# PROCESSO SEI Nº 6016.2021/0086735-1

## CHAMAMENTO PÚBLICO Nº CH/002/2021/SGM-SEDP

## EMEI CARLOS HUMBERTO VOLPON, PROF.

Historico realizado no dia 12 de Janeiro de 2022, para identificação e diagnóstico em que se encontra a unidade escolar.

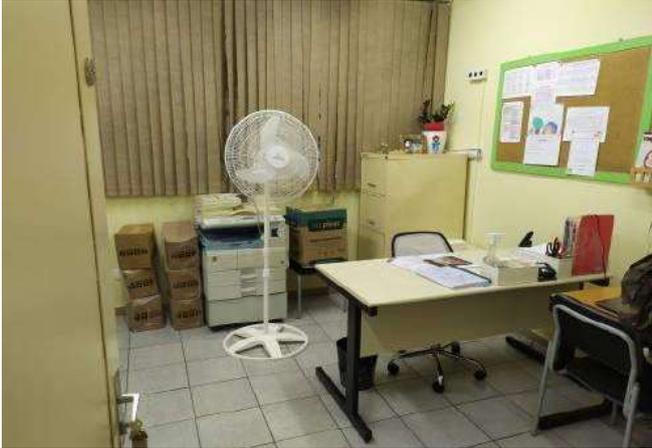
FOTO 7 coordenação - pequena fissura na parede onde está o batente da porta.revisão elétrica e logica

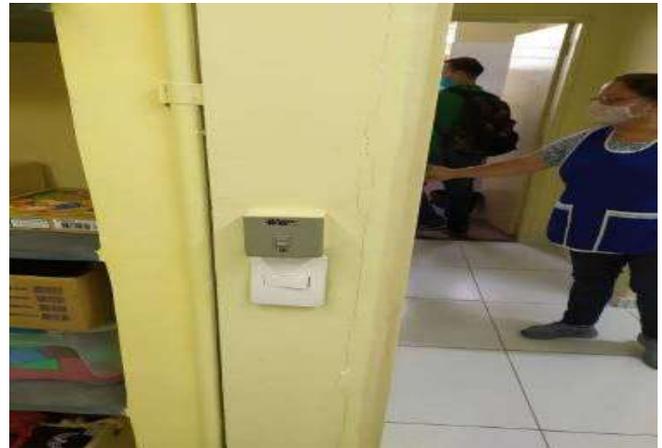
FOTO 8 coordenação - pequena fissura na parede onde está o batente da porta.revisão elétrica e logica

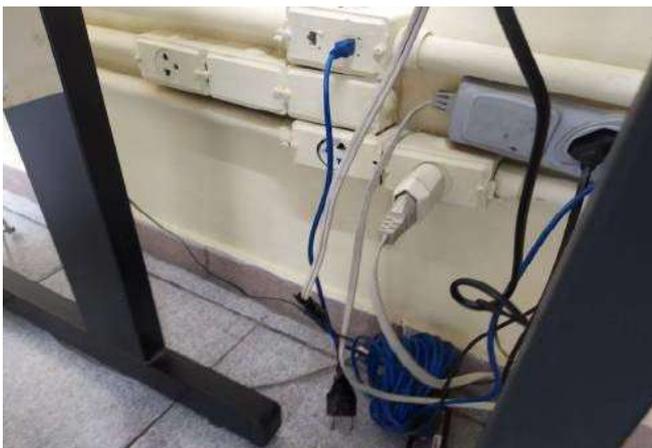
FOTO 9 coordenação - pequena fissura na parede onde está o batente da porta.revisão elétrica e logica

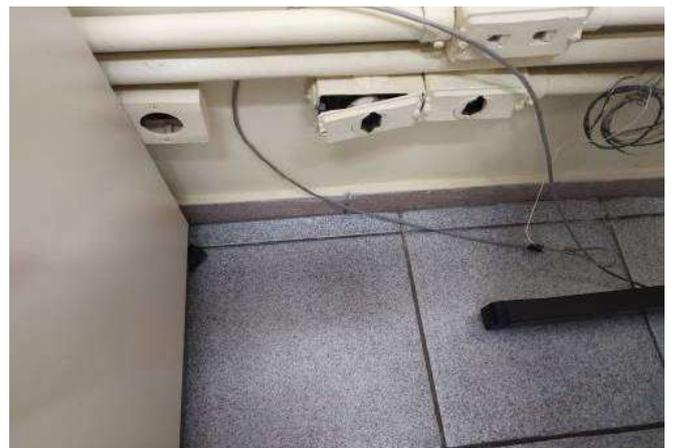
FOTO 10 coordenação - pequena fissura na parede onde está o batente da porta.revisão elétrica e logica

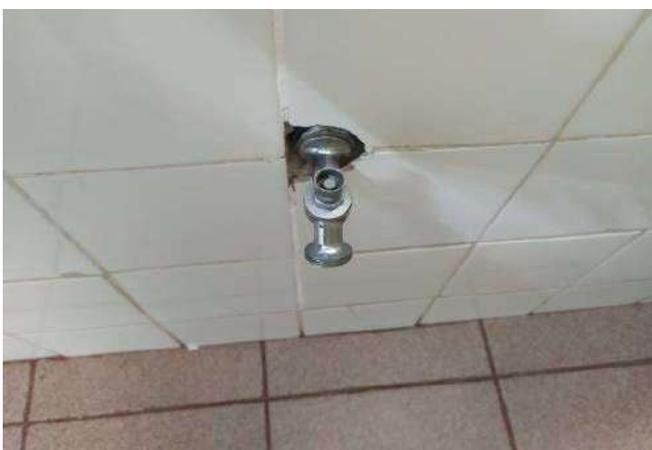
FOTO 11 Banheiro fem funcionários, pintura porta e revestimento da parede trincado. Revisão elétrica

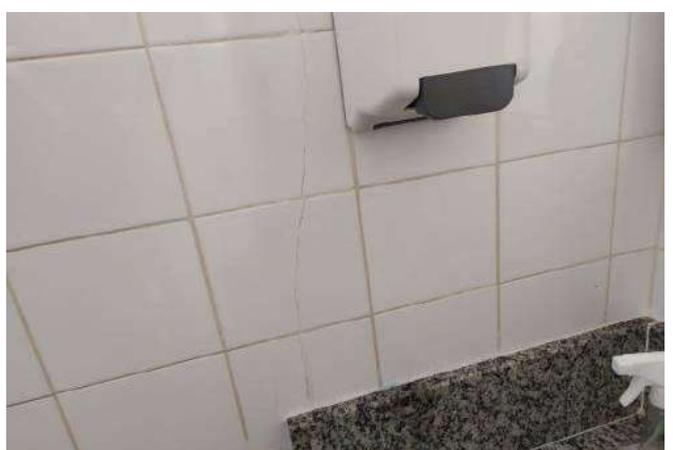
FOTO 12 Banheiro fem funcionários, pintura porta e revestimento da parede trincado. Revisão elétrica

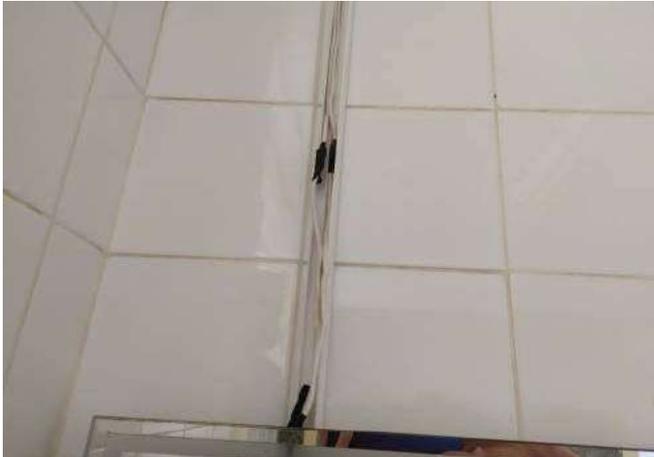
FOTO 13 Banheiro fem funcionários, pintura porta e revestimento da parede trincado. Revisão elétrica

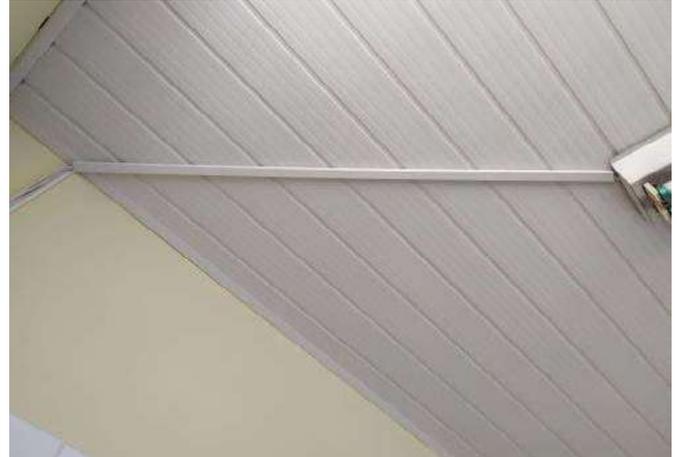
FOTO 14 Banheiro fem funcionários, pintura porta e revestimento da parede trincado. Revisão elétrica

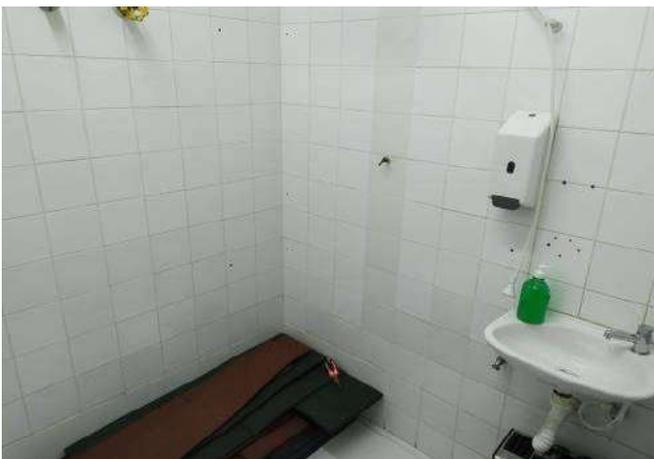
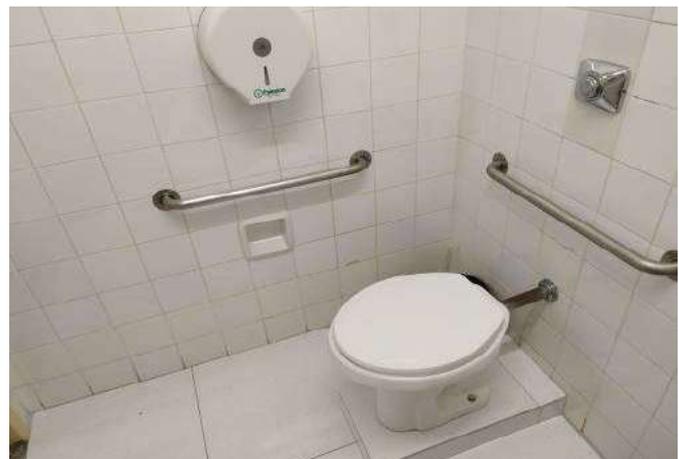
**descrição fotos 15 e 16 Sanitário acessível unissex dos funcionários, está em bom estado de conservação com área de 3,5 m<sup>2</sup>, necessário barra de apoio no lavatório, acabamento do registro do chuveiro, e possui folhas da cobertura entrando pelo forro**

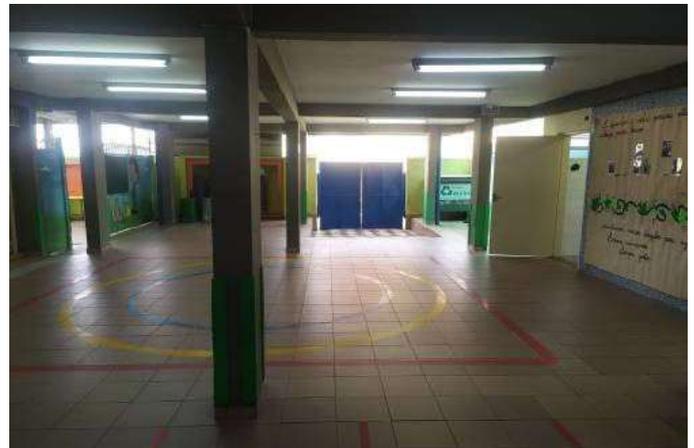
FOTO 20 Pátio coberto-necessário revisão do quadro elétrico, e instalação de luminária de emergência

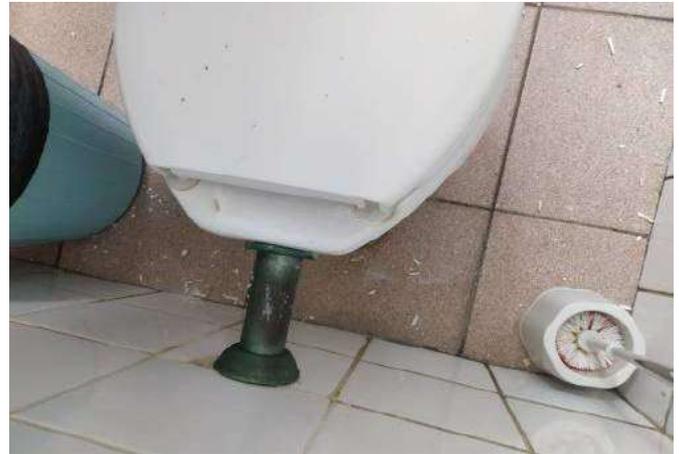
FOTO 32 Vazamento no caso dos box's do banheiro masculino alunos

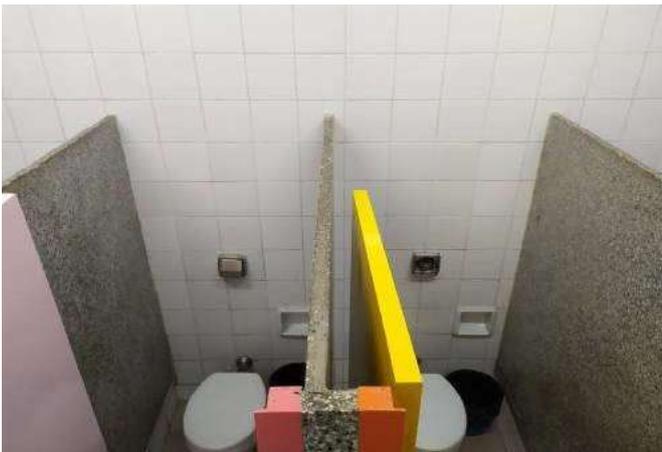
FOTO 33 acabamento registro faltante banheiro feminino alunos

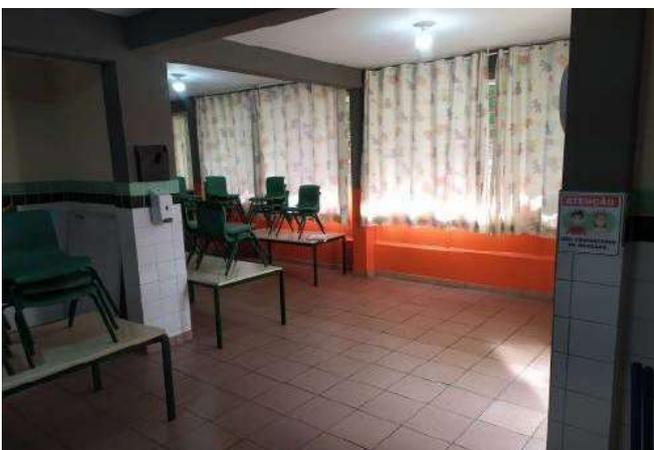
FOTO 41 Refeitório, necessário revisão dos pisos trincados e estufados, possui infiltração no teto.

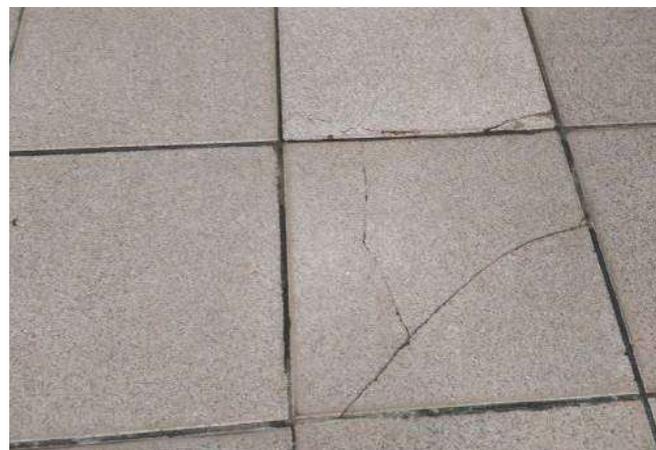
FOTO 42 Refeitório, necessário revisão dos pisos trincados e estufados, possui infiltração no teto.

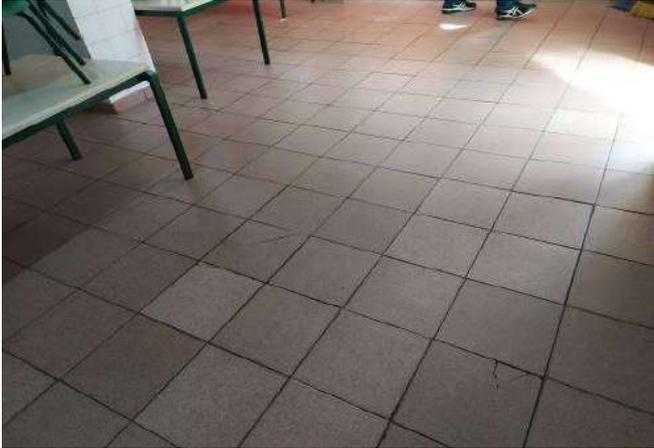
FOTO 43 Refeitório, necessário revisão dos pisos trincados e estufados, possui infiltração no teto.

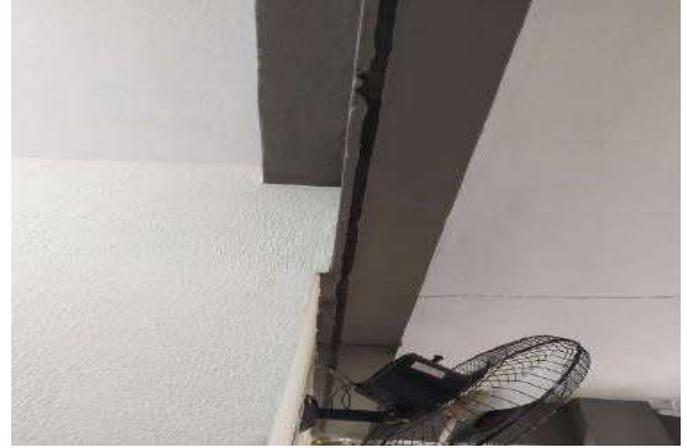
FOTO 44 Refeitório, necessário revisão dos pisos trincados e estufados, possui infiltração no teto.

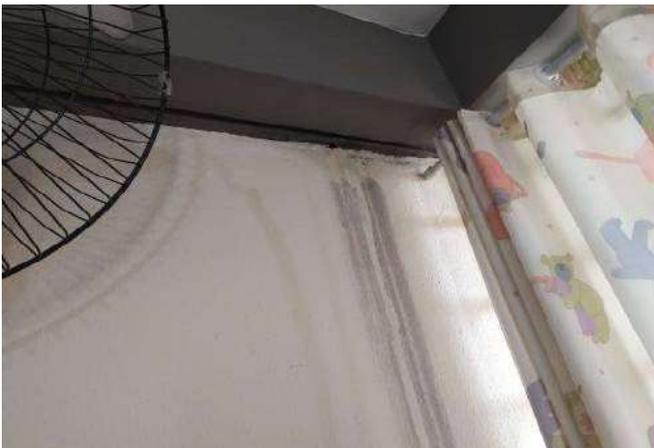
FOTO 45 Refeitório, necessário revisão dos pisos trincados e estufados, possui infiltração no teto.

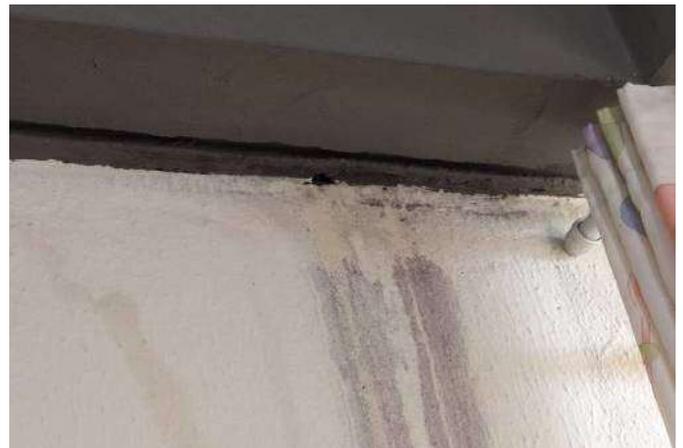
FOTO 46 Refeitório, necessário revisão dos pisos trincados e estufados, possui infiltração no teto.

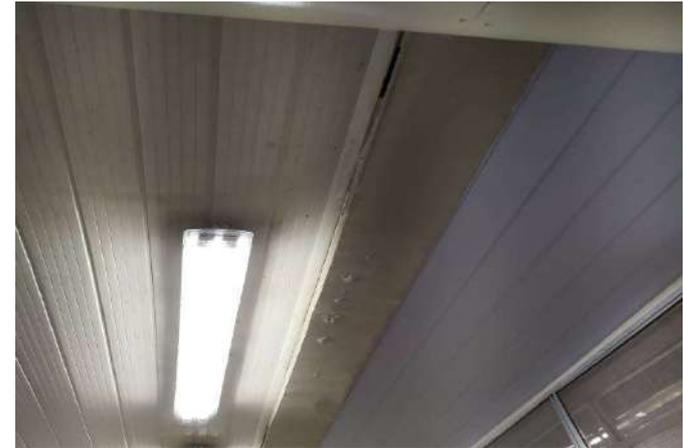
FOTO 52 Cozinha

**Descrição fotos 49 a 52 Cozinha em bom estado de conservação, necessário pintura das portas , revisão de algumas tomadas. Há indícios de infiltrações, provavelmente devido a telhas quebradas pelo histórico da unidade**

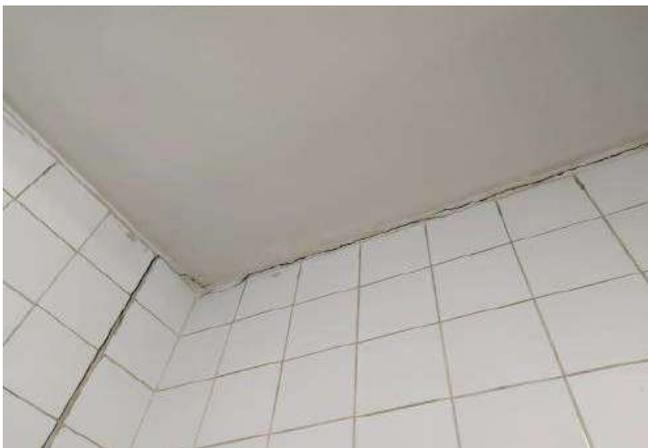
FOTO 57 despensa

**descrição fotos 54 a 57 Despensa da cozinha com área de 10,2 m<sup>2</sup>, possui diversas rachaduras e trincas nos azulejos, uma rachadura em específico chama atenção, aparentemente a mesma acontece em toda a escola em diferentes cômodos, necessário estudo de recalque de fundação.**

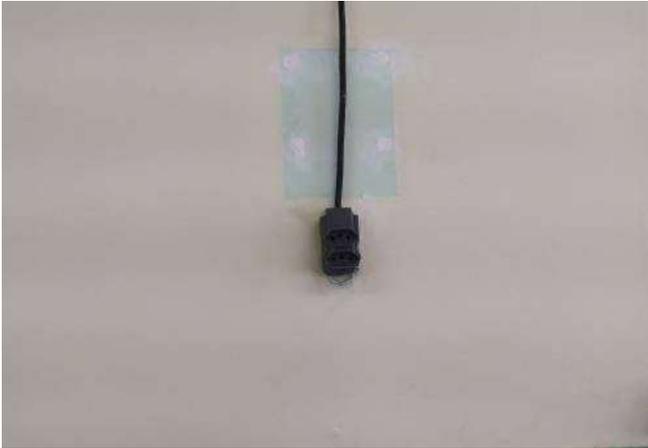
FOTO 61 sala de aula 1 terreo

descrição foto 59 a 61 Sala de aula 01, necessário troca de forró de PVC danificado e revisão das instalações elétricas, possui infiltração na parede da lousa..

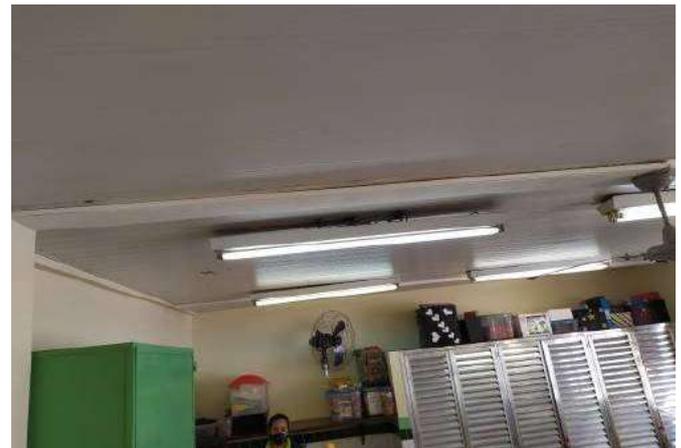
FOTO 70 Sala de aula 3 terreo

**descrição fotos 68 a 70 Sala de aula 03, necessário troca de forró de PVC danificado e revisão das instalações elétricas. Há infiltrações no teto, provavelmente das telhas da cobertura danificada**

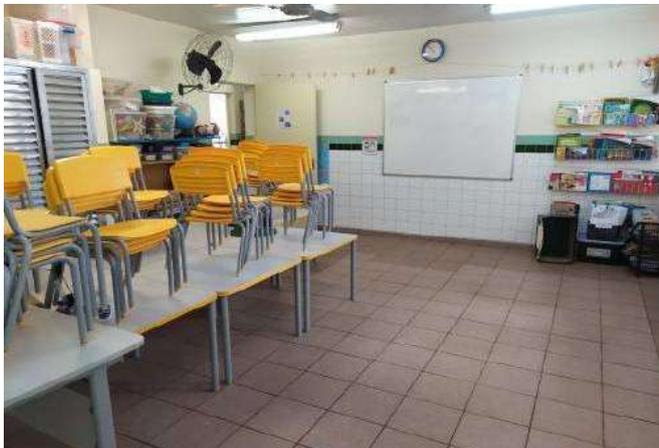
FOTO 73 sala de aula 4 terreo

descrição fotos 72 e 73 Sala de aula 04, necessário troca de forró de PVC danificado e revisão das instalações elétricas. Há infiltrações no teto, provavelmente das telhas da cobertura danificada.

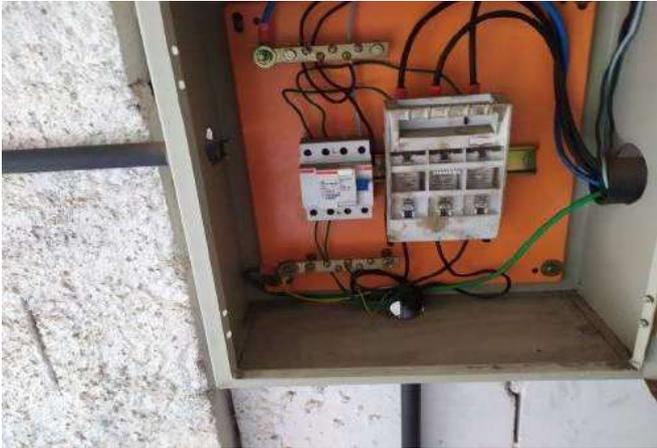
FOTO 91 Casa de máquina elevador

**descrição fotos 88 a 91 Sala de máquinas do elevador possui infiltração, necessário rever manta e proteção mecânica da cobertura e pintura do piso e paredes**

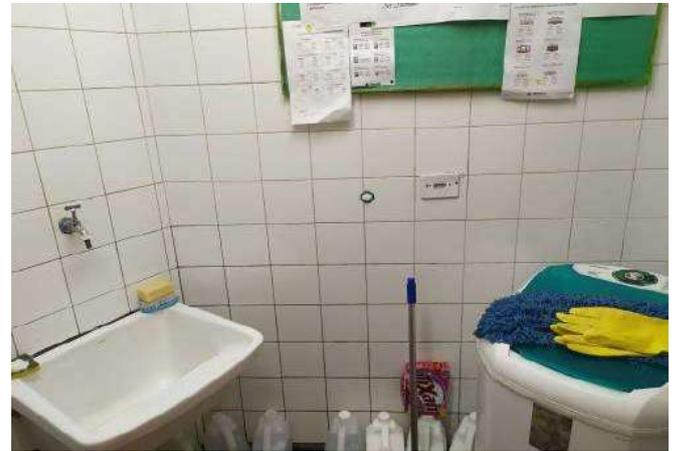
FOTO 98 Lavandeira-infiltração, cobertura precisa reparo em manta e proteção mecânica, não possui telhas.

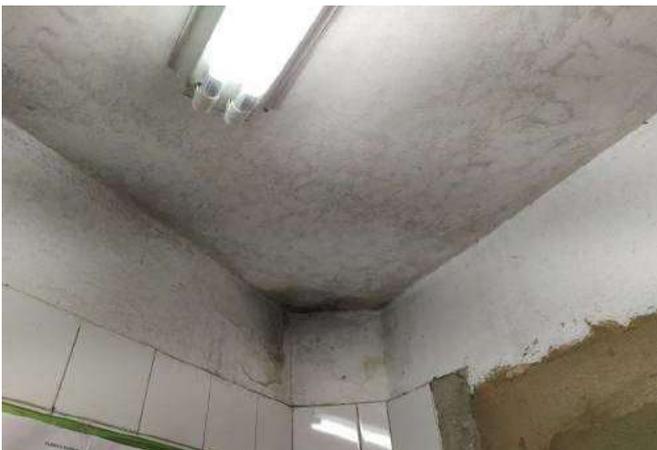
FOTO 99 Lavandeira-infiltração, cobertura precisa reparo em manta e proteção mecânica, não possui telhas.

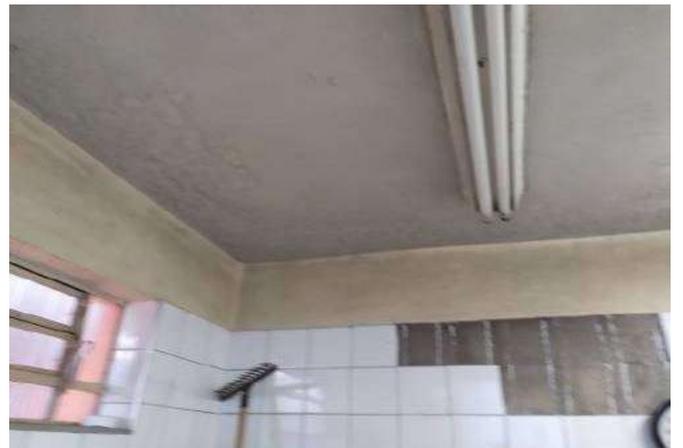
FOTO 106 Copa funcionários

**descrição fotos 104 a 107 Copa funcionários com área de 8 m<sup>2</sup>, possui grande infiltração, devido a diversão telhas quebradas em sua cobertura e falta de rufos e impermeabilização da cobertura sem telhas anexa. Necessário pintura de portas, paredes e teto, necessário recomposição dos ladrilhos hidráulicos bem como revisão das instalações elétricas**

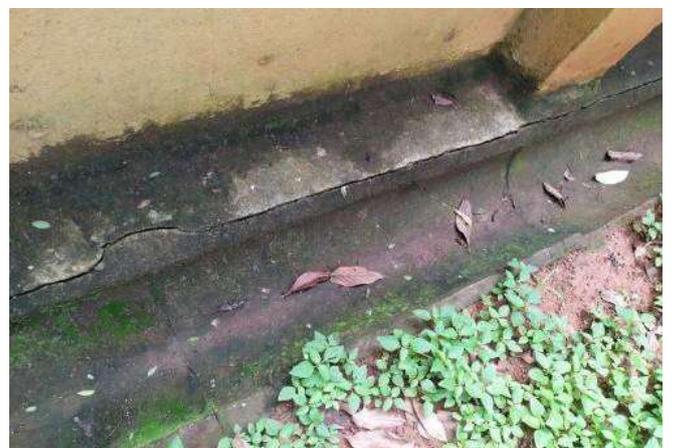
FOTO 114 reparos na canaleta de concreto- fissuras de separação com o muro de divisa.

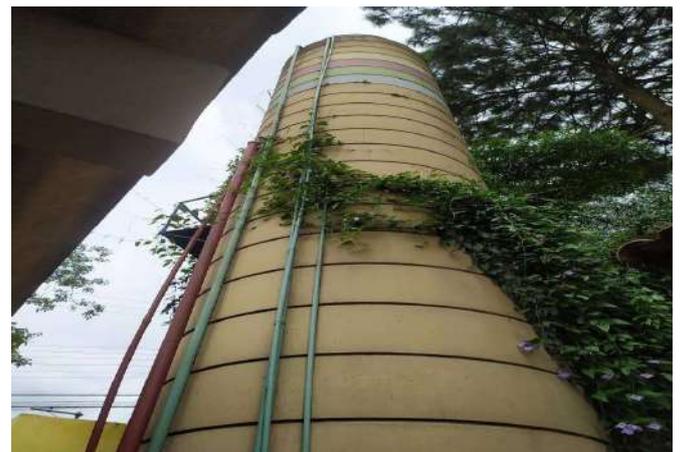
FOTO 118 Reservatório

**descrição fotos 117 e 119 Reservatório da unidade não apresenta infiltrações, necessário pintura externa e da casa de máquinas. Necessário troca da porta de acesso. O local apresenta infestação de insetos. Necessário pintura do piso.**
