# **PROCESSO SEI Nº 6016.2021/0086735-1**

## **CHAMAMENTO PÚBLICO Nº CH/002/2021/SGM-SEDP**

## **EMEI CARMEM MIRANDA**

| 1.3. | Relatório Fotográfico..... | 008 |

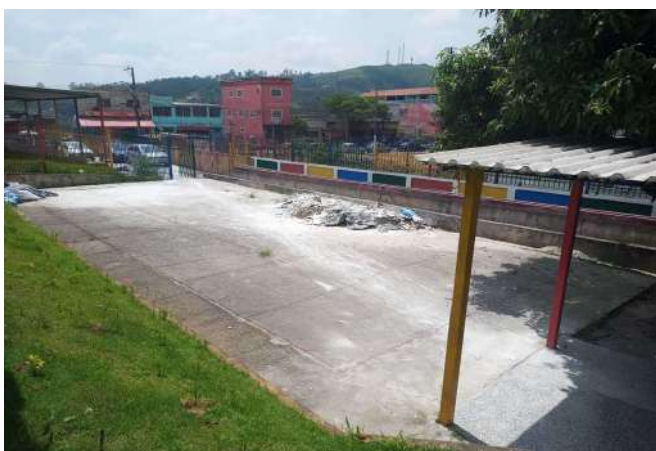
| Nome da Unidade : | | CARMEM MIRANDA | DRE : | SÃO MATEUS |
|---|---|---|---|---|
| 7.1 | Fissura | 2 | Pátio descoberto | |
| 7.2 | Falta ou deficiência nas juntas de trabalho e rejunte | 2 | Pátio descoberto, Estacionamento | |

FOTO 17 Pátio Descoberto - Trincas de deficiência nas juntas de dilatação

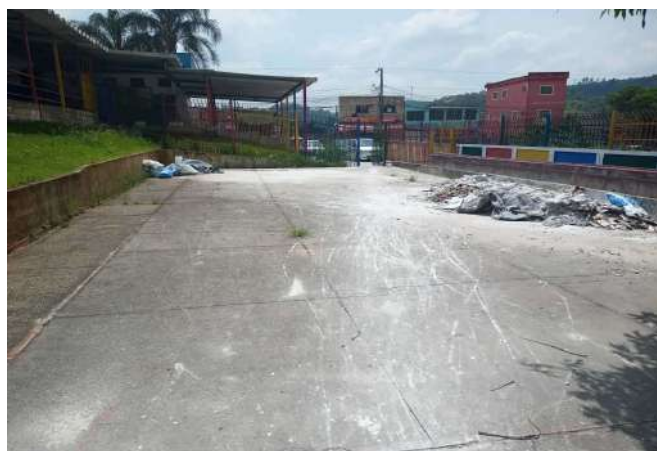
FOTO 18 Pátio Descoberto - Deficiência nas juntas de dilatação

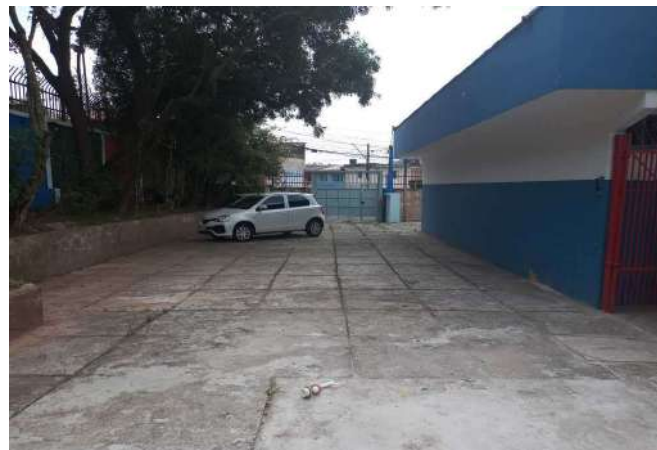
FOTO 32 Estacionamento - Visão geral/ Deficiência nas juntas de dilatação

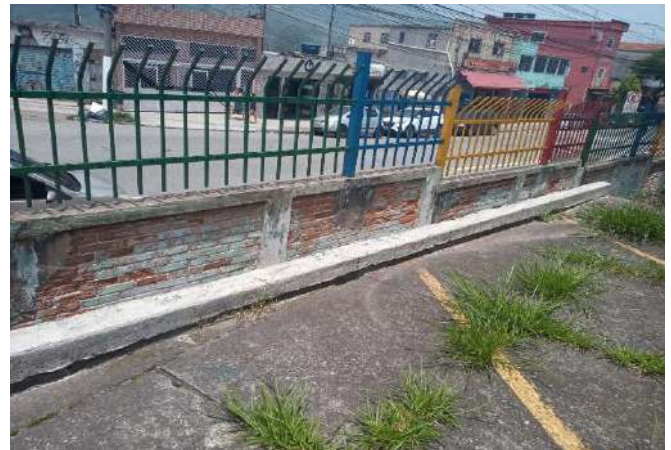
| Nome da Unidade : | | CARMEM MIRANDA | DRE : | SÃO MATEUS |
|---|---|---|---|---|
| 1.3 | Recalque diferencial | 3 | Muro do Estacionamento ( recalcando, com risco potencializado de derrubar o muro interno) | |
| 2.3 | Fissuras / trincas / rachaduras | 3 | Muro do Estacionamento ( recalcando, com risco potencializado de derrubar o muro interno) | |
| 2.6 | Deformações excessivas | 3 | Muro do Estacionamento ( recalcando, com risco potencializado de derrubar o muro interno) | |

FOTO 68 Muro de fecho (estacionamento) - Piso recalçando, com risco de derrumar o muro

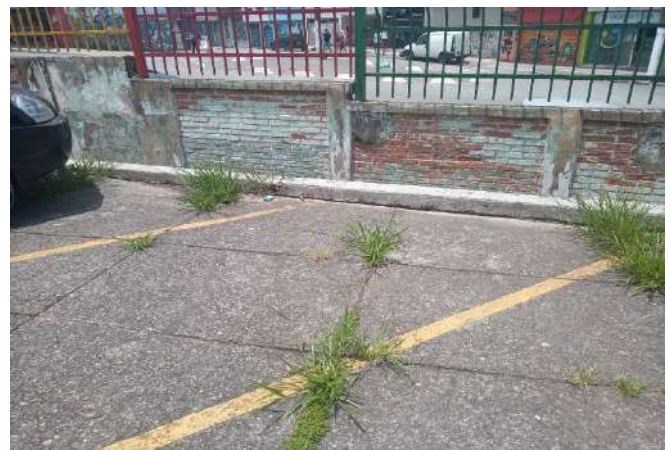
FOTO 70 Muro de fecho - Área do estacionamento, risco queda

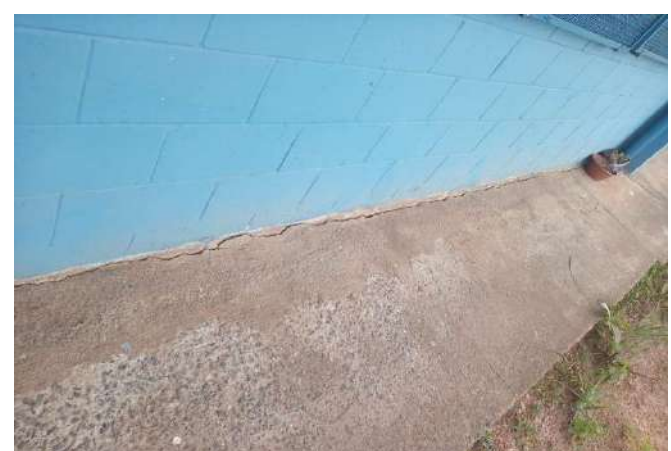
| 7.8 | Abatimento do piso | 3 | Parede externa da edificação (Estacionamento) |

FOTO 72 Paredes externas da unidade (Estacionamento) - Recalque do piso

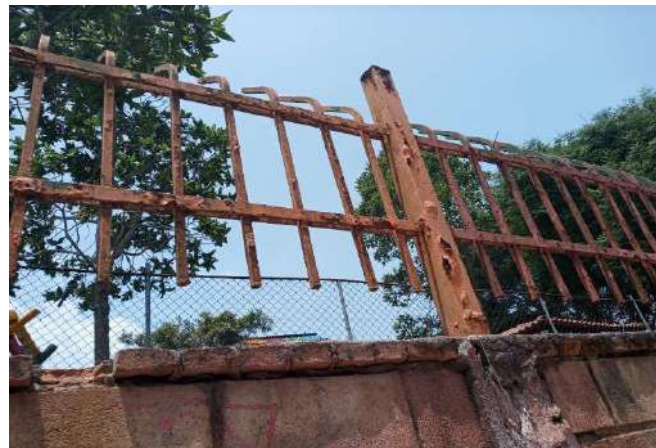
FOTO 74

| 9.1 | Deficiência na pintura, oxidação e corrosão | 3 | Gradil sobre o muro de fecho (oxidado) |

Gradil sobre o muro de fecho - Montante em chapa dobrada, comprometido com a oxidação

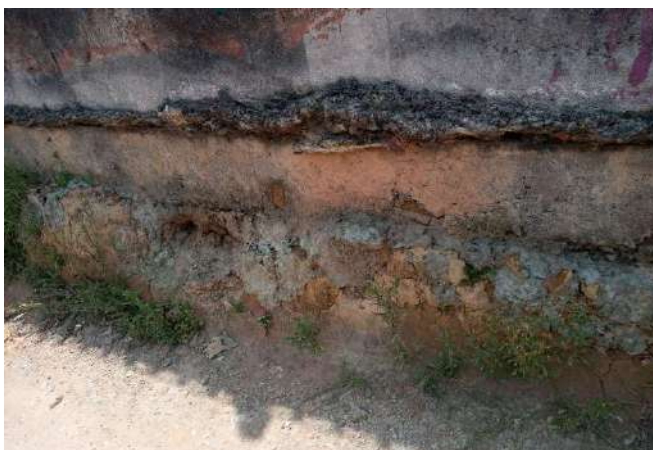
FOTO 75

| Nome da Unidade : | | CARMEM MIRANDA | DRE : | SÃO MATEUS |
|---|---|---|---|---|
| 2.4 | Irregularidades geométricas, falhas de concretagem | 3 | Muro de fecho (viela de serviço com baldrame e estacas expostas) | |

Muro de fecho (fundação) - Houve alargamento da viela, expondo asest acas e baldrame do muro

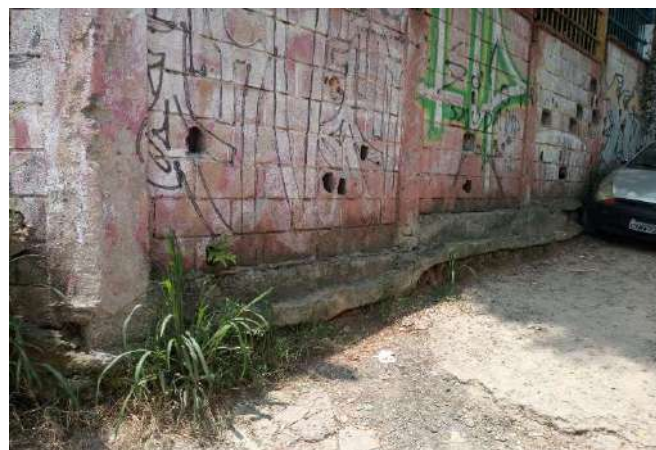
FOTO 76

Muro de fecho (fundação) - Houve alargamento da viela, expondo asest acas e baldrame do muro

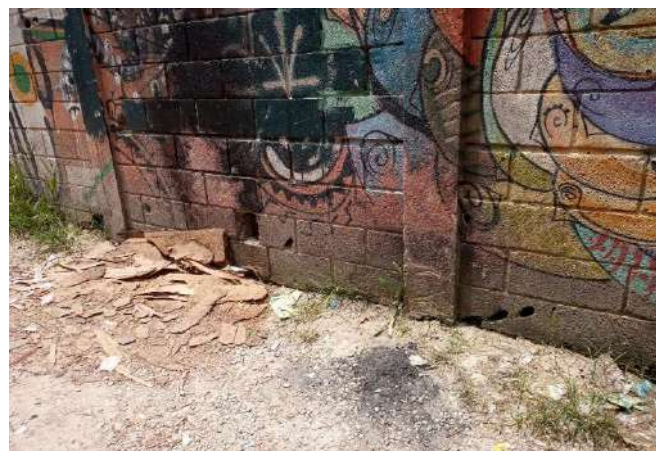
FOTO 78

Muro de fecho - Abertura de buznotes no muro divisorio para escoamento das águas de chuva

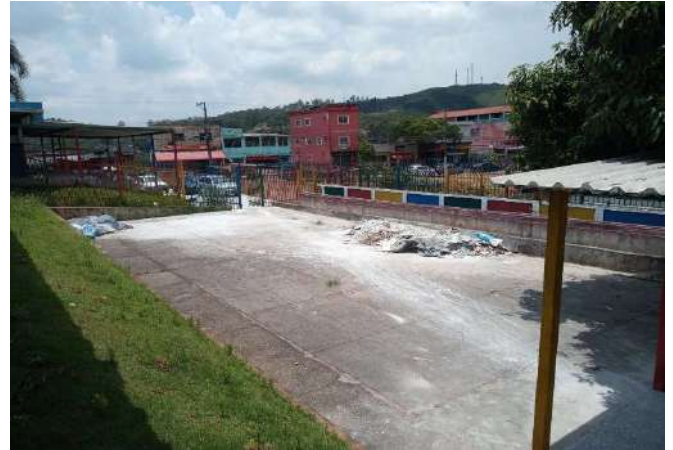
FOTO 80

Área descoberta - Indicado pela direção a necessidade de cobertura desta área

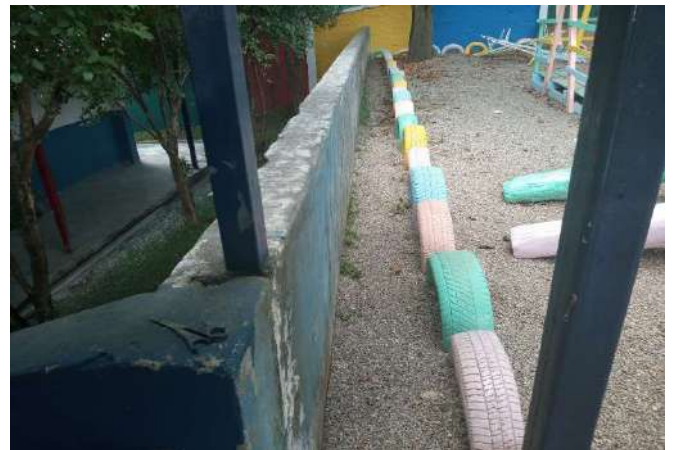
FOTO 82

Mureta - Sem buznote para escoar água de chuva.

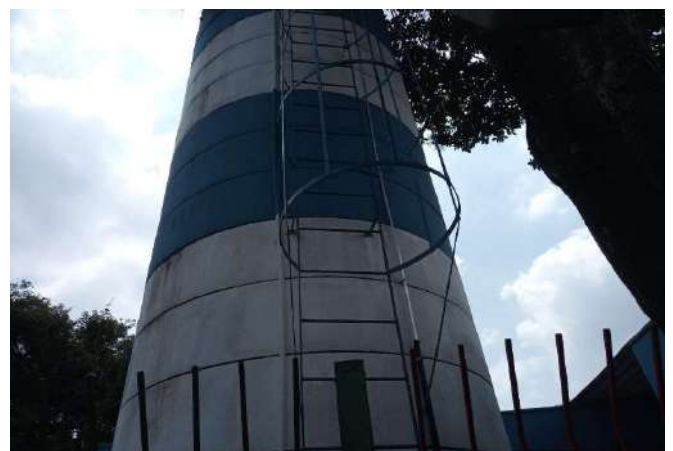
FOTO 84

SPDA - Fita de alumínio descendo da torre da caixa d'água, e entrando no eletroduto PVC 2"

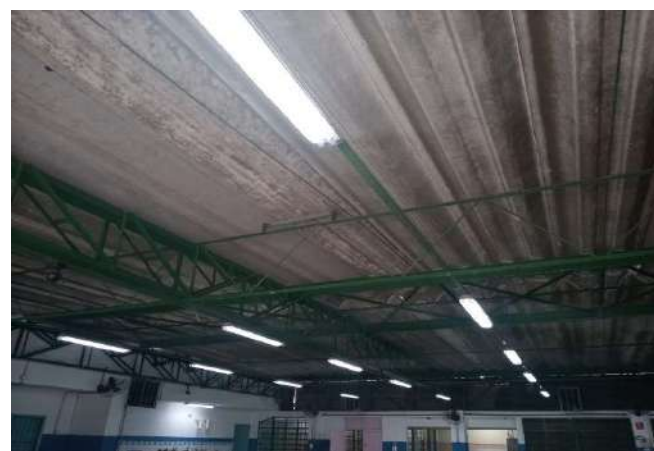
FOTO 89

| Nome da Unidade : | | CARMEM MIRANDA | DRE : | SÃO MATEUS |
|---|---|---|---|---|
| 5.12 | Estrutura do telhado / madeira / metálica | 2 | Refeitório | |
| 5.21 | Manchamento, sujidades | 2 | Refeitório | |

Refeitório - Cobertura do refeitório em telha aço galvanizado/Sujidades
