PROCESSO SEI Nº 6016.2021/0086735-1

CHAMAMENTO PÚBLICO Nº CH/002/2021/SGM-SEDP

EMEI CLOVIS BEVILACQUA

ÍNDICE

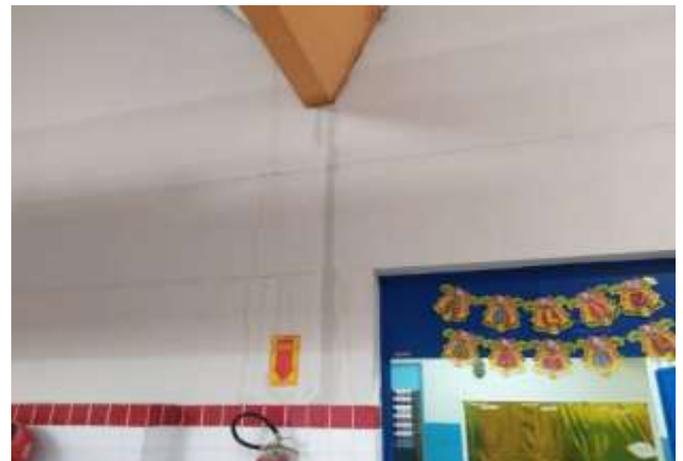
FOTO 3 Refeitório dos alunos, estão com infiltração embaixo da viga.

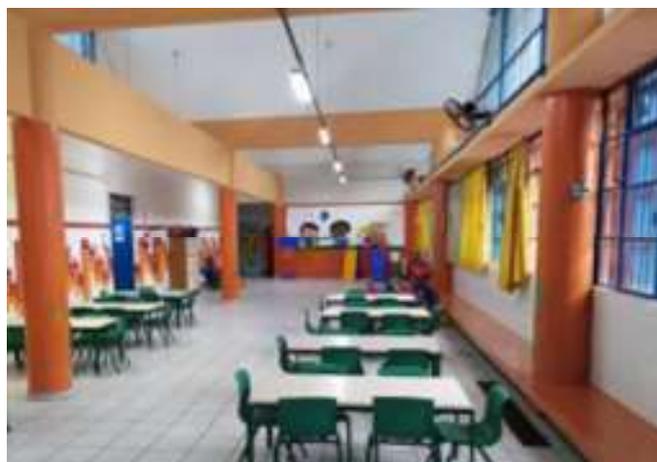
FOTO 4 Refeitório dos alunos, estão com infiltração embaixo da viga.

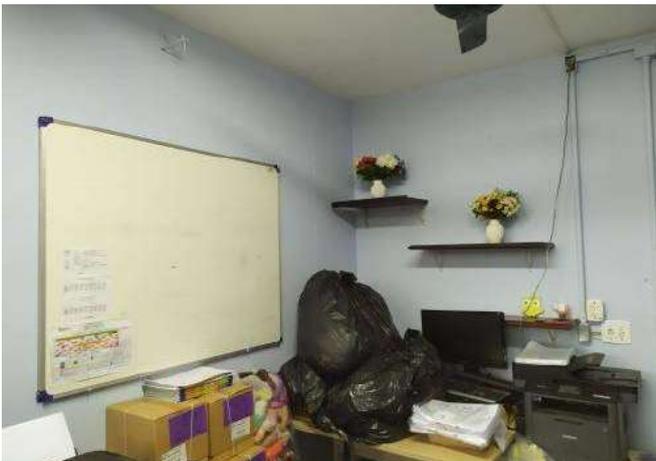
FOTO 14 Caixilho da sala da direção não fecha.

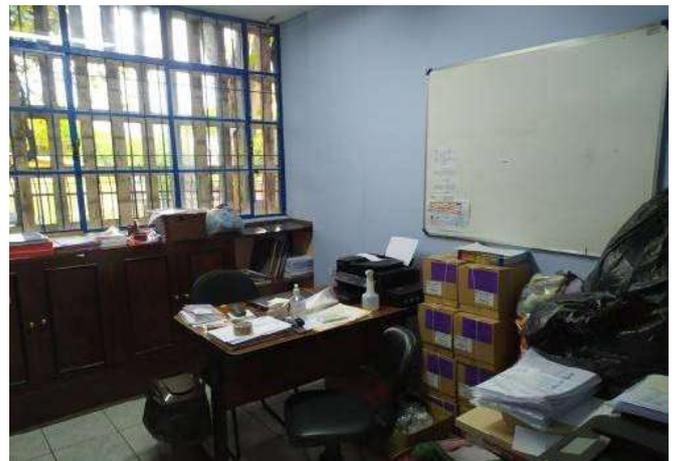
FOTO 15 Sala da coordenação, possui infiltração no teto.

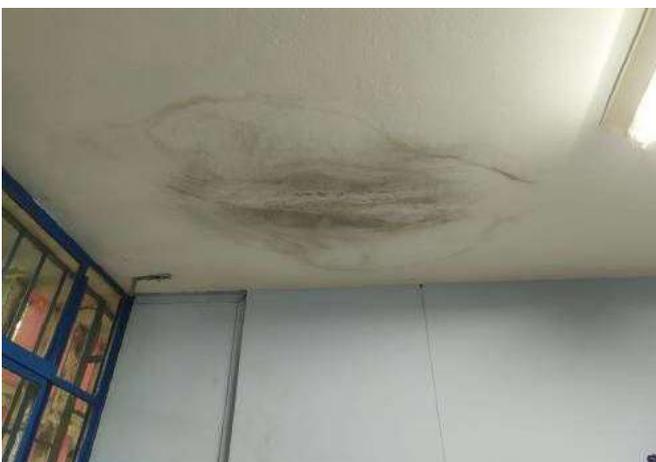
FOTO 16 Sala da coordenação, possui infiltração no teto.

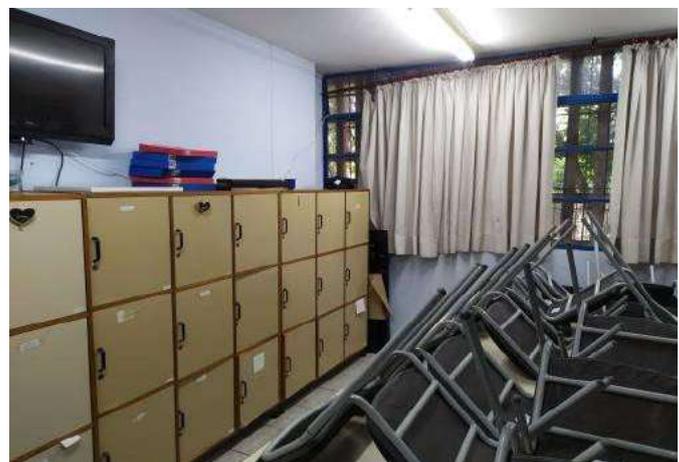
FOTO 17 Sala da coordenação, possui infiltração no teto.

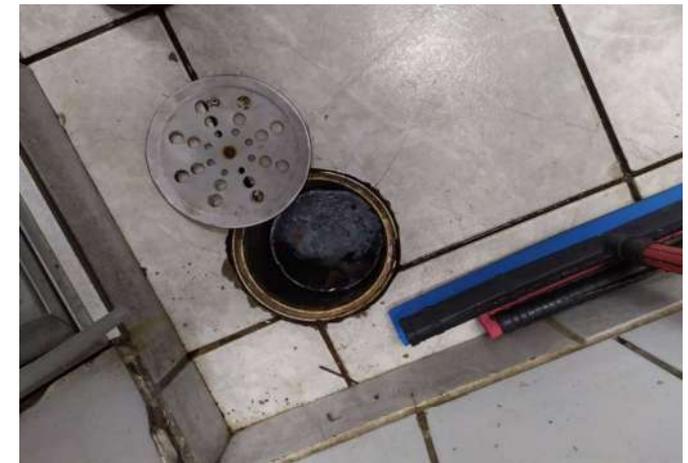
FOTO 28 Ralo entupido na cozinha, necessário revisão dos ralos e tubulações.

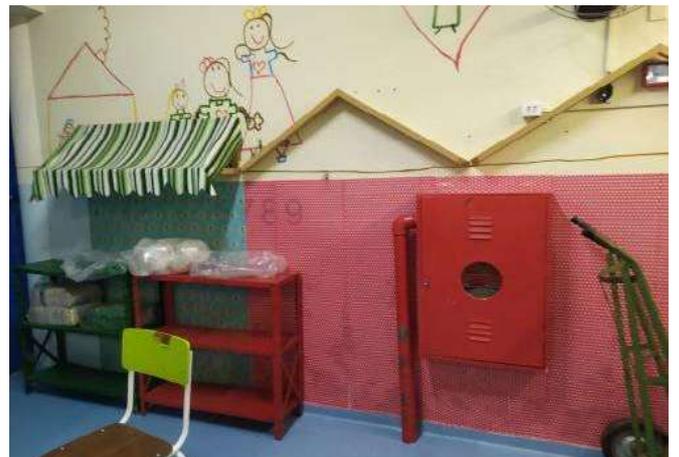
5.18	Eflorescência, desenvolvimento de organismos biológicos	2	VIGAS NA PÁTIO POSSUI EFLORESCÊNCIA DEVIDO A INFILTRAÇÃO, PROVAVELMENTE PROVENIENTE DA CALHA ACIMA. BRINQUEDOTECA TAMBÉM POSSUI MARCAS DE INFILTRAÇÃO E LEVE EFLORESCÊNCIA

FOTO 45 Sala de leitura e brinquedoteca, possui infiltrações no teto.

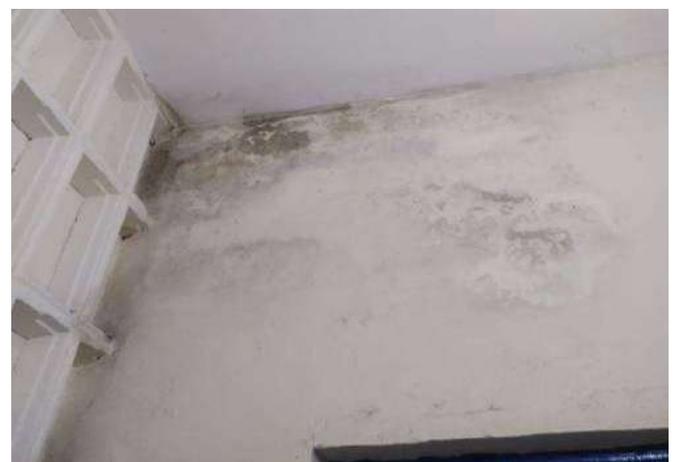
FOTO 47 Sala de leitura e brinquedoteca, possui infiltrações no teto.

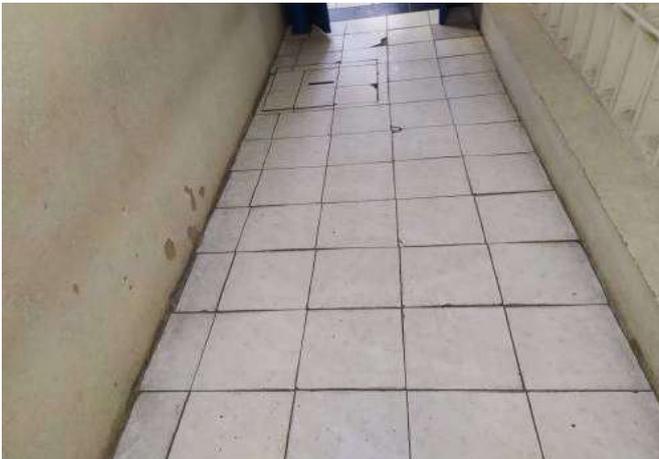
7	PISOS INTERNOS E EXTERNOS / RODAPÉS		
7.1	Fissura	2	CORREDOR ATRÁS DA BRINQUEDOTECA. POSSUI PISOS CERÂMICOS TRAINCADOS, NECESSÁRIO SUBSTITUIÇÃO
7.2	Falta ou deficiência nas juntas de trabalho e rejunte	1

FOTO 49 Corredor para área externa, atrás da sala de leitura, possui pisos quebrados e trincados.

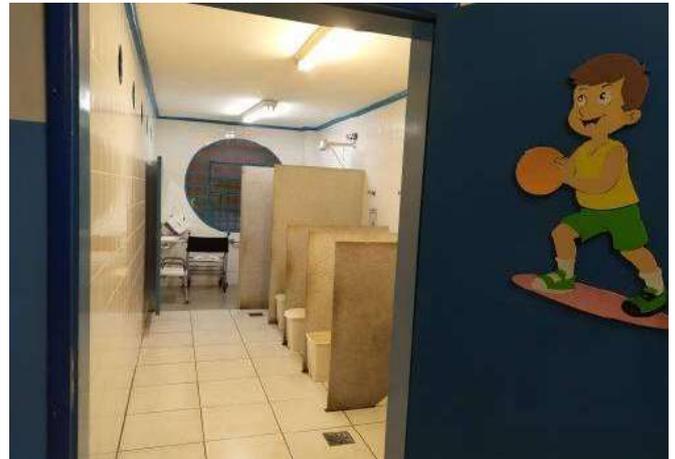
10.7	Tubulações obstruídas	2	BANHEIRO MASCULINO ALUNOS NO TÉRREO, SEGUNDO A DIREÇÃO HÁ RETORNO DE ÁGUAS PELOS RALOS DA UNIDADE, NECESSÁRIO VERIFICAÇÃO, POSSÍVEL ENTUPIMENTO DOS CONDUTORES.

FOTO 50 Banheiro masculino dos alunos, direção informa que há retorno de esgoto pelos ralos do local.

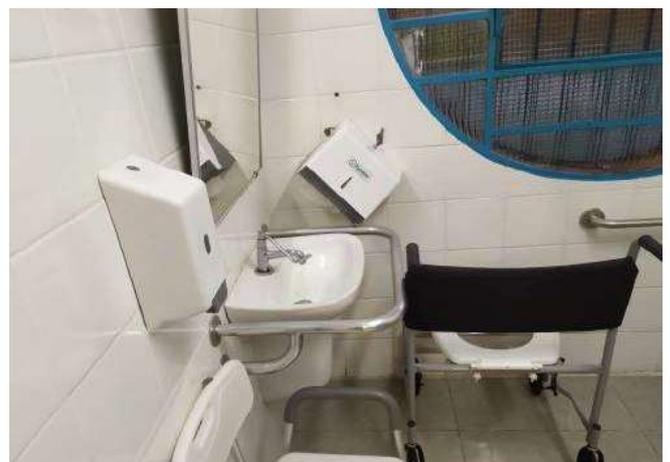
FOTO 52 Banheiro masculino dos alunos, direção informa que há retorno de esgoto pelos ralos do local.

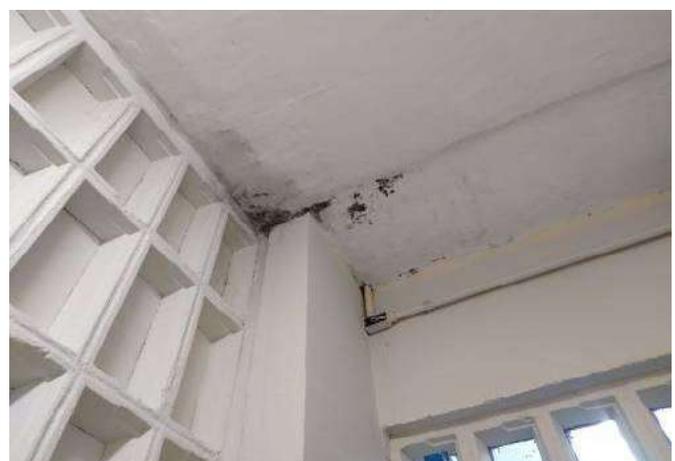
FOTO 54 Sala da auxiliar de vida escolar, apresenta infiltração nos cantos dos tetos.

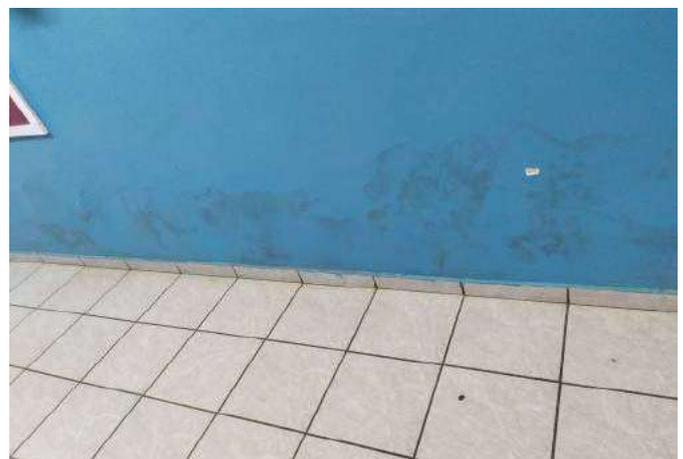
7.7	Manchas decorrentes de umidade ascendente do solo / Eflorescência e ou pisos diferentes do original	2	CORREDOR DAS SALAS DE AULA NO TÉRREO POSSUI INFILTRAÇÕES ASCENDENTES DO SOLO.

FOTO 60 Paredes do corredor das salas de aula do térreo com infiltração ascendente.

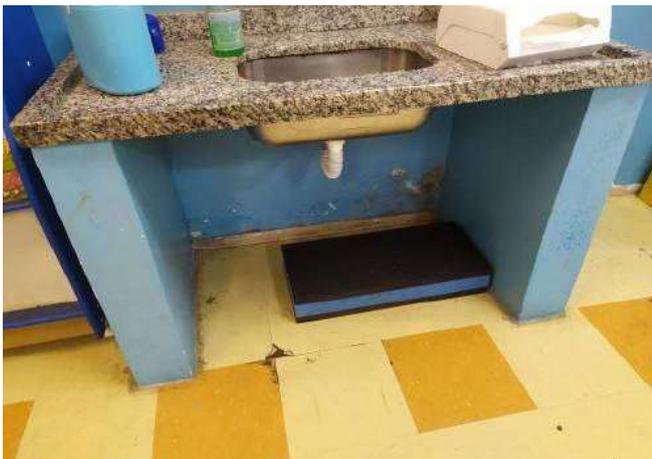
FOTO 63 Sala de aula 01, possui infiltração na parede abaixo da pia.

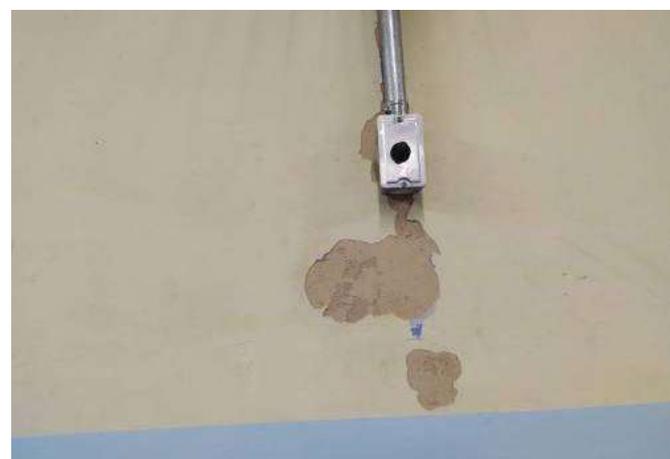
FOTO 66 Sala de aula 02, necessário revisão dos acabamentos e pinturas das paredes.

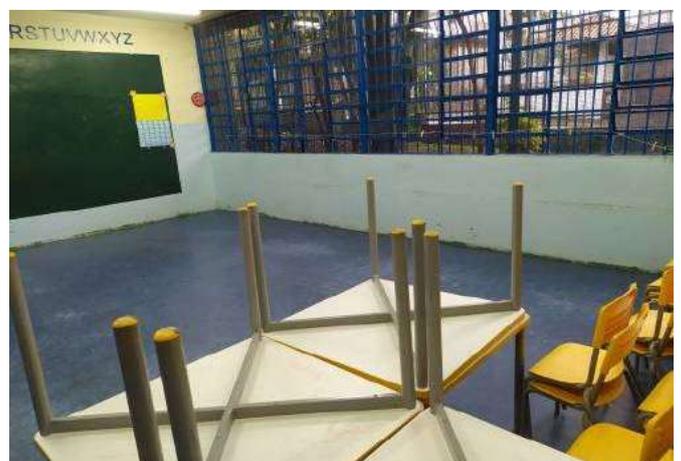
FOTO 80 Sala de aula 04, necessário pintura das paredes.

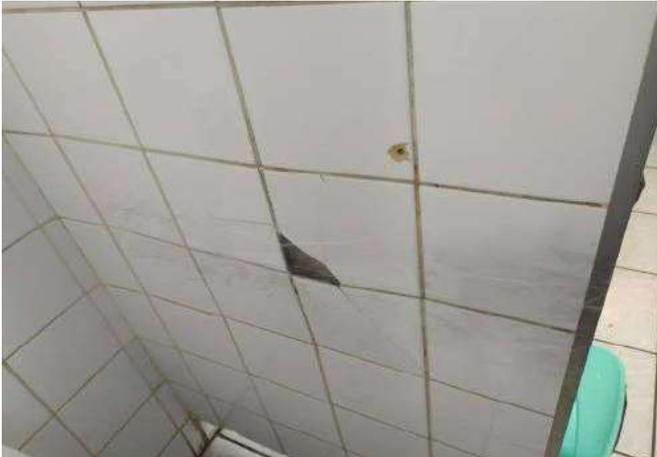
FOTO 87

Banheiro feminino dos alunos, há revestimentos cerâmicos trincado e/ou quebrados.

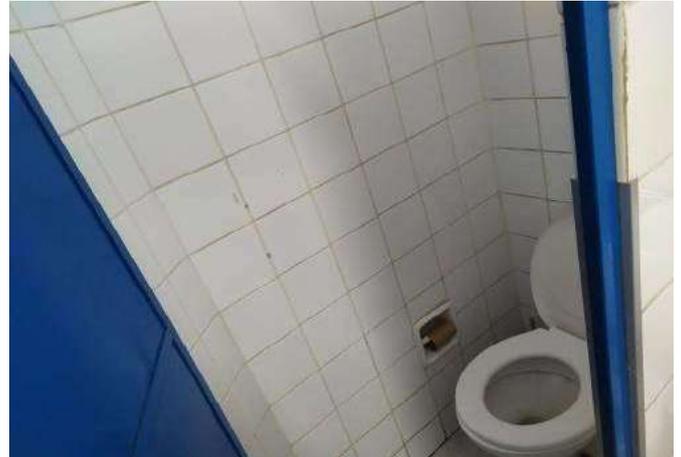
FOTO 88

Banheiro feminino dos alunos, há revestimentos cerâmicos trincado e/ou quebrados.

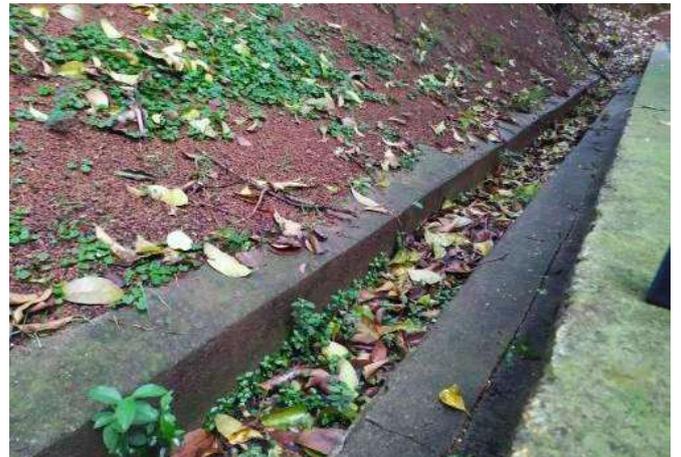
FOTO 90

5.26	Subdimensionamento	1	
5.27	Obstrução por sujidades	2	TODAS AS CALHAS DA UNIDADE ESCOLAR, POSSUI MUITAS FOLHAS, NECESSÁRIO LIMPEZA
6 PAREDES INTERNAS E FECHAMENTOS EXTERNOS

Canaleta atrás da brinquedoteca obstruída pelas folhas, necessário limpeza.

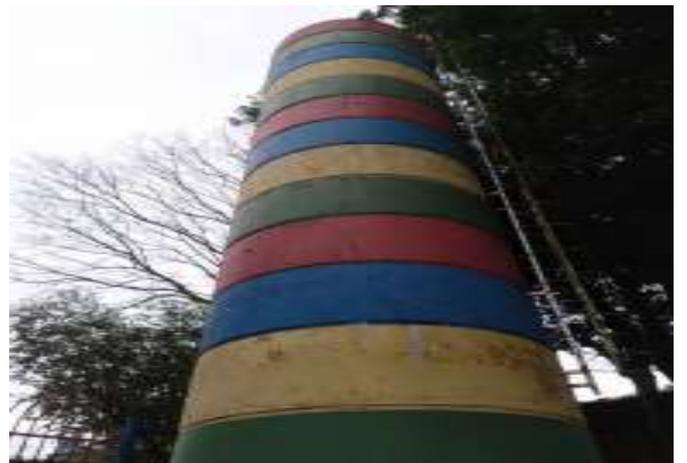
FOTO 96 Reservatório da unidade, pintura desgastada.

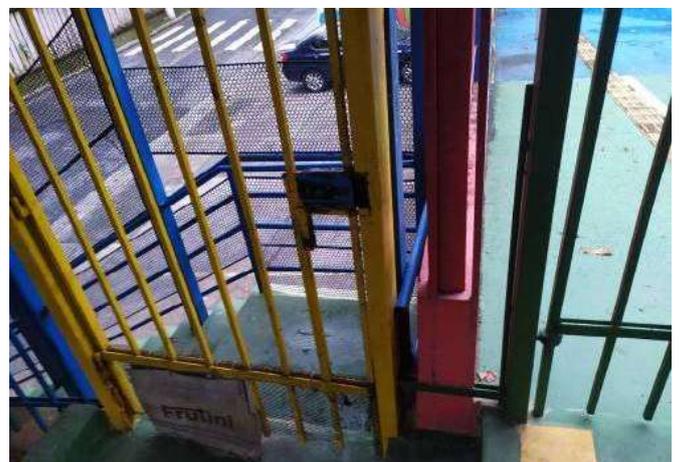
FOTO 98 Portão da secretaria não é automatizado.
