# PROCESSO SEI Nº 6016.2021/0086735-1

## CHAMAMENTO PÚBLICO Nº CH/002/2021/SGM-SEDP

## EMEI CONJ. HABITACIONAL SAO FRANCISCO

| 1.3. | Relatório Fotográfico..... | 008 |

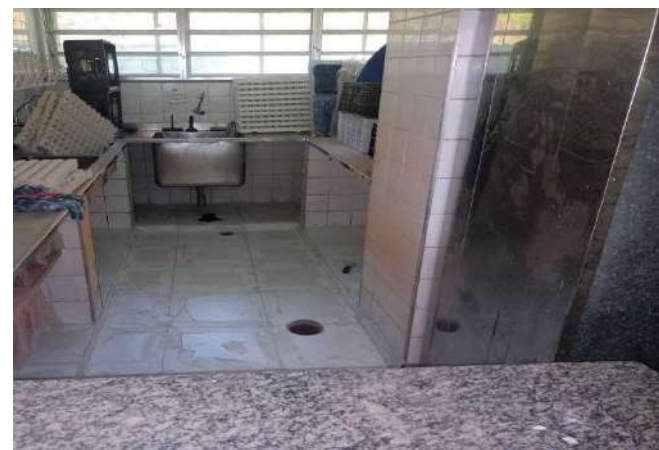
FOTO 12 Cozinha - Tapa do ralo faltante

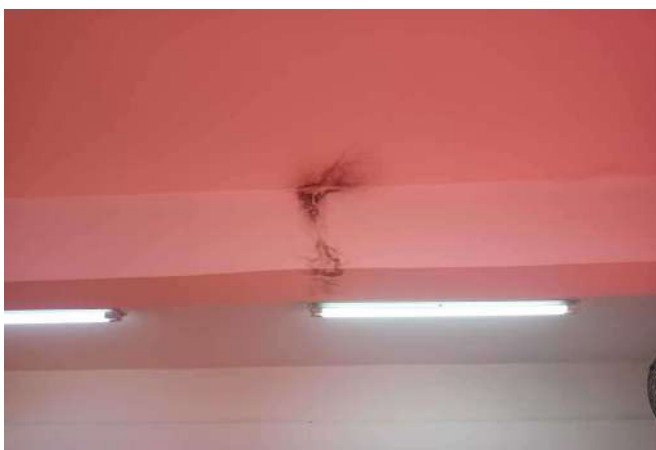
| Nome da Unidade : | | CONJUNTO HABITACIONAL SÃO | DRE : | SÃO MATEUS |
|---|---|---|---|---|
| 3.1 | Infiltração | 3 | Sala de aula 1, Sala de aula 2 | |
| 6.8 | Infiltração | 3 | Sala de aula 1 (teto) | |

FOTO 27 Sala de Aula 01 - Mancha de infiltração / Bolor

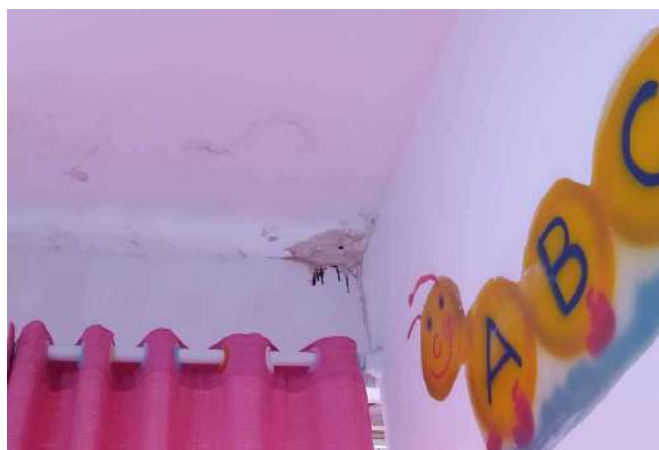
FOTO 28 Sala de Aula 01 - Mancha de infiltração / Bolor

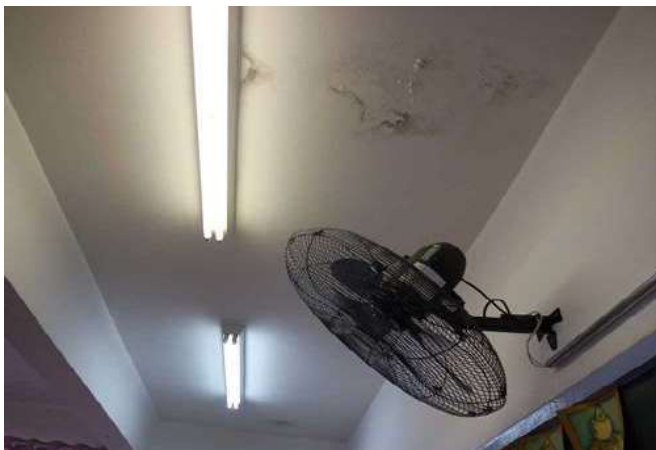
FOTO 31 Sala de Aula 02 - Infiltração / Bolor e enrugamento

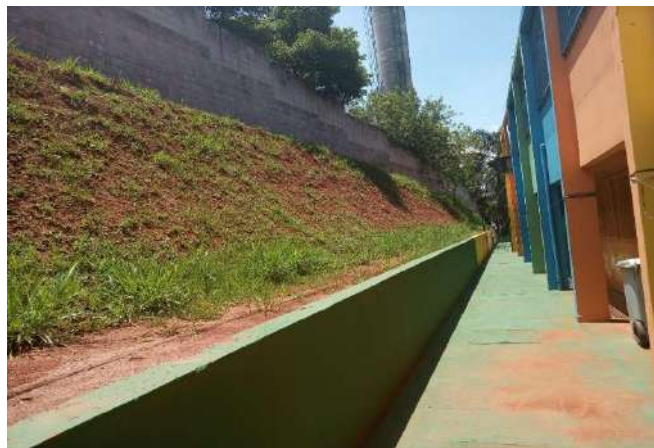
FOTO 56

Talude de contenção - Inclinação aumenta à medida que se aproxima da entrada da Unidade

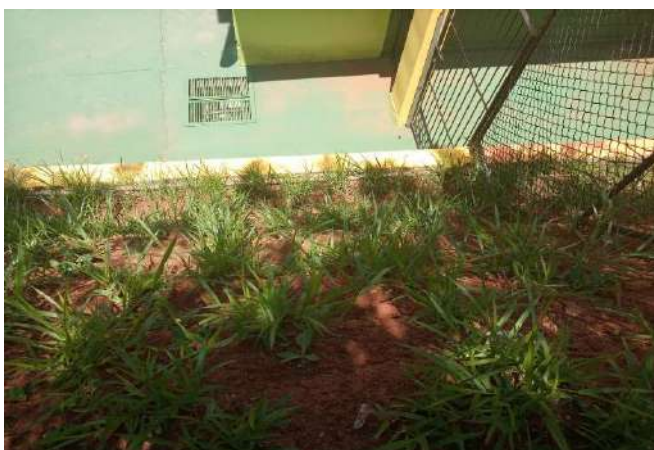
FOTO 57

| Nome da Unidade : | | CONJUNTO HABITACIONAL SÃO | DRE : | SÃO MATEUS |
|---|---|---|---|---|
| 4.8 | Irregularidades geométricas, fora de esquadro, prumo, nível, planicidade | 3 | Inclinação do talude é máxima (superior a 3:1) e não há dreno para o mesmo | |

Talude de contenção - Inclinação do talude é máxima (superior a 3:1) e sem drenos

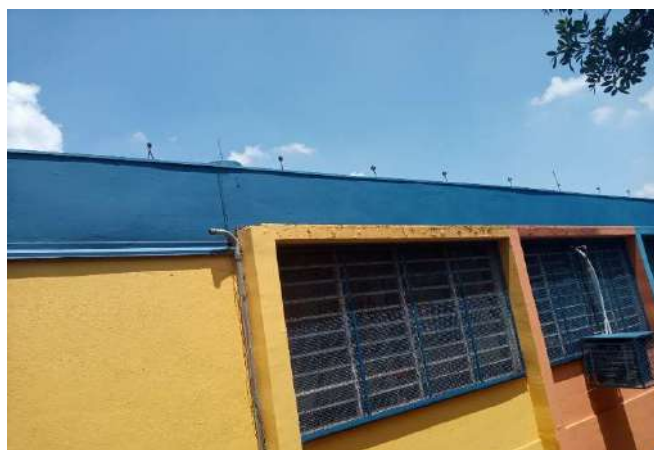
FOTO 58

| Nome da Unidade : | | CONJUNTO HABITACIONAL SÃO | DRE : | SÃO MATEUS |
|---|---|---|---|---|
| 18.3 | Corrosão em cabos / conexões / hastes | 3 | Sistema com hastes e roldanas sem a cordoalha e/ou cabeamento | |

SPDA - Hastes do para raios sem a cordoalha da malha

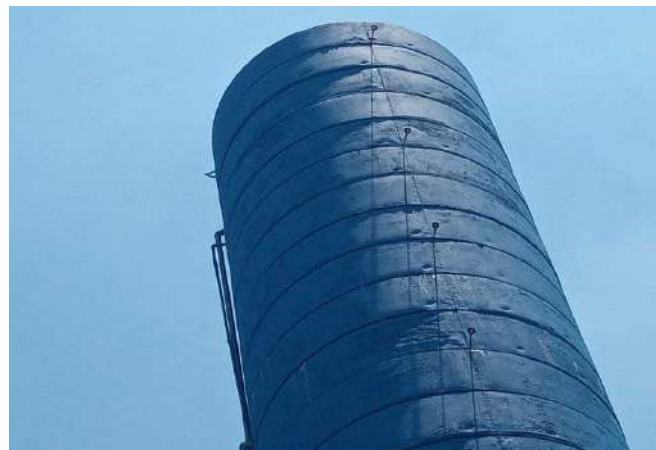
FOTO 62

SPDA - Reservatório apenas com as hastes e roldanas, sem a cordoalha

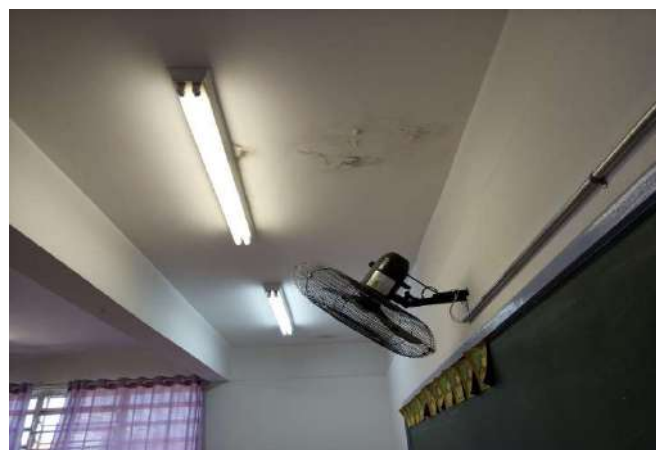
FOTO 64

| Nome da Unidade : | | CONJUNTO HABITACIONAL SÃO | DRE : | SÃO MATEUS |
|---|---|---|---|---|
| 5.14 | Fissuras | 3 | Sala de aula 1, sala de aula 2 | |

Sala de aula 2 - Umidade no teto

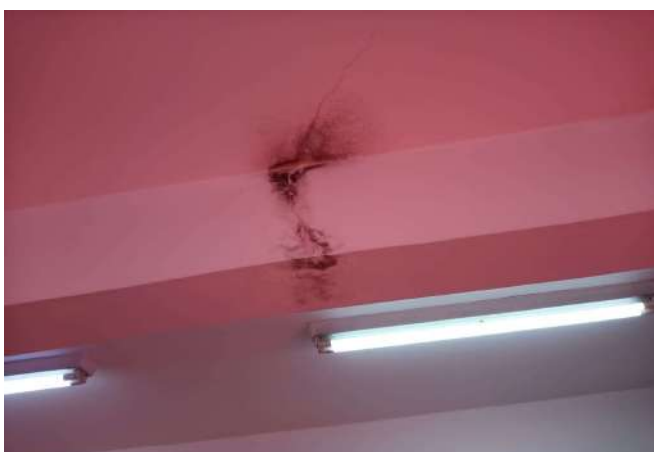
FOTO 65

Sala de aula 2 - Umidade no vigamento

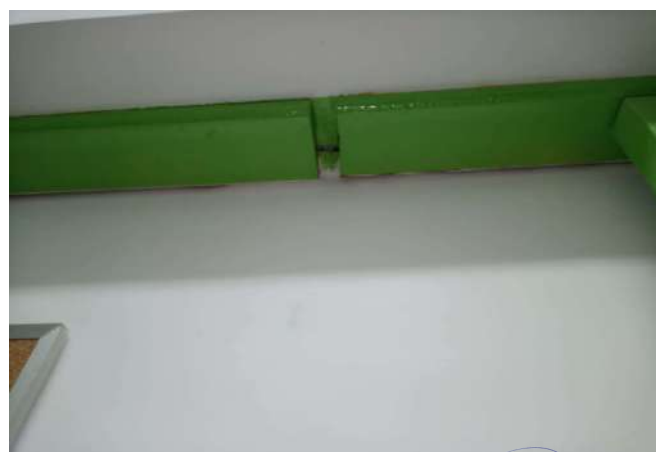
FOTO 66

| Nome da Unidade : | | CONJUNTO HABITACIONAL SÃO | DRE : | SÃO MATEUS |
|---|---|---|---|---|
| 6.3 | Falta ou deficiência nas juntas de trabalho e rejunte | 2 | Corredor de entrada da Unidade Escolar (Madeira sobre a trinca) | |

Corredor de entrada da Unidade Escolar - Perfil em madeira sobre a junta de dilatação

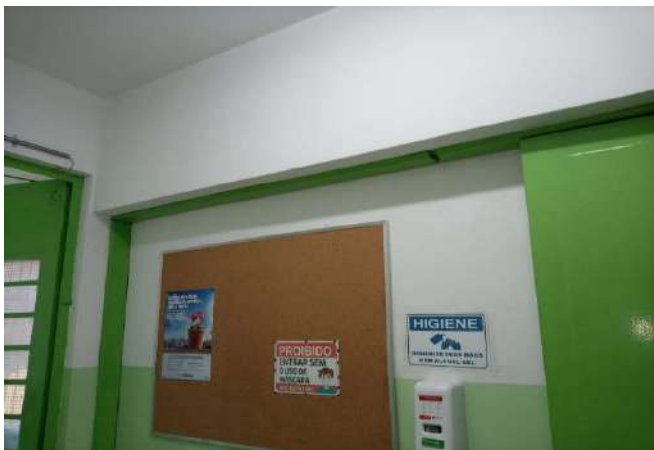
FOTO 67

Corredor de entrada da Unidade Escolar - Perfil em madeira sobre a junta de dilatação

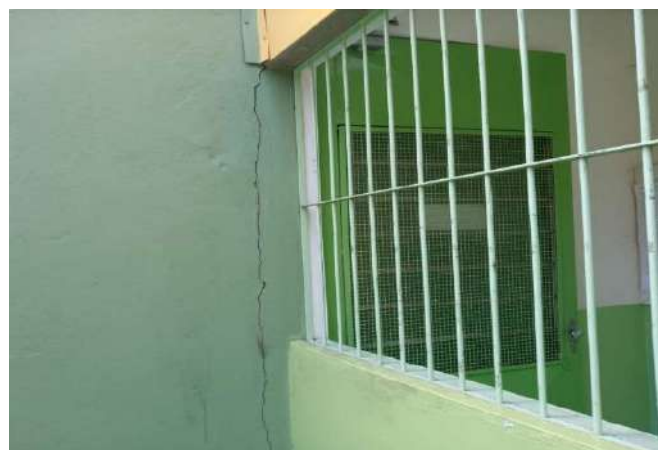
FOTO 68

| Nome da Unidade : | | CONJUNTO HABITACIONAL SÃO | DRE : | SÃO MATEUS |
|---|---|---|---|---|
| 2.3 | Fissuras / trincas / rachaduras | 3 | Trinca vertical, provavelmente gerada pelo recalque diferencial da fundação, na entrada da EU (Parede lateral da unidade) | |
| 4.6 | Fissuras e trincas | 3 | Trinca vertical, provavelmente gerada pelo recalque diferencial da fundação, na entrada da EU (Parede lateral da unidade) | |

Fachada - Trinca vertical (recalque diferencial da fundação), na entrada da UE
