# PROCESSO SEI Nº 6016.2021/0086735-1

## CHAMAMENTO PÚBLICO Nº CH/002/2021/SGM-SEDP

## EMEI DANTON CASTILHO CABRAL

EFETUADO VISTORIA DA EDIFICAÇÃO PARA LEVANTAMENTO  
E DIAGNOSTICO DE PATOLOGIAS EXISTENTES

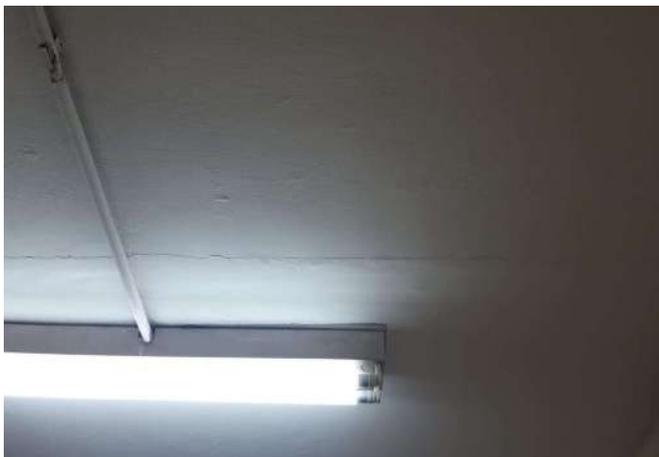
FOTO 1 TRINCA NA SALA DE AULA 2

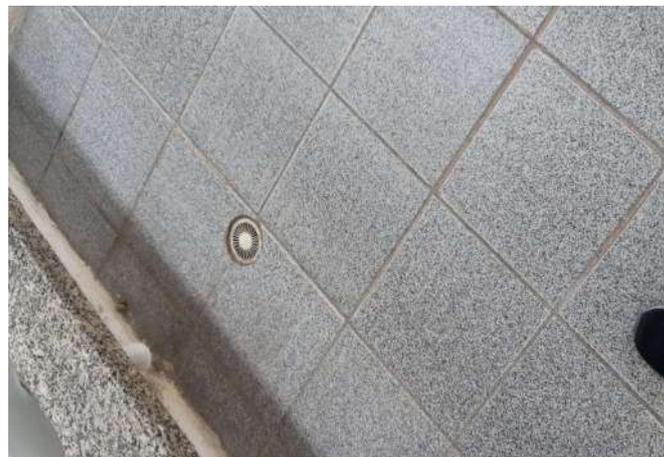
FOTO 2 EM DIAS DE CHUVA HÁ TRANSBORDAMENTO DO RALO

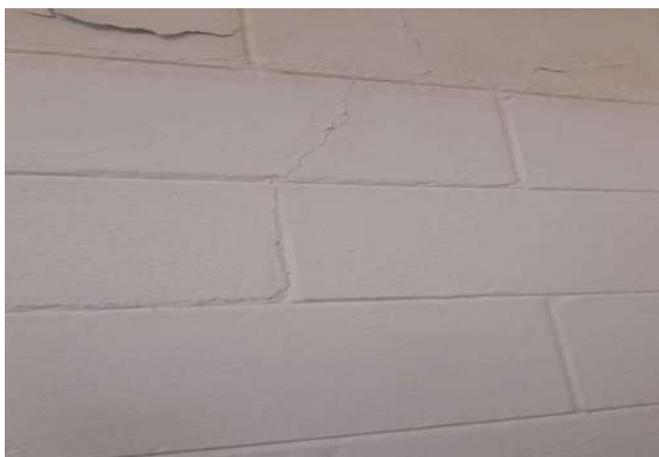
6.4	Descascamento / bolhas / enrugamento	1		
6.5	Abertura improvisada para passagem de cabos	1		
6.6	Som cavo	1		
6.7	Fissuras e trincas	2	SALA 4, 5 E 3	
6.8	Infiltração	1

FOTO 3 TRINCA NA PAREDE DA SALA 4

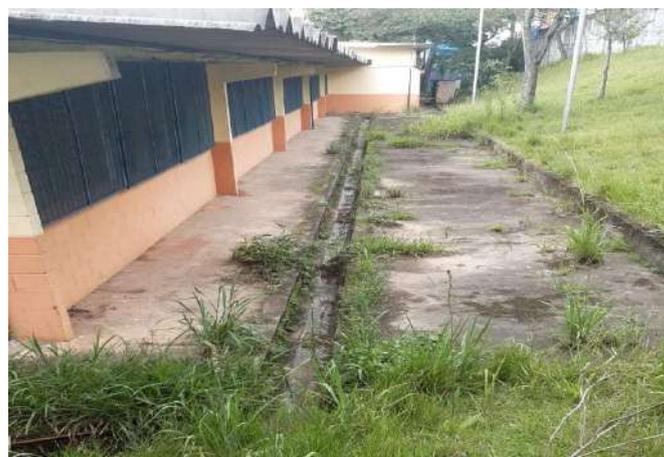
FOTO 4 SOLICITA GRADE DE CIMENTO NO SISTEMA DE DRENAGEM

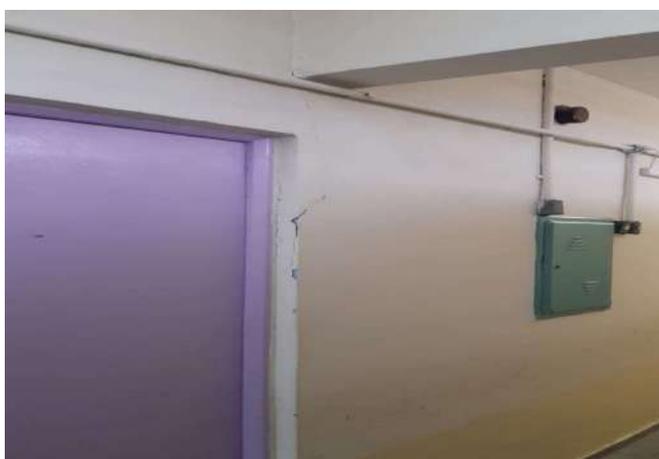
FOTO 5 TRINCA NA PORTA DA SALA DA BRINQUEDOTECA

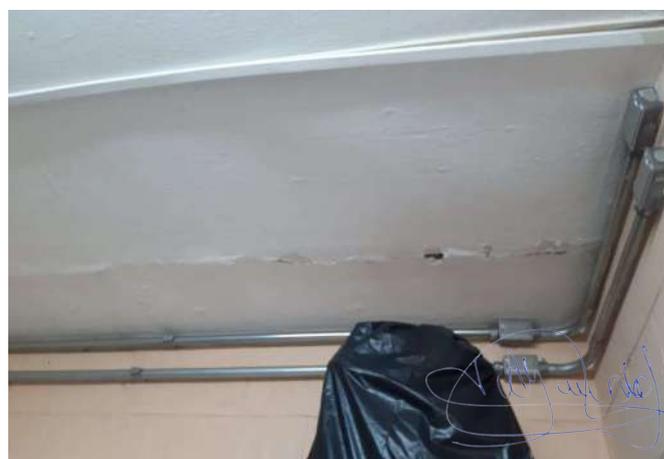
FOTO 6 TRINCA E RACHADURAS NO TETO DO CORREDOR DA DIREÇÃO

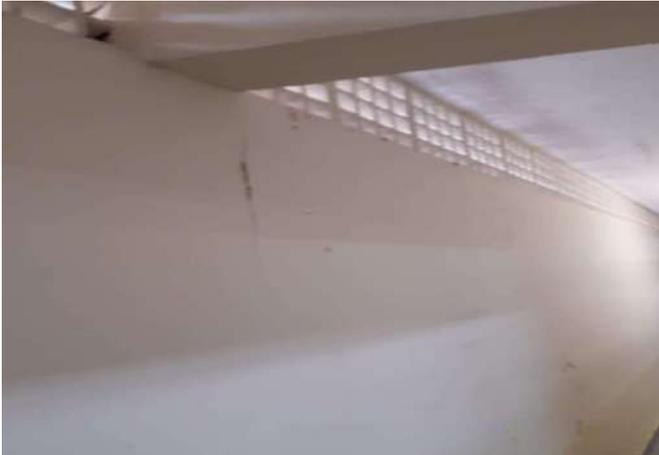
FOTO 7 NA PAREDE DO CORREDOR DAS SALAS DE AULA

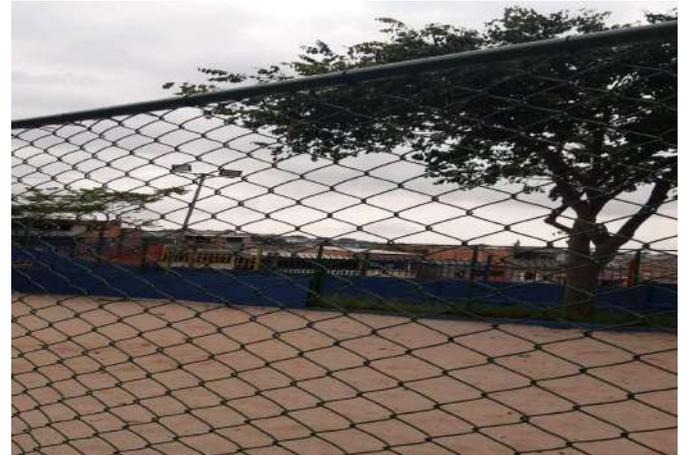
FOTO 8 COBERTURA PARA IMPEDIR QUE GATOS INVADAM

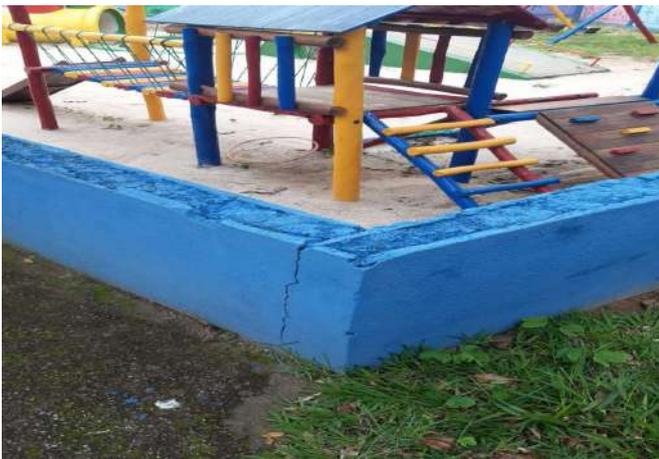
FOTO 9 TRINCA NA PAREDE DO PLAYGROUND

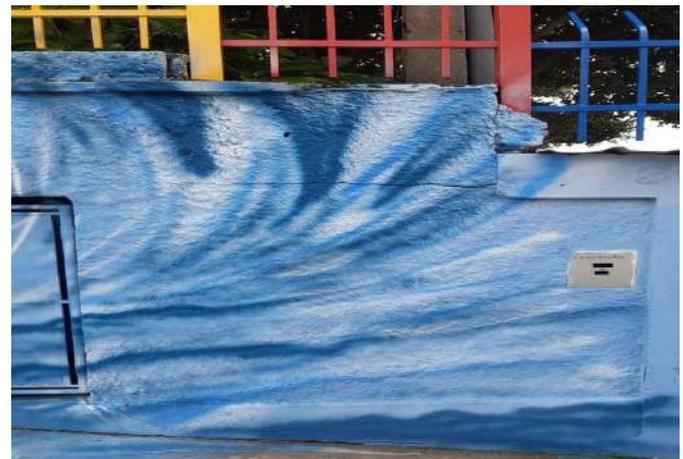
2.2	Corrosão	1		
2.3	Fissuras / trincas / rachaduras	2	MURO DE ENTRADA DA ESCOLA	
2.4	Irregularidades geométricas, falhas de concretagem	1		
2.5	Armadura exposta	1

FOTO 10 RACHADURAS NO MURO DA FRENTE

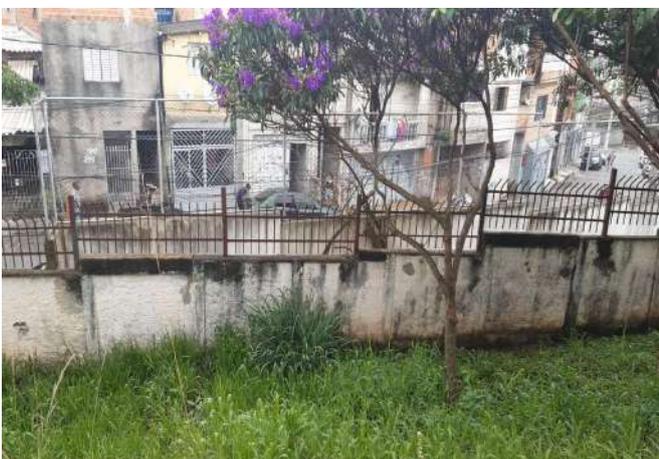
FOTO 11 MURO APRESENTA TRINCAS E RACHADURAS E A ESCOLA SOLICITA AUMENTO DA ALTURA DO

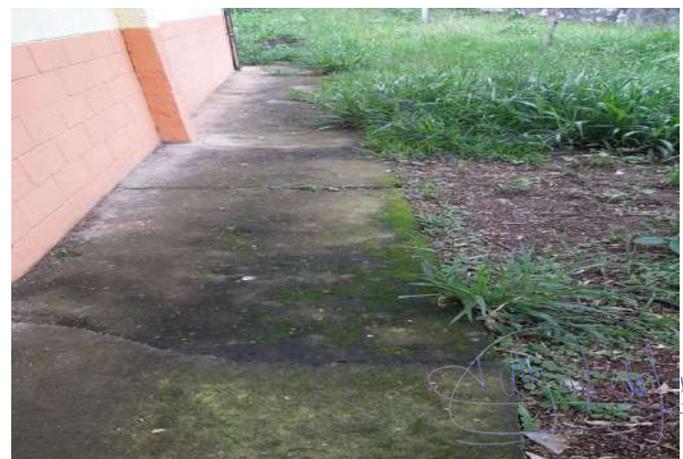
7.1	Fissura	2	PISO EXTERNO	
7.2	Falta ou deficiência nas juntas de trabalho e rejunte	1		
7.3	Destacamento / descolamento	1

FOTO 12 TRINCA NO PISO NOS FUNDOS DA ESCOLA

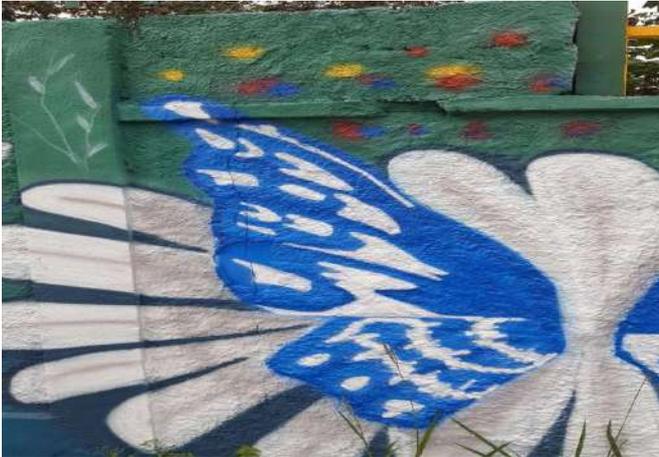
FOTO 13 RACHADURAS NO MURO DA FRENTE DA ESCOLA

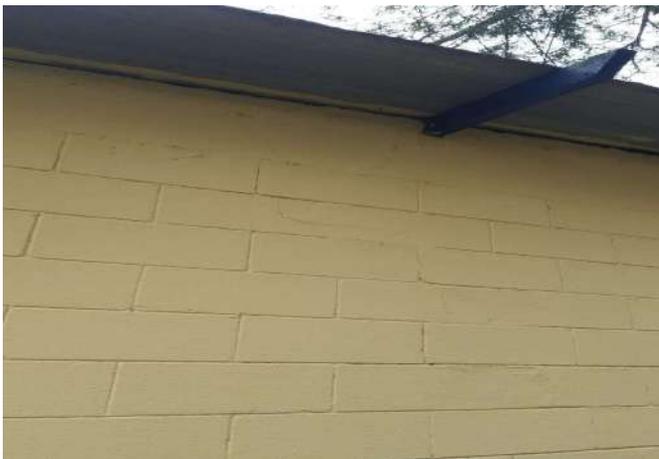
FOTO 15 FISSURAS E TRINCAS NAS PAREDES EXTERNAS

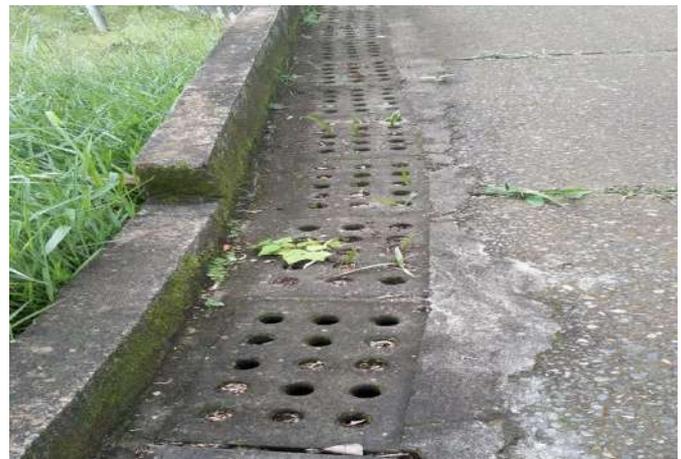
FOTO 16 GRELHAS DE CONCRETO APRESENTAM TRINCAS

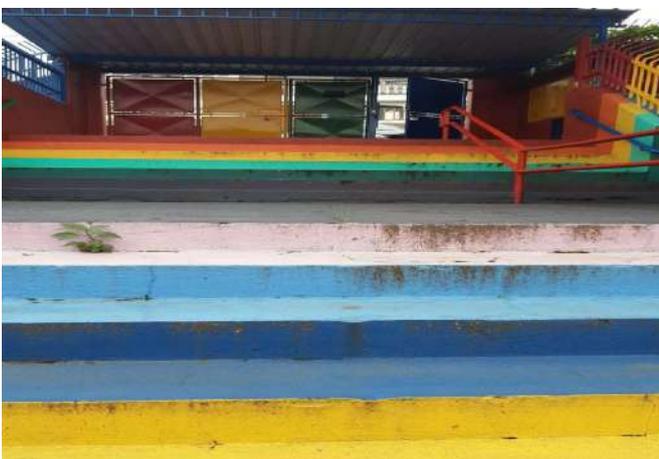
FOTO 17 ESCADA DA ENTRADA NECESSITA REPAROS

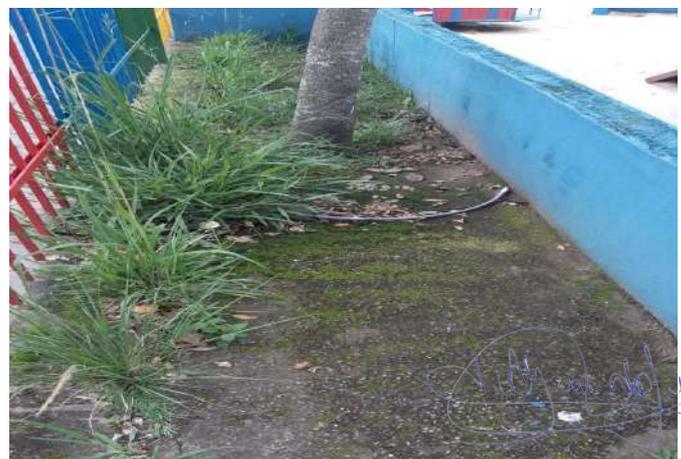
FOTO 18 TRINCAS NO PISO CIMENTADO EXTERNO A ESCOLA

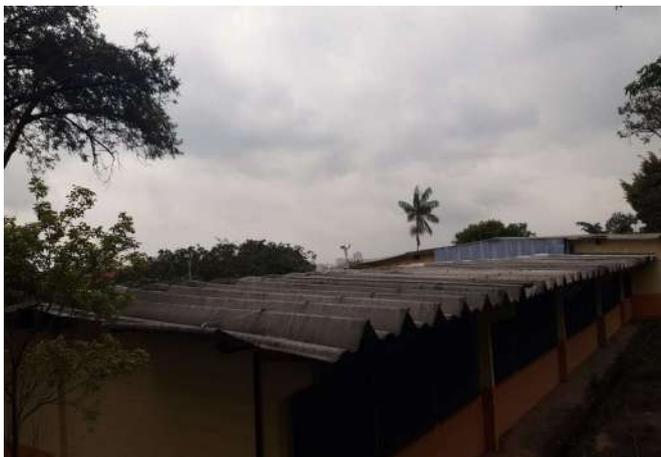
FOTO 19 LIMPEZA E CONSRTO DE POSSÍVEIS FUROS NO TELHADO DA ESCOLA

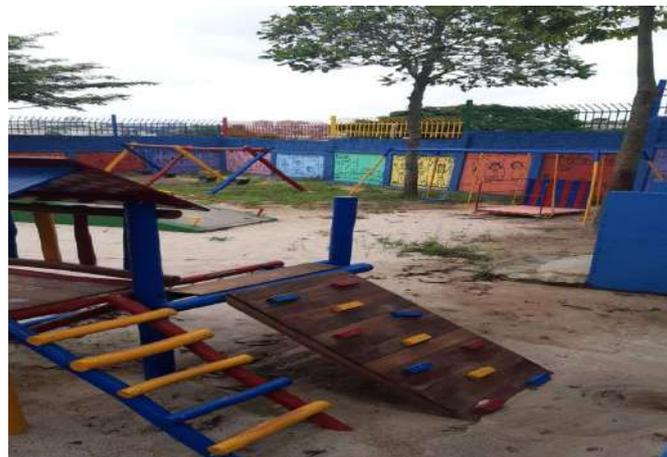
FOTO 20 ESCOLA SOLICITA AREIA PARA PLAYGROUND

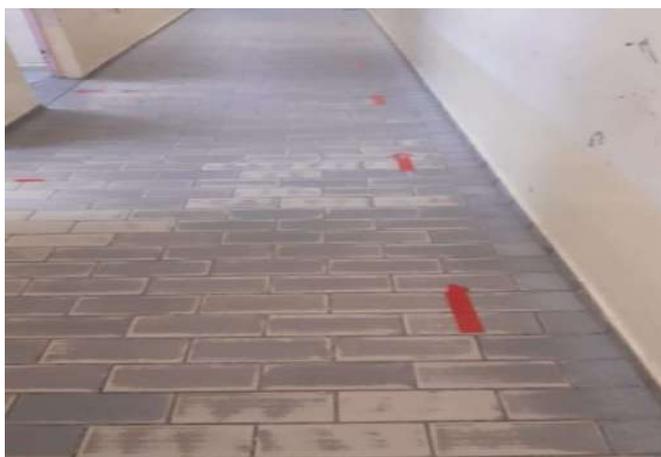
7.4	Piso estufado	1	
7.5	Caimento inadequado nas áreas molháveis ou laváveis	2	DESNIVEL NO CORREDOR DE ACESSO AS SALAS
7.6	Escadas sem proteção antiderrapante e pisos externos escorregadios	1

FOTO 21 CORREDOR DAS SALAS DE AULA COM DESNIVELAMENTO

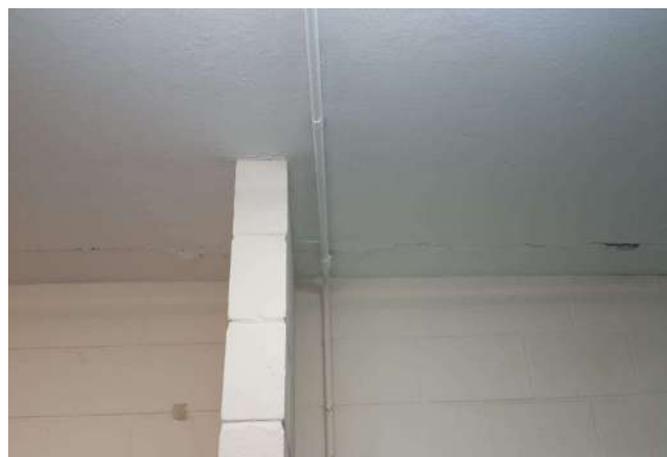
FOTO 22 TETO TRINCADO NA SALA 3

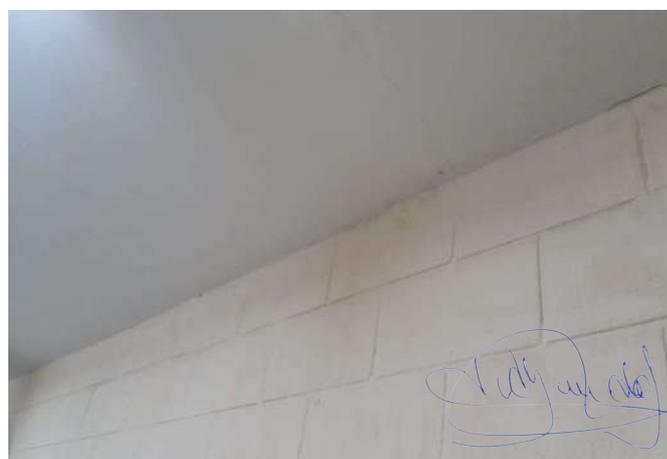
FOTO 24 TRINCA NA SALA DE AULA 2
