# **PROCESSO SEI Nº 6016.2021/0086735-1**

## **CHAMAMENTO PÚBLICO Nº CH/002/2021/SGM-SEDP**

## **EMEI EDER SADER**

| | <b>RELATÓRIO DE VISTORIA</b> | <b>DATA:</b> 05/22 |

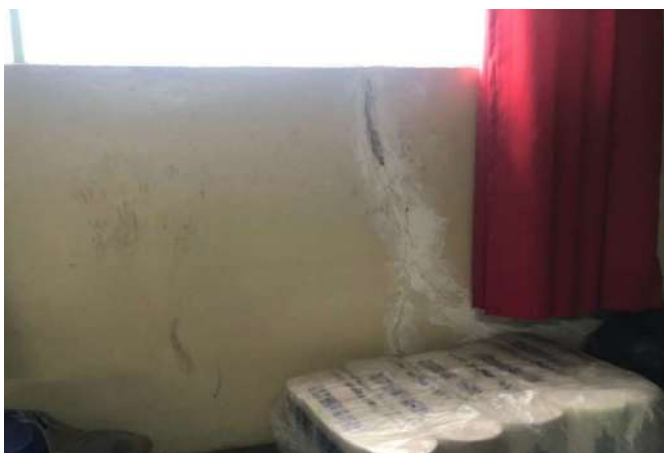
FOTO 23 SALA DE ASSISTENTE DE DIREÇÃO COM TRINCA E FISSURA SOBRE CAIXILHO.

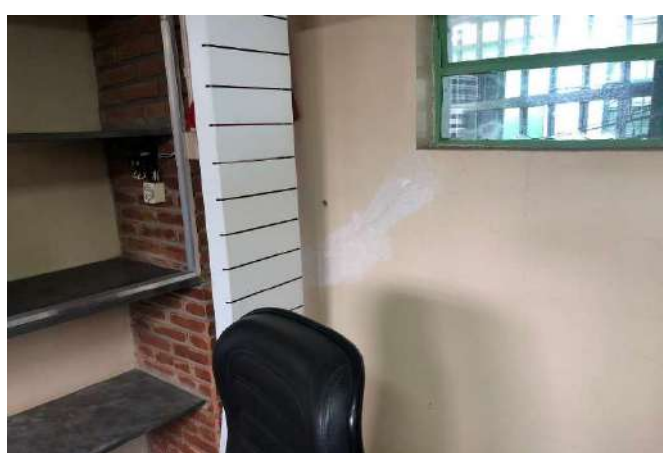
FOTO 24 SALA DE ASSISTENTE DE DIREÇÃO COM TRINCA E FISSURA SOBRE CAIXILHO.

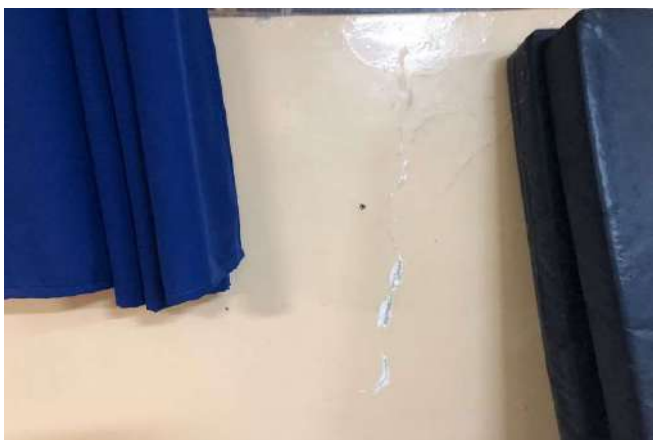
FOTO 33

SALA DE AULA 01 COM FISSURA NO REVESTIMENTO E PINTURA DANIFICADA.

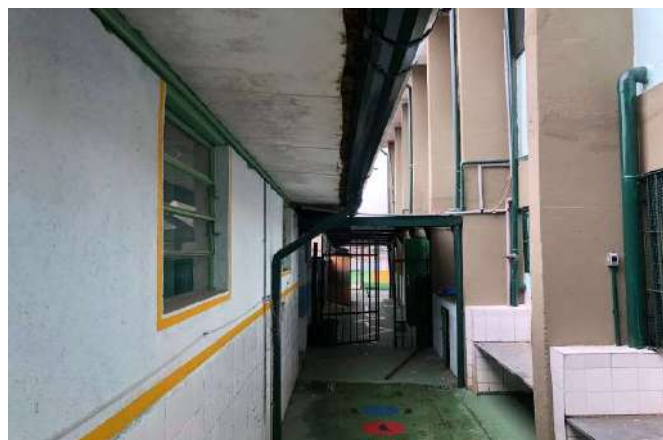
FOTO 34

PASSEIO INTERNO COM FISSURAS NO PISO CIMENTADO.

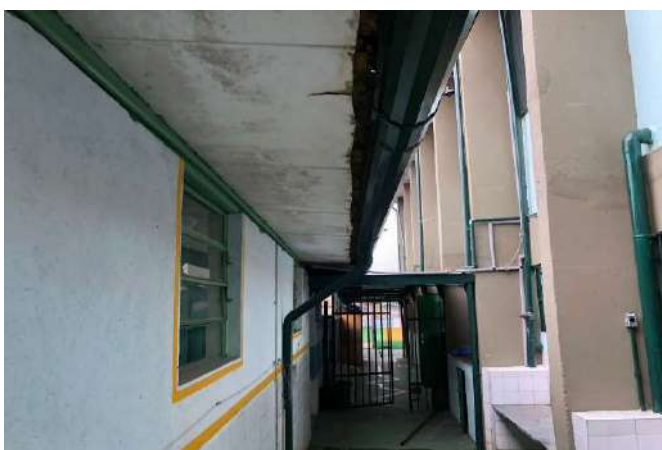
FOTO 35

ÁREA EXTERNA DO BLOCO PRINCIPAL, FORRO APRESENTA UMIDADE E DESAPRUMO.

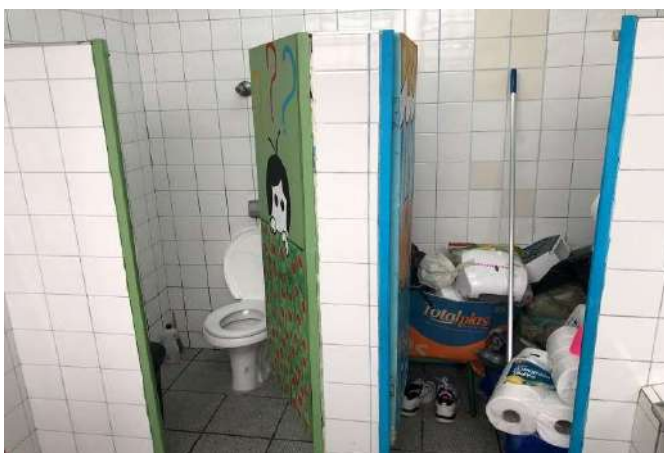
FOTO 95 BANHEIRO MASCULINO DE ALUNOS, REVESTIMENTO CERÂMICO COM FALHA DE REJUNTAMENTO E FISSURAS.

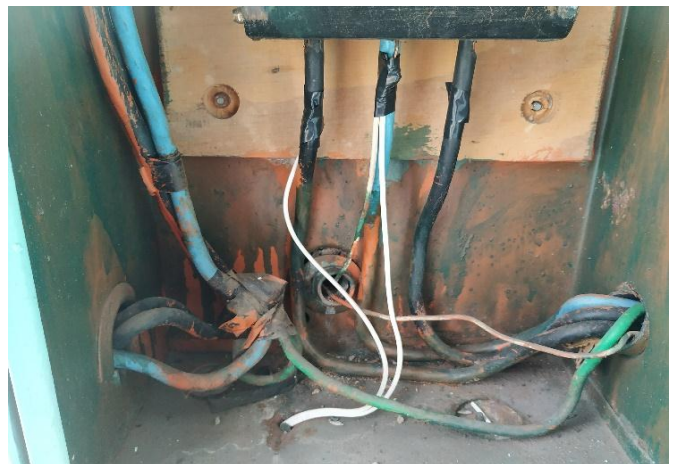
FOTO 6 Adaptação nos cabos de distribuição. Retirá-los e instalar em quadro de distribuição.

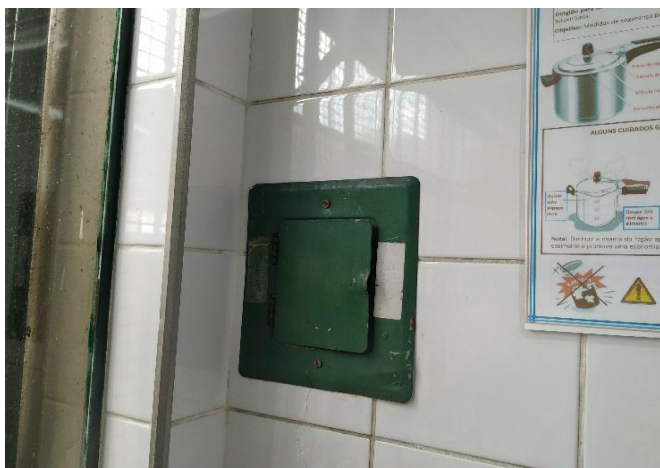
FOTO 14 Instalar novo quadro de distribuição na cozinha, com disjuntor geral, disjuntores de distribuição, barramento de neutro e terra.

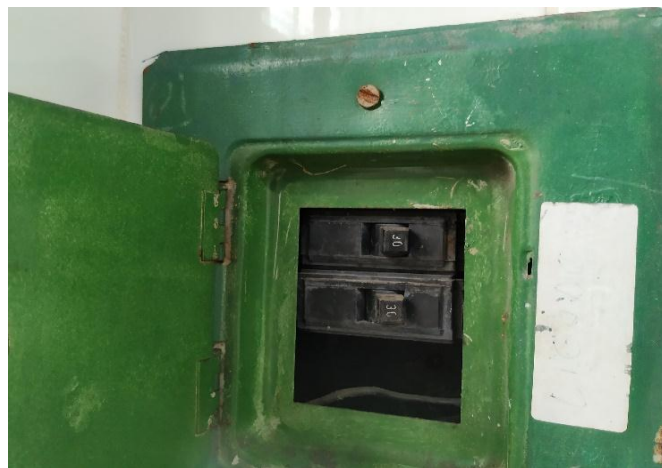
FOTO 15 Disjuntores expostos, na sala externa ao prédio. Está sala está interdida pela Defesa Civil.

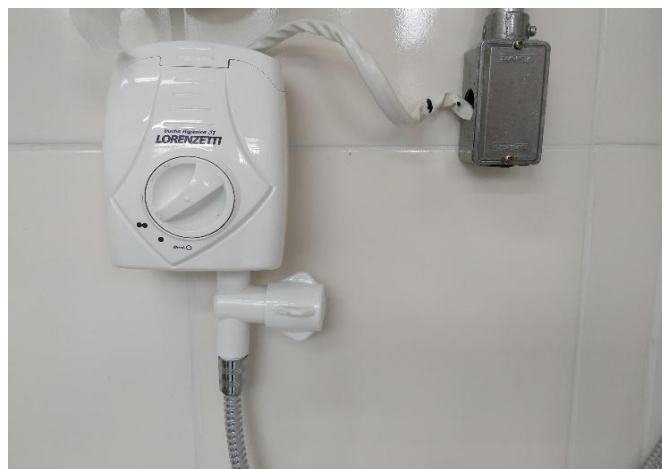
FOTO 16 Torneira elétrica, instalada no banheiro infantil. Verificar os cabos elétricos e instalar conector apropriado.

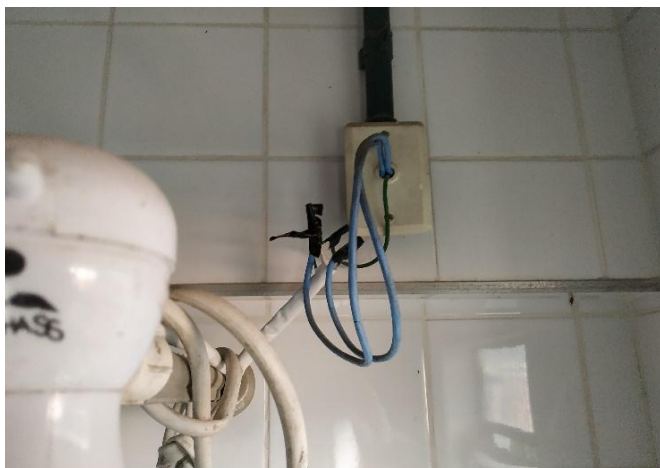
FOTO 17 Chuveiro elétrico, instalado no banheiro dos funcionários. Verificar os cabos elétricos e instalar conector apropriado.

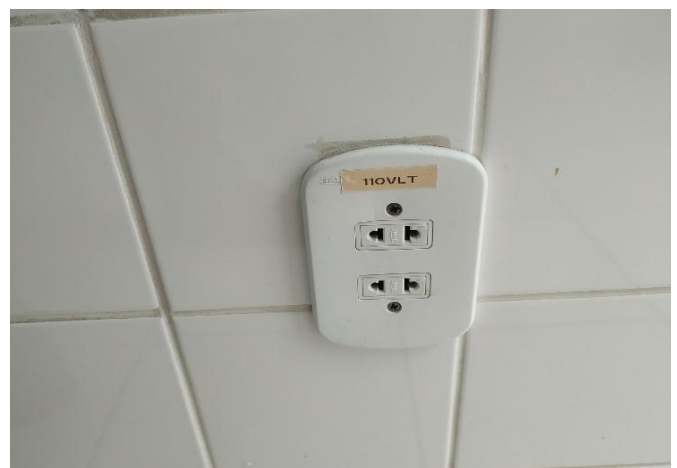
FOTO 52 Tomada padrão americano antigo, substituir por padrão brasileiro, refeitório dos professores.

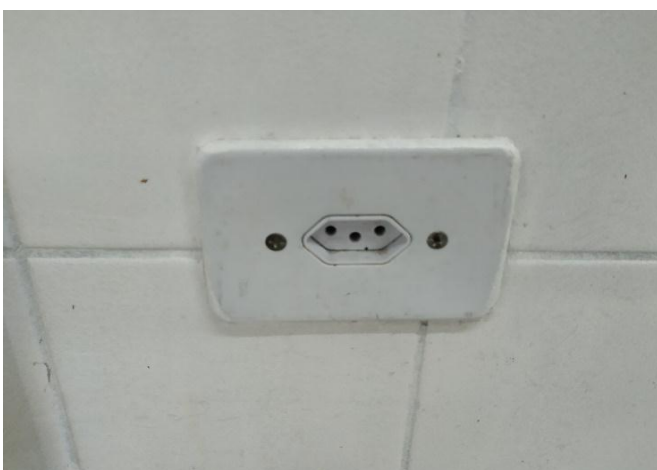
FOTO 62

Tomada padrão brasileiro, substituir o módulo correspondente à 220V, cozinha.

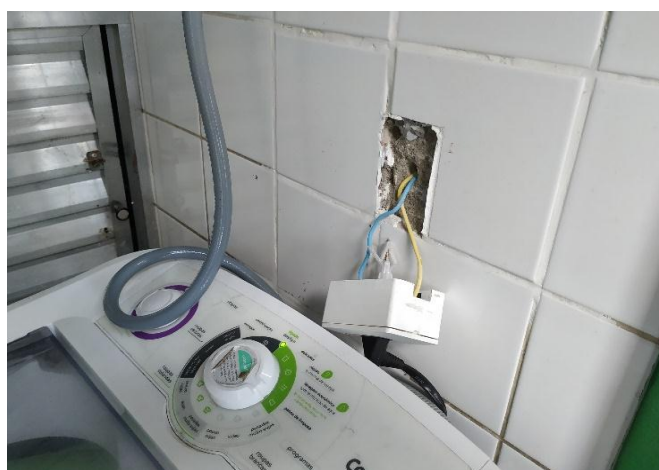
FOTO 64

Tomada sobrepor padrão brasileiro, com suporte danificado. Adequar a ligação elétrica. Lavanderia.

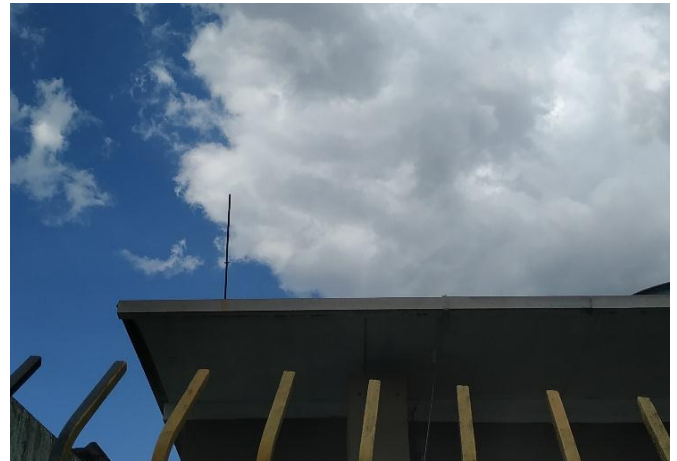
FOTO 2 Captor tipo Franklin, Sistema de Proteção contra Descarga Atmosférica. Falta luz de sinalização.

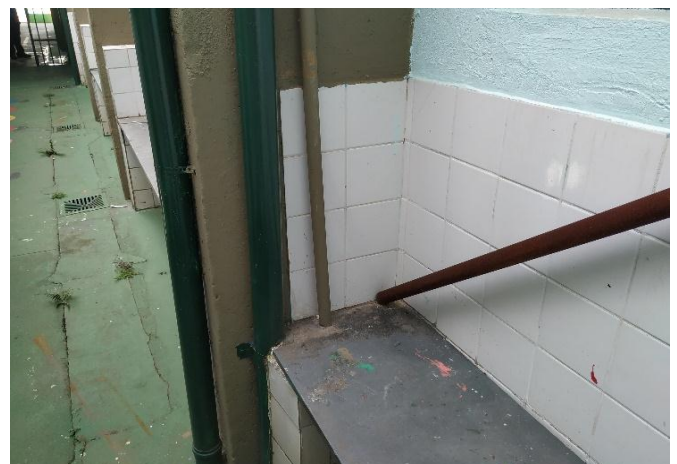
FOTO 5 Tubo de proteção. Falta caixa de inspeção.
