# **PROCESSO SEI Nº 6016.2021/0086735-1**

## **CHAMAMENTO PÚBLICO Nº CH/002/2021/SGM-SEDP**

## **EMEI ELIS REGINA**

ESCOLA: Elis Regina

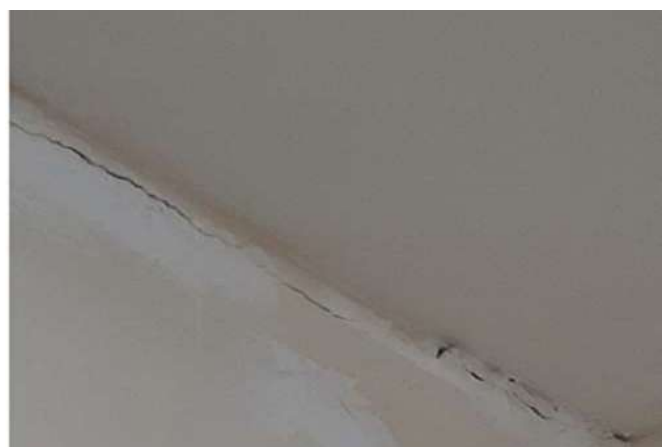
| Nome da Unidade : | | EMEIL ELIS REGINA | DRE : | SAO MATEUS |
|---|---|---|---|---|
| 6.7 | Fissuras e trincas | 2 | TRINCAS NA ALVENARIA, ÁREA EXTERNA, ATELÊ E SALAS ROSA E ROXA, VIDE FOTOS 3, 4, 8, 53 E 54 | |

FOTO 3 TRINCAS E FISSURAS NAS PAREDES, SALA ROSA

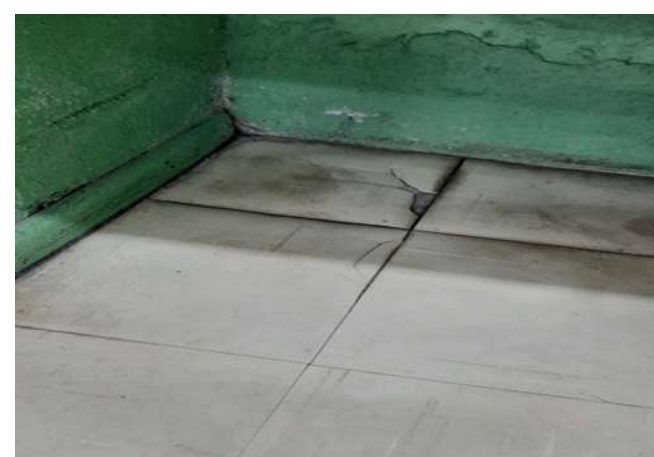
FOTO 12 PISO MOFADO, SALA VERDE

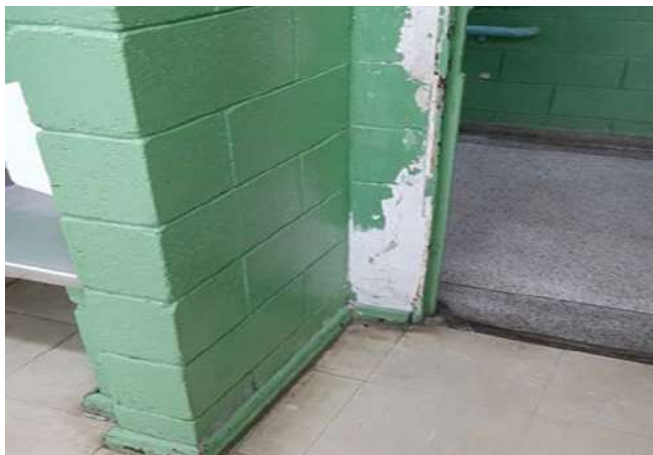
FOTO 13 PINTURA SOLTANDO, SALA VERDE

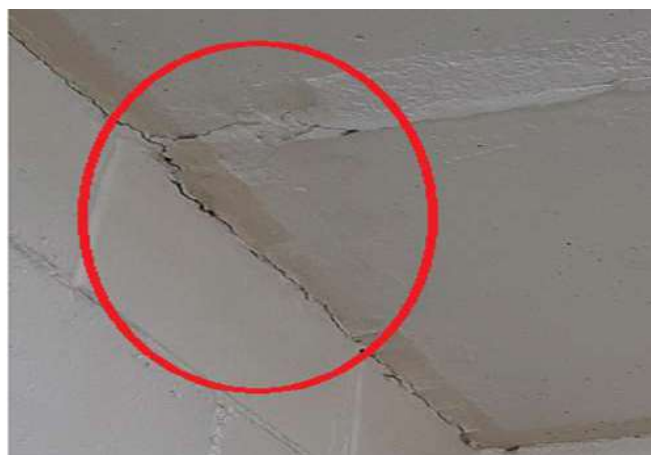
FOTO 16 TRINCAS NO TETO E PAREDE, SALA AMARELA

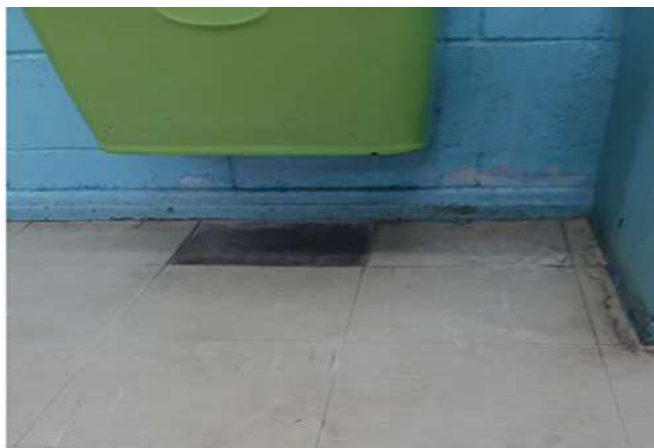
FOTO 17 PISO FOFO/SOLTO, SALA AZUL

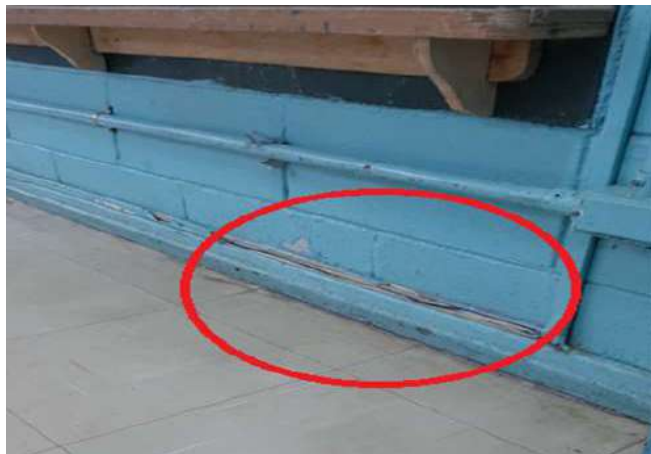
| 11.9 | Fiações e cabos elétricos aparentes / com muitas emendas / partes vivas expostas | 2 | FIAÇÃO EXPOSTA, SALA AZUL, FOTO 18 |

FOTO 18 FIAÇÃO ELÉTRICA SEM PROTEÇÃO, SALA AZUL

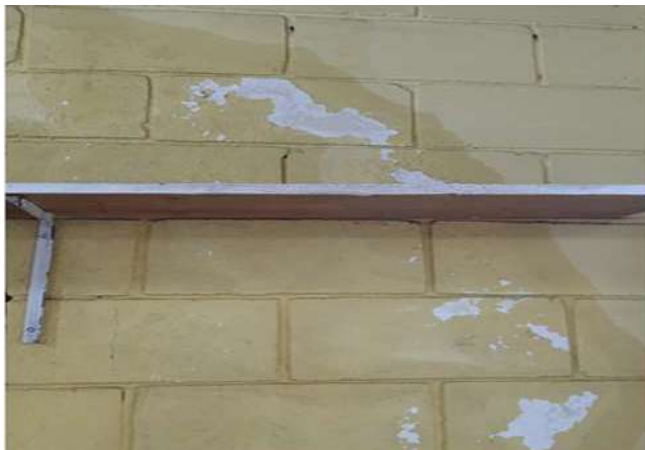
| Nome da Unidade : | | EMEIL ELIS REGINA | DRE : | SAO MATEUS |
|---|---|---|---|---|
| 6.8 | Infiltração | 2 | INFILTRAÇÃO DE AGUA PAREDE, ATELÊ, VIDE FOTO 19 | |

FOTO 19 INFILTRAÇÃO DE ÁGUA, ATELIÊ

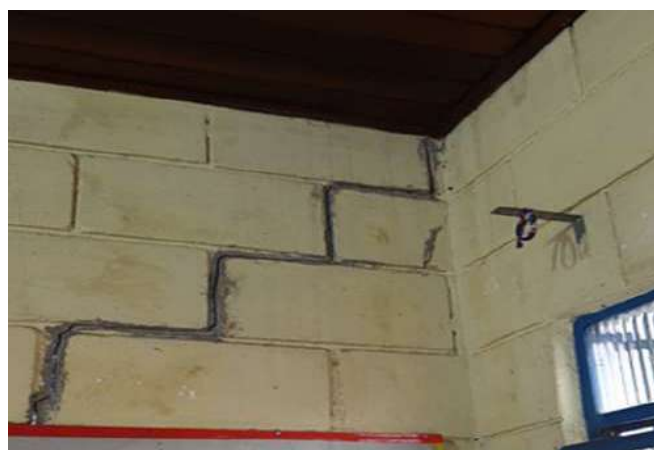
FOTO 20 RACHADURA/DESCOLAMENTO DO BLOCO, ATELIÊ

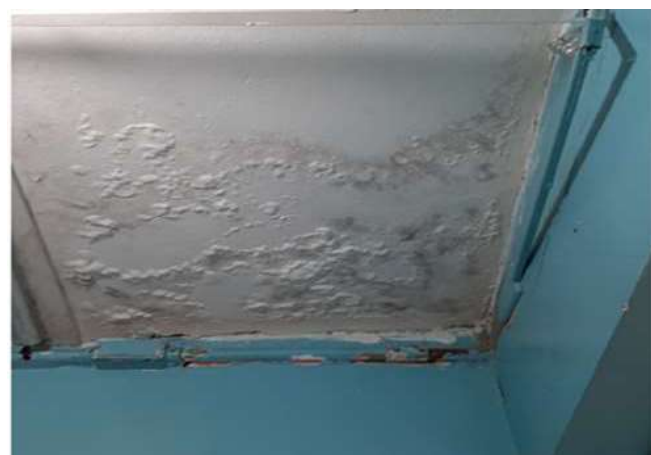
| Nome da Unidade : | | EMEIL ELIS REGINA | DRE : | SAO MATEUS |
|---|---|---|---|---|
| 3.1 | Infiltração | 2 | LAJE DE COBERTURA, CORREDOR DAS SALAS, VIDE FOTO 22 | |

FOTO 22 INFILTRAÇÃO VINDA DA COBERTURA, CORREDOR DAS SALAS

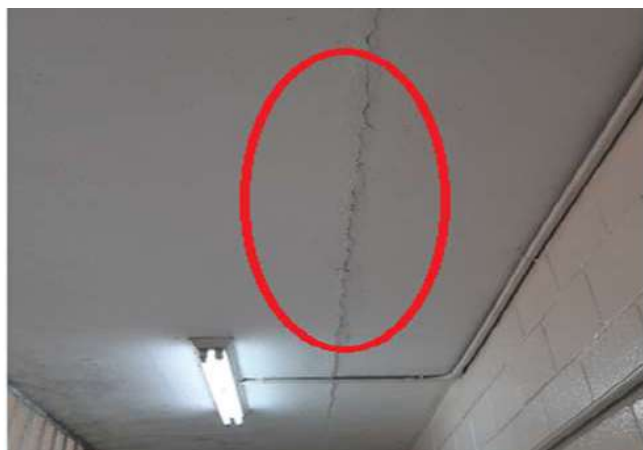
FOTO 23 TRINCAS NO TETO CORREDOR DAS SALAS

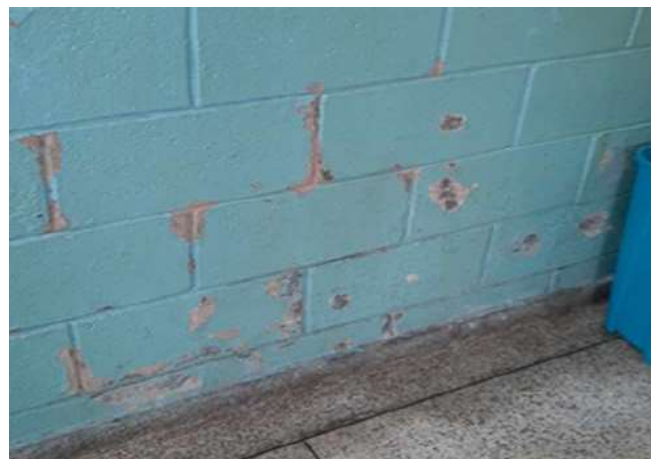
FOTO 24 PINTURA DESCASCANDO, CORREDOR DAS SALAS

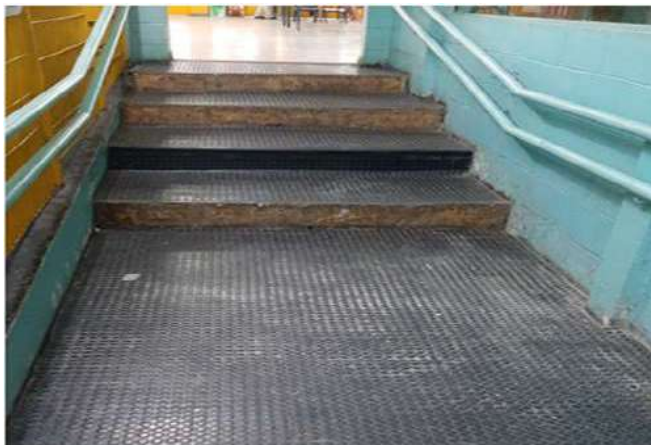
FOTO 25

ESCADA DE ACESSO AO PÁTIO, PISO DE BORRACHA FOFO

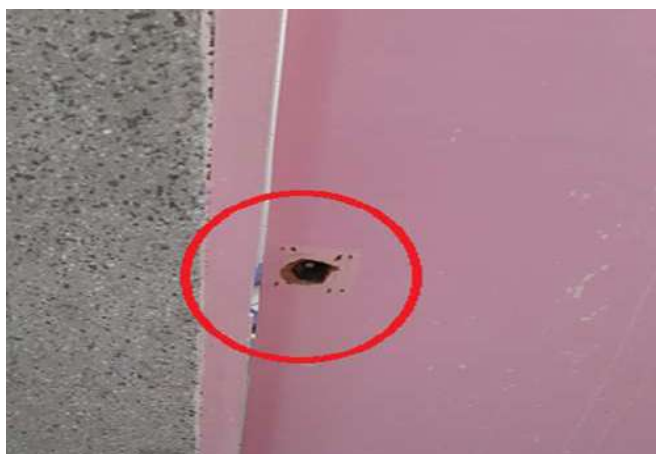
FOTO 29

FALTA TRINCO NA PORTA, BANHEIRO FUNCIONÁRIOS FEMININO

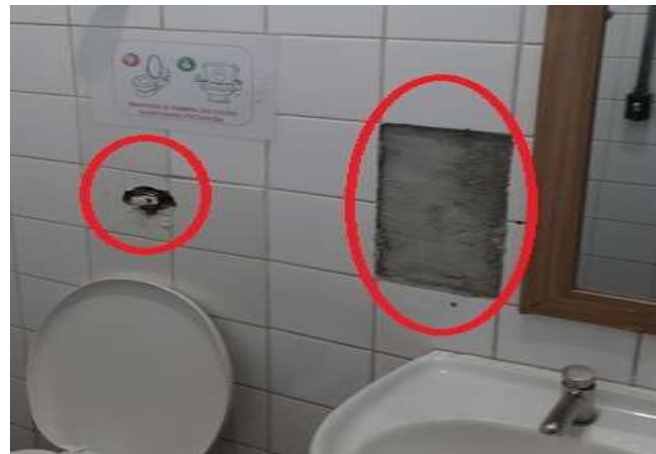
| Nome da Unidade : | | EMEIL ELIS REGINA | DRE : | SAO MATEUS |
|---|---|---|---|---|
| 6.1 | Destacamento / desagregação / descolamento | 2 | AZULEJO DESCOLADO, BANHEIRO FUNCIONARIO MASCULINO, VIDE FOTO 30 | |

FALTA ACABAMENTO DE VÁLVULA E REVESTIMENTO SOLTO, WC MASC. FUNC.

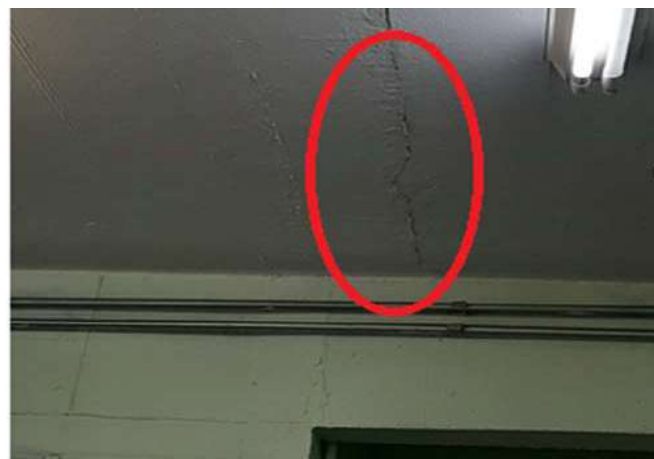
FOTO 32 TRINCAS NO TETO, SALA DA GESTÃO

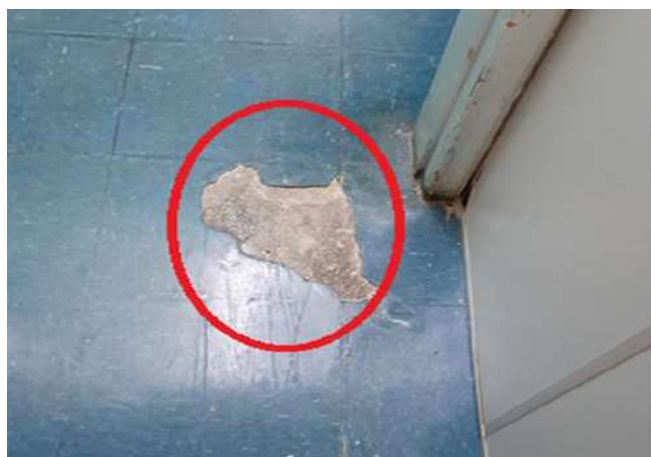
FOTO 35 PISO QUEBRADO, HALL SALA DA GESTÃO

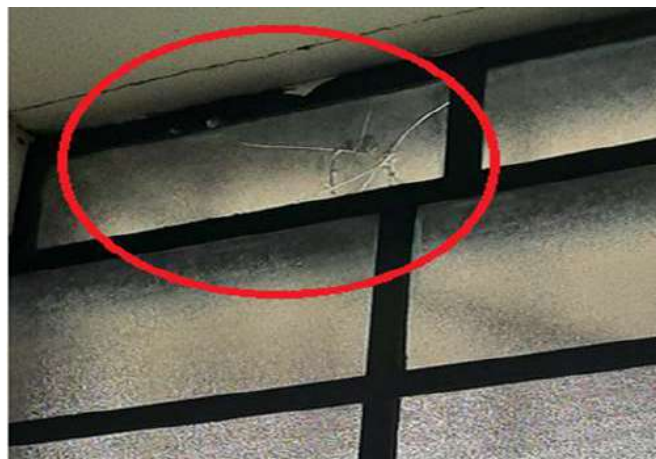
| 9.3 | Folga na fixação dos vidros, vidros soltos ou quebrados | 2 | CAIXILHO COM VIDRO QUEBRADO, COZINHA |

FOTO 38 VIDRO DO CAIXILHO QUEBRADO, COZINHA

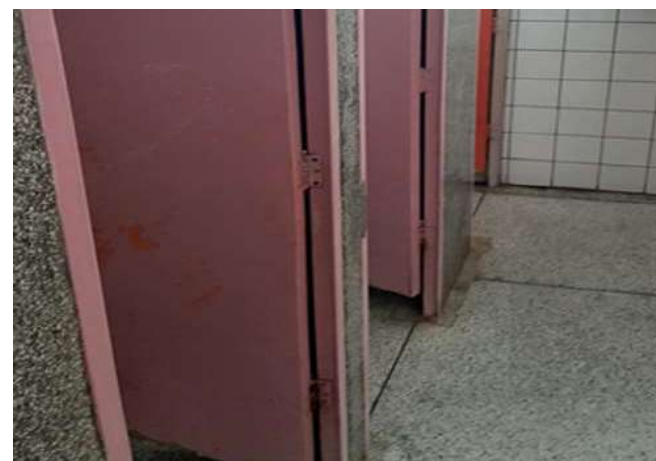
FOTO 40 PORTA DE MADEIRA MOFADA NA PARTE INFERIOR, WC ALUNOS FEMININO

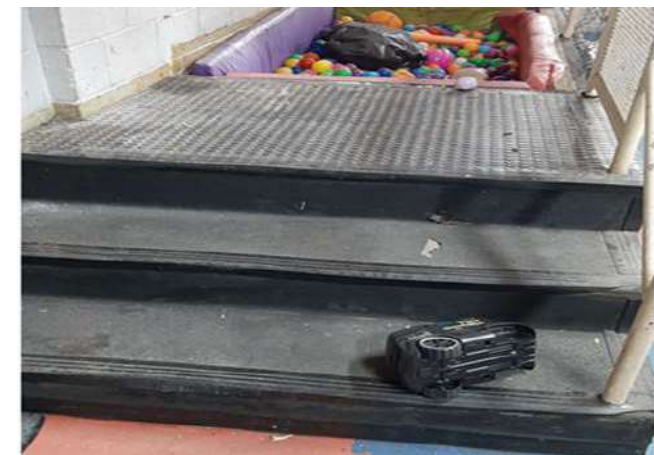
Brinquedoteca está interditada, aguardando reforma.

FOTO 46 LOCAL INTERDITADO PARA REFORMA DO PISO E FORRO, BRINQUEDOTECA

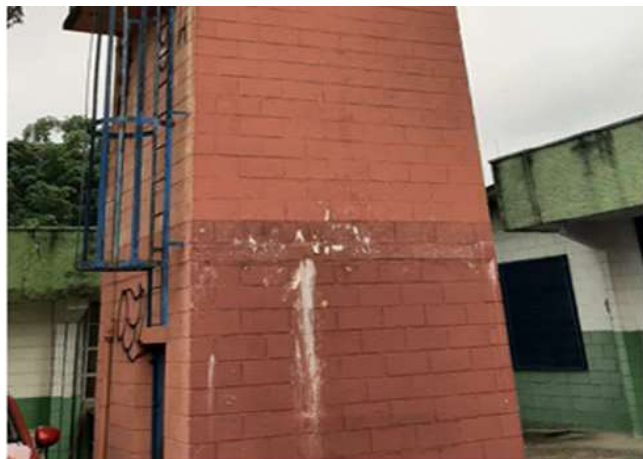
FOTO 49

| 10.10.3 | Degradação/desgaste do material, oxidação, corrosão | 2 | CORROSÃO, ESCADA DE ACESSO AO RESERVATÓRIO |

ESCALA DE ACESSO COM PONTOS DE FERRUGEM, RESERVATÓRIO

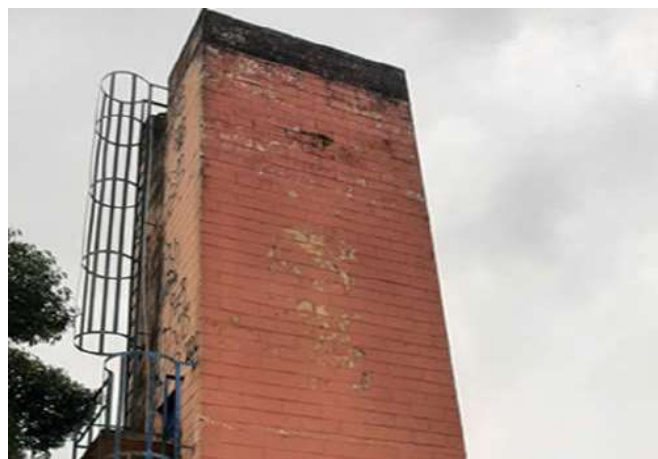
FOTO 50

PINTURA DESCASCANDO - RESERVATÓRIO

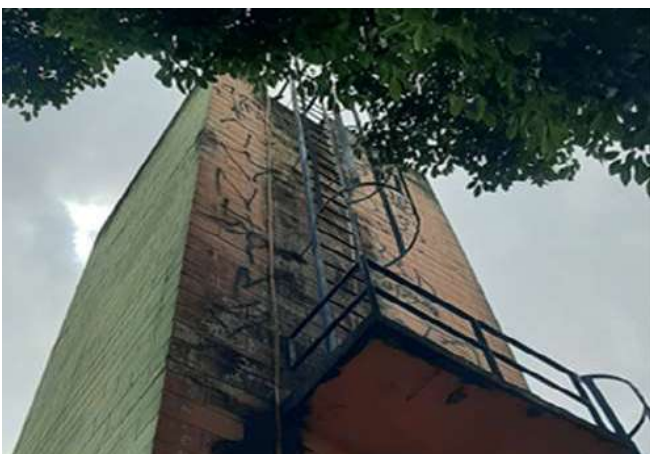
| Nome da Unidade : | | EMEIL ELIS REGINA | DRE : | SAO MATEUS |
|---|---|---|---|---|
| 3.7 | Reservatórios com infiltração aparente | 2 | MANCHAS DE INFILTRAÇÃO, POSSÍVEL VAZAMENTO NO RESERVATÓRIO, VIDE FOTO 51 | |

| 10.10.7 | Vazamento/ infiltrações | 2 | MANCHAS DE INFILTRAÇÃO, POSSÍVEL VAZAMENTO NO RESERVATÓRIO, VIDE FOTO 51 |

MANCHAS DE INFILTRAÇÃO, POSSÍVEL VAZAMENTO, RESERVATÓRIO

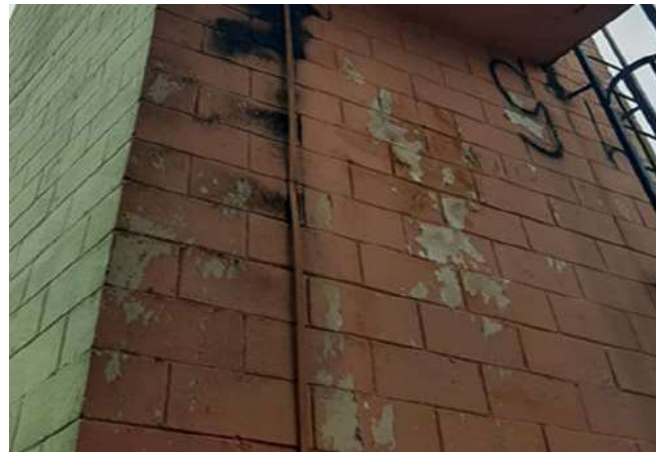
FOTO 52

PINTURA DESCASCANDO - RESERVATÓRIO

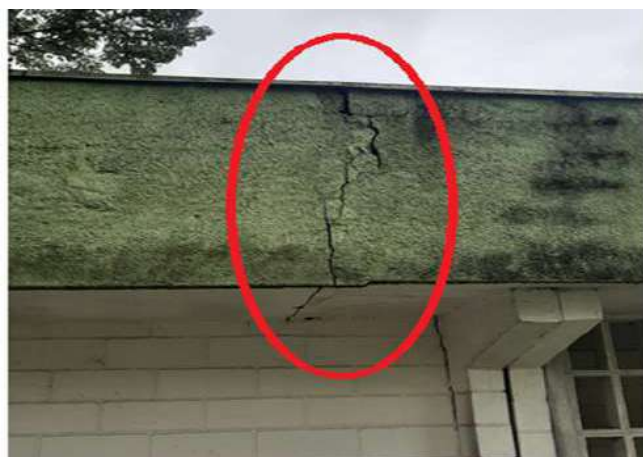
FOTO 53

TRINCA NO BEIRAL DA LAJE, ÁREA EXTERNA

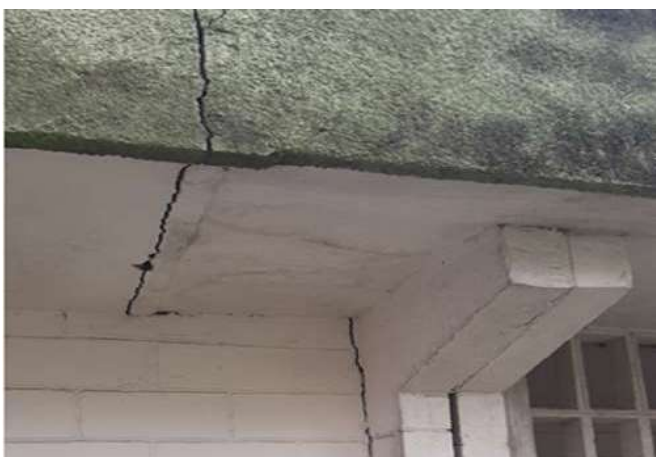
FOTO 54

TRINCA NO BEIRAL DA LAJE, ÁREA EXTERNA

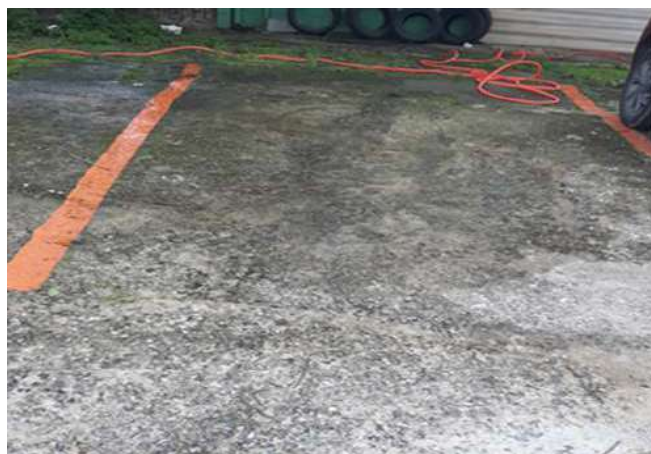
| Nome da Unidade : | | EMEIL ELIS REGINA | DRE : | SAO MATEUS |
|---|---|---|---|---|
| 7.1 | Fissura | 2 | PISO CIMENTADO COM TRINCAS, ESTACIONAMENTO | |

FOTO 56 PISO COM TRINCAS, ESTACIONAMENTO

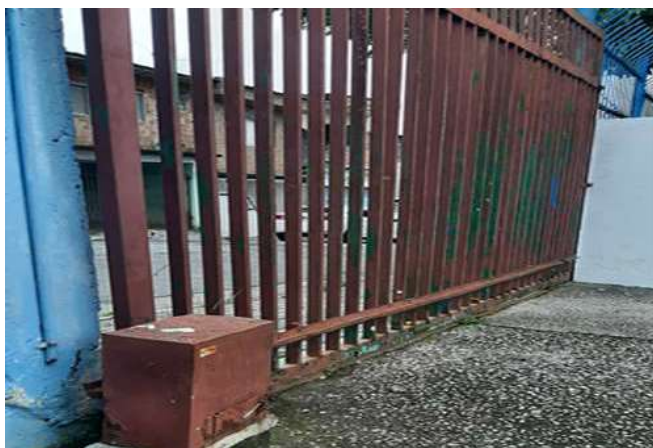
FOTO 57 PORTÃO DE ACESSO AO ESTACIONAMENTO, FALTA MANUTENÇÃO

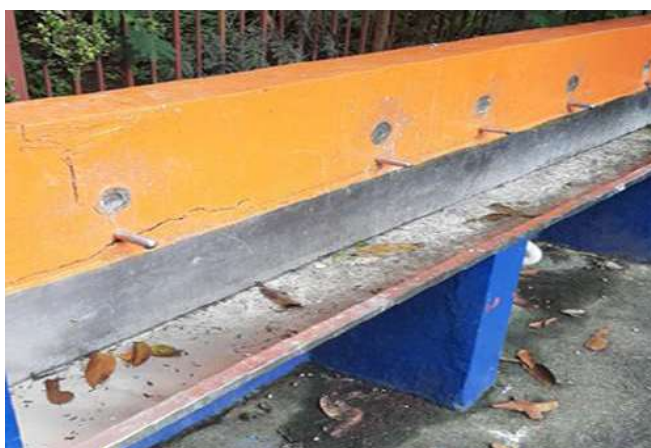
FOTO 58 BEBEDOURO ÁREA EXTERNA COM TRINCAS NA MURETA

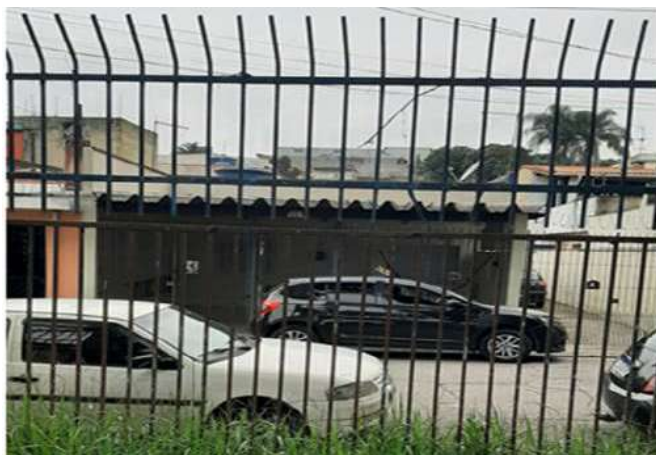
Área externa - Grades do muro de divisa deteriorado, estacionamento com rachaduras no piso.

FOTO 59 GRADE DE FECHAMENTO, DIVISA COM A RUA, FALTA MANUTENÇÃO

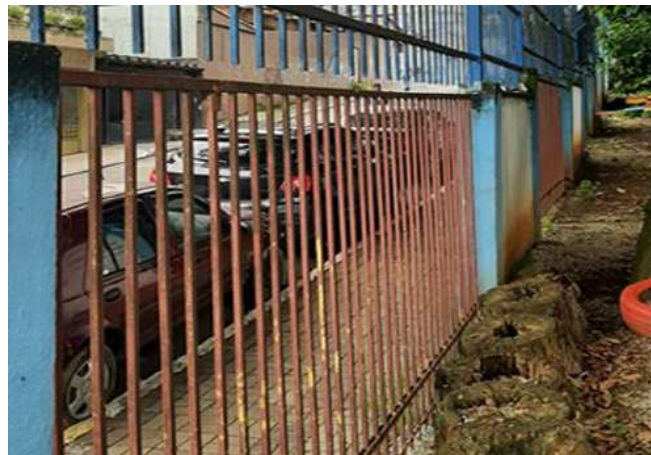
FOTO 60 GRADE DE FECHAMENTO, DIVISA COM A RUA, FALTA MANUTENÇÃO

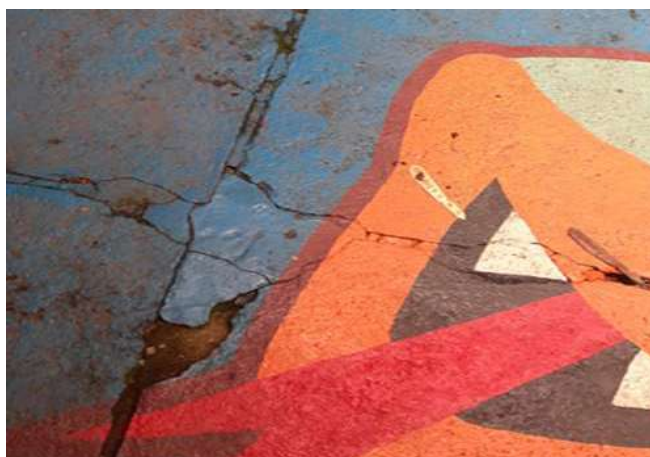
FOTO 66 TRINCAS NO PISO PRÓXIMO AO GUICHÊ
