# **PROCESSO SEI Nº 6016.2021/0086735-1**

## **CHAMAMENTO PÚBLICO Nº CH/002/2021/SGM-SEDP**

## **EMEI FRANCISCO ADAUTO RODRIGUES**

EFETUADO VISTORIA DA EDIFICAÇÃO PARA LEVANTAMENTO  
E DIAGNOSTICO DE PATOLOGIAS EXISTENTES

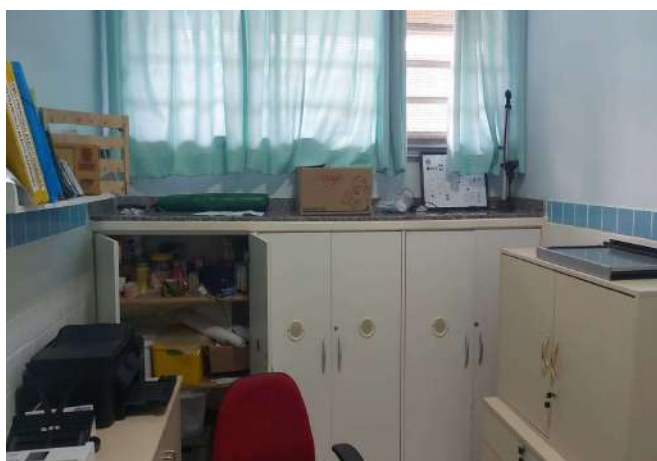
FOTO 3 SALA DA DIREÇÃO - INFILTRAÇÃO E MOFO NO ARMÁRIO DA DIRETORIA

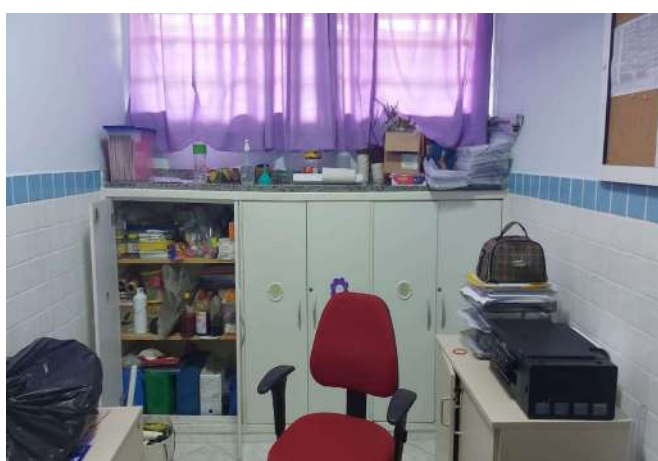
FOTO 4 SALA DA COORDENAÇÃO - INFILTRAÇÃO E MOFO NO ARMÁRIO DA COORDENAÇÃO

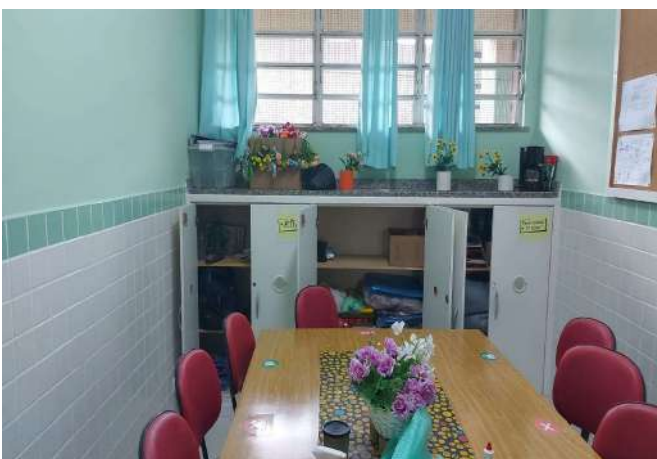
FOTO 5 INFILTRAÇÃO E MOFO ARMÁRIO DO REFEITÓRIO DOS FUNCIONÁRIOS

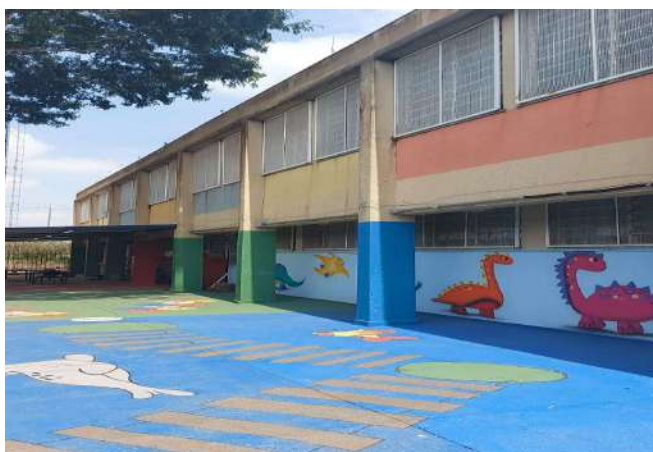
FOTO 8

ESTA PAREDE É A PARTE DE FORA ONDE A INFILTRAÇÃO EM TODAS AS SALAS INTERNAS

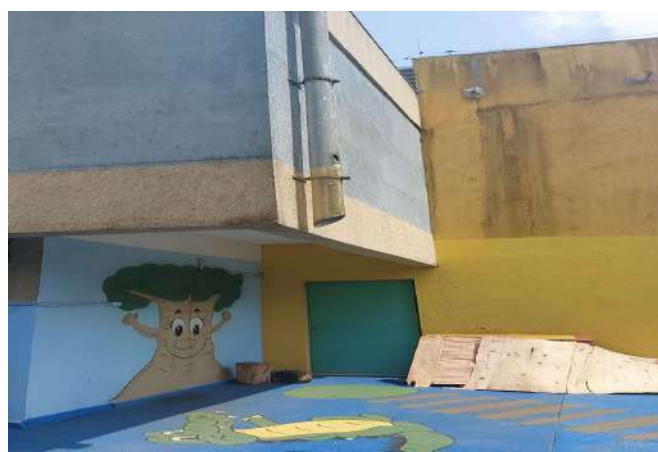
FOTO 9

| Nome da Unidade : | | FRANCISCO ADAUTO RODRIGUES | DRE : | SÃO MATEUS |
|---|---|---|---|---|
| 1.3 | Recalque diferencial | 2 | Área externa / Causou trincas e rachaduras generalizadas pela escola | |

TRINCAS E RACHADURAS DEVIDO AO RECALQUE DO PISO

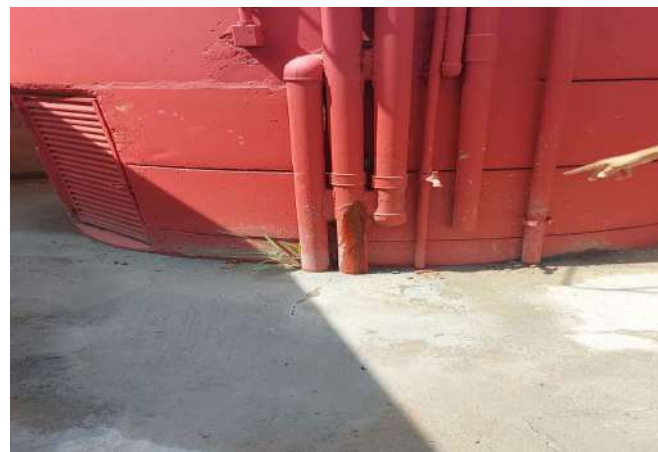
FOTO 11

| 10.10.7 | Vazamento/ infiltrações | 2 | Caixa d'água, vazamento na prumada de ferro |

RESERVATÓRIO CONSEGUE ATENDER A DEMANDA, MAS POSSUI VAZAMENTOS

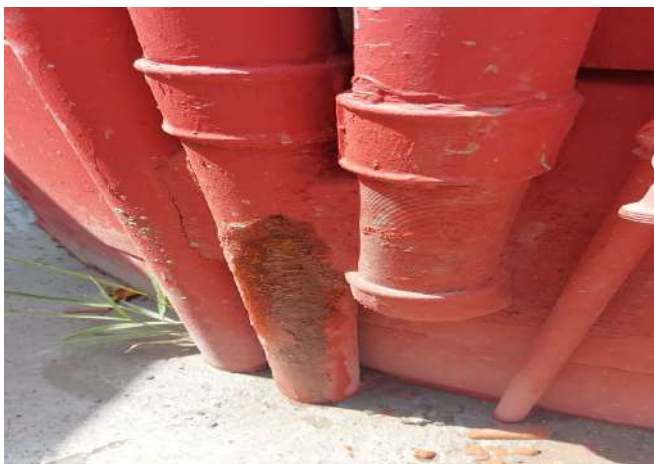
FOTO 13 VAZAMENTO NA PRUMADA DE FERRO

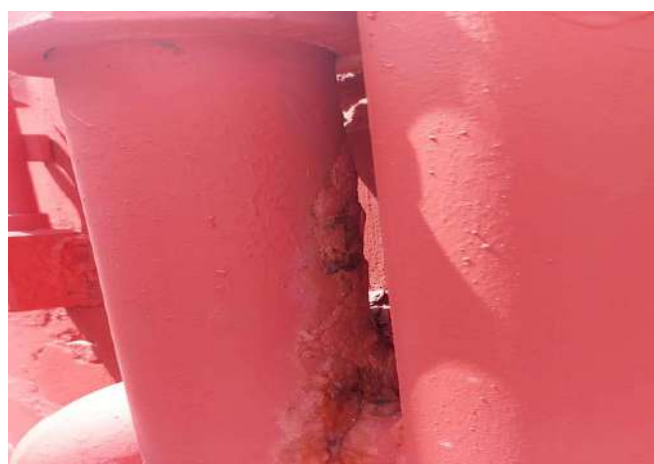
FOTO 14 VAZAMENTO NA PRUMADA DE FERRO

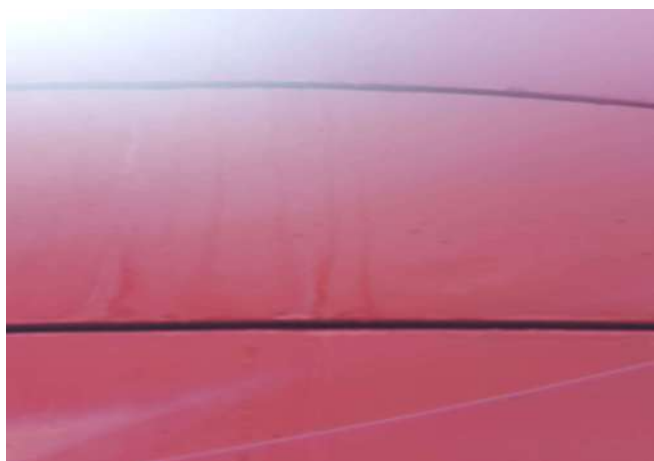
FOTO 15 VAZAMENTO NA PRUMADA DE FERRO

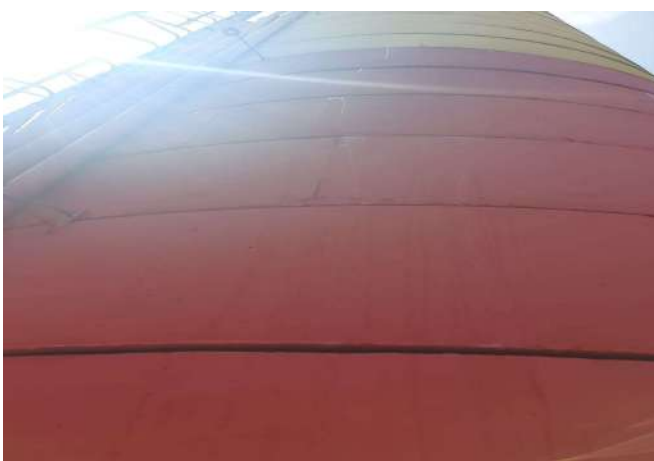
FOTO 16 VAZAMENTO NA PRUMADA DE FERRO

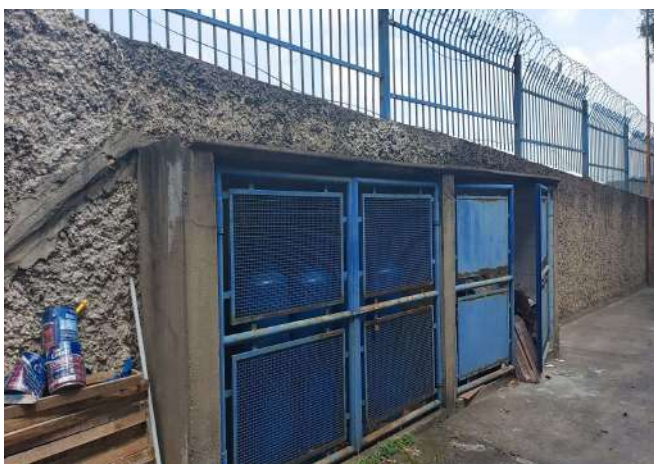
FOTO 17 CORROSÃO NO PORTÃO DO ABRIGO DE GÁS

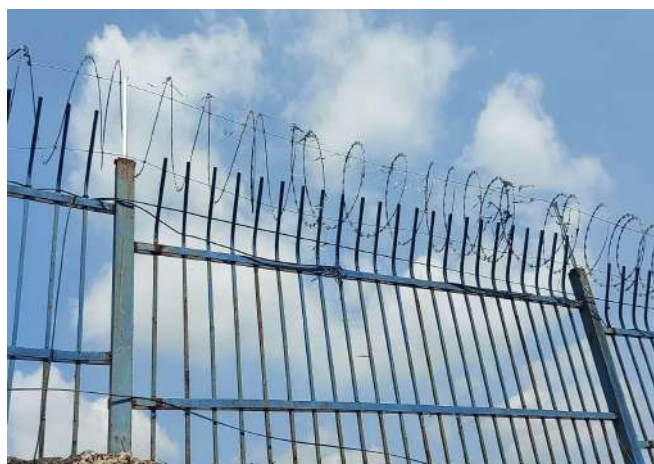
FOTO 18 GRADIL DO MURO DA ESCOLA COM CORROSÃO E NECESSITA TRATAMENTO E PINTURA

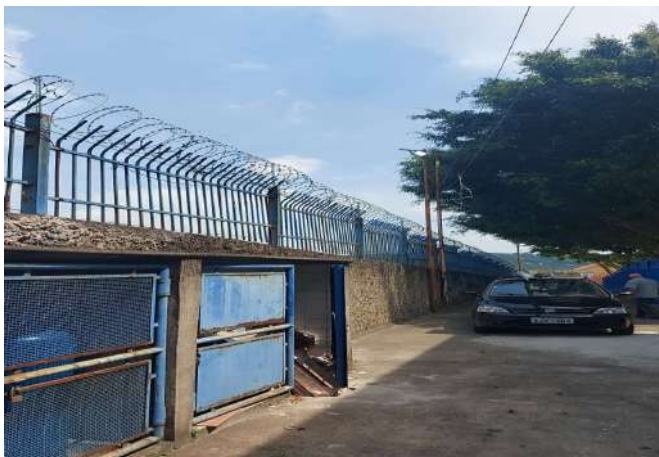
FOTO 19

GRADIL DO MURO DA ESCOLA COM CORROSÃO E NECESSITA TRATAMENTO E PINTURA

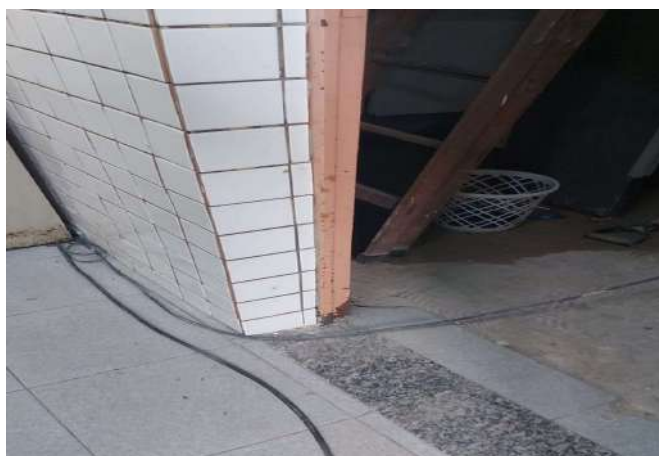
FOTO 21

WC FEM. FUNCIONÁRIOS ESTA COM CORROSÃO NO BATENTE

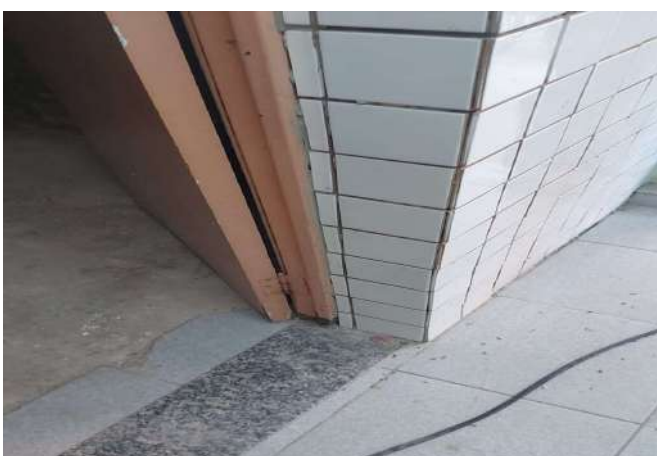
FOTO 22

WC FEM. FUNCIONÁRIOS ESTA COM CORROSÃO NO BATENTE

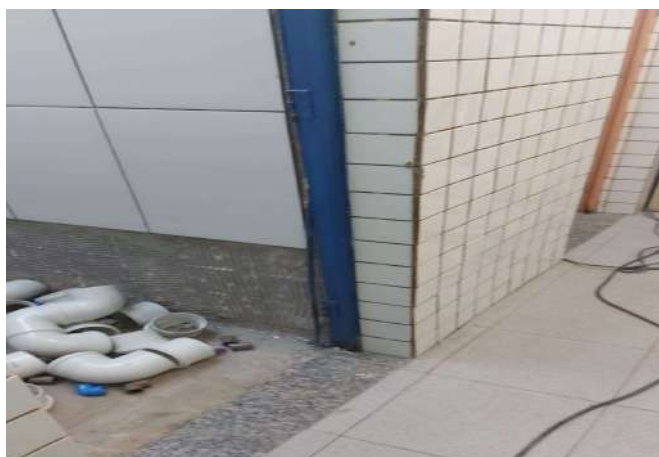
FOTO 23

WC FEM. FUNCIONÁRIOS ESTA COM CORROSÃO NO BATENTE

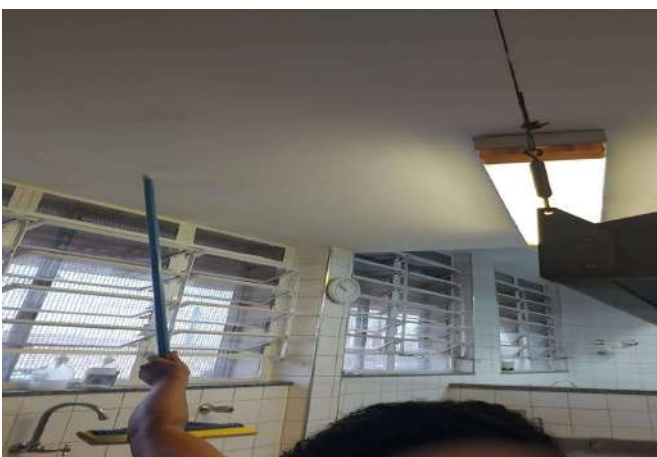
FOTO 24

| 8.6 | Infiltração | 2 | Em todas as salas / Infiltração aguda e constante no forro da cozinha 40m². |

INFILTRAÇÃO AGUDA E CONSTANTE NO FORRO DA COZINHA 40M²

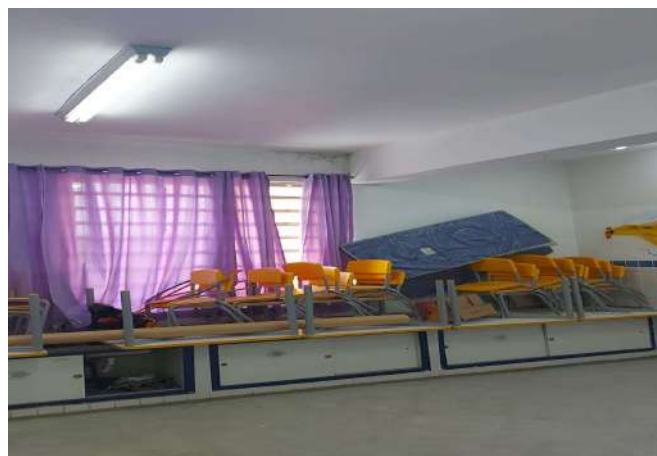
FOTO 27 SALA 5 COM INFILTRAÇÕES

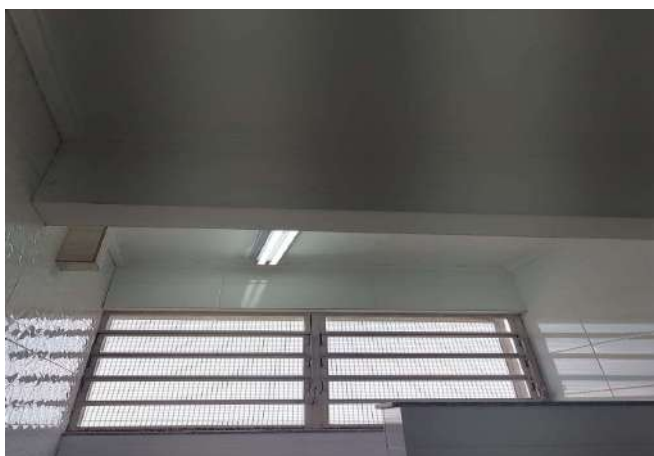
FOTO 28 BANHEIRO FEMININO INFANTIL COM INFILTRAÇÕES

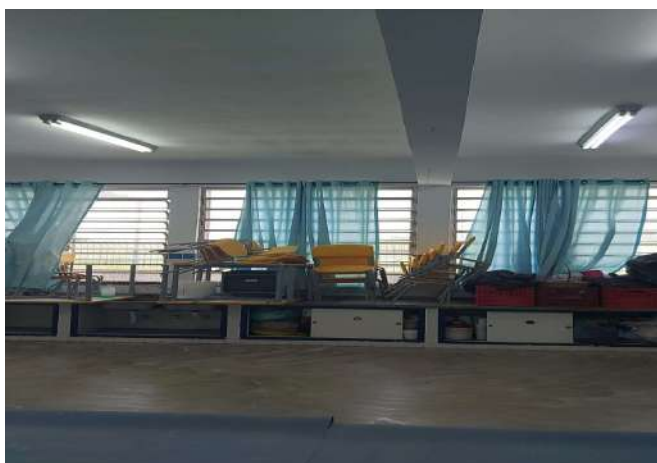
FOTO 29 INFILTRAÇÃO SALA 6

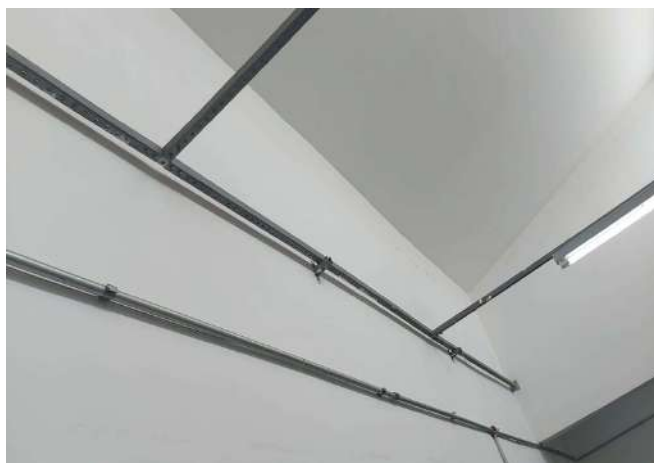
FOTO 30 TRINCAS NAS SALAS DE AULA

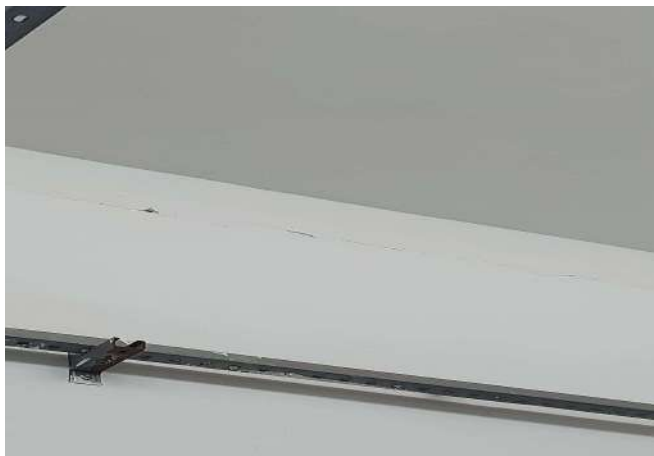
FOTO 31 TRINCAS NAS SALAS DE AULA

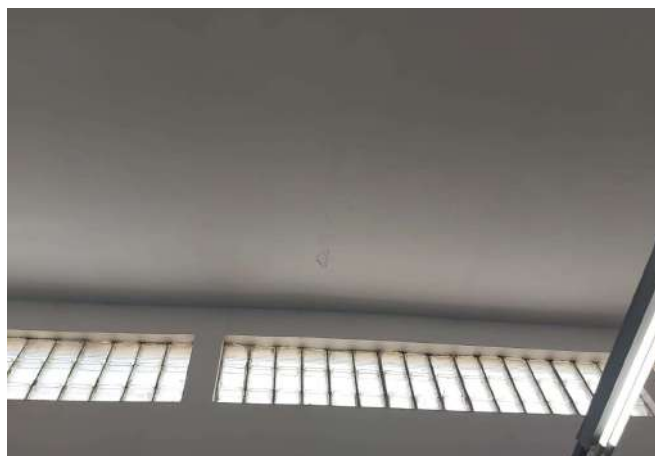
FOTO 32 TRINCAS NAS SALAS DE AULA

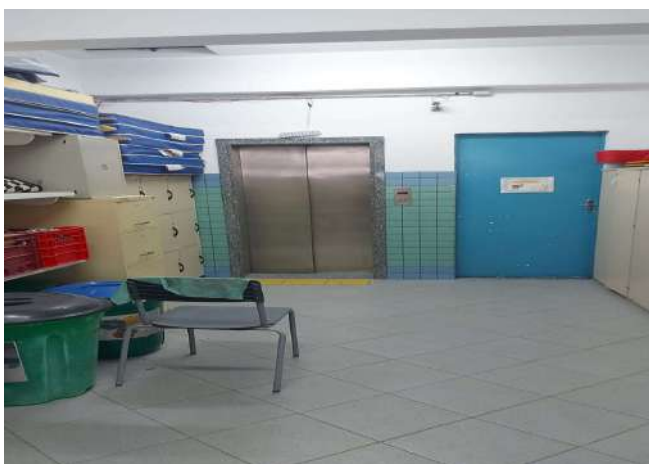
FOTO 33 ELEVADOR APRESENTA PROBLEMAS CONSTANTES NA OPERAÇÃO

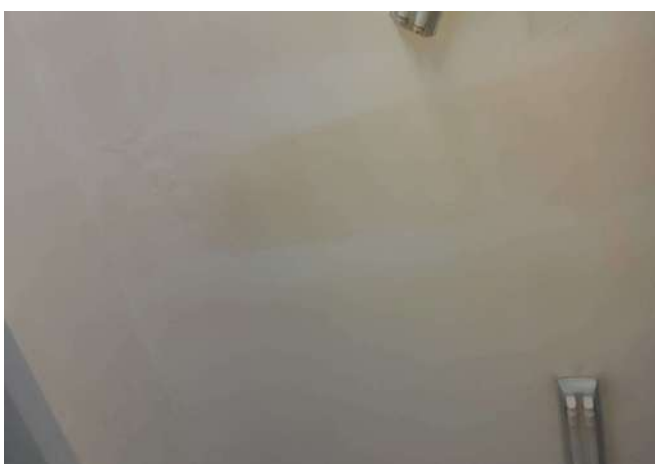
FOTO 34 INFILTRAÇÃO TETO DA SALA DE VÍDEO

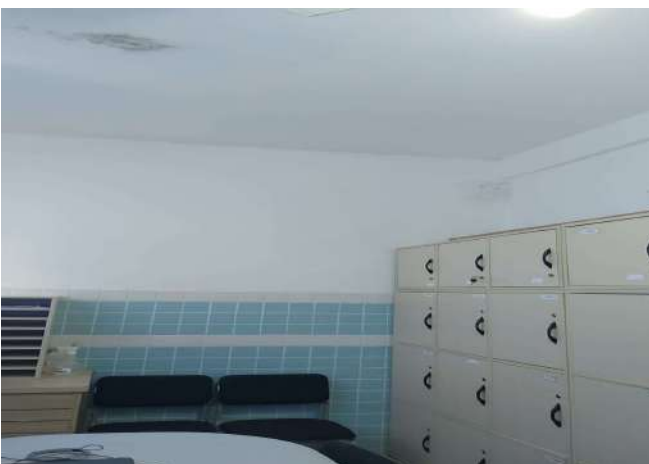
FOTO 35 INFILTRAÇÃO SALA DOS PROFESSORES

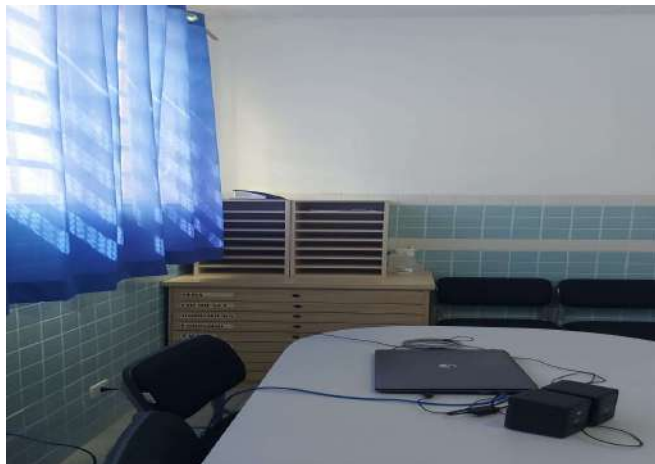
FOTO 36 INFILTRAÇÃO SALA DOS PROFESSORES

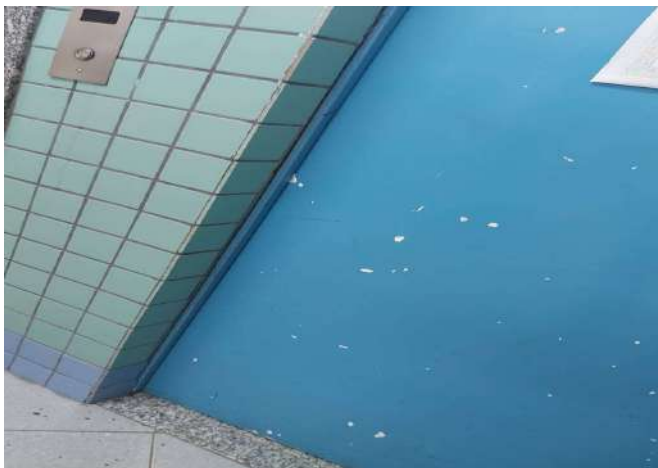
FOTO 37

TRINCAS INICIA NO PISO E SE EXTENDE PARA PAREDE E TETO

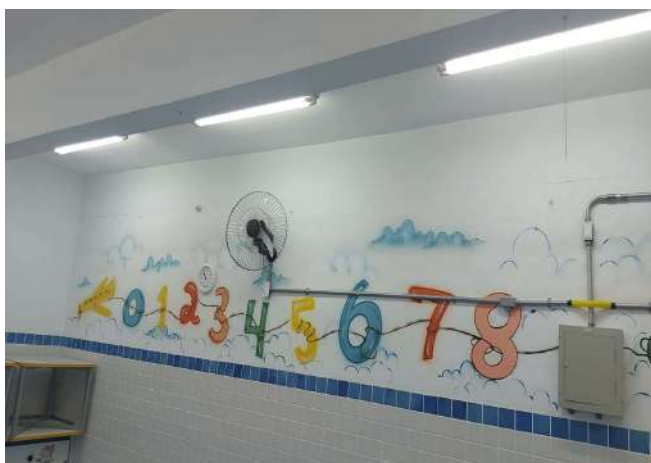
FOTO 39

TRINCAS NAS PAREDES SALA 4

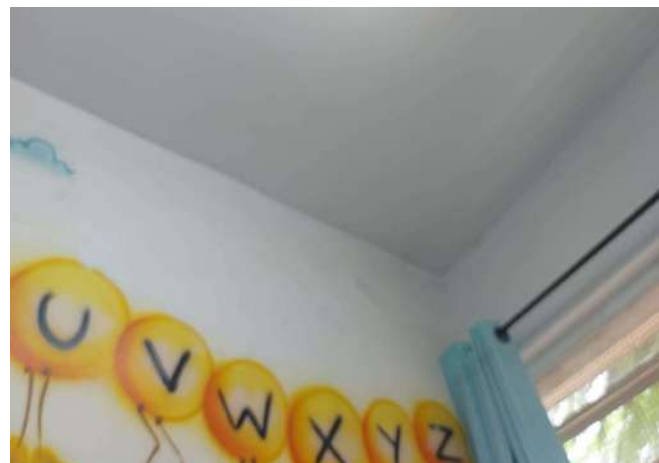
FOTO 40

INFILTRAÇÃO SALA 4

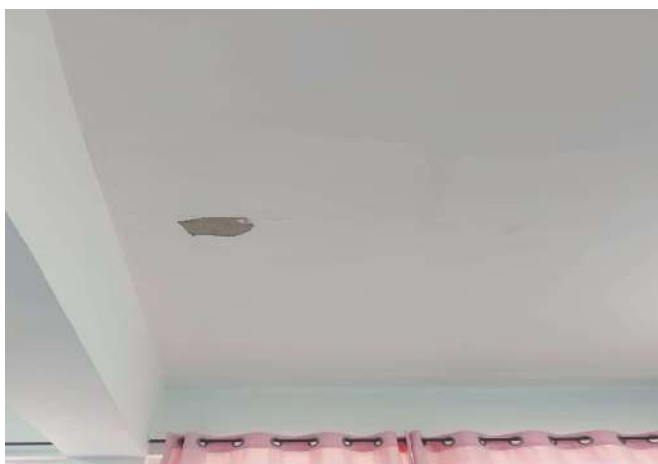
FOTO 41

INFILTRAÇÃO SALA 3

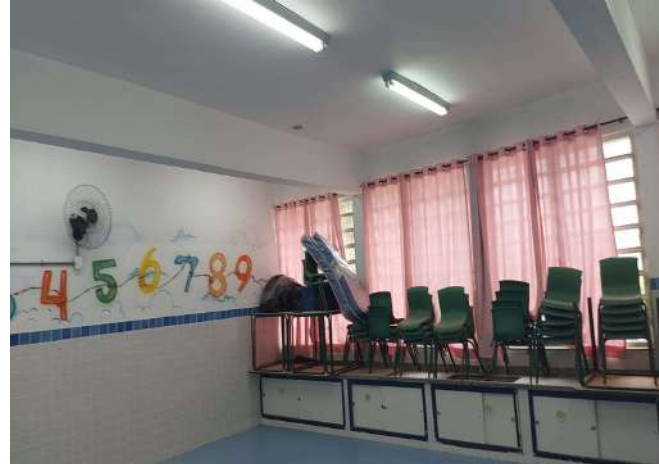
FOTO 42

TRINCA NA SALA 1

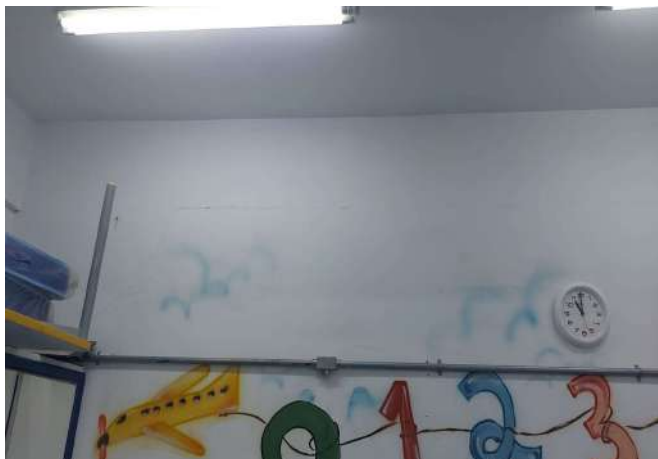
FOTO 43 TRINCA NA SALA 1

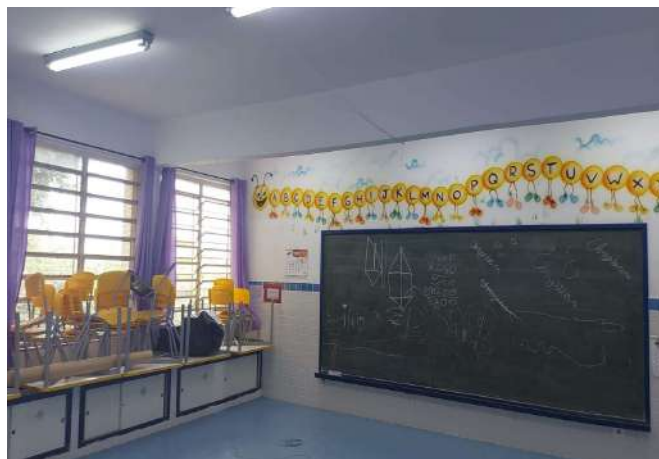
FOTO 44 TRINCA NA SALA 1

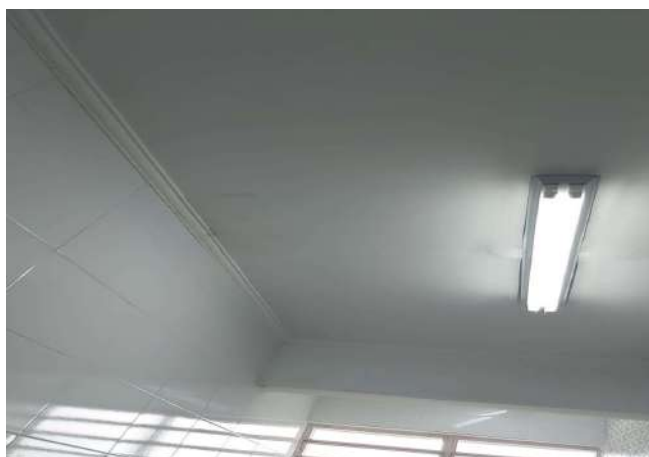
FOTO 45 INFILTRAÇÃO NO WC MASCULINO INFANTIL

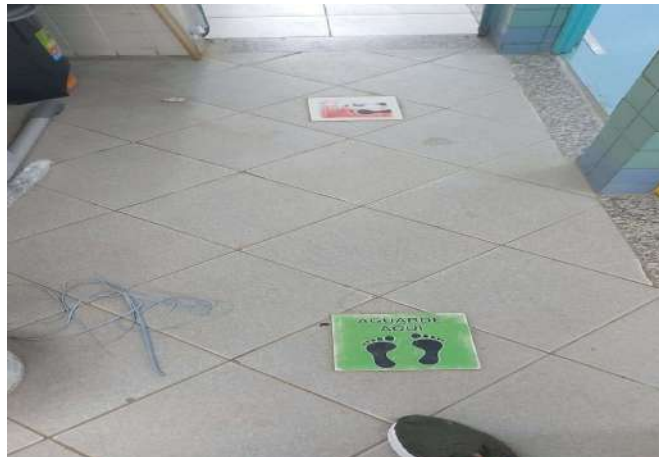
FOTO 46 PISOS DOS CORREDORES ESTÃO SOLTANDO

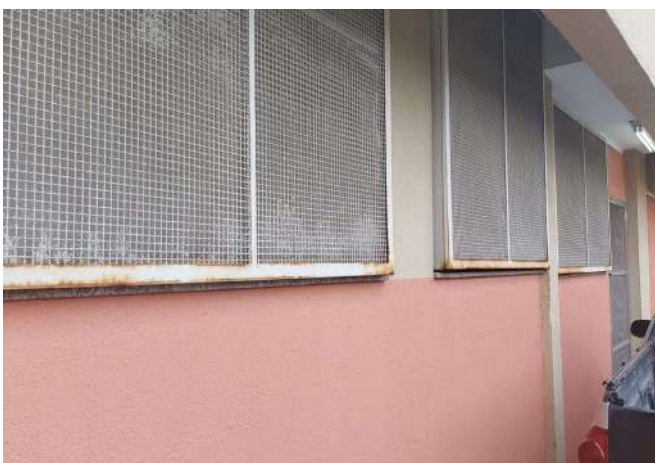
FOTO 51

CORROSÃO EM TODAS AS GRADES DE CAIZILHOS

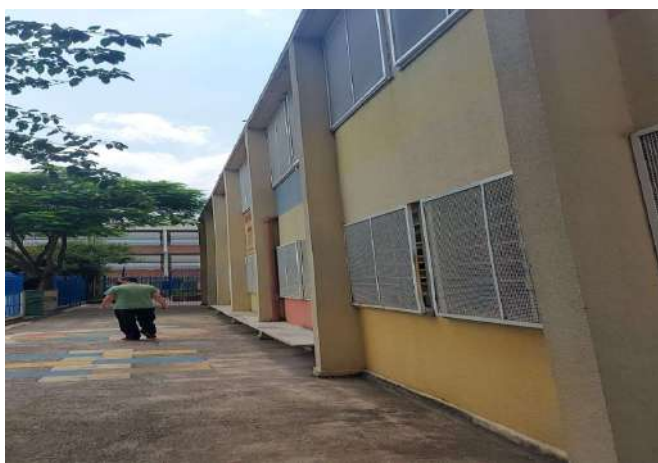
FOTO 52

CORROSÃO EM TODAS AS GRADES DE CAIZILHOS

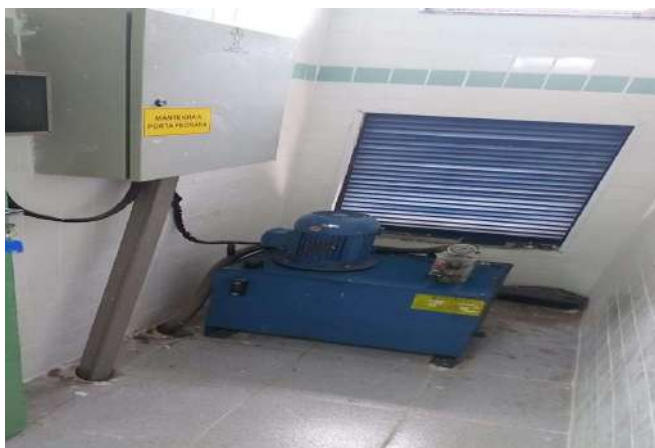
FOTO 53

EQUIPAMENTOS DA CASA DE MÁQUINA MUITO ANTIGOS COM PROBLEMAS CONSTANTES NO

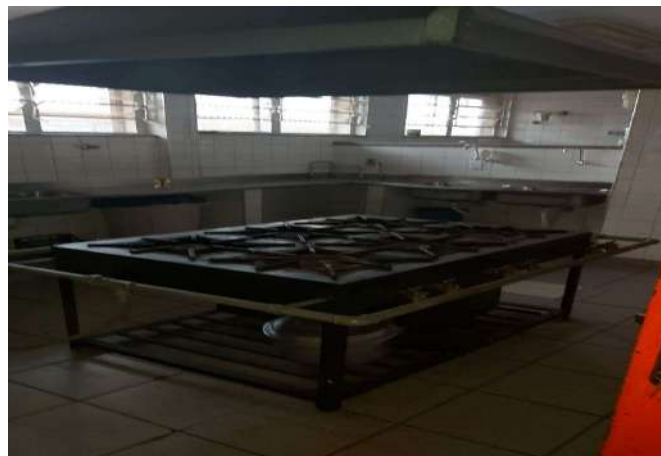
FOTO 56

FOGÃO COM CORROSÃO E PROBLEMAS DE FUNCIONAMENTO

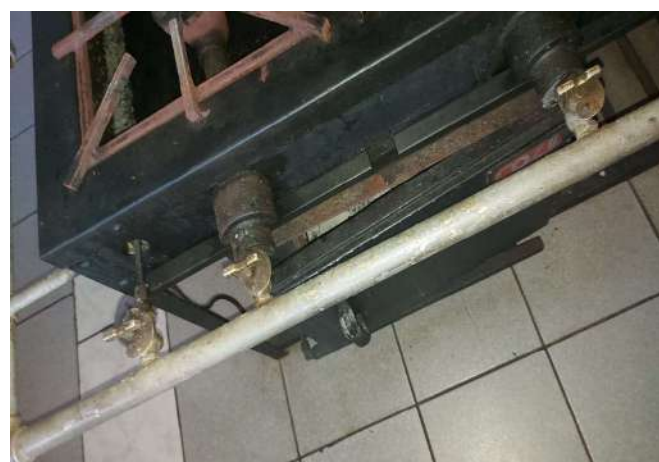
FOTO 57

CORROSÃO NO FOGÃO

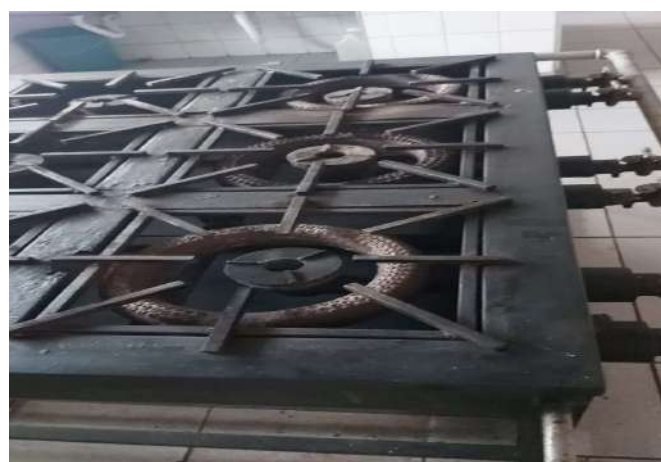
FOTO 58

CORROSÃO NAS BOCAS DO FOGÃO

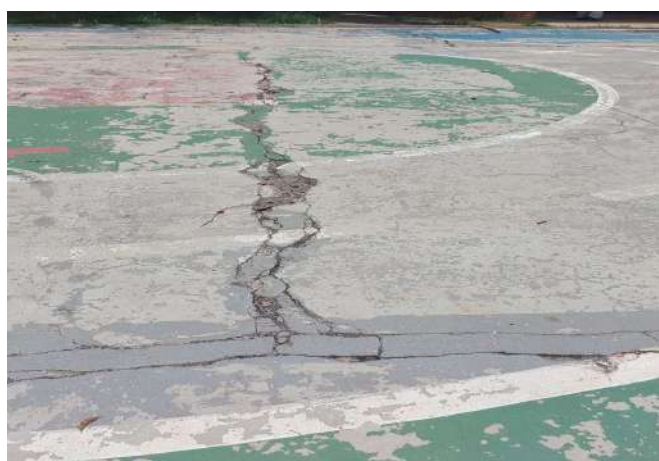
FOTO 59

TRINCAS E FISSURAS NO PISO DA QUADRA

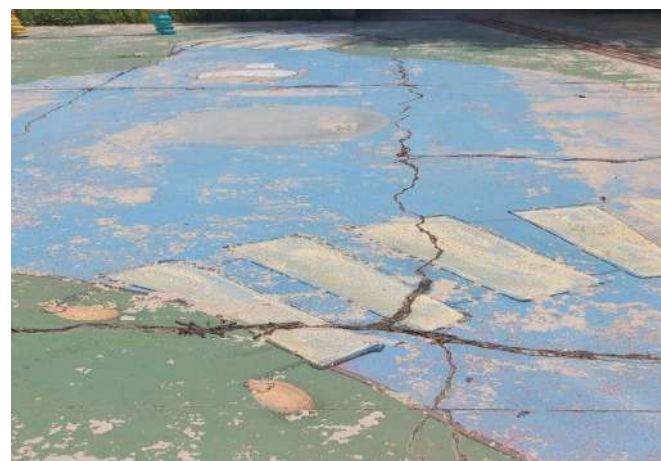
FOTO 60

TRINCAS E FISSURAS NO PISO DA QUADRA

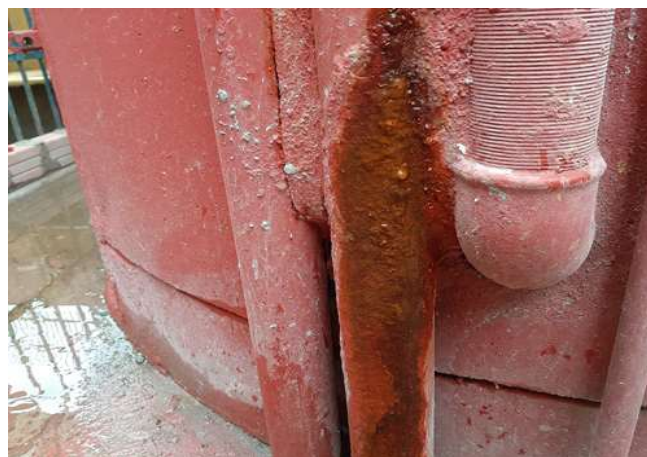
FOTO 40 Vazamento tubulação do reservatório

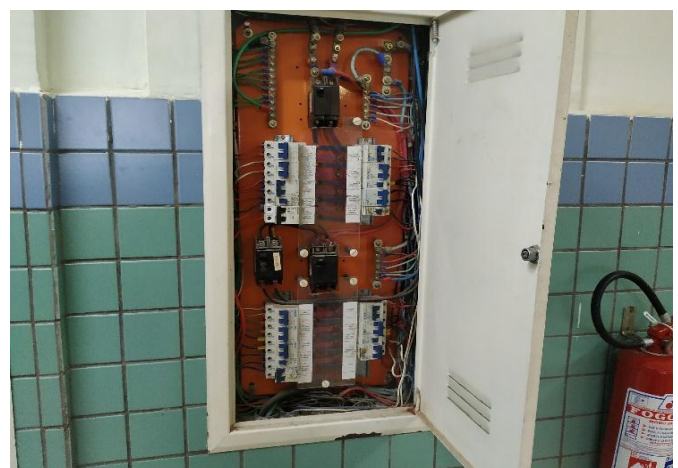
FOTO 12 Quadro de distribuição sobrecarregado, piso térreo. Sugestão, instalar um novo quadro, para uma melhor distribuição dos circuitos.
