# **PROCESSO SEI Nº 6016.2021/0086735-1**

## **CHAMAMENTO PÚBLICO Nº CH/002/2021/SGM-SEDP**

## **EMEI HENRIQUE RICCHETTI, PROF.**

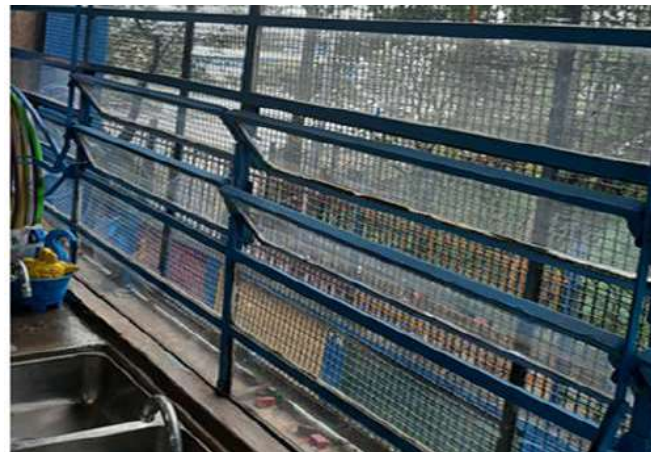
FOTO 4 CAIXILHO NECESSÁRIO REGULAGEM, SALA 01

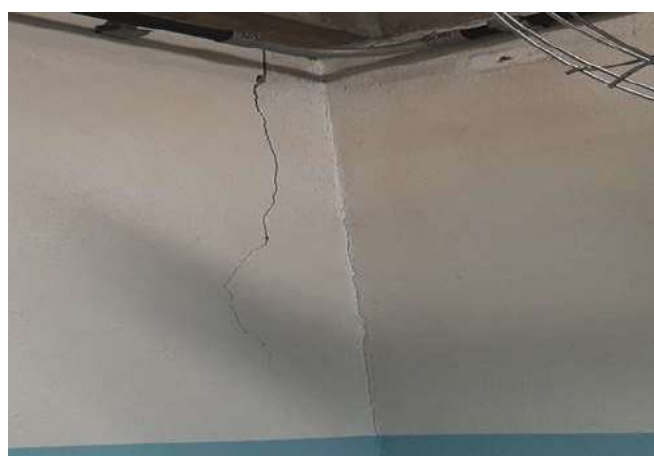
FOTO 6 TRINCA NA PAREDE SALA MULTIMÍDIA

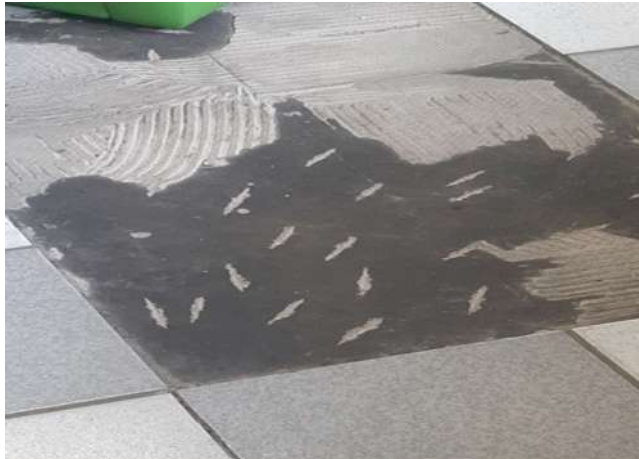
FOTO 7 PISO FALTANDO E QUEBRADO, SALA MULTIMÍDIA

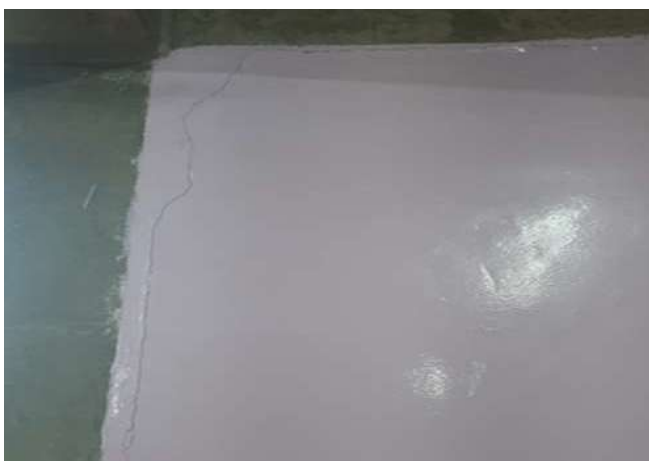
FOTO 11 FISSURAS NA PAREDE, SALA 6B / 6D

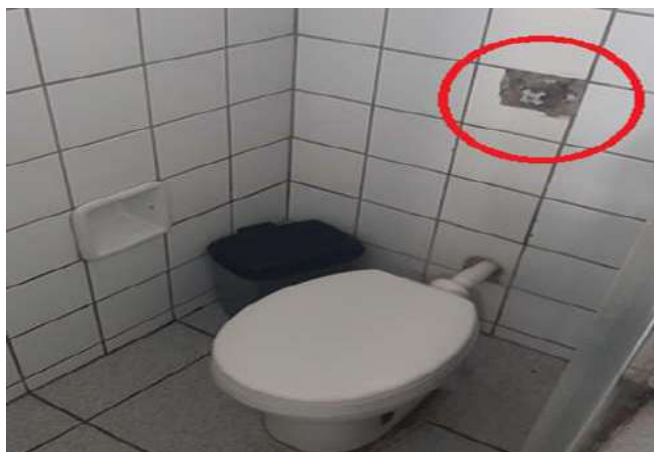
FOTO 15 VÁLVULA DE DESCARGA SEM ACABAMENTO, WC ALUNOS 1º PAV.

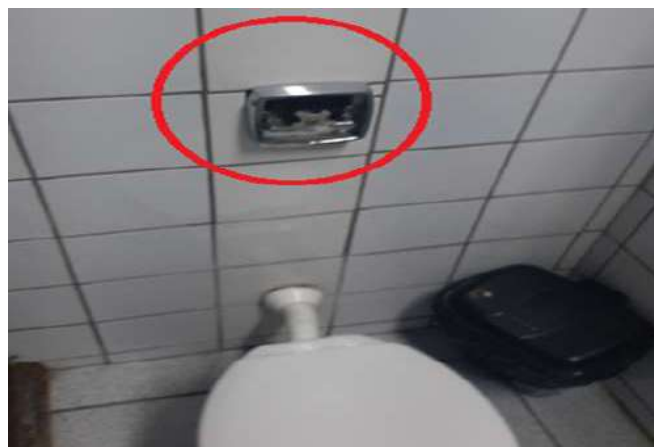
FOTO 16 VÁLVULA DE DESCARGA SEM ACABAMENTO, WC ALUNOS 1º PAV.

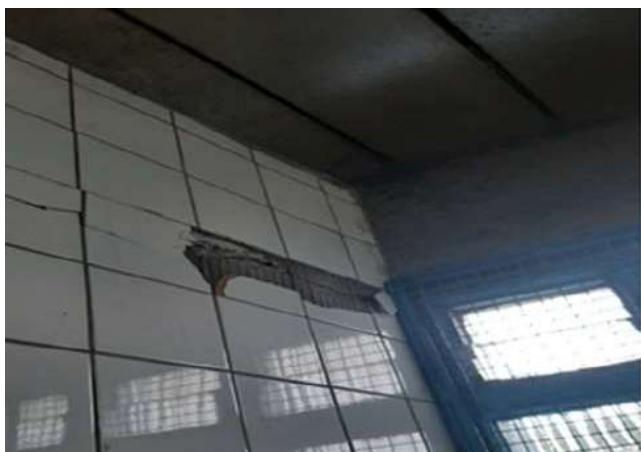
FOTO 17 RACHADURA BANHEIRO ALUNOS 1º PAVIMENTO

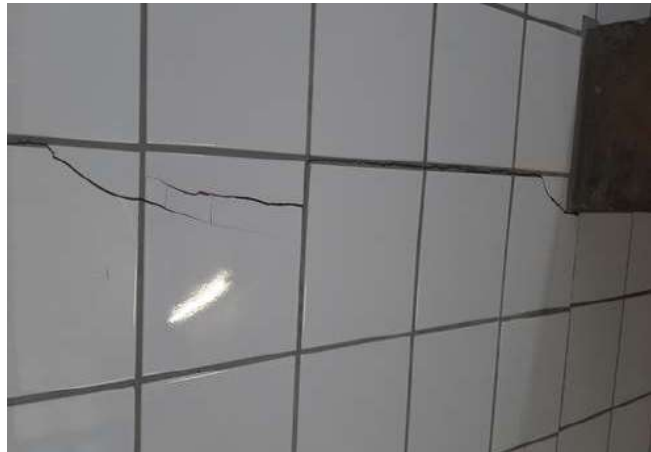
FOTO 18 TRINCAS NO REVESTIMENTO BANHEIRO 1º PAVIMENTO

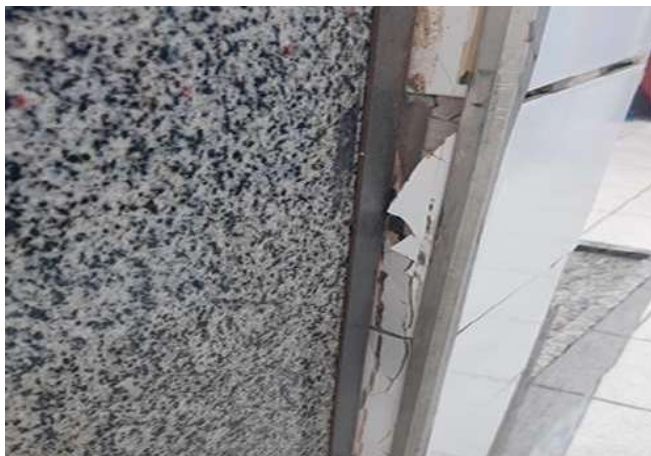
FOTO 19

DIVISÓRIA DE MÁRMORE DESPLACANDO,  
BANHEIRO 1º PAVIMENTO

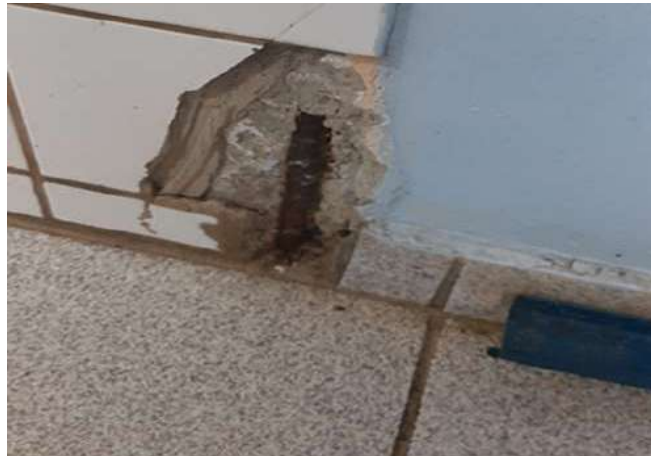
FOTO 20

PAREDE COM TRINCAS AMPLIANDO - CORREDOR  
1º PAVIMENTO

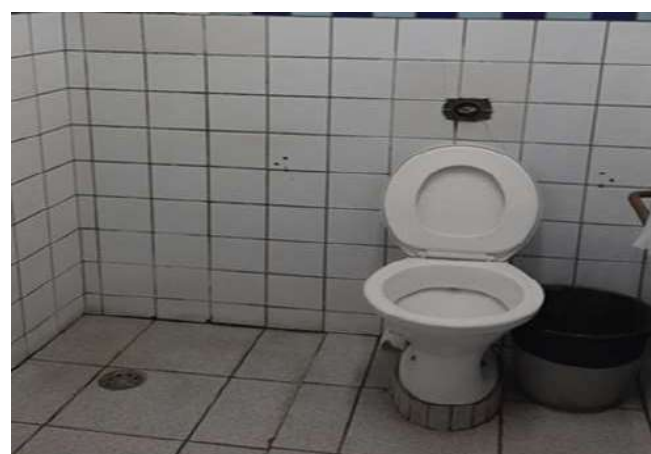
FOTO 22

BANHEIRO DE ACESSIBILIDADE, INADEQUADO

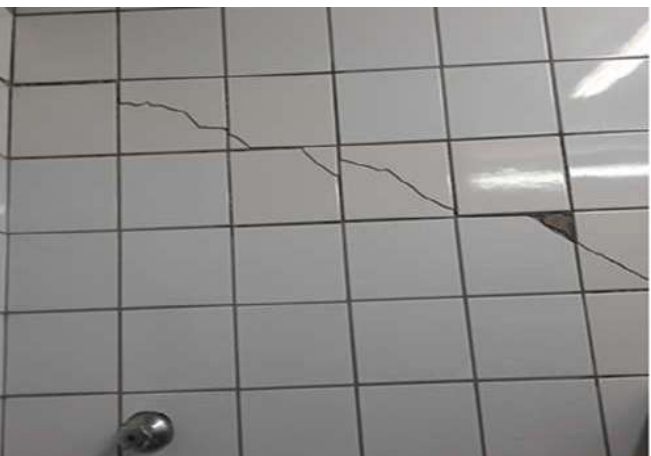
FOTO 23

RACHADURAS NA PAREDE BANHEIRO ALUNOS  
TÉRREO

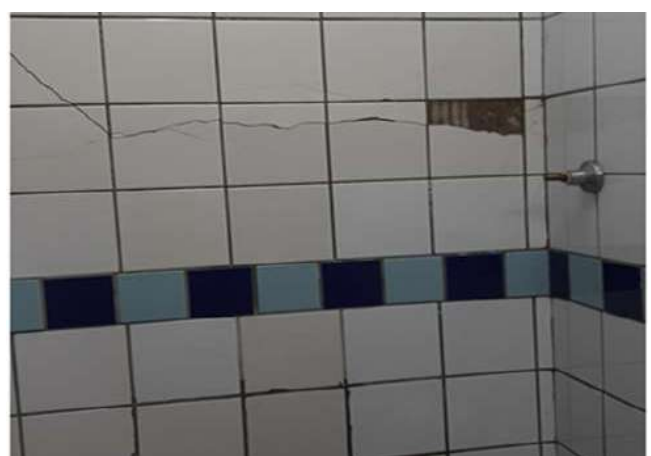
FOTO 24

RACHADURAS NA PAREDE BANHEIRO ALUNOS  
TÉRREO

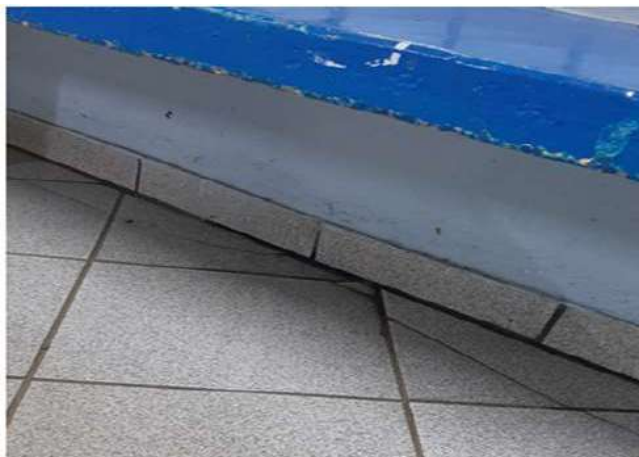
Térreo + Unidade escolar com criticidade alta, diversos ambientes apresentam rachaduras nas paredes e pisos. No pátio interno o piso está com várias trincas e rachaduras que estão aumentando gradativamente.

FOTO 25 PISO DO PÁTIO CEDENDO

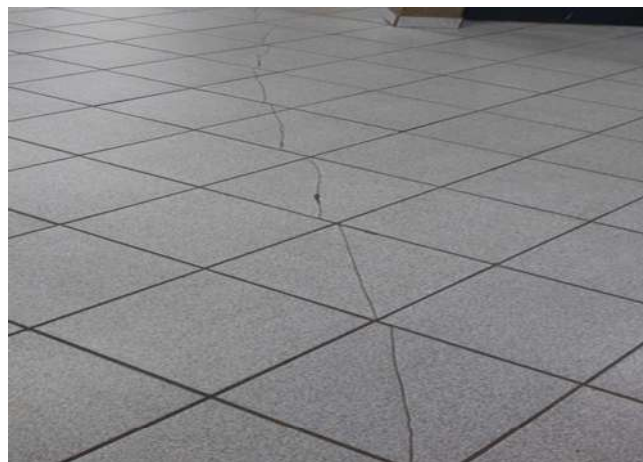
FOTO 26 TRINCA EM TODA EXTENSÃO NO CENTRO DO PÁTIO

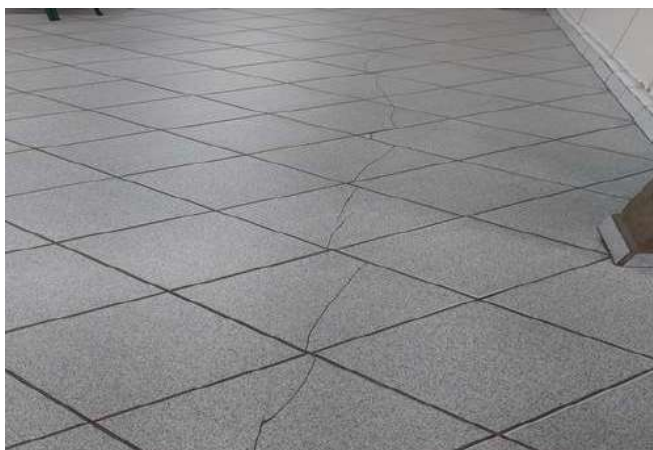
FOTO 27 TRINCA EM TODA EXTENSÃO NO CENTRO DO PÁTIO

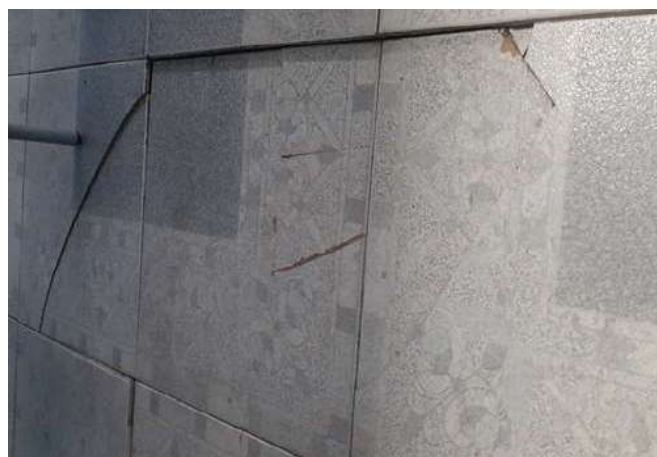
| Nome da Unidade : | | HENRIQUE RICCHETTI, PROF. | DRE : | SAO MATEUS |
|---|---|---|---|---|
| 7.3 | Destacamento / descolamento | 3 | PISO DESTACADO, SALA DOS PROFESSORES, VIDE FOTO 28 | |

| 7.4 | Piso estufado | 3 | SALA DOS PROFESSORES, VIDE FOTO 28 |

FOTO 28 PISO SOLTO, SALA DOS PROFESSORES

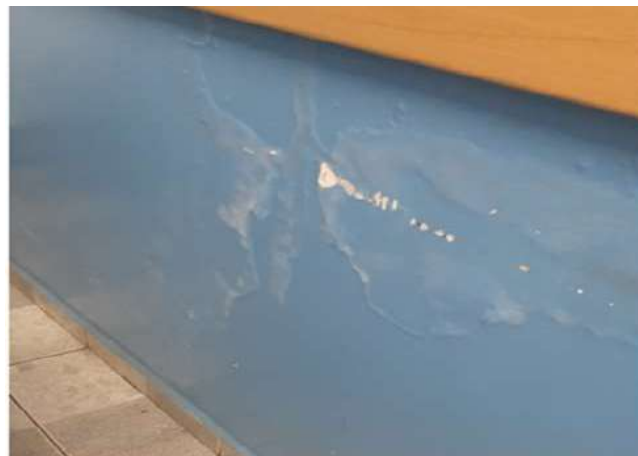
| Nome da Unidade : | | HENRIQUE RICCHETTI, PROF. | DRE : | SAO MATEUS |
|---|---|---|---|---|
| 6.13 | Manchas, descoloração da pintura, sujidades | 2 | PAREDE DA SALA DOS PROFESSORES | |

FOTO 30 PINTURA ESTUFADA, SALA DOS PROFESSORES

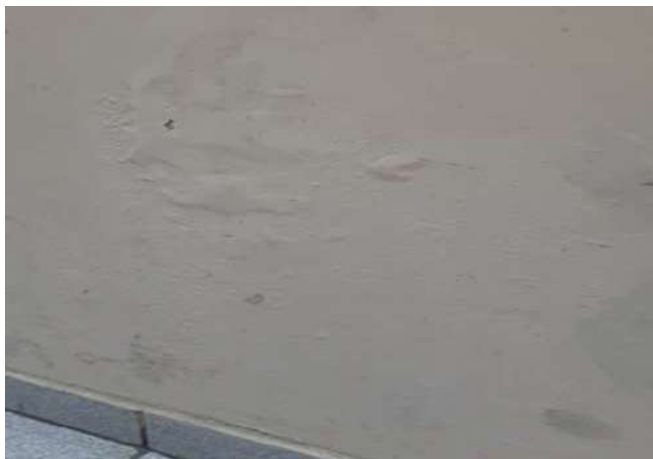
FOTO 31

| Nome da Unidade : | | HENRIQUE RICCHETTI, PROF. | DRE : | SAO MATEUS |
|---|---|---|---|---|
| 6.4 | Descascamento / bolhas / enrugamento | 2 | PINTURA CORREDOR TÉRREO, VIDE FOTOS 31 E 32 | |

PINTURA ESTUFA / DESCASCANDO, CORREDOR  
TÉRREO

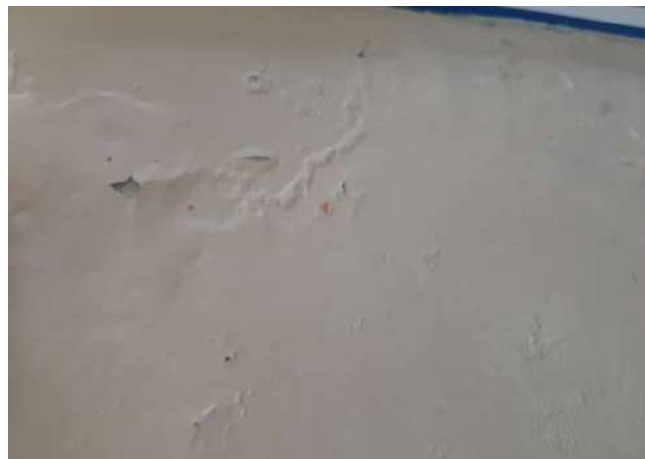
FOTO 32

PINTURA ESTUFA / DESCASCANDO, CORREDOR  
TÉRREO

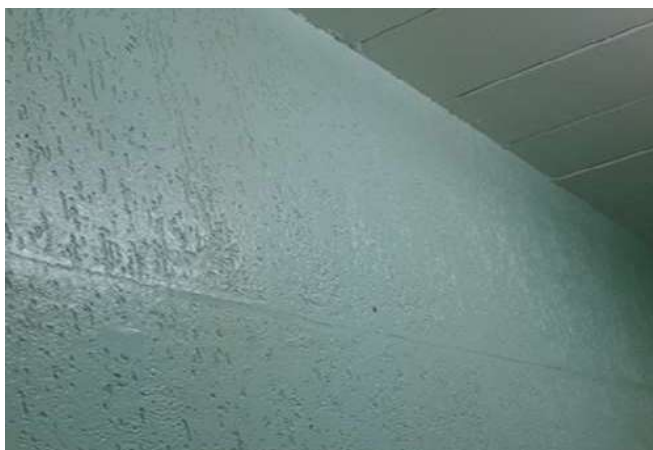
FOTO 33

FISSURAS NA TEXTURA SECRETARIA

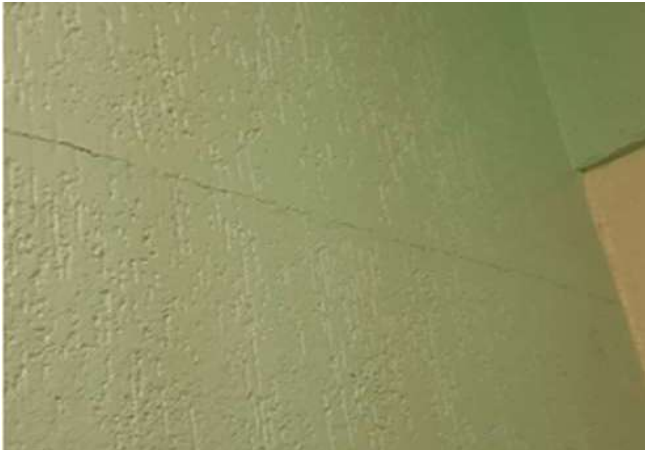
FOTO 34

FISSURAS NA TEXTURA SECRETARIA

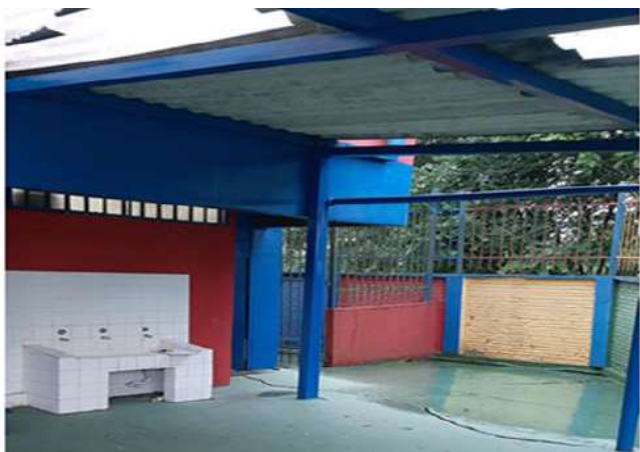
FOTO 35

PÁTIO EXTERNO, PROBLEMAS NO PISO

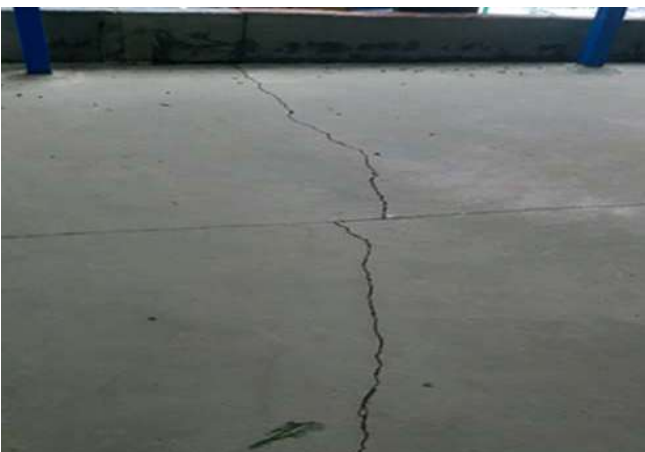
FOTO 36

| Nome da Unidade : | | HENRIQUE RICCHETTI, PROF. | DRE : | SAO MATEUS |
|---|---|---|---|---|
| 1.3 | Recalque diferencial | 3 | REBAIXAMENTO DO SOLO, PROVOCANDO RACHADURAS, ÁREA EXTERNA | |

RACHADURAS NO PISO, DEVIDO AO RECALQUE  
DO SOLO, PÁTIO EXTERNO

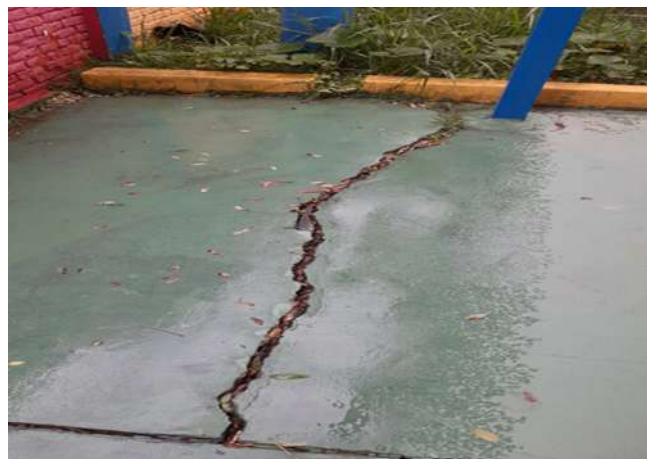
FOTO 38

RACHADURAS DEVIDO AO RECALQUE DO SOLO, PÁTIO EXTERNO

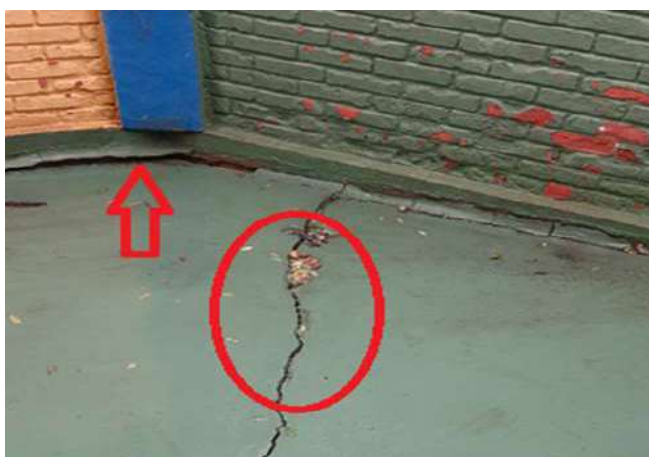
FOTO 39

RACHADURAS, PISO CEDENDO - PÁTIO EXTERNO

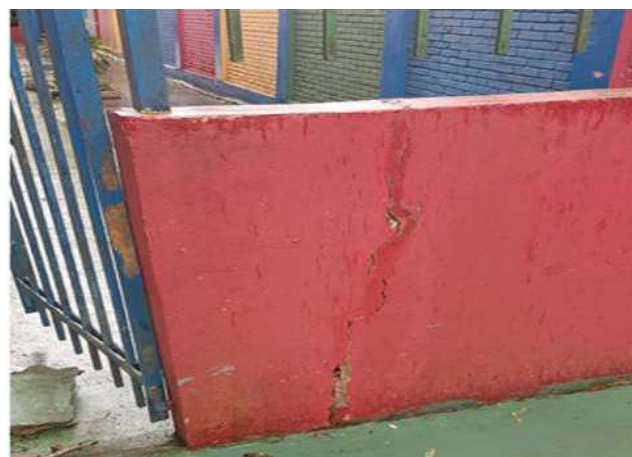
FOTO 40

MURETA DE DIVISA ACESSO AO PÁTIO COM TRINCAS

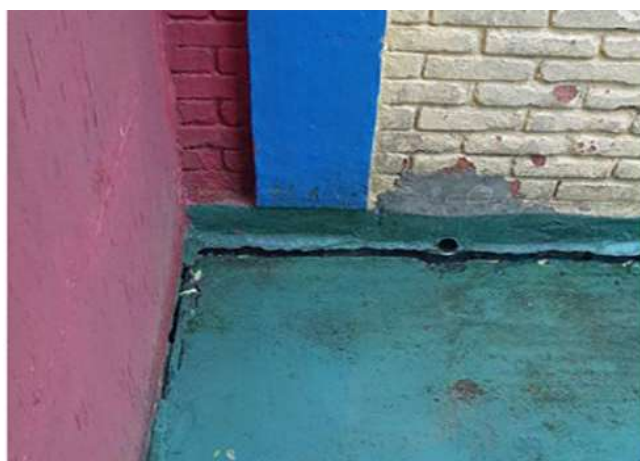
FOTO 41

RACHADURAS NO PISO, DEVIDO RECALQUE DO SOLO, PÁTIO EXTERNO

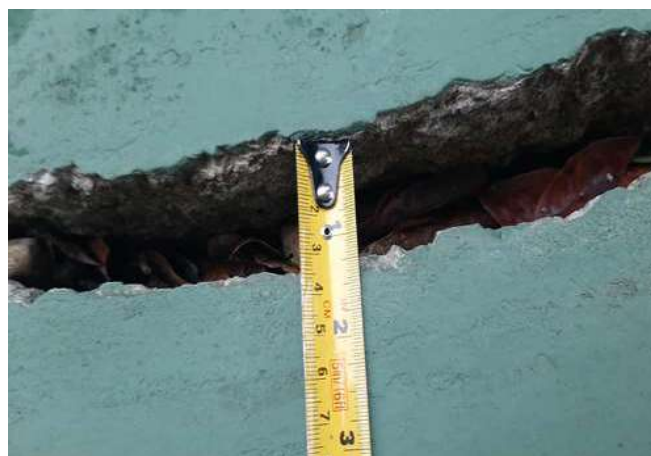
FOTO 42

Área externa + na parte externa ao lado do pátio ocorreu um rebaixamento do solo, provocando rachaduras de até 4 cm no piso.

RACHADURAS DE APROXIMADAMENTE 4 CM NO PISO, PÁTIO EXTERNO

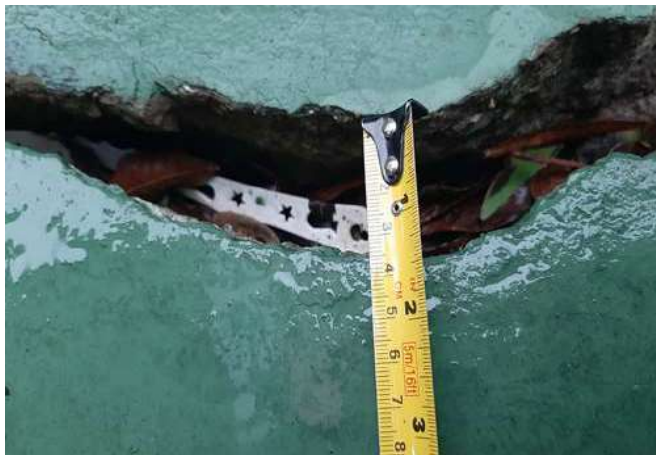
FOTO 43

RACHADURAS DE APROXIMADAMENTE 4 CM NO PISO, PÁTIO EXTERNO

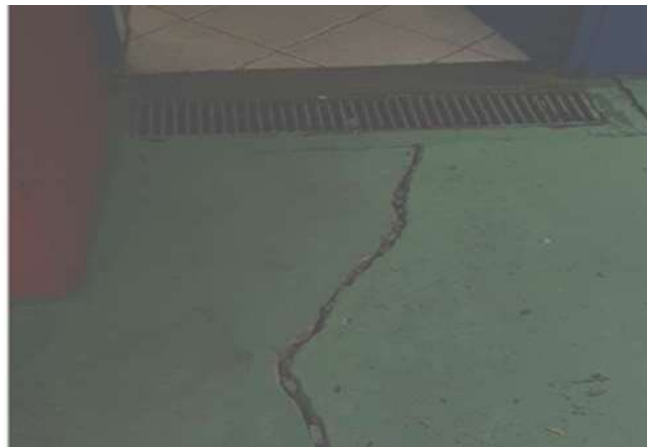
FOTO 44

Essas rachaduras estão avançando para dentro da unidade.

RACHADURA AVANÇANDO PARA DENTRO DO PÁTIO COBERTO

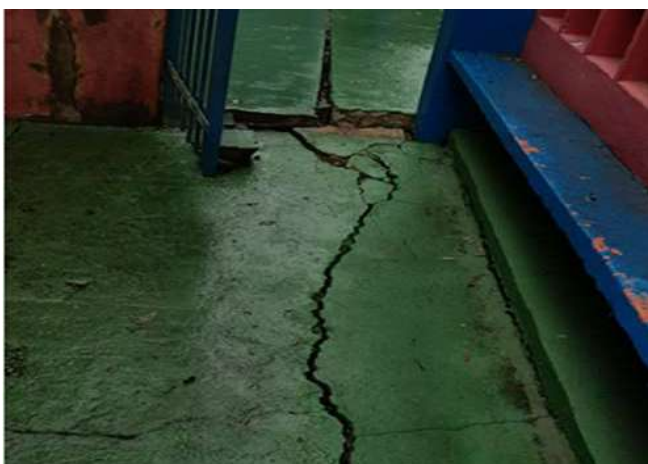
FOTO 45

RACHADURA AVANÇANDO GRADATIVAMENTE, ÁREA EXTERNA

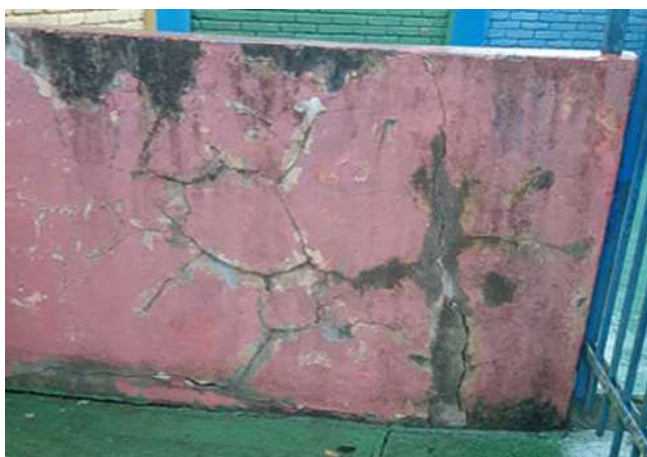
FOTO 46

RACHADURAS NA MURETA DE DIVISA, CORREDOR ÁREA EXTERNA

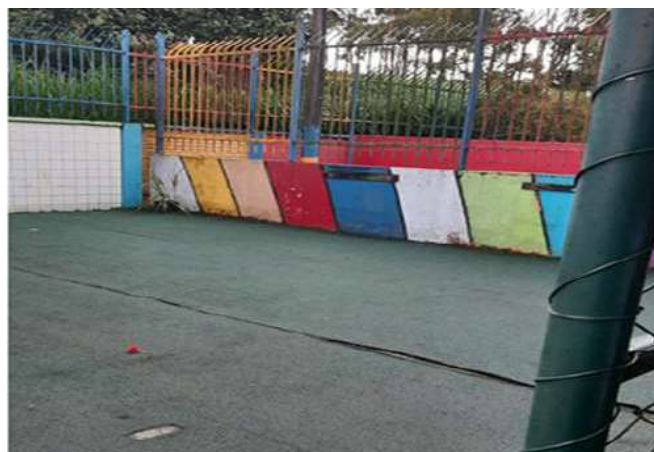
FOTO 48

QUADRA DESCOBERTA, FALTA MANUTENÇÃO DO CARPETE

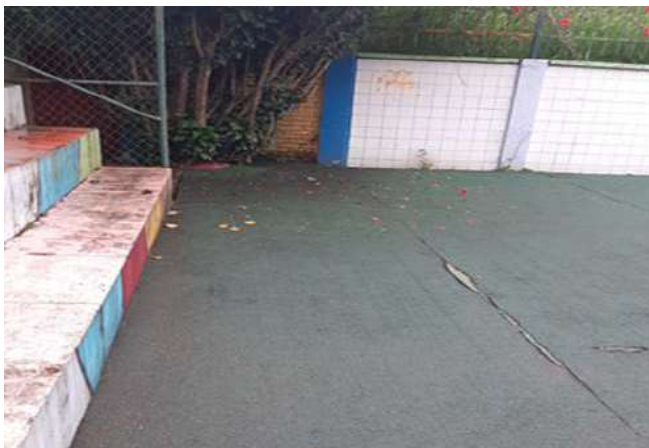
FOTO 49

QUADRA DESCOBERTA, FALTA MANUTENÇÃO DO CARPETE

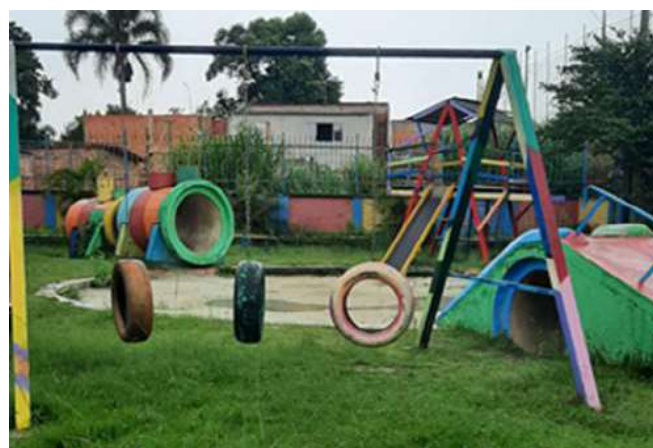
FOTO 50

| Informações Adicionais | |
|---|---|
| Observações Gerais: | OS BRINQUEDO INSTALADOS NA PARTE DE PISO CONCRETADO, ESTÃO EM BOM ESTADO. JÁ OS QUE ESTÃO NA GRAMA ENCONTRAM-SE DETERIORADOS. |

BRINQUEDOS ÁREA DA GRAMA, FALTA MANUTENÇÃO

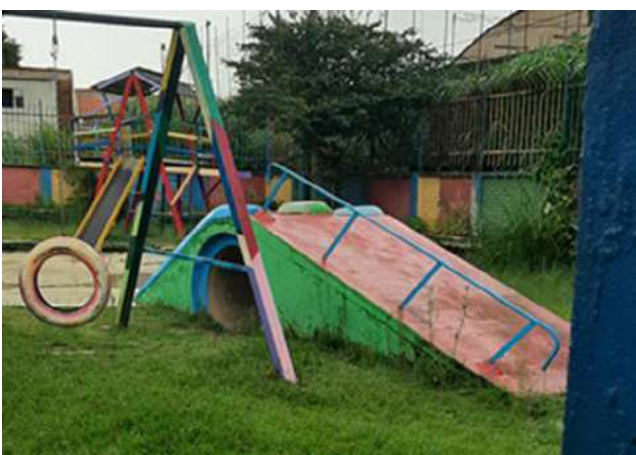
FOTO 51

BRINQUEDOS ÁREA DA GRAMA, FALTA MANUTENÇÃO

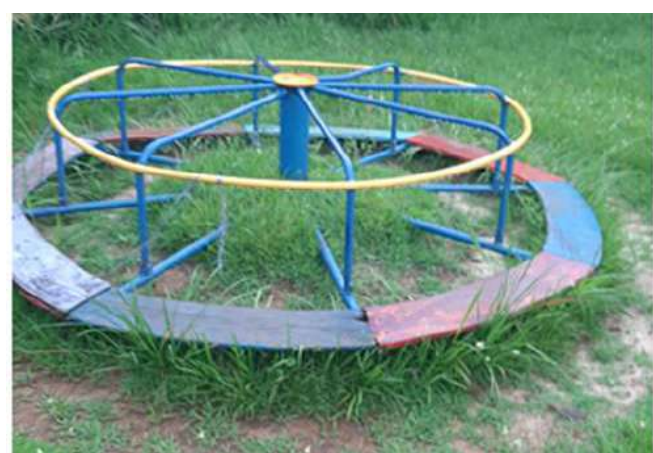
FOTO 54

GIRA GIRA, FALTA MANUTENÇÃO

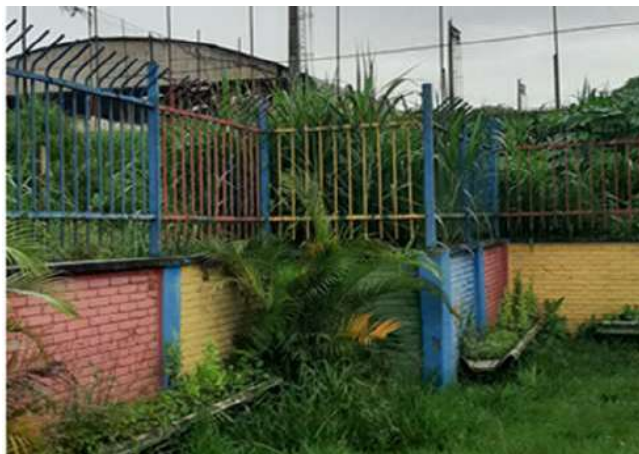
FOTO 55 FALTA MANUTENÇÃO NO PARQUE

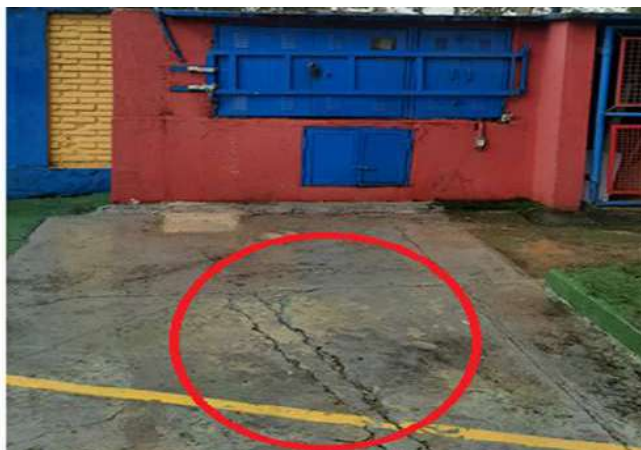
FOTO 60 RACHADURAS NO PISO, ESTACIONAMENTO

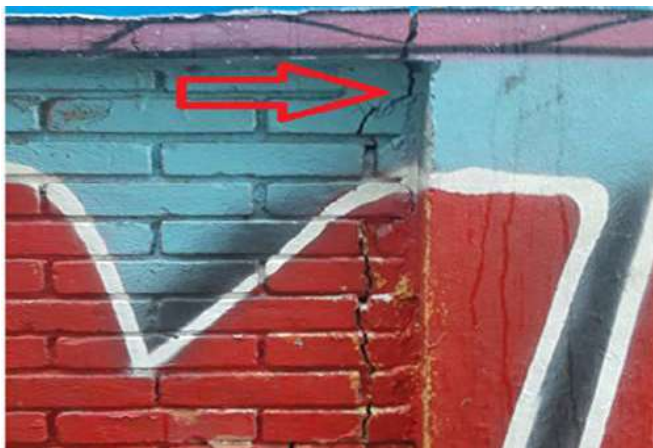
FOTO 61

MURO DE DIVISA COM RACHADURAS, IMAGEM PELO LADO EXTERNO DA UNIDADE

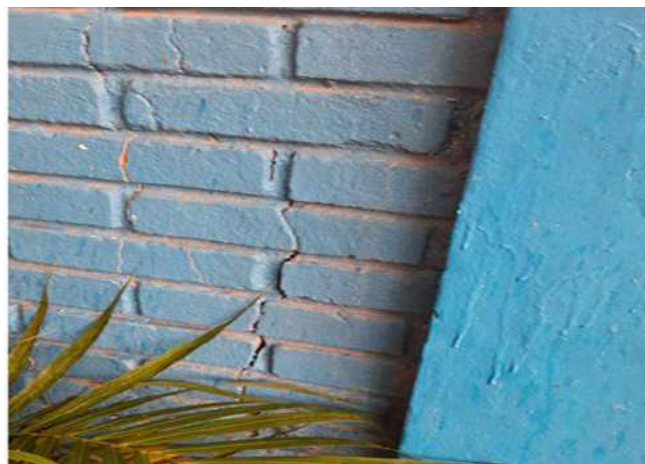
FOTO 62

MURO DE DIVISA COM RACHADURAS, IMAGEM PELO LADO EXTERNO DA UNIDADE

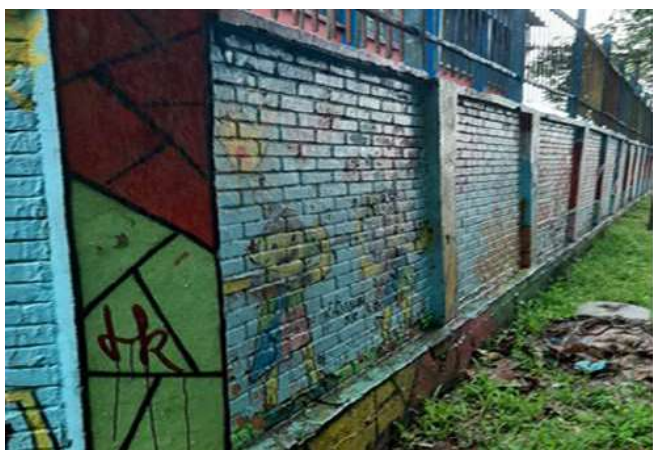
FOTO 63

| Nome da Unidade : | | HENRIQUE RICCHETTI, PROF. | DRE : | SAO MATEUS |
|---|---|---|---|---|
| 6.11 | Irregularidades geométricas, fora de esquadro, prumo, nível, planicidade | 3 | MURO DE DIVISA FORA DE PRUMO, IDENTIFICAÇÃO VISUAL | |

MURO DE DIVISA FORA DE PRUMO

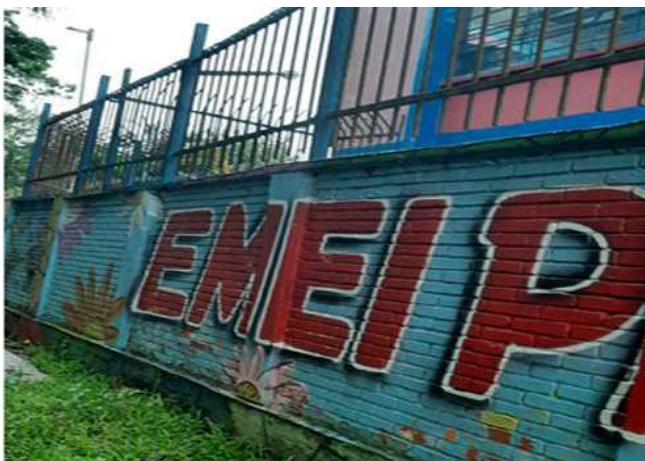
FOTO 64

MURO DE DIVISA FORA DE PRUMO

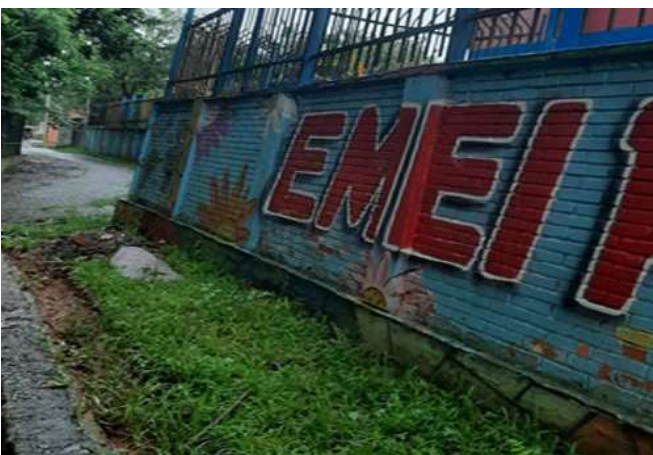
FOTO 65

MURO DE DIVISA TOMBANDO PARA DENTRO DA UNIDADE, DEVIDO AO RECALQUE DO SOLO

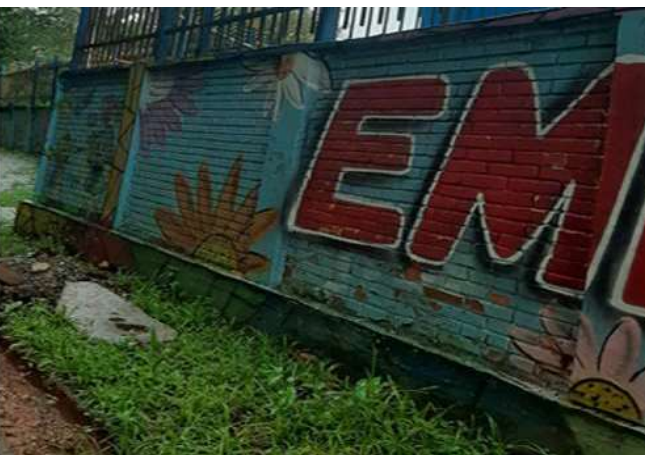
FOTO 66

MURO DE DIVISA TOMBANDO PARA DENTRO DA UNIDADE, DEVIDO AO RECALQUE DO SOLO
