# **PROCESSO SEI Nº 6016.2021/0086735-1**

## **CHAMAMENTO PÚBLICO Nº CH/002/2021/SGM-SEDP**

## **EMEI JARDIM IMPERADOR**

Visita realizada em 07/01/2022, para verificar e diagnosticar o estado na qual se encontra a unidade.

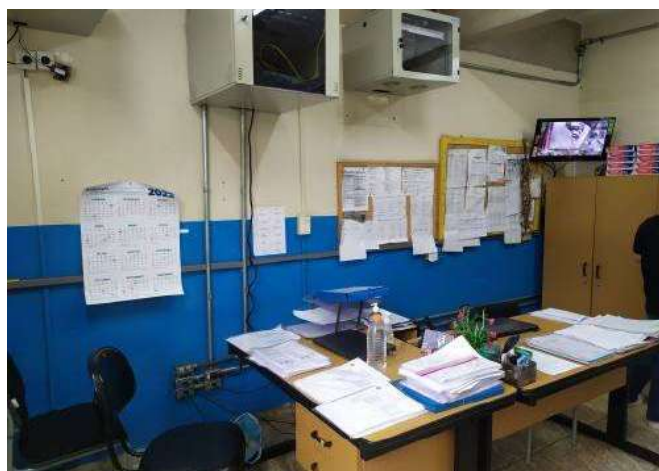
FOTO 3 Secretária- pintura das paredes - caixilho ha passagem de água em chuvas de vento.

FOTO 4 Secretária- pintura das paredes - caixilho ha passagem de água em chuvas de vento.

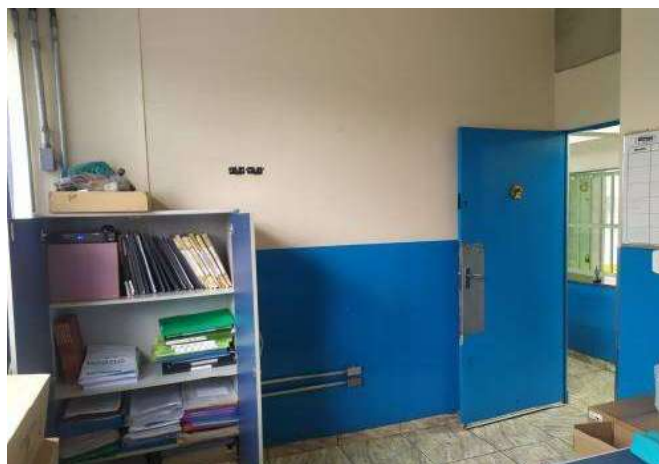
FOTO 5 Sala da direção Necessita apenas de pintura das paredes e caixilhos

FOTO 6 Sala da direção Necessita apenas de pintura das paredes e caixilhos

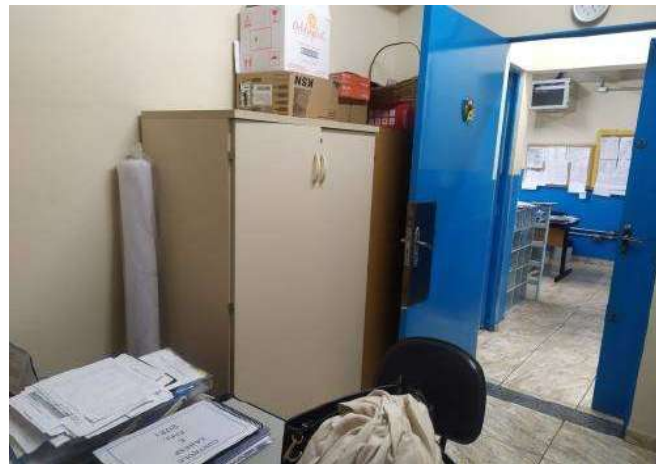
Sala da assistência da direção, necessita de pintura das paredes e portas.

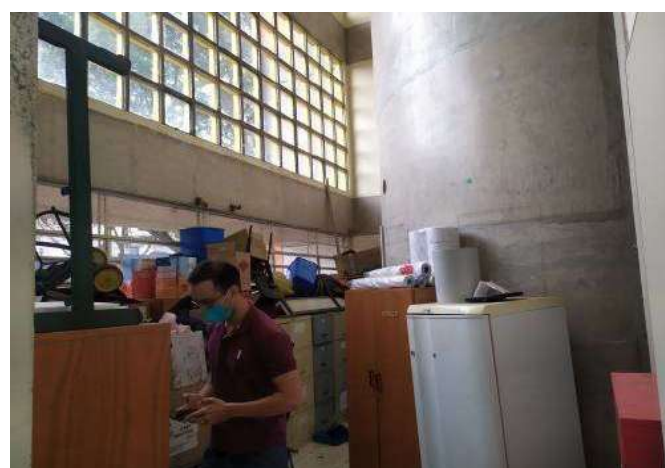
Depósito lado da secretaria, precisa apenas pintura das paredes e portas

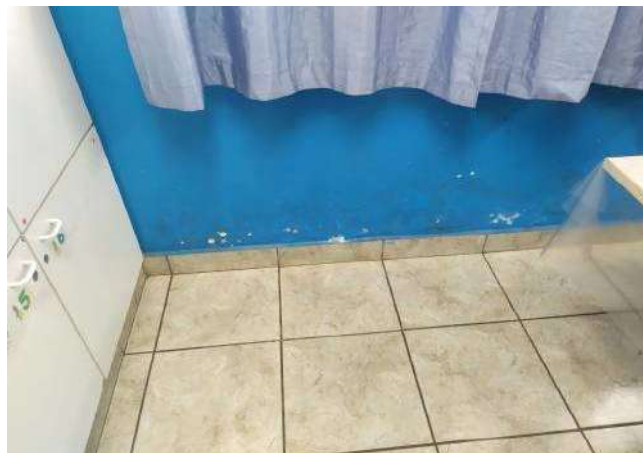
FOTO 13

Sala da coordenação e professores, pintura paredes e porta, bem como troca da fechadura

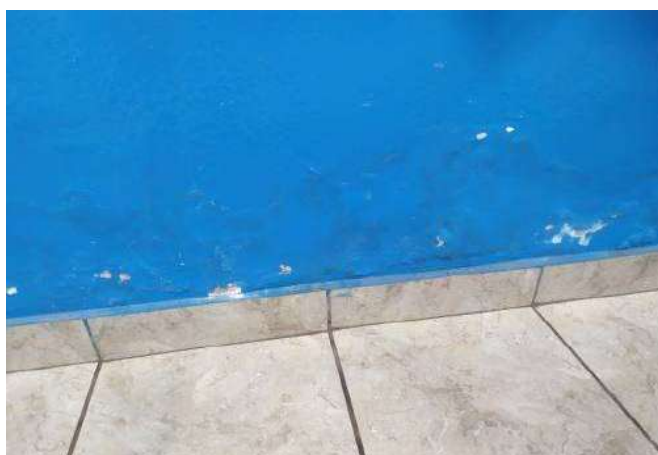
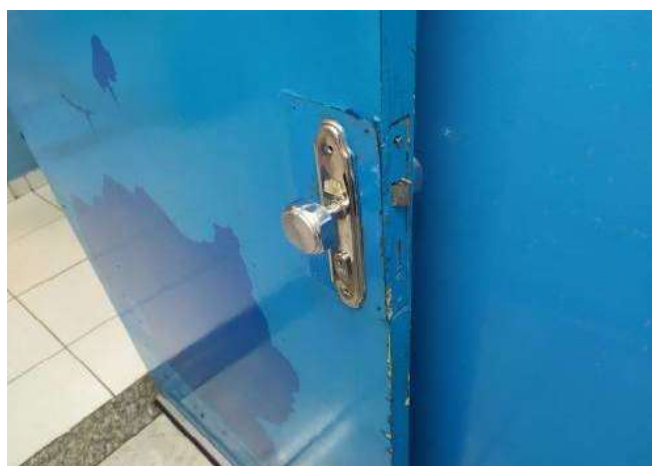
Sala da coordenação e professores. Possui infiltração na paredes dos caixilho

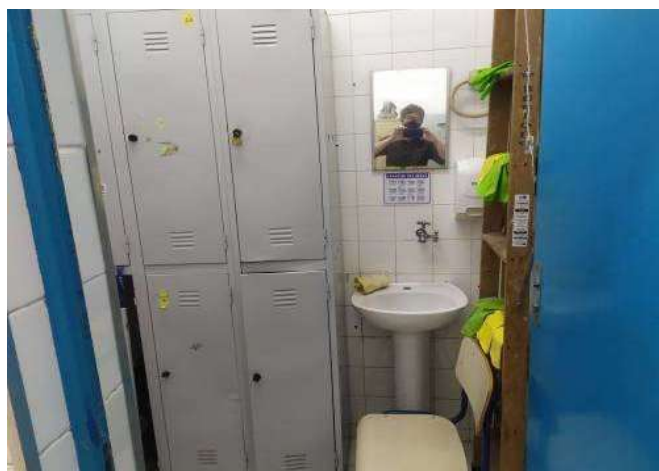
Vestiário unissex reparos nos azulejos quebrados, ralo e fechadura- reparos na porta e pintura

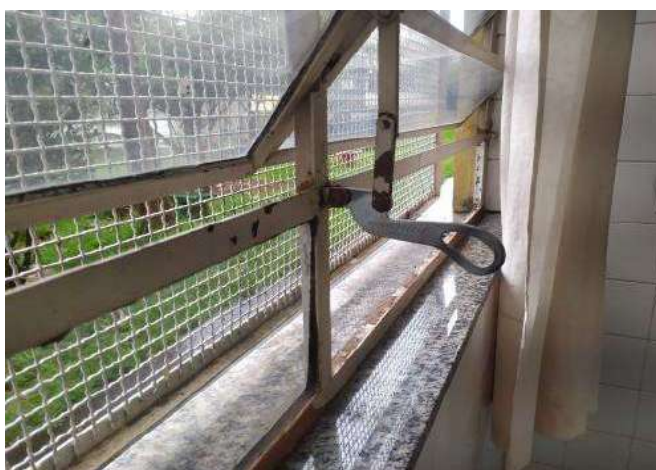
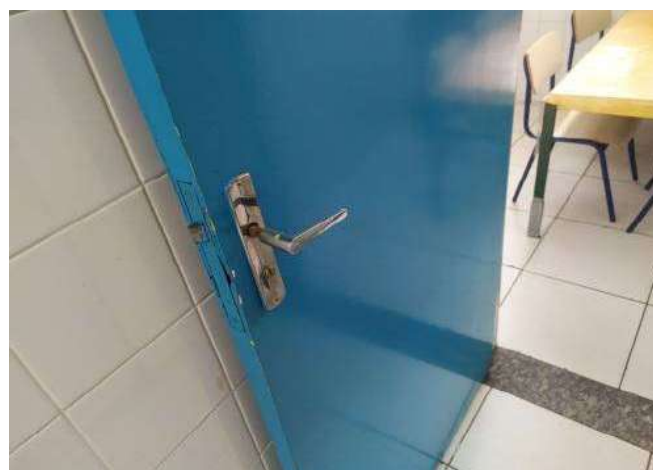
descrição fotos 25 a 28 Refeitório funcionários, está em boas condições, porém necessita de novo rejunte dos ladrilhos hidráulicos das paredes bem como revisão nos caixilhos, os mesmo não fecham, e há vazamento em baixo dos caixilho.

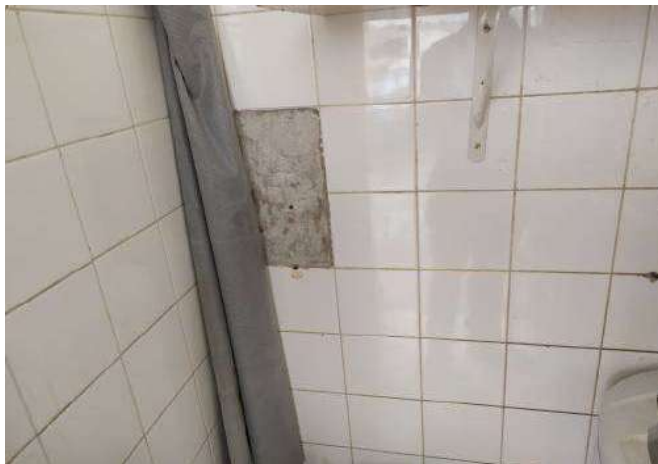
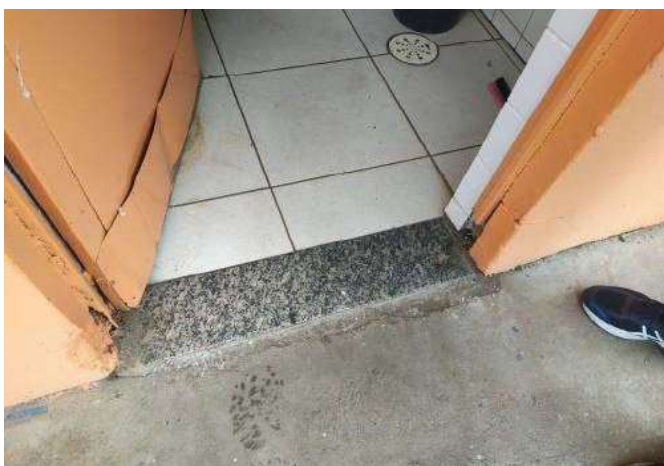
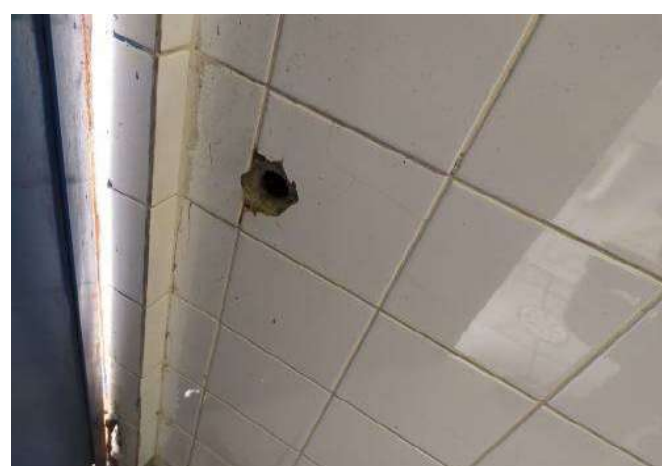
descrição fotos 30 a 34 Lavadeira, necessita de troca de revestimento da parede, a ladrilhos danificados, precisa de reparos na porta, batente e fechadura bem como pintura

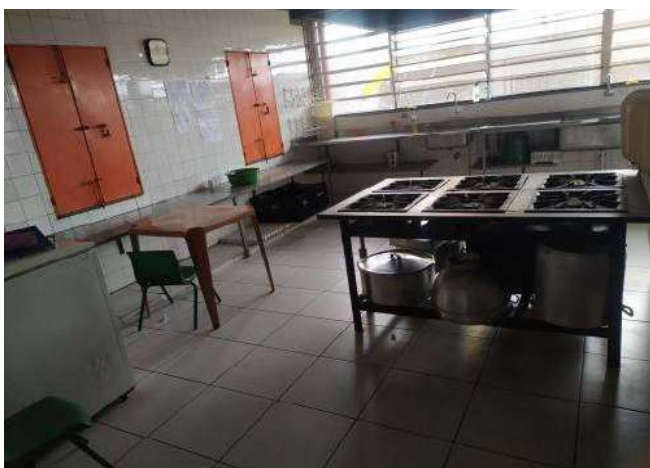
descrição fotos 36 a 39 Cozinha está com piso e paredes em bom estado de conservação, porém a necessidade de reparos nos apoios da bancada de granito, os mesmos estão corroídos e com desgaste no material apresentando forte oxidação.

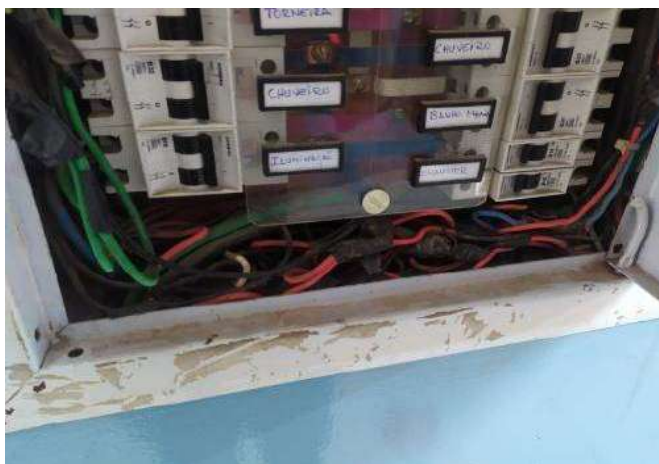
FOTO 41 Necessário revisão na fiação e quadros da unidade escolar

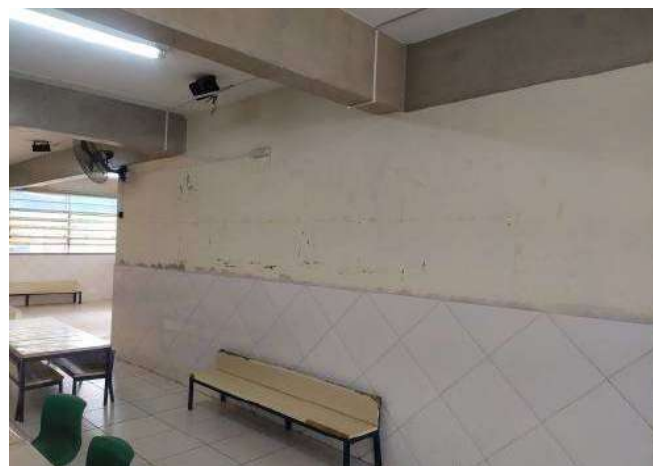
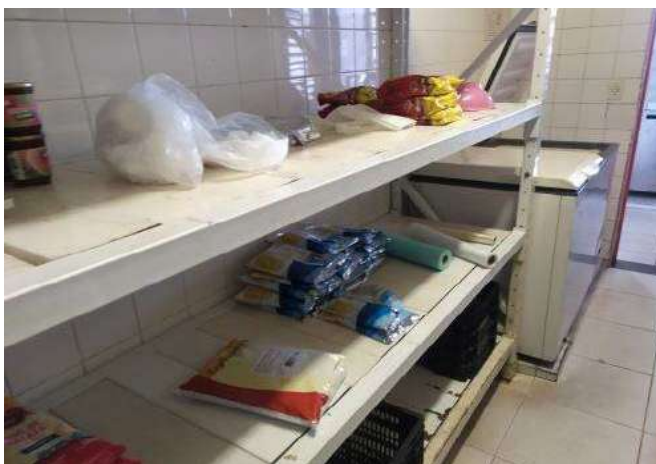
FOTO 45 Pátio coberto, necessita de reparo e pintura das paredes

FOTO 46 Pátio coberto, necessita de reparo e pintura das paredes

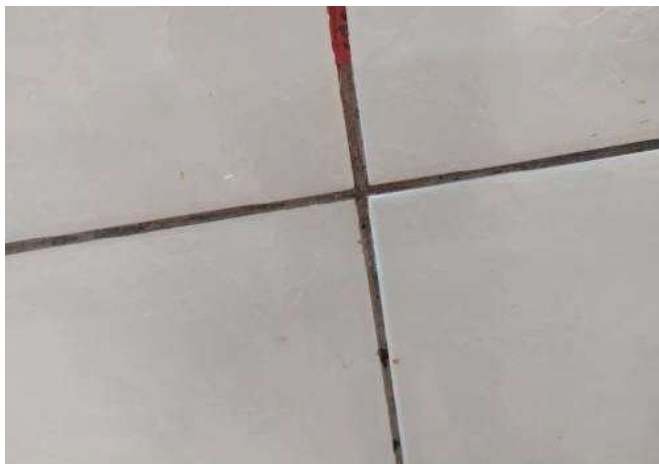
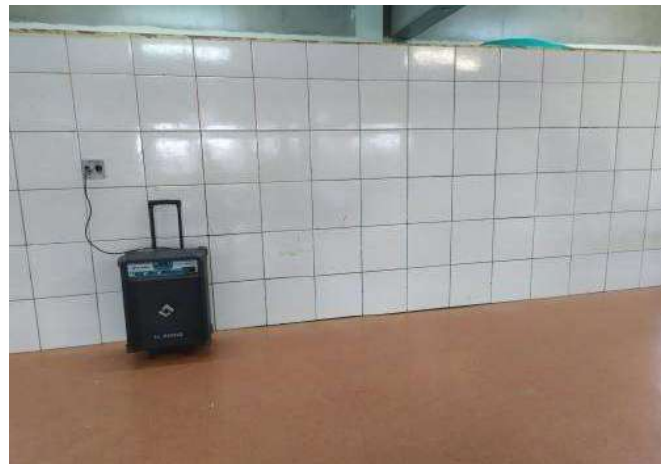
Necessário a recomposição dos rejuntas dos revestimentos do palco.

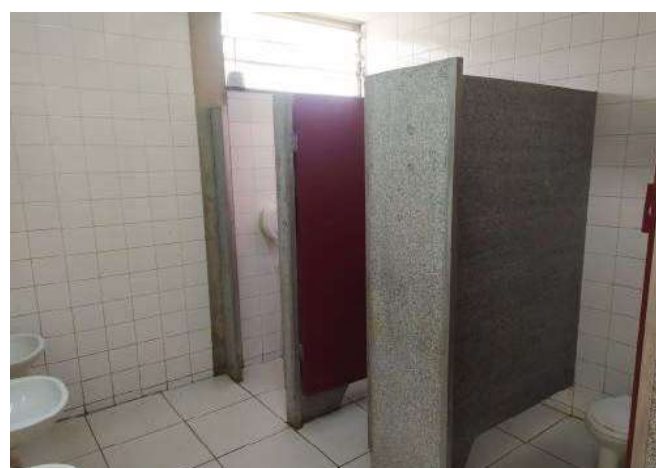
wc fem alunos - térreo- rejunte revestimentos paredes, pintura parede e portas

wc fem alunos - térreo- rejunte revestimentos paredes, pintura parede e porta

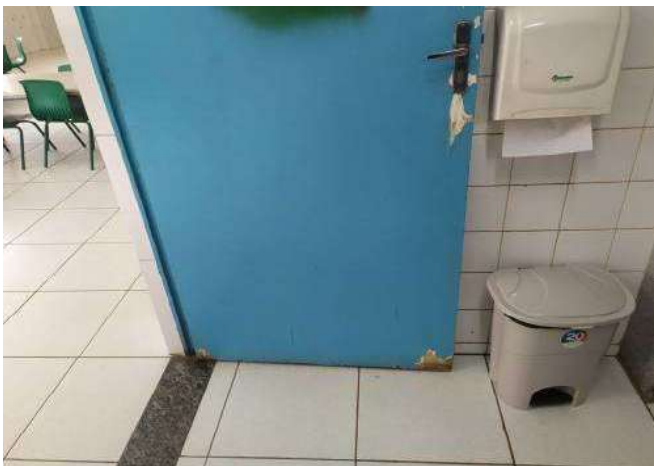
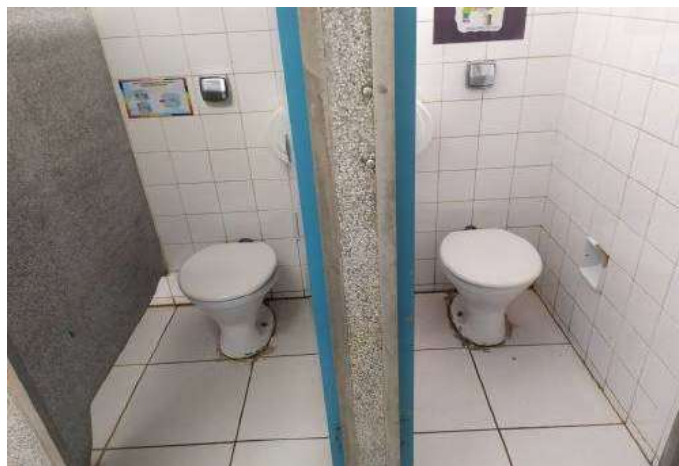
descrição fotos 54 a 56 Banheiro masculino alunos -  
térreo, necessário rejunte dos revestimentos das  
paredes, reparos e pintura das portas. Pintura do  
teto. Necessário troca das fechaduras dos box, e  
recomposição de louça e acabamento em volta dos  
vasos sanitários.

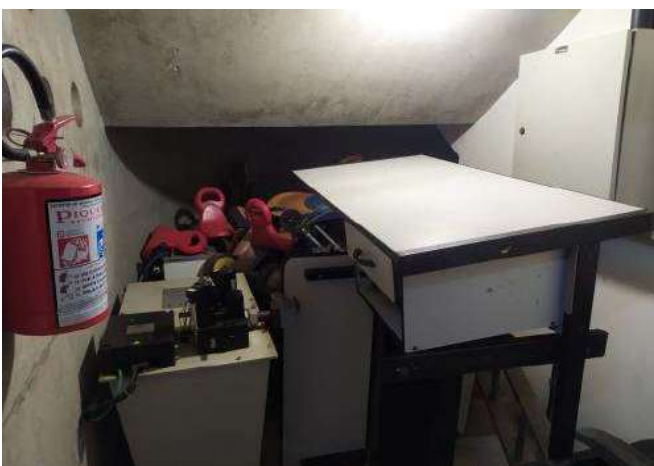
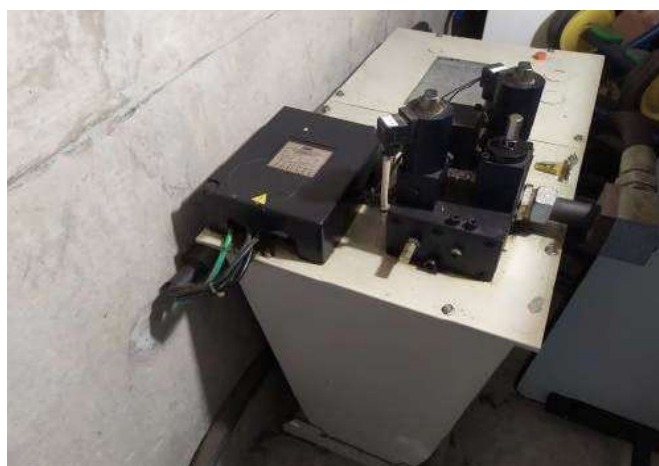
descrição foto 59 e 60 Máquinas de máquina do elevador, está sendo utilizada como depósito também, não estando em conformidade

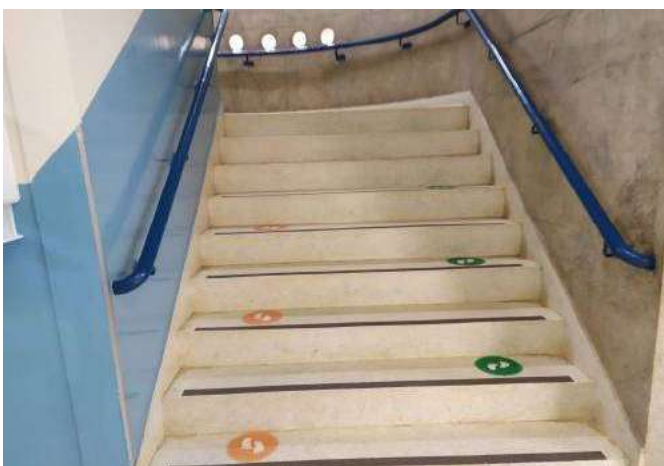
FOTO 65 escada para pav superior, necessita corrimão acessível

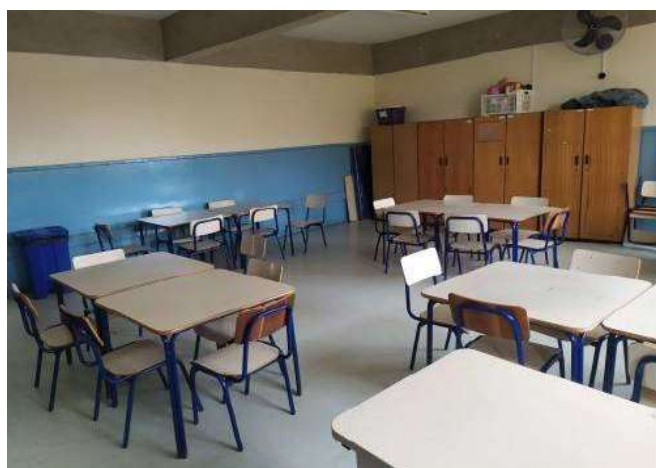
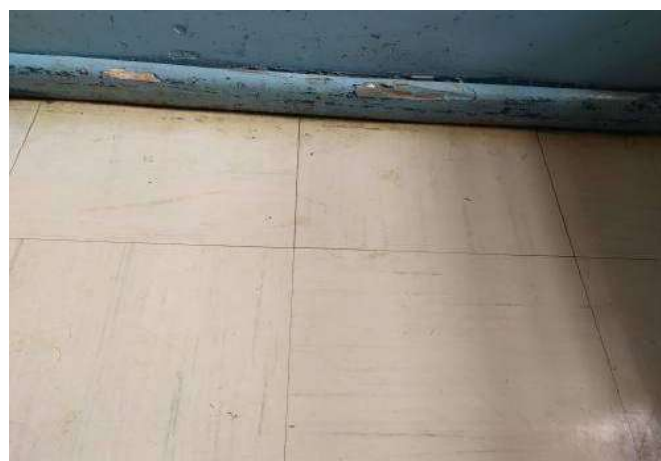
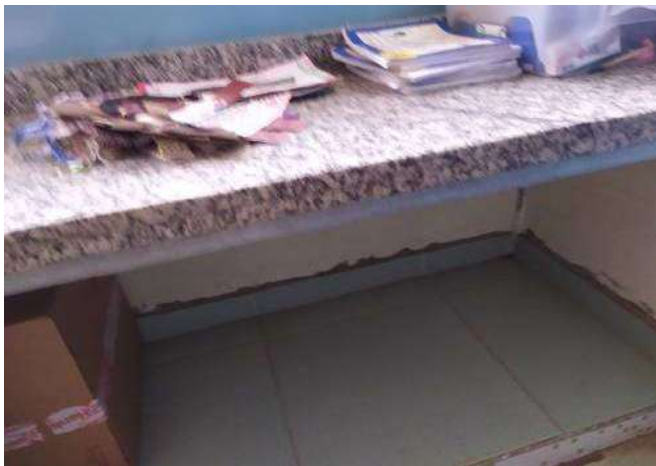
descrição fotos 77 a 79 Sala de aula 02, necessário pintura das paredes, troca dos pisos vinílicos rachados ou quebrados. Troca do apoio do apagador  
Necessário troca do rodapé de madeira.

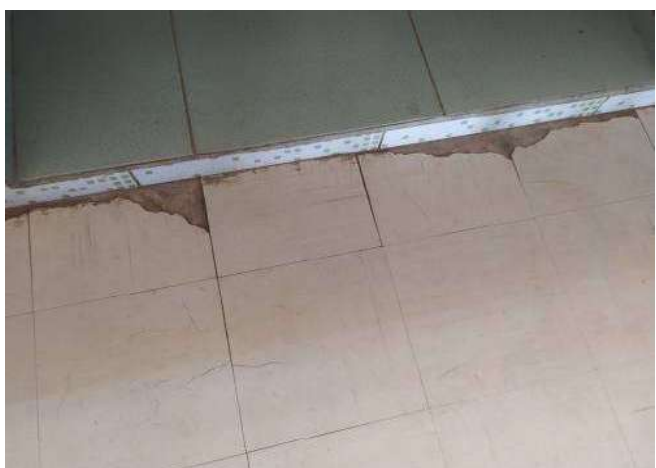
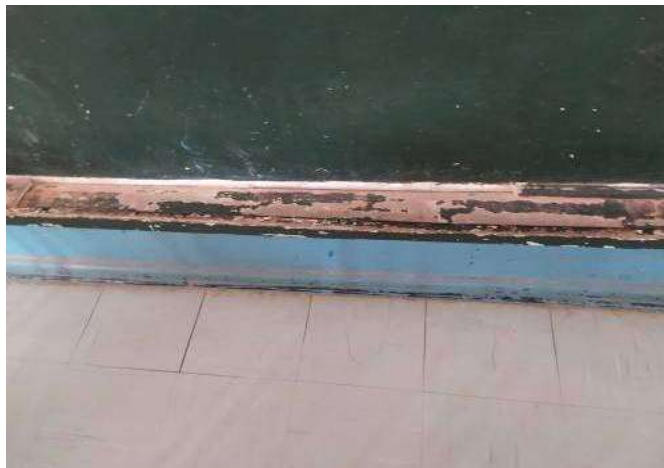
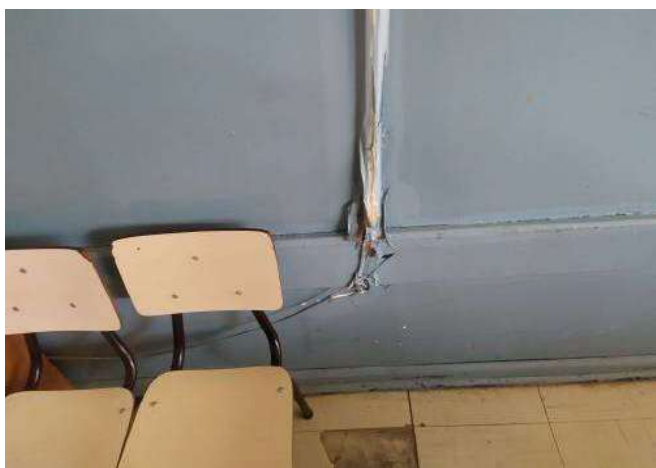
descrição foto 81 a 83 Sala de aula 03, necessário pintura das paredes, troca dos pisos vinílicos rachados ou quebrados. Troca do apoio do apagador  
Necessário troca do rodapé de madeira.. necessário revisão instalações elétricas dos ventiladores.  
Necessário substituição do revestimento da bancada de granito

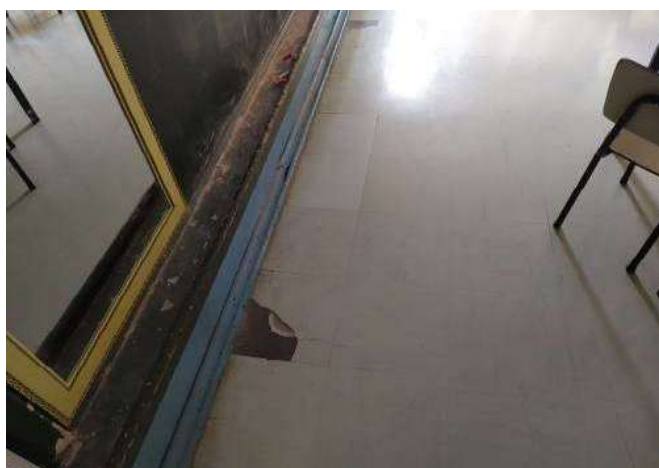
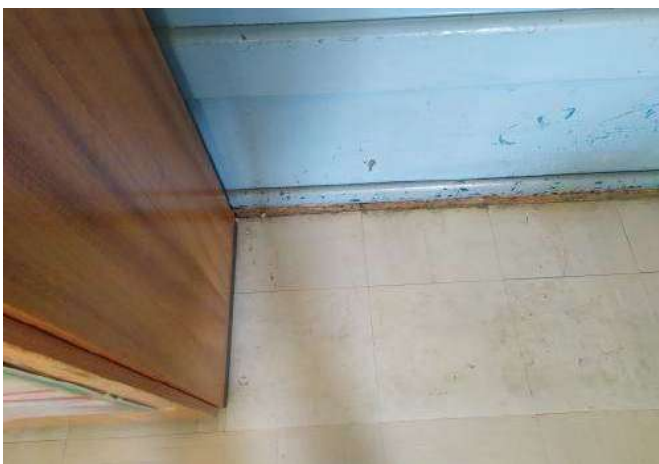
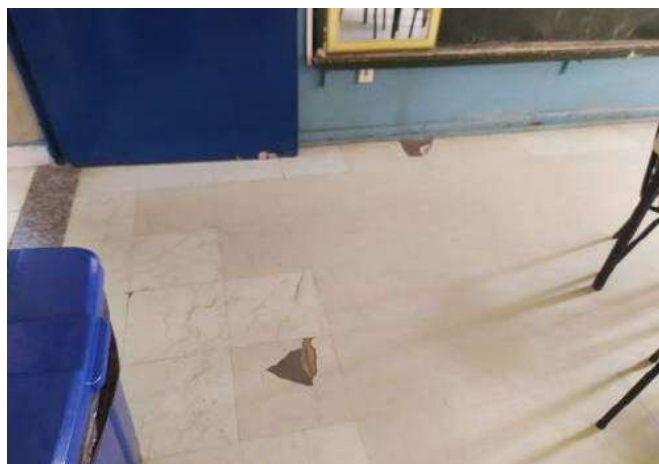
**descrição fotos 93 a 96 Sala de aula 06, necessário pintura das paredes, troca dos pisos vinílicos rachados ou quebrados. Troca do apoio do apagador. Necessário troca do rodapé de madeira.. necessário revisão instalações elétricas dos ventiladores. Necessário substituição do revestimento da bancada de granito.**

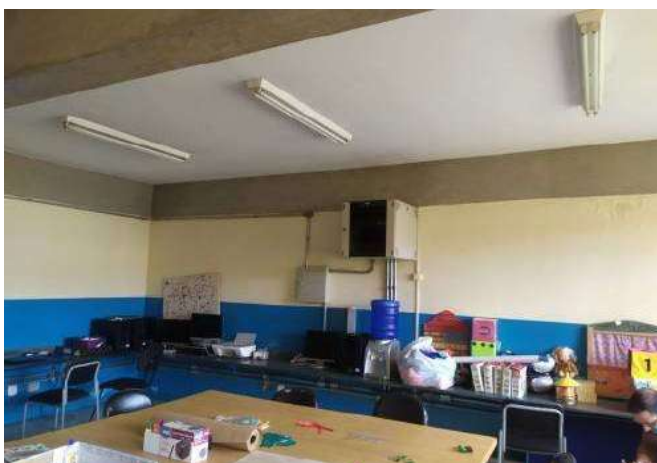
**descrição fotos 99 a 101 Sala de informática. Necessário troca de pisos vinílicos danificados. Troca dos rodapés de madeira, pintura das portas e paredes. Possui infiltração na parede.**

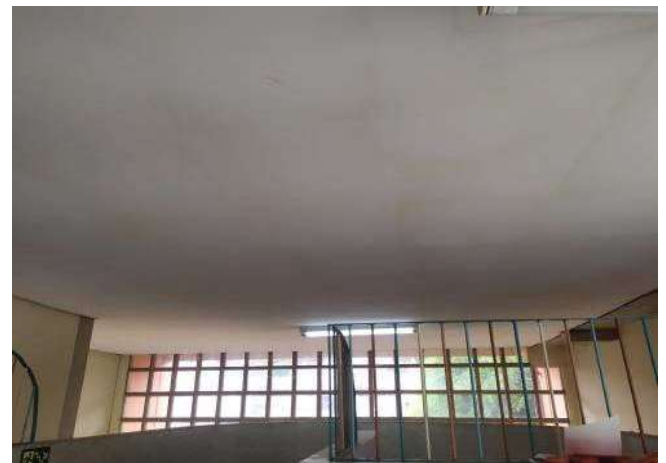
Forro de gesso do corredor, pav. superior 02 precisa de pintura

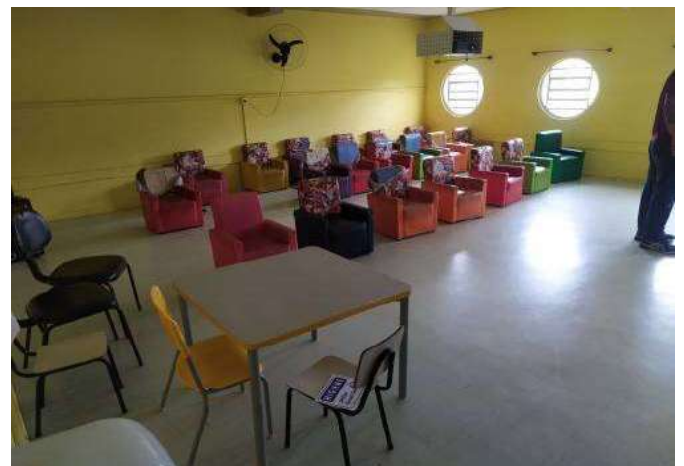
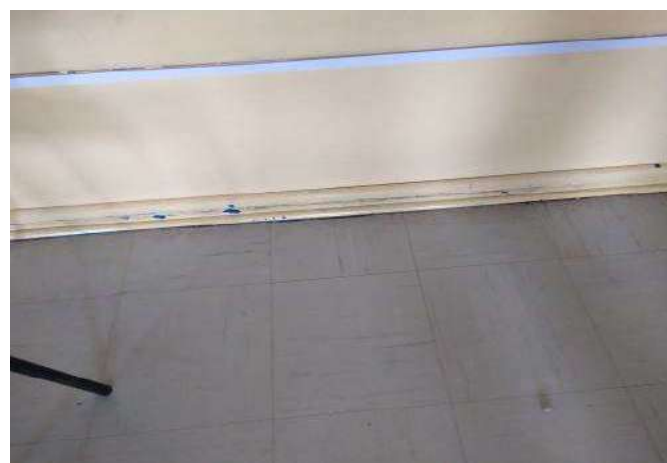
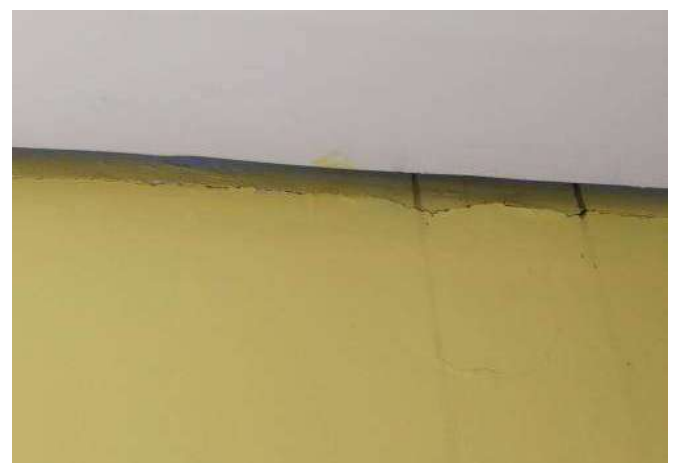
descrição fotos 106 a 108 Sala de vídeo localizada no pav. superior 02, necessita de pintura das paredes e correção de filtração. Substituição de rodapés de madeira danificados.

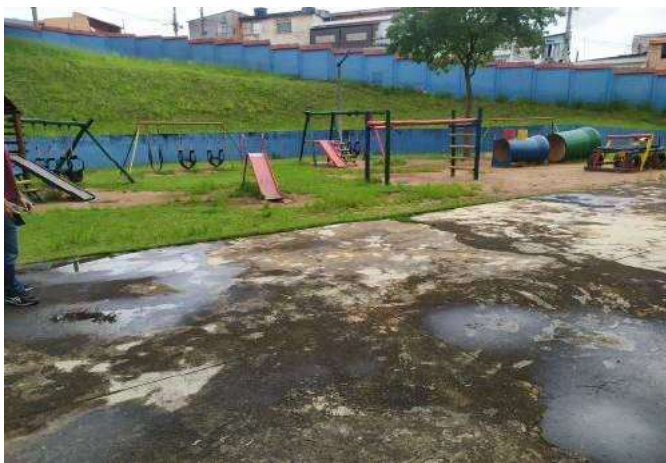
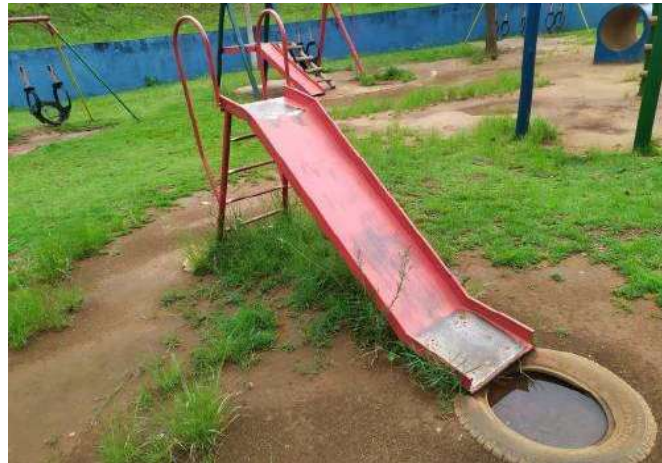
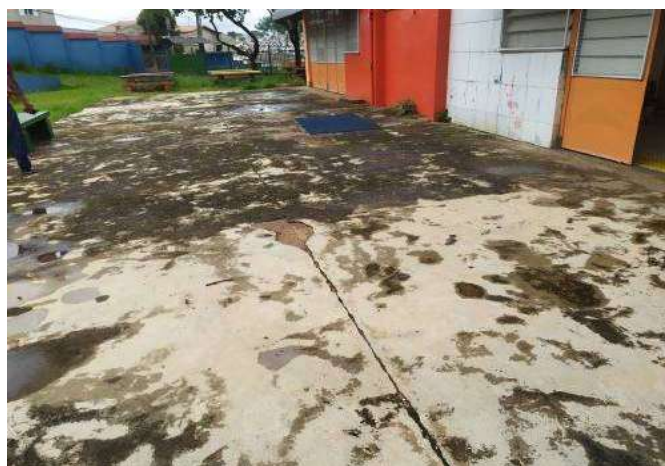
descrição fotos 121 a 123 Playground com aproximadamente 400 m². Sua entrada possui pisos de concreto deteriorados, necessário refazer o contrapiso do local, possui um brinquedo gira-gira. E os demais estão com aparência de desgastados.

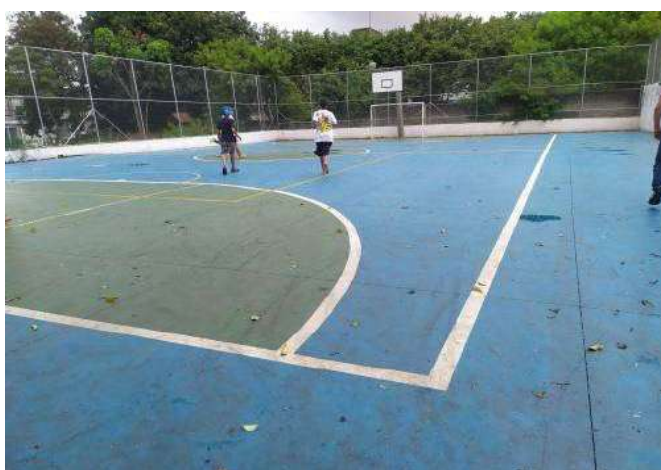
FOTO 129 quadra descoberta

descrição da foto 129 Quadra de esportes recém reformada em 2021 foi toda pintada segundo a direção da escola, está em bom estado de conservação. Possui acesso direto para a rua e está isolada por gradis da escola
