# PROCESSO SEI Nº 6016.2021/0086735-1

## CHAMAMENTO PÚBLICO Nº CH/002/2021/SGM-SEDP

## EMEI JESUINA NUNES BARBOSA

<b>1.</b>	<b>RELATÓRIOS</b>	
1.1.	Relatório de Vistoria.....	001
1.2.	Diagnóstico de Infraestrutura.....	002
1.3.	Relatório Fotográfico.....	008
1.4.	Diagnóstico.....	029

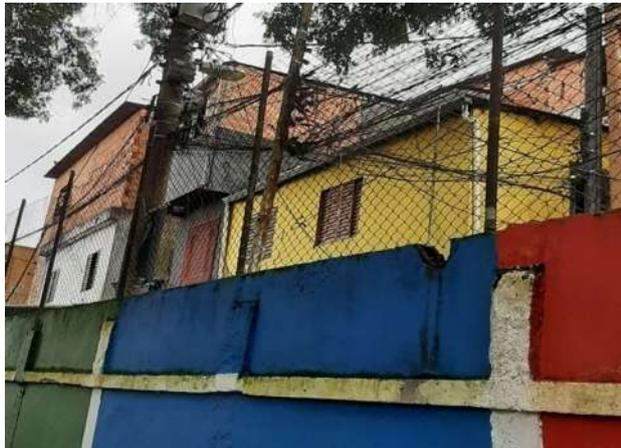
FOTO 7 MANCHAS DE INFILTRAÇÃO NO MURO DO PERÍMETRO DA ESCOLA

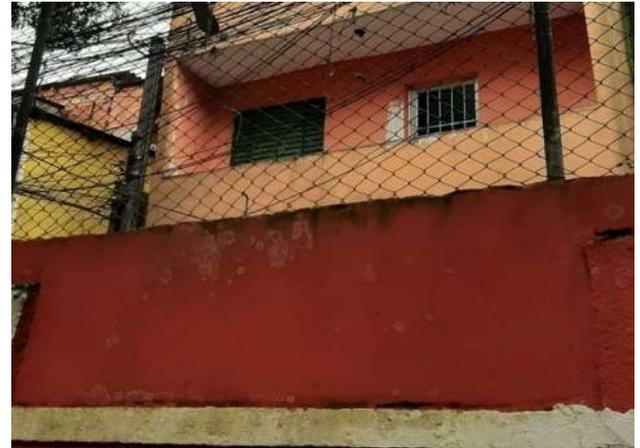
4.3	Eflorescência / manchas de mofo / bolor	2	É POSSÍVEL IDENTIFICAR MANCHAS DE BOLOR NA FACHADA CONFORME FOTOS	
4.4	Falta ou deficiência nas juntas de trabalho e rejunte	1

FOTO 8 MACHAS DE MOFO NO MURO DO PERÍMETRO DA ESCOLA

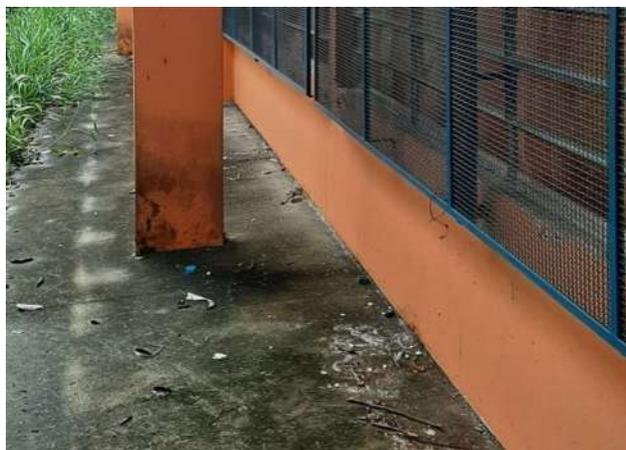
2.7	Eflorescência, desenvolvimento de organismos biológicos	1		
2.8	Lixiviação	1		
2.9	Infiltrações	2	OS PILARES DA ÁREA EXTERNA APRESENTAM MANCHAS DE INFILTRAÇÃO	
<b>3</b>	<b>IMPERMEABILIZAÇÃO</b>

FOTO 17 MANCHAS DE INFILTRAÇÃO NOS PILARES LOCALIZADOS NA PARTE EXTERNA

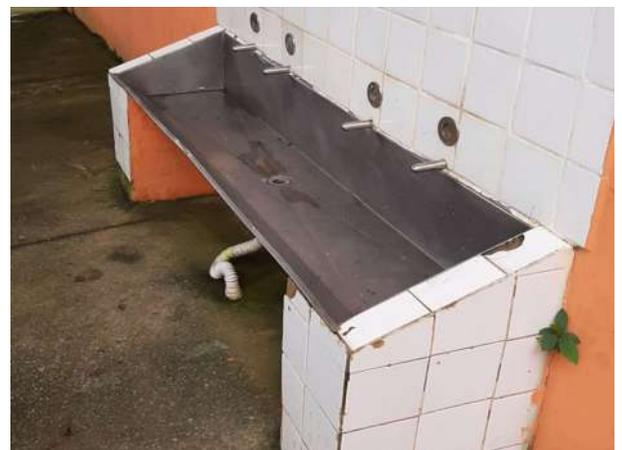
FOTO 18 BEBEDOURO COM ALGUNS TRECHOS DO REVESTIMENTO QUEBRADO

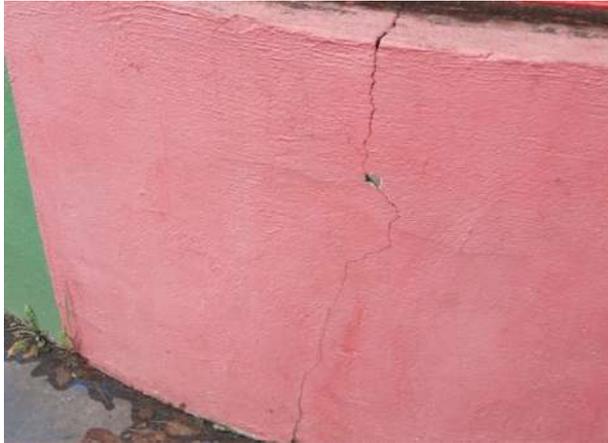
FOTO 19 TRINCA NO MIRO PRÓXIMA A QUADRA

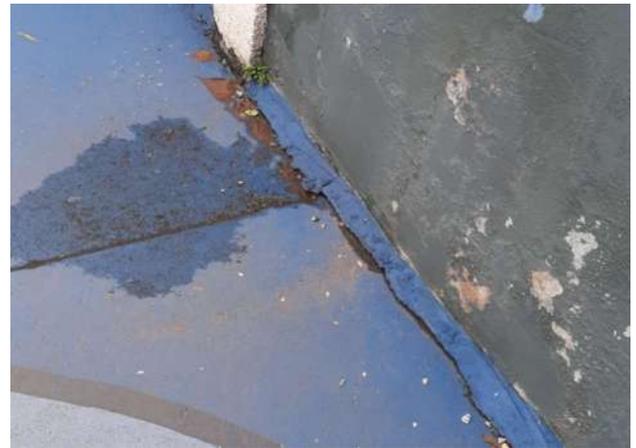
FOTO 20 FISSURA NO PISO DA QUADRA

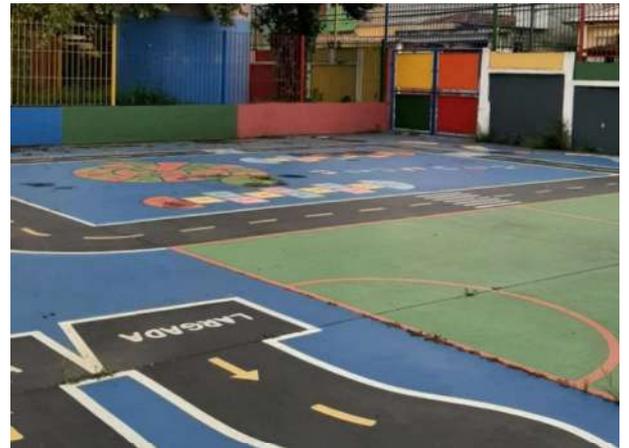
- Grades externa do Muro de divisã deteriorada.
- Foi solicitada a cobertura da quadra.

FOTO 22 QUADRA DESCOBERTA, FOI SOLICITADO PELA ESCOLA UMA COBERTURA

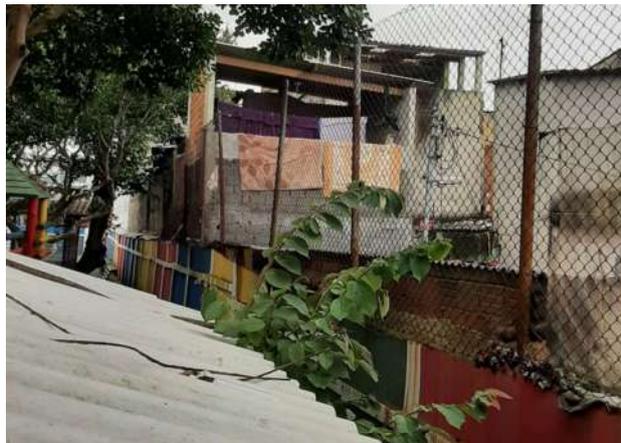
FOTO 27 GRADIL COM CORROSÃO

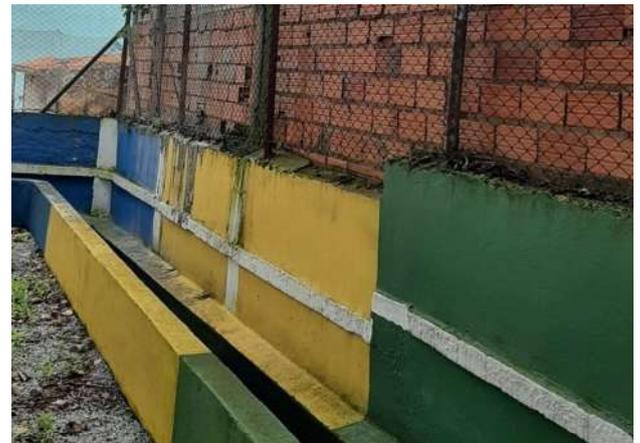
FOTO 28 INFILTRAÇÃO NO MURO DO PARQUE

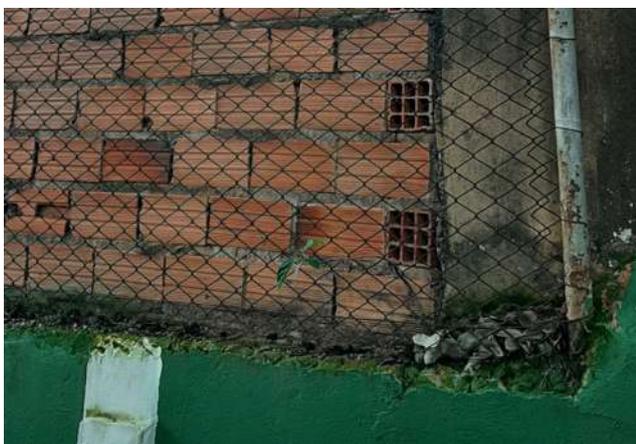
FOTO 29 GRADIL NO PERÍMETRO DA ESCOLA ESTÁ ENFERRUJADO

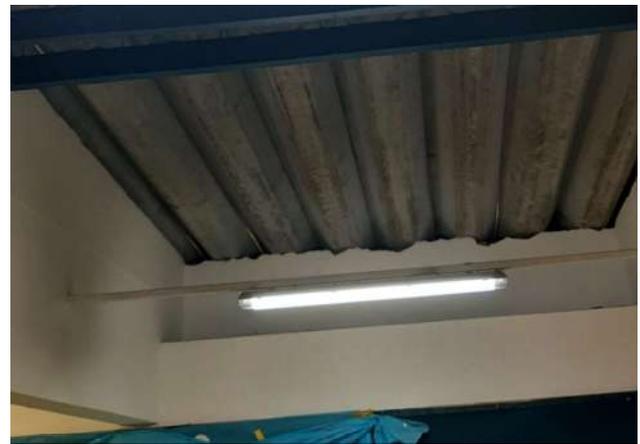
FOTO 30 TELHADO COM MANCHAS DE INFILTRAÇÃO

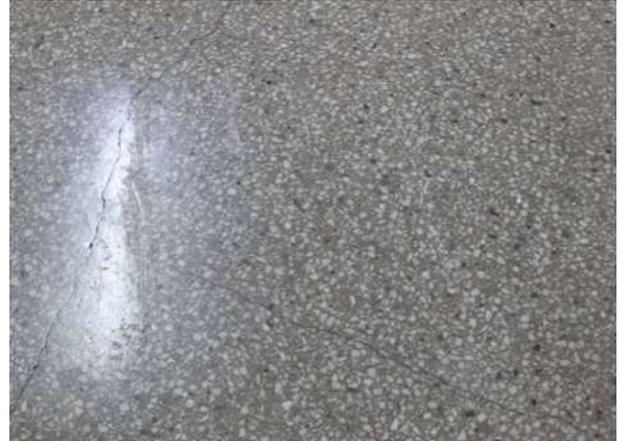
FOTO 32 FISSURA NO PISO DO PÁTIO/ REFEITURA

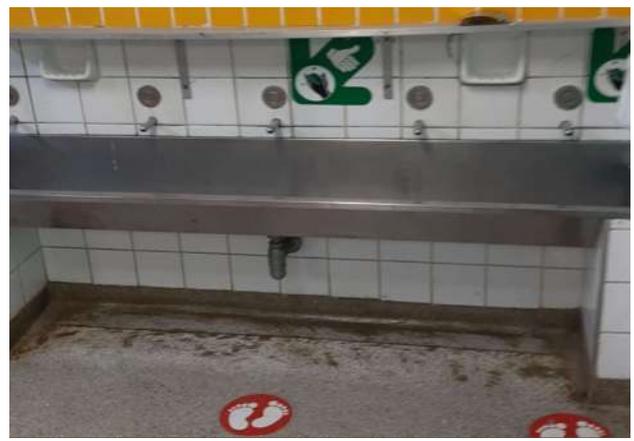
FOTO 40 MANCHAS DE FERRUGEM NO PISO DO SANITÁRIO DOS ALUNOS

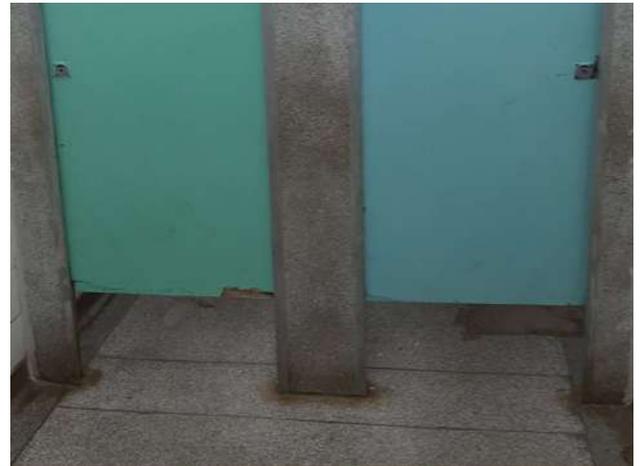
FOTO 44 PORTAS DANIFICADAS NO SANITÁRIO MASCULINO

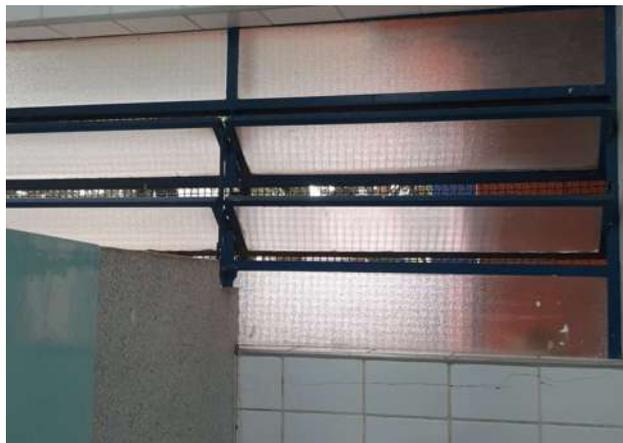
FOTO 45 TRINCAS NO REVESTIMENTO NO SANITÁRIO DE ALUNOS

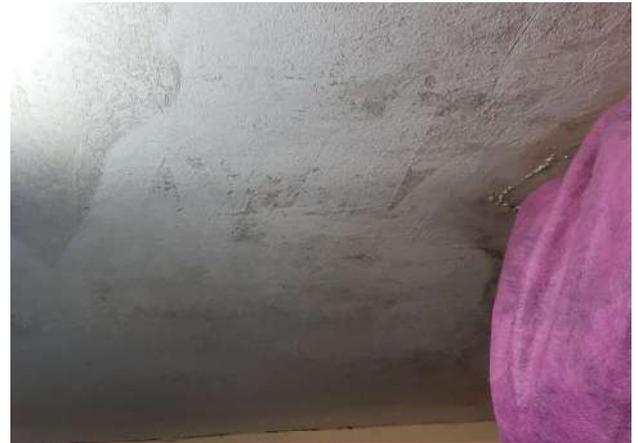
3.1	Infiltração	2	HÁ ALGUNS PONTOS DE INFILTRAÇÃO NO ALMOXARIFADO E NA SALA 05	
3.2	Descolamento da manta	1		
3.3	Sistema de impermeabilização perfurado	1

FOTO 46 MANCHAS DE BOLOR NO TETO DO ALMOXARIFADO

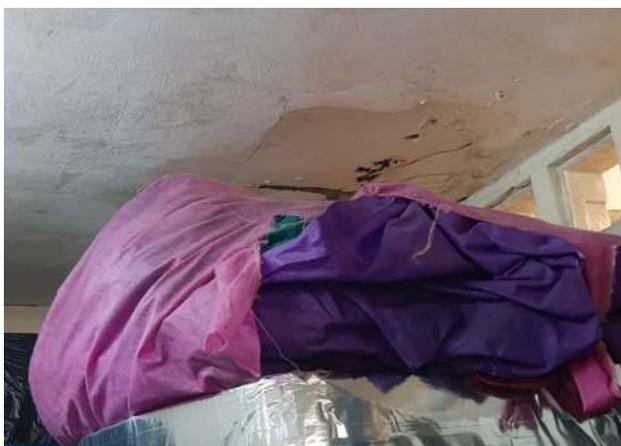
FOTO 47 ESTUFAMENTO E MANCHAS DE BOLOR NO TETO DO ALMOXARIFADO

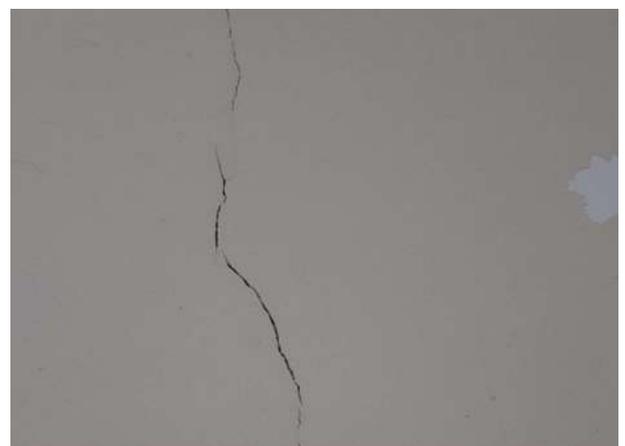
FOTO 48 TRINCA NA PAREDE DO ALMOXARIFADO

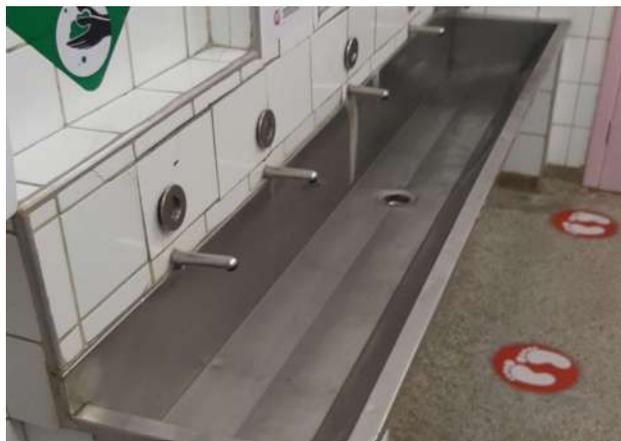
FOTO 57 BEBEDOURO DO SANITÁRIO DOS ALUNOS COM TRINCAS NO REVESTIMENTO

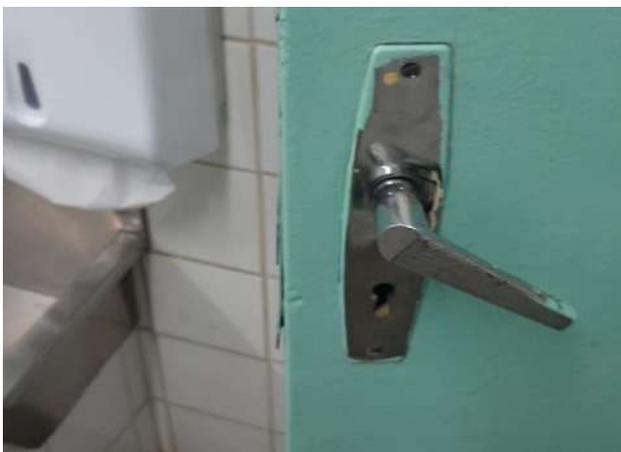
FOTO 59 FECHADURA DA PORTA DO SANITÁRIO QUEBRADA

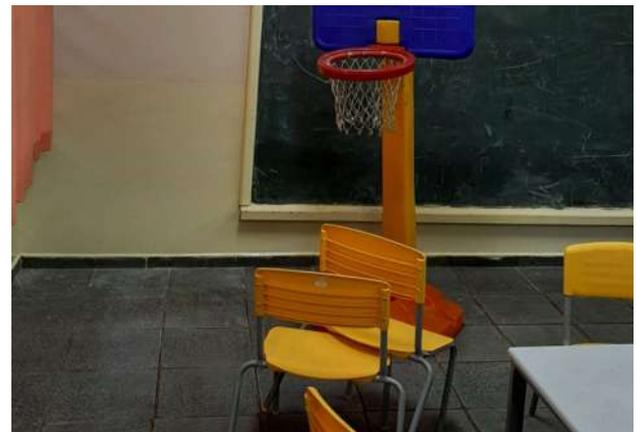
7.7	Manchas decorrentes de umidade ascendente do solo / Eflorescência e ou pisos	1	
7.8	Abatimento do piso	3	OS PISOS DETERIORADOS SÃO PERCEPTÍVEIS NAS SALAS DE 1 A 7

FOTO 64 PISO DETERIORADO NA SALA 01

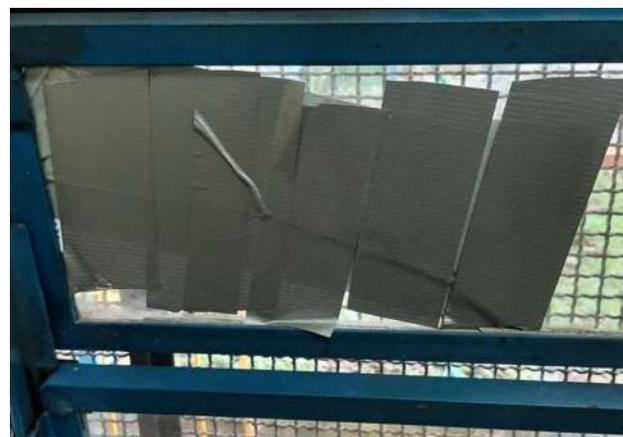
FOTO 65 JANELA QUEBRADA NA SALA 01

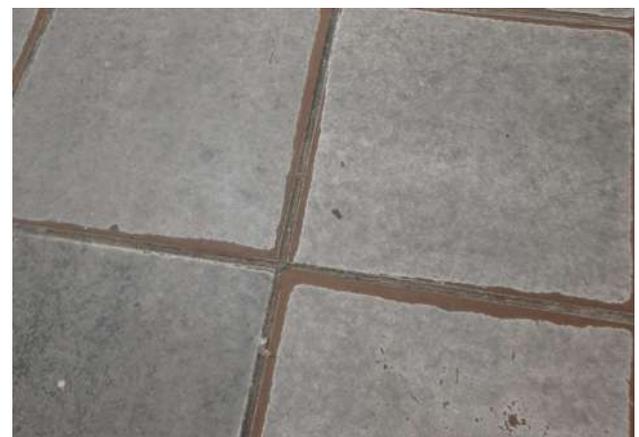
FOTO 66 PISO DETERIORADO NA SALA 01

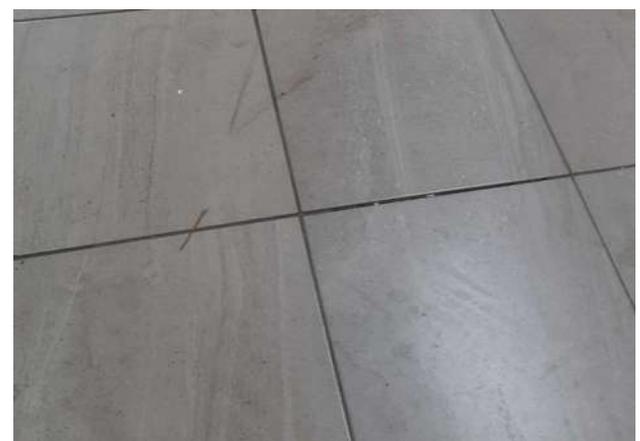
FOTO 70 PISO MANCHADO NA SALA 02

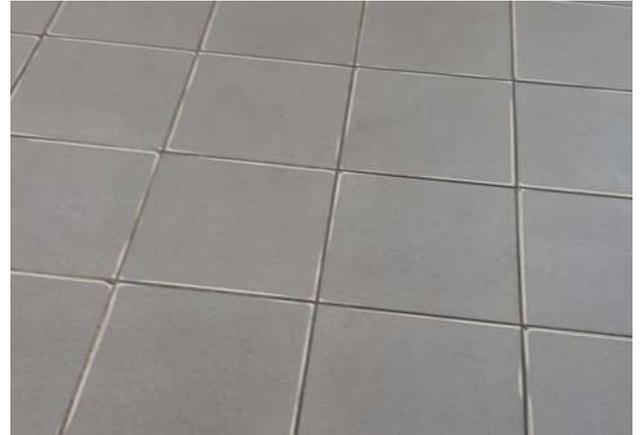
FOTO 74 PISO DETERIORADO NA SALA 03

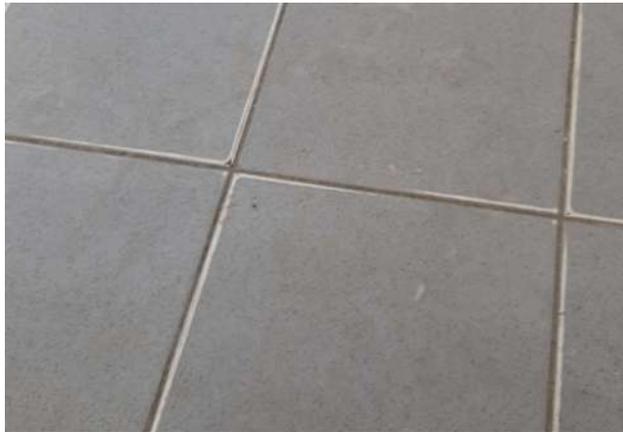
FOTO 79 PISO DETERIORADO NA SALA 04

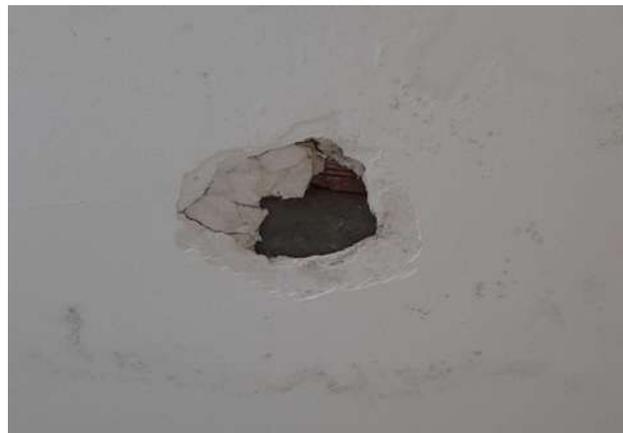
FOTO 81 BURACO E MANCHAS DE INFILTRAÇÃO NA SALA 05

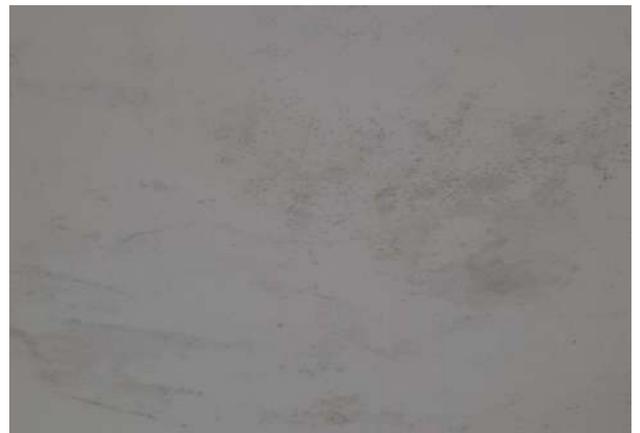
FOTO 82 MANCHAS DE MOFO NA SALA 05

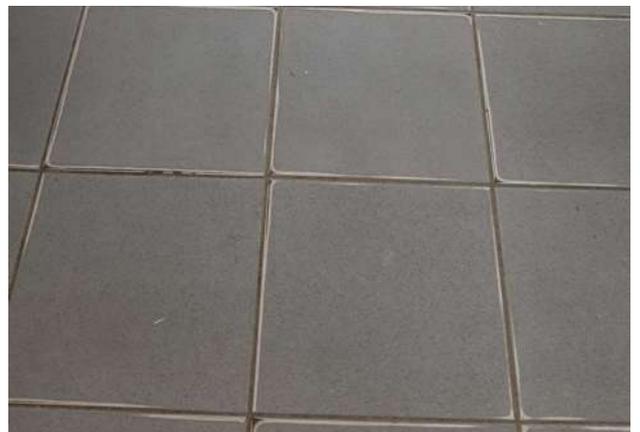
FOTO 84 PISO DETERIORADO NA SALA 06

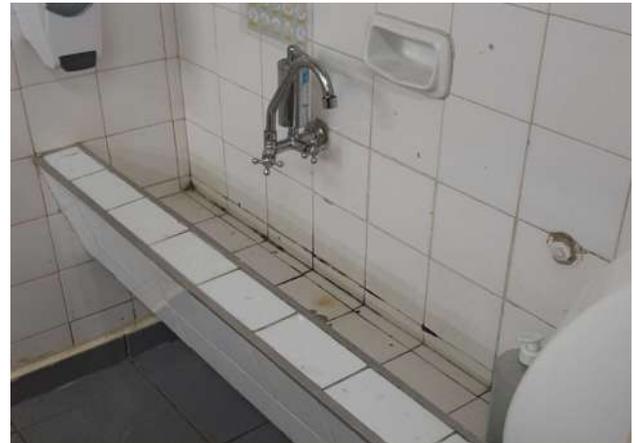
FOTO 86 BEBEDOURO COM REVESTIMENTO DANIFICADO NA SALA 06

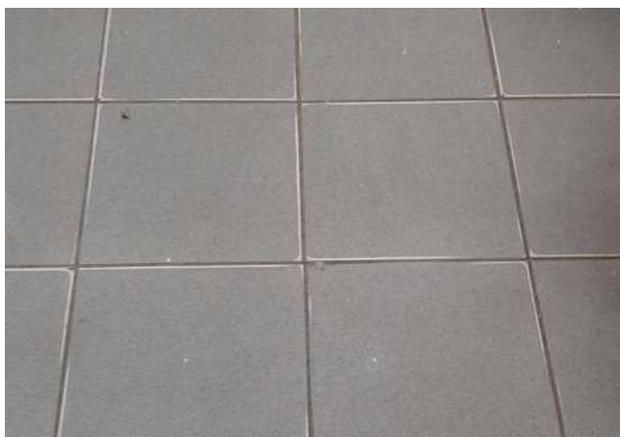
FOTO 89 PISO DETERIORADO NA SALA 07

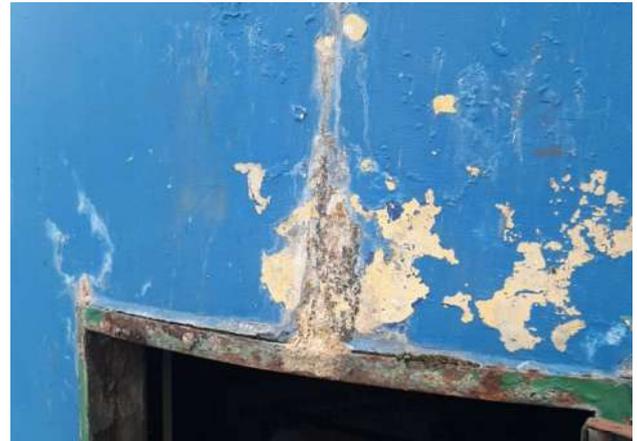
10.10.3	Degradação/desgaste do material, oxidação, corrosão	2	É POSSÍVEL IDENTIFICAR OXIDAÇÃO NO RESERVATÓRIO CONFORME RELATÓRIO FOTOGRÁFICO
10.10.4	Eflorescência, desenvolvimento de microorganismos biológicos	1

FOTO 100 FERRUGEM E PINTURA DESCASCADA NO RESERVATÓRIO
