# **PROCESSO SEI Nº 6016.2021/0086735-1**

## **CHAMAMENTO PÚBLICO Nº CH/002/2021/SGM-SEDP**

## **EMEI JOSE CLEMENTE PEREIRA**

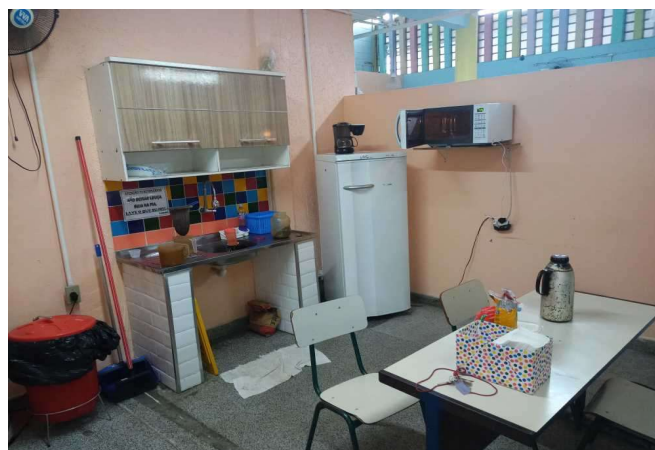
| 11.7 | Modificações das instalações elétricas / improvisos | 2 | Sala dos professores, Cozinha dos funcionários, |

FOTO 8 Cozinha/Copa dos Funcionários - Visão geral - Improvisos elétricos

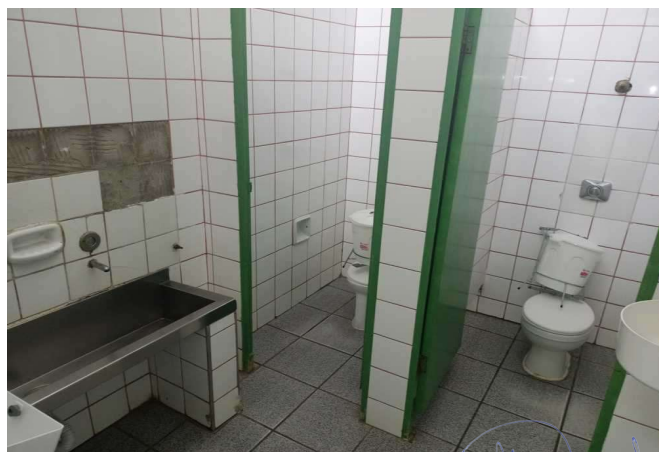
| 6.1 | Destacamento / desagregação / descolamento | 2 | Destacamento: Sanitário Masculino para Funcionários; Sanitário Feminino para Alunos | |

FOTO 48 Sanitário Feminino para Alunos - Destacamento

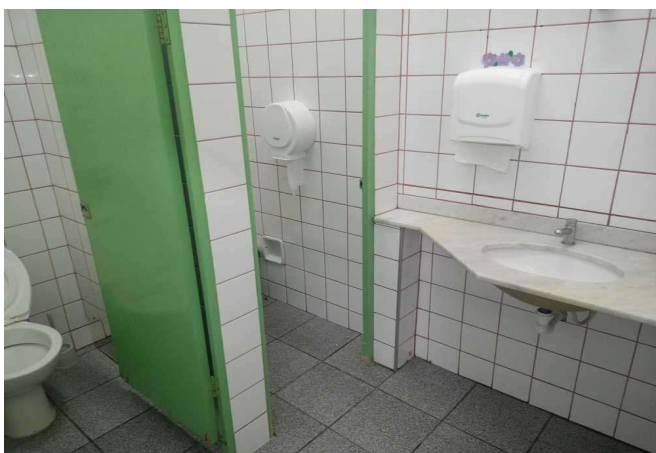
FOTO 57 Sanitário Feminino para Funcionários - Pisos Diferentes do original (box)

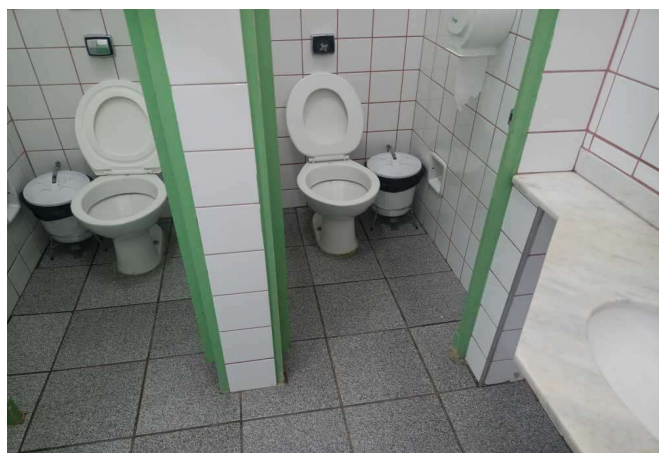
FOTO 58 Sanitário Feminino para Funcionários - Acabamento descarga faltante

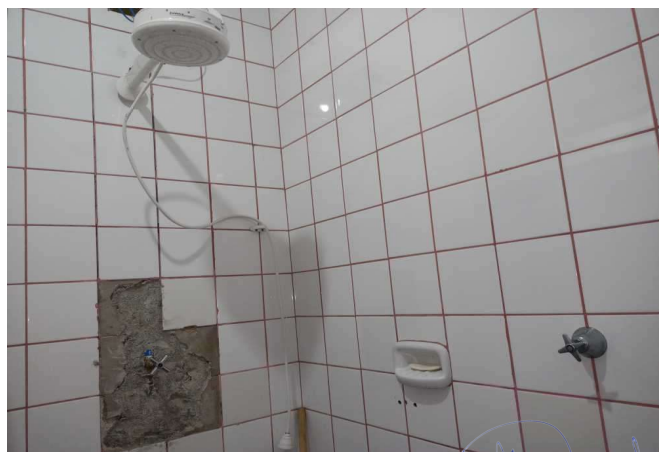
FOTO 60 Sanitário Masculino para Funcionários - destacamento de revestimento

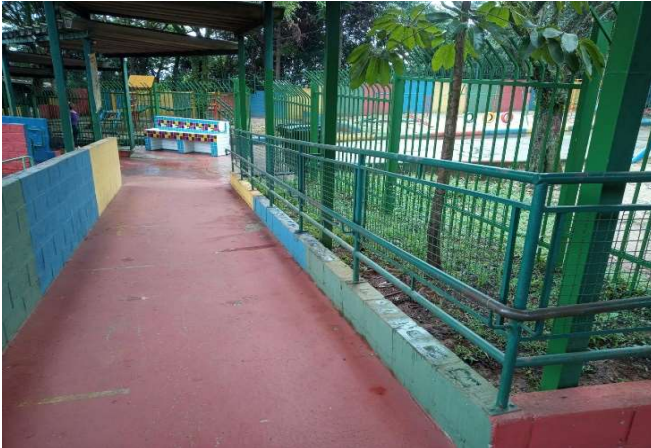
FOTO 61

| 7.2 | Falta ou deficiência nas juntas de trabalho e rejunte | 2 | Coxins dos funcionários, Rampa de acesso | |

Rampa de acesso à Unidade Escolar - Juntas de dilatação deficientes

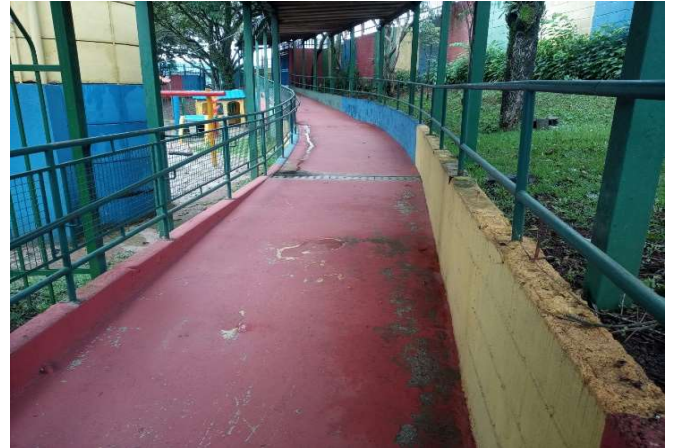
FOTO 62

| 7.1 | Fissura | 2 | Rampa de acesso | |

| 7.7 | Manchas decorrentes de umidade ascendente do solo / Eflorescência e ou pisos diferentes do original | 2 | Coxins dos funcionários, Rampa de acesso |

Rampa de acesso à Unidade Escolar - Fissuras e pisos diferentes do original

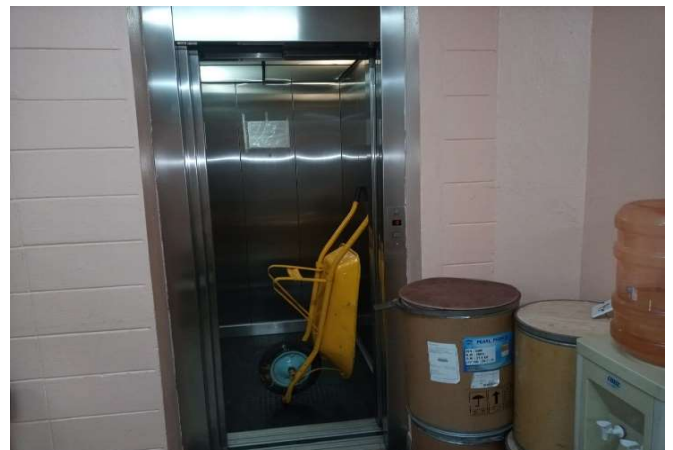
FOTO 64

Elevador da Unidade Escolar em bom estado de funcionamento

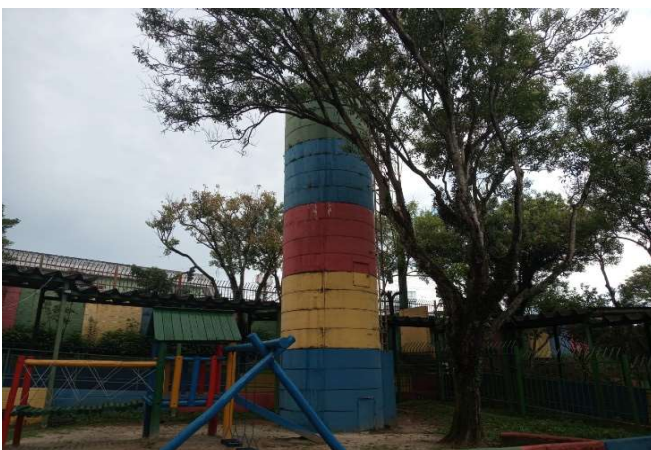
FOTO 65

Torre da caixa d'água sem vazamento

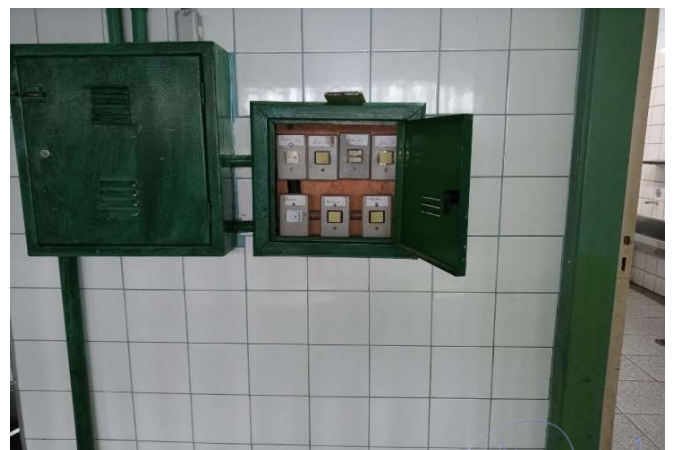
FOTO 66

| 11.2 | Quadros, painéis e equipamentos elétricos-fora de norma | 2 | Quadros fora de norma (salas2, 3, 4, banheiros, refeitório), |

Quadro de interruptores, que precisa ser adequado a NBR 5419:2015
