# **PROCESSO SEI Nº 6016.2021/0086735-1**

## **CHAMAMENTO PÚBLICO Nº CH/002/2021/SGM-SEDP**

## **EMEI JOSE MAURO DE VASCONCELOS**

Vistoria realizada 14/01/22, para verificar e diagnosticar o estado que se encontra a unidade escolar.

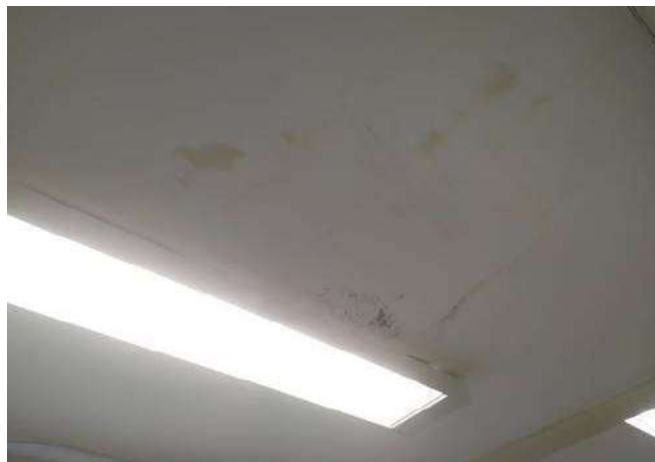
FOTO 2 Infiltração dentro da secretaria pelo teto

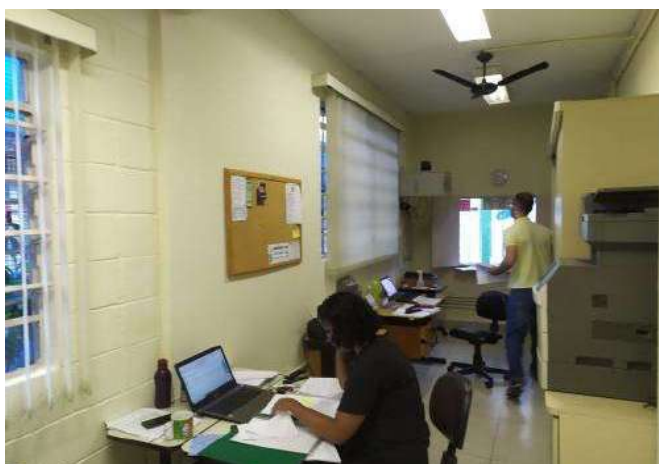
FOTO 3 Secretaria.

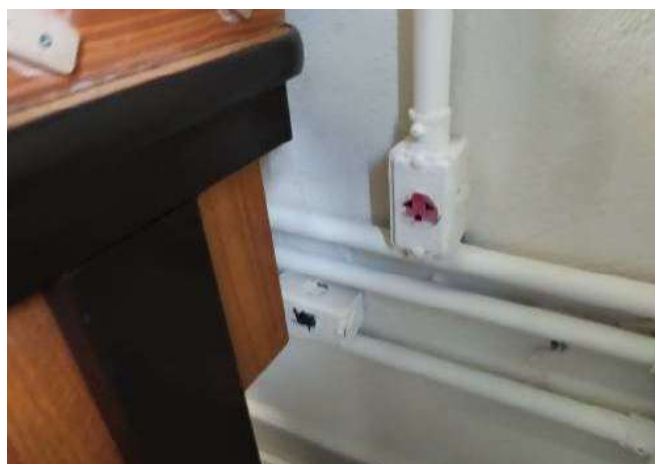
FOTO 4 Secretaria, necessário revisão das instalações elétricas.

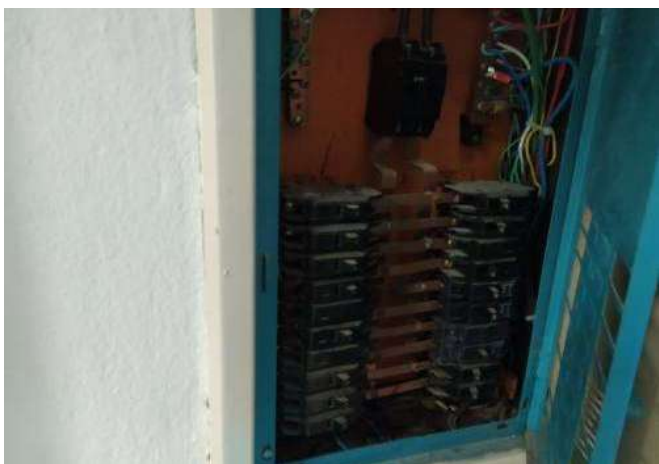
FOTO 5 Revisão elétrica dos quadros de distribuição.

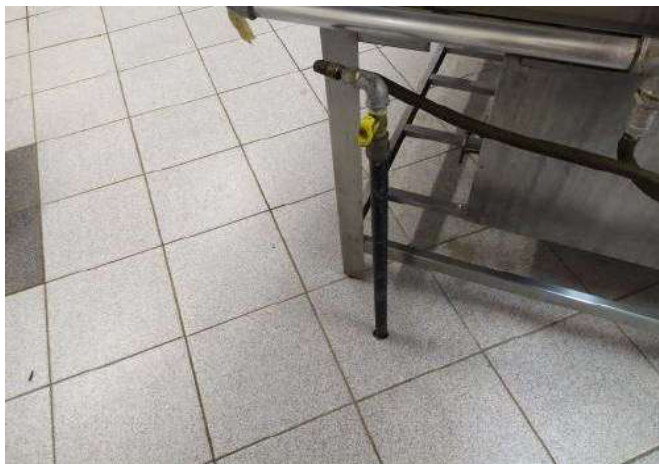
FOTO 7 Cozinha, necessário pintura da tubulação do gás.

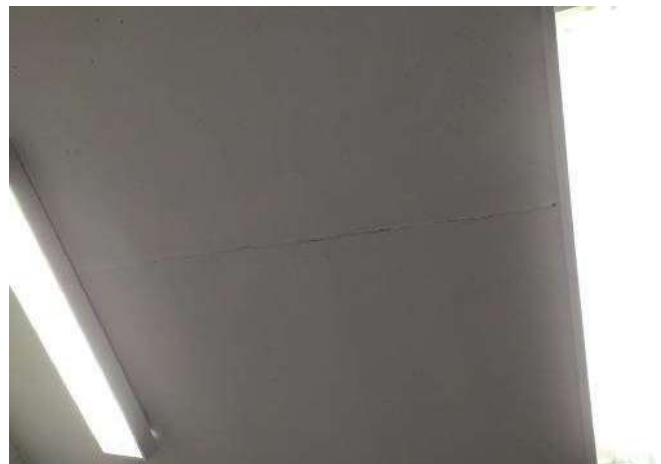
FOTO 8 Necessário refazer juntas de dilatação da cozinha.

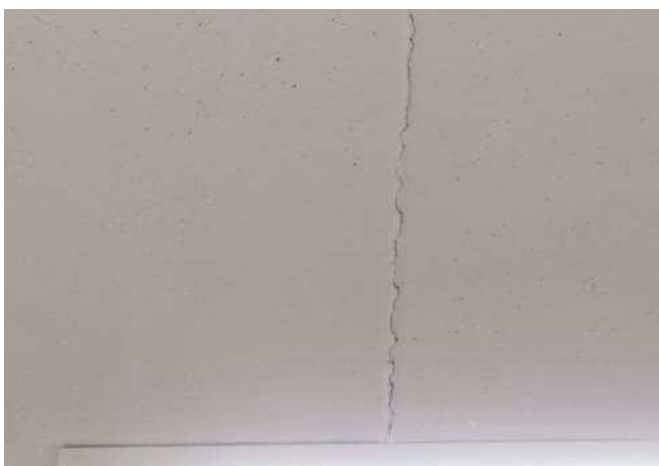
FOTO 9 Necessário refazer juntas de dilatação da cozinha.

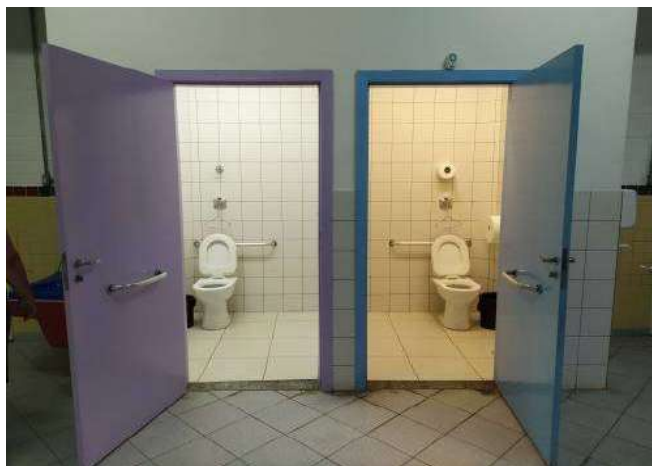
FOTO 13

Banheiros PNE masculino e feminino, estão em ótimo estado de conservação.

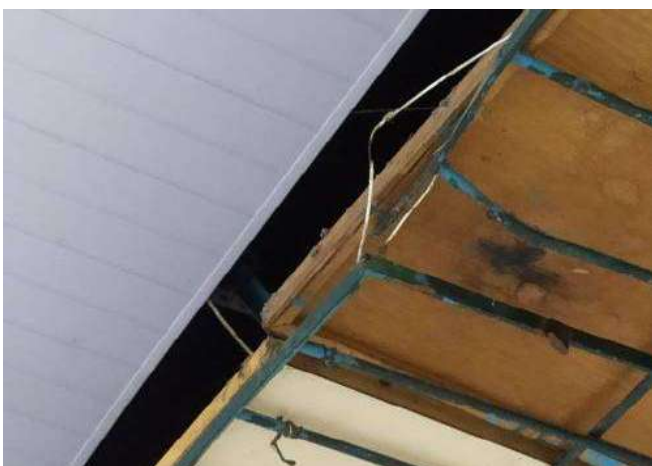
FOTO 15

Refeitório, necessário reparo nos gradis de fechamento do teto.

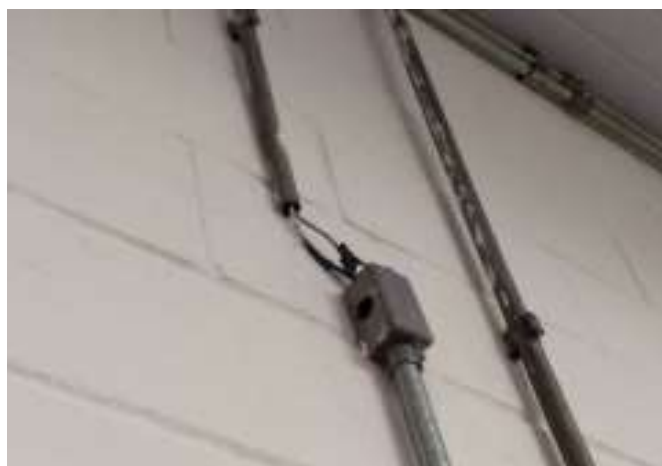
FOTO 16

Refeitória, revisão das instalações elétricas.

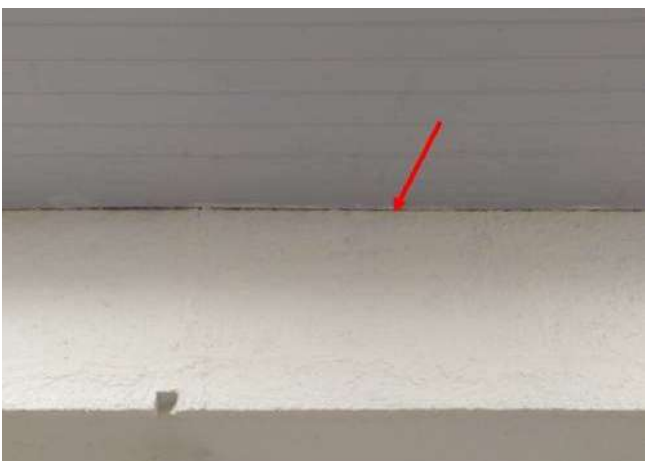
FOTO 17

Infiltração no forro do refeitório.

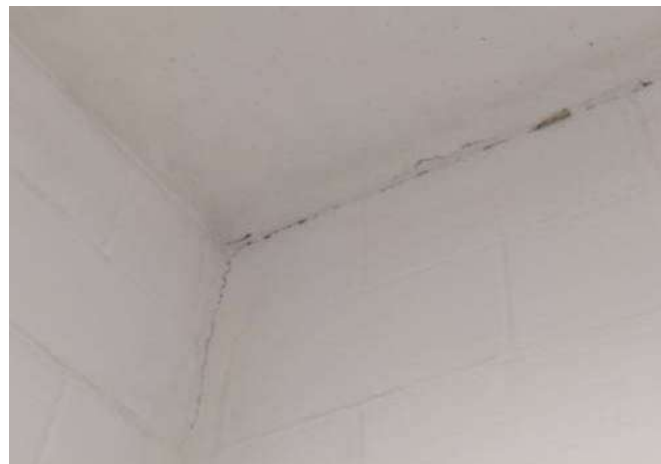
FOTO 20 Sala de aula 02, necessário revisão de fissuras no teto e paredes.

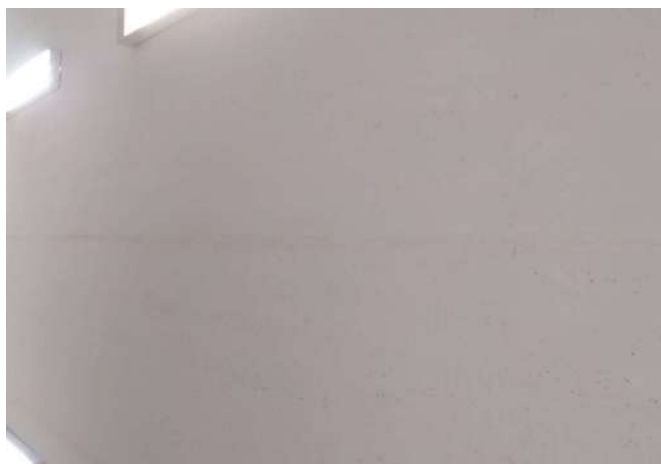
FOTO 22 Sala de aula 03, necessário revisão das juntas de dilatação.

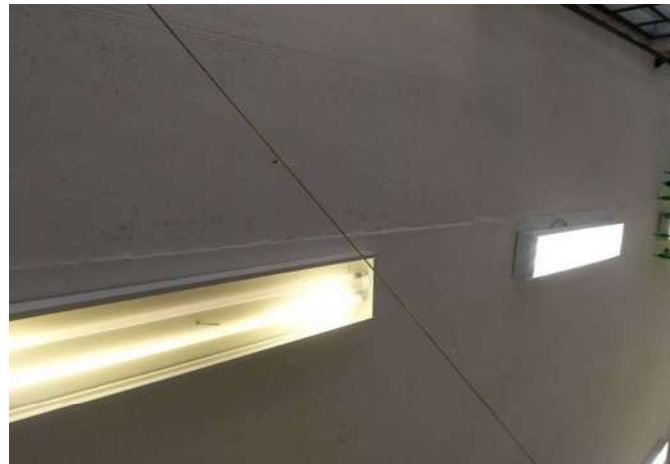
FOTO 26 Sala de aula 05, necessário revisão das juntas de dilatação.

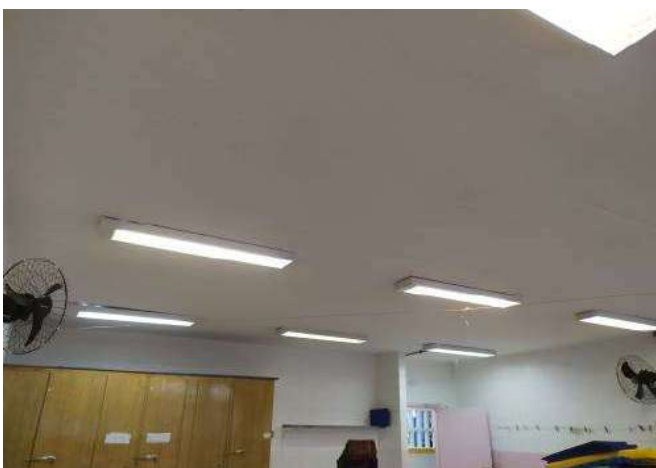
FOTO 27 Sala de aula 05, necessário revisão das juntas de dilatação.

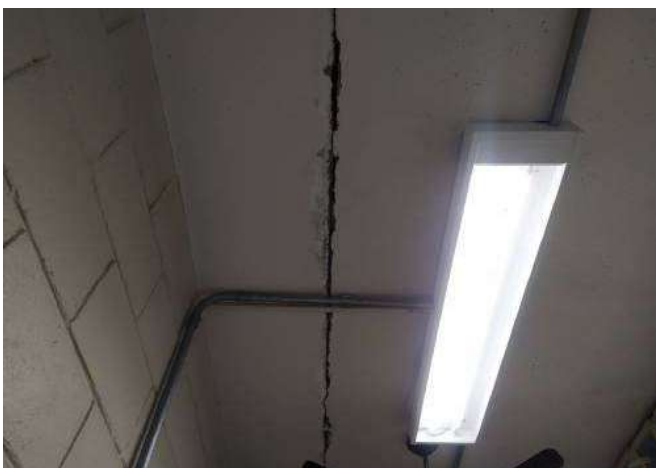
FOTO 29 Vestiário dos funcionários, necessário revisão das juntas de dilatação.

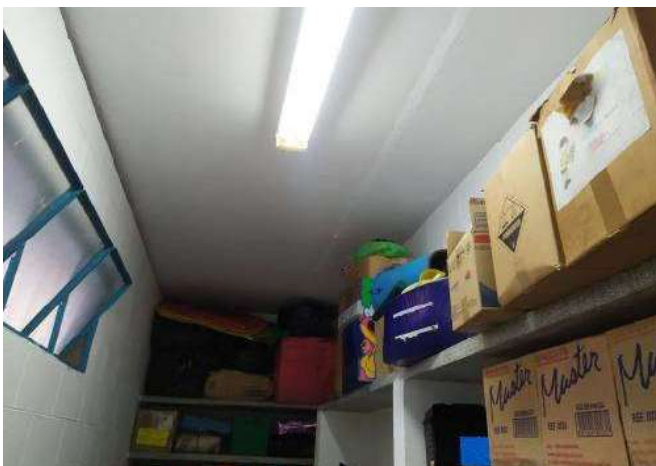
FOTO 31

Depósito de material didático, necessário pintura das paredes e tratamento de junta dilatação.

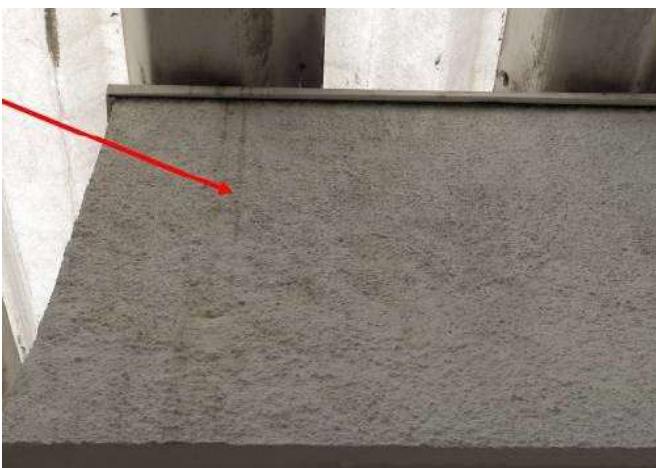
FOTO 33

Infiltração brinquedoteca.

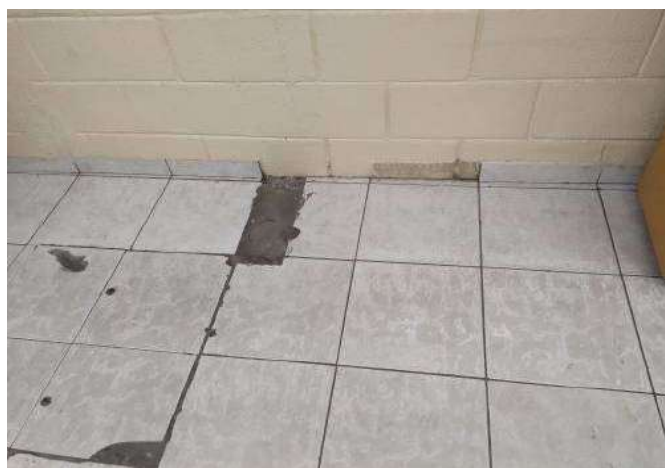
FOTO 34

Brinquedoteca, recomposição de rodapé do piso.

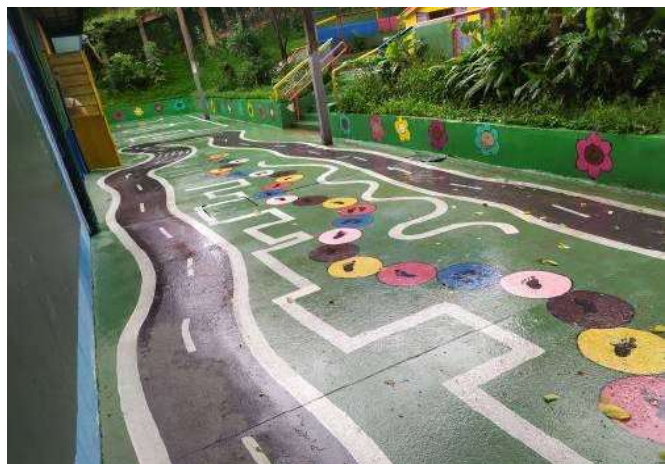
FOTO 36

Pátio descoberto, recomposição das canaletas de concreto e instalações de tampas de concreto.

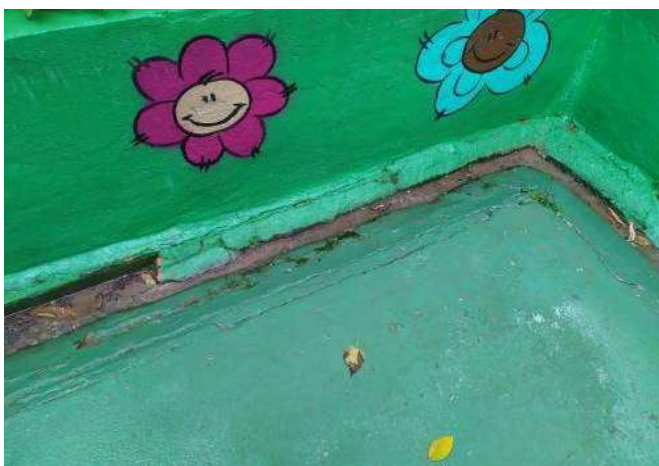
FOTO 39

Pátio descoberto- recomposição das canaletas de concreto e instalações de tampas de concreto.

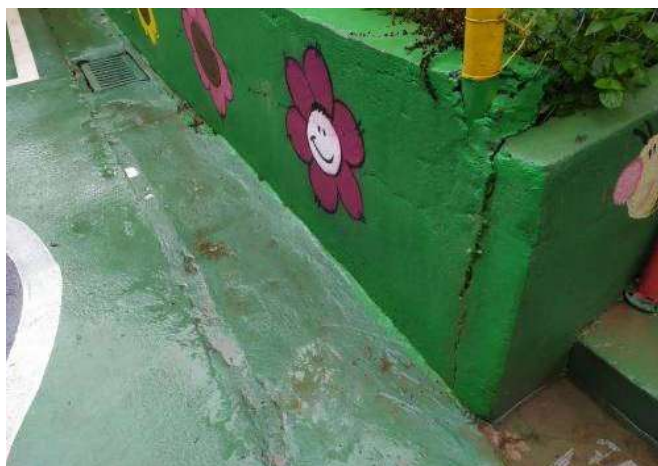
FOTO 40

Necessário revisão de fissuras nas muretas.

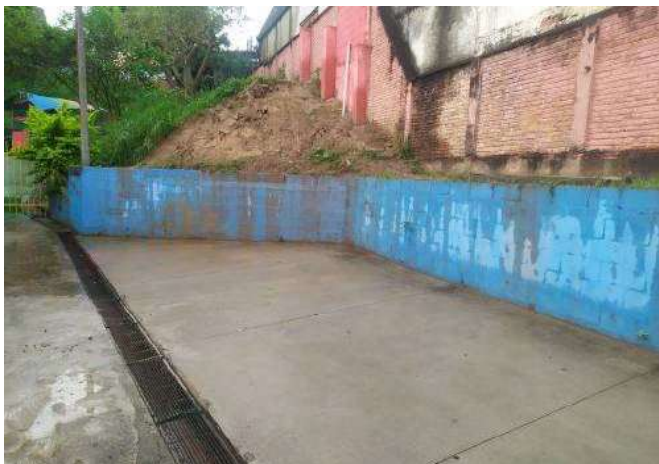
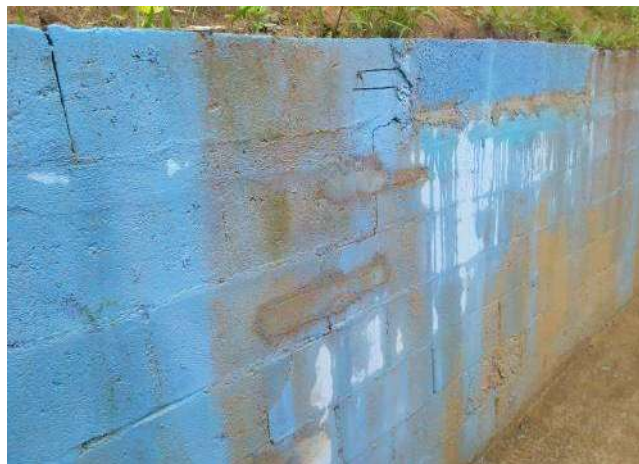
| Informações Adicionais | | | |
|---|---|---|---|
| Observações Gerais: | ESCOLA EM BOM ESTADO DE CONSERVAÇÃO, PORÉM, NECESSITA DE UMA ATENÇÃO MAIOR NOS TALUDES E NO MURO DO ESTACIONAMENTO POIS QUANDO HÁ FORTES CHUVAS CORRE O RISCO DO MURO VIR A CAIR. OUTRO PONTO IMPORTANTE É A ENTRADA DA ESCOLA QUE MOSTRA UM DESNÍVEL E FISSURAS NO CORREDOR | | |

**Descrição fotos 43 e 44: Muro do estacionamento, com rachaduras e trincas, com solo em erosão, caindo para o estacionamento. Estacionamento com 15 vagas e nenhuma para deficiente.**

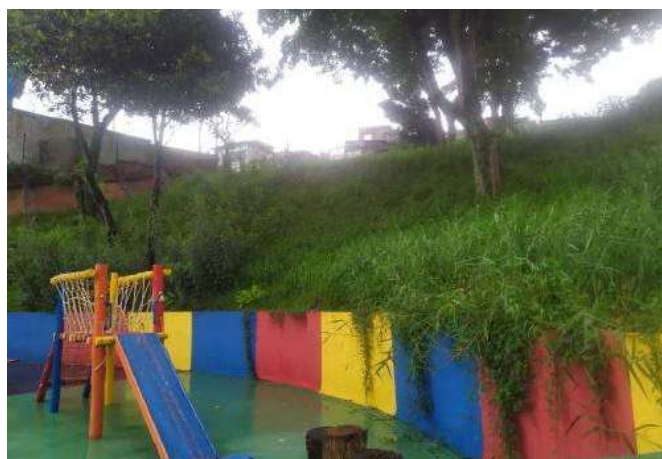
FOTO 46 Talude atrás do playground.

**Descrição foto 46: Talude atrás do playground, necessário verificar a estabilidade do talude e verificar se o muro do playground é mais adequado para contenção do maciço de terra.**

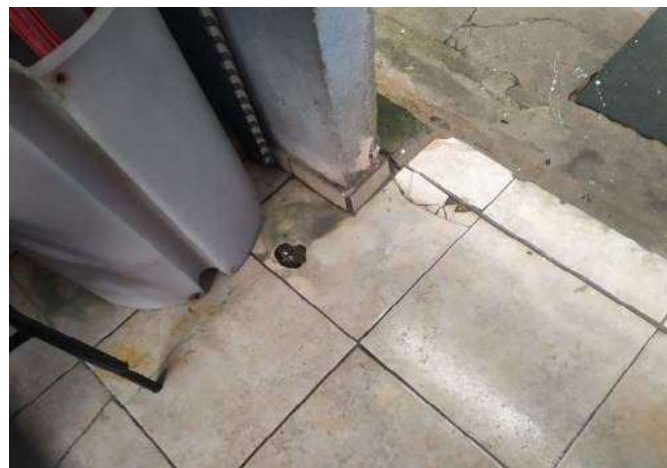
FOTO 50 Lavanderia, necessário revisão dos pisos danificados.

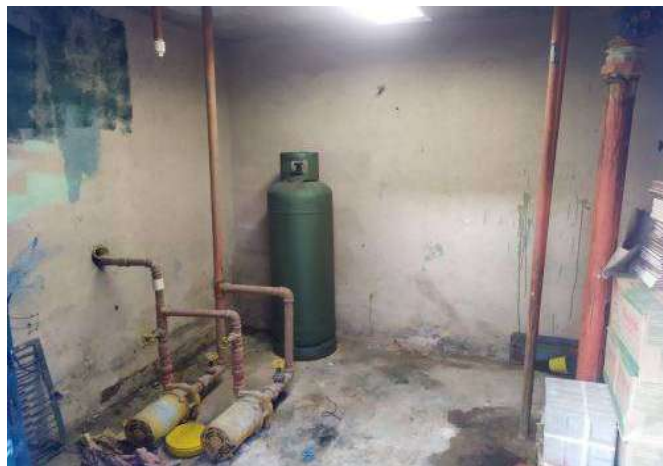
FOTO 56

Casa reservatório da unidade em estado precário.

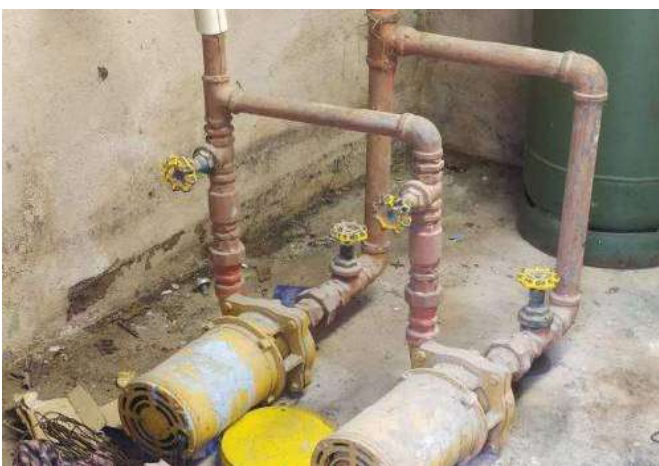
FOTO 57

Casa de máquinas do reservatório da unidade em estado precário.

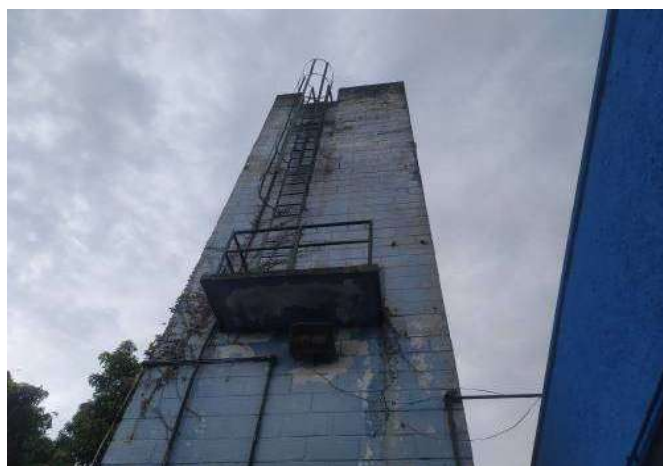
FOTO 58

| 3.7 | Reservatórios com infiltração aparente | 2 | RESERVATÓRIO INFERIOR | |

Pintura dos reservatórios se faz necessário, possui indícios de infiltração no reservatório inferior.

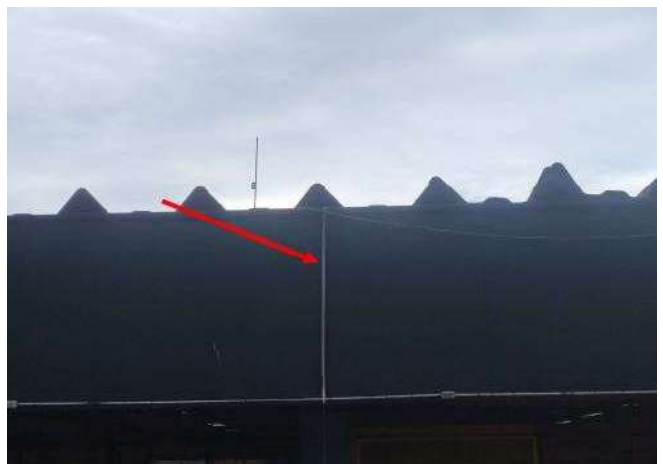
FOTO 60

SPDA ausente de hastes.

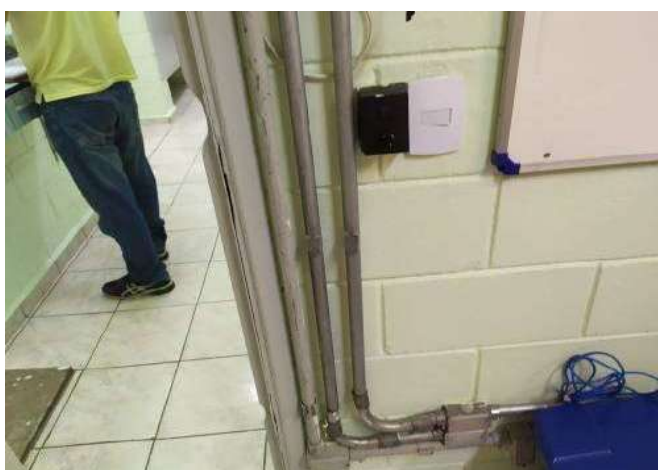
FOTO 63 Sala dos professores, necessário revisão das instalações elétricas, possui lâmpada queimadas.

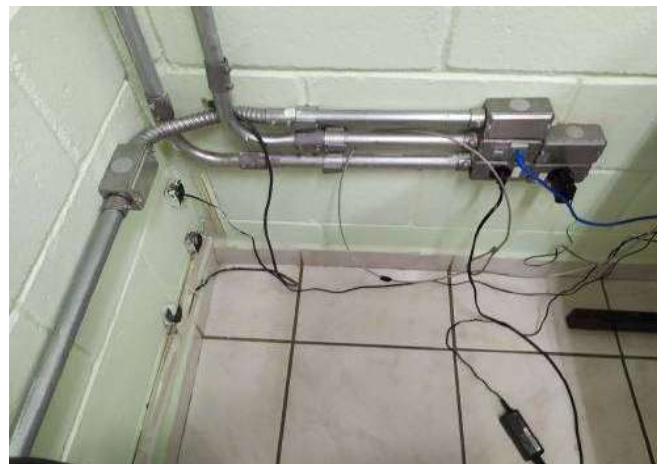
FOTO 68 Sala da direção, necessário revisão das instalações elétricas.

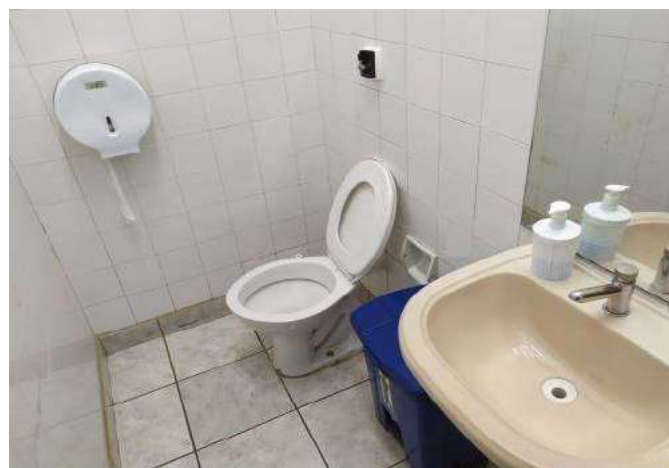
FOTO 70 Banheiro masculino dos funcionários. falta acabamento da válvula de descarga.

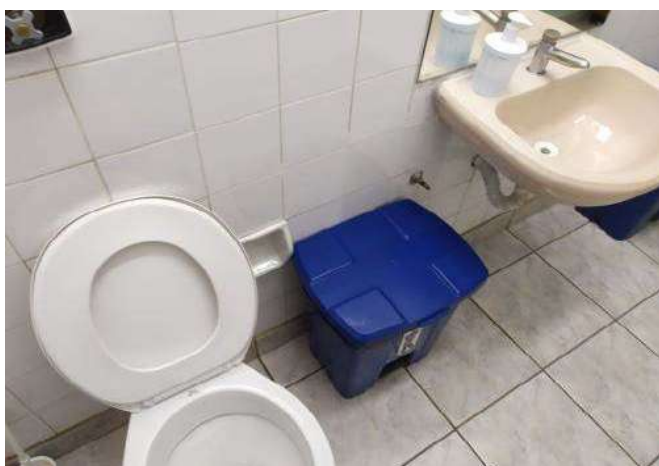
FOTO 71 Banheiro masculino dos funcionários. falta acabamento da válvula de descarga.

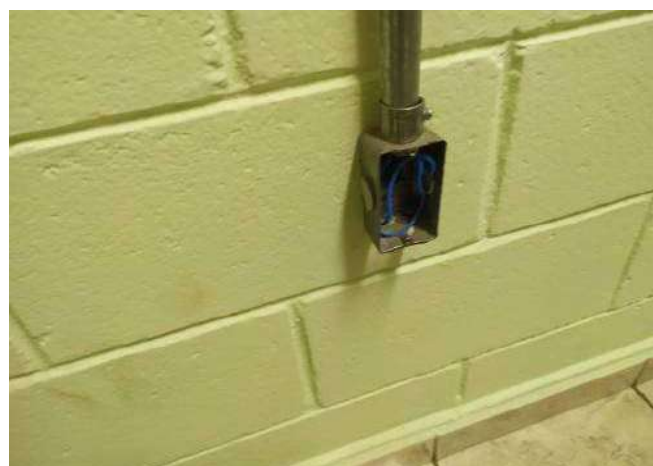
FOTO 72 Refeitório dos funcionários, necessário revisão das instalações elétricas.

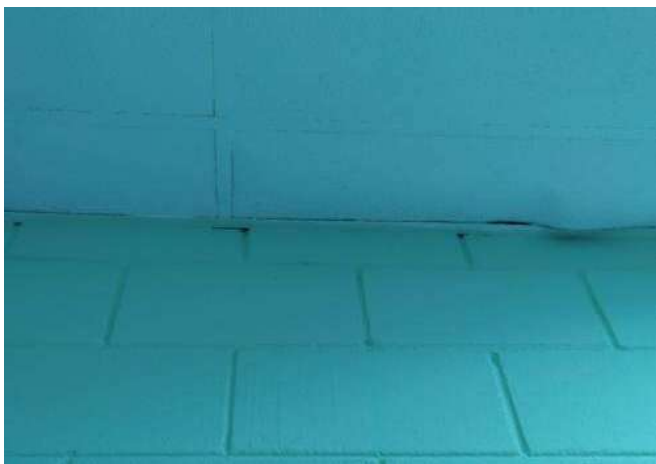
FOTO 73 Refeitório dos funcionários, possui forro deteriorado.

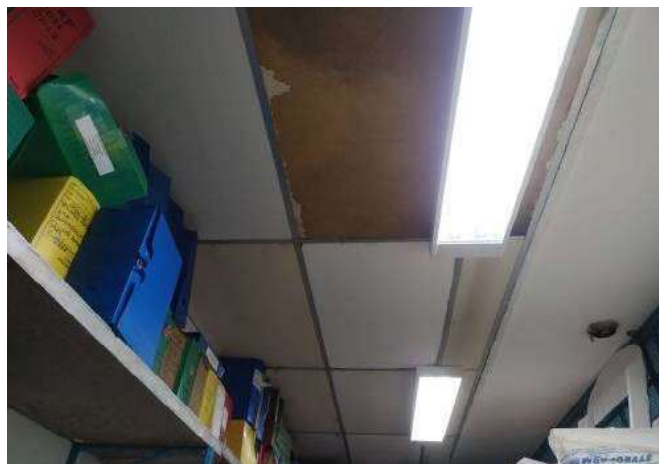
FOTO 74 Almojarifado, possui forros deteriorados.

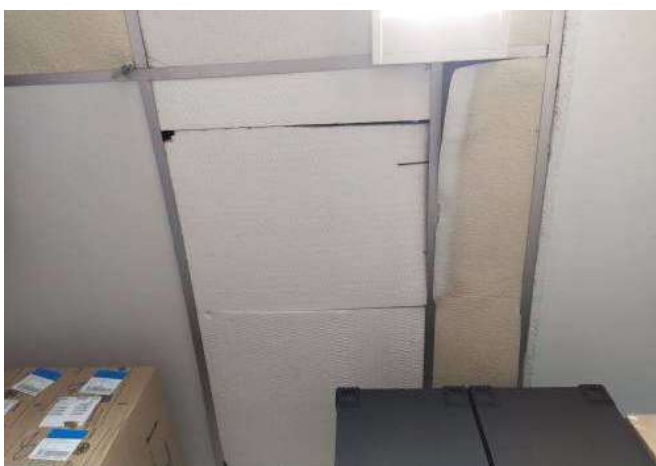
FOTO 75 Almojarifado, possui forros deteriorados.

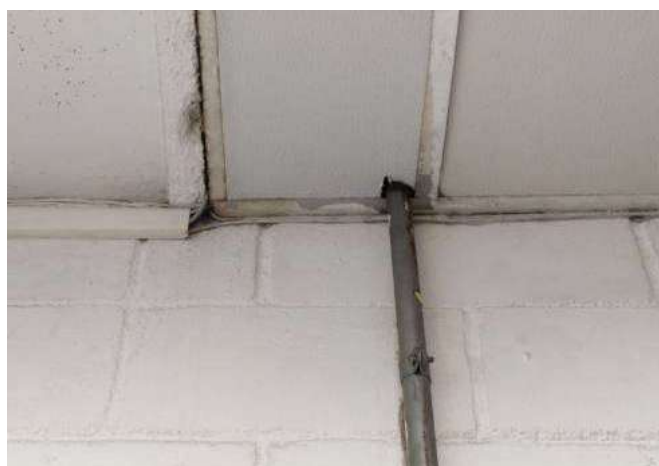
FOTO 76 Almojarifado, necessário revisão das instalações elétricas.

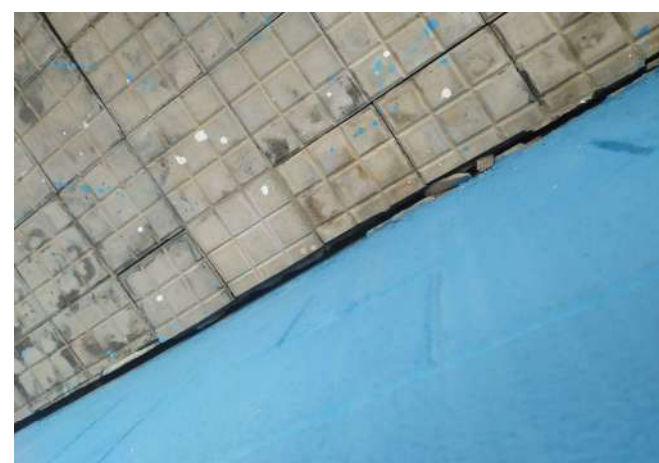
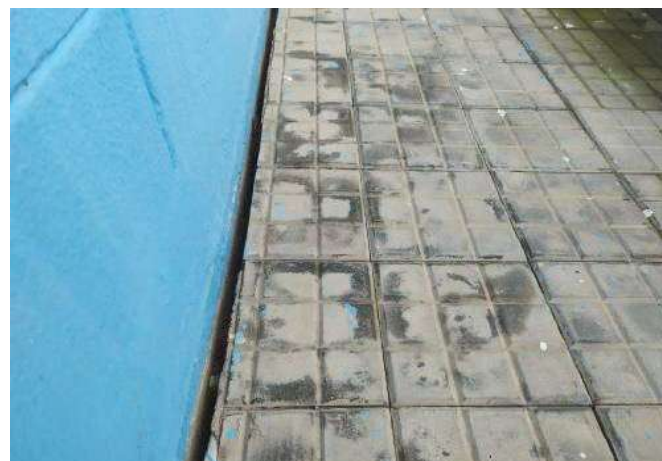
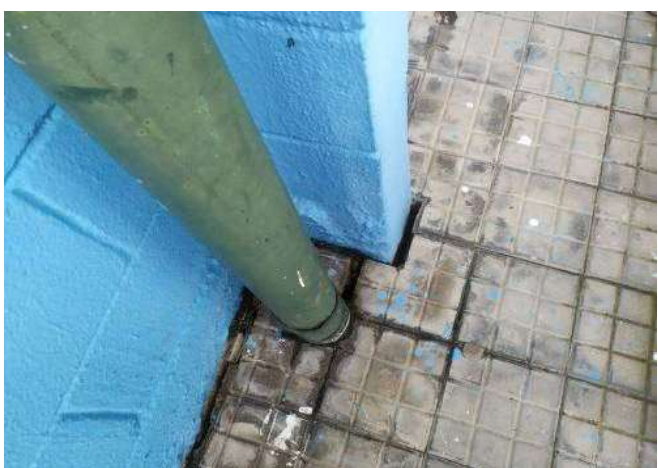
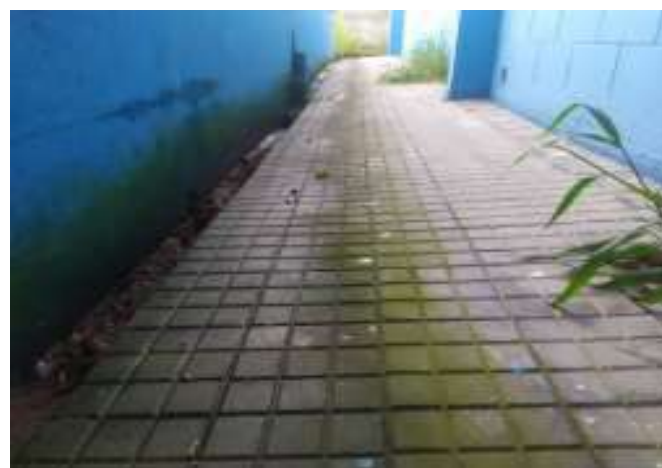
Descrição mais detalhada fotos 77 à 82: Corredor externo em volta das salas de aula está em escorregamento com o talude, necessário intervenção para ajuda da passagem e contenção do talude da frente da unidade.
