PROCESSO SEI Nº 6016.2021/0086735-1

CHAMAMENTO PÚBLICO Nº CH/002/2021/SGM-SEDP

EMEI MARIO DE ANDRADE

Nome da Unidade :		MARIO DE ANDRADE	DRE :	SÃO MATEUS
DIAGNÓSTICO - INFRAESTRUTURA DAS UNIDADES				
Item		Grau de Comprometimento	Ambiente / Observações	
1	FUNDAÇÃO

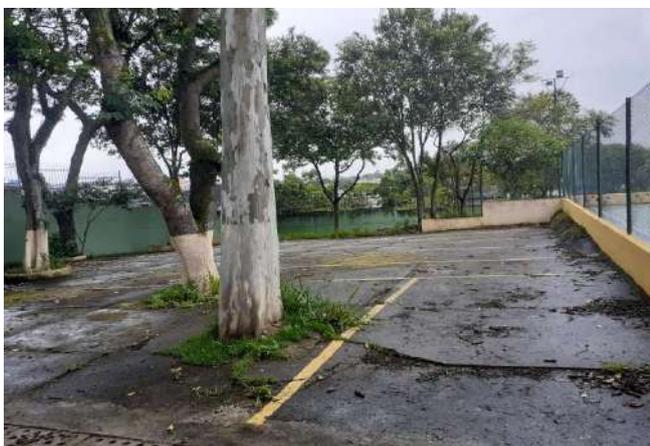
7.1	Fissura	1		
7.2	Falta ou deficiência nas juntas de trabalho e rejunte	2		Estacionamento
7.3	Destacamento / descolamento	1

FOTO 11 Estacionamento - Piso com destacamento

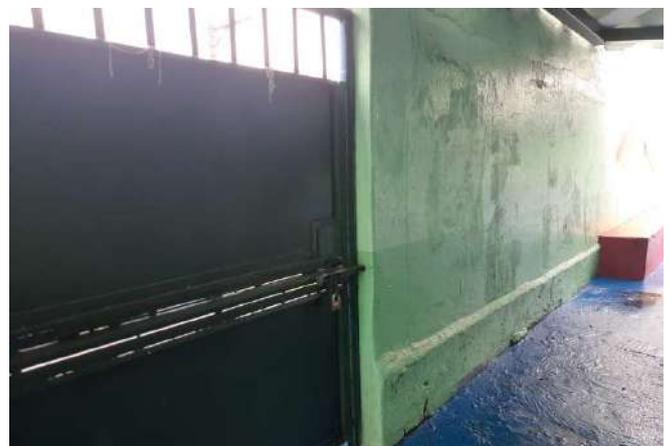
FOTO 12 Estacionamento - Parede com mancha de mofo/bolor

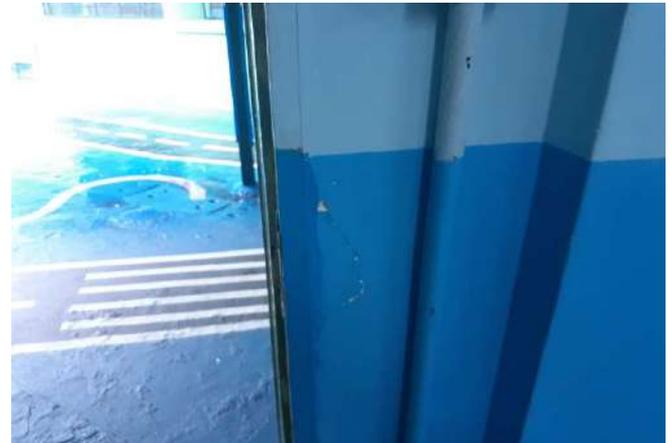
FOTO 32 Sala de Leitura - Porta com fissura e trinca

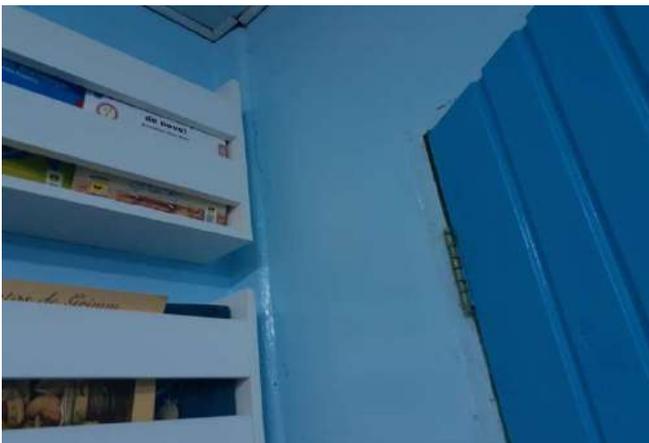
6.4	Descascamento / bolhas / enrugamento	1		
6.5	Abertura improvisada para passagem de cabos	1		
6.6	Som cavo	1		
6.7	Fissuras e trincas	2		Brinquedoteca, Sala de Leitura

FOTO 33 Sala de Leitura - Parede com fissuras

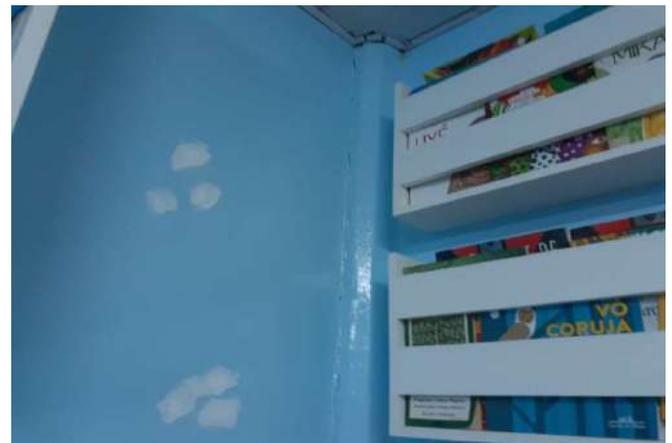
6.12	Desagregação de elementos, partes soltas, partes quebradas	1		
6.13	Manchas, descoloração da pintura, sujidades	2		Sala de Leitura
7	PISOS INTERNOS E EXTERNOS / RODAPÉS

FOTO 34 Sala de leitura - Manchas na pintura

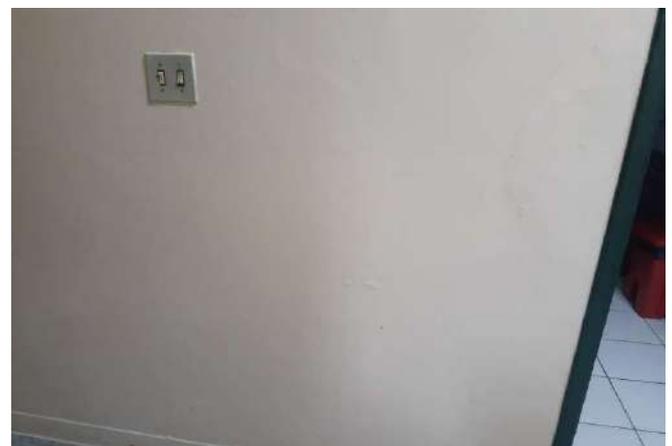
FOTO 36 Sala dos Professores - Parede com bolhas

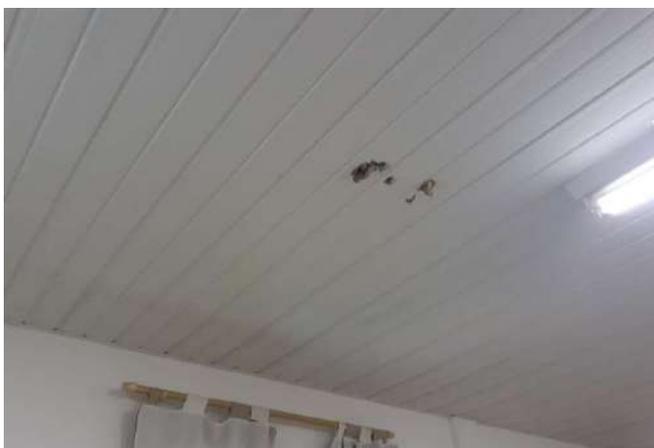
8.9	Manchas, descoloração da pintura, sujidades	2	Sala 2
8.10	Ineficiência no rejuntamento/emendas	1	
9	ESQUADRIA		
9.1	Deficiência na pintura, oxidação e corrosão	1

FOTO 41 Sala 2 - Teto com buracos

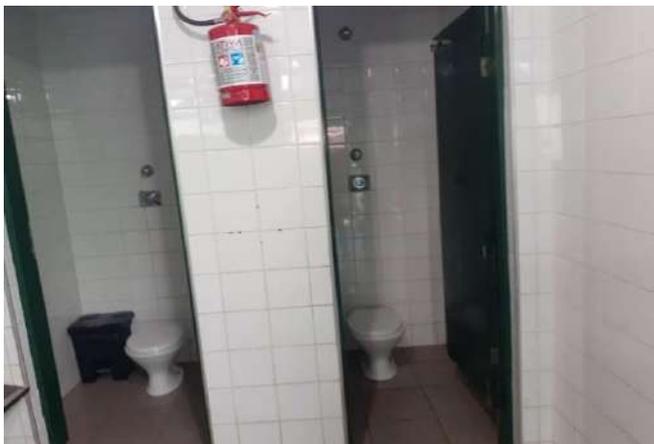
FOTO 49 Sanit. Aluno Fem. - Componente danificado (Porta)

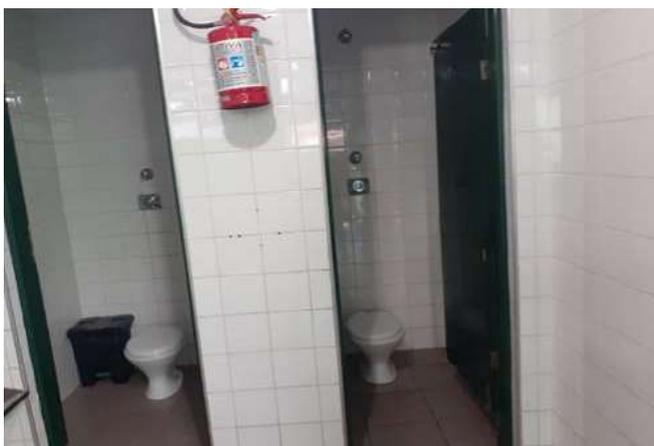
FOTO 51 Sanit. Aluno Masc. - Componente danificado (Porta)

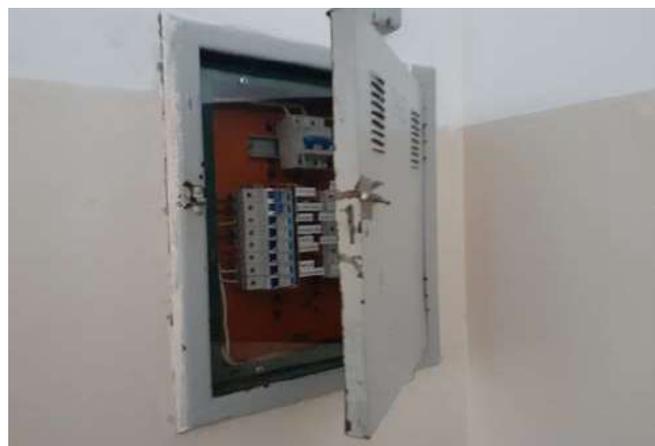
FOTO 54 Quadro de luz - Porta enferrujada
