PROCESSO SEI Nº 6016.2021/0086735-1

CHAMAMENTO PÚBLICO Nº CH/002/2021/SGM-SEDP

EMEI NINI DUARTE

EFETUADO VISTORIA DA EDIFICAÇÃO PARA LEVANTAMENTO E DIAGNOSTICO DE PATOLOGIAS EXISTENTES

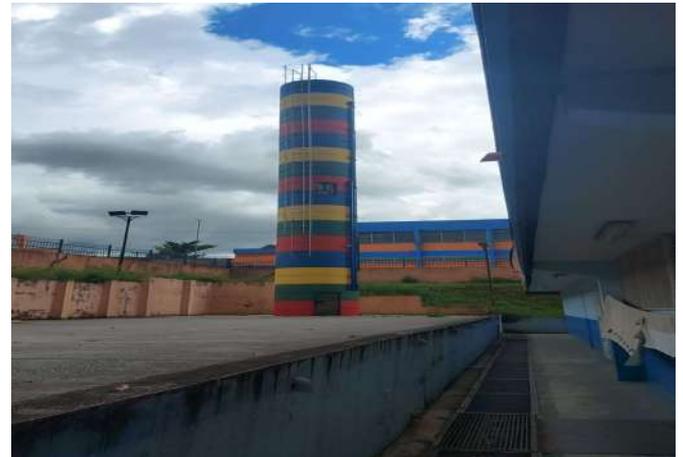
FOTO 2

RESERVATÓRIO NECESSITA TROCAR BOMBAS

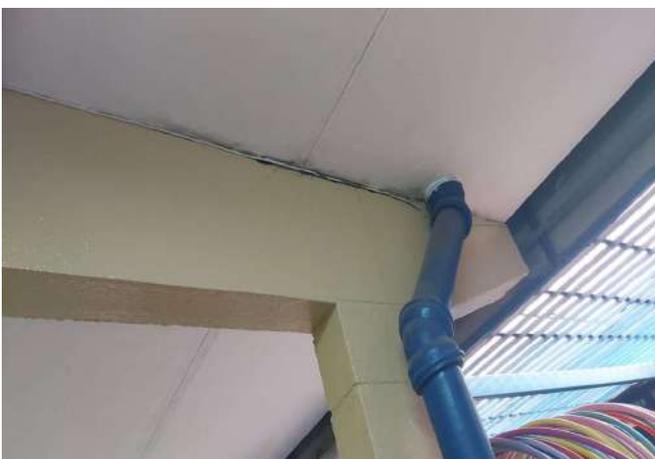
FOTO 11

2.7	Eflorescência, desenvolvimento de organismos biológicos	1			
2.8	Lixiviação	1			
2.9	Infiltrações	1			
3	IMPERMEABILIZAÇÃO				
3.1	Infiltração	2	INFILTRAÇÃO NA LAJE DO CORREDOR ENTRE AS SALAS 1 E 2

INFILTRAÇÃO NA LAJE DO CORREDOR ENTRE A SALA 1 E SALA 2

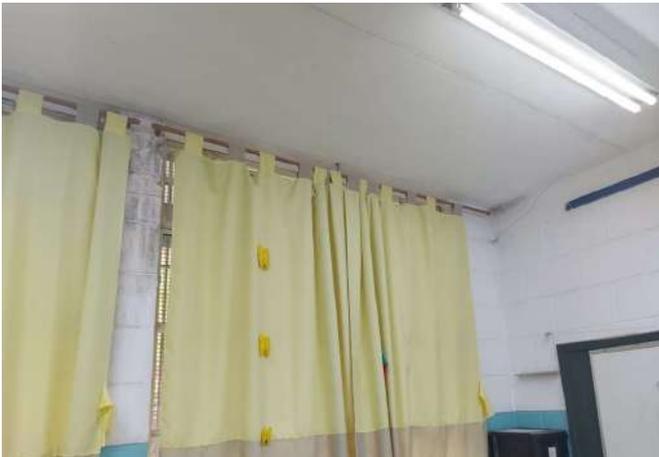
FOTO 13 INFILTRAÇÃO NA SALA 5

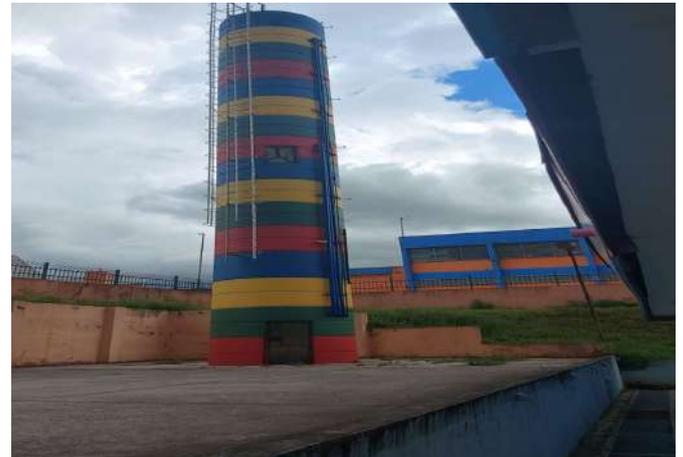
FOTO 14 NECESSITA INSTALAR APOIO DE ACESSO

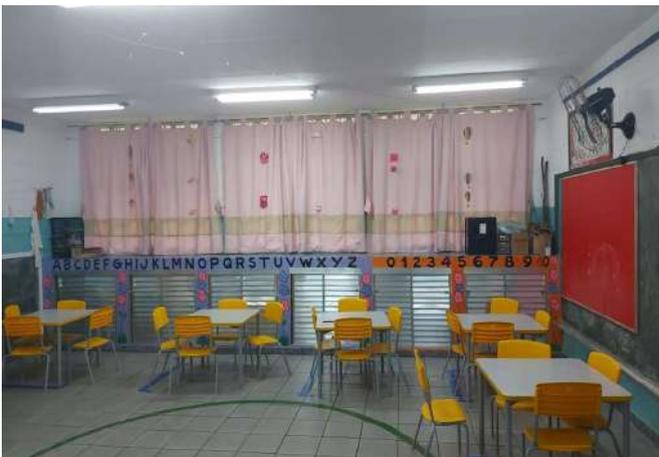
FOTO 15 TROCAR TODAS AS PORTAS DE MADEIRA POR PORTAS COM VISOR DE VIDRO

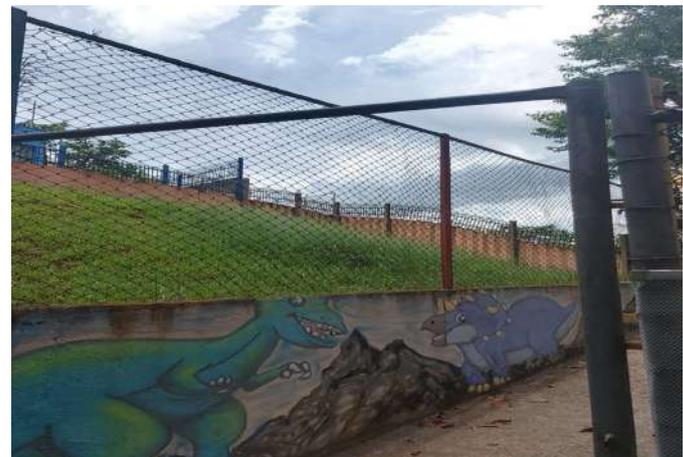
FOTO 16 REPARO NO MURO

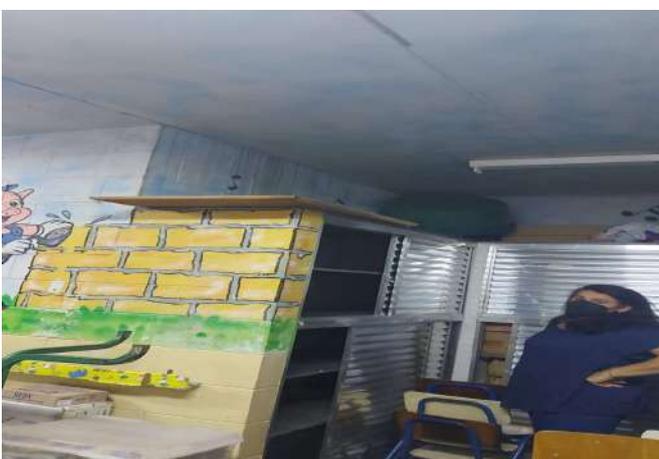
FOTO 17 DEVIDO A INFILTRAÇÃO NA LAJE, A UMIDADE NÃO PERMITE UTILIZAR OS ARMÁRIOS

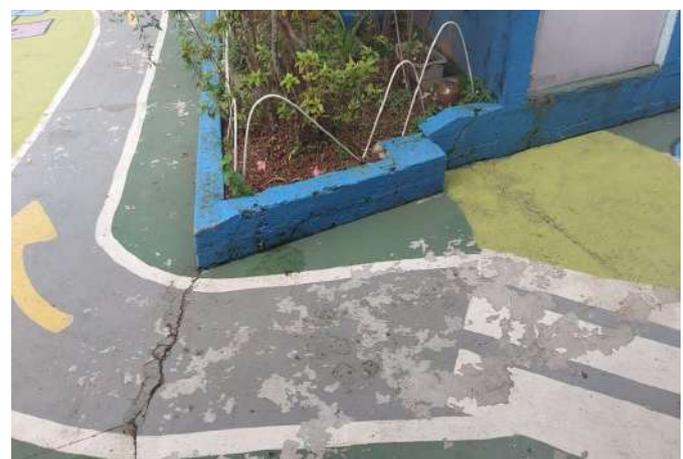
FOTO 18 RACHADURA NA MURETA DO JARDIM DE ENTRADA

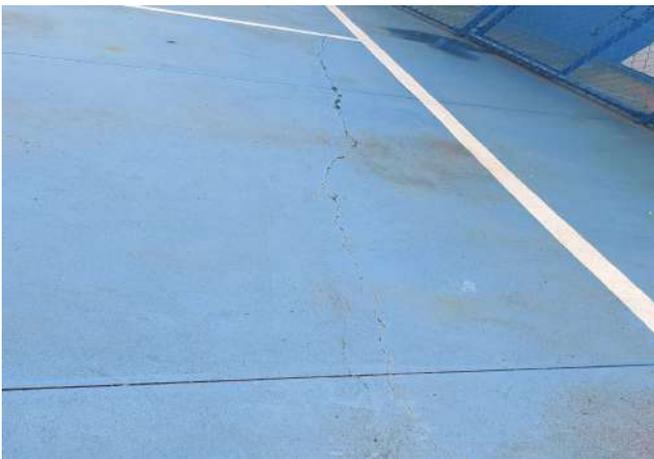
FOTO 21

6.13	Manchas, descoloração da pintura, sujidades	1			
7	PISOS INTERNOS E EXTERNOS / RODAPÉS				
7.1	Fissura	2	PISO DE CONCRETO NA AREA EXTERNA		
7.2	Falta ou deficiência nas juntas de trabalho e rejunte	1

TRINCA NO PISO DA QUADRA

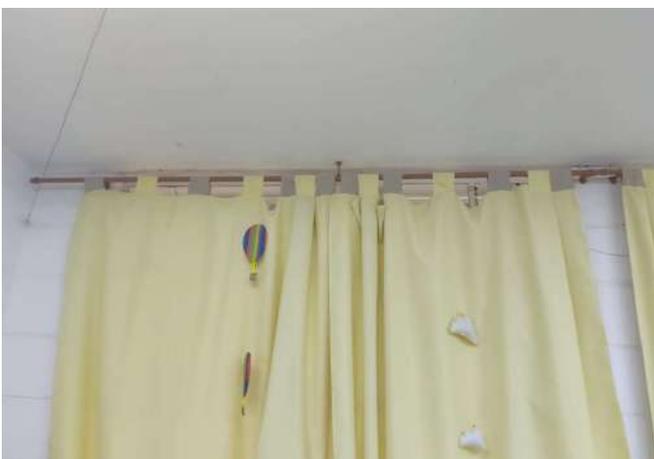
FOTO 23

INFILTRAÇÃO SALA 5

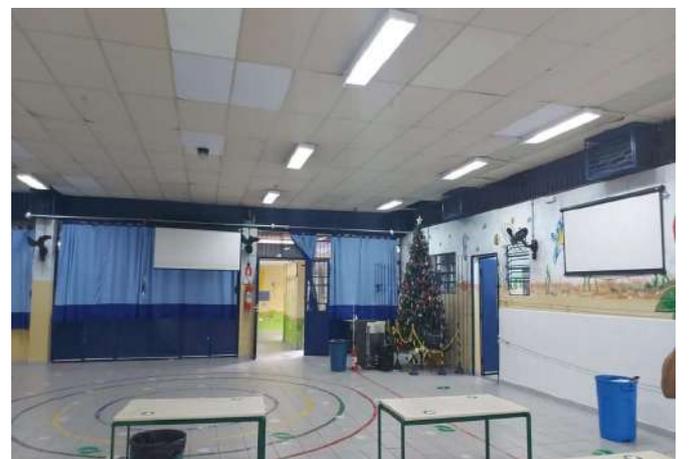
FOTO 24

VAZAMENTO NO TELHADO ONDE ESTÃO OS TAMBORES DE PLÁSTICO GOTEJAM
