CHAMAMENTO PÚBLICO Nº CH/002/2021/SGM-SEDP

EMEI ORIGENES LESSA

ÍNDICE

Realiza nesta data vistoria tecnica de diagnostico da unidade escolar para levantamento cadastral e da infraestrutura da unidade.

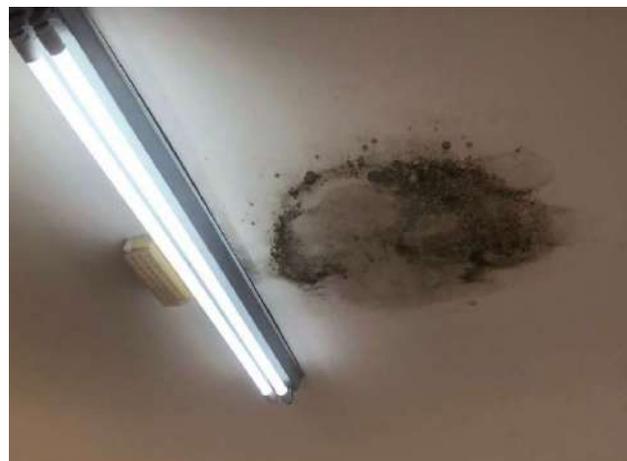
FOTO 5 SECRETARIA, INFILTRAÇÃO NO TETO.

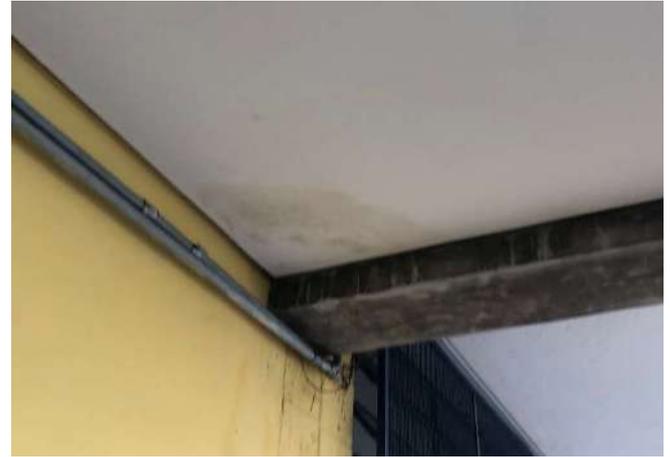
FOTO 8 CORREDOR INTERNO INFILTRAÇÃO EM FORRO DE GESSO ACARTONADO

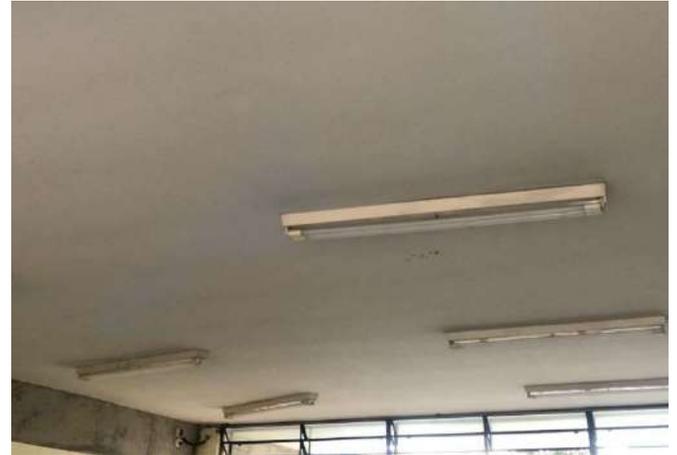
FOTO 44 SALA DE AULA 03, APARELHOS DE ILUMINAÇÃO DEFICIENTES.

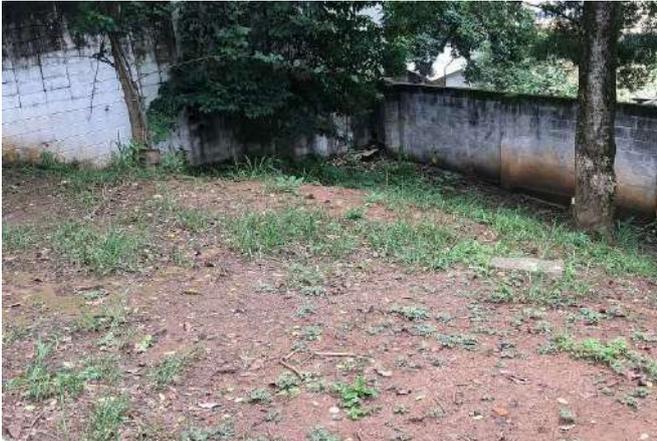
FOTO 91

ÁREA EXTERNA, MURO EM DESAPRUMO E COM TRINCAS.

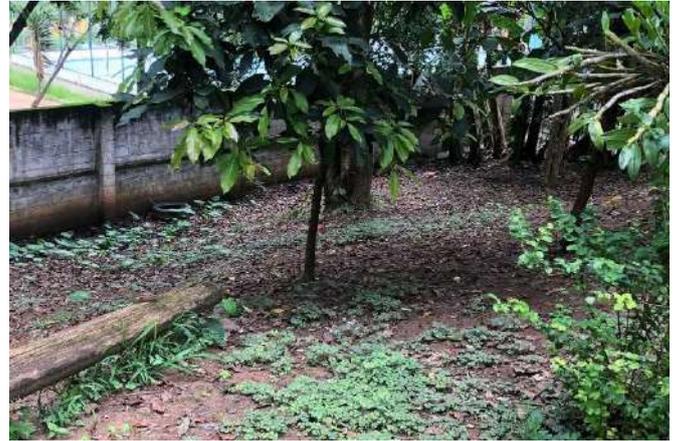
FOTO 92

ÁREA EXTERNA, MURO EM DESAPRUMO E COM TRINCAS.

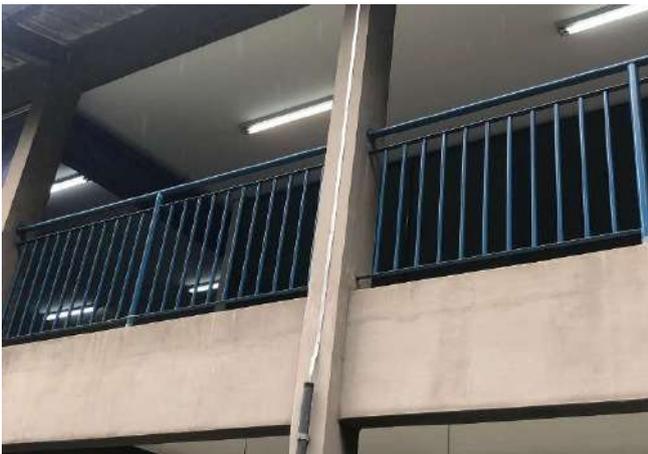
FOTO 93

SPDA AUSENTE.

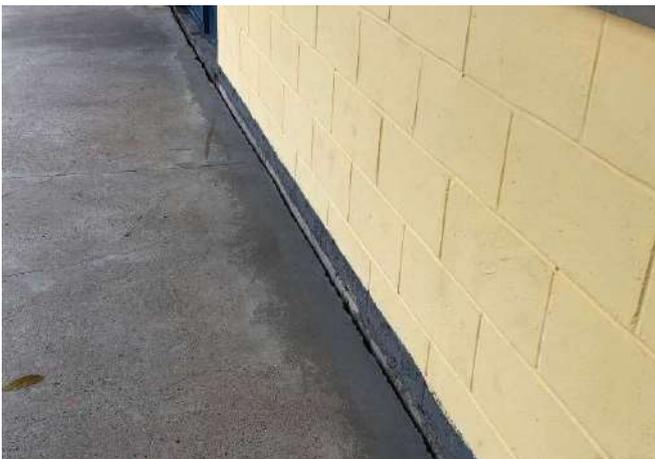
FOTO 99 PASSEIO INTERNO, PISO CIMENTADO APRESENTA FISSURA.

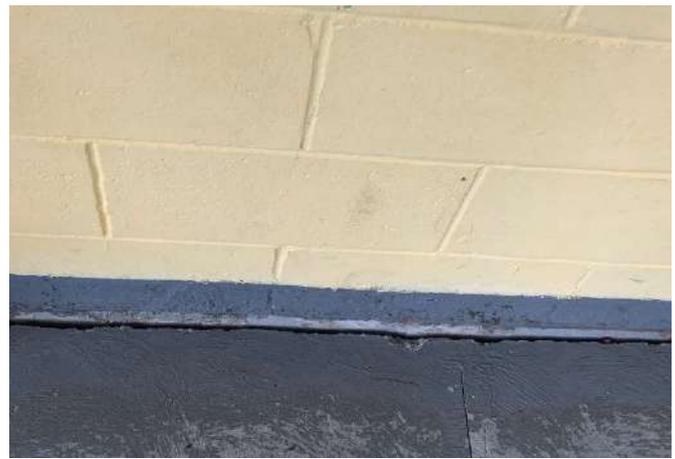
FOTO 100 PASSEIO INTERNO, PISO CIMENTADO APRESENTA FISSURA PROVENIENTE DE MOVIMENTAÇÃO.

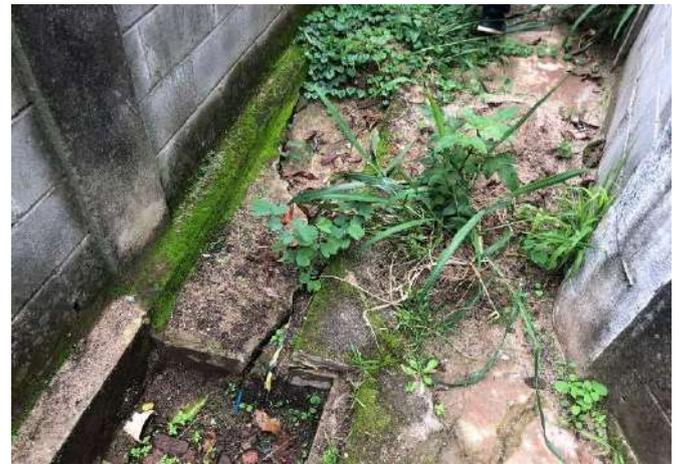
FOTO 112 PISO CIMENTADO, APRESENTA MOVIMENTAÇÃO E PARTES SOLTAS.

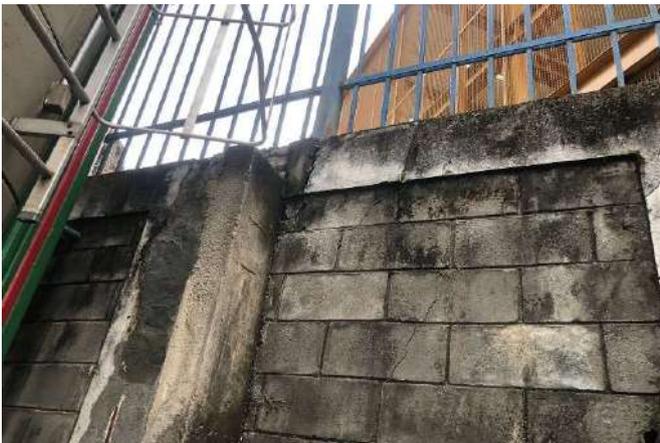
FOTO 123 MURO DE DIVISA COM TRINCAS E FISSURAS.

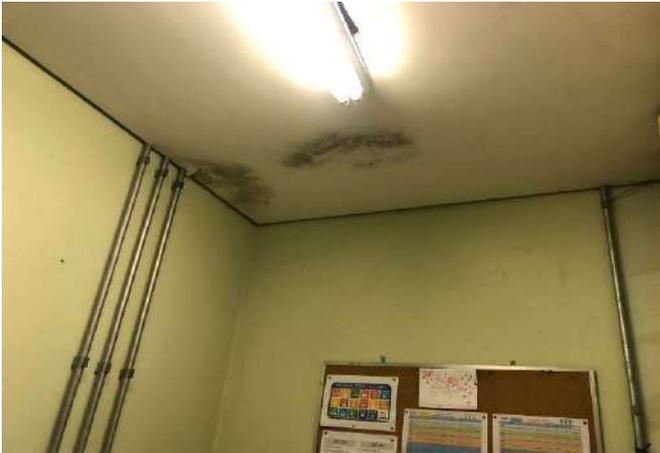
FOTO 175 SECRETARIA INFILTRAÇÃO NO TETO.

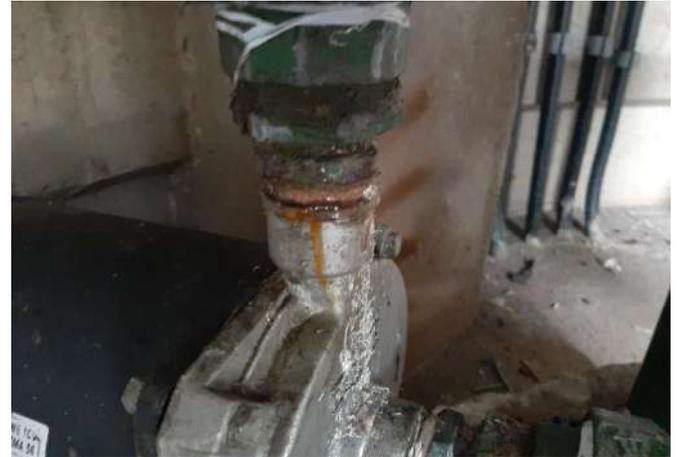
FOTO 38 Vazamento na bomba de recalque

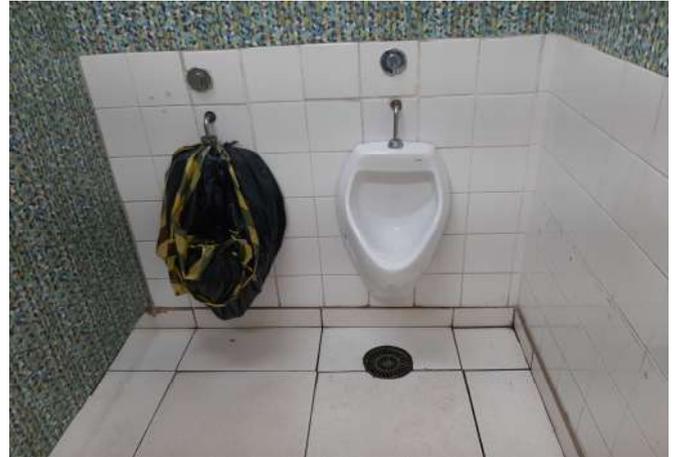
FOTO 62 Mictório entupido

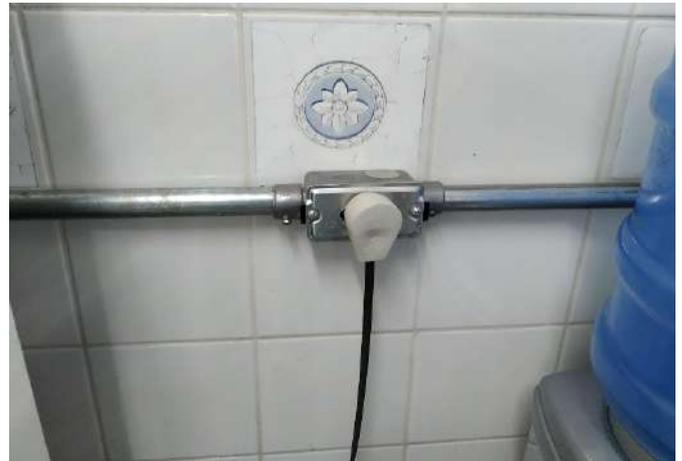
FOTO 57 Tampa da tomada fora do lugar, cozinha dos professores.

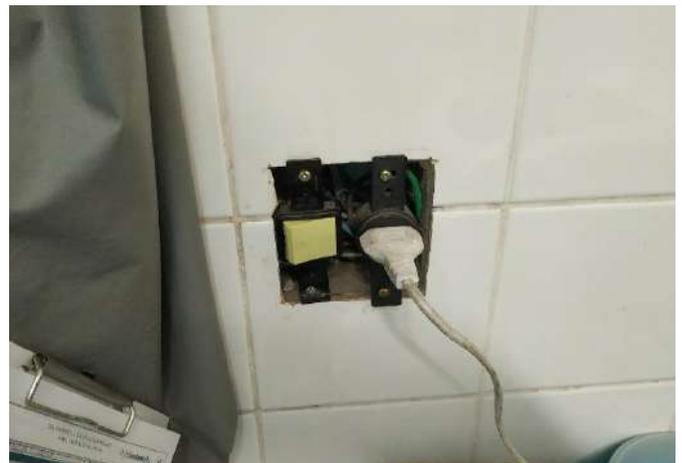
FOTO 58 Interruptor e tomada padrão americano antigo, substituir por padrão brasileiro, faltando o espelho. Sala da limpeza.

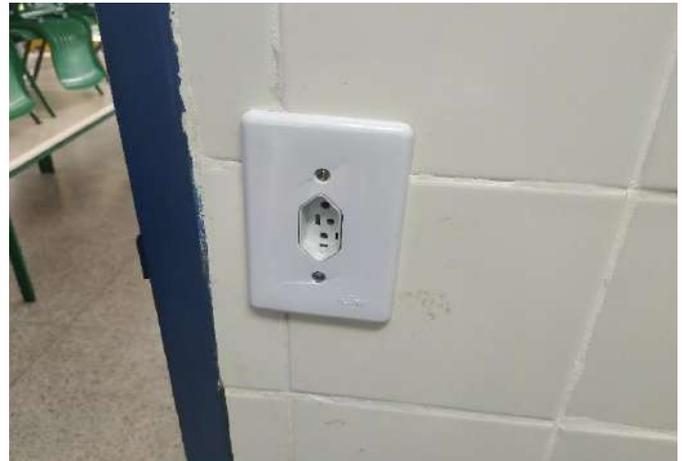
FOTO 74

Tomada padrão brasileiro, banheiro acessibilidade.

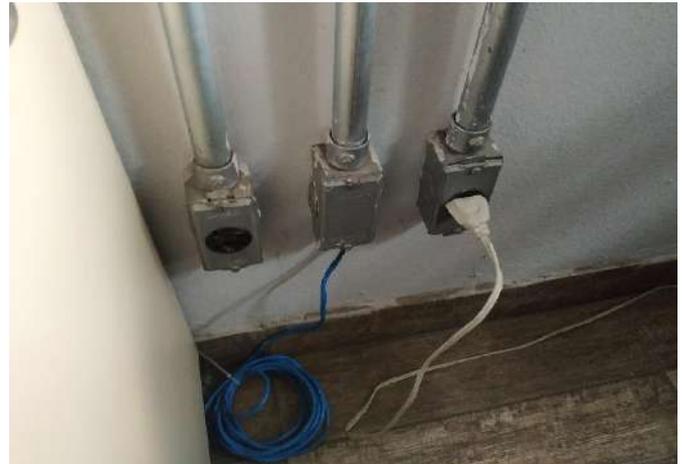
FOTO 76

Tomadas padrão americano antigo, substituir por padrão brasileiro. Sala da coordenação.

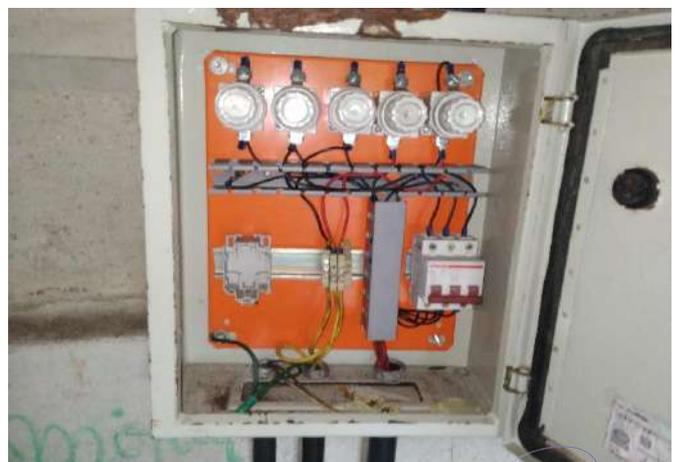
FOTO 12 Interior do quadro elétrico, realizar revisão no circuito.
