# **PROCESSO SEI Nº 6016.2021/0086735-1**

## **CHAMAMENTO PÚBLICO Nº CH/002/2021/SGM-SEDP**

## **EMEI PAULA CRISTINA RODRIGUES, PROFA**

| Nome da Unidade : | | EMEI PAULA CRISTINA RODRIGUES, PROFA | DRE : | SAO MATEUS |
|---|---|---|---|---|
| DIAGNÓSTICO - INFRAESTRUTURA DAS UNIDADES | | | | |

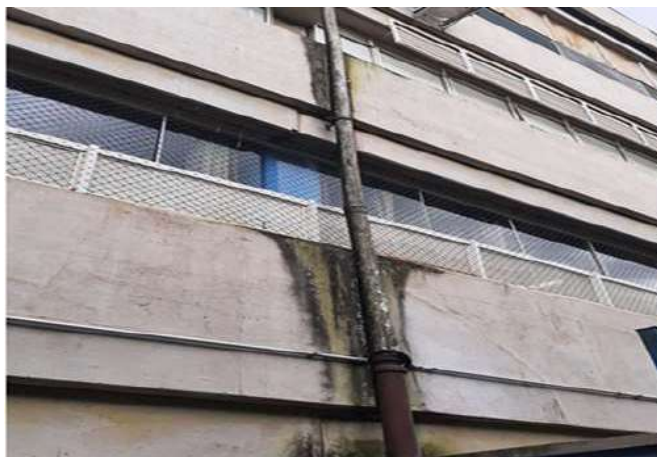
| Nome da Unidade : | | EMEI PAULA CRISTINA RODRIGUES, PROFA | DRE : | SAO MATEUS |
|---|---|---|---|---|
| 4.11 | Manchas, descoloração da pintura, sujidades | 2 | GRANDE PARTE DA FACHADA ESTÁ MANCHADA DEVIDO A UMIDADE, VIDE FOTO 01 | |

FOTO 1 FACHADA DO PRÉDIO

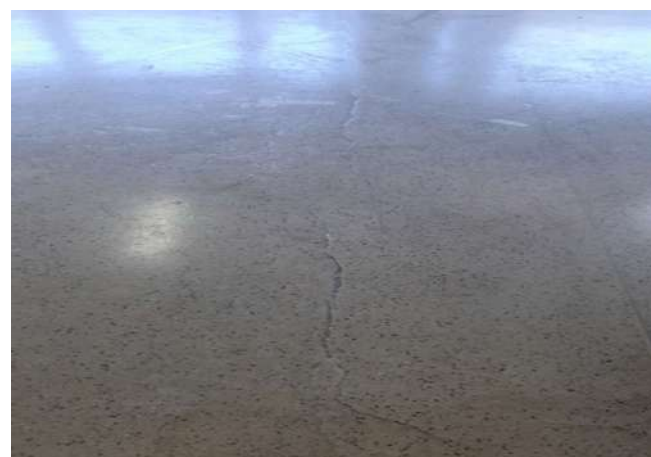
| Nome da Unidade : | | EMEI PAULA CRISTINA RODRIGUES, PROFA | DRE : | SAO MATEUS |
|---|---|---|---|---|
| 7.1 | Fissura | 2 | GRANILITE APRESENTA FISSURAS EM ALGUNS PONTOS, CORREDOR DAS SALAS (FOTO 03), SALA CP (FOTO 52) | |

FOTO 3 GRANILITE COM FISSURA CORREDOR DE ENTRADA

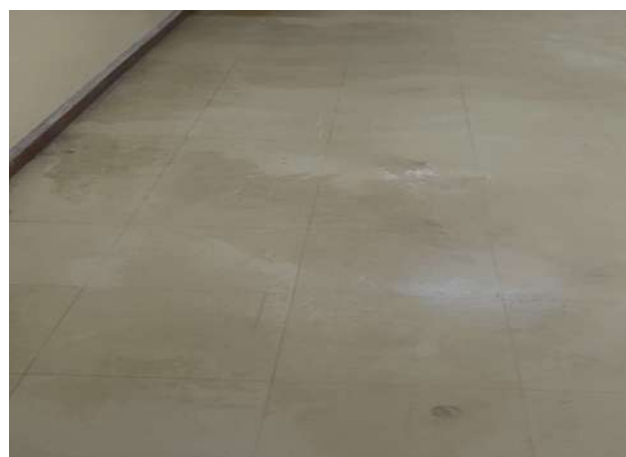
| 7.7 | Manchas decorrentes de umidade ascendente do solo / Eflorescência e ou pisos | 2 | A MAIORIA DAS SALAS APRESENTAM MANCHAS NO PISO, VIDE FOTOS 10, 11 E 14 |

FOTO 10 PISO COM MANCHAS, SALA 07

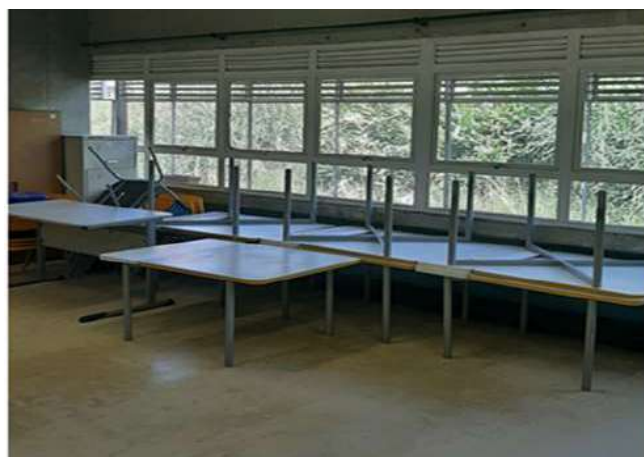
FOTO 11 IMAGEM INTERNA, MANCHAS NO PISO SALA 07

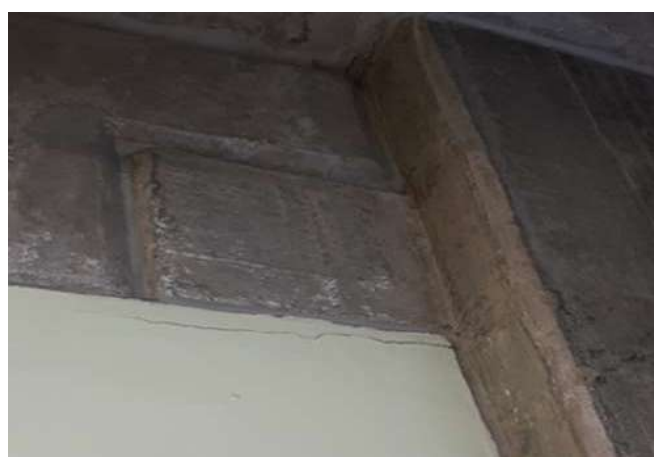
| Nome da Unidade : | | EMEI PAULA CRISTINA RODRIGUES, PROFA | DRE : | SAO MATEUS |
|---|---|---|---|---|
| 6.7 | Fissuras e trincas | 2 | FISSURAS NA ALVENARIA DE VEDAÇÃO NAS SALAS 03, 04, 05, 06 E 07 | |

FOTO 12 TRINCA ALVENARIA DE FECHAMENTO, SALA 07

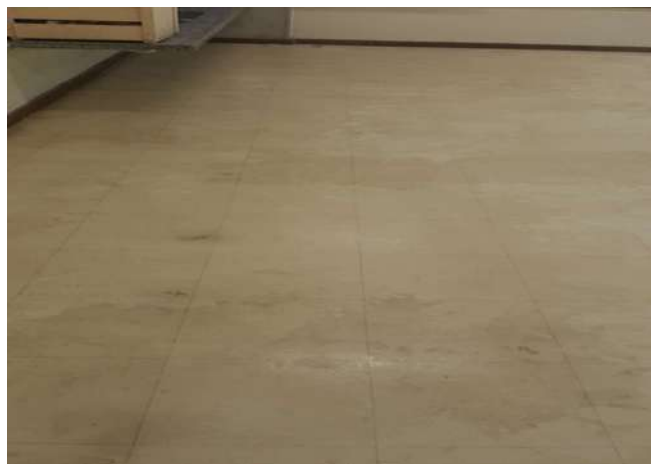
FOTO 14 PISO COM MANCHAS, SALA 06

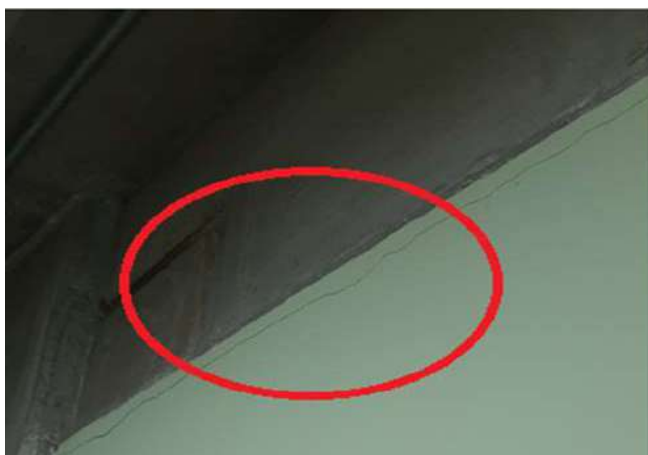
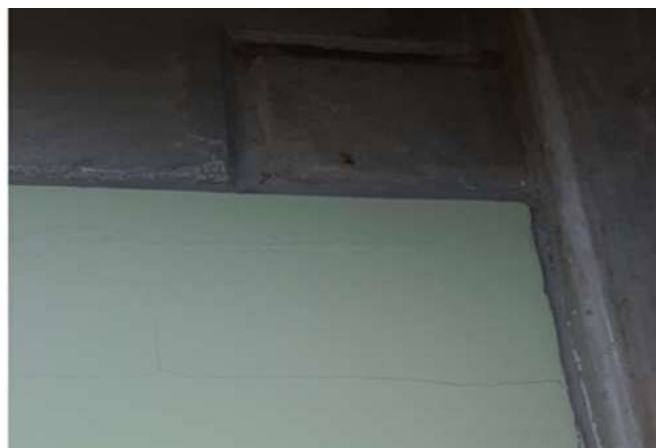
FOTO 15 FISSURAS NA ALVENARIA DE FECHAMENTO SALA 06

FOTO 16 FISSURAS NA ALVENARIA DE FECHAMENTO SALA 06

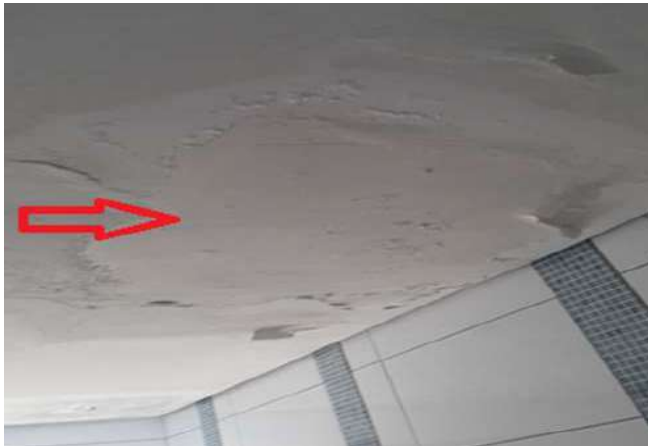
FOTO 19

MANCHAS DE UMIDADE NO TETO BANHEIRO MASCULINO

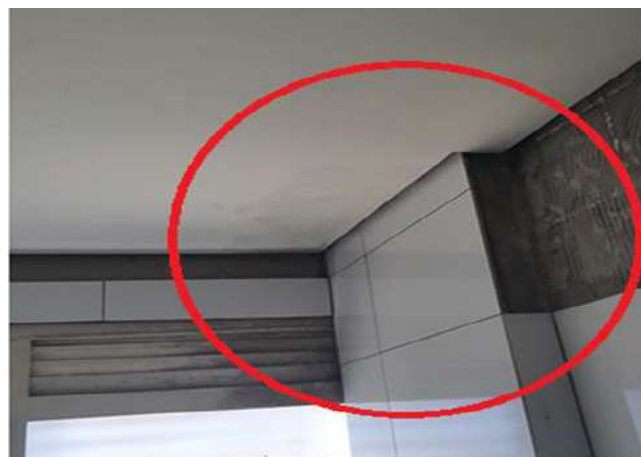
FOTO 21

REVESTIMENTO DE PAREDE FALTANDO, BANHEIRO MASCULINO

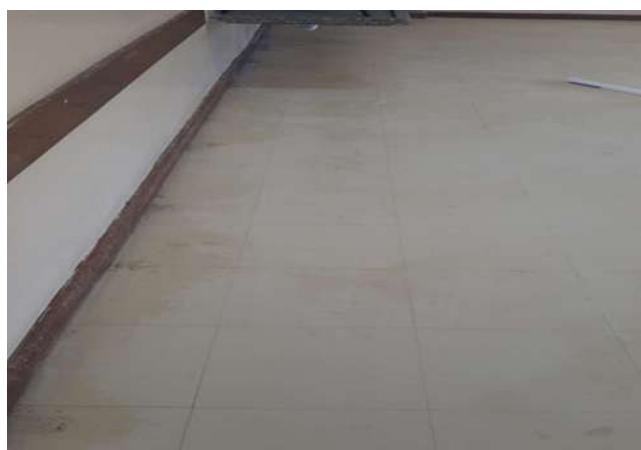
FOTO 23

PISO COM DIVERSAS MANCHAS, SALA 05

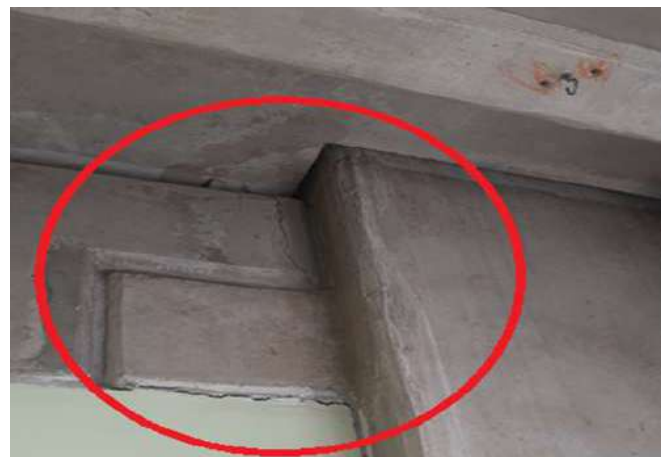
FOTO 24

FISSURA NA JUNÇÃO PILAR E VIGA, SALA 05

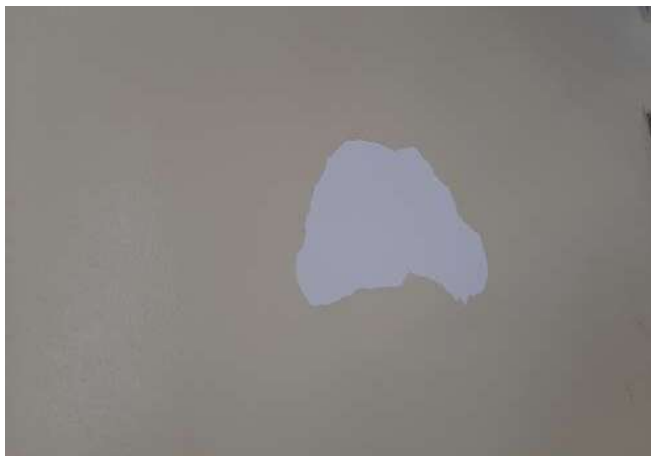
| Nome da Unidade : | | EMEI PAULA CRISTINA RODRIGUES, PROFA | DRE : | SAO MATEUS |
|---|---|---|---|---|
| 6.4 | Descasamento / bolhas / enrugamento | 2 | PINTURA PAREDE DESCASCADA, SALA 05 | |

FOTO 25 PINTURA PAREDE DESCASCADA, SALA 05

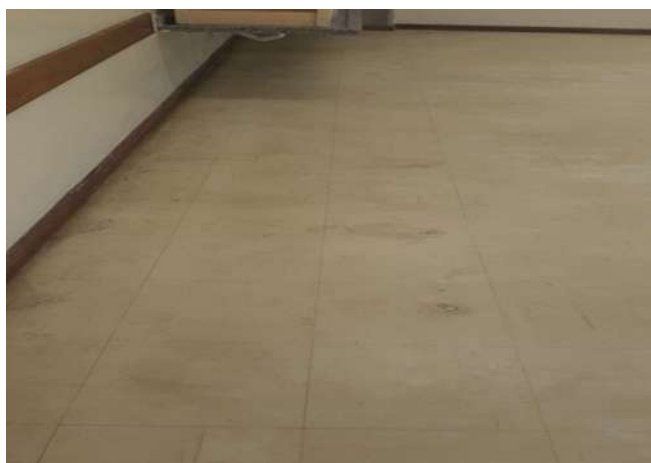
FOTO 27 PISO COM DIVERSAS MANCHAS, SALA 04

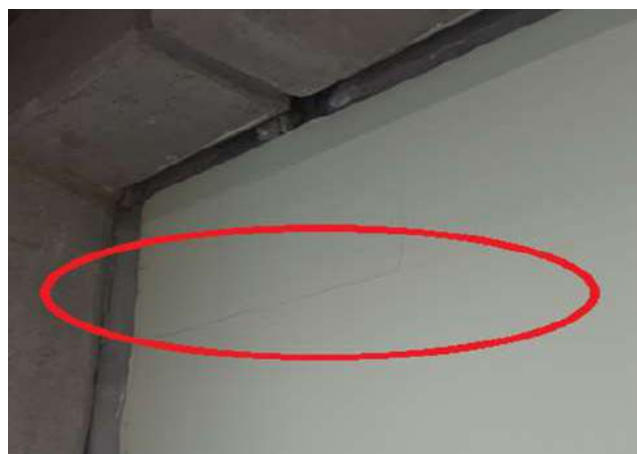
FOTO 28 FISSURA ALVENARIA DE VEDAÇÃO, SALA 04

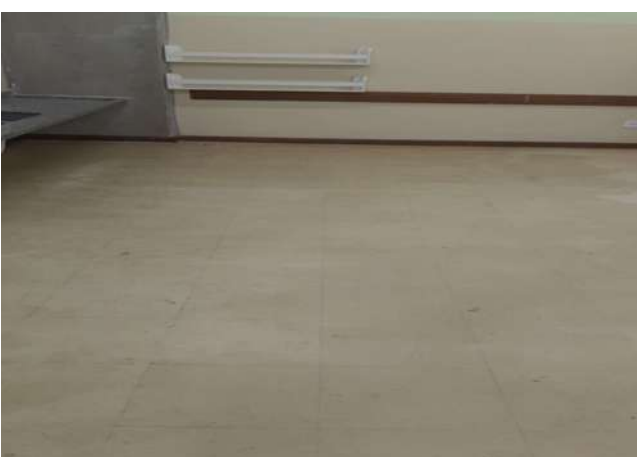
FOTO 30 PISO COM DIVERSAS MANCHAS, SALA 02

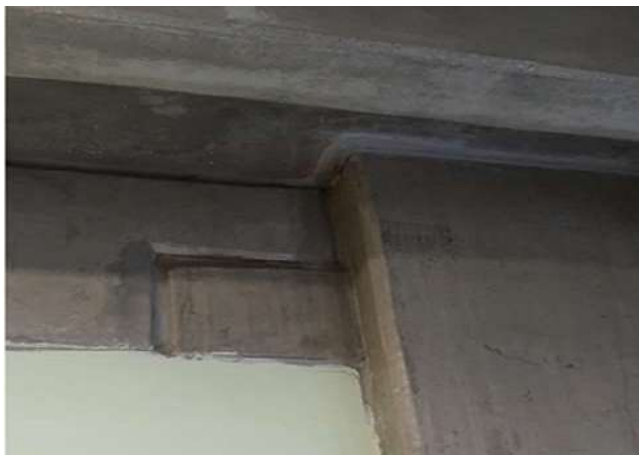
FOTO 31 FISSURAS NA ALVENARIA DE VEDAÇÃO, SALA 02

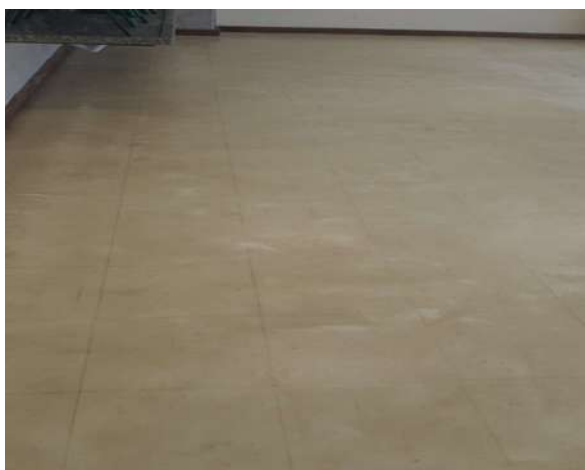
FOTO 33 PISO COM DIVERSAS MANCHAS, SALA 03

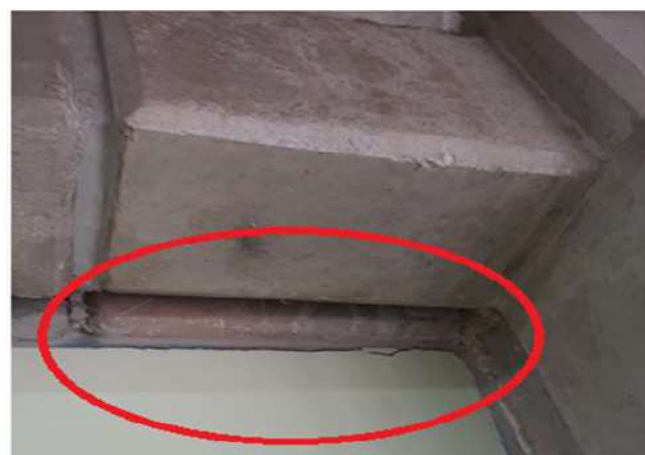
FOTO 34 TRINCA NA ALVENARIA DE VEDAÇÃO SALA 03

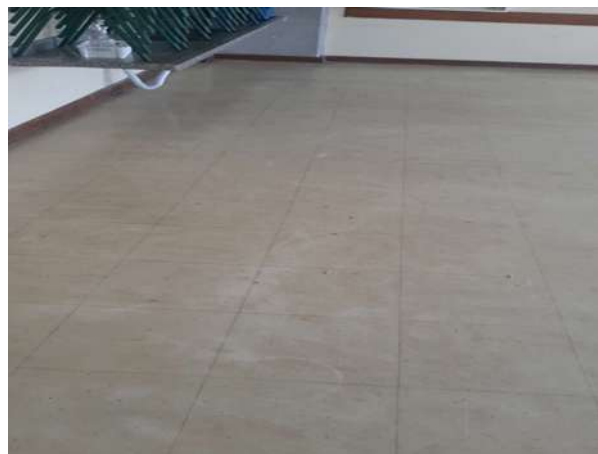
FOTO 36 PISO COM DIVERSAS MANCHAS, SALA 01

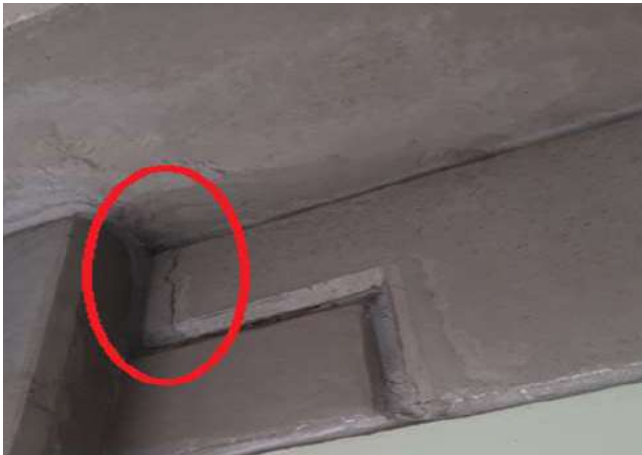
| Nome da Unidade : | | EMEI PAULA CRISTINA RODRIGUES, PROFA | DRE : | SAO MATEUS |
|---|---|---|---|---|
| 2.3 | Fissuras / trincas / rachaduras | 2 | PILAR COM FISSURA OU TRINCA NA JUNÇÃO COM A ALVENARIA, SALAS 1 E 5, VIDE FOTOS 05 E 37 | |

FOTO 37 TRINCA NA JUNÇÃO VIGA PILAR, SALA 01

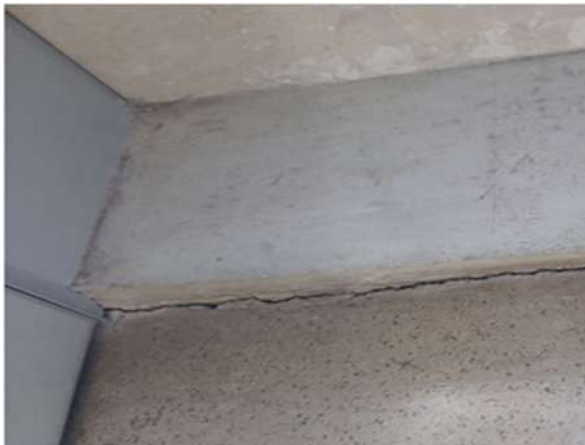
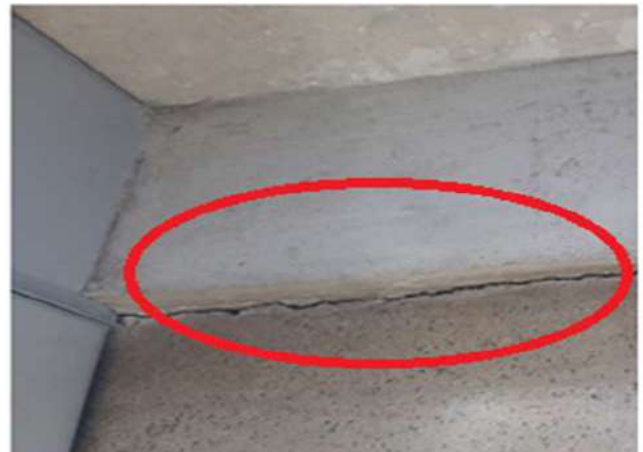
FOTO 39 TRINCA NA JUNÇÃO VIGA PILAR, SALA DOS PROFESSORES

FOTO 40 TRINCA NA JUNÇÃO VIGA PILAR, SALA DOS PROFESSORES

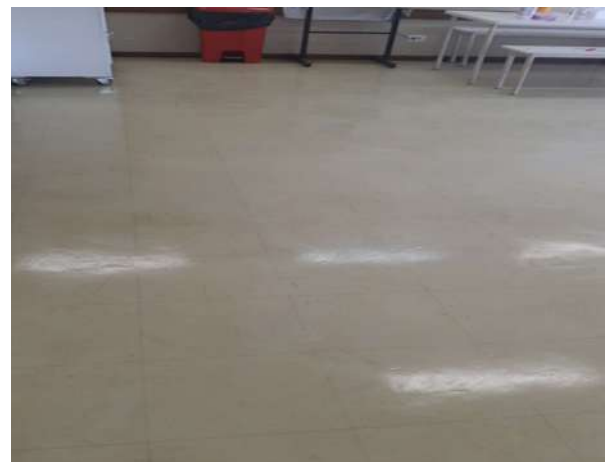
FOTO 42 PISO MANCHADO - SALA DAS BRINCADEIRAS

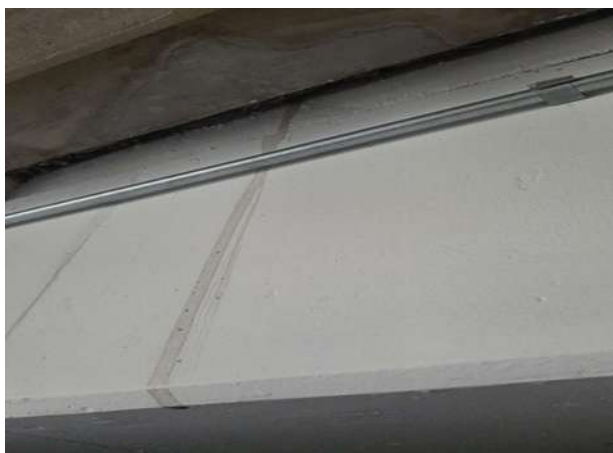
| Nome da Unidade : | | EMEI PAULA CRISTINA RODRIGUES, PROFA | DRE : | SAO MATEUS |
|---|---|---|---|---|
| 3.1 | Infiltração | 2 | INFILTRAÇÃO VINDA DO PISO SUPERIOR, SECRETARIA | |

FOTO 47 INFITRAÇÃO VINDA DO PISO SUPERIOR, SECRETARIA

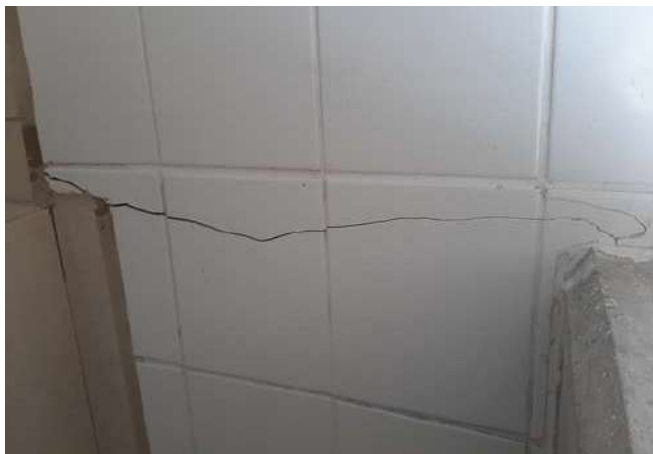
FOTO 49

TRINCAS NO REVESTIMENTO DE PAREDE, REFEITÓRIO

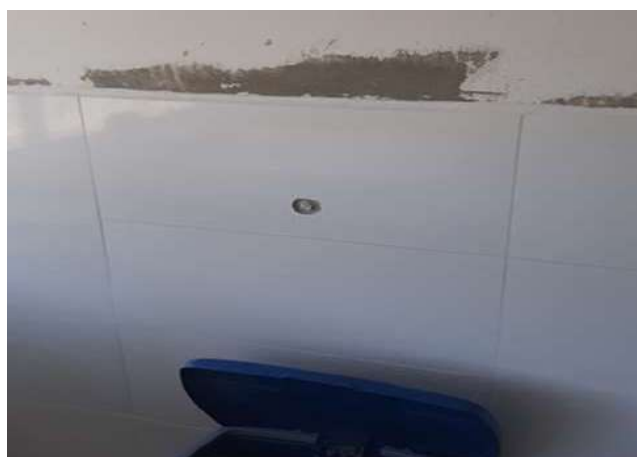
FOTO 51

PAREDE MANCHADA COM ARGAMASSA, ALMOXARIFADO

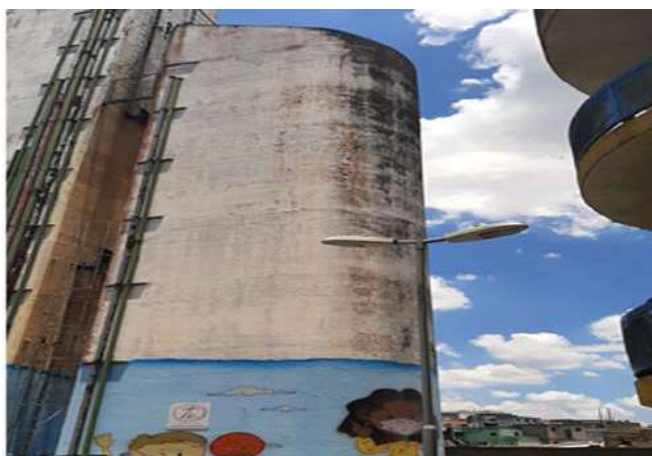
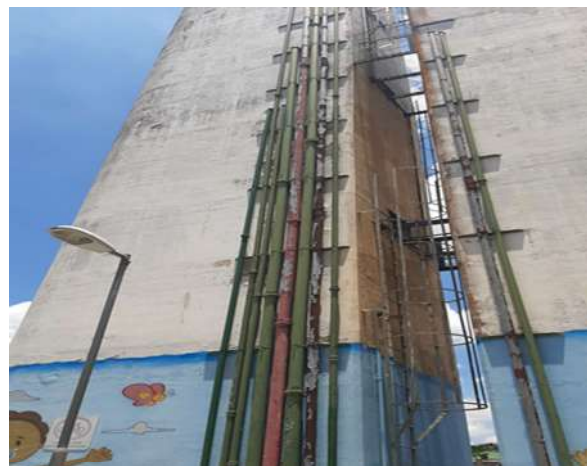
RESERVATÓRIO COM MANCHAS DE BOLOR
