# **PROCESSO SEI Nº 6016.2021/0086735-1**

## **CHAMAMENTO PÚBLICO Nº CH/002/2021/SGM-SEDP**

## **EMEI RUMI OIKAWA, PROFA**

ESTIVEMOS NESTA DATA PARA VISTORIA  
A UNIDADE ESCOLAR ACIMA DESCRITA,  
PARA ELABORAÇÃO DE DIAGNOSTICO,  
PARA EMBASAR O CHAMAMENTO PÚBLICO  
Nº CH/002/SGM-SEDP/2021

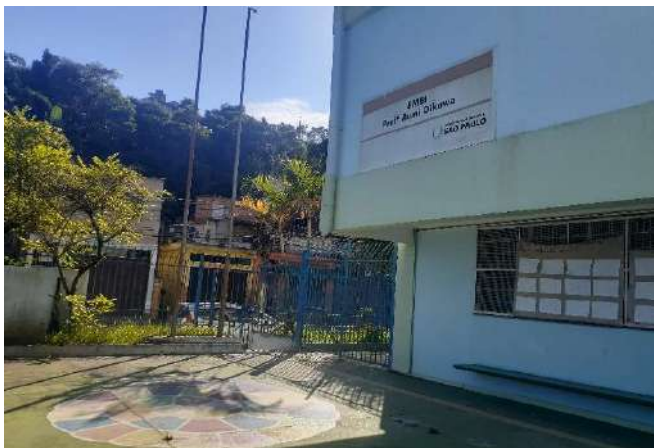
FOTO 1 Fachada

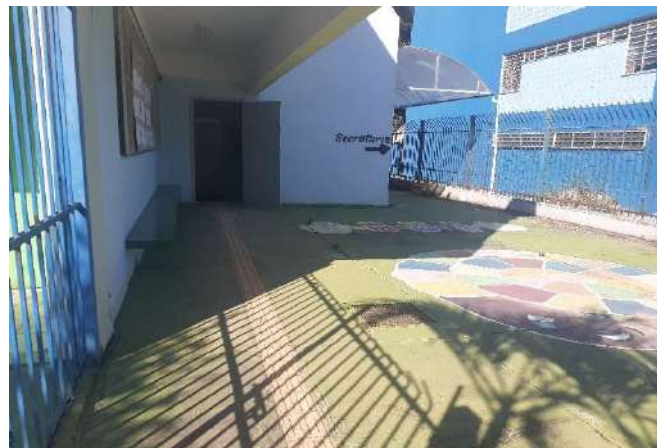
FOTO 2 Acesso Principal

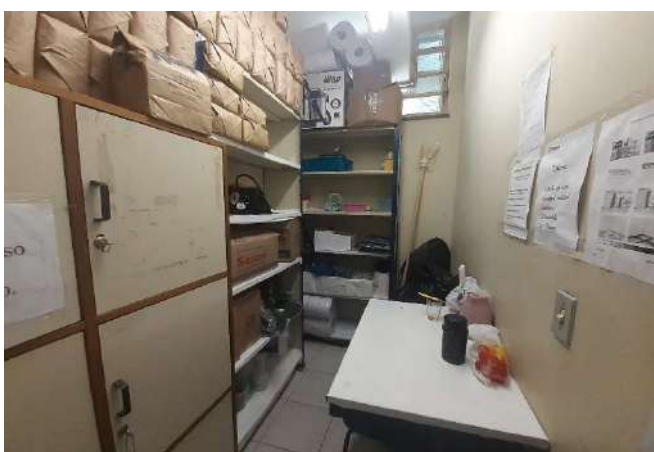
FOTO 3 Almoxarifado - Piso desgastado

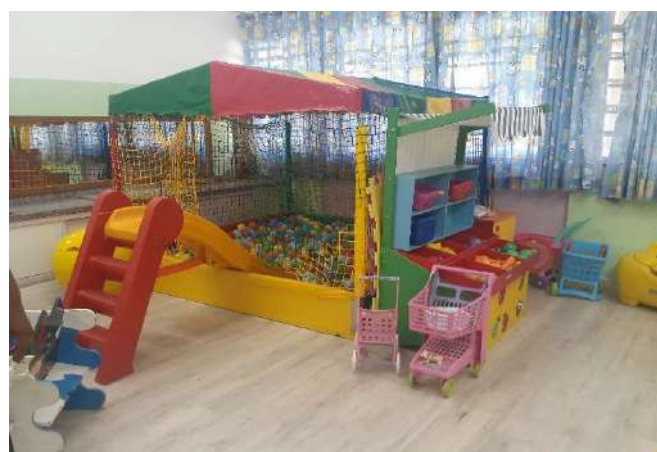
FOTO 4 Brinquedoteca - Visão Geral

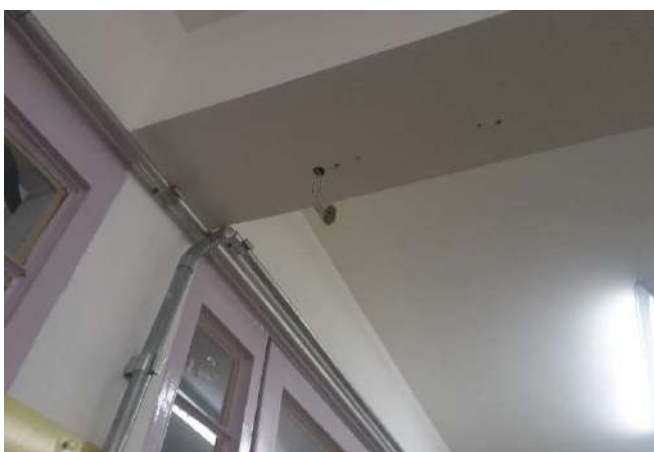
| 11.7 | Modificações das instalações elétricas / improvisos | 2 | Brinquedoteca, sala de linguagem |

FOTO 5 Brinquedoteca - Tomada improvisada

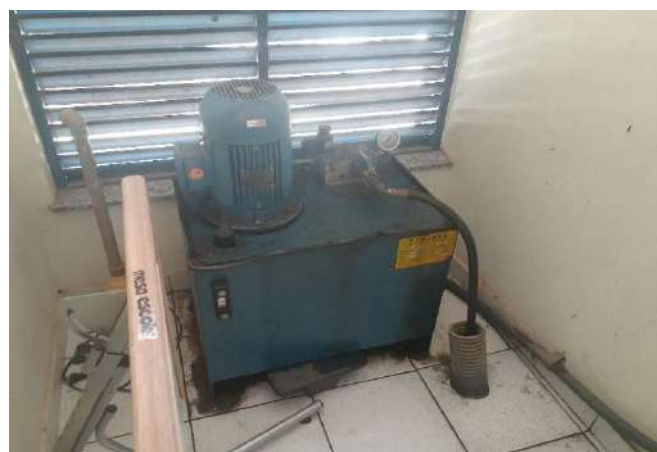
FOTO 6 Casa de Máquinas - Elevador

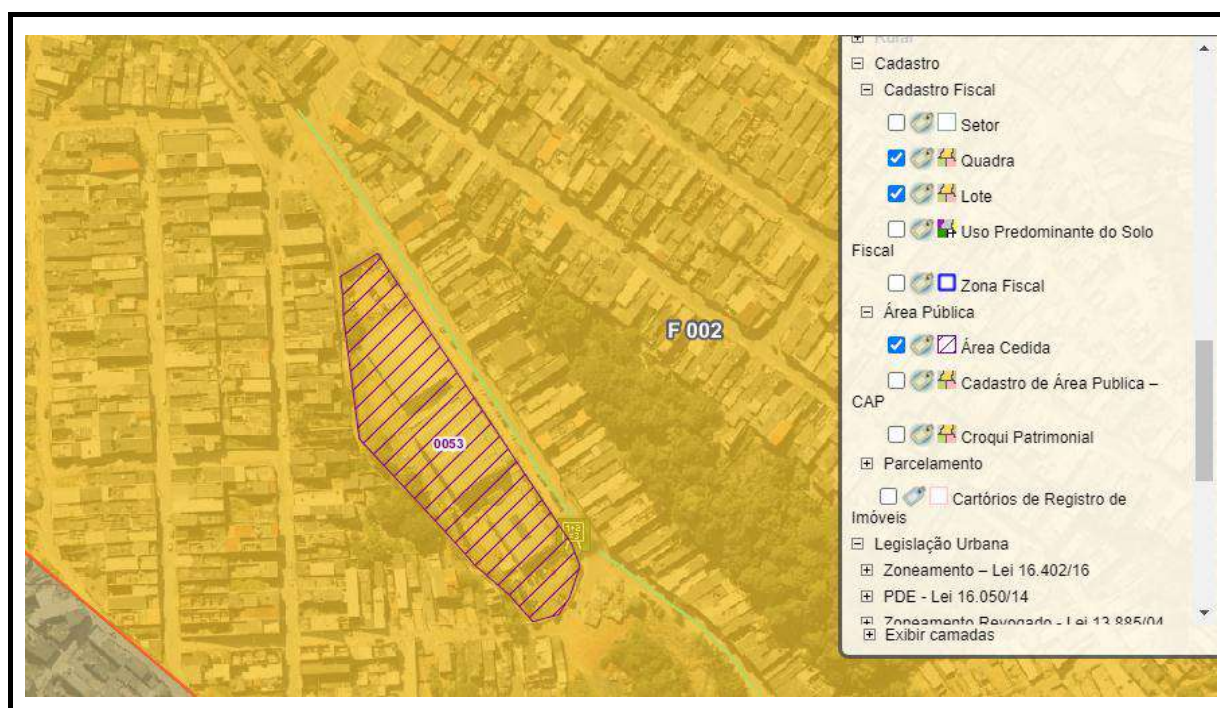
## CADASTRAL DA UNIDADE ESCOLAR

NECESSITA DE ATUALIZAÇÃO CADASTRAL
