# **PROCESSO SEI Nº 6016.2021/0086735-1**

## **CHAMAMENTO PÚBLICO Nº CH/002/2021/SGM-SEDP**

## **EMEI VITAL BRAZIL, DR.**

Efetuada Vistoria da Edificação para Levantamento e diagnóstico de patologias existentes

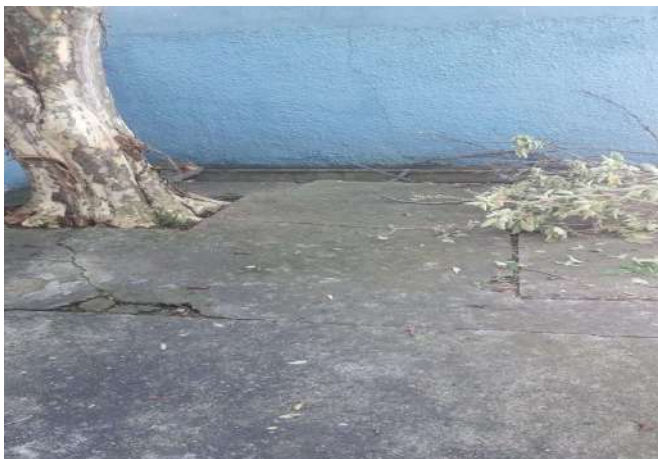
FOTO 1

PISO DO CORREDOR LATERAL DA ESCOLA COM TRINCAS E RACHADURAS

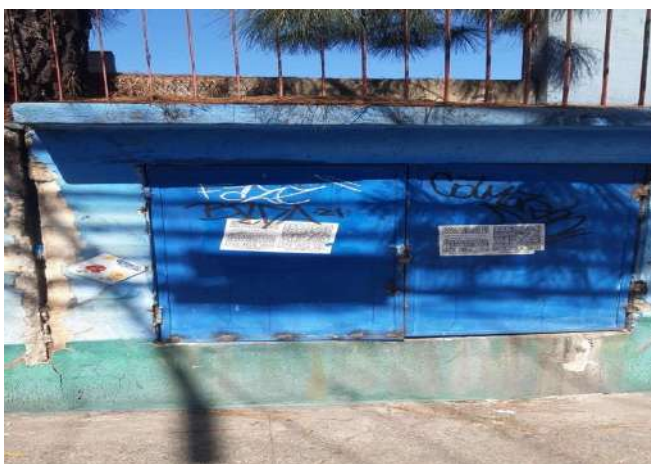
FOTO 3

ABRIGO DE LIXO EXTERNO APRESENTA RACHADURAS E PORTA ENFERRUJADA

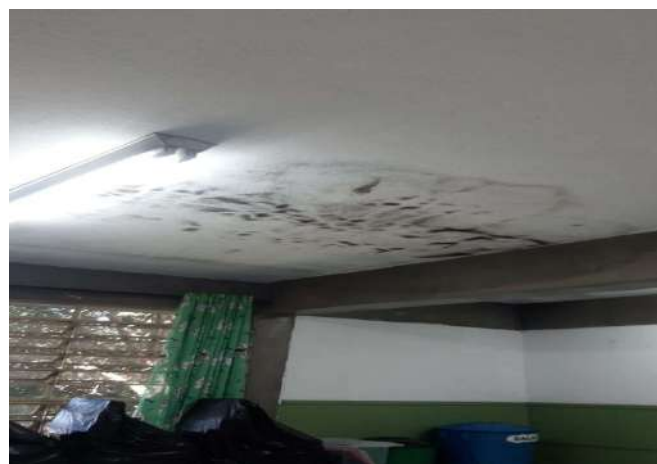
FOTO 4

SALA DE AULA 2 COM UMIDADE E INFILTRAÇÃO

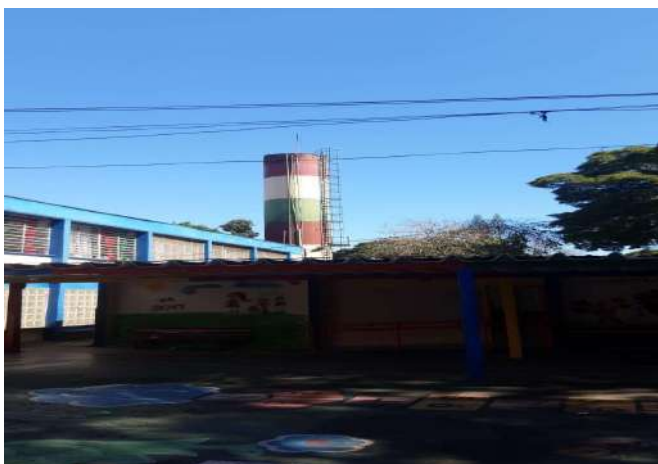
FOTO 5

RESERVATÓRIO NÃO APRESENTA PROBLEMAS

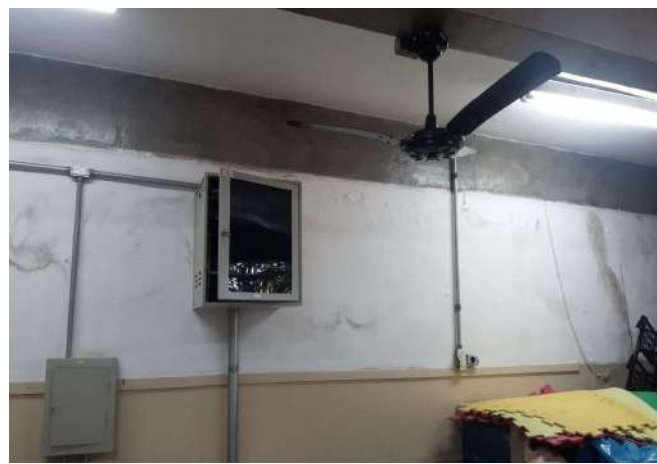
FOTO 6

SALA ATELIÊ PAREDES COM UMIDADE, TRINCA E DESLOCAMENTO DE VIGA

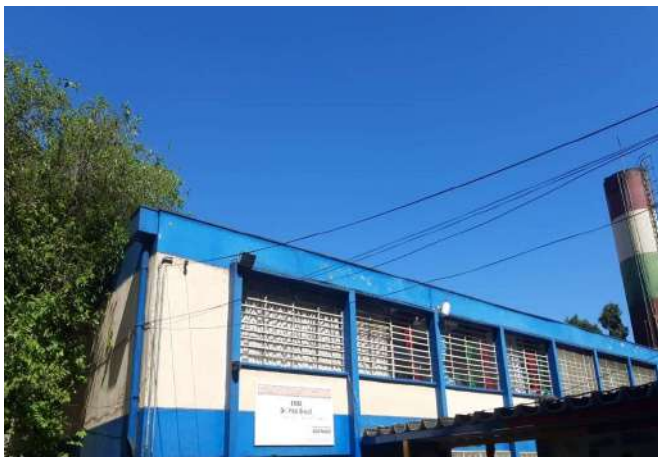
FOTO 7 TELHADO COM PROBLEMAS DE VAZAMENTO

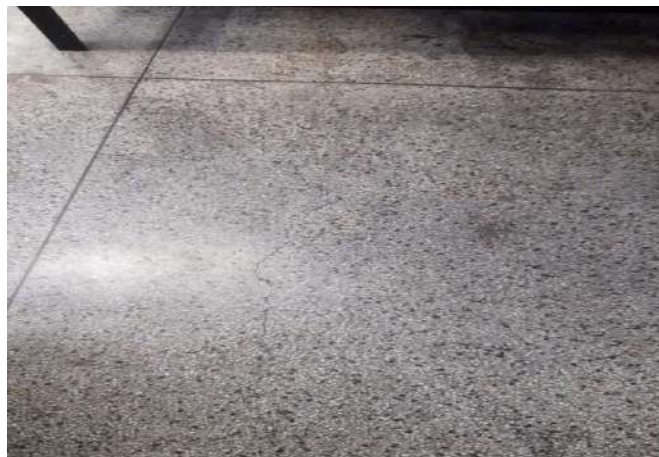
FOTO 8 TRINCAS NO PISO DA COZINHA

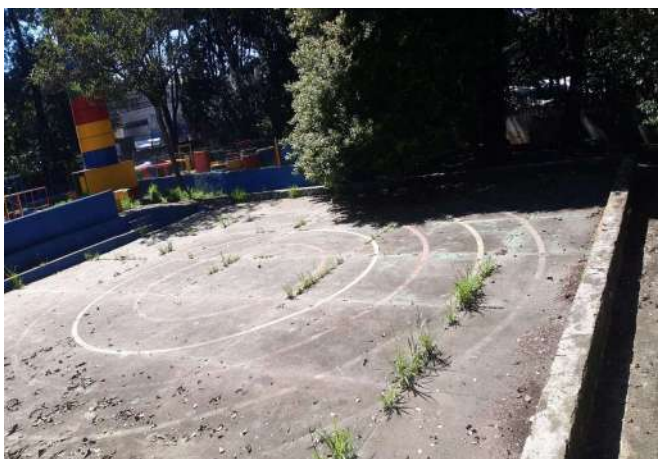
FOTO 11 TRINCAS NO PISO CIMENTADO EXTERNO

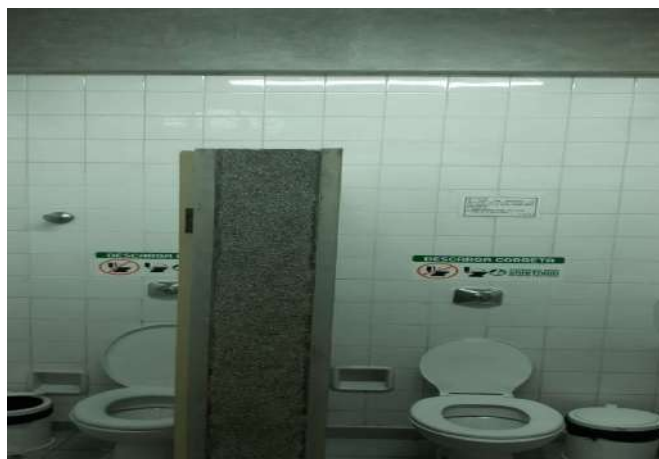
FOTO 12 FISSURAS E TRINCAS NOS AZULEJOS DO BANHEIRO

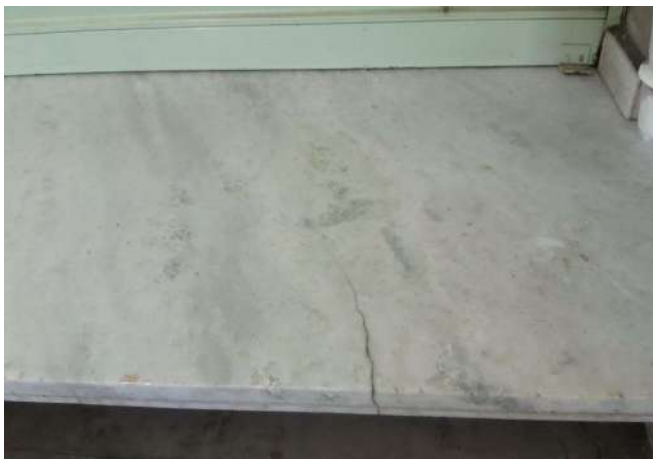
FOTO 13 BANCADA COM TRINCA

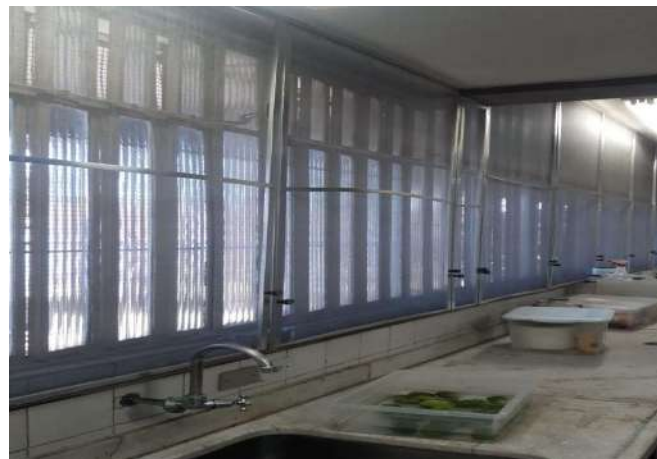
FOTO 14 SUBSTITUIÇÃO DAS JANELAS DA COZINHA, BAIXA VENTILAÇÃO

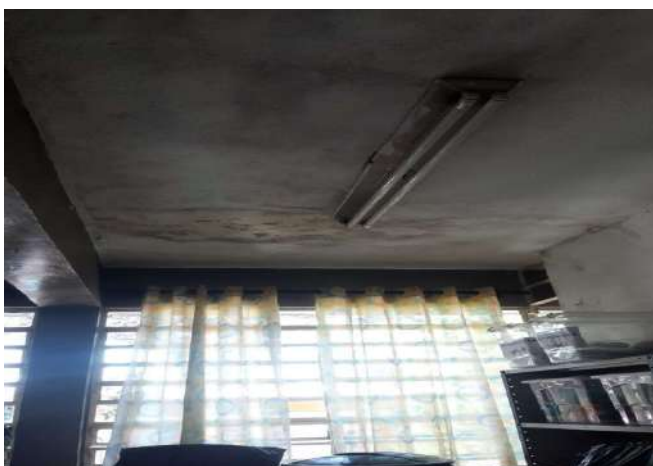
FOTO 15 SALA DE AULA 4 COM UMIDADE E INFILTRAÇÃO

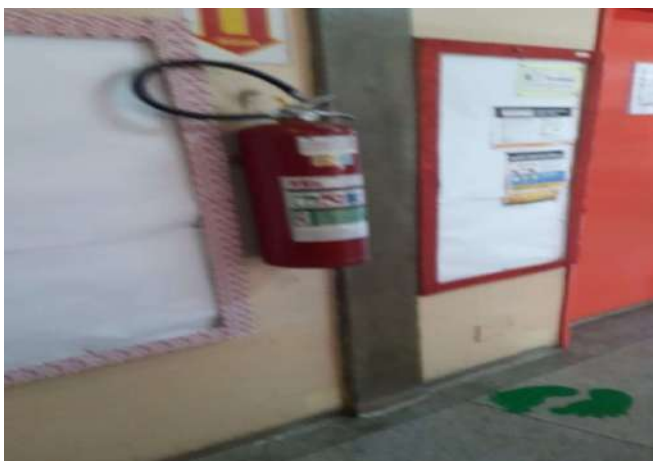
FOTO 17 PRÉDIO POSSUI SISTEMA DE EXTINTORES

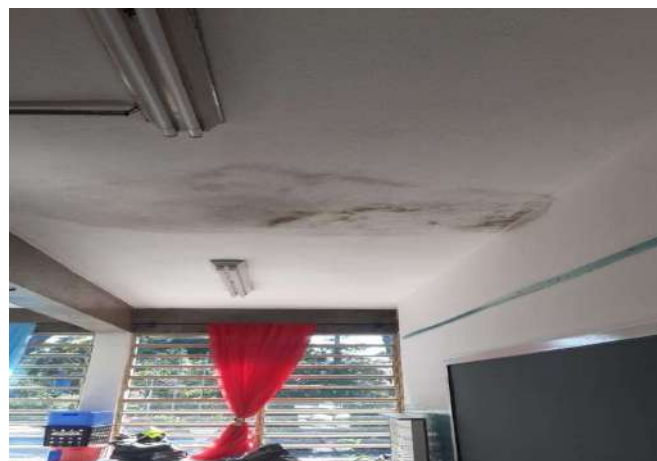
FOTO 18 TETO DA BRINQUEDOTECA COM UMIDADE E INFILTRAÇÃO

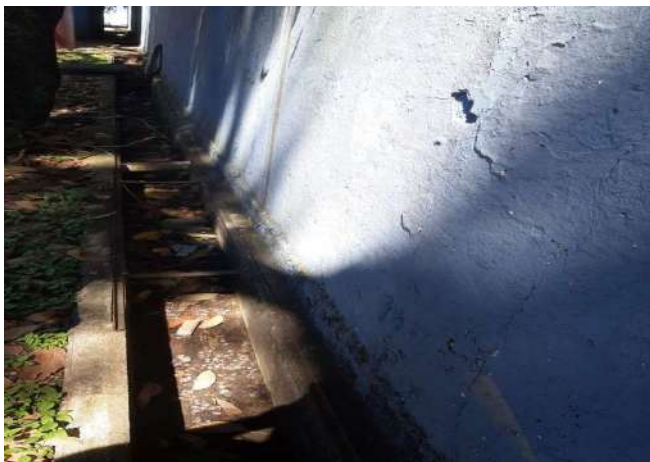
FOTO 19

GRADES DE CIMENTO PARA SUBSTITUIR GRADES DE FERRO ROUBADAS

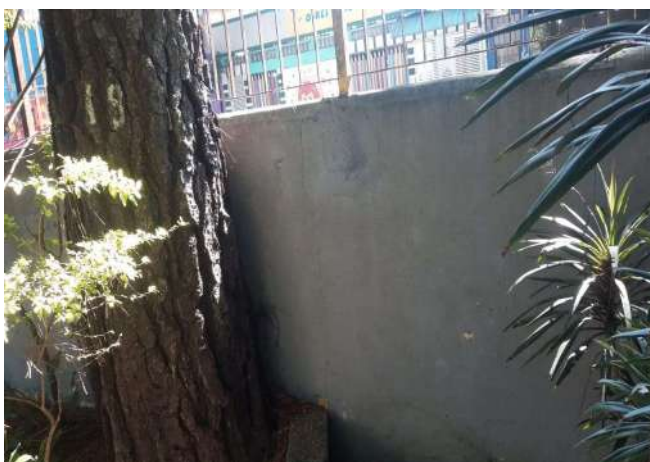
FOTO 21

MURO DE DIVISA POSSUI TRINCAS E RACHADURAS

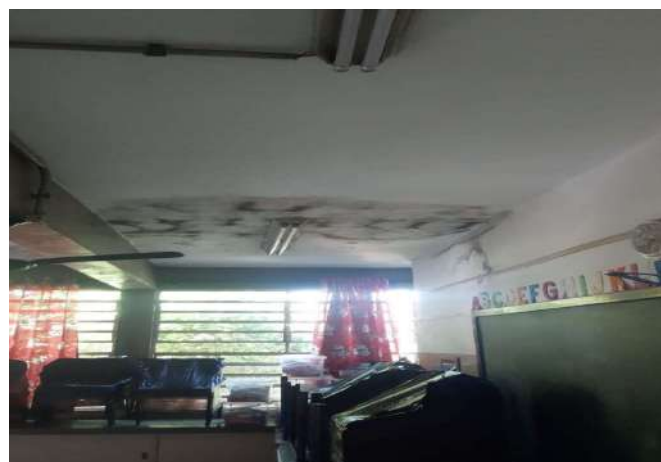
FOTO 22

SALA DE AULA 4 COM UMIDADE E INFILTRAÇÕES

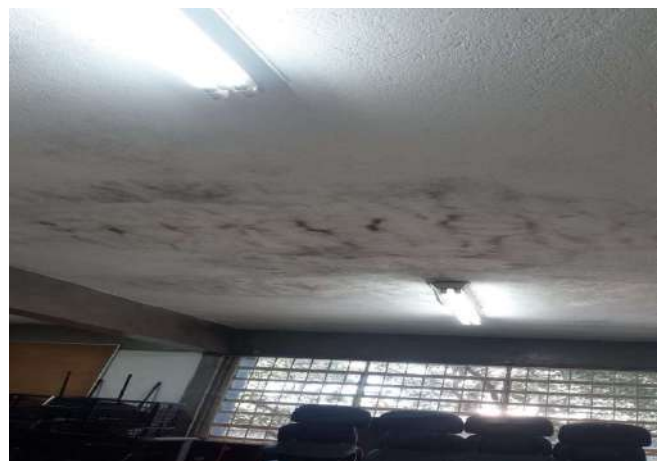
FOTO 24

SALA ATELÊ COM INFILTRAÇÃO, UMIDADE E GOTEIRA

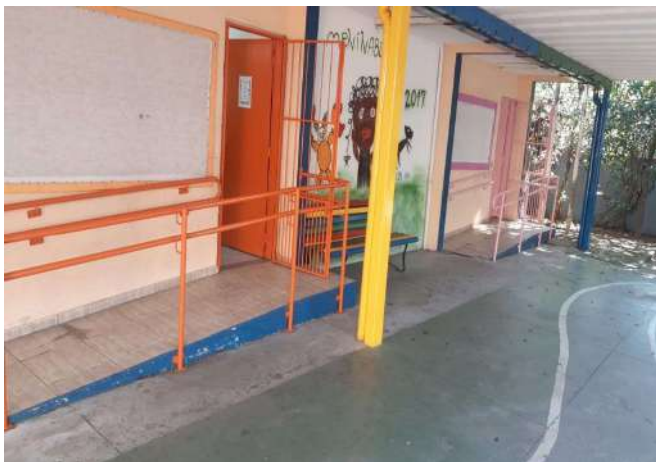
FOTO 25

RAMPAS DE ACESSO AS SALAS 9 E 10, PISO APRESENTA TRINCAS

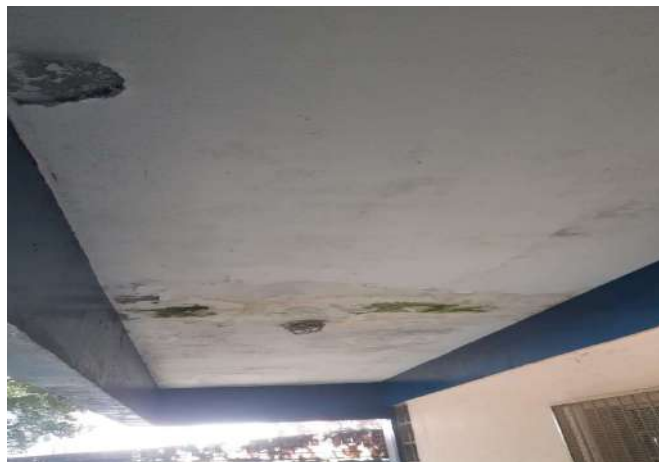
FOTO 26

TETO COM UMIDADE, INFILTRAÇÕES E GOTEIRA, PROBLEMAS NA COBERTURA

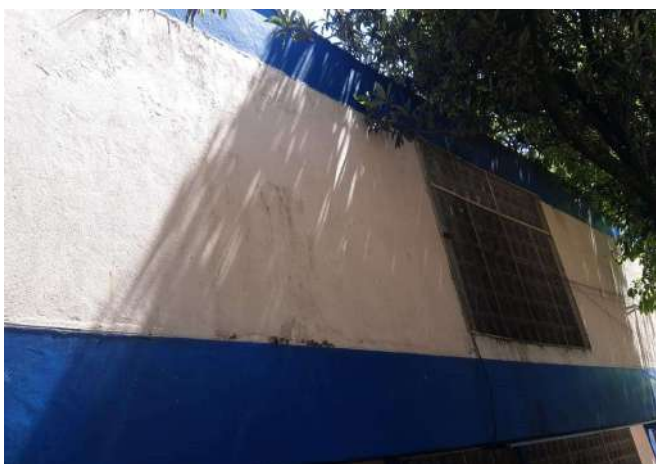
FOTO 27

LATERAL DA ESCOLA COM TRINCAS E INFILTRAÇÕES

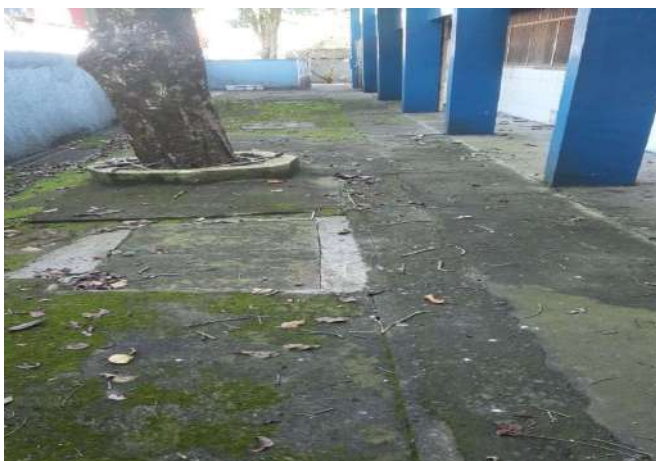
FOTO 29

PISO DO CORREDOR APRESENTA TRINCAS E RACHADURAS

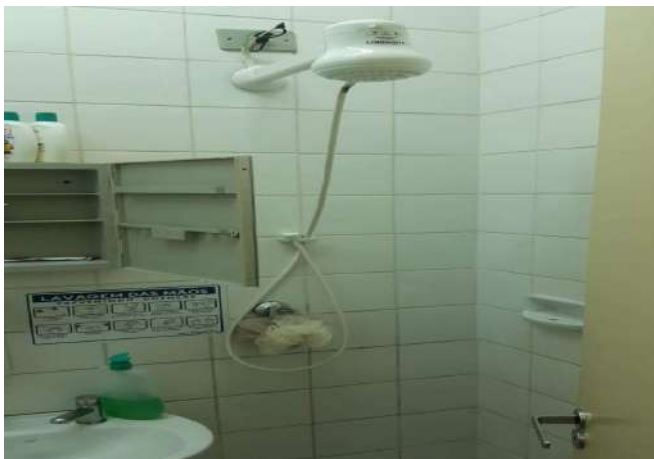
FOTO 31 FISSURAS E TRINCAS NO AZULEJO DO BANHEIRO

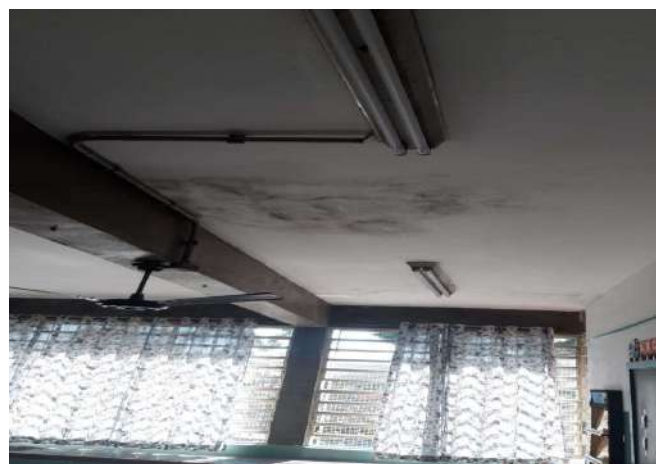
FOTO 34 SALA DE AULA 1 COM UMIDADE E INFILTRAÇÃO

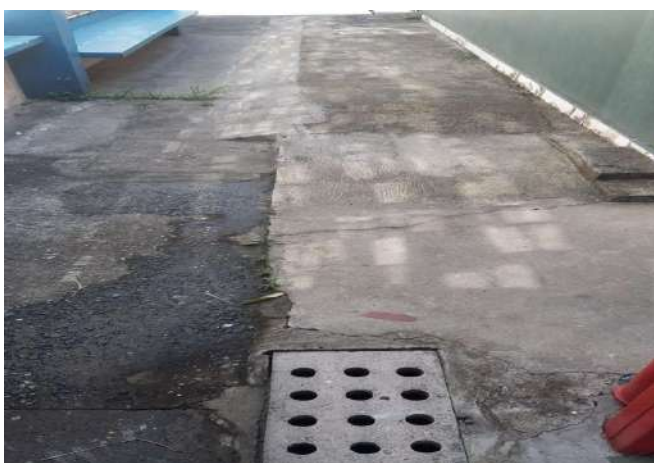
FOTO 35 TRINCA NO PISO EXTERNO PRÓXIMO AO ESTACIONAMENTO

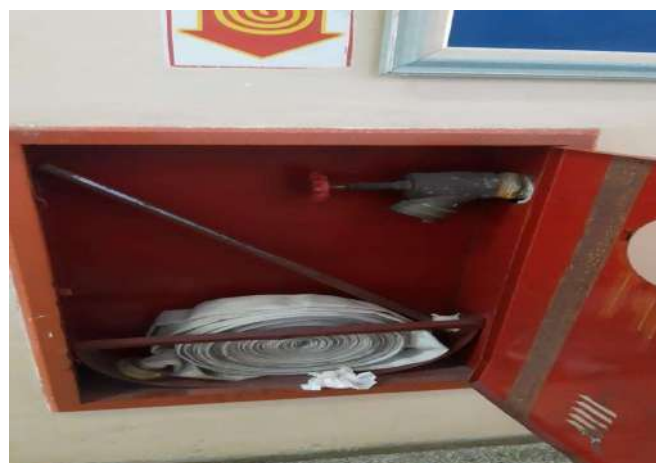
FOTO 36 PRÉDIO POSSUI SISTEMA DE HIDRANTES

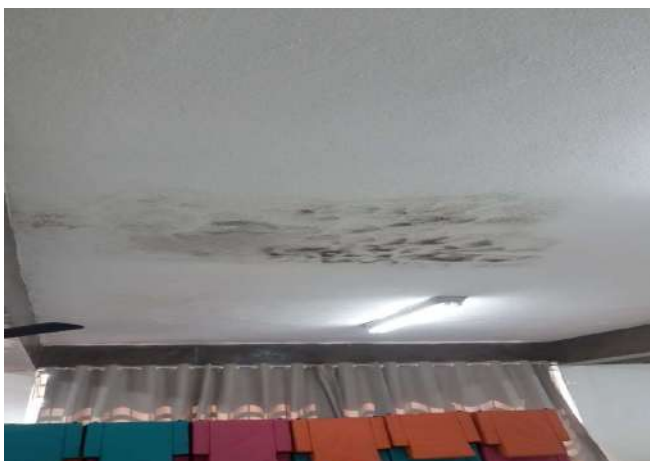
FOTO 37 SALA DE AULA 7 COM UMIDADE E INFILTRAÇÃO
