CONCESSÃO PARA RESTAURO, REFORMA, OPERAÇÃO, EXPLORAÇÃO E MANUTENÇÃO DOS MERCADOS MUNICIPAIS PAULISTANO E KINJO YAMATO NO MUNICÍPIO DE SÃO PAULO - SP.

SUBANEXO III – DIAGNÓSTICO DE ARQUITETURA E ENGENHARIA - KINJO YAMATO

Produto 1: relatório contendo o diagnóstico técnico da situação atual e intervenções necessárias para adequação da infraestrutura dos prédios e instalações

Mercado Municipal Kinjo Yamato

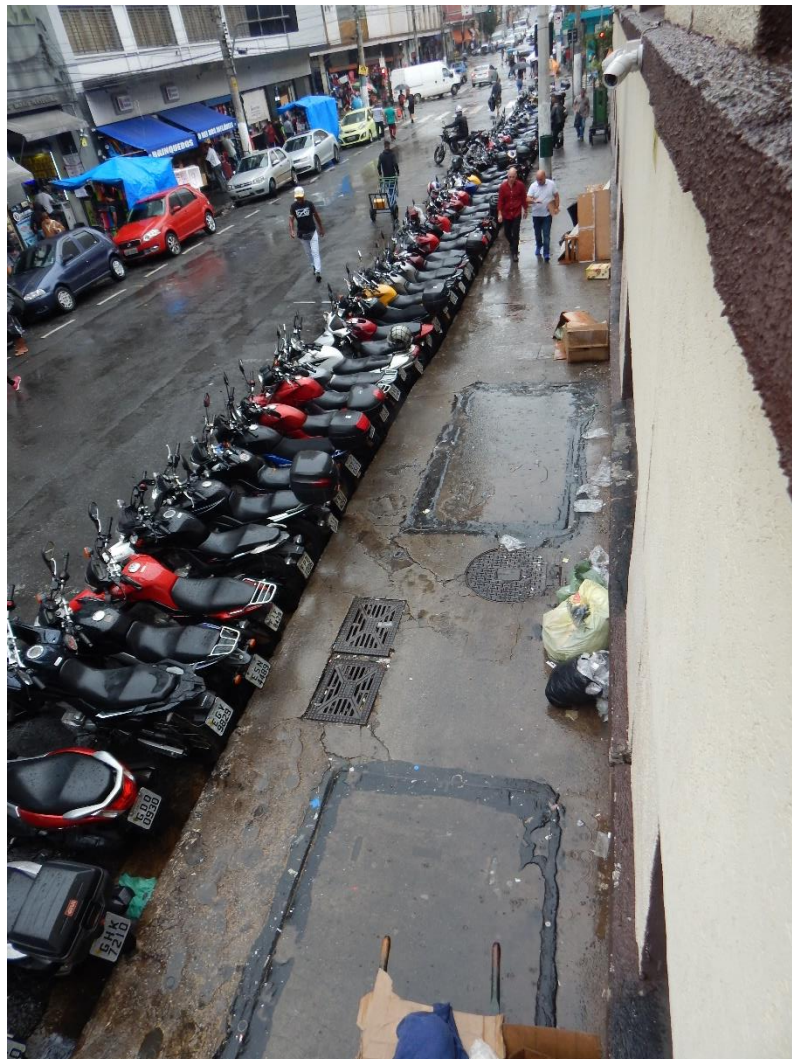
Em vistoria ao Mercado Kinjo Yamato, não foram observados danos às estruturas de fundação da edificação. Algumas trincas de piso foram observadas (que podem estar vinculadas a um carreamento de solo), porém visualmente não é possível observar danos maiores à estrutura.

Figura 1 - Revestimento externo das calçadas com trincas e lixo acumulado

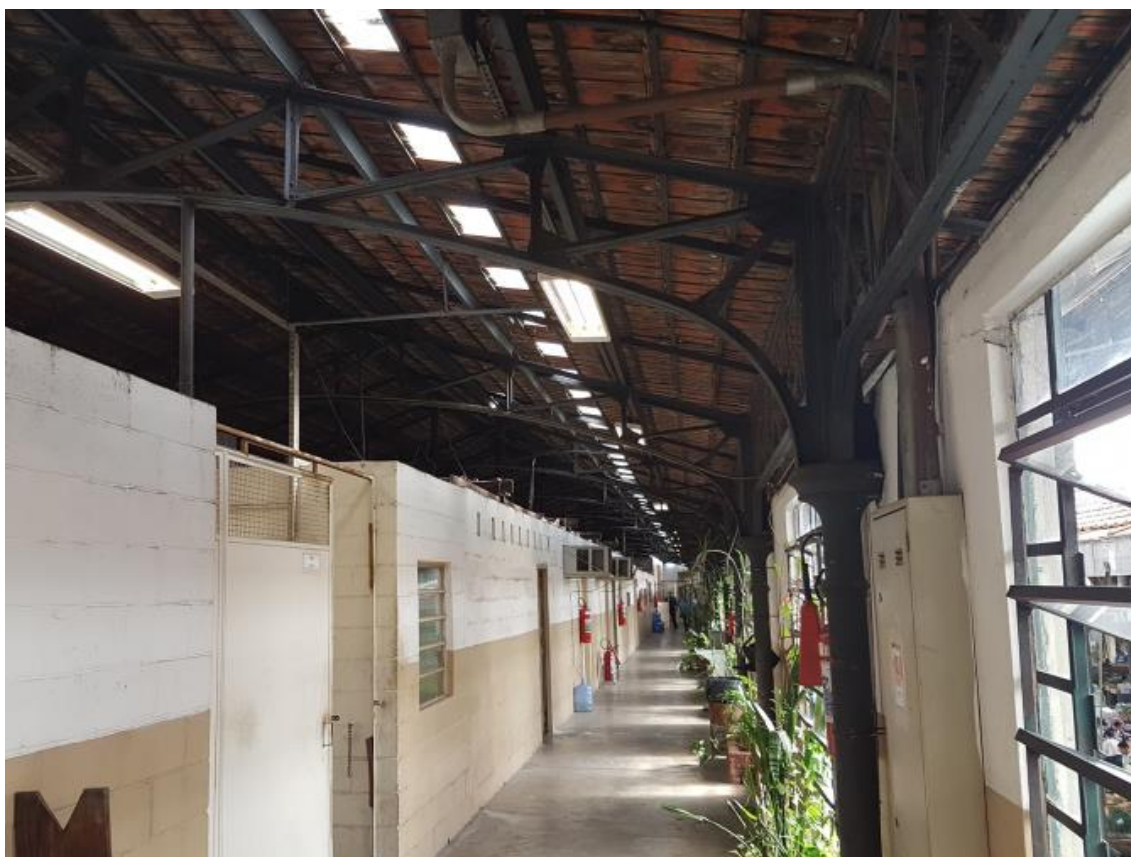
Observa-se hoje, na estrutura remanescente, sujidades, pontos de corrosão e ferrugem, além de um desordenado emaranhado de tubulações aparentes.

- Corrosão nos pilares, principalmente em suas bases e em pontos onde foram afixadas travas em “U” de material metálico reagente, desencadeando corrosão galvânica;
- Corrosão na estrutura metálica de suporte das telhas cerâmicas: tesouras, vigas, caibros e ripas metálicas com apresentação de corrosão em diversos pontos e destacamento da pintura.
- Eflorescência, desenvolvimento de organismos biológicos em pontos da alvenaria e da estrutura da caixa d’água; e

Figura 2 - Oxidação na estrutura metálica da cobertura

- Limpeza de toda a estrutura metálica de suporte da cobertura;
- Lixamento e recuperação da superfície metálica nos pontos deteriorados por corrosão e deformações;
- Pintura da estrutura metálica existente;
- Restauração da estrutura de concreto da torre da caixa d'água por meio do descascamento das partes soltas da estrutura de concreto, lixamento e pintura de proteção na armadura exposta e recomposição da estrutura de concreto com uso de *grout*, e
- Avaliação da retirada e demolição de parte das alvenarias e estruturas de fechamento do mercado que foram construídos em outro período, buscando sua valorização, permeabilidade visual e melhor aproveitamento dos espaços existentes.

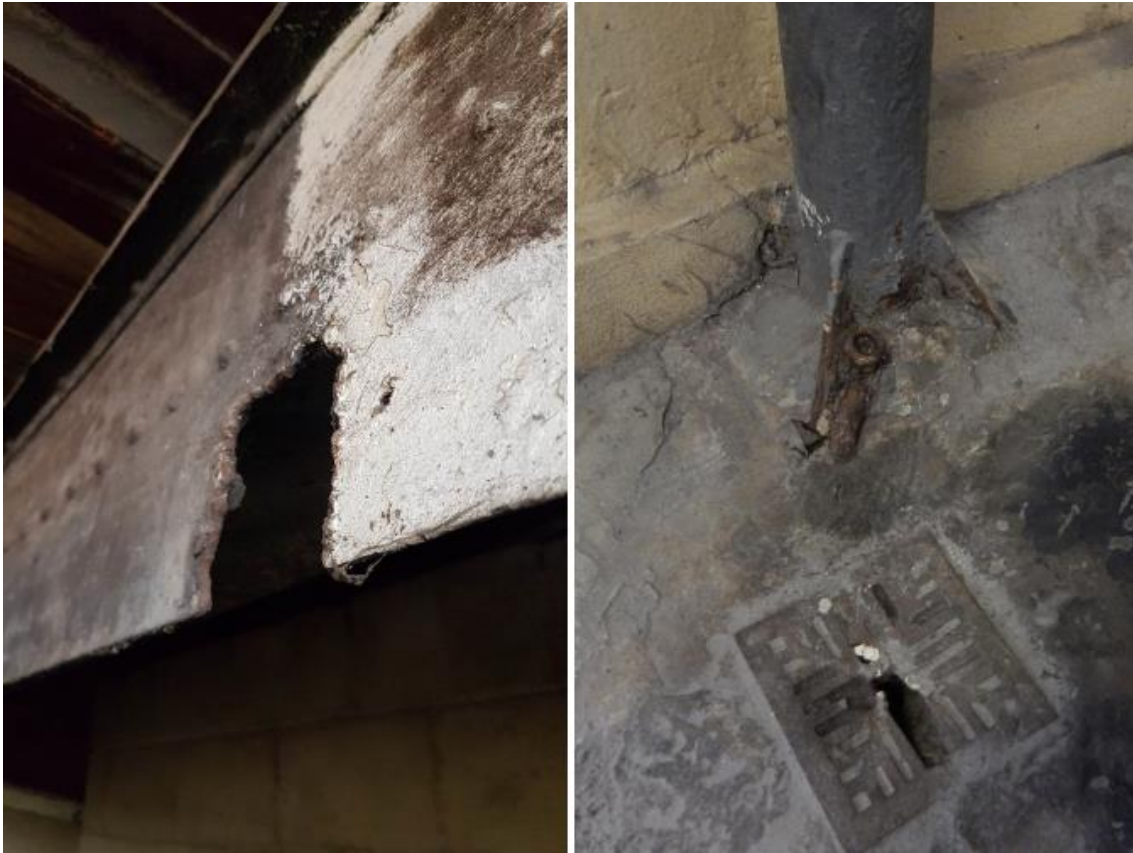
Figura 4 A e 4 B - Corrosão da testeira e da base pilar metálico

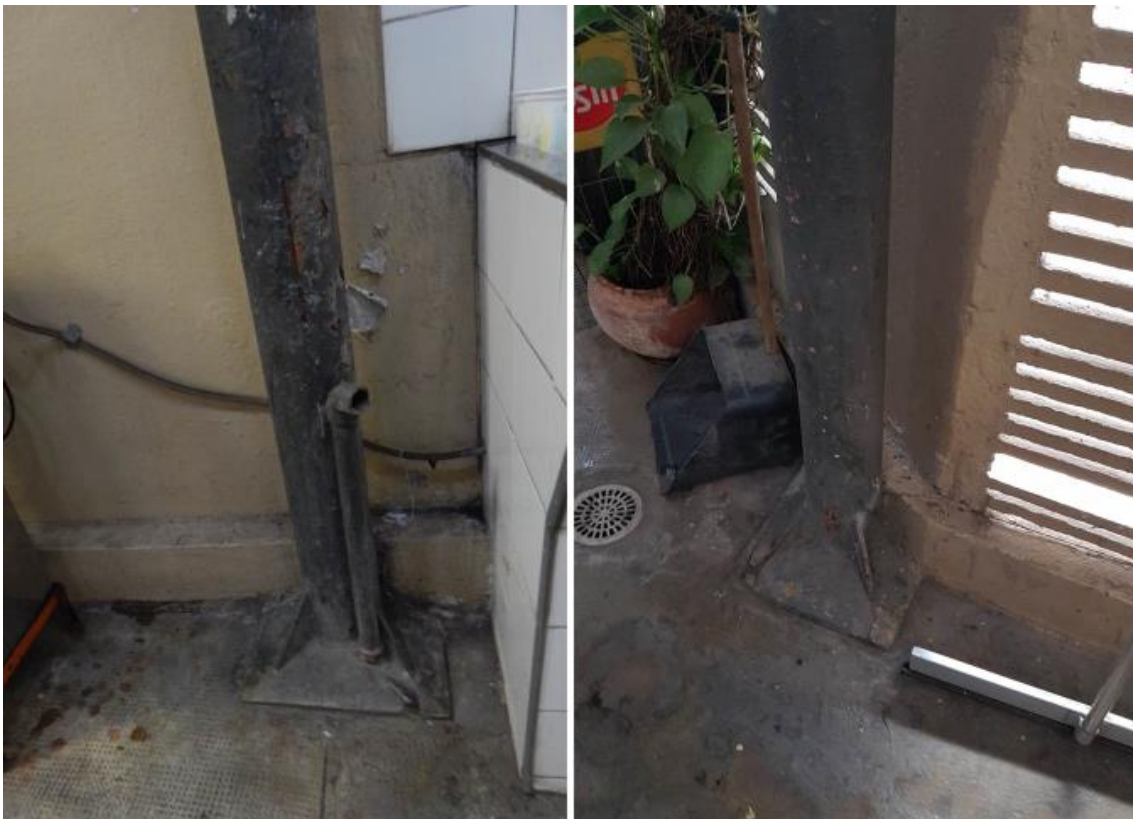
Figura 5 A e 5 B - Corrosão em pilares metálicos

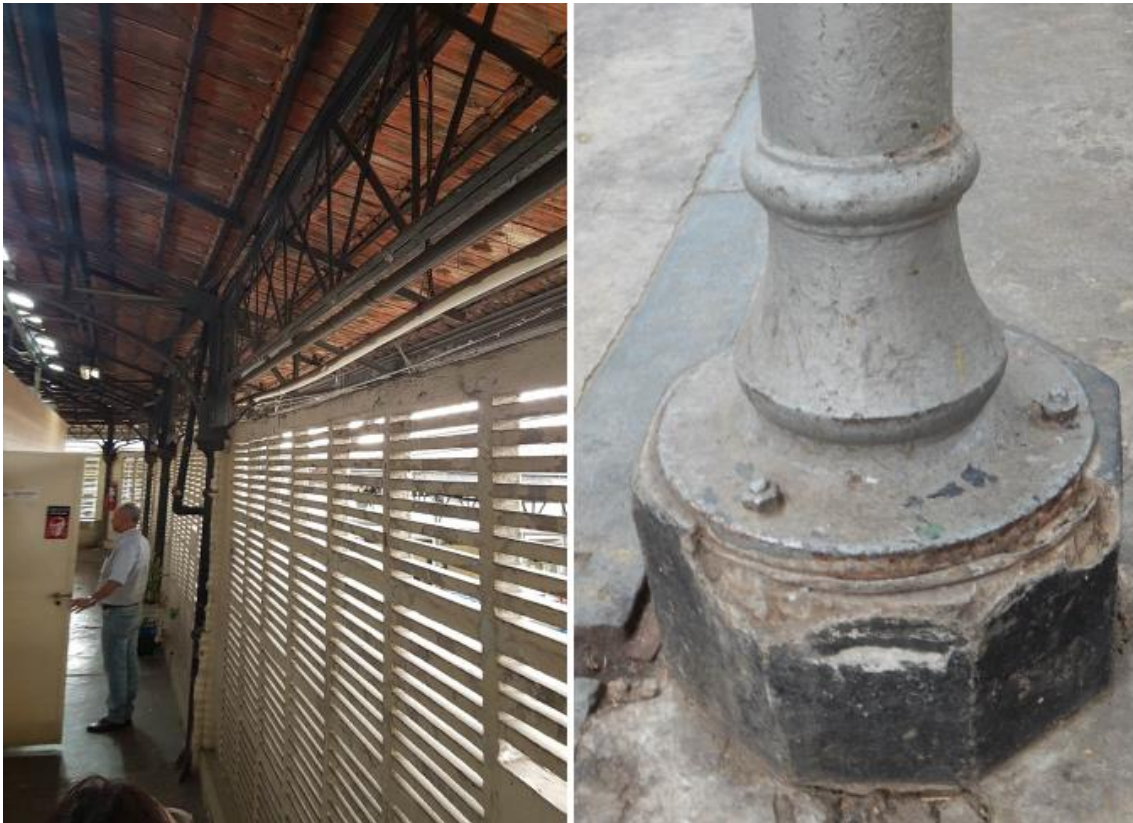
Figura 6 A e 6 B - Alinhamento vertical da alvenaria invadindo a área dos pilares e desgaste da estrutura da base dos pilares

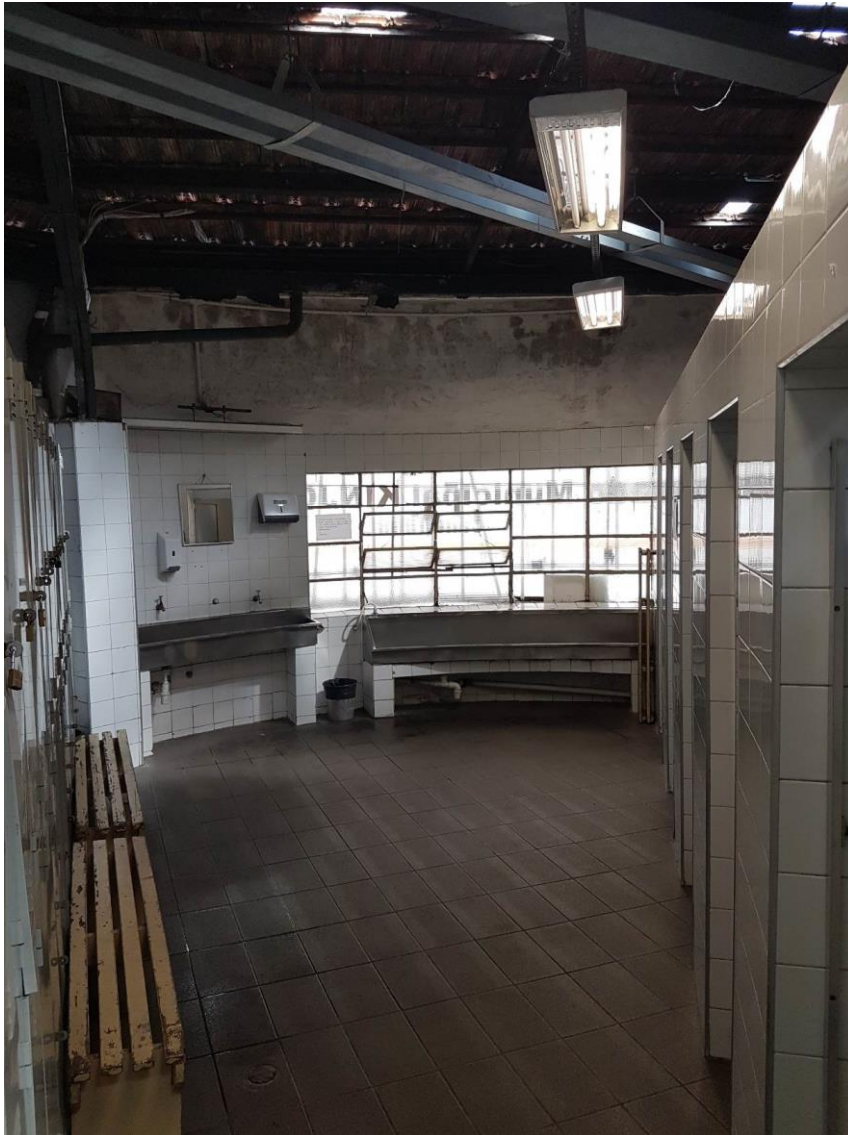
Figura 7 - Manchas de umidade na viga de concreto da estrutura da edificação do mezanino

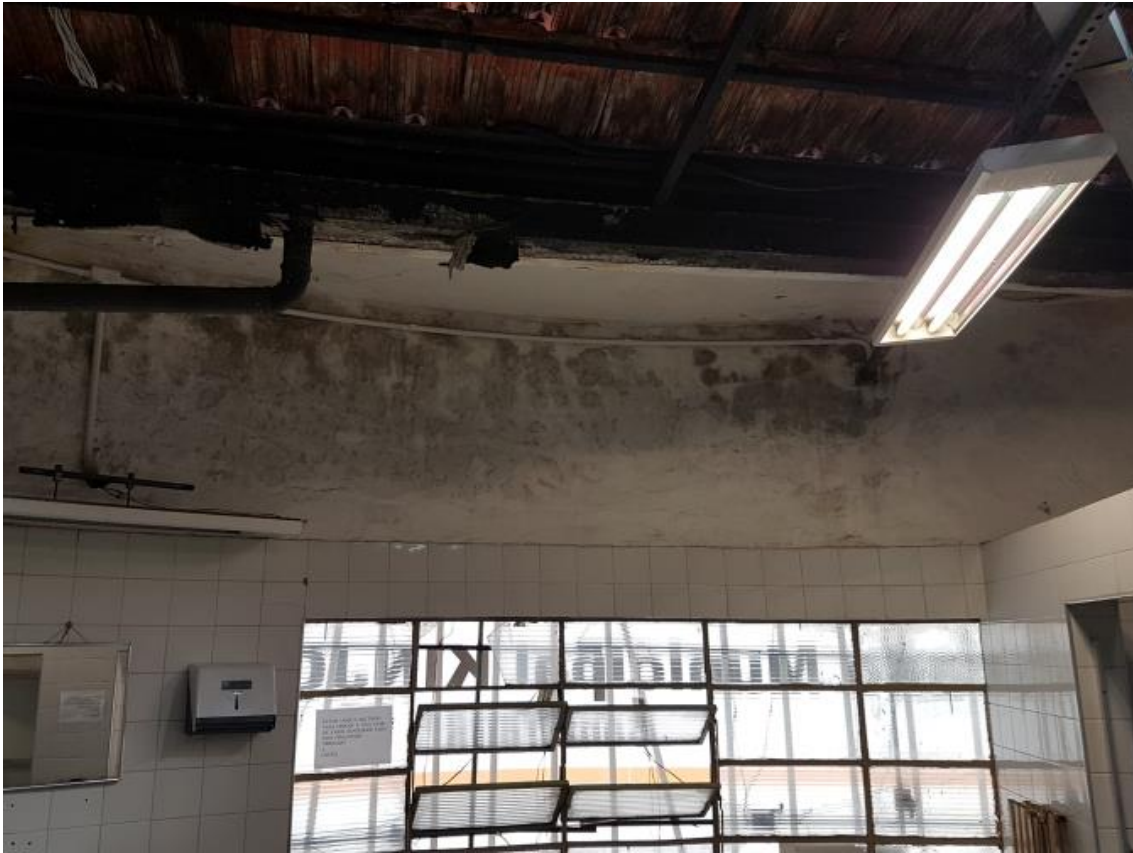
Figura 8 - Manchas de umidade na viga de concreto da estrutura da edificação do mezanino

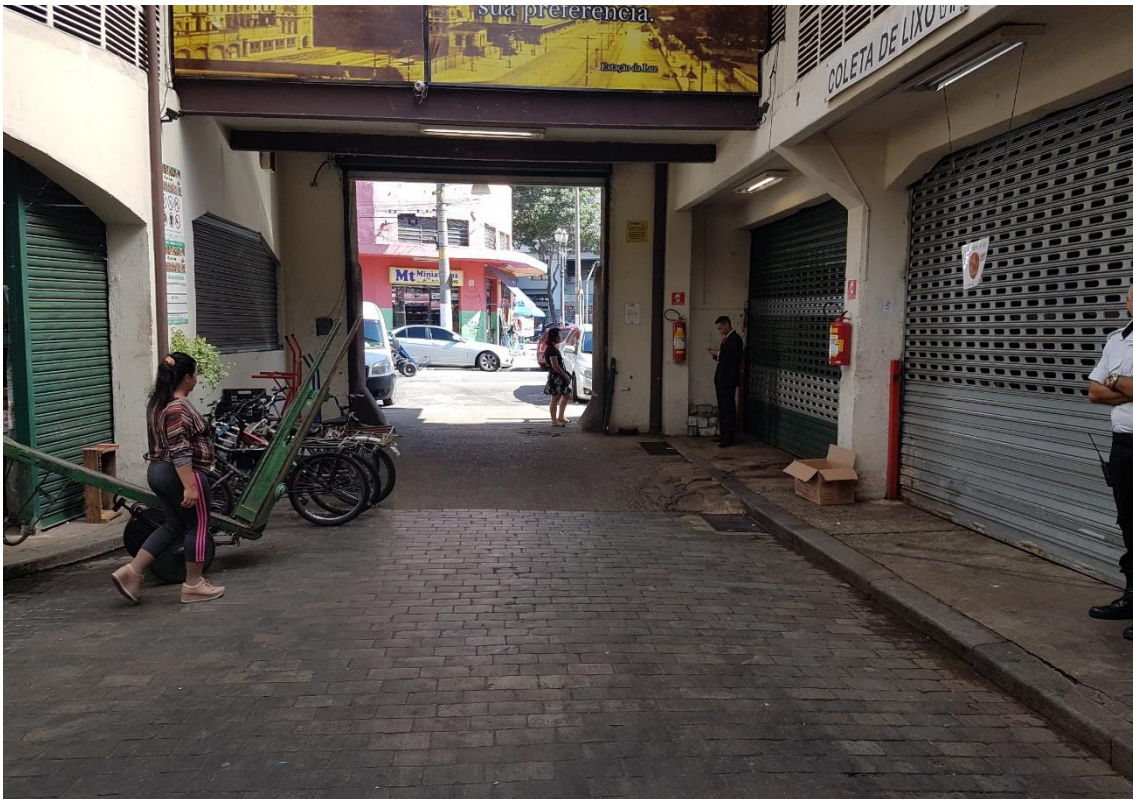
Figura 9 - Falta de caimento para o bueiro

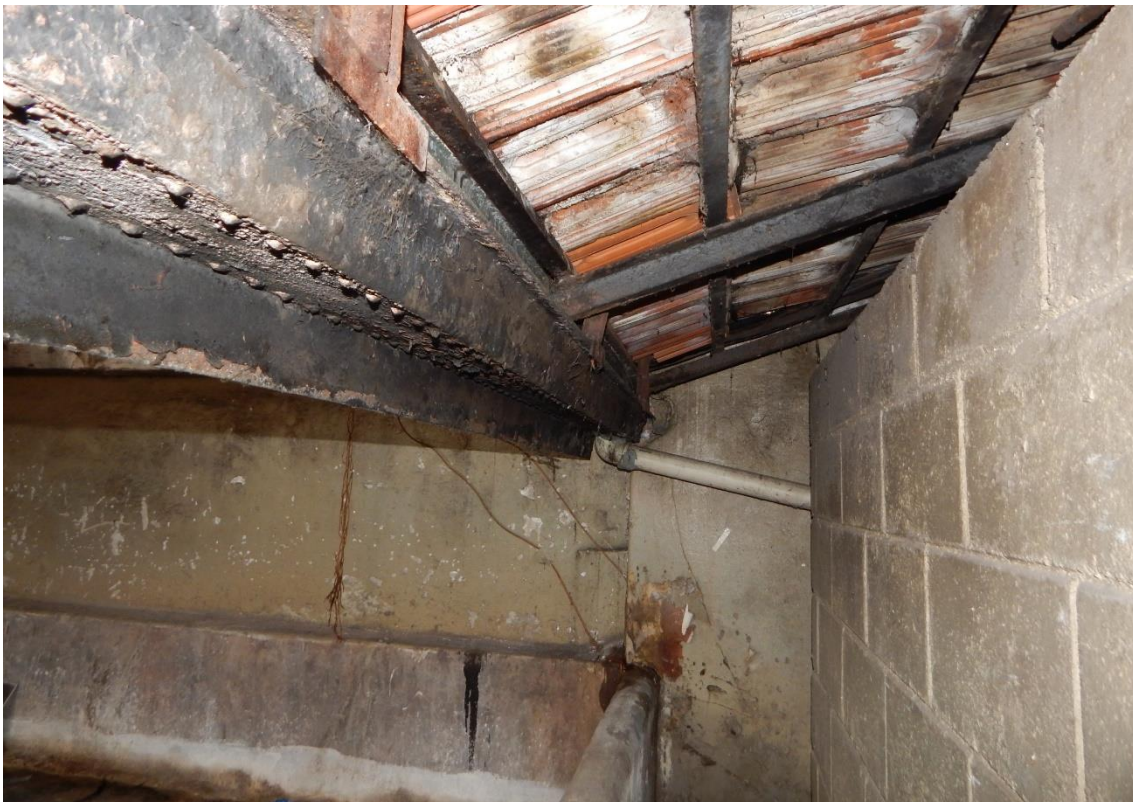
Foi observada infiltração nas paredes, lajes e forros de forma geral. Infiltração na estrutura da caixa d'água de concreto, além de danos nas juntas de dilatação da laje do mezanino.

Figura 10 - Umidade nas telhas e alvenarias

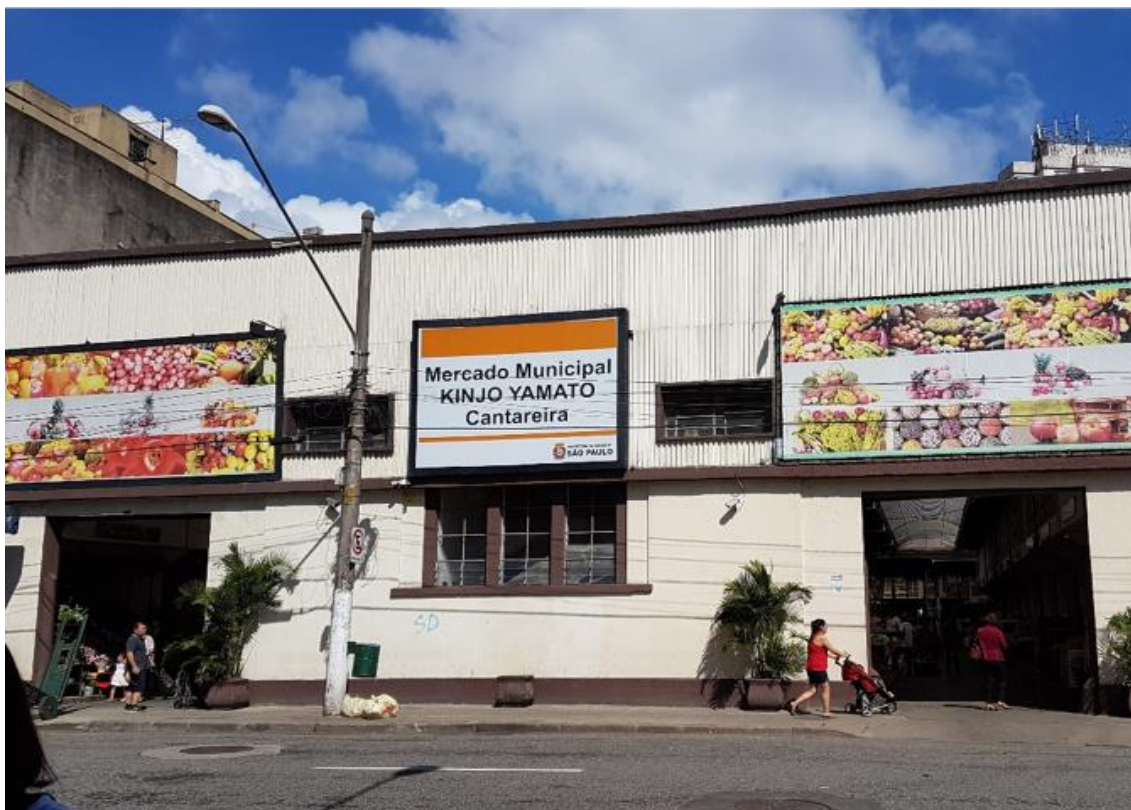
Figura 13 - Rever revestimento externo e tratamento da fachada

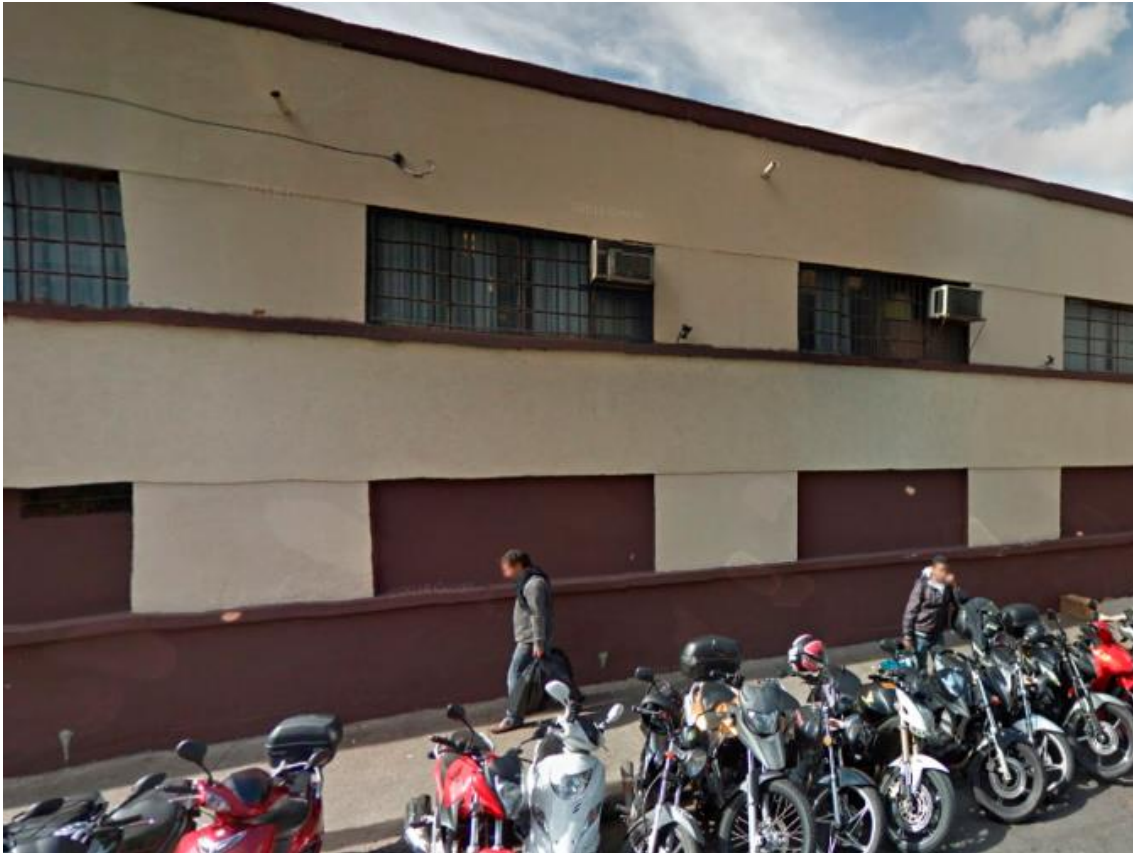
Figura 14 - Caixas de ar condicionado aparente na fachada

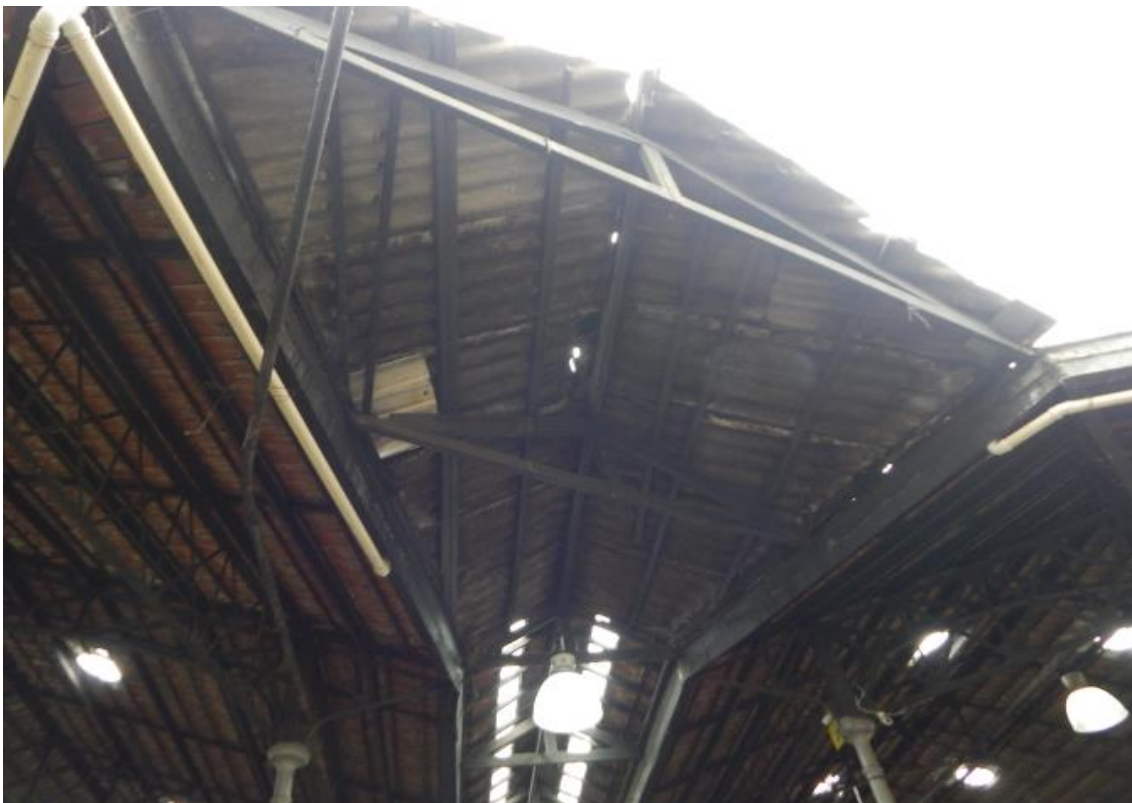
Figura 16 - Tesoura de madeira e telha de fibrocimento (desacordo com o projeto do telhado original)

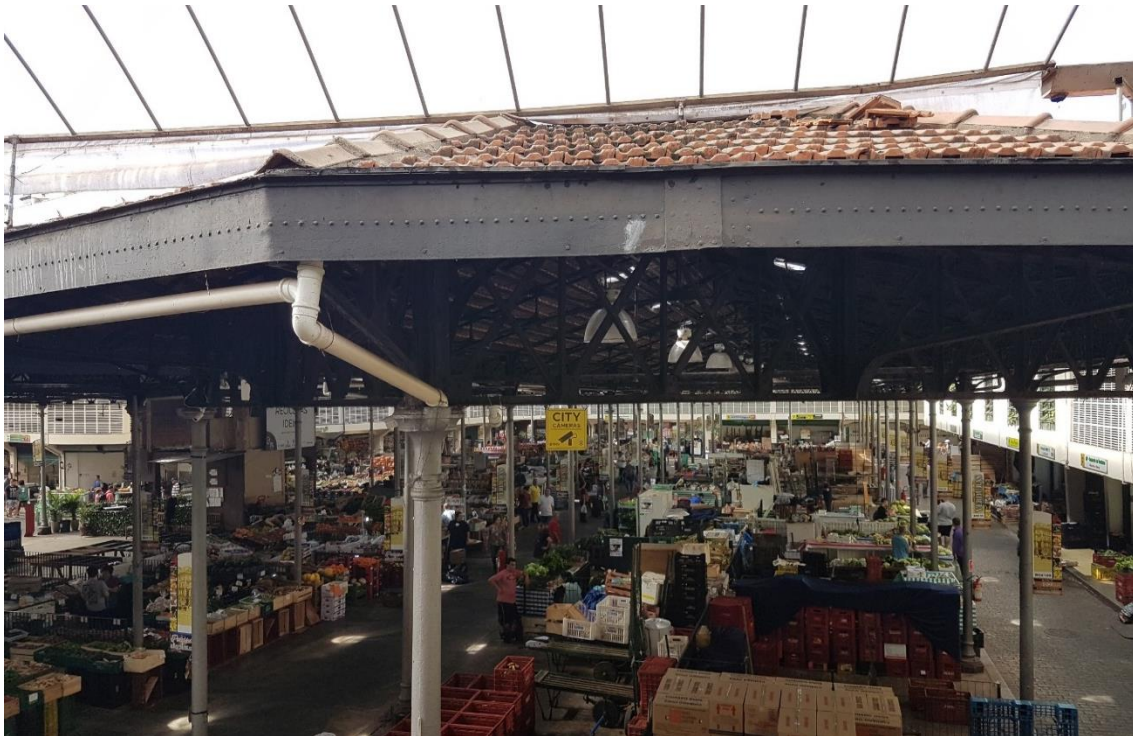
Figura 17 - Tubulação de água pluvial (destoando do conjunto arquitetônico), cobertura em policarbonato (desacordo com o projeto do telhado original)

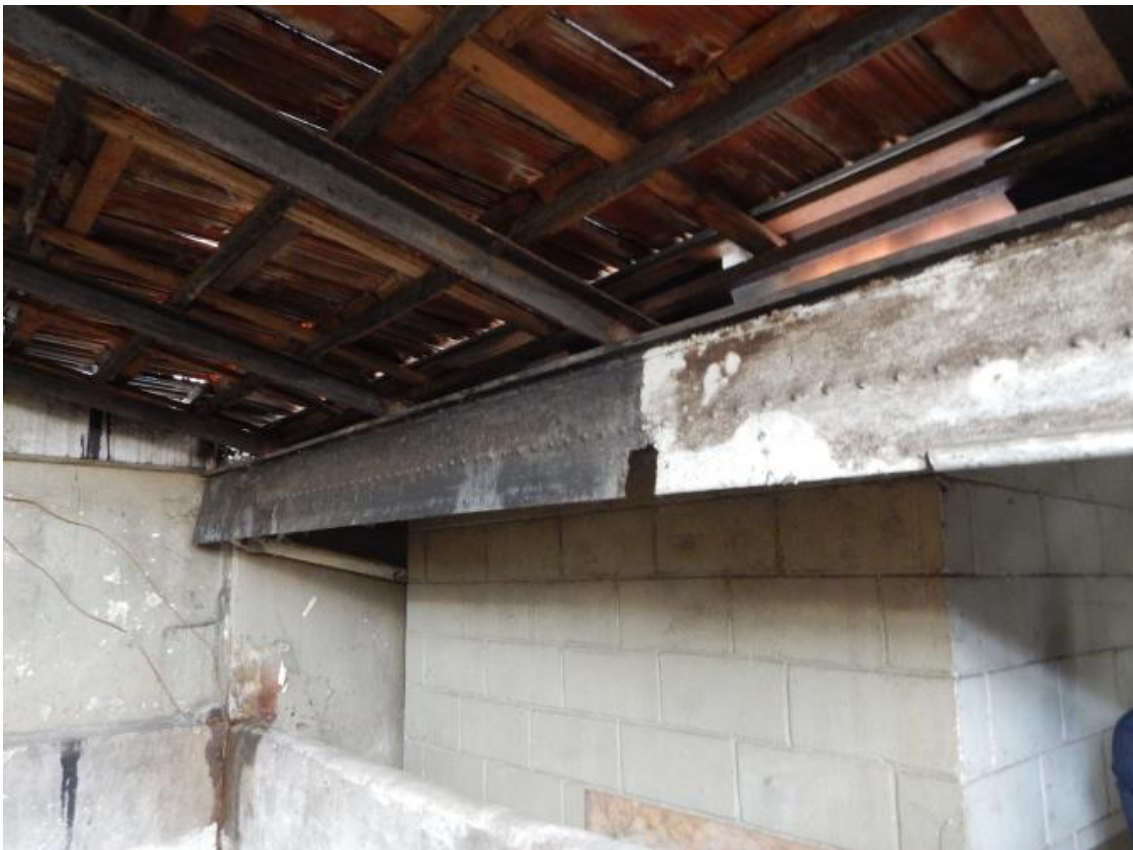
Figura 18 - Estrutura de madeira improvisada para apoio das telhas

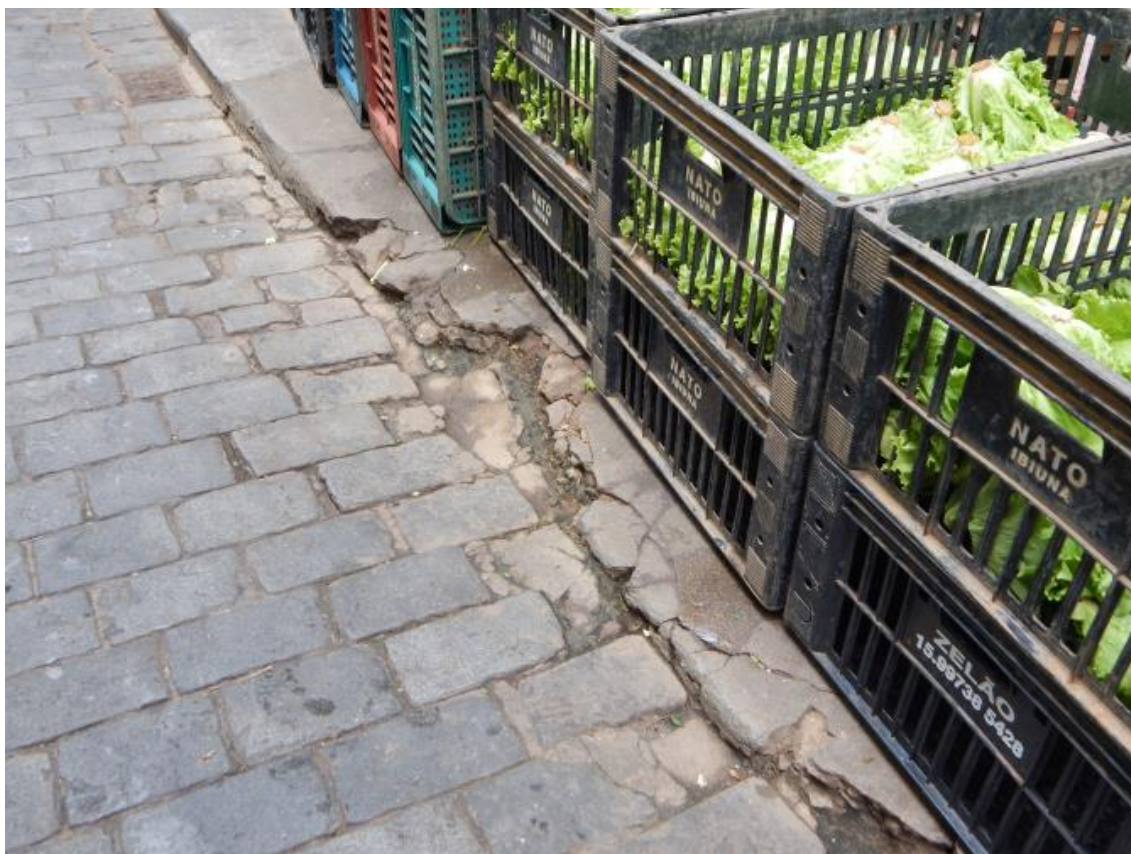
Figura 21 - Arruamento interno degradado

- Preservação do piso de paralelepípedo e recomposição do que for possível, incluindo guias e sarjetas;
- Recomposição dos ladrilhos hidráulicos das calçadas internas adjacentes aos boxes, padronizando e uniformizando tais pisos;
- Demolição e refazimento dos trechos que apresentam trincas e irregularidades nas calçadas externas do mercado, uniformizando o acabamento; e
- Demolição dos enchimentos que acarretaram as lombadas, depressões e caimento transversal excessivo para a regularização do nível do piso do mezanino.

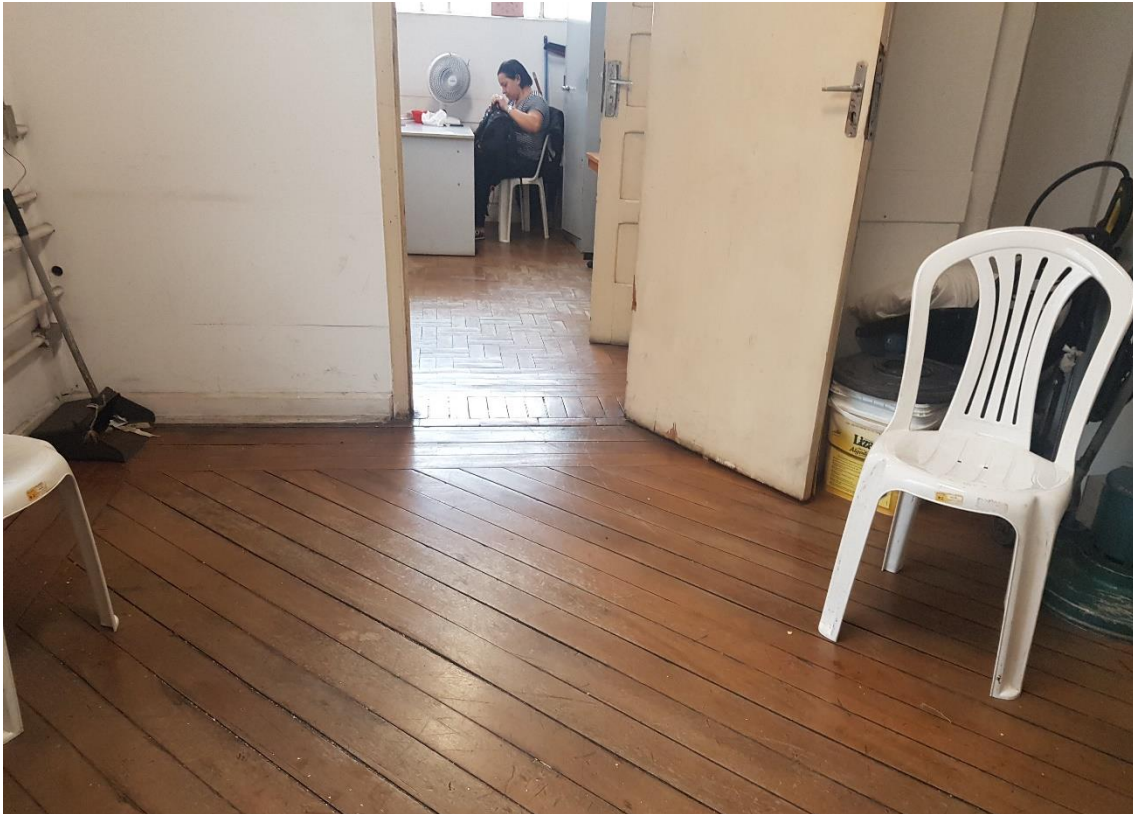
Figura 22 - Piso de madeira degradado

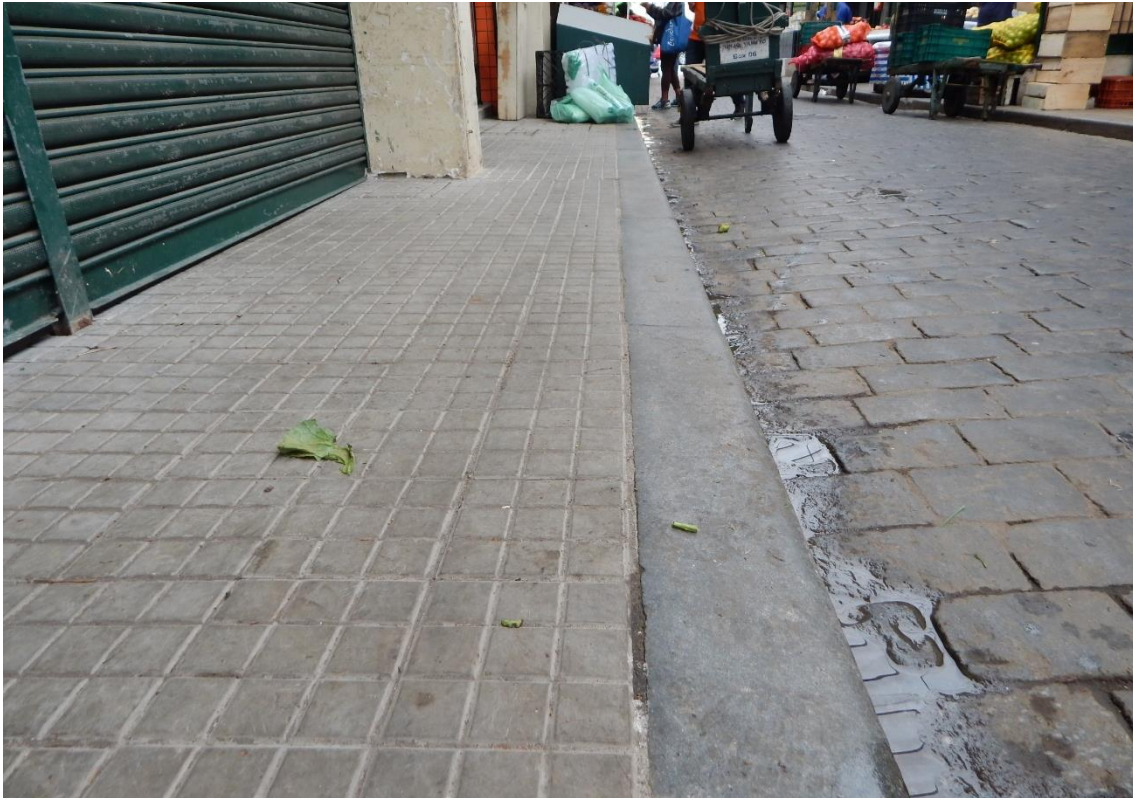
Figura 24 - Ladrilho hidráulico padrão existente apenas em alguns dos boxes

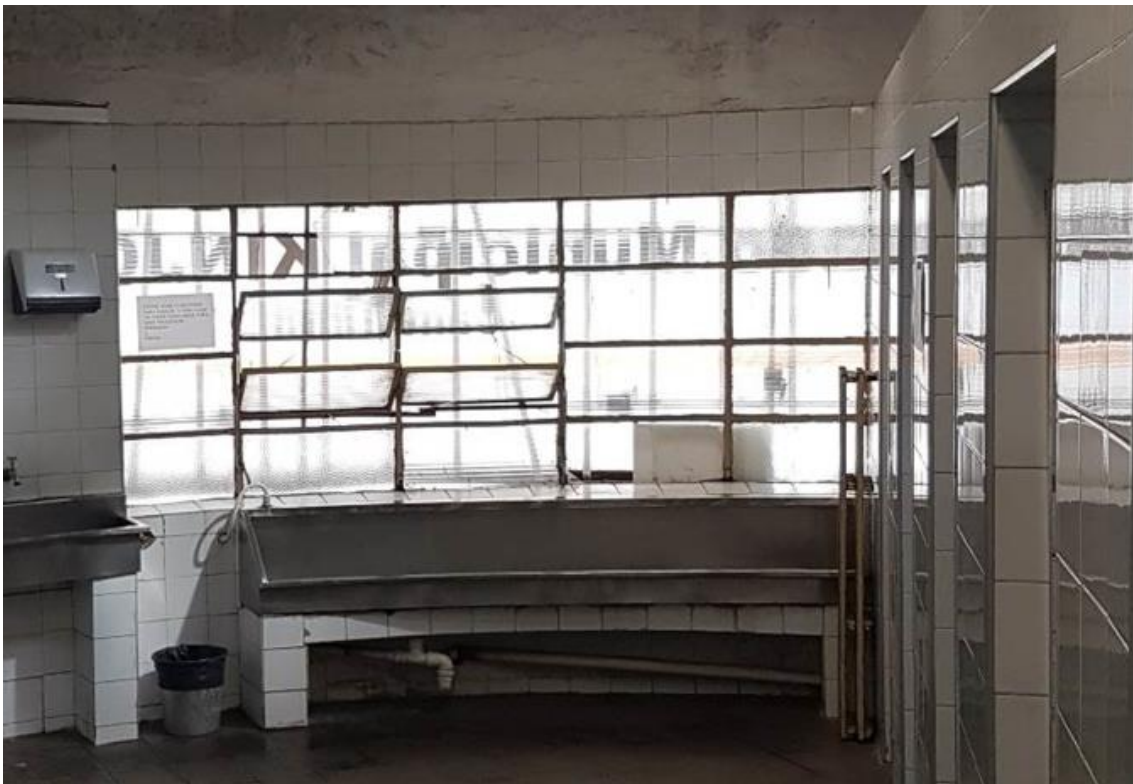
De modo geral as esquadrias do mercado apresentam problemas relacionados à falta de manutenção adequada, tais como corrosão, ausência de vidros e dificuldade de abertura.

Figura 28 - Caixilho com corrosão e vidros faltantes do mezanino

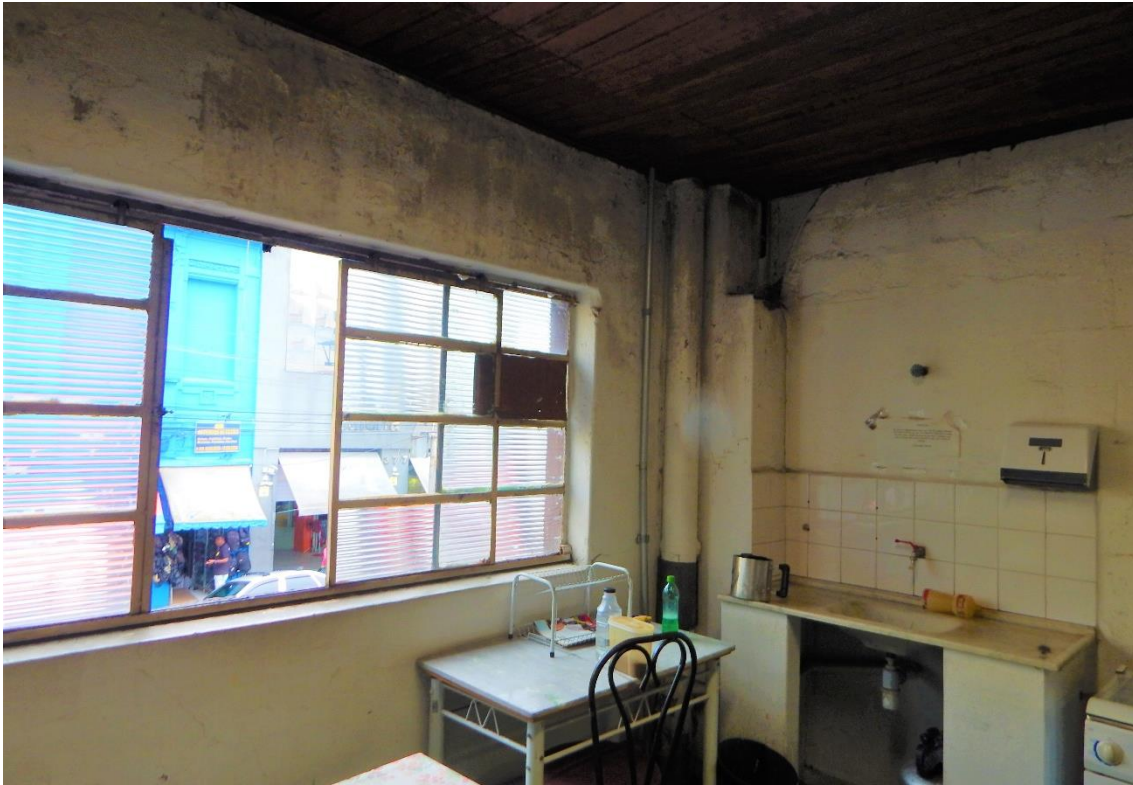
Figura 29 - Caixilho com corrosão e vidros faltantes do mezanino

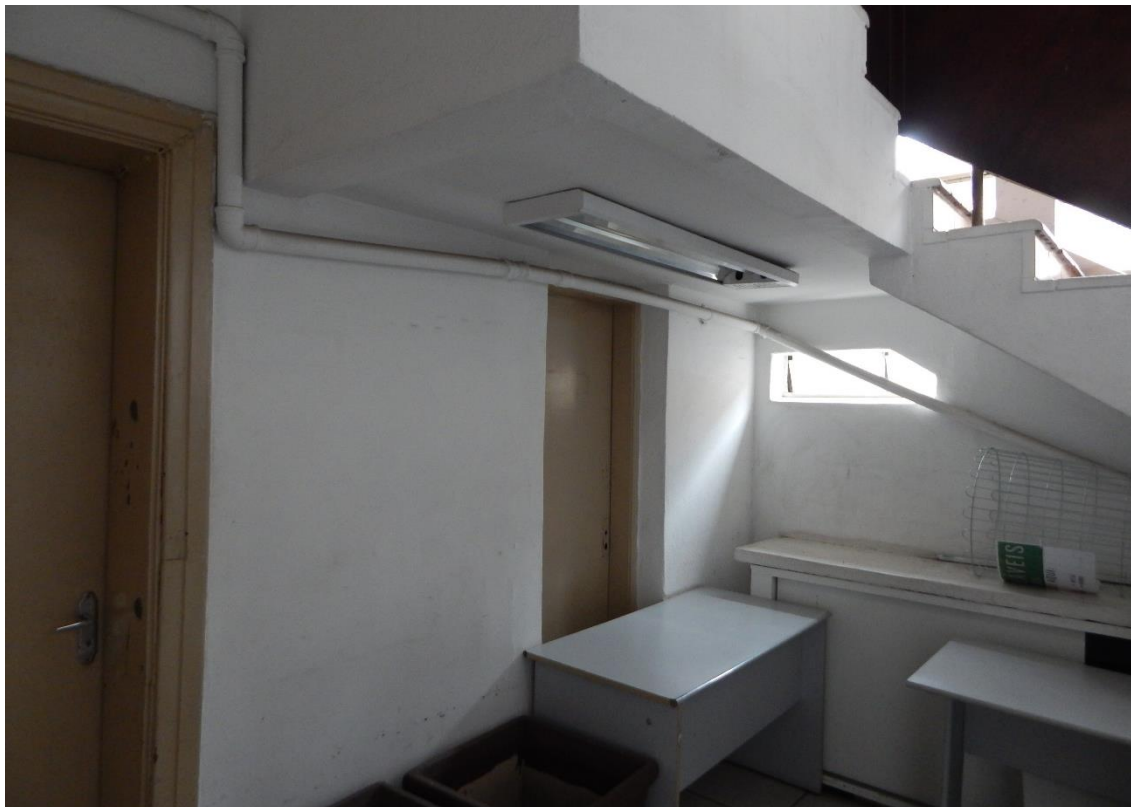
Figura 30 - Locação indevida

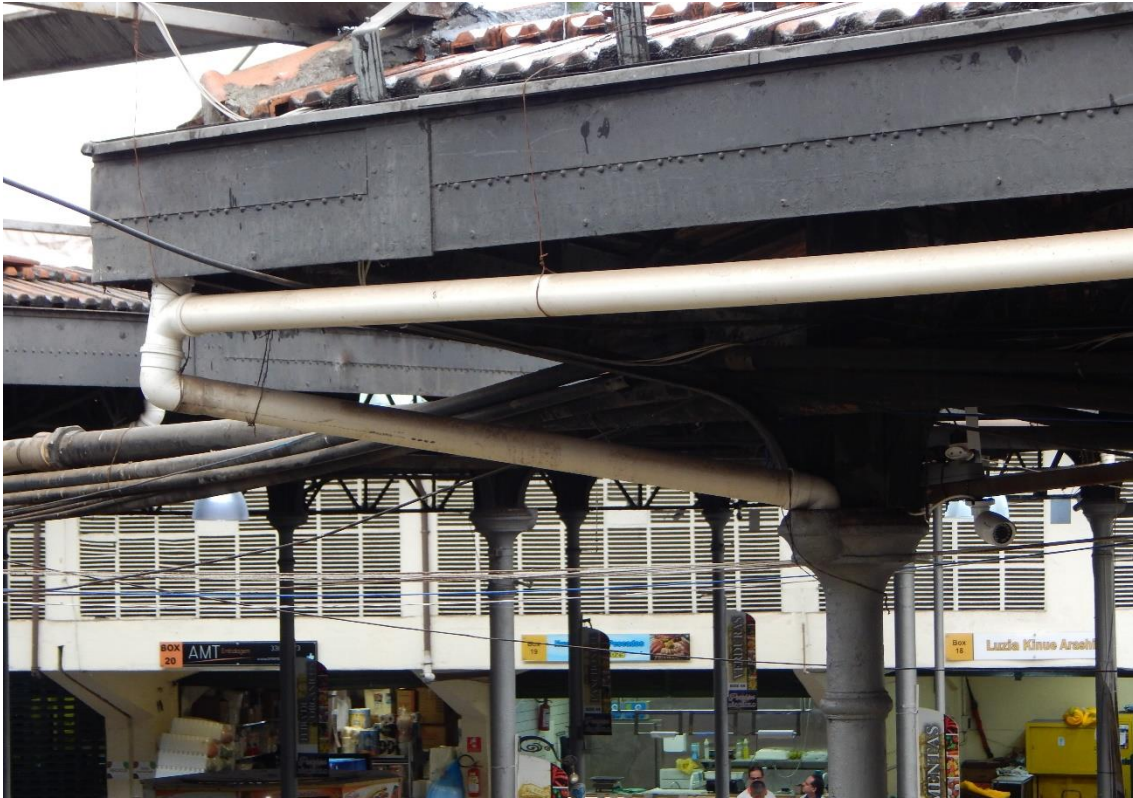
Figura 31 - Locação indevida, conflito com demais instalações

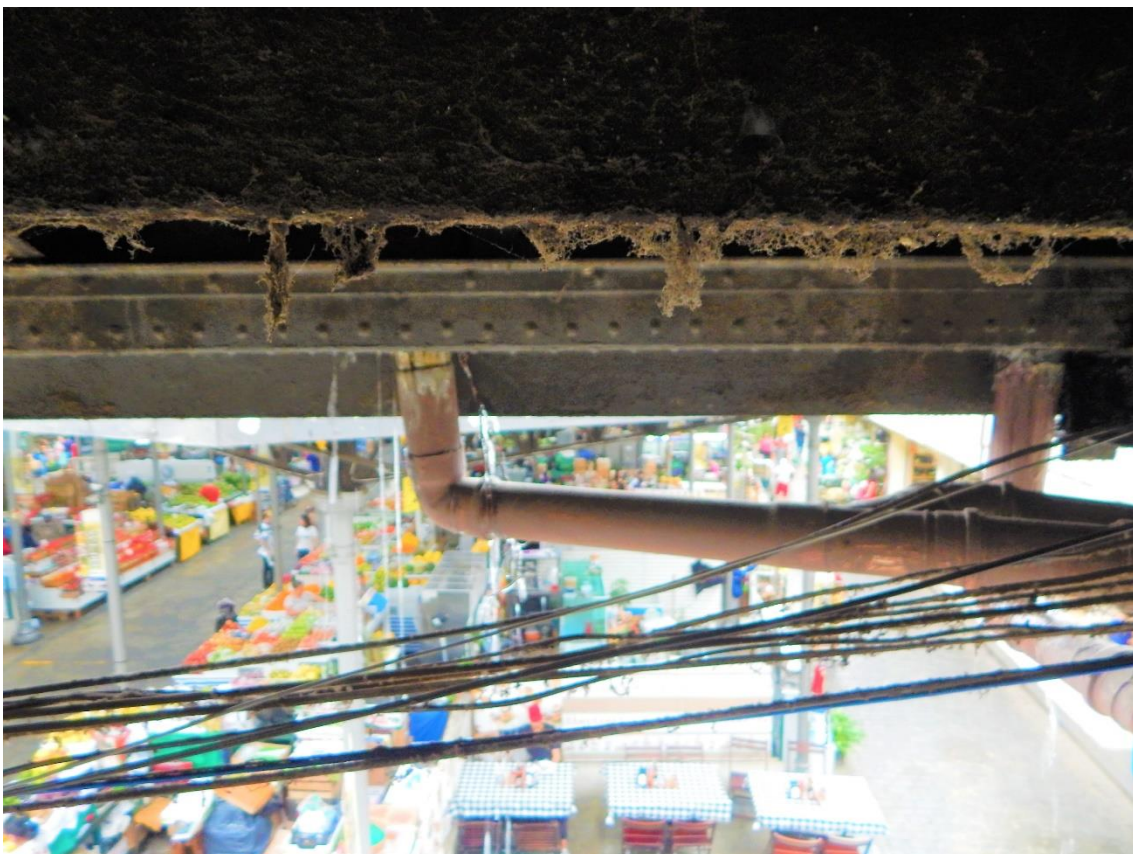
Na tentativa de resolver os problemas de vazamentos nas calhas que esgotam as águas pluviais advindas da cobertura, foram instaladas mantas dentro das mesmas, o que acabou diminuindo sua seção transversal e agravando a ineficiência do sistema.

Figura 32 - Extravasamento de calhas

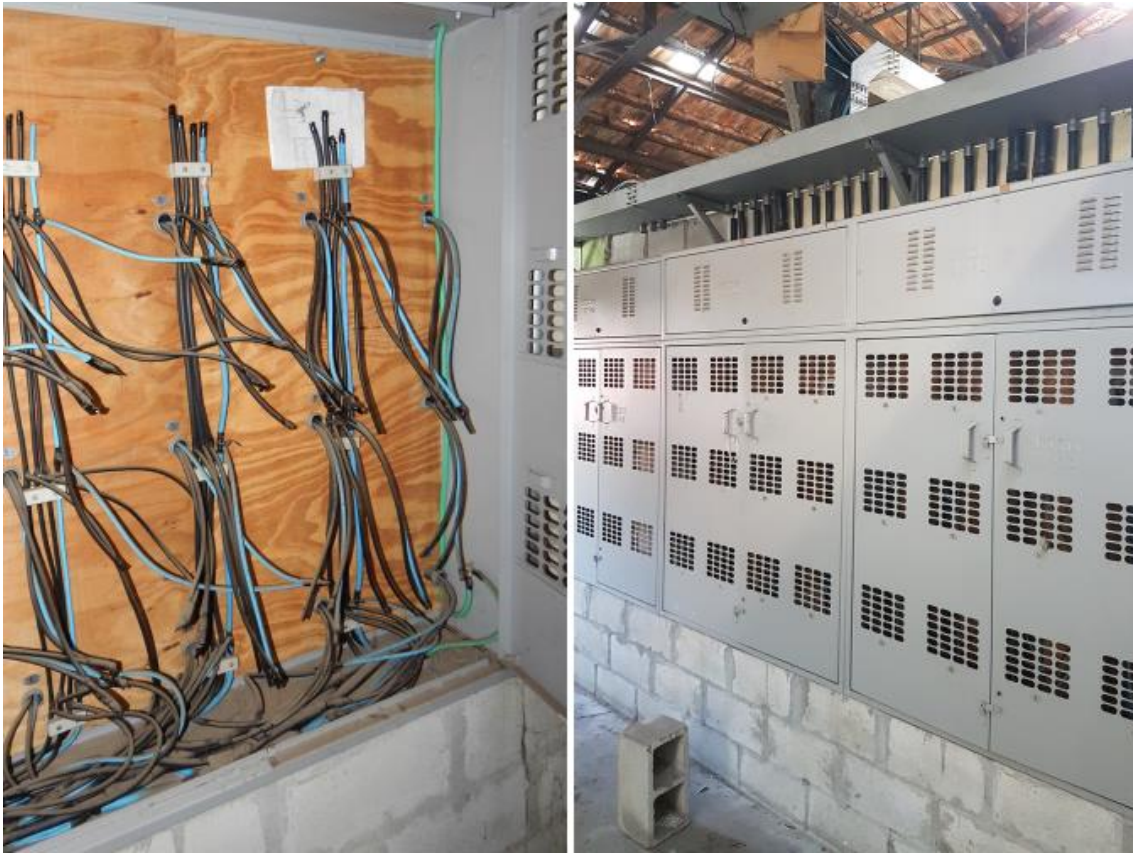
Figura 36 A e 36 B - Ausência de individualização do fornecimento de energia, centro de medição obsoleto
