CONCESSÃO PARA RESTAURO, REFORMA, OPERAÇÃO, EXPLORAÇÃO E MANUTENÇÃO DOS MERCADOS MUNICIPAIS PAULISTANO E KINJO YAMATO NO MUNICÍPIO DE SÃO PAULO - SP.

SUBANEXO III – DIAGNÓSTICO DE ARQUITETURA E ENGENHARIA - KINJO YAMATO

Produto 1: relatório contendo o diagnóstico técnico da situação atual e intervenções necessárias para adequação da infraestrutura dos prédios e instalações

Mercado Municipal Kinjo Yamato

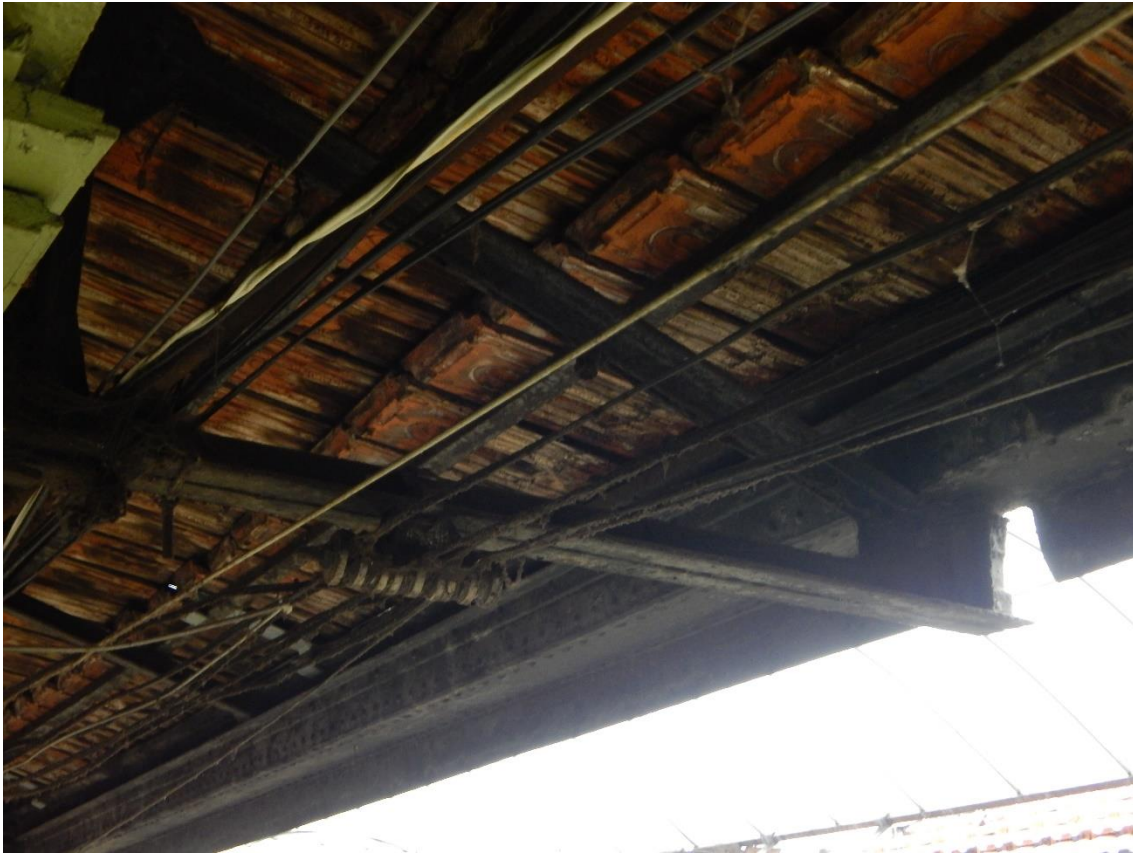
Figura 37 - Cabos expostos

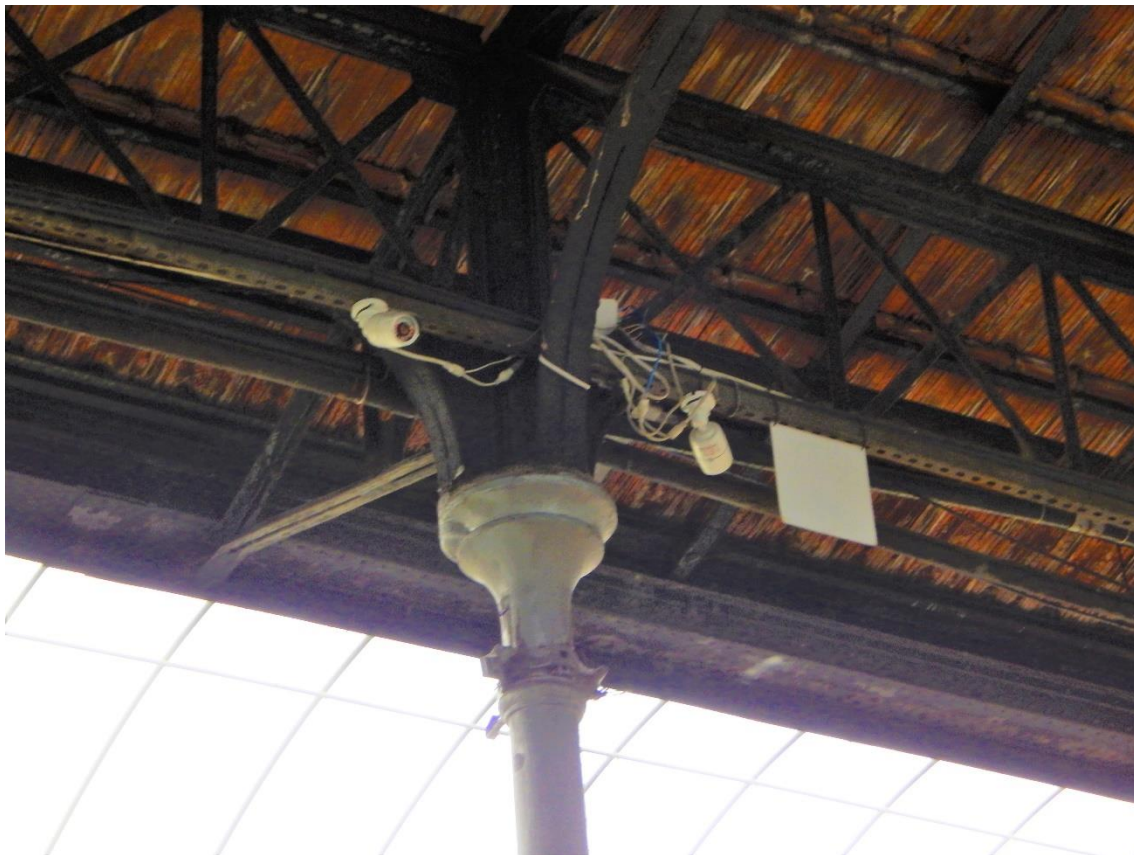
Figura 39 - Cabos expostos, instalação precária do sistema

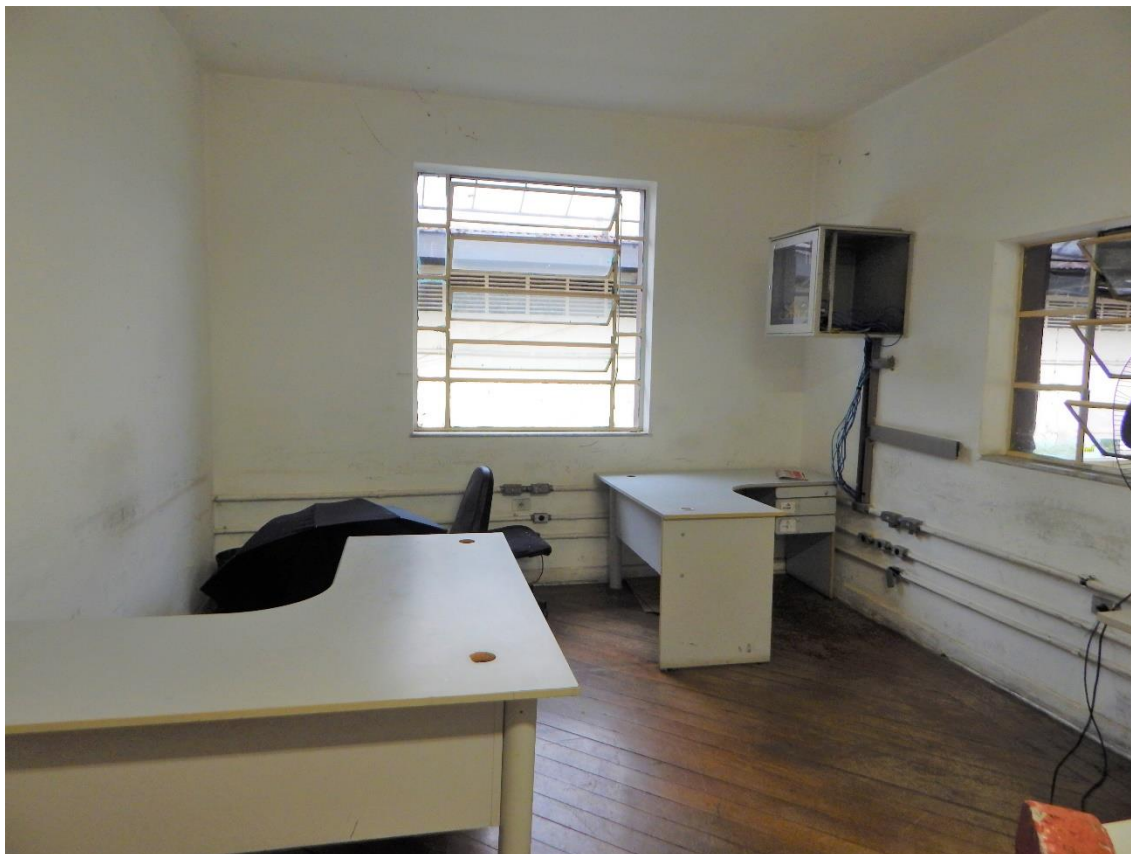
Figura 41 - Cabos expostos, instalação precária do servidor

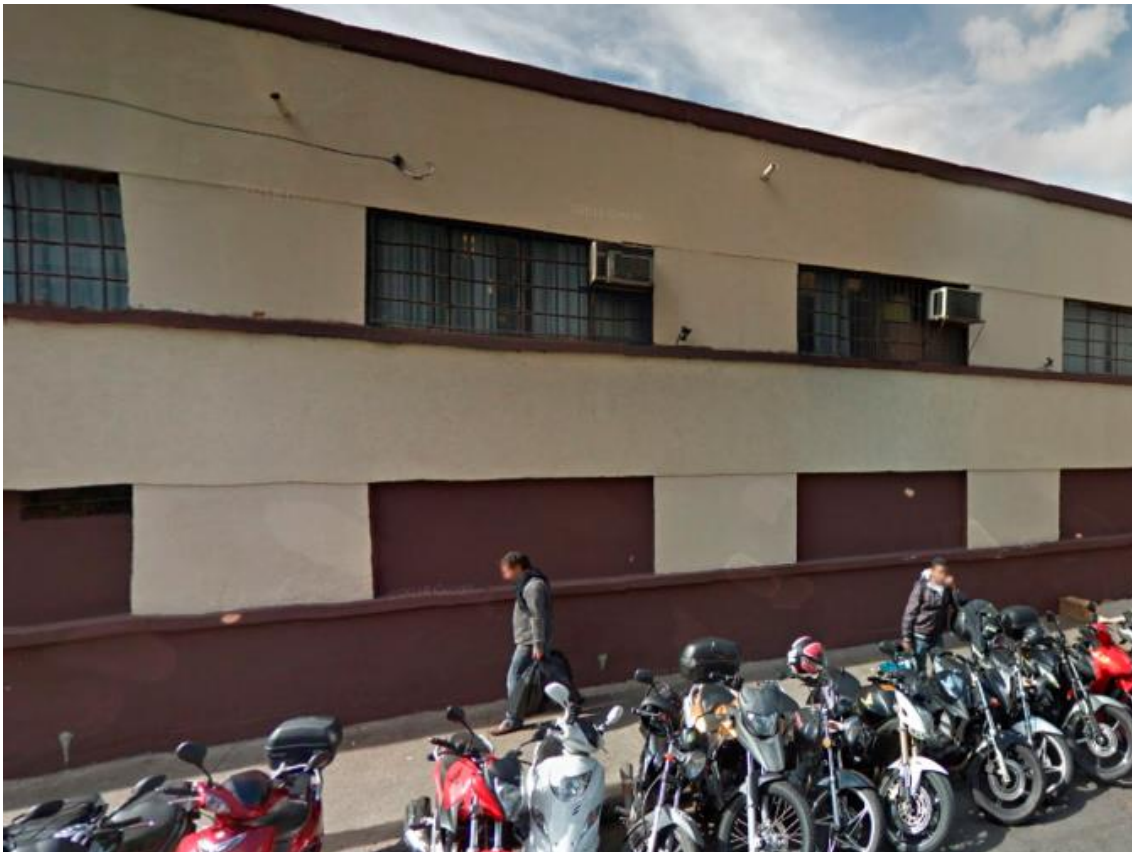
Figura 42 - Caixas de ar condicionado aparente na fachada

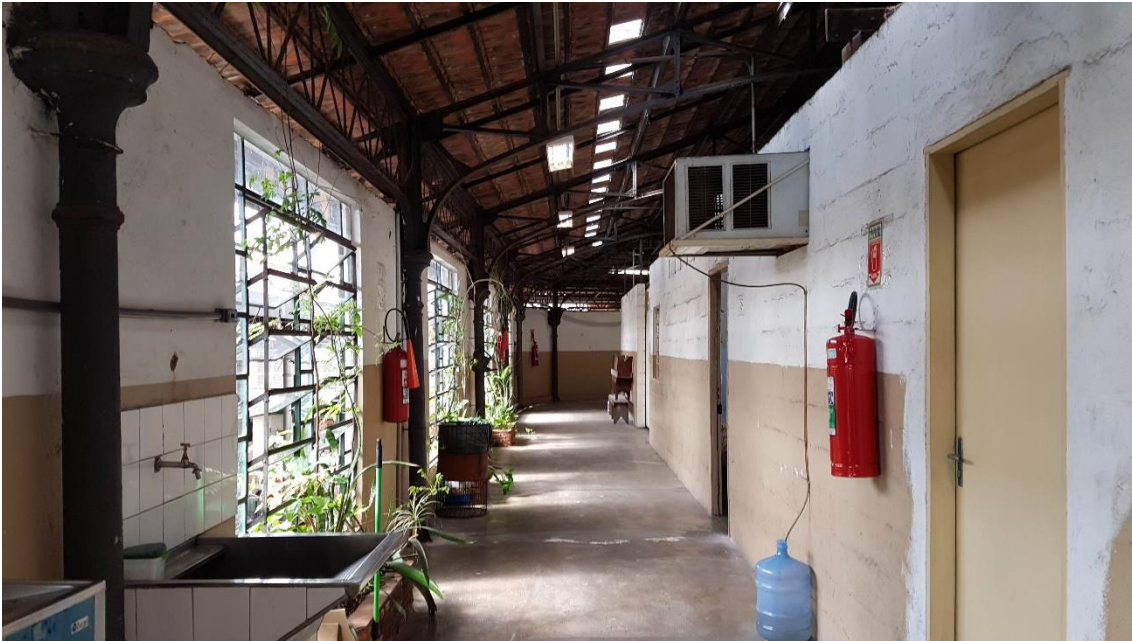
Figura 43 - Dreno improvisado do ar condicionado

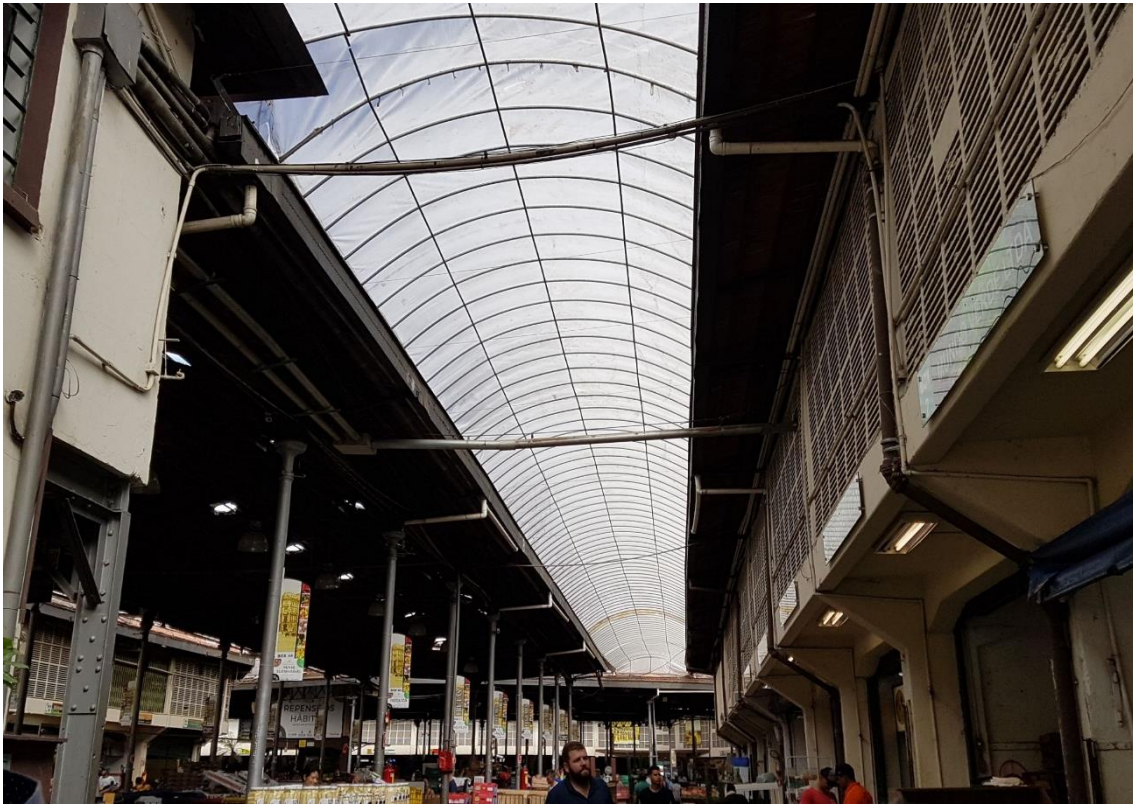
Figura 44 - Cobertura de policarbonato gerando desconforto térmico

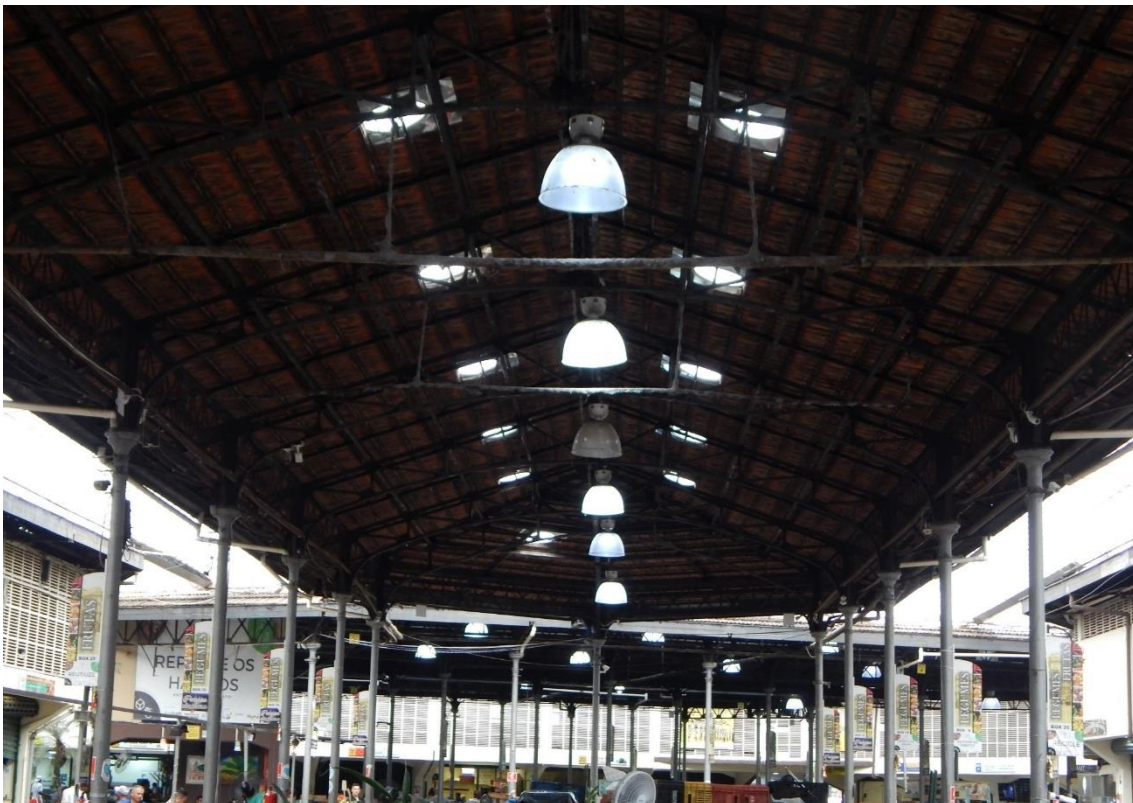
Figura 45 - Exaustor eólico instalado nas telhas, insuficientes para regular a temperatura do mercado

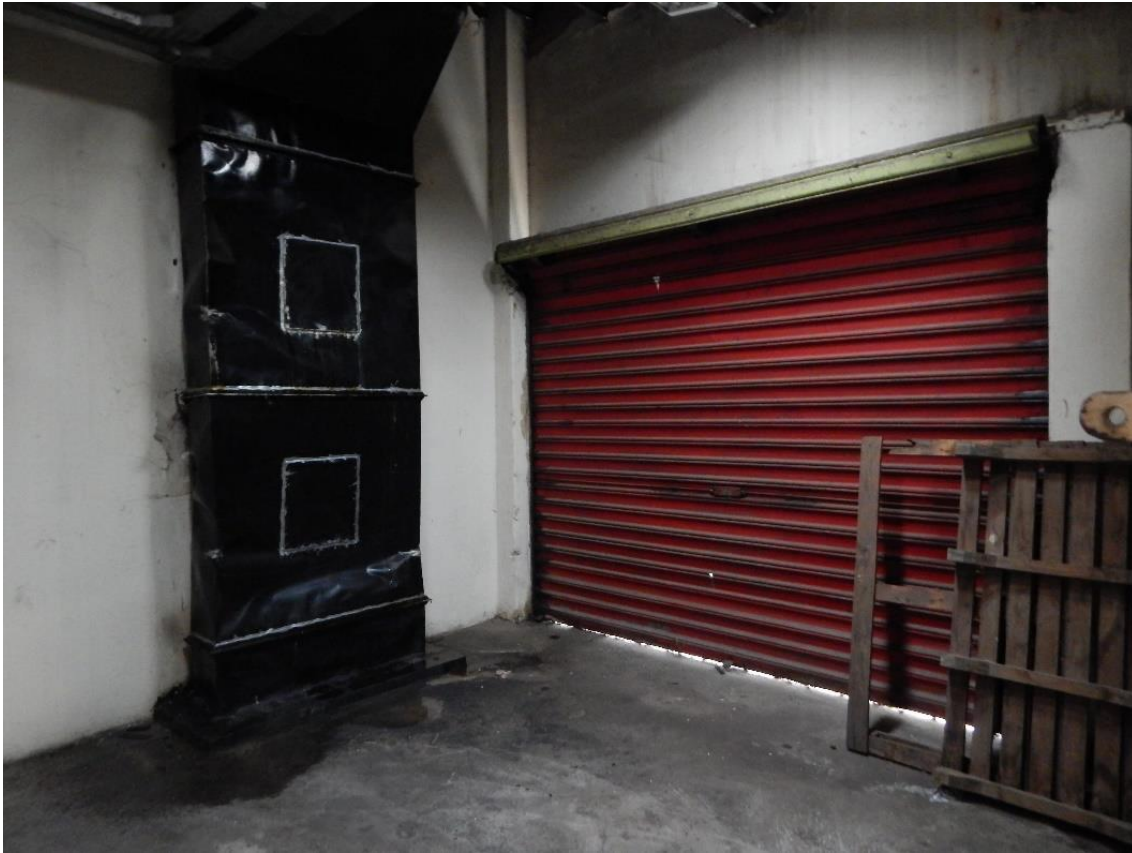
Figura 46 - Duto de exaustão de boxe de alimentação atravessando laje do mezanino

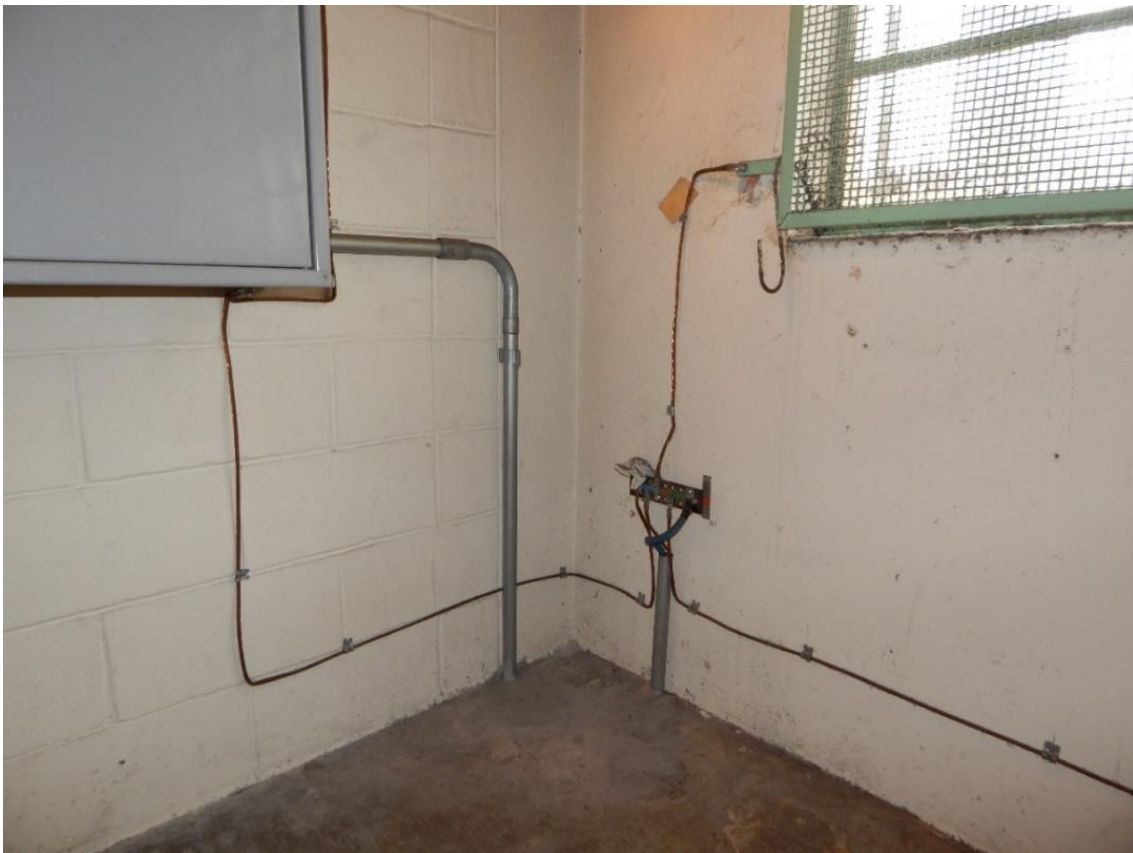
Figura 48 - Aterramento do quadro realizado na grade do caixilho

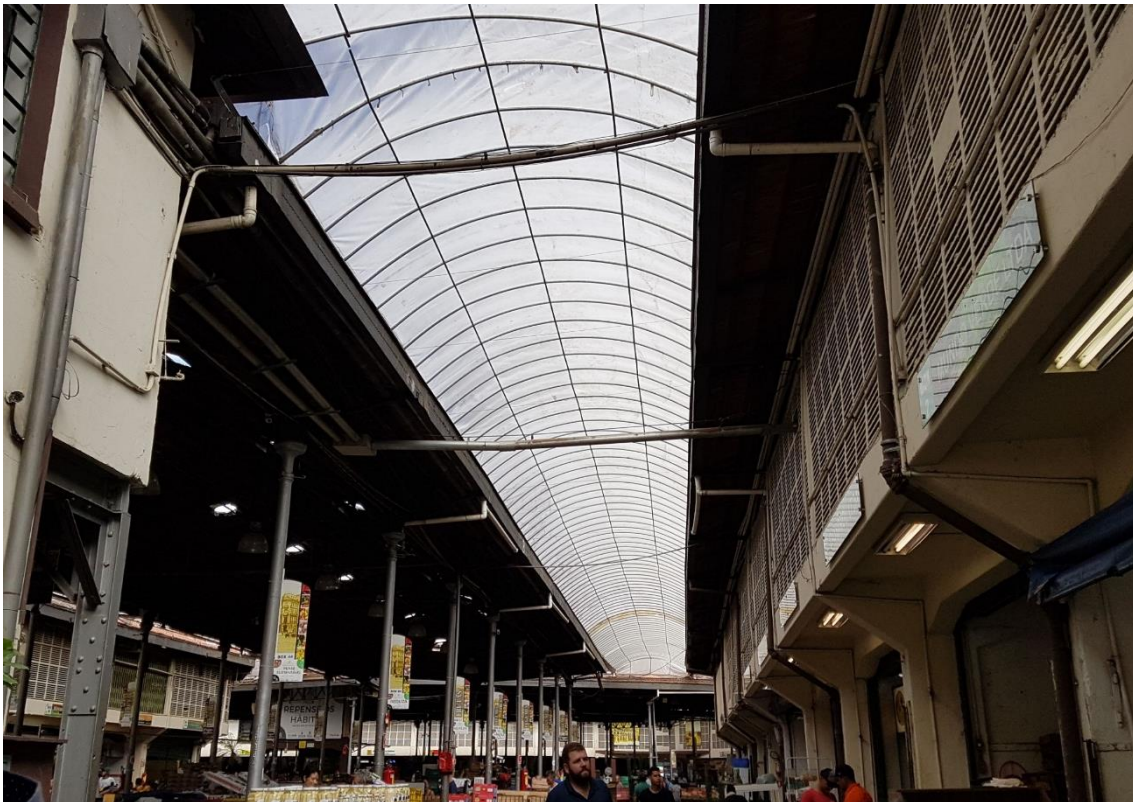
Figura 51 - Cobertura de policarbonato gerando calor excessivo

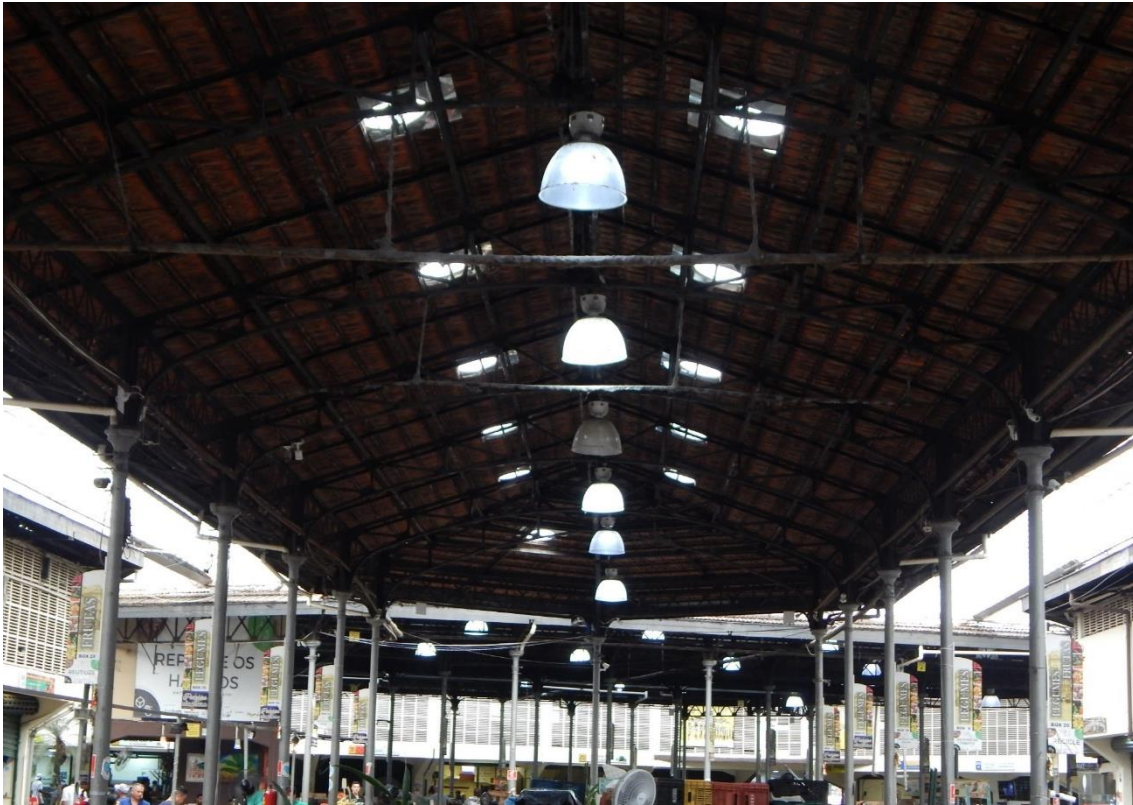
Figura 52 - Exaustores com ventilação natural instalados na cobertura, insuficientes para regular a temperatura do mercado

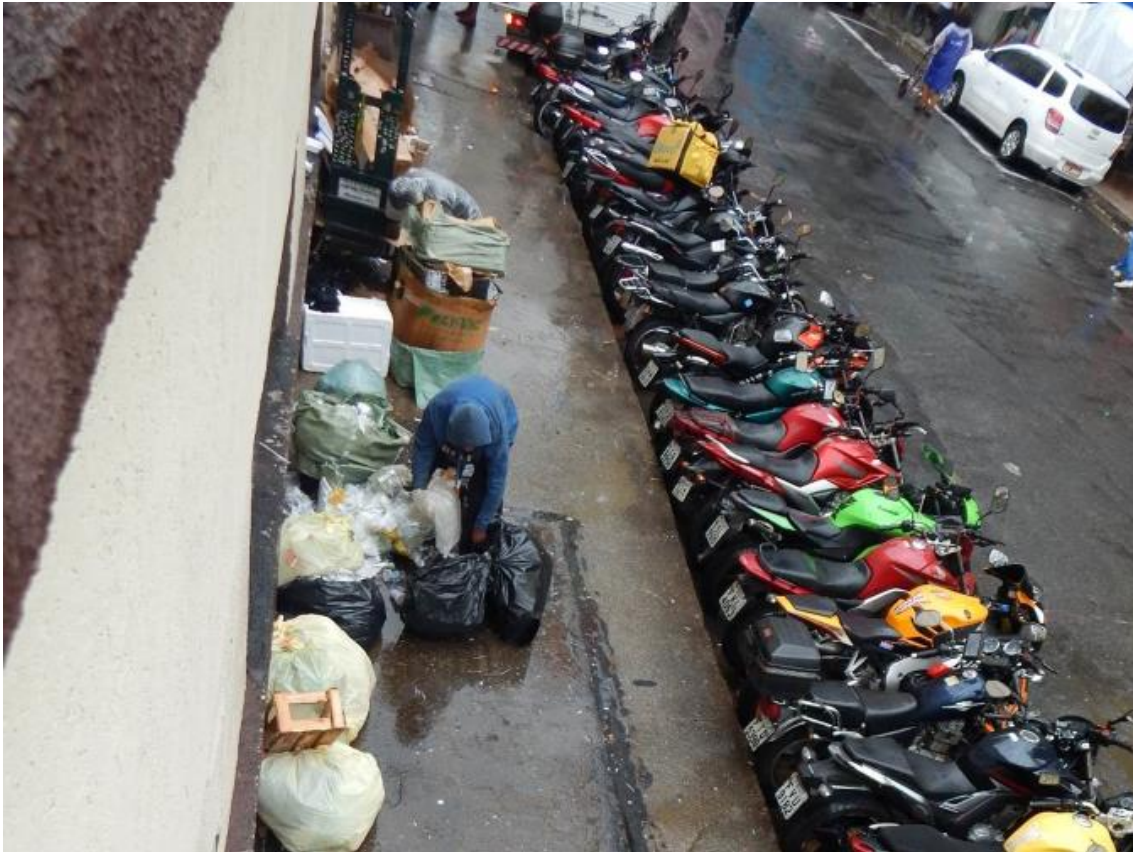
Figura 53 - Lixo reciclável na calçada da Rua Barão de Duprat

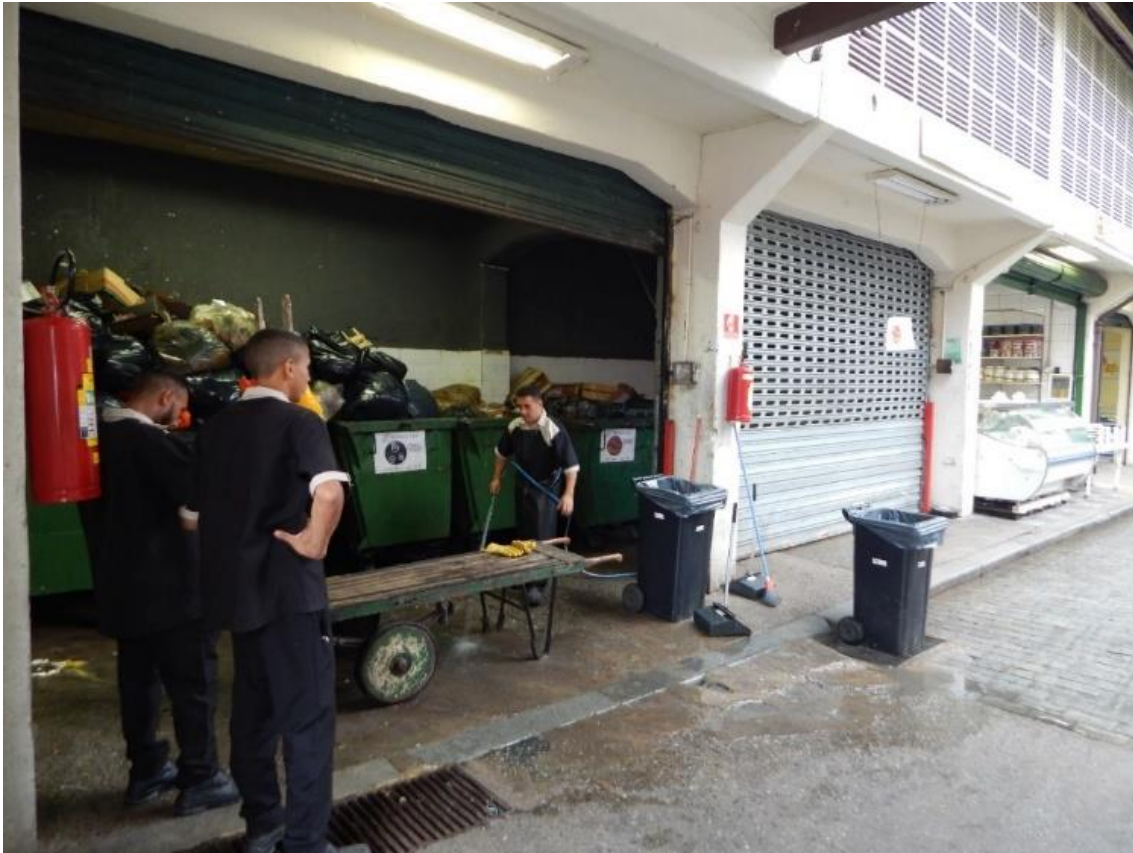
Figura 54 - Boxes ocupados por contêineres de lixo, ao lado dos boxes de comercialização de alimentos
