CONCORRÊNCIA N° 008/SGM/2019

CONCESSÃO PARA RESTAURO, REFORMA, OPERAÇÃO, EXPLORAÇÃO E MANUTENÇÃO DOS MERCADOS MUNICIPAIS PAULISTANO E KINJO YAMATO NO MUNICÍPIO DE SÃO PAULO - SP.

ANEXO III DO EDITAL - MEMORIAL DESCRITIVO

SUBANEXO I – DIAGNÓSTICO DE ARQUITETURA E ENGENHARIA - PAULISTANO

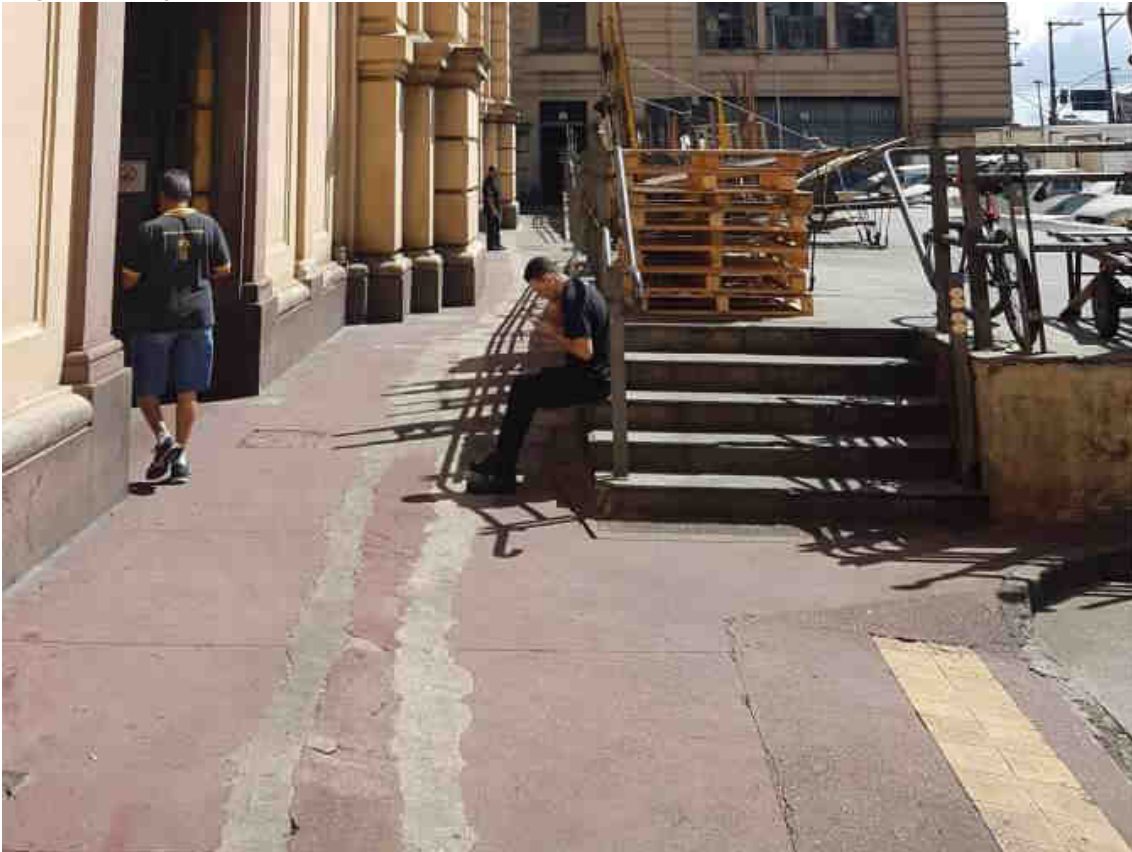
Figura 2 - Calçada com remendos no revestimento

- Restauro das rachaduras e trincas dos pisos do entorno e paredes sobre o baldrame em todo o perímetro e área interna do mercado; e
- Elaboração de projeto específico em caso de ampliações e/ou novas obras, com aprovação pelos órgãos de tombamento correspondentes.

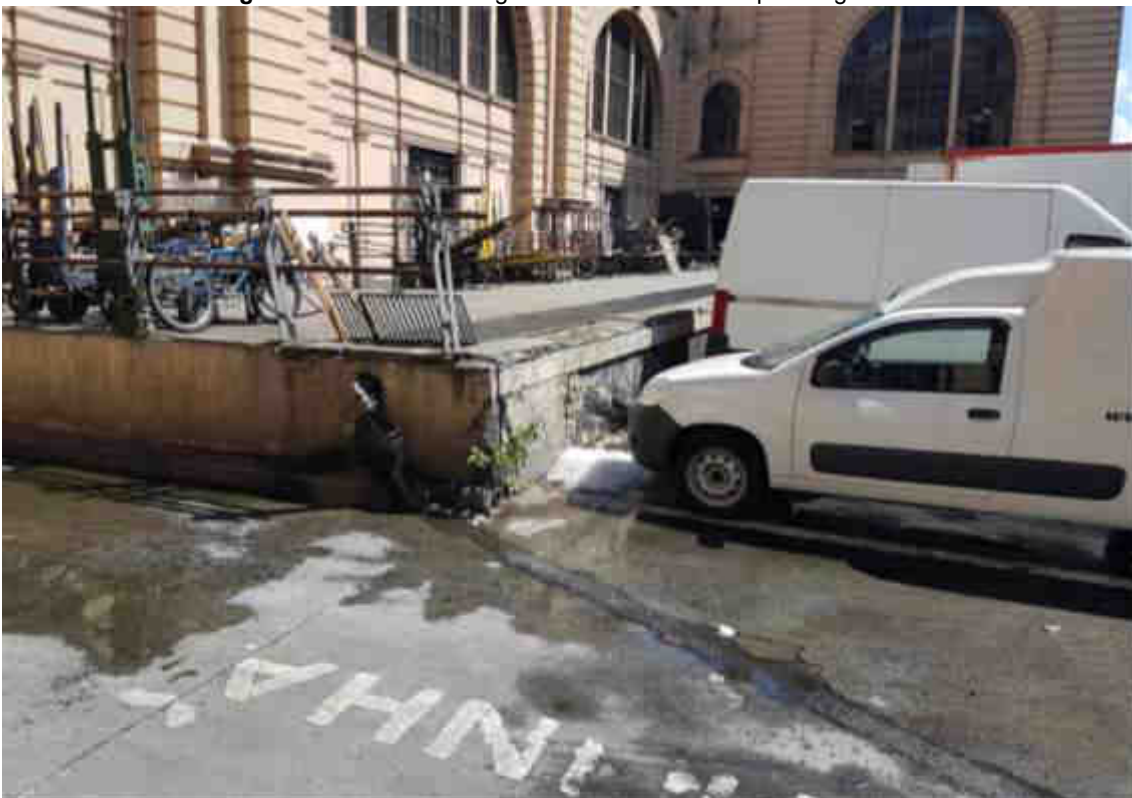
Figura 3 - Área de descarga de caminhões com e piso degradado

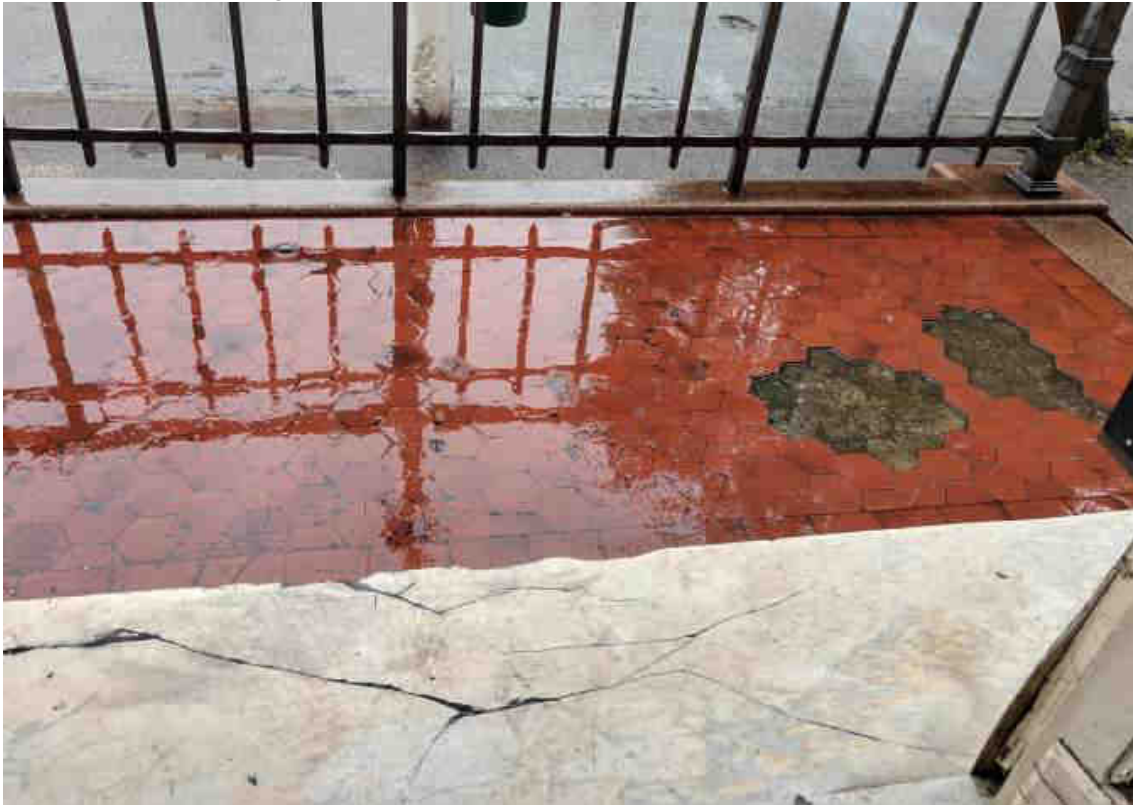
Figura 4 - Piso apresentando trincas e falta de revestimento

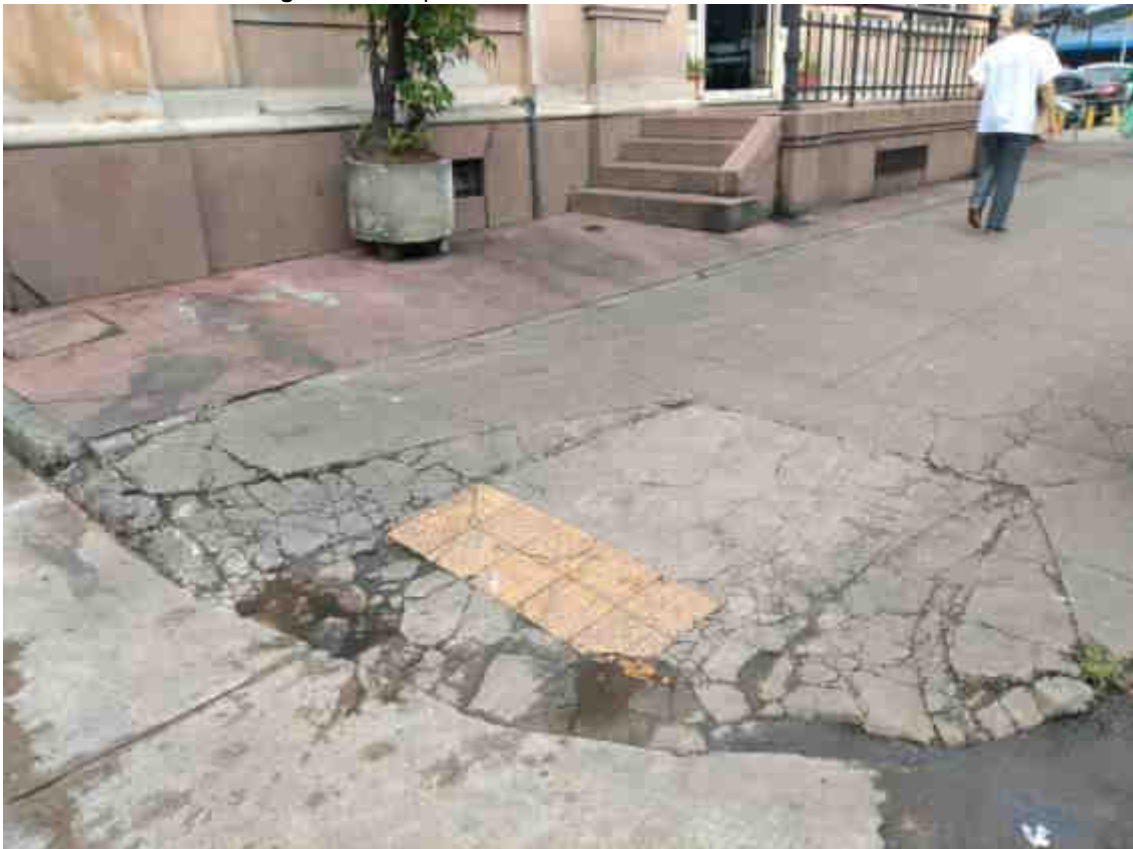
Figura 5 - Rampa de acessibilidade com concreto trincado

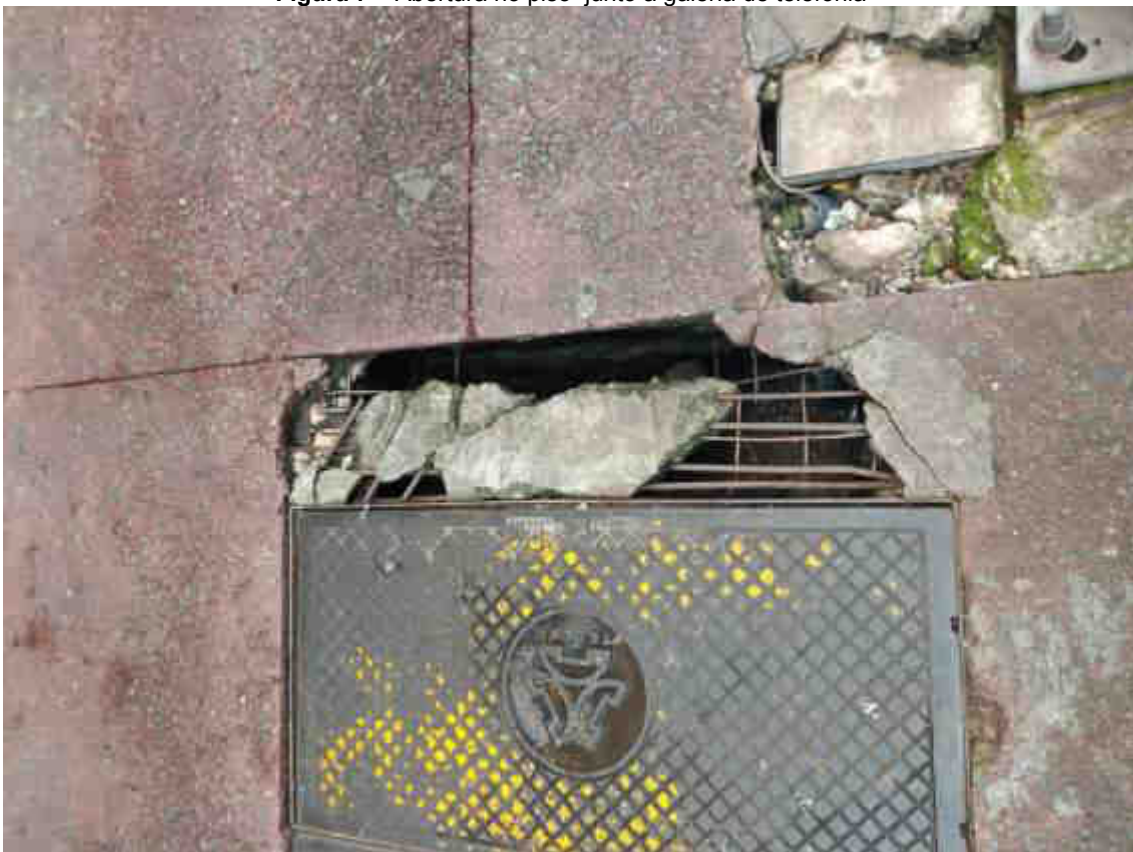
Figura 7 – Abertura no piso junto à galeria de telefonia

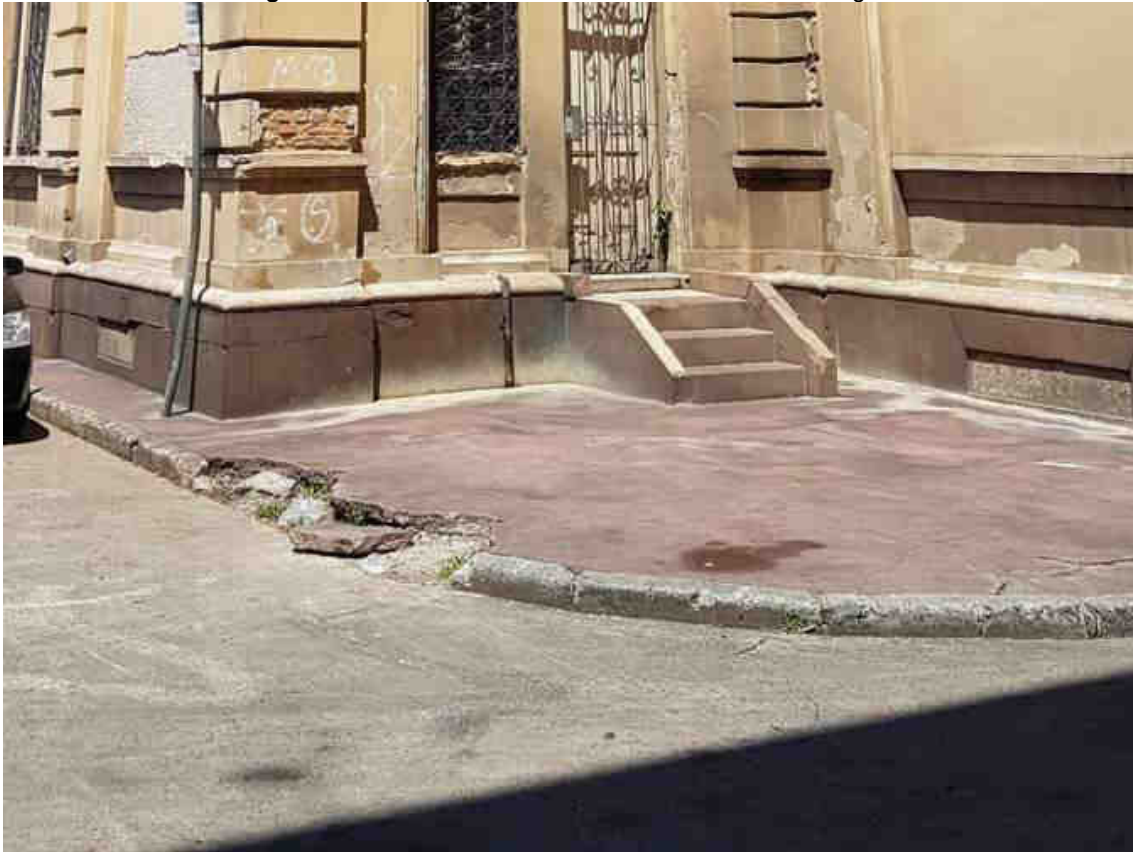
Figura 8 - Piso apresentando trincas e descolamento da guia

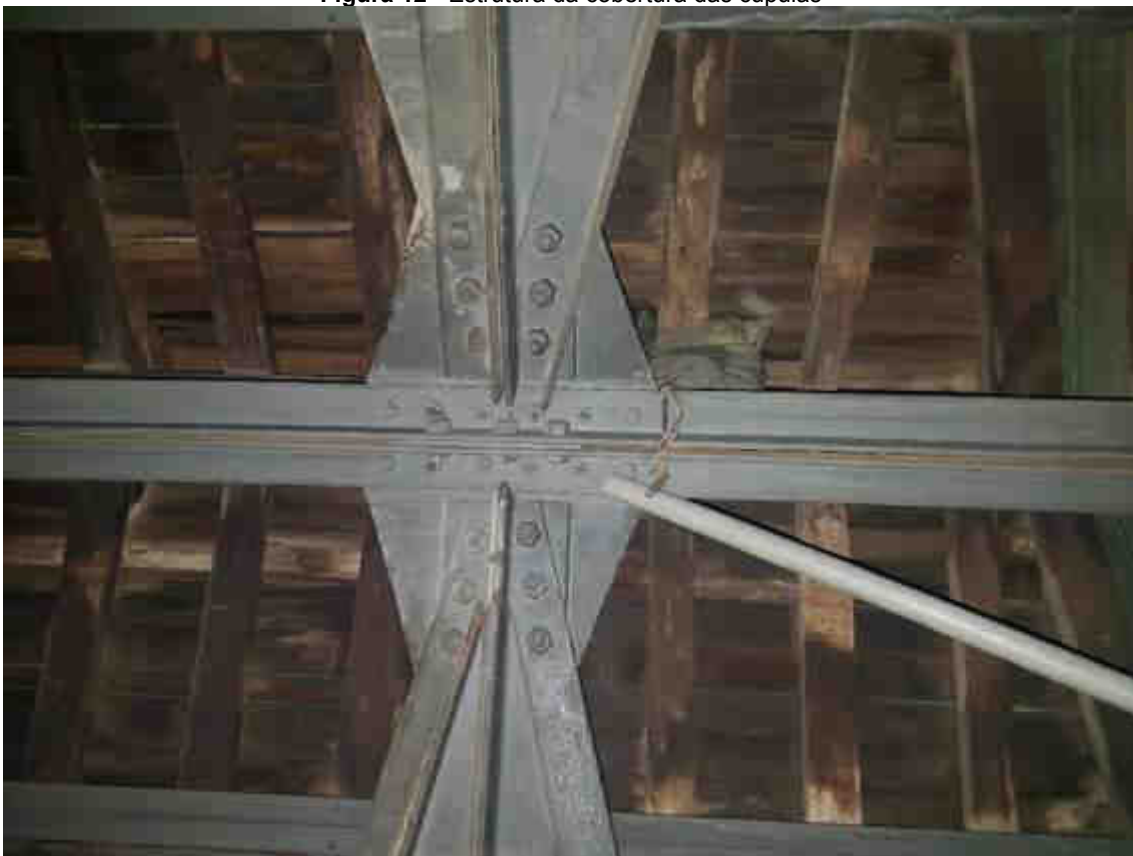
As estruturas metálicas existentes em trechos da cobertura das cúpulas das torres, e partes da estrutura metálica do mezanino da reforma de 2004 também apresentam desgaste por falta de manutenção preventiva, com pontos de corrosão aparentes.

Figura 12 - Estrutura da cobertura das cúpulas

- Limpeza geral, lixamento e recuperação da superfície nos pontos deteriorados por corrosão e deformações e pintura na estrutura metálica de suporte das coberturas das cúpulas e estrutura metálica do mezanino;
- Descascamento das partes soltas, lixamento e pintura de proteção na armadura exposta e recomposição da estrutura de concreto com uso de *grout* para restauro nas lajes, vigas e pilares de concreto armado que apresentam armadura exposta;
- Raspagem, limpeza e recomposição do revestimento no caso de estruturas de concreto revestidas em que há eflorescência e desenvolvimento de organismos biológicos; e
- Revisão das juntas de dilatação e substituição nos trechos danificados.

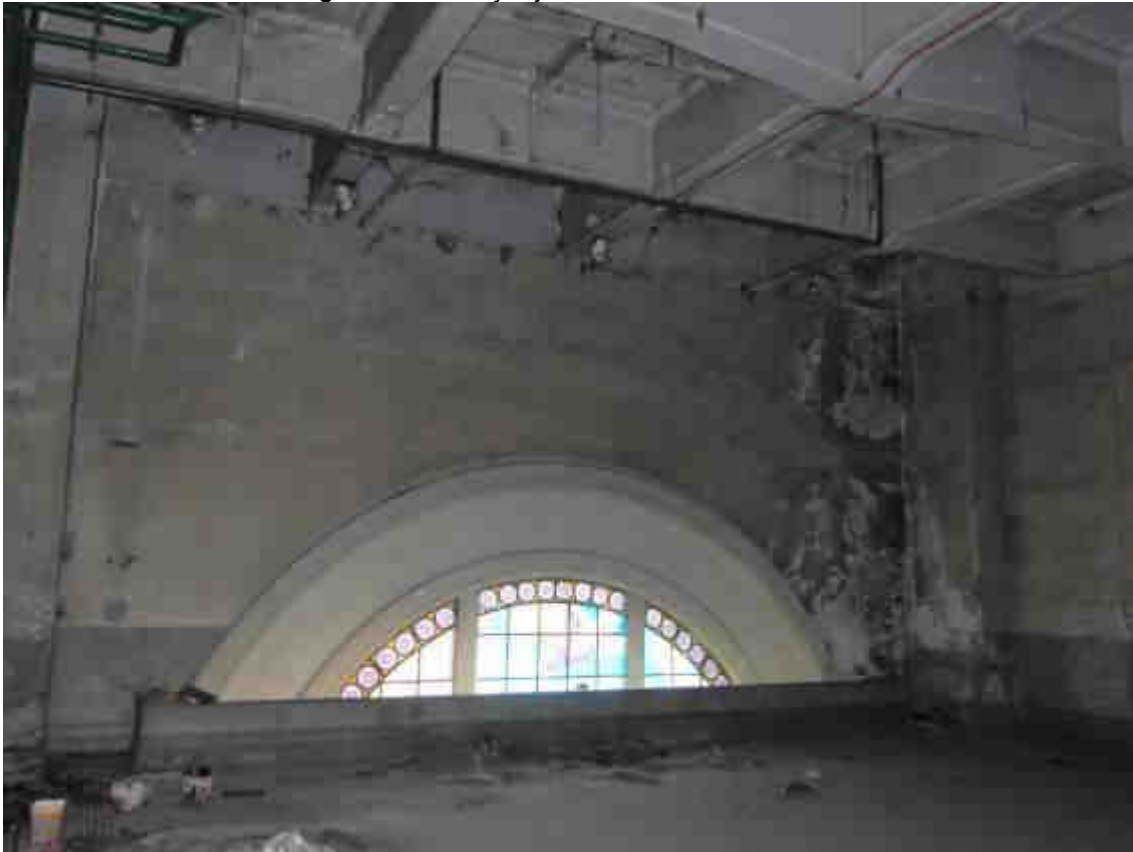
Figura 13 - Infiltração junto a elementos estruturais

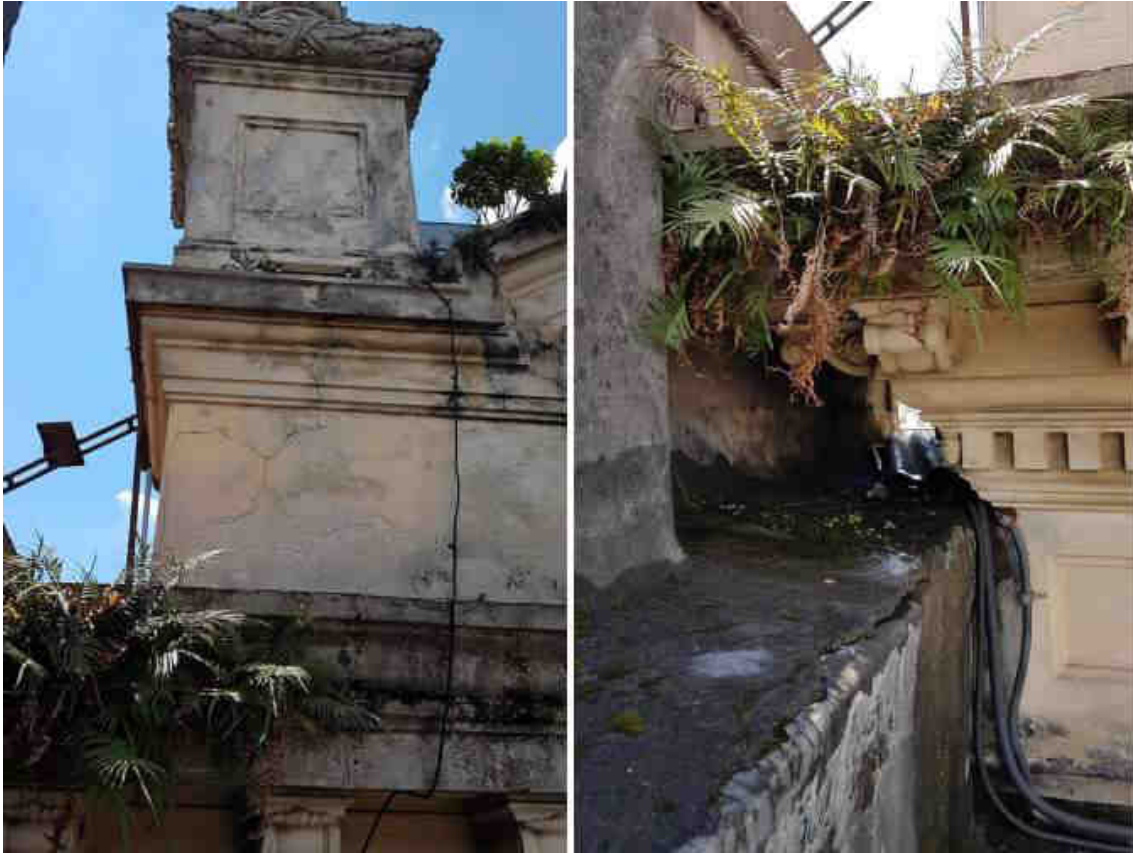
Figura 14 e Figura 15 - Manchas, infiltrações e crescimento de vegetação

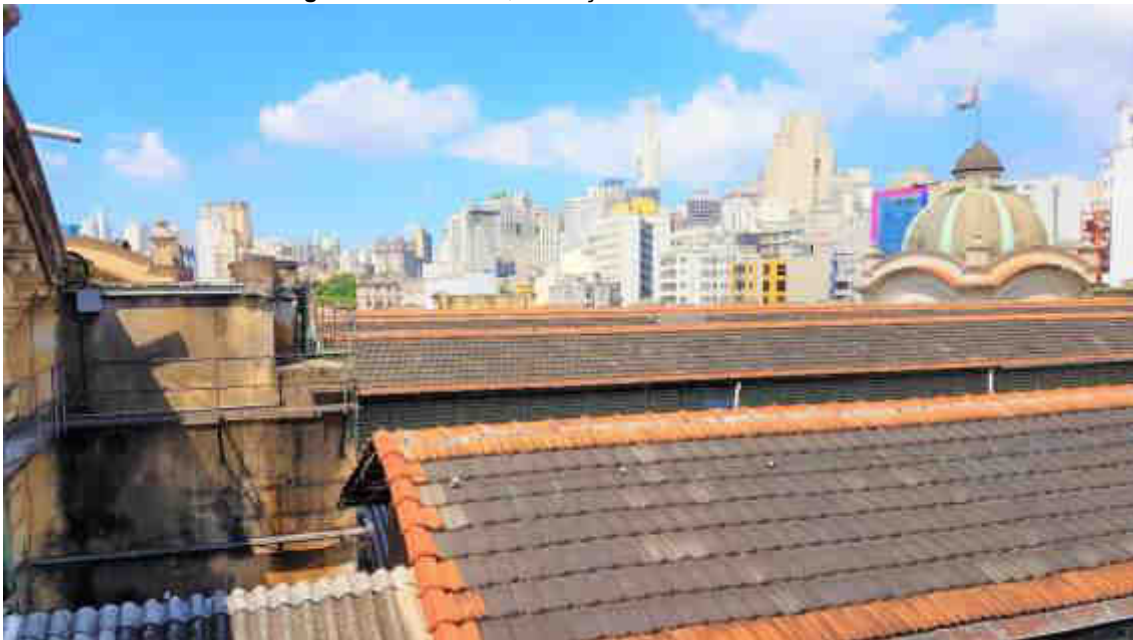
Figura 16 - Manchas, infiltrações na alvenaria externa

- Recomposição do revestimento nos pontos em que há deslocamentos ou trincas na fachada externa para resolução das infiltrações presentes nas paredes internas das fachadas do mercado;

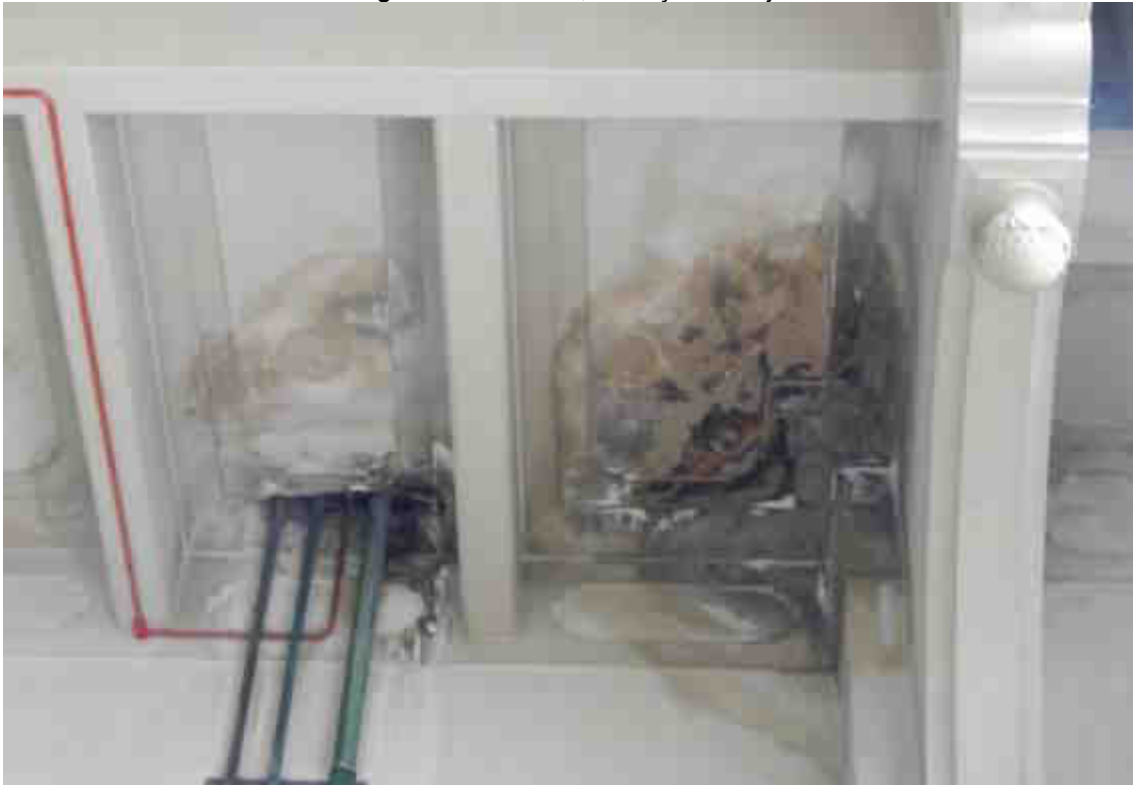
Figura 17 - Manchas, infiltrações na laje

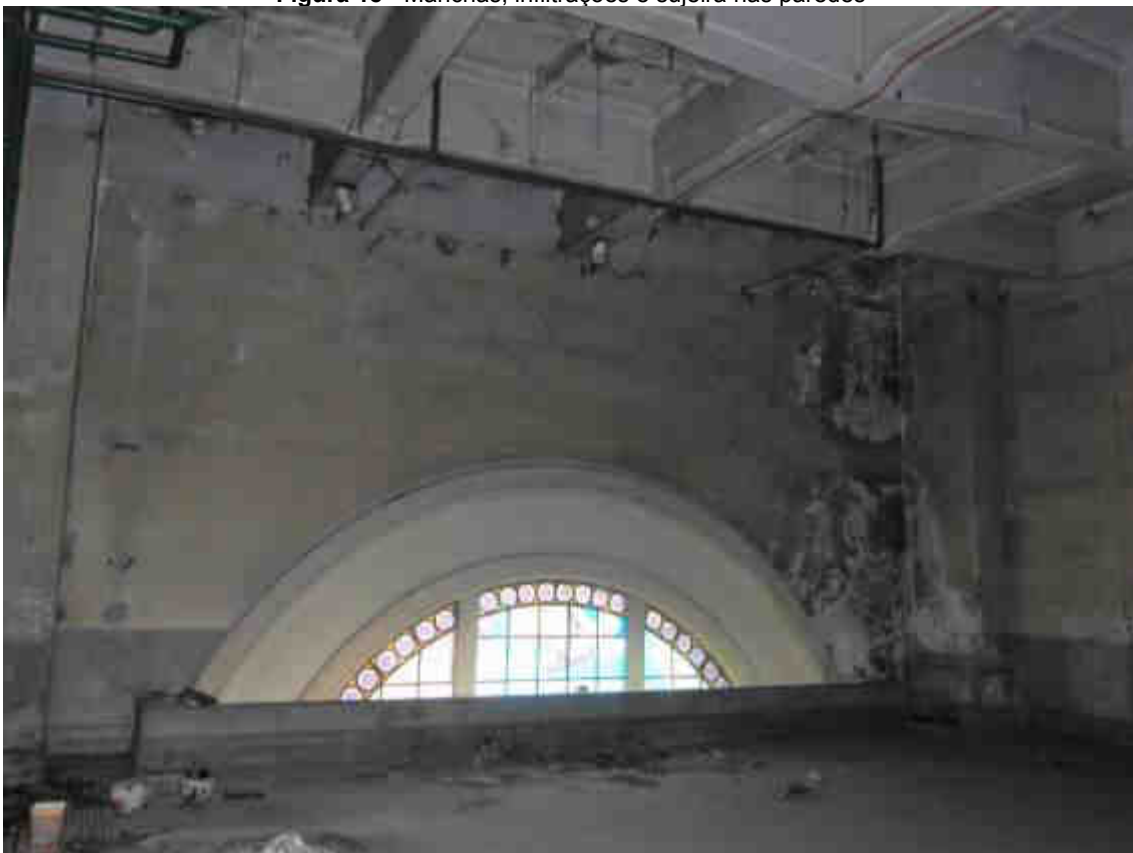
Figura 18 - Manchas, infiltrações e sujeira nas paredes

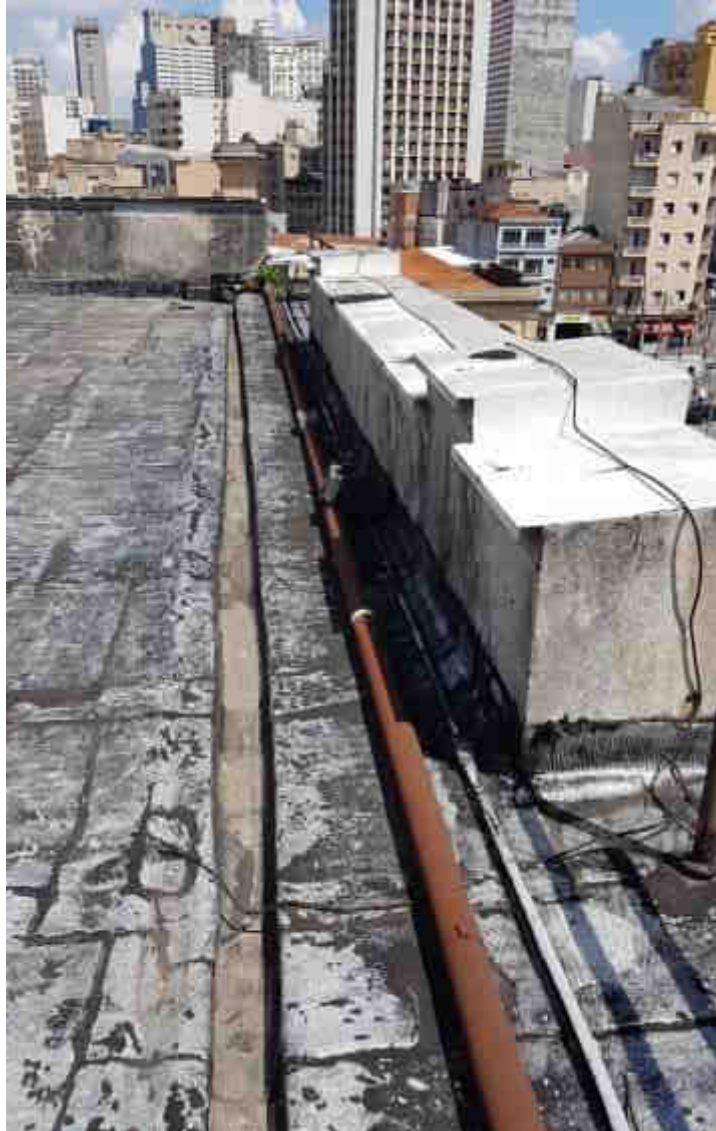
Figura 19 - Ressecamento e/ou craqueamento do sistema impermeabilizante

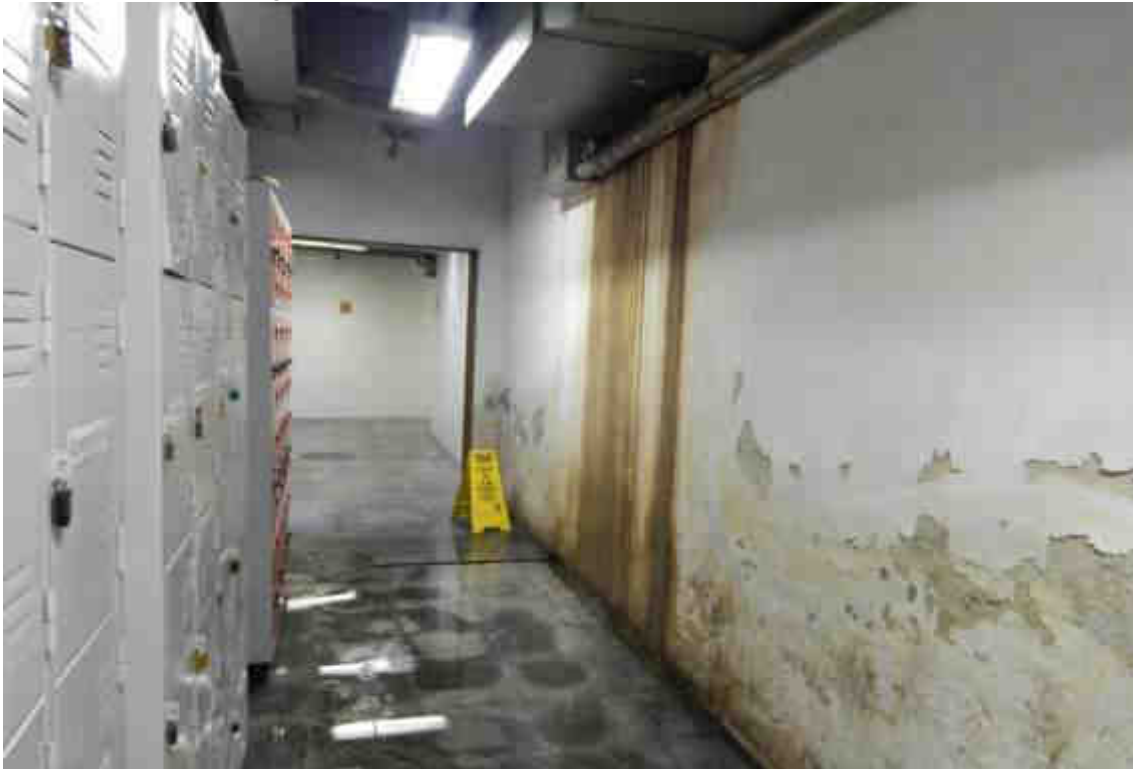
Figura 20 - Vazamento permanente nas paredes do subsolo

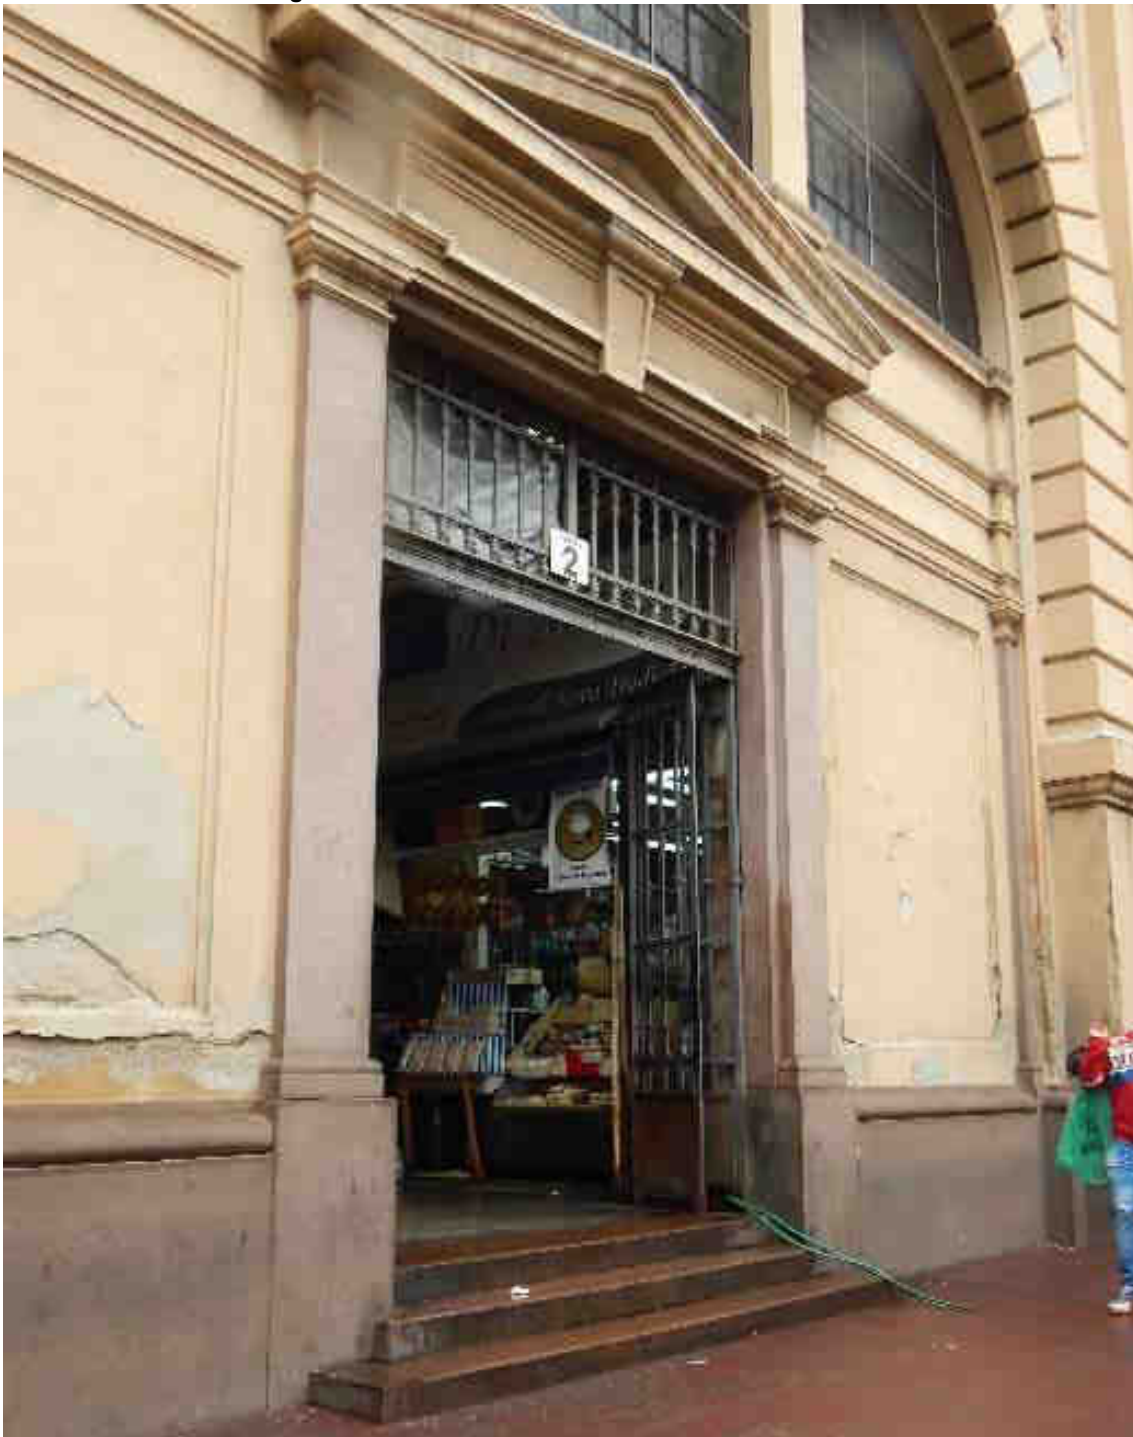
Figura 25 - Fachada com deslocamento do revestimento

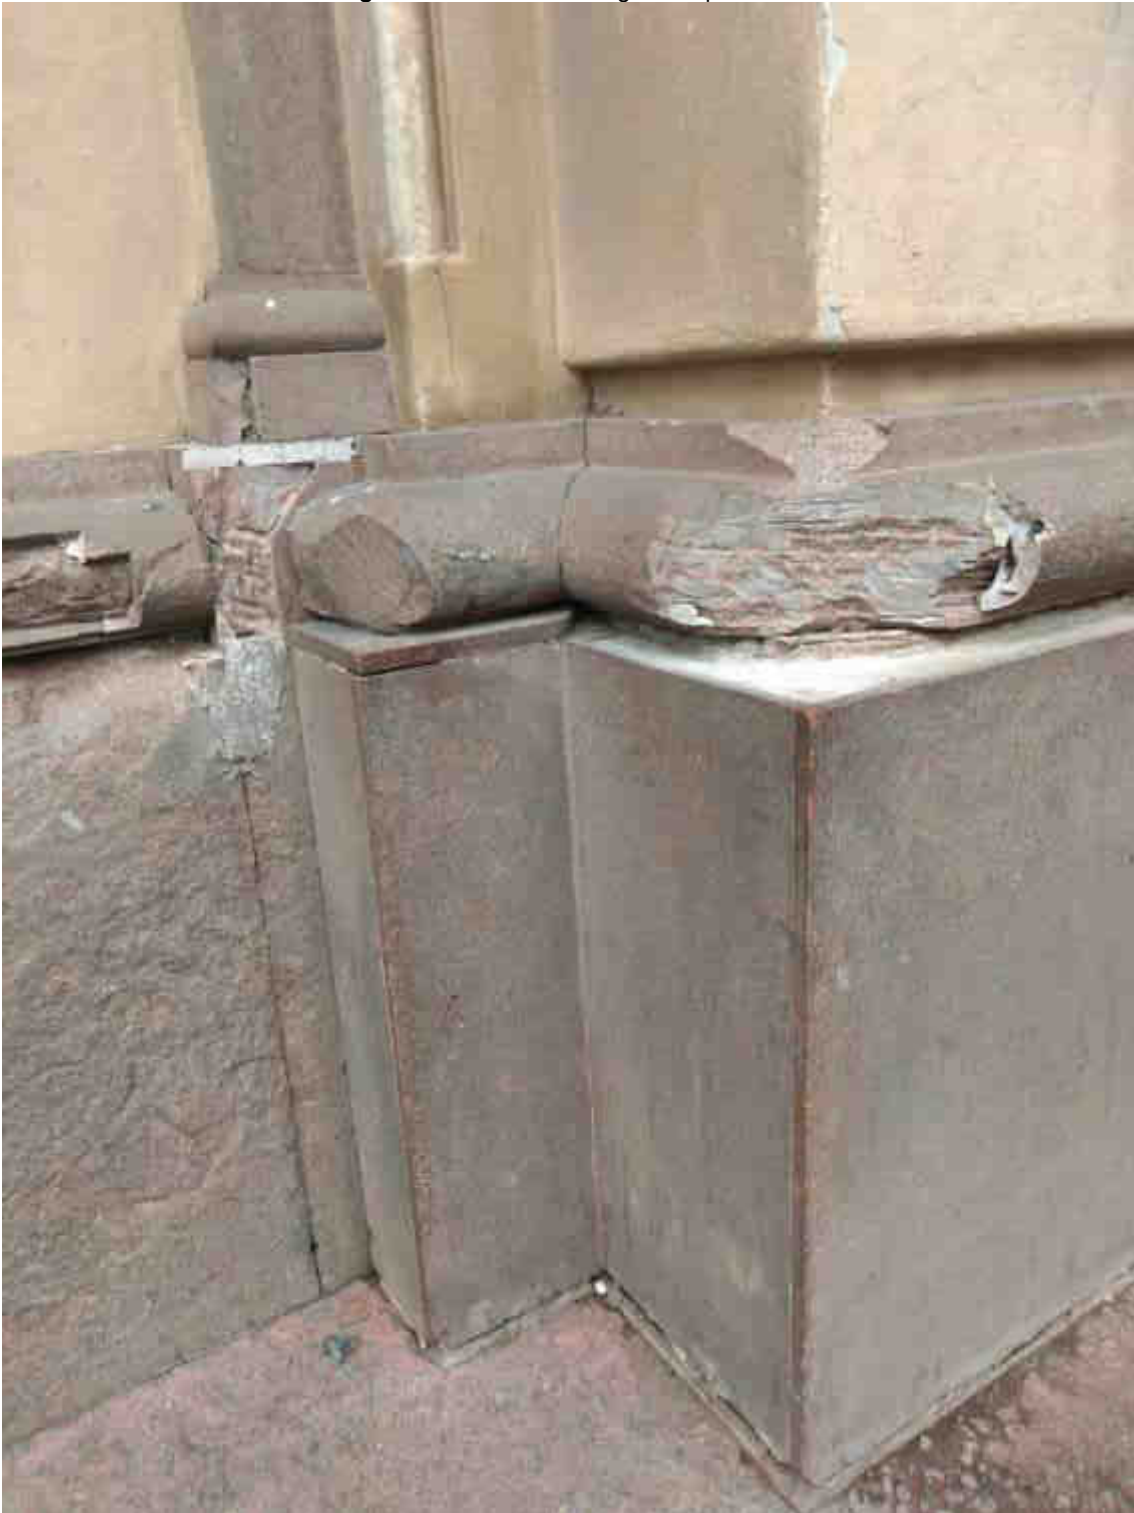
Figura 26 - Fachada com granito quebrado

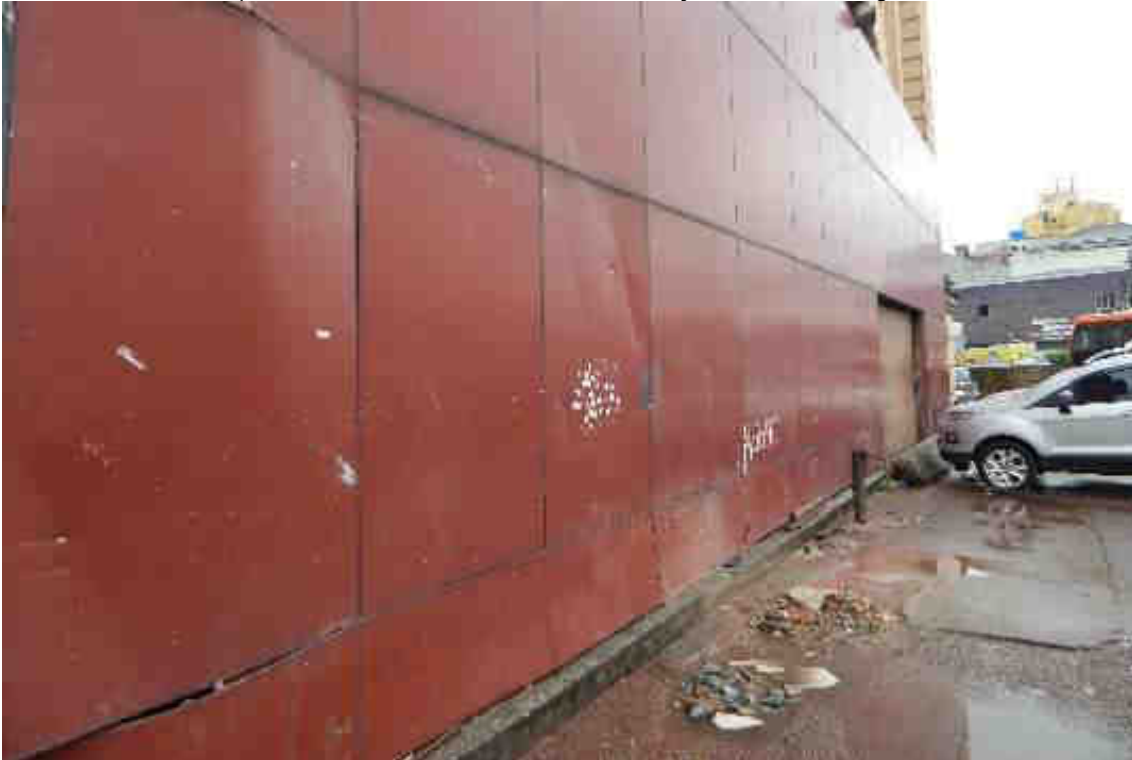
Figura 27 - Fachada com placas de material de alumínio composto (ACM) com danos na superfície do revestimento e descaracterização da fachada original

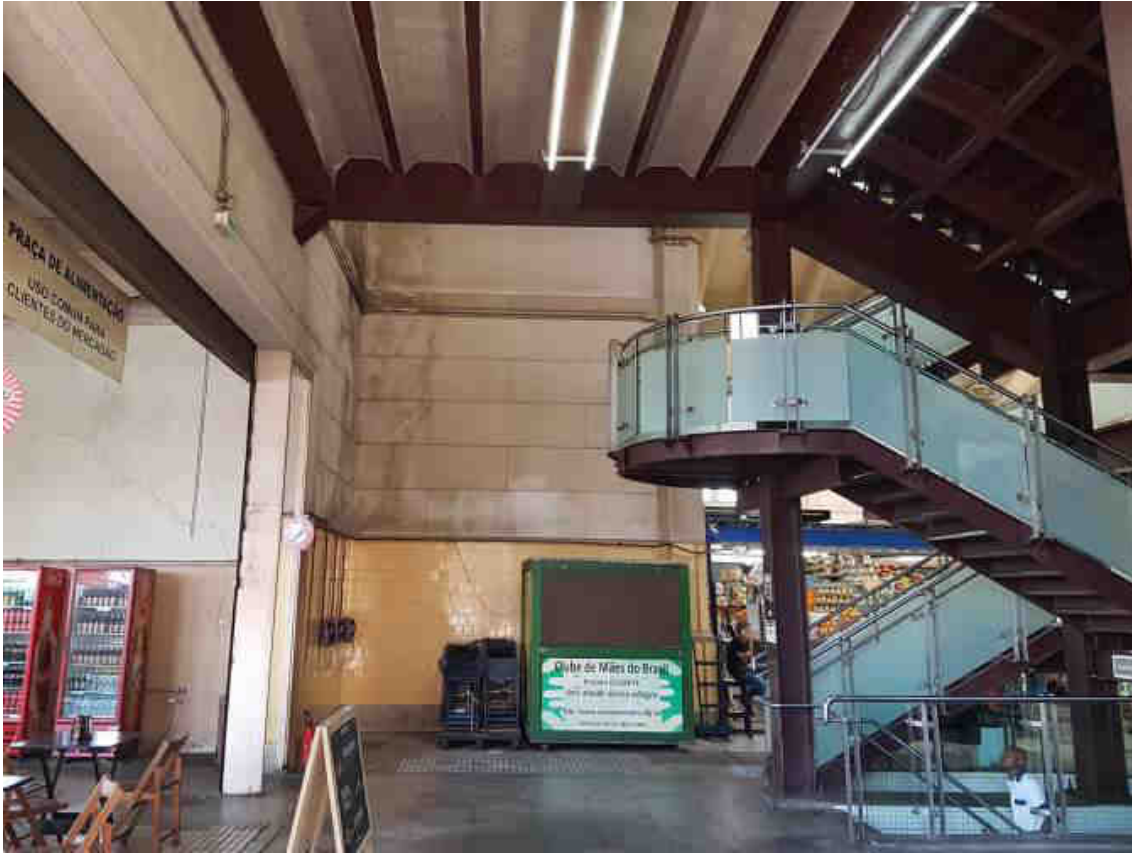
Figura 33 - Parede interna com manchas e infiltração

- Reforma, com a remoção dos trechos de argamassa soltas, reconstituição do revestimento e repintura das paredes que apresentam manchas de umidade, deslocamentos, má conservação da pintura e pequenas fissuras; e
- Remoção dos revestimentos atuais, não originais, dos pilares do salão de vendas, de forma a identificar em quais destes pilares ainda existe o revestimento original, para a garantia das diretrizes do patrimônio histórico, incluindo a recomposição quando possível no mesmo padrão do original.

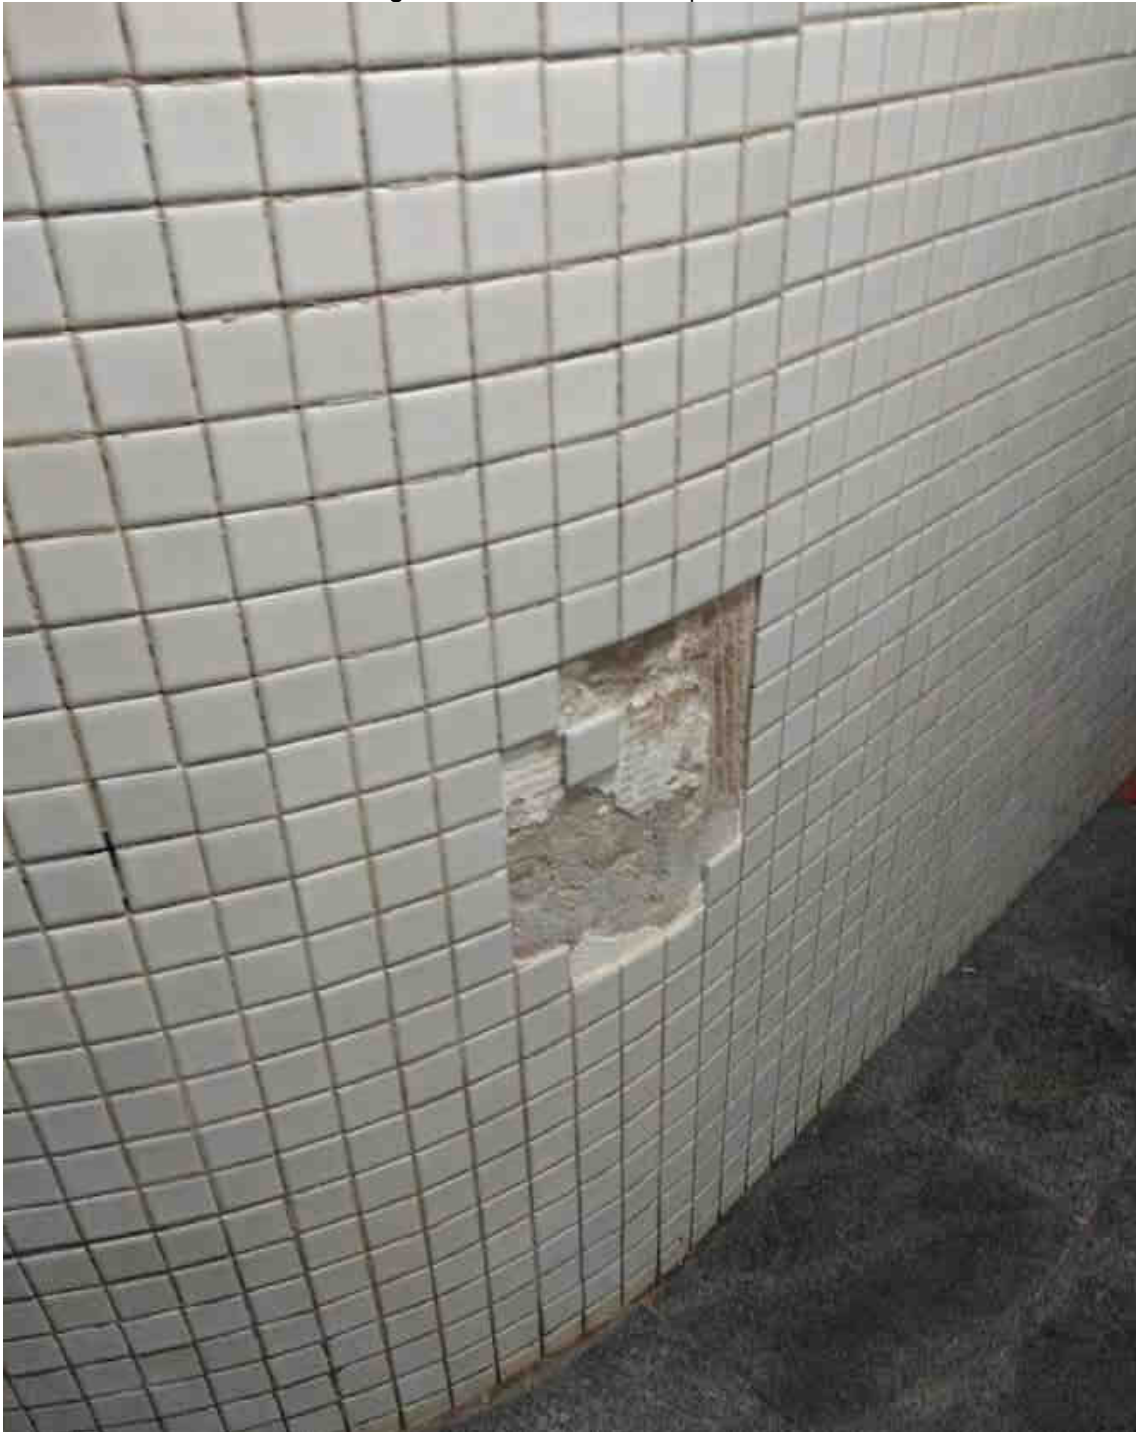
Figura 35 - Descolamento da pastilha

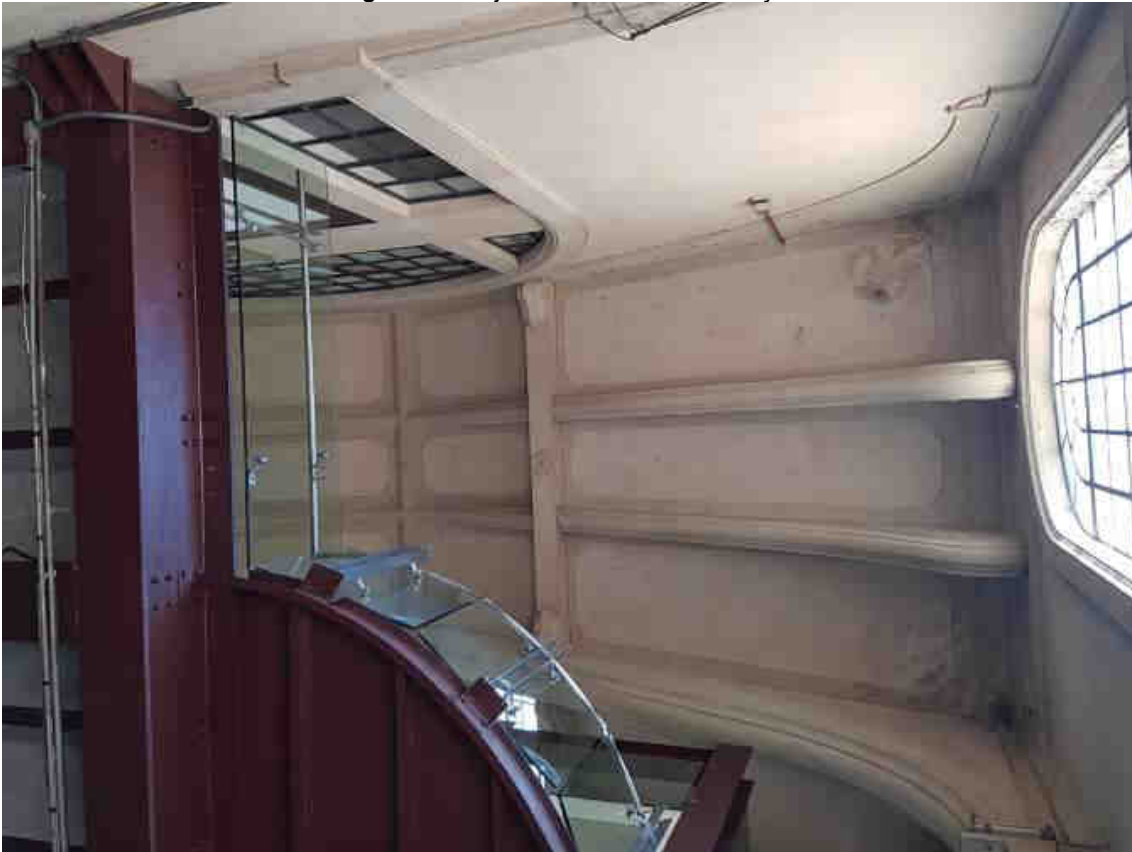
Figura 36 - Laje com manchas e infiltração

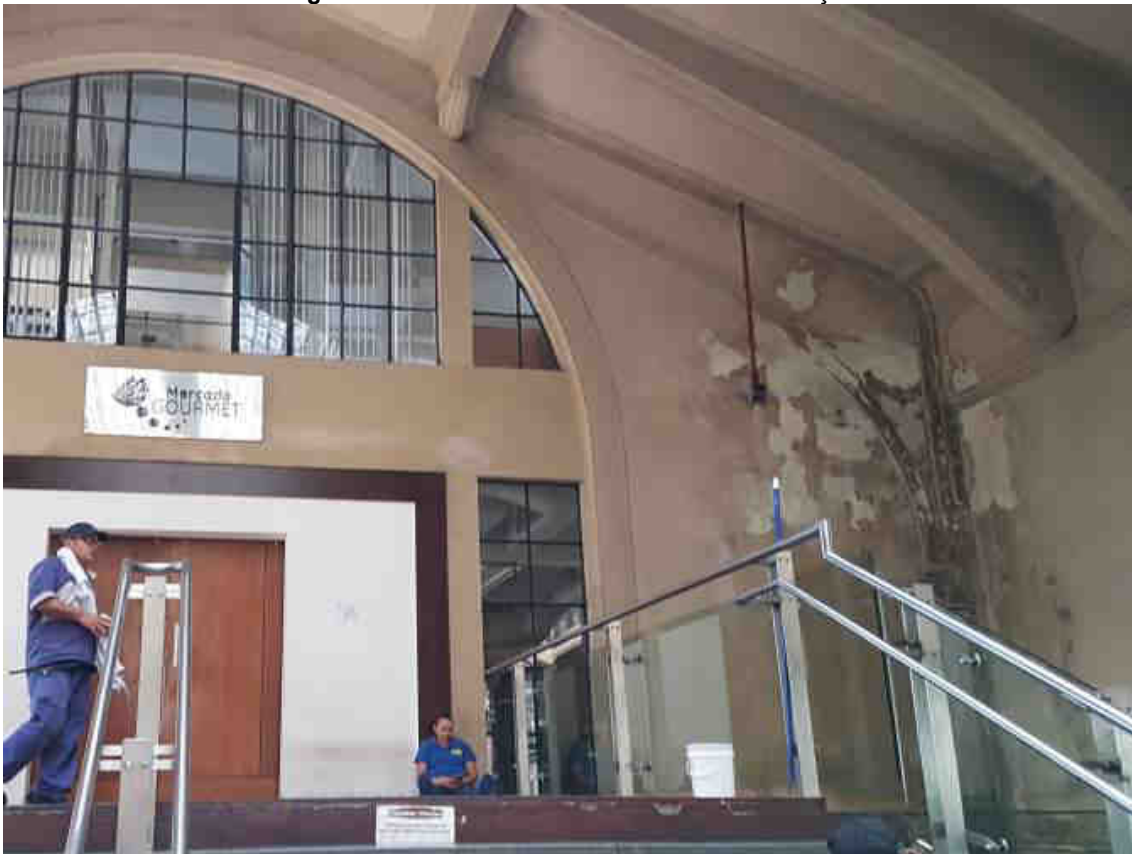
Figura 37 - Parede interna com manchas e infiltração
