CONCORRÊNCIA N° 008/SGM/2019

CONCESSÃO PARA RESTAURO, REFORMA, OPERAÇÃO, EXPLORAÇÃO E MANUTENÇÃO DOS MERCADOS MUNICIPAIS PAULISTANO E KINJO YAMATO NO MUNICÍPIO DE SÃO PAULO - SP.

ANEXO III DO EDITAL - MEMORIAL DESCRITIVO

SUBANEXO I – DIAGNÓSTICO DE ARQUITETURA E ENGENHARIA - PAULISTANO

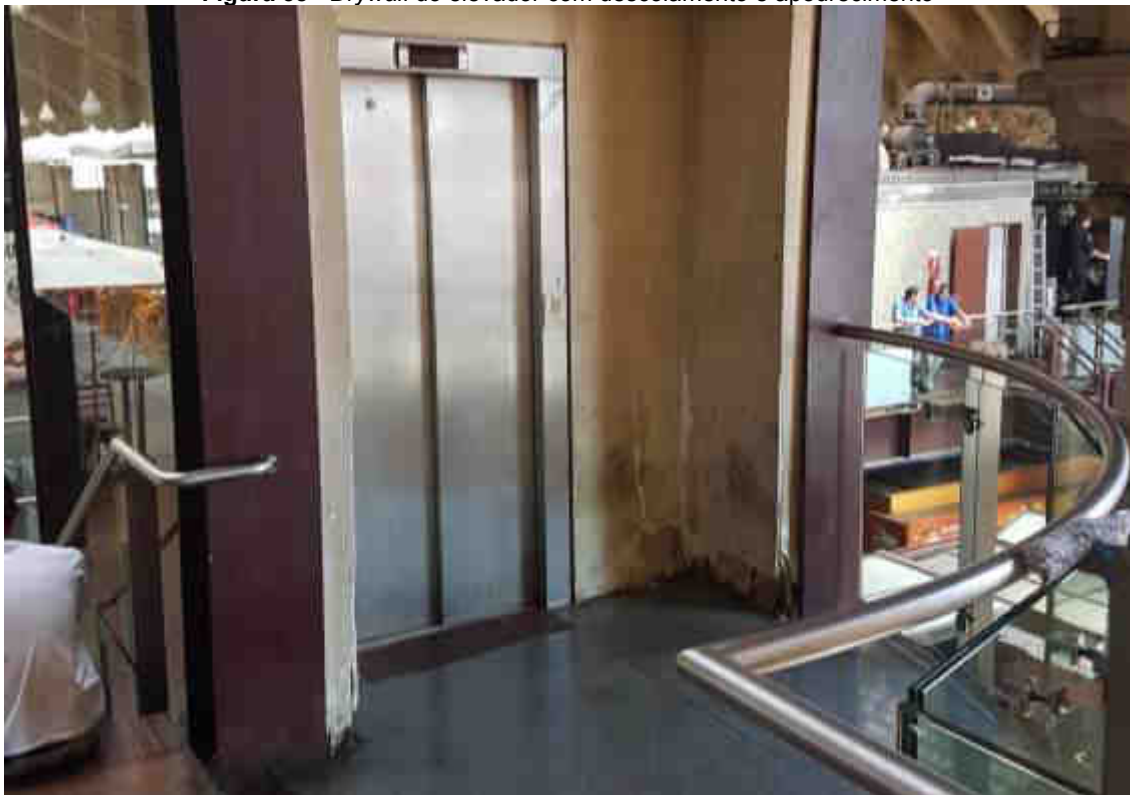
Figura 38 - Drywall do elevador com descolamento e apodrecimento

- Reforma, com a remoção dos trechos de argamassa soltas, reconstituição do revestimento e repintura das paredes que apresentam manchas de umidade, deslocamentos, má conservação da pintura e pequenas fissuras; e
- Remoção dos revestimentos atuais, não originais, dos pilares do salão de vendas, de forma a identificar em quais destes pilares ainda existe o revestimento original, para a garantia das diretrizes do patrimônio histórico, incluindo a recomposição quando possível no mesmo padrão do original.

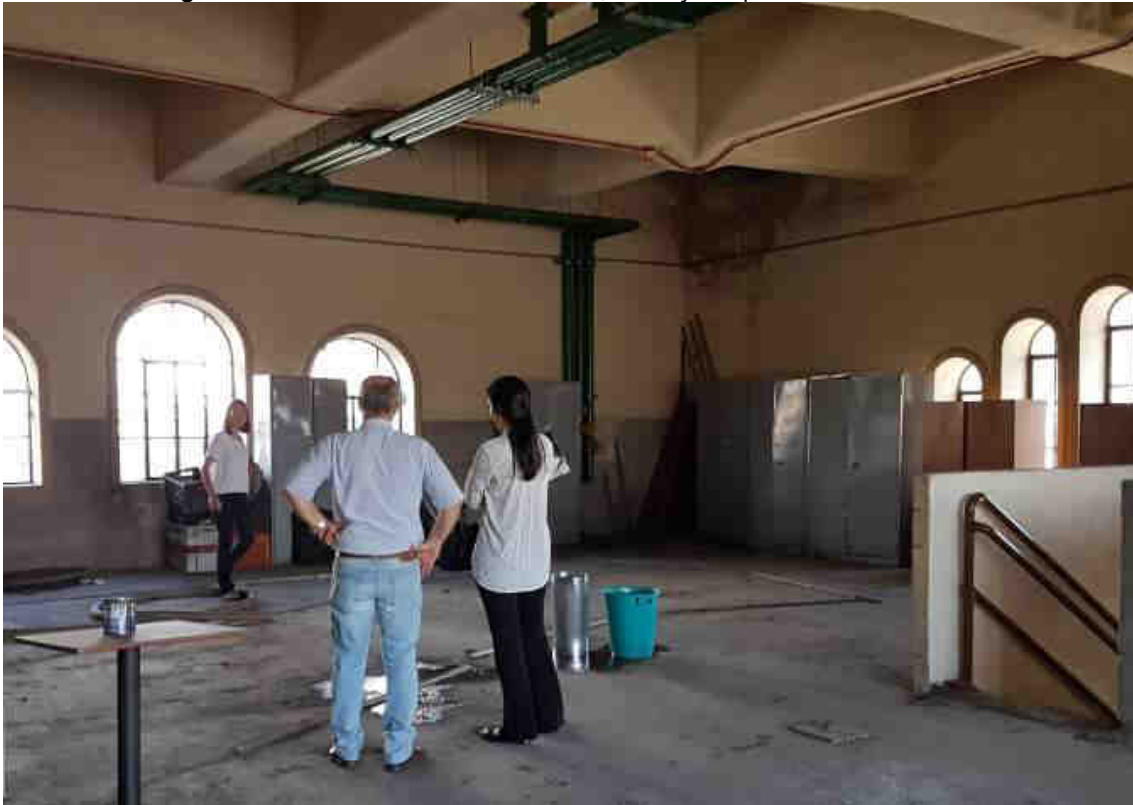
Figura 39 - Parede interna com manchas, infiltração e piso sem revestimento

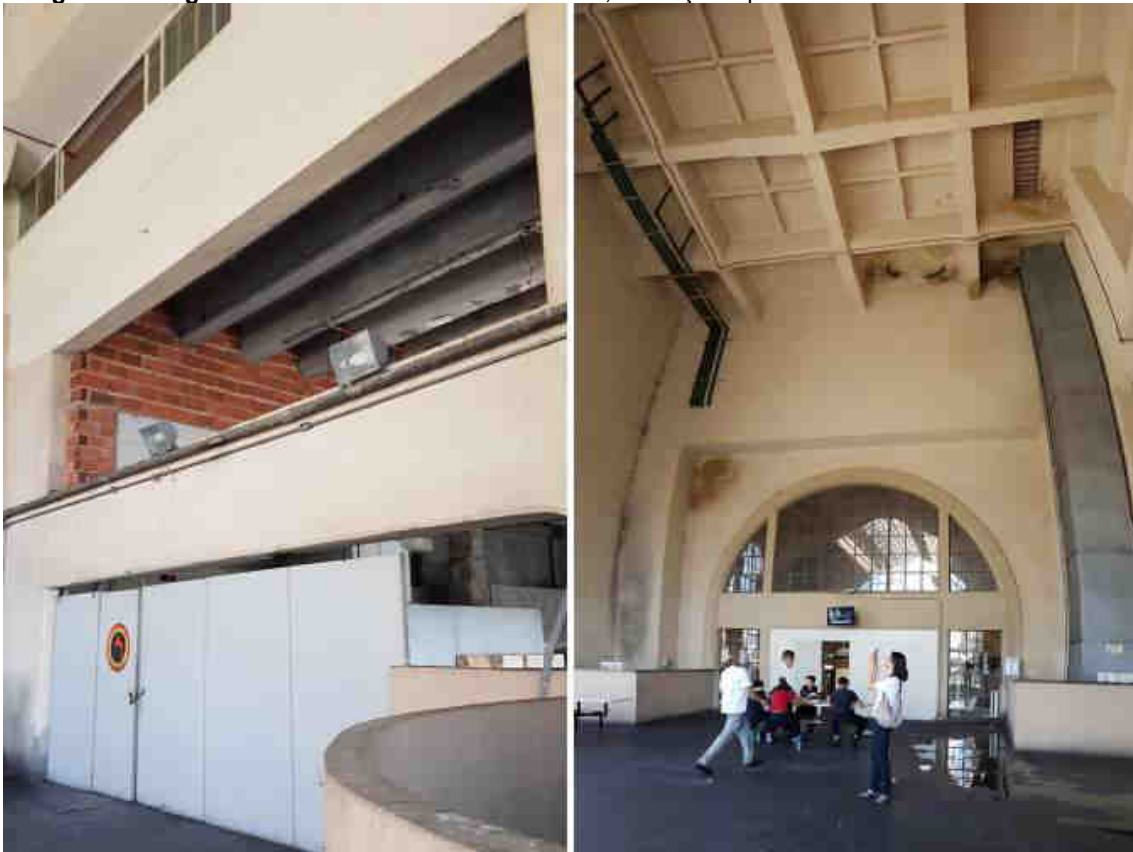
Figura 40 e Figura 41 - Parede interna com manchas, infiltração e piso e alvenaria sem revestimento

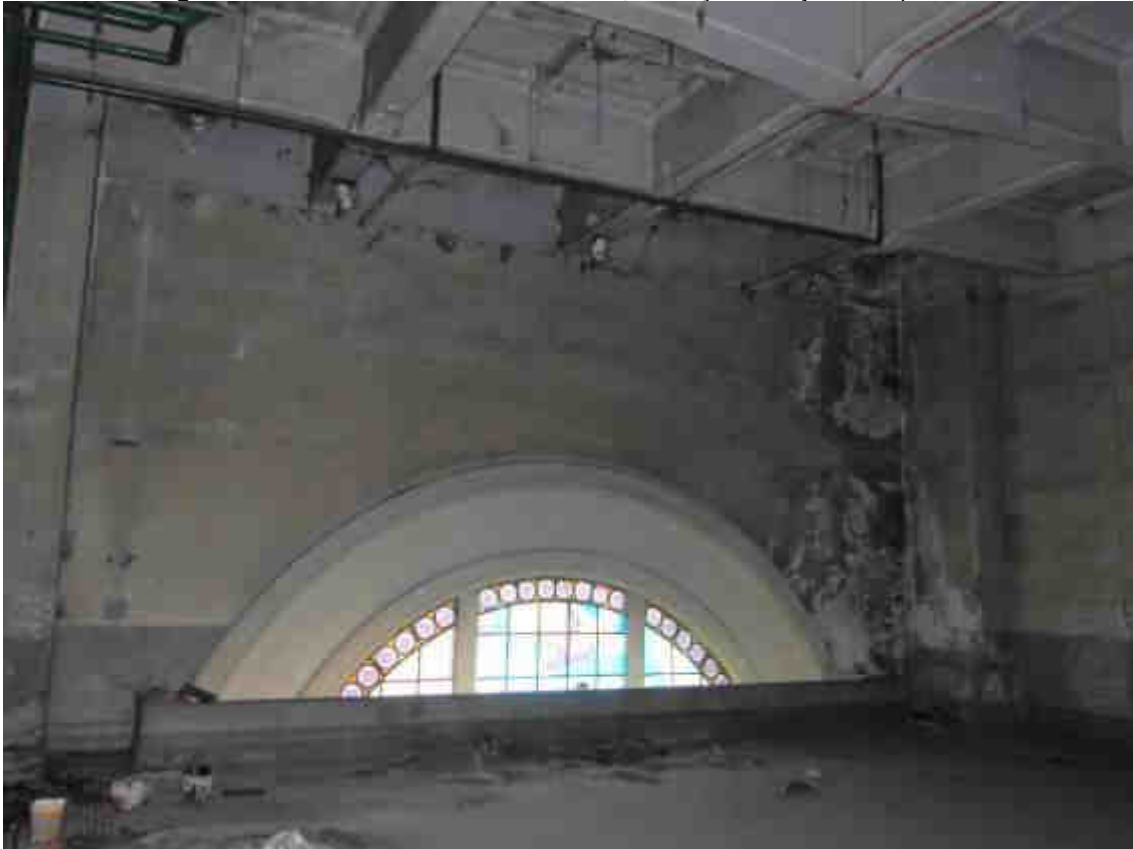
Figura 43 - Área subutilizada com manchas, infiltrações e sujeira nas paredes

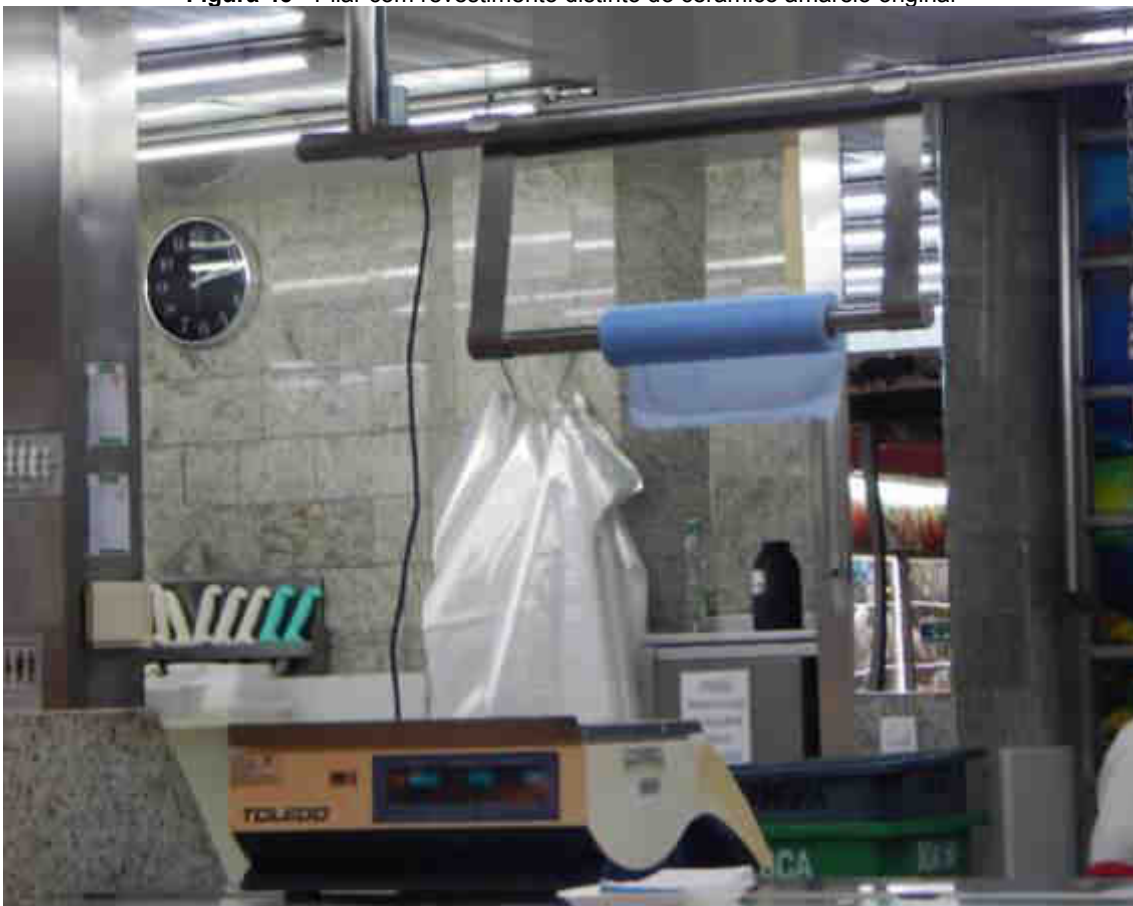
Figura 45 - Pilar com revestimento distinto do cerâmico amarelo original

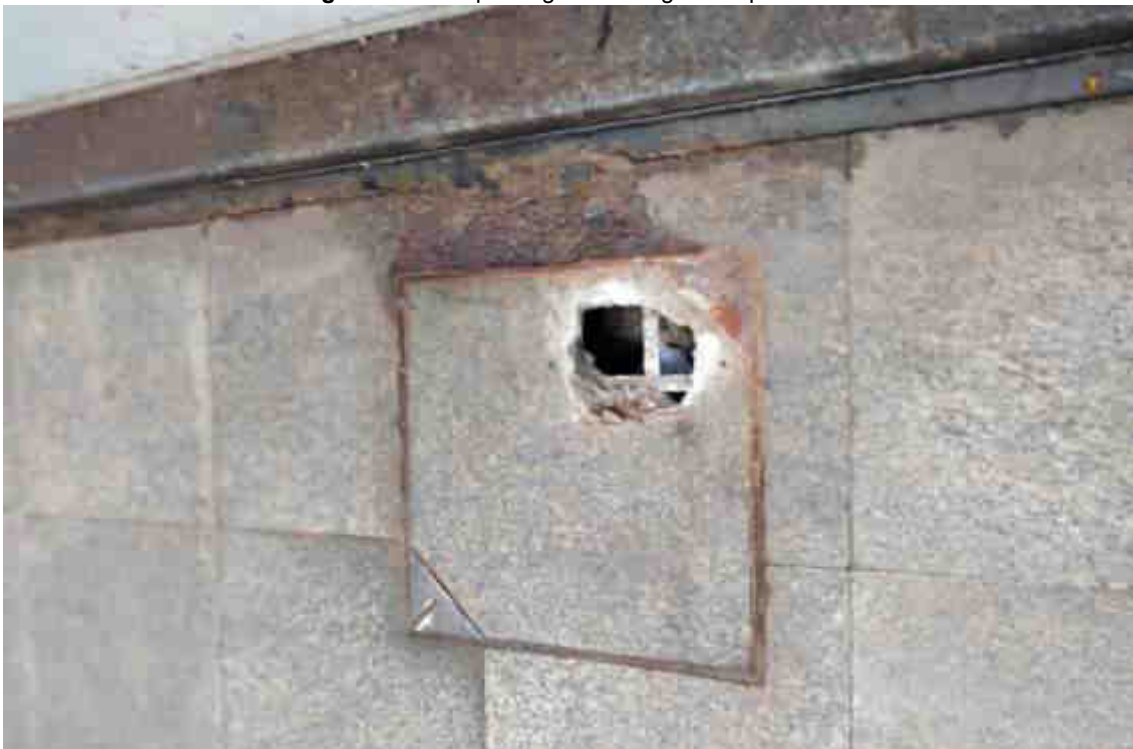
Figura 46 - Tampa da galeria em granito quebrada

- Elaboração de projeto específico de calçadas e acessibilidade para todo o entorno do mercado, contemplando as diretrizes dos órgãos de tombamento e legislação atual para acessibilidade universal e a correção das trincas e irregularidades encontradas;

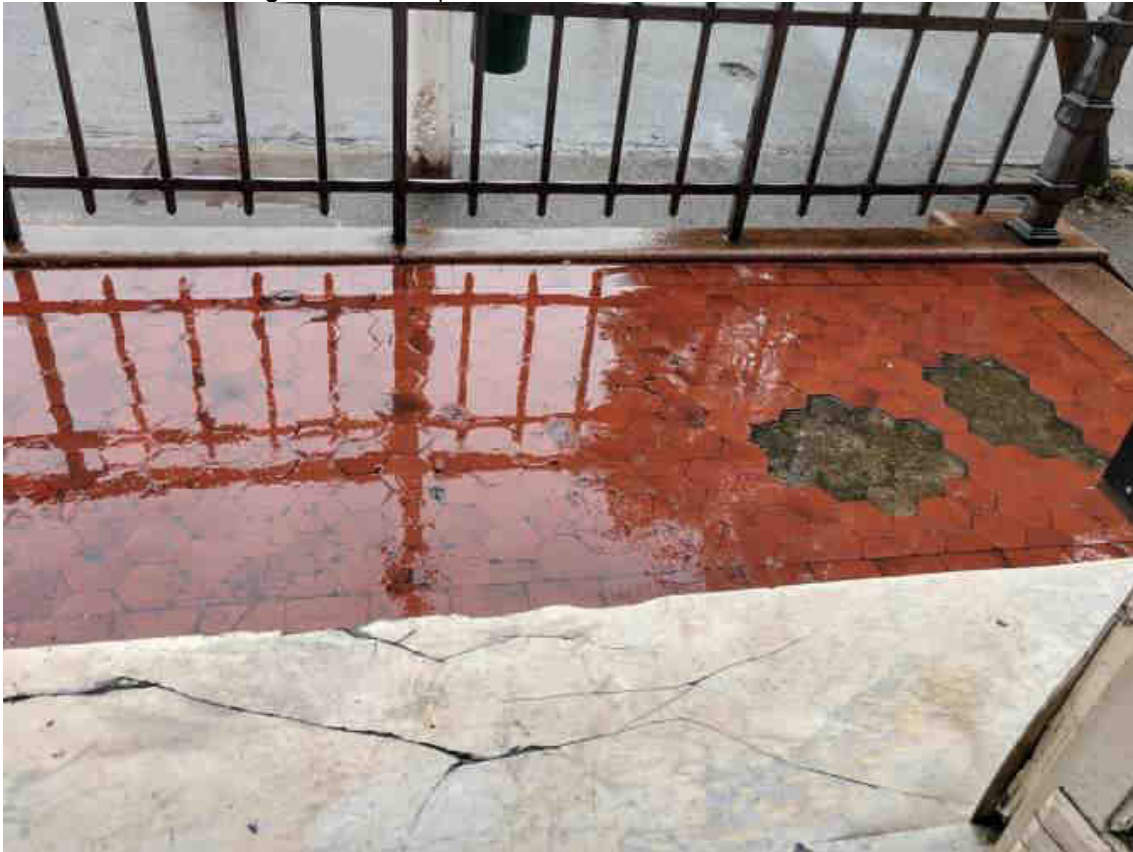
Figura 47 - Piso apresentando trincas e falta de revestimento

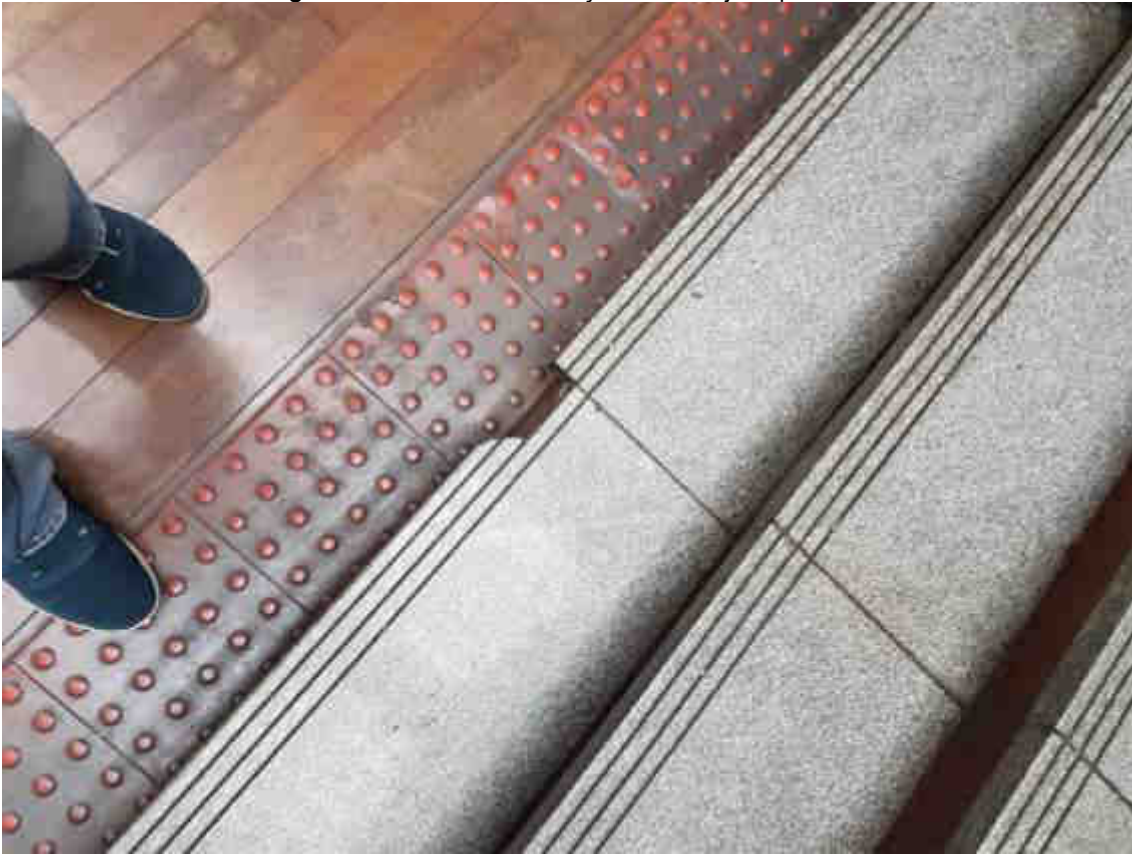
Figura 51 - Granito da edificação anexa sujo e quebrado

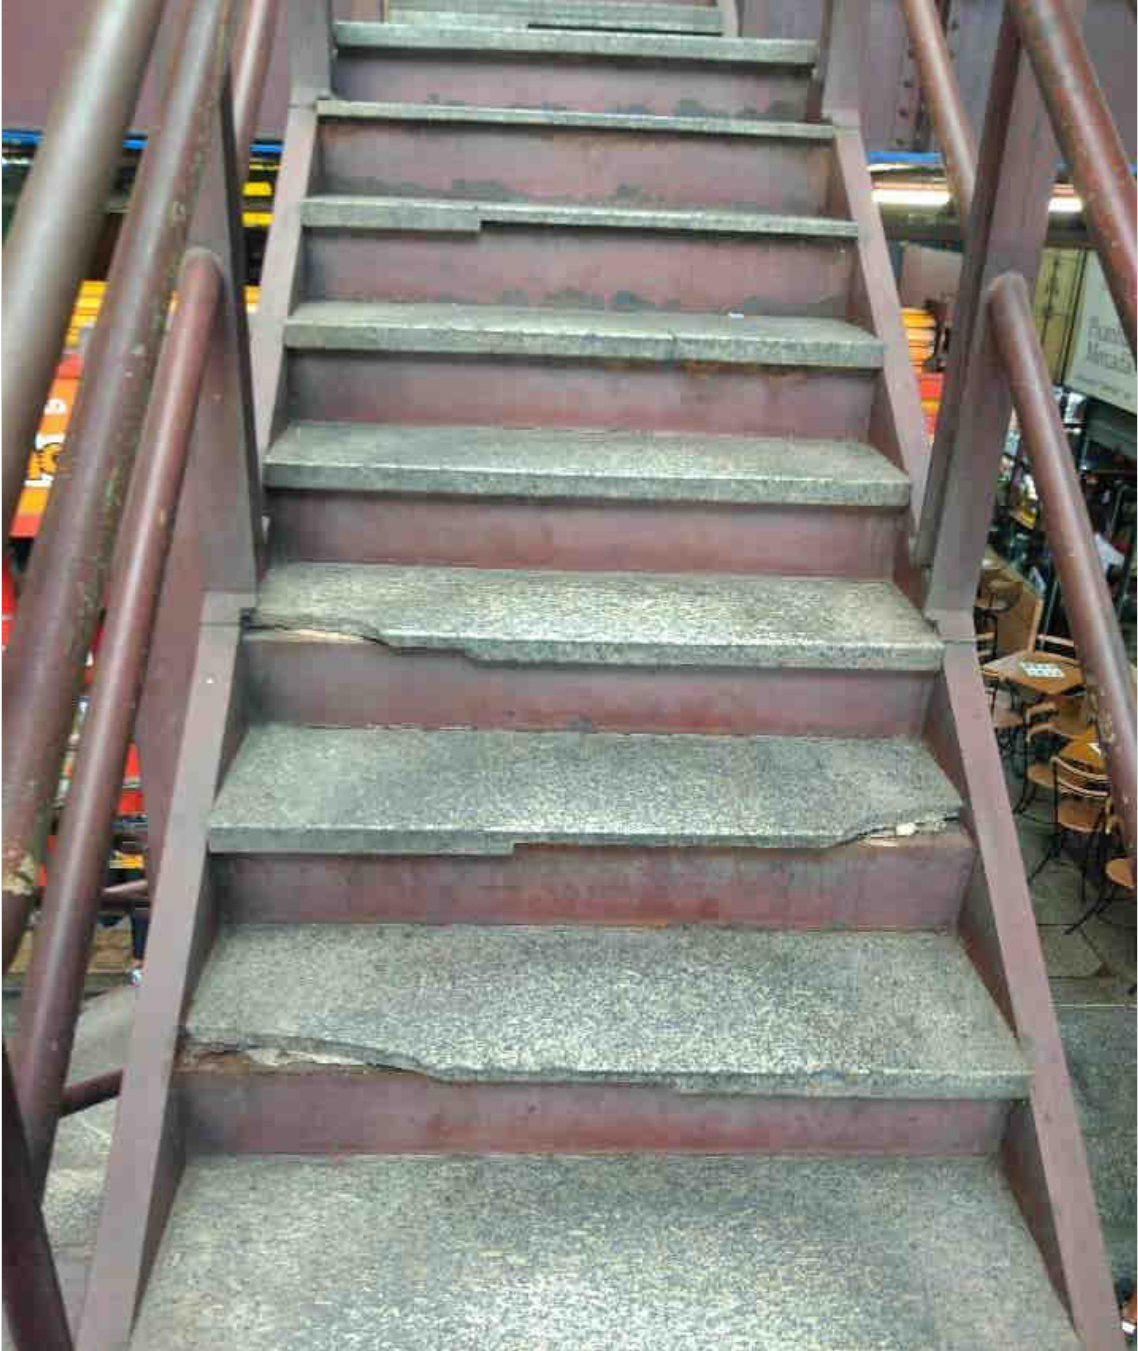
Figura 52 – Degraus de granito quebrados

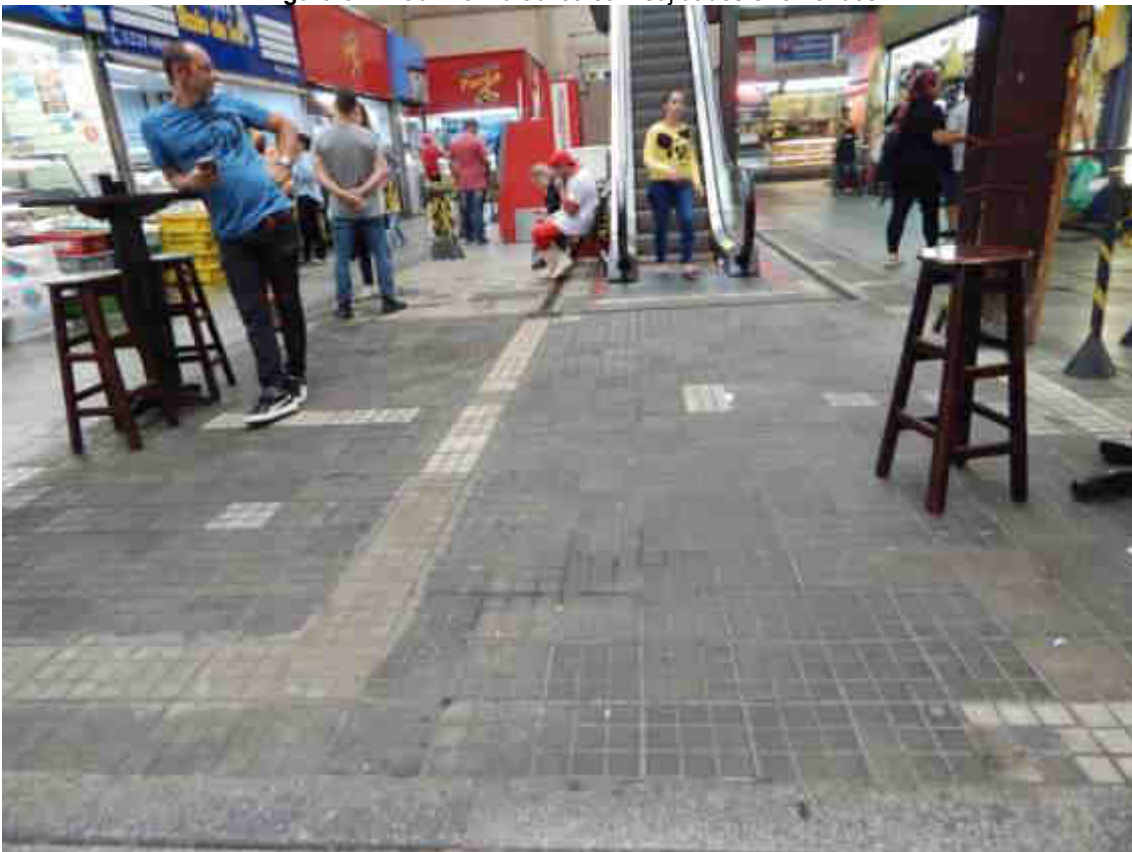
Figura 54 - Ladrilho hidráulico com sujidades e remendos

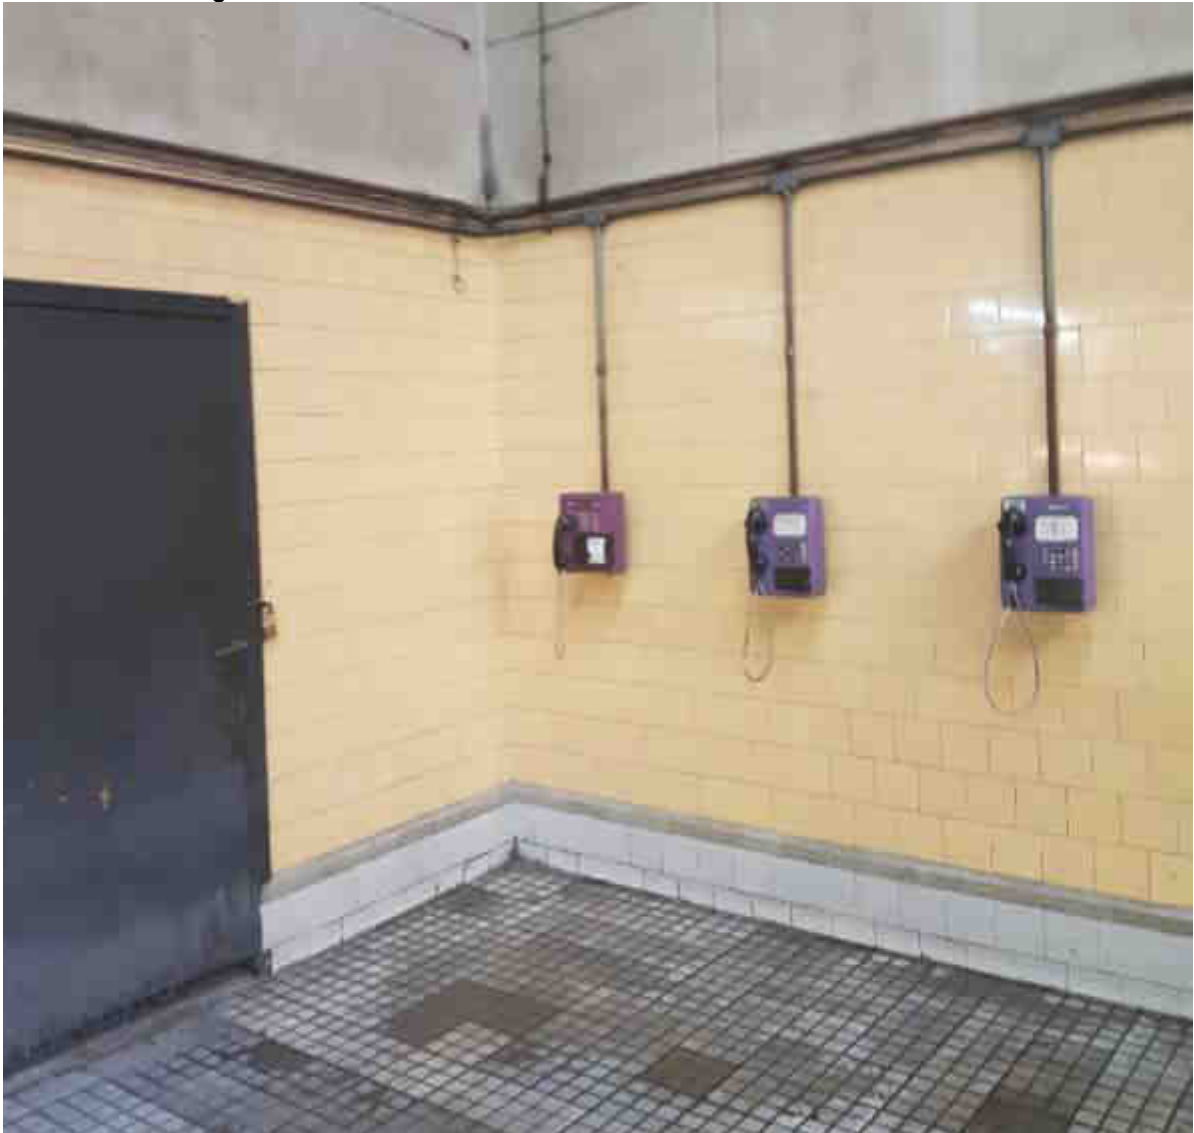
Figura 56 - Ladrilho hidráulico com remendos de outros tons diferentes

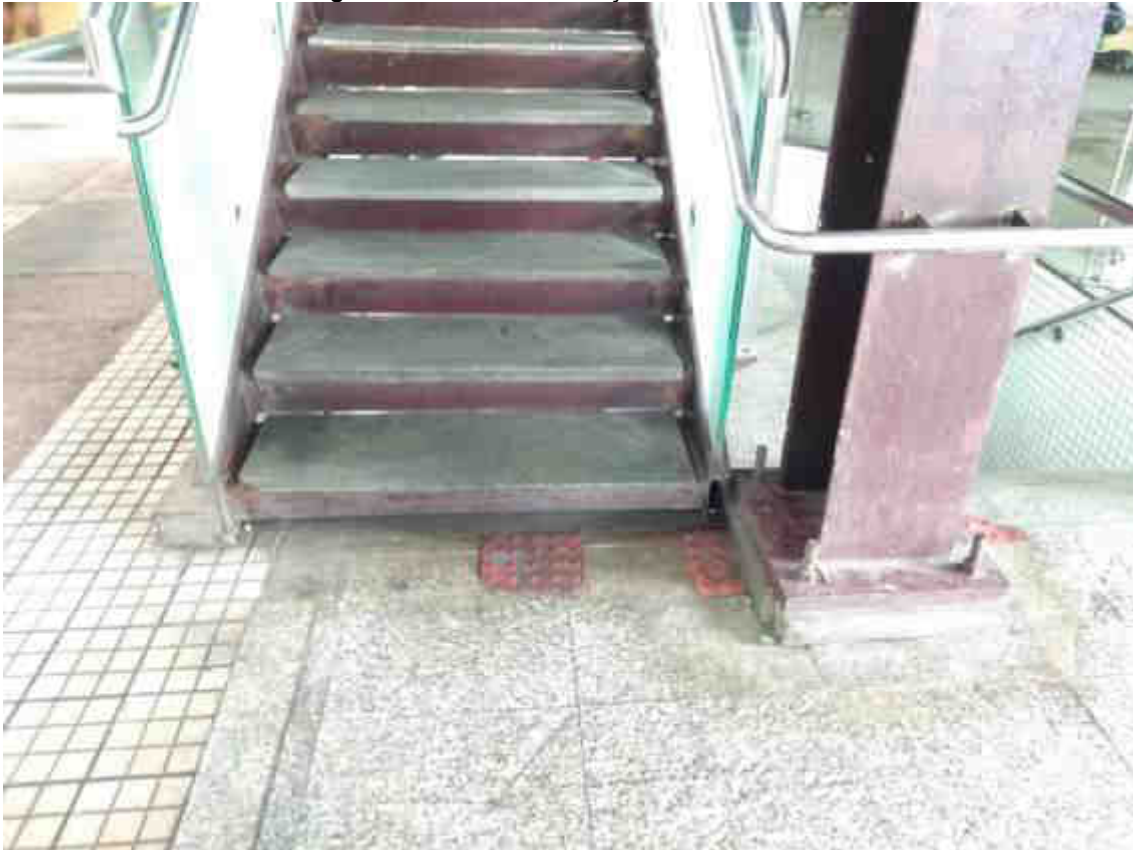
Figura 57 - Falta de sinalização tátil nas escadas

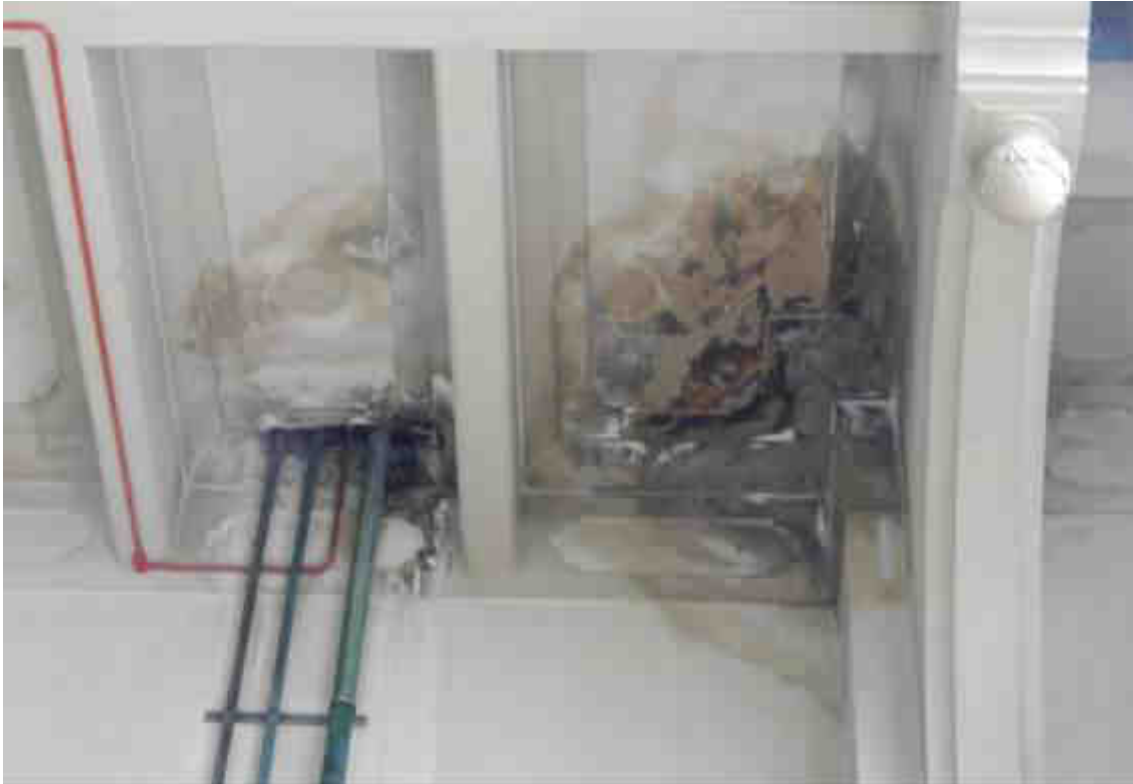
Figura 58 - Manchas, infiltrações na laje

- Remoção e recomposição das partes dos forros das edificações anexas, das áreas administrativas e novas áreas ampliadas na reforma de 2004 em que existem marcas de infiltração; e
- Pintura geral de toda a área de forro.

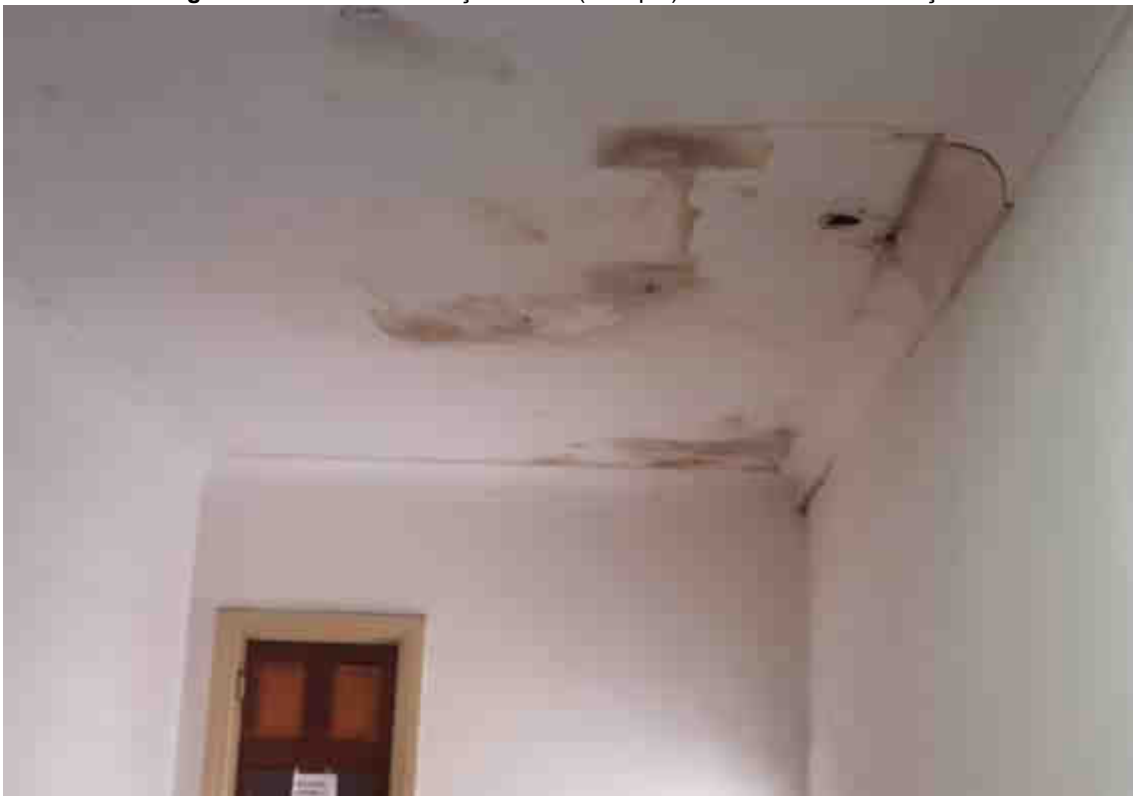
Figura 59 - Forro de edificação anexa (estuque) com manchas e infiltrações

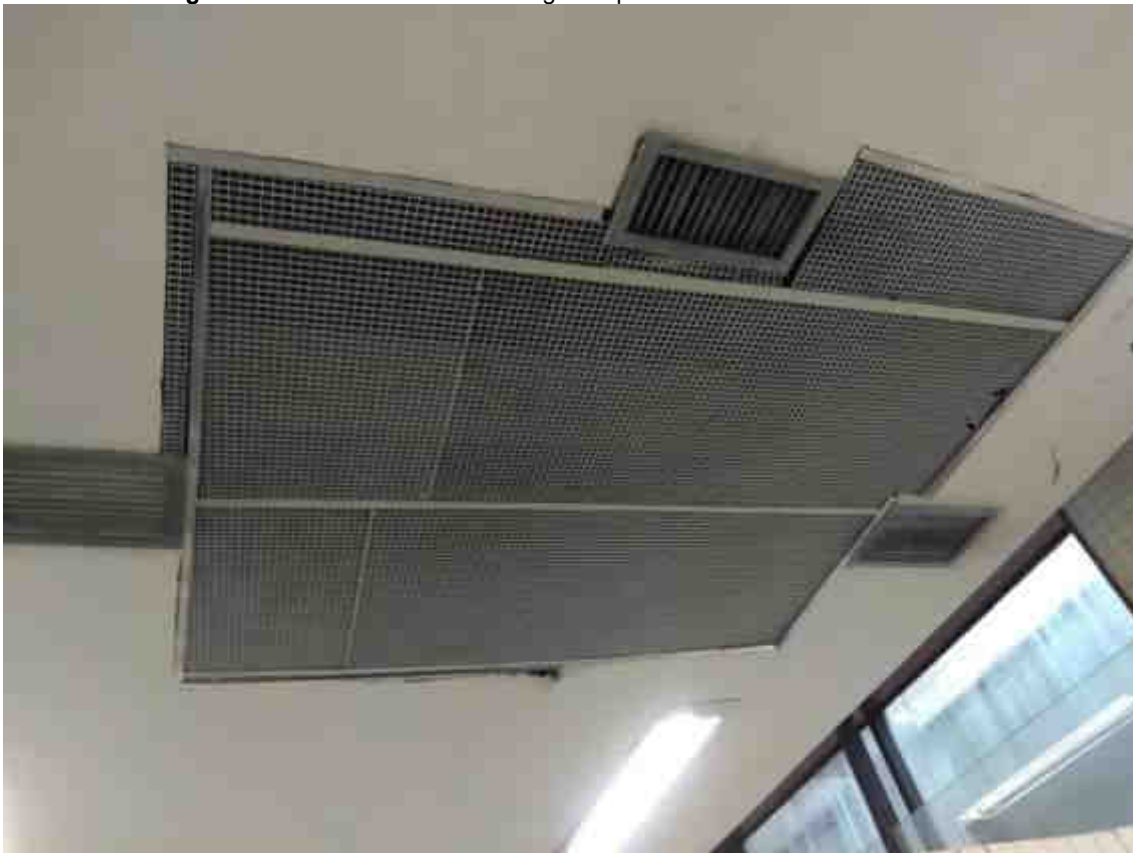
Figura 61 - Forro com remendo de grelha plástica nos banheiros do subsolo

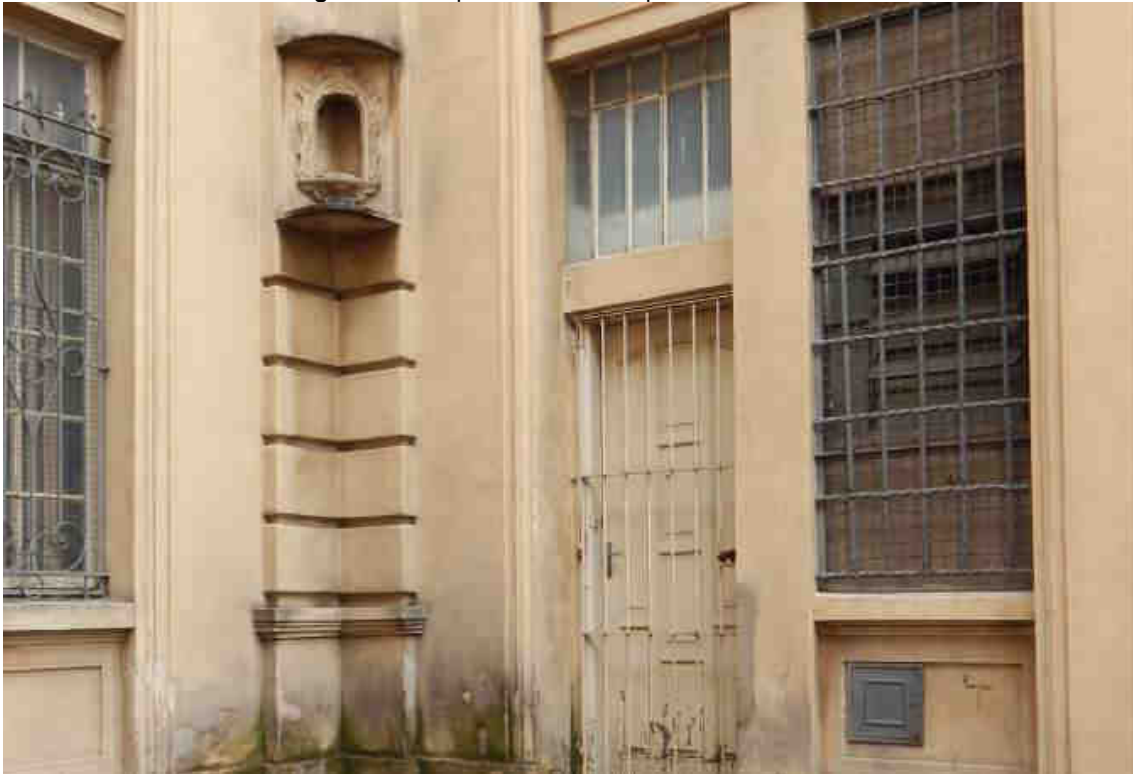
Figura 63 - Esquadrias e vidros que diferem entre si

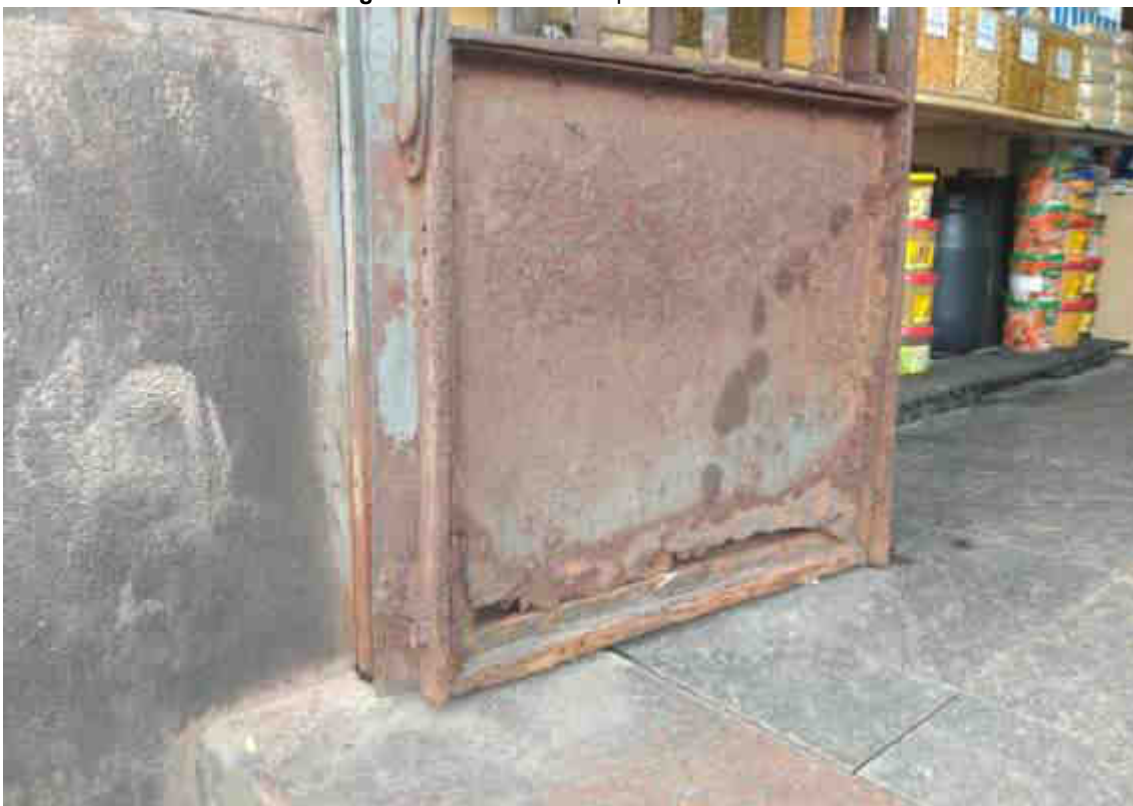
Figura 64 - Corrosão dos portões metálicos

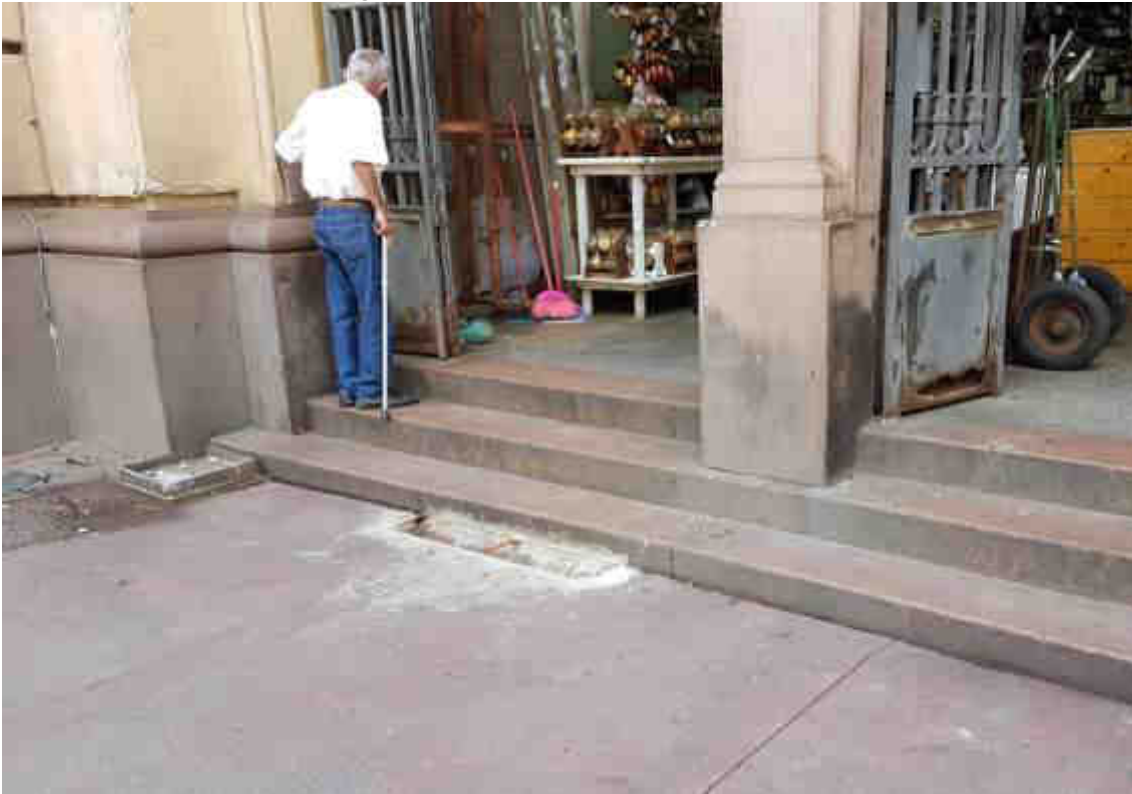
Figura 65 - Corrosão dos portões metálicos

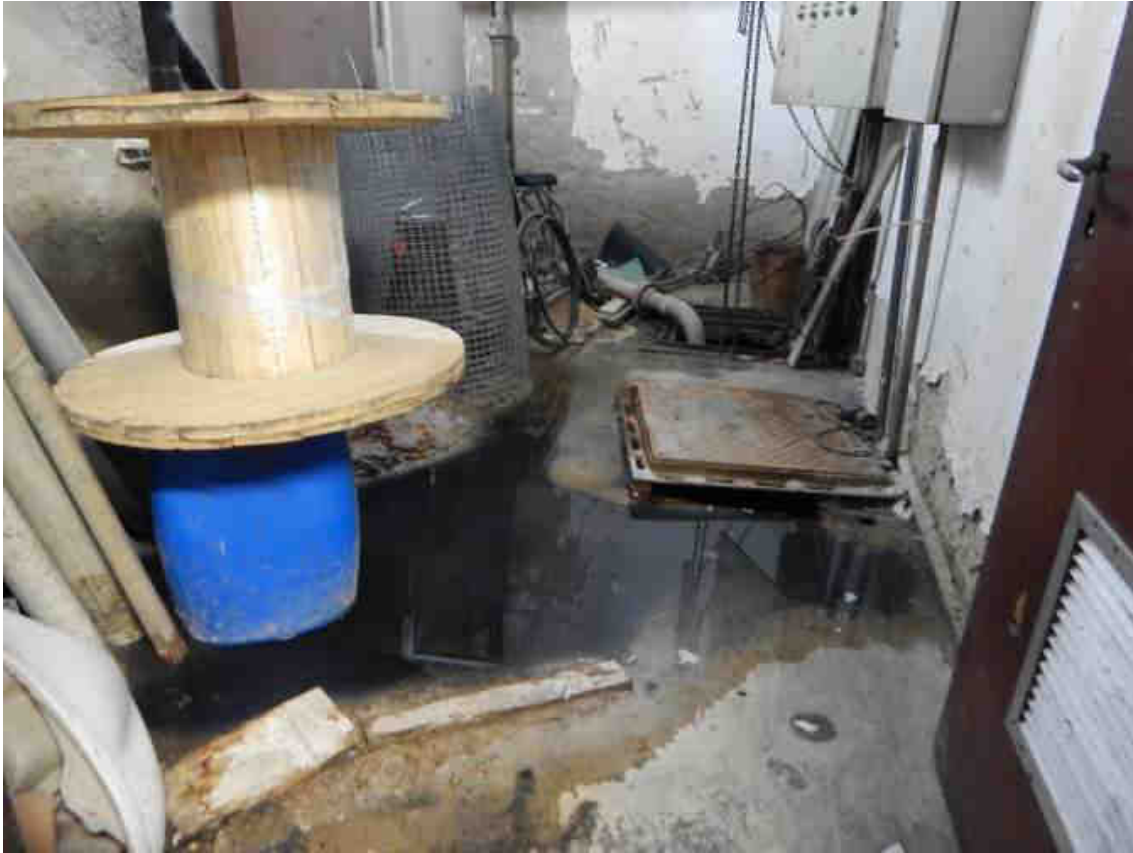
Figura 67 - Sala de bombeamento de esgoto com infiltrações e transbordamento

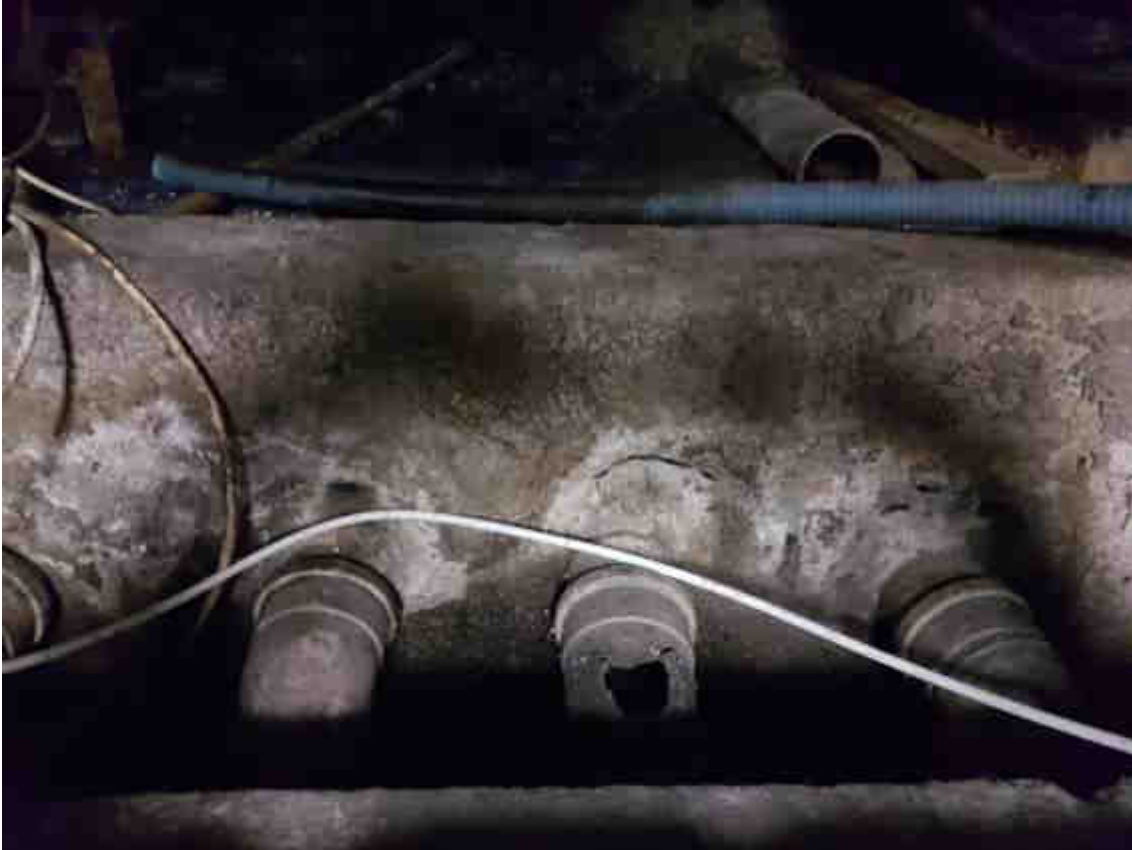
Figura 69 - Tubulações danificadas dentro da galeria em aduela pré-fabricada de concreto do subsolo

- Revisão das instalações hidráulicas de água fria, bombeiros e esgoto em todo o seu encaminhamento interno na galeria em aduela pré-moldada existente no subsolo, de modo a identificar e reparar vazamentos pontuais;

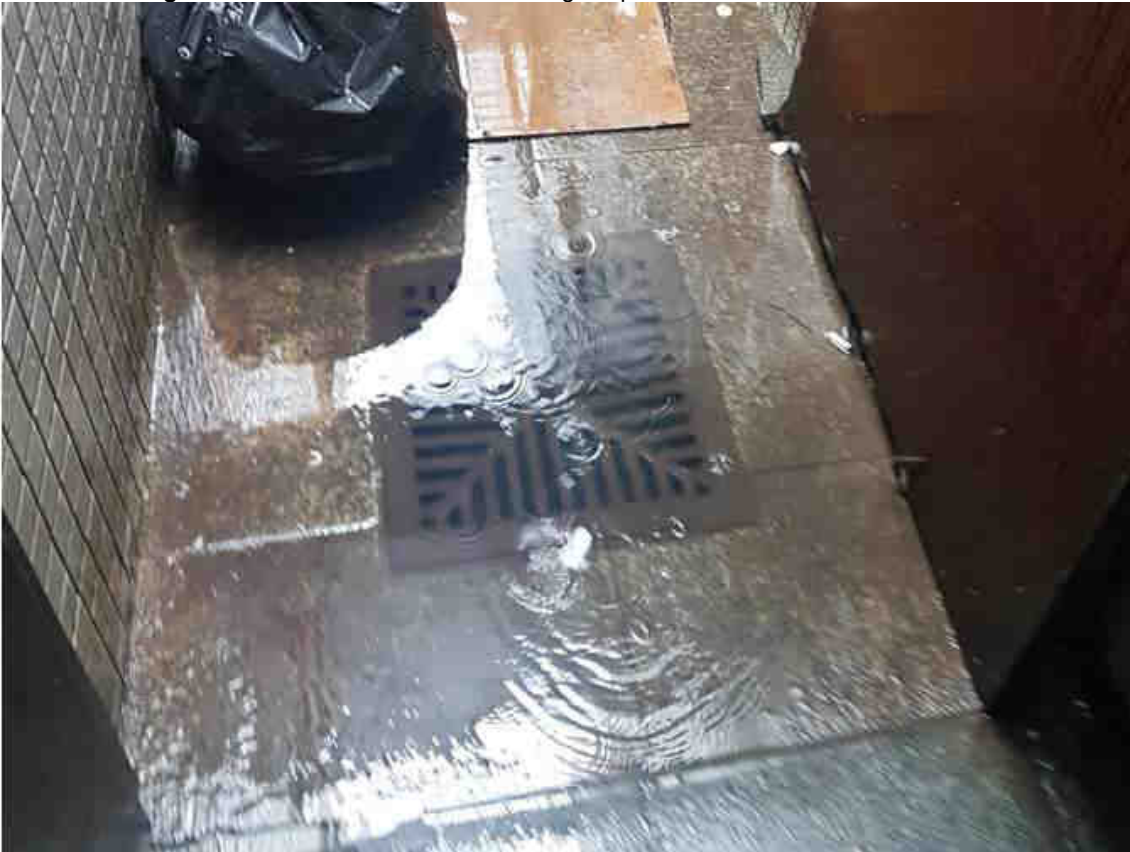
Figura 71 - Ralo sem escoamento de águas pluviais – Corredor técnico subsolo

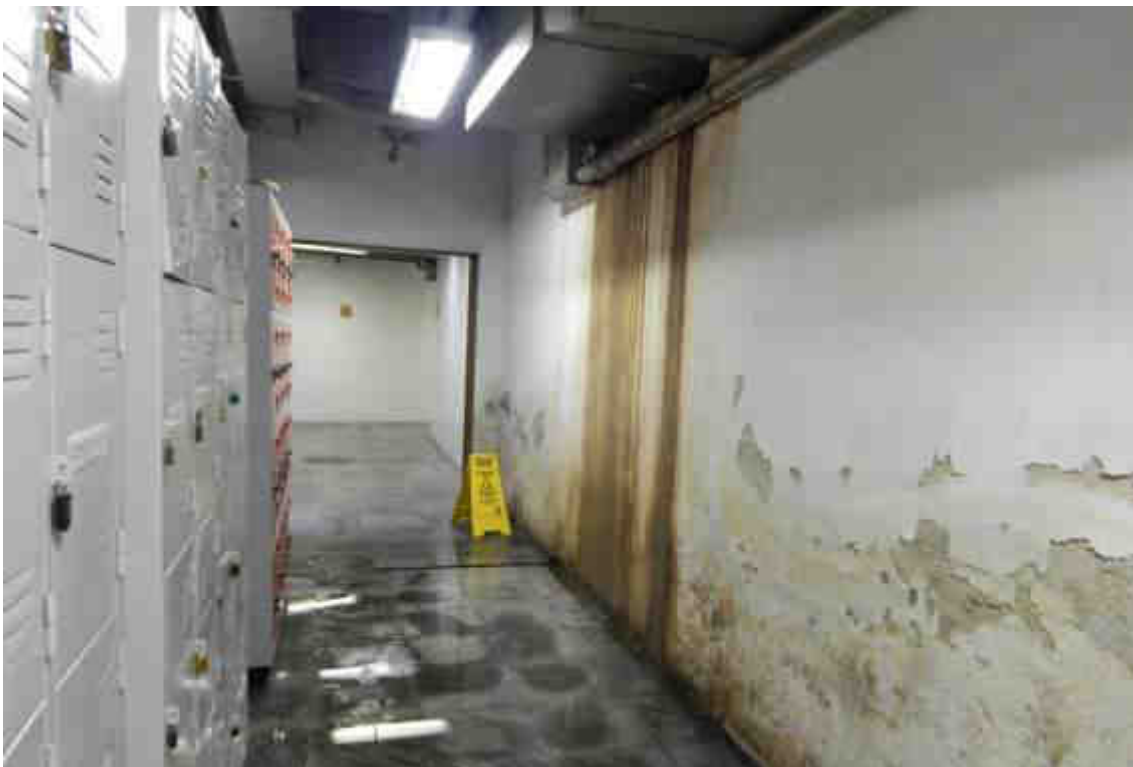
Figura 72 - Vazamento permanente nas paredes do subsolo
