CONCORRÊNCIA N° 008/SGM/2019

CONCESSÃO PARA RESTAURO, REFORMA, OPERAÇÃO, EXPLORAÇÃO E MANUTENÇÃO DOS MERCADOS MUNICIPAIS PAULISTANO E KINJO YAMATO NO MUNICÍPIO DE SÃO PAULO - SP.

ANEXO III DO EDITAL - MEMORIAL DESCRITIVO

SUBANEXO I – DIAGNÓSTICO DE ARQUITETURA E ENGENHARIA - PAULISTANO

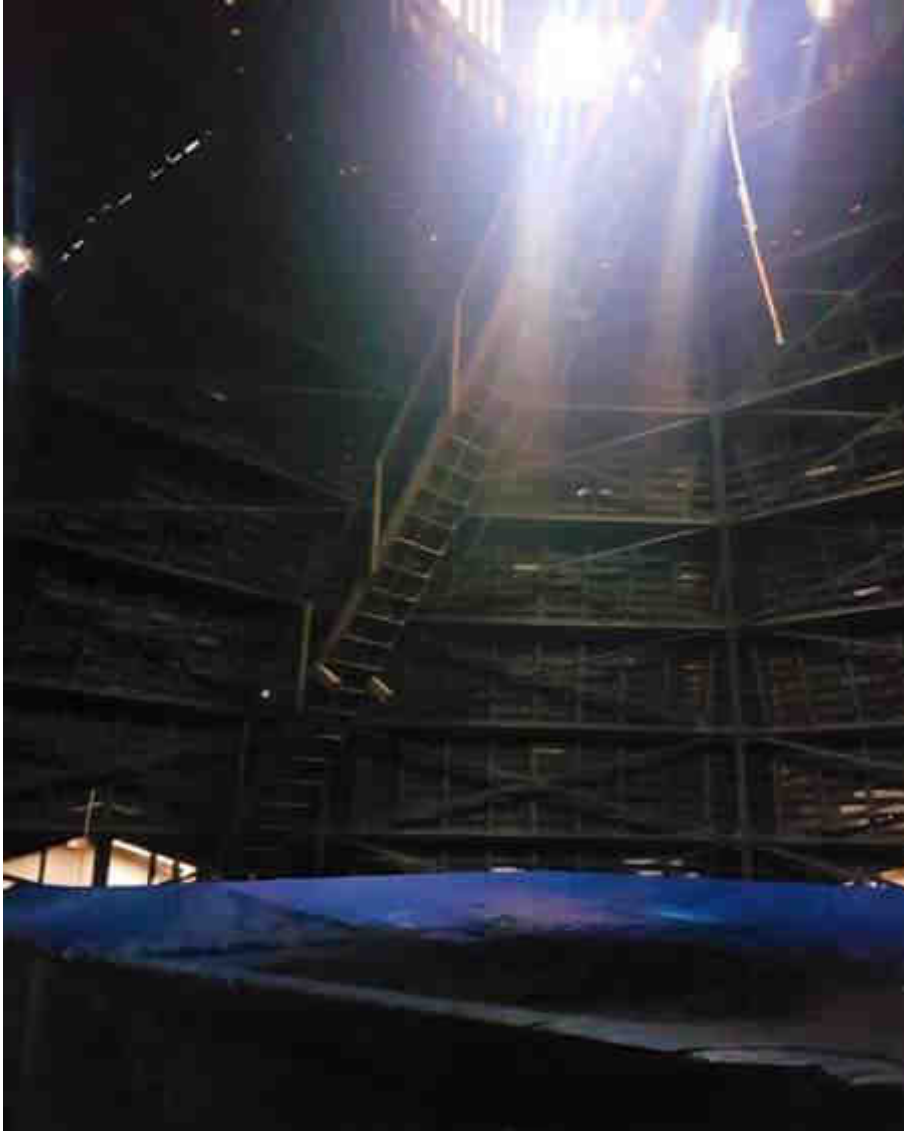
Figura 74 - Água acumulada sobre a lona plástica do reservatório de uma das torres

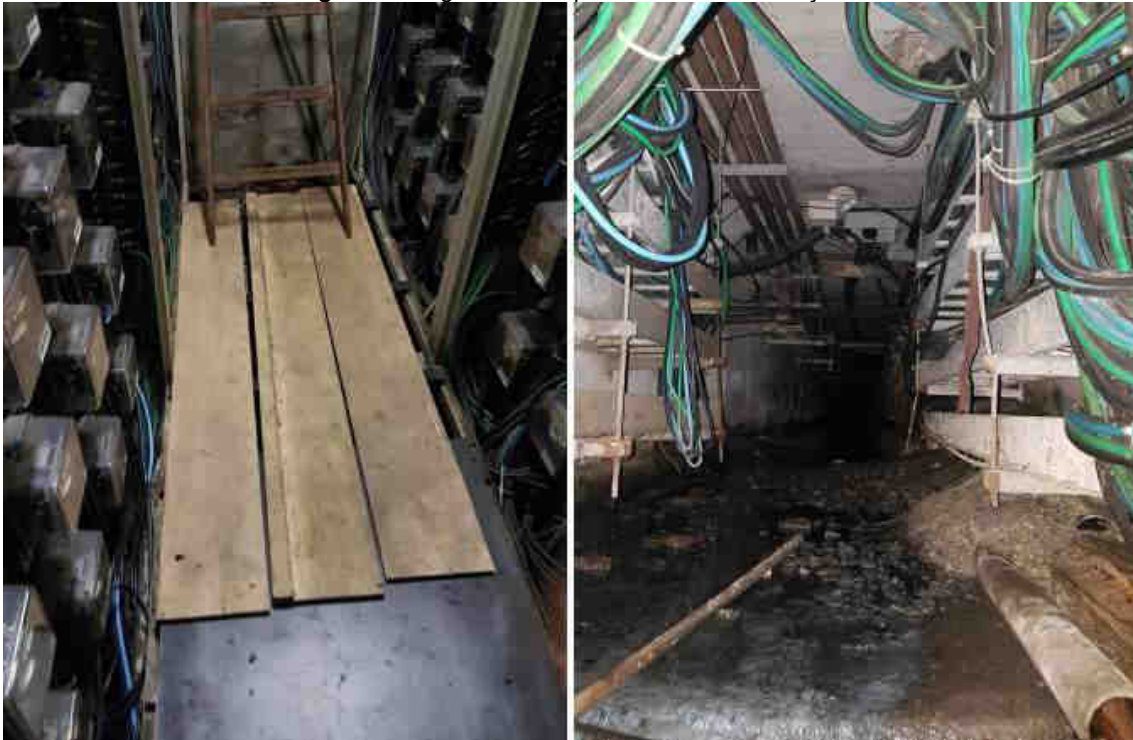
Figura 75 - Centro de medição com piso elevado improvisado por conta de vazamento permanente.
Figura 76 - Água escorre para o centro de medição

- Troca de cabeamento e disjuntores deteriorados em função dos alagamentos e presença constante de água nos centros de medição;
- Revisão completa do sistema de iluminação de emergência, contemplando a necessidade de troca de luminárias e de cabeamento de alimentação;

- Troca das lâmpadas faltantes ou queimadas em diversos setores do mercado;
- Reforma da rede de cabos e fiações elétricas mal executadas; e
- Estancamento dos vazamentos de água detectados nos ambientes dos centros de medição.

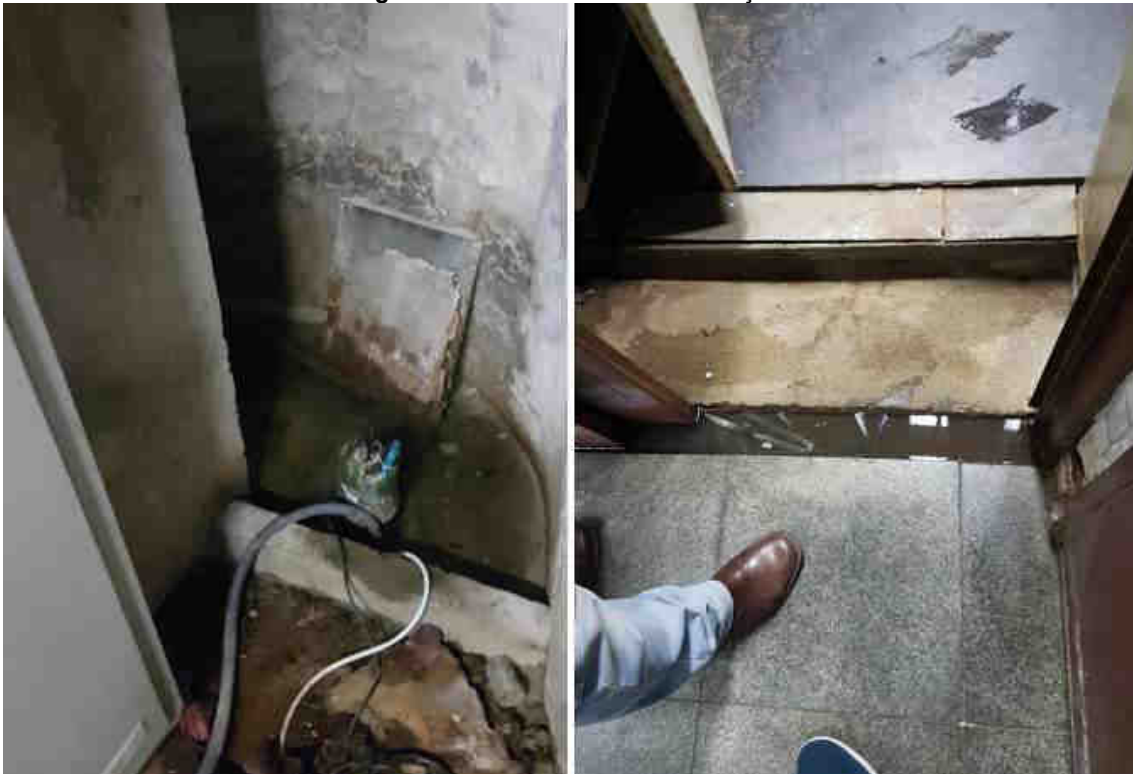
Figura 77 - Vazamento permanente no centro de medição.
Figura 78 - Porta do centro de medição.

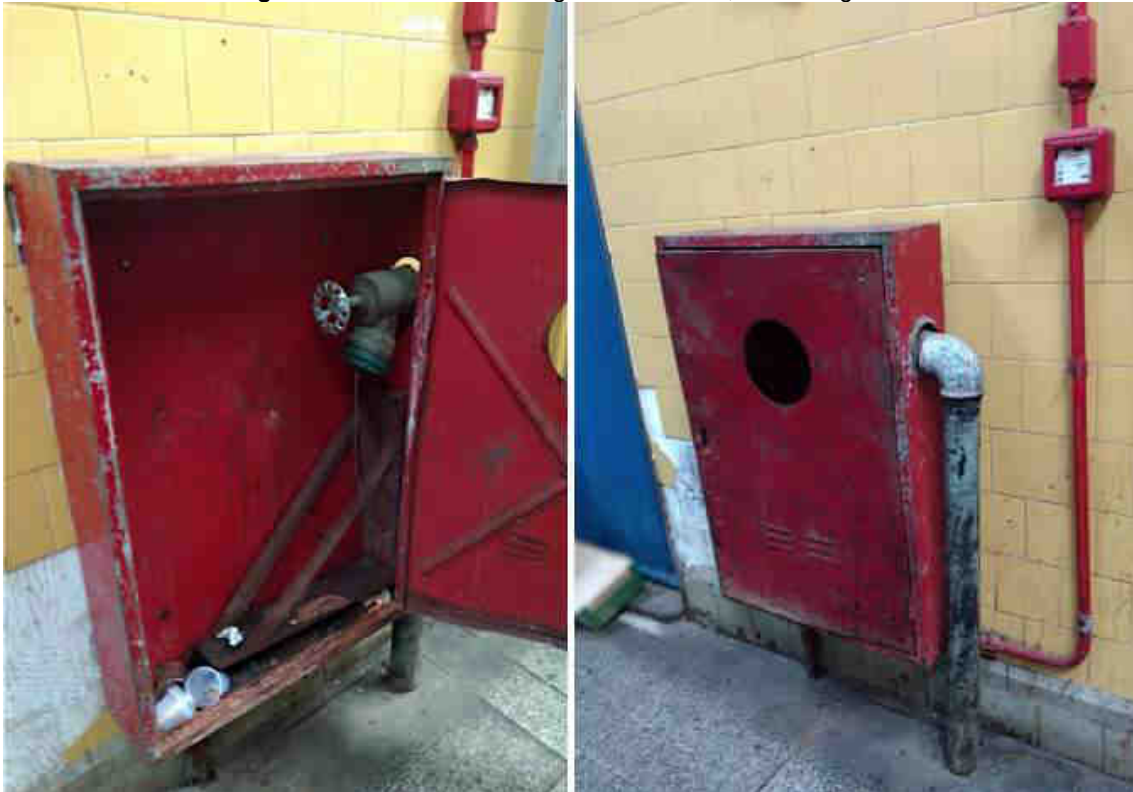
Figura 94 e 95 - Hidrante antigo e deteriorado, sem mangueira

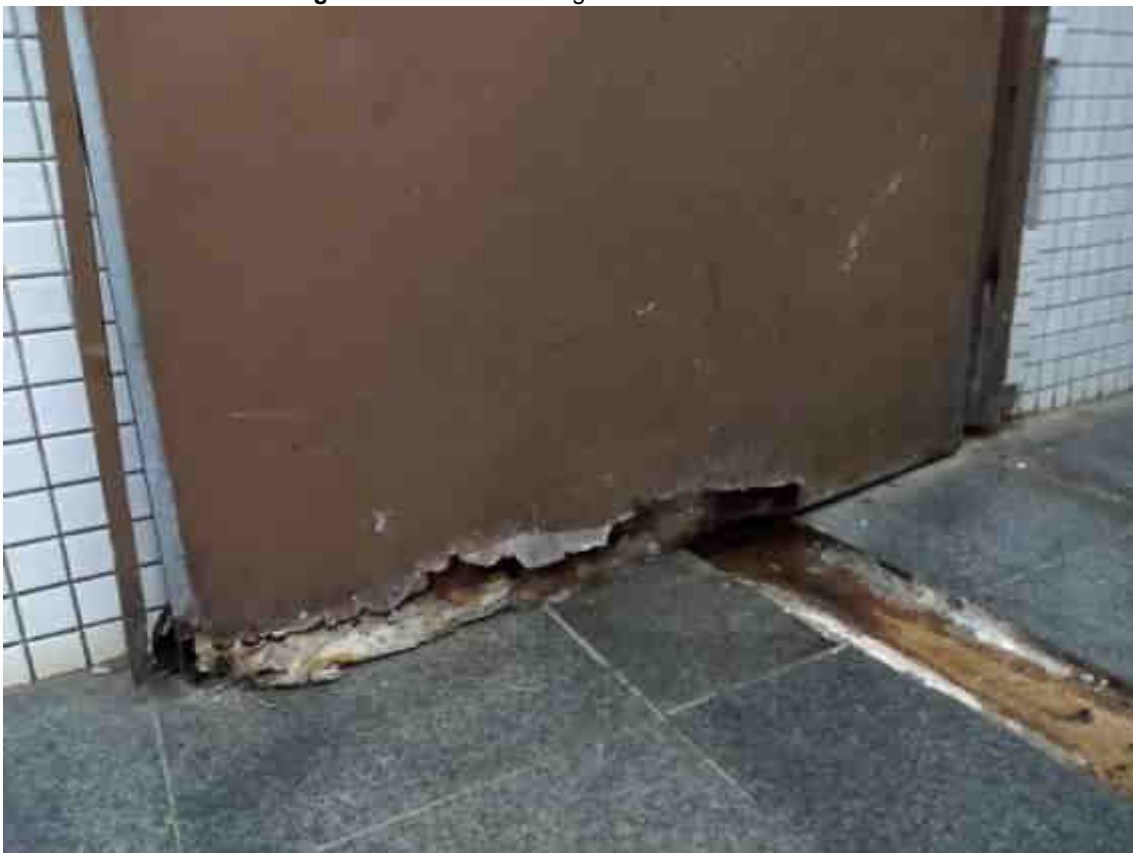
Figura 98 - Porta corta- fogo do subsolo deteriorada

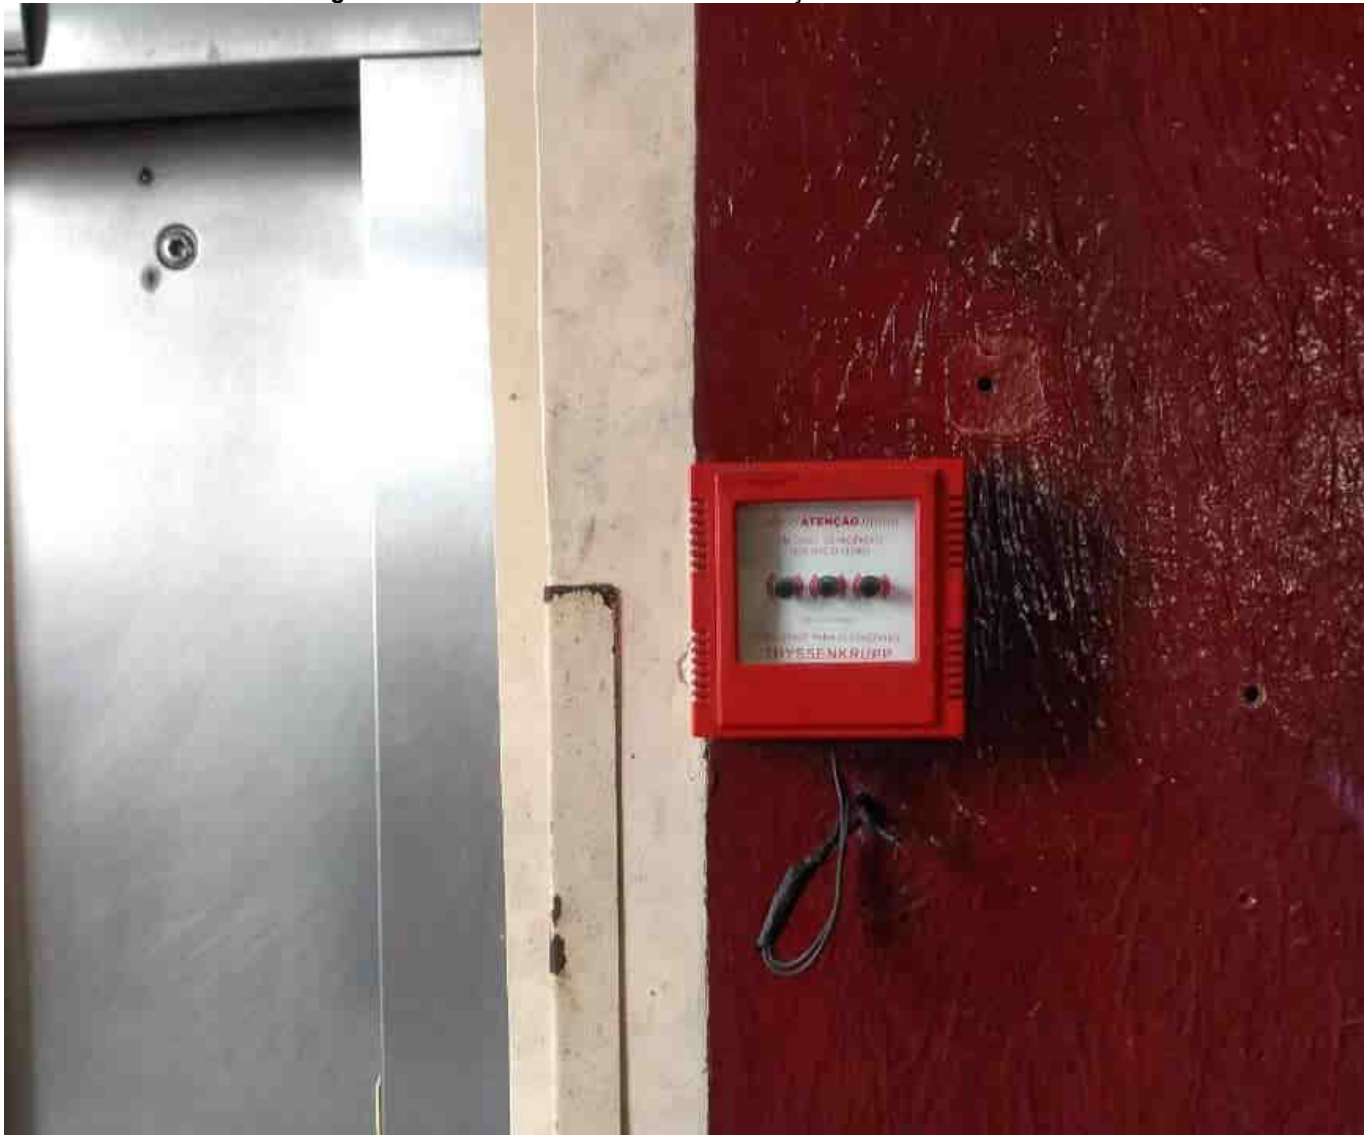
Figura 100 - Botoeira do alarme sem sinalização

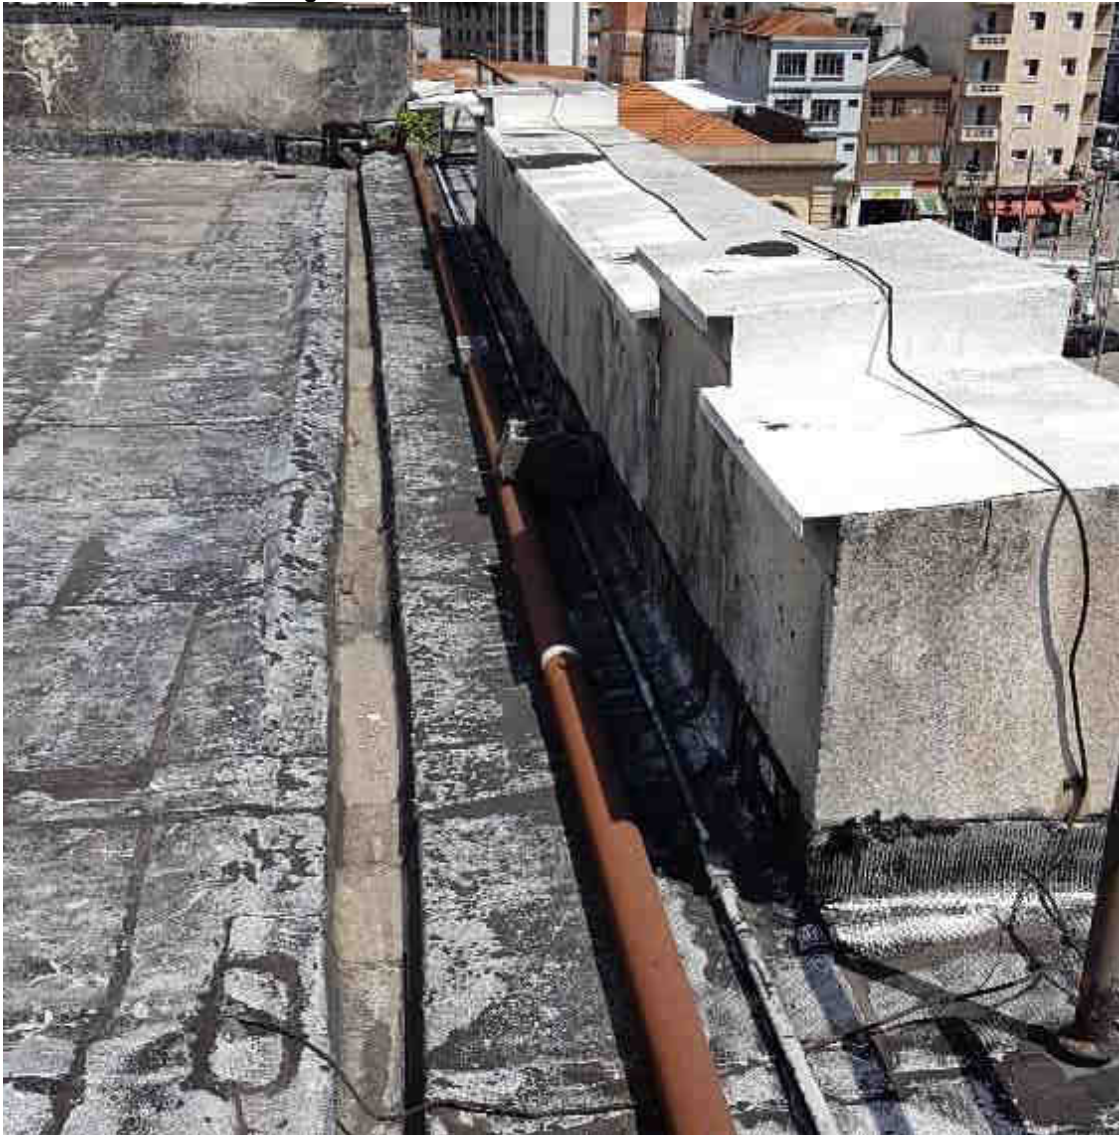
Figura 102 - Cordoalhas soltas do sistema de SPDA

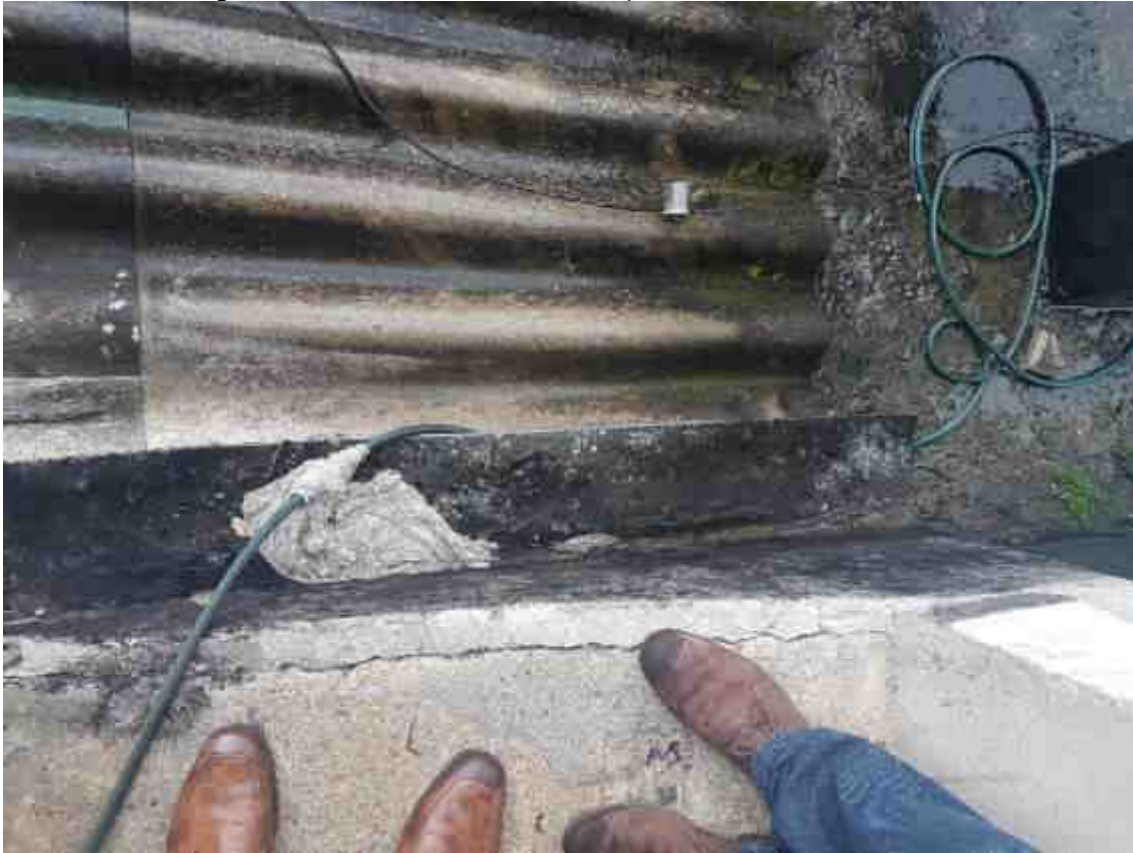
Figura 103 - Cordoalhas soltas e haste quebrada do sistema de SPDA

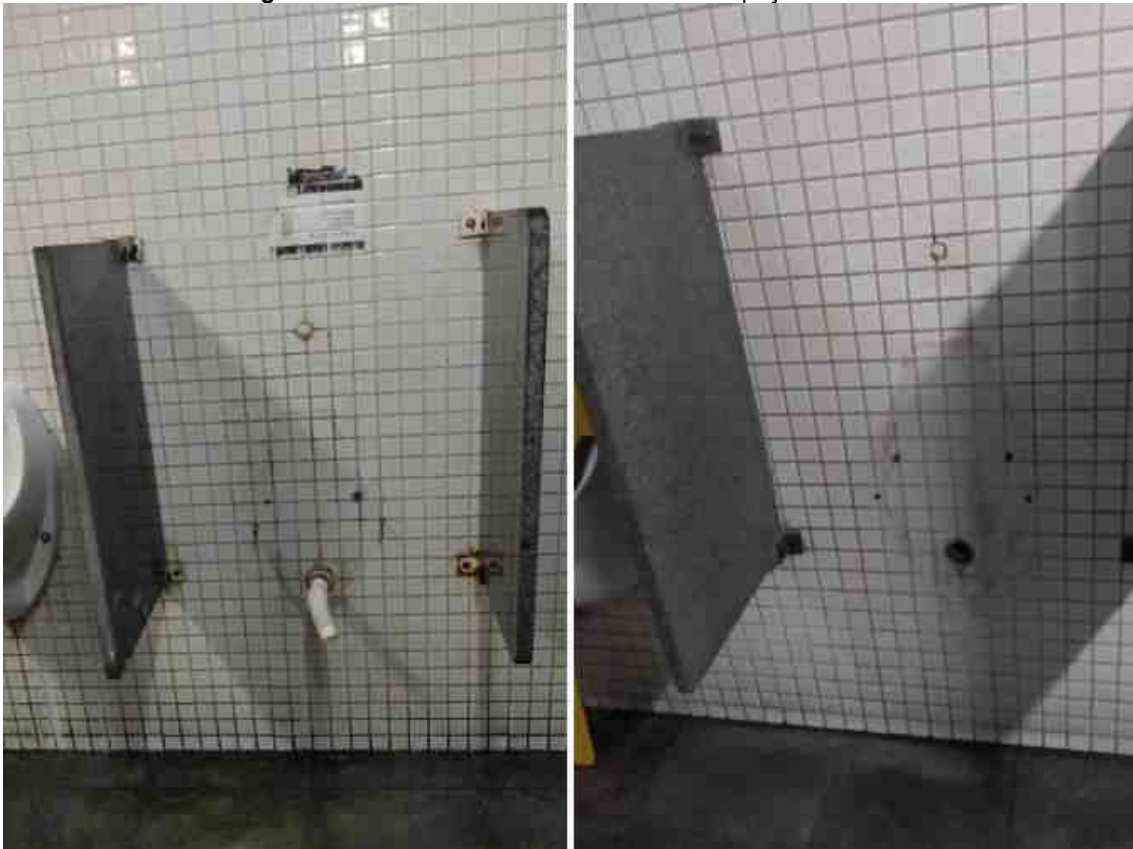
Figura 105 e 106 – Banheiros no subsolo com peças faltantes

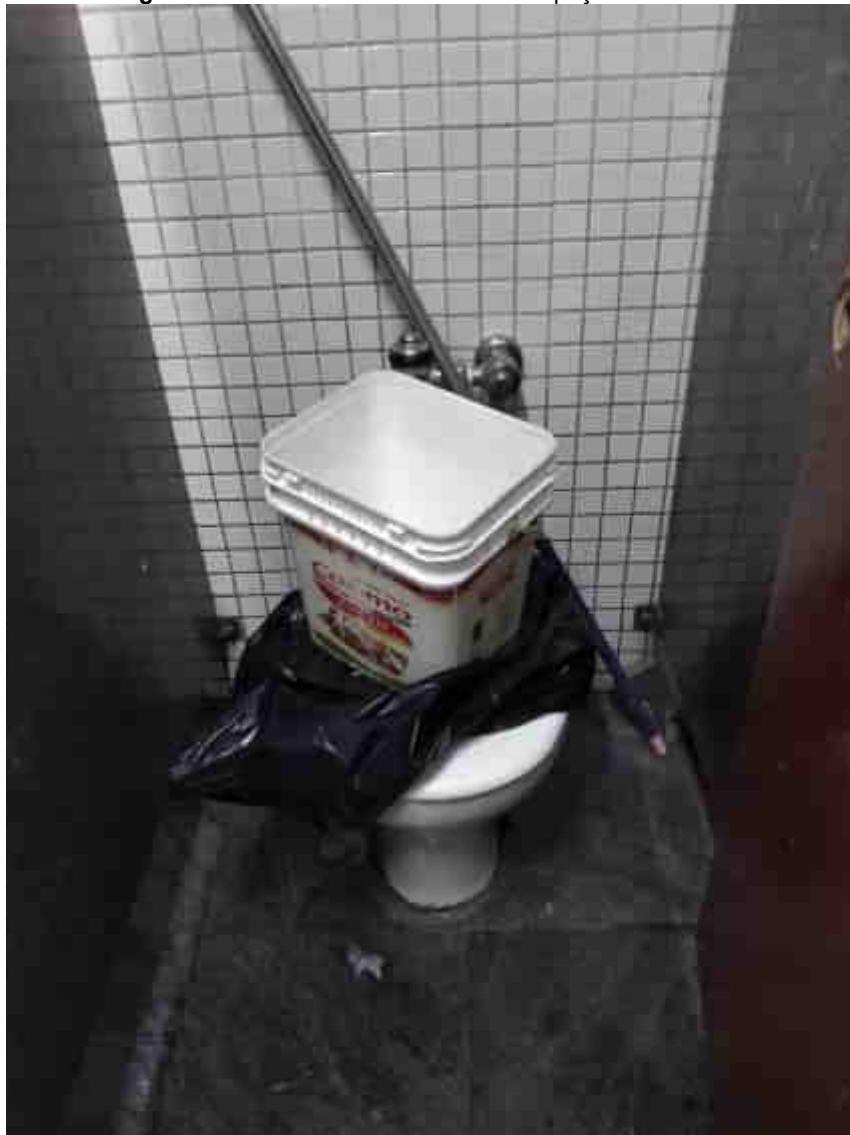
Figura 108 – Banheiros no subsolo com peças fora de uso

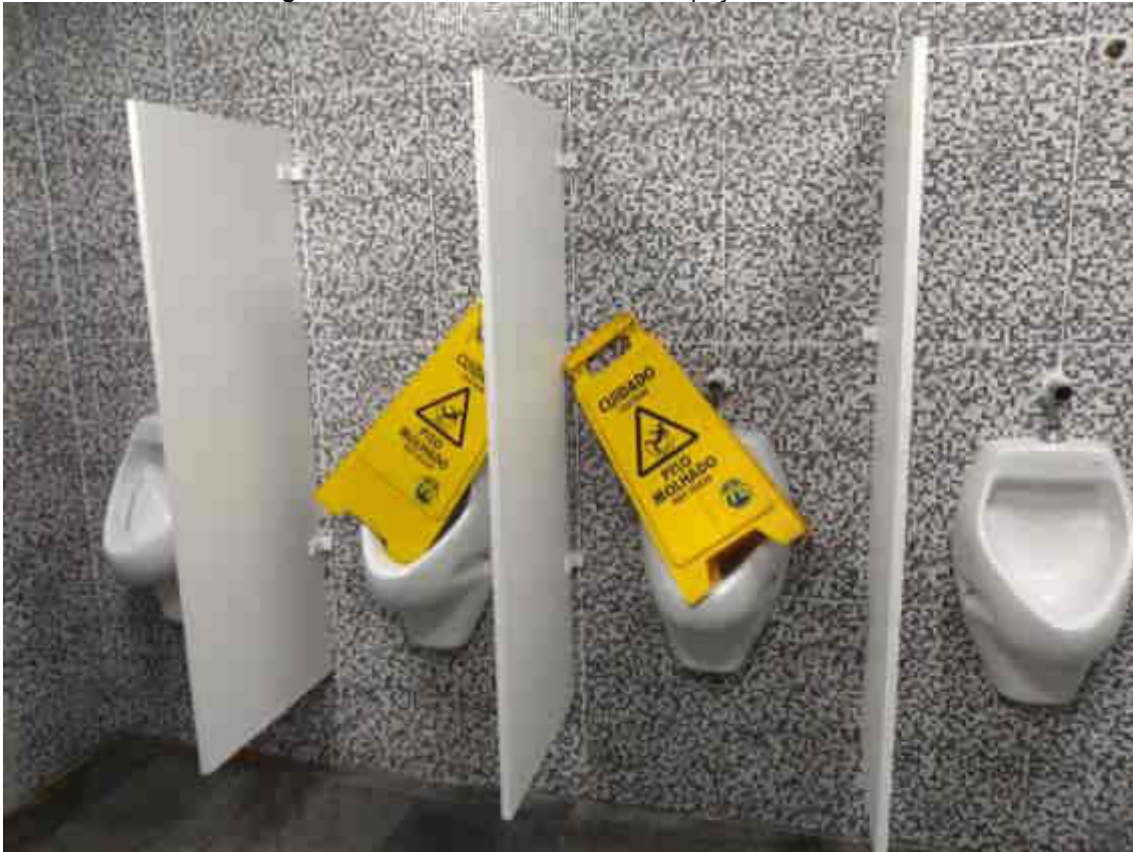
Figura 109 - Banheiros no subsolo com peças fora de uso

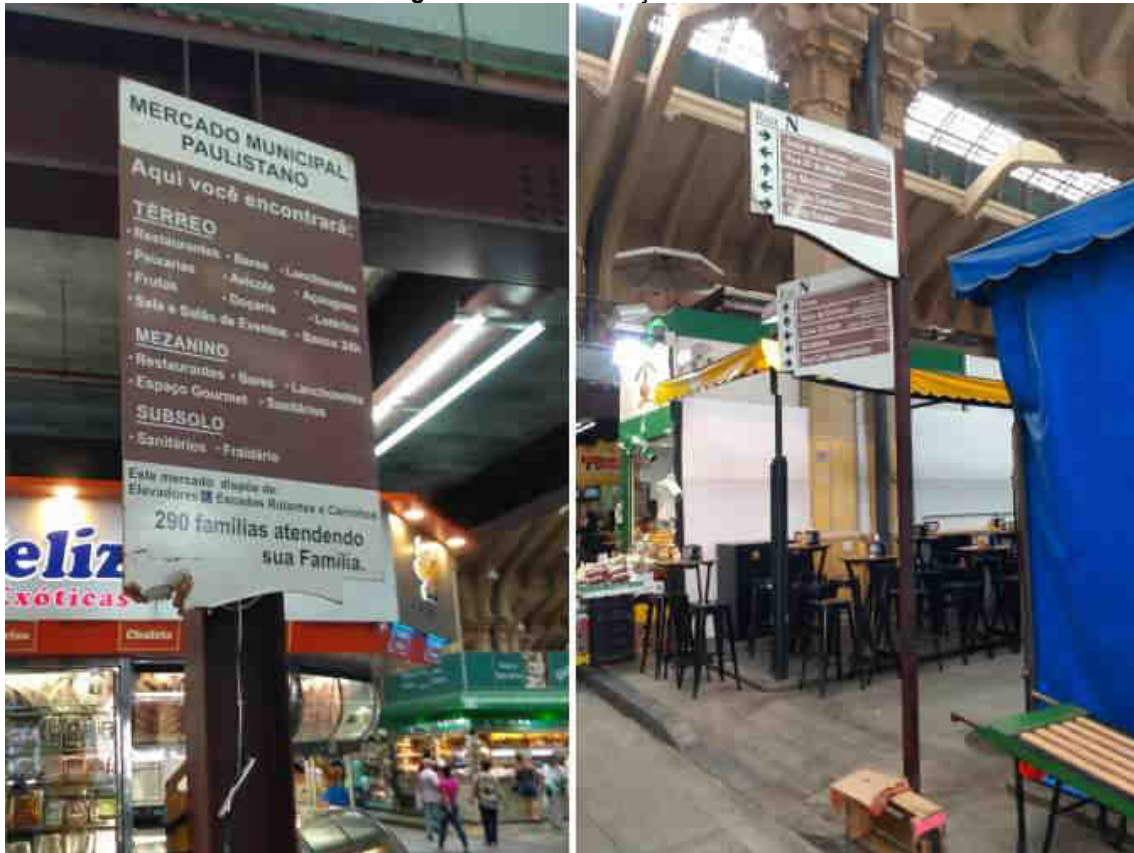
Figura 123 - Comunicação interna - placa danificada
Figura 124 - Comunicação interna

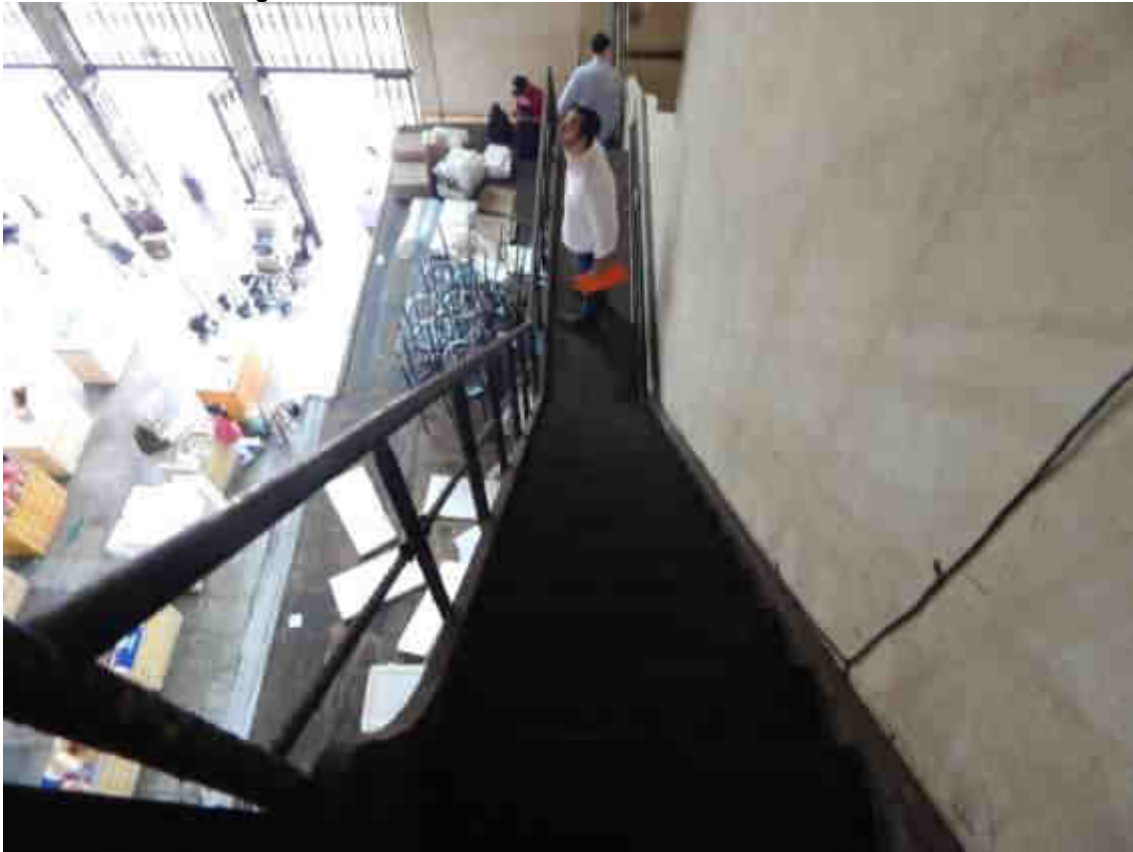
Figura 126 - Escada de acesso com dimensões fora de norma.

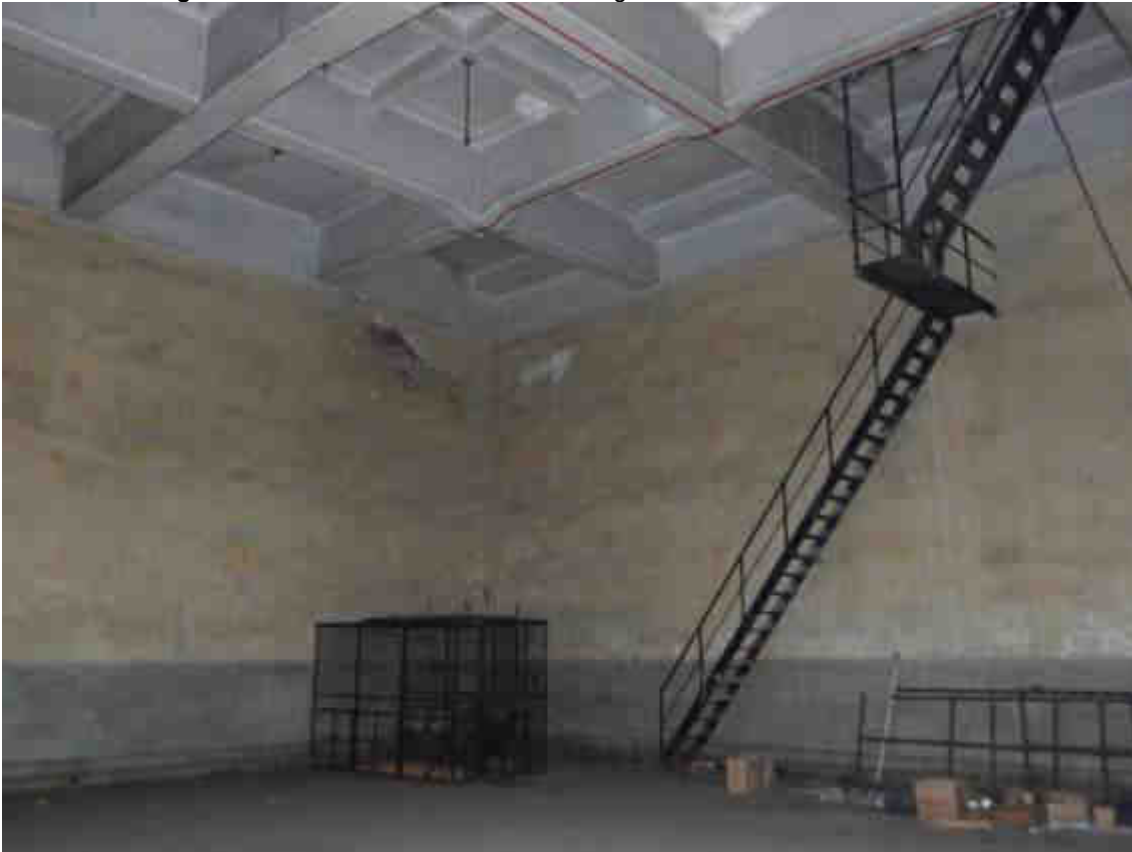
Figura 127 - Escada de acesso à caixa d'água com dimensões fora de norma
