**CONCORRÊNCIA N° 008/SGM/2019**

CONCESSÃO PARA RESTAURO, REFORMA, OPERAÇÃO, EXPLORAÇÃO E MANUTENÇÃO DOS MERCADOS MUNICIPAIS PAULISTANO E KINJO YAMATO NO MUNICÍPIO DE SÃO PAULO - SP.

**ANEXO III DO EDITAL - MEMORIAL DESCRITIVO**

**SUBANEXO III – DIAGNÓSTICO DE ARQUITETURA E ENGENHARIA - KINJO YAMATO**

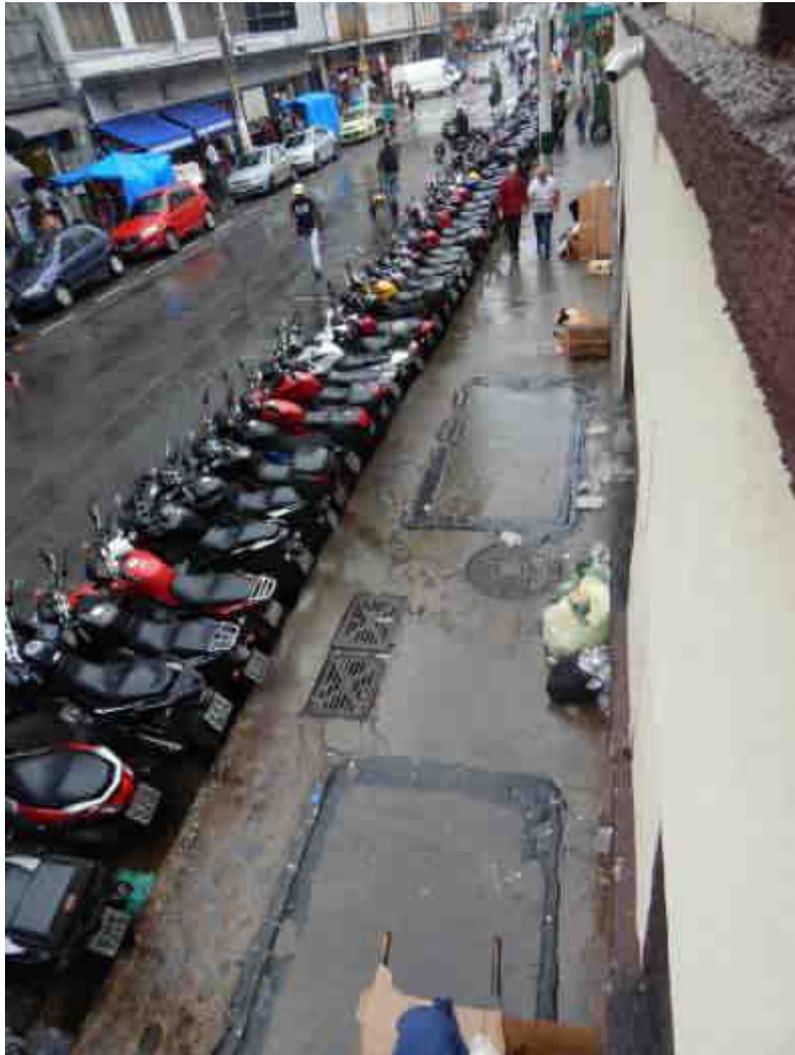
Em vistoria ao Mercado Kinjo Yamato, não foram observados danos às estruturas de fundação da edificação. Algumas trincas de piso foram observadas (que podem estar vinculadas a um carreamento de solo), porém visualmente não é possível observar danos maiores à estrutura.

**Figura 1** - Revestimento externo das calçadas com trincas e lixo acumulado

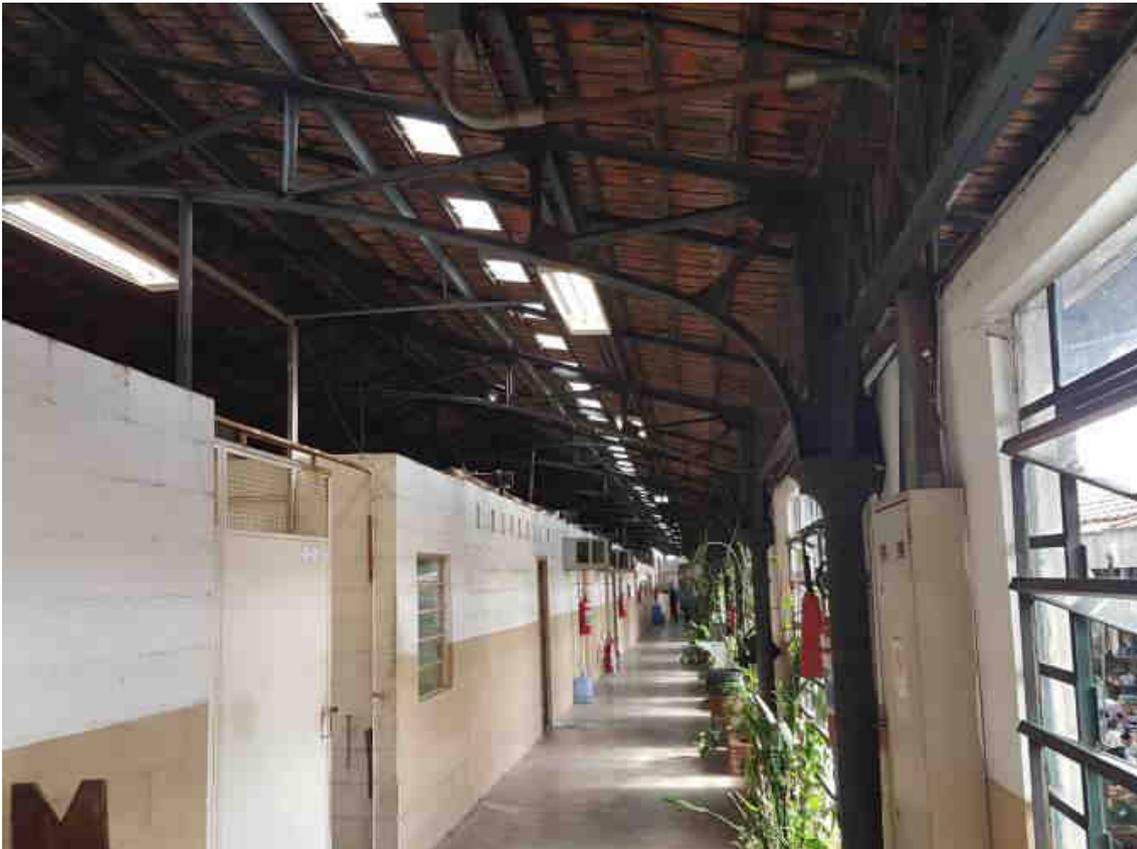
| 2. | ESTRUTURA | Legenda | Local |
|---|---|---|---|
| 2.2 | Corrosão | | Estrutura metálica da cobertura inclusive nas bases dos pilares e tubulações |

**Figura 2 -** Oxidação na estrutura metálica da cobertura

- Limpeza de toda a estrutura metálica de suporte da cobertura;
- Lixamento e recuperação da superfície metálica nos pontos deteriorados por corrosão e deformações;
- Pintura da estrutura metálica existente;
- Restauração da estrutura de concreto da torre da caixa d'água por meio do descascamento das partes soltas da estrutura de concreto, lixamento e pintura de proteção na armadura exposta e recomposição da estrutura de concreto com uso de *grout*; e
- Avaliação da retirada e demolição de parte das alvenarias e estruturas de fechamento do mercado que foram construídos em outro período, buscando sua valorização, permeabilidade visual e melhor aproveitamento dos espaços existentes.

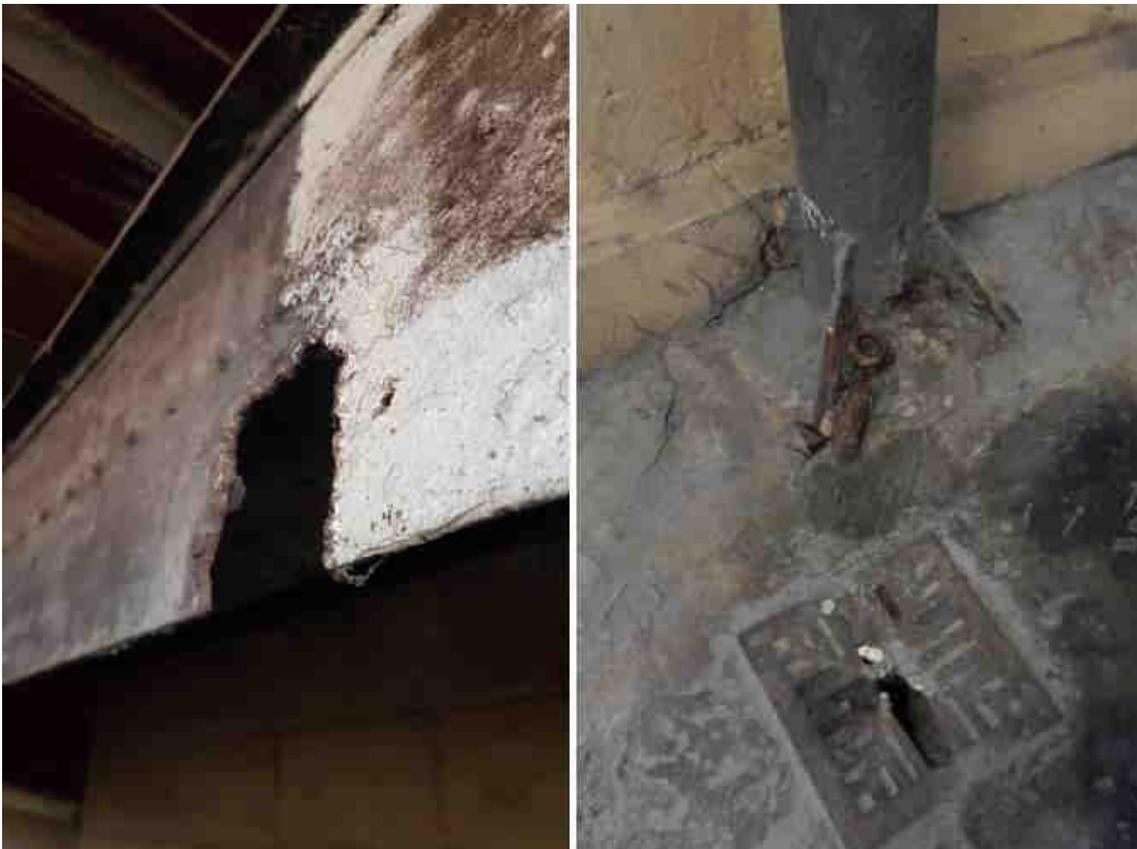
- Corrosão nos pilares, principalmente em suas bases e em pontos onde foram afixadas travas em “U” de material metálico reagente, desencadeando corrosão galvânica;
- Corrosão na estrutura metálica de suporte das telhas cerâmicas: tesouras, vigas, caibros e ripas metálicas com apresentação de corrosão em diversos pontos e destacamento da pintura.
- Eflorescência, desenvolvimento de organismos biológicos em pontos da alvenaria e da estrutura da caixa d’água; e

**Figura 4 A e 4 B** - Corrosão da testeira e da base pilar metálico

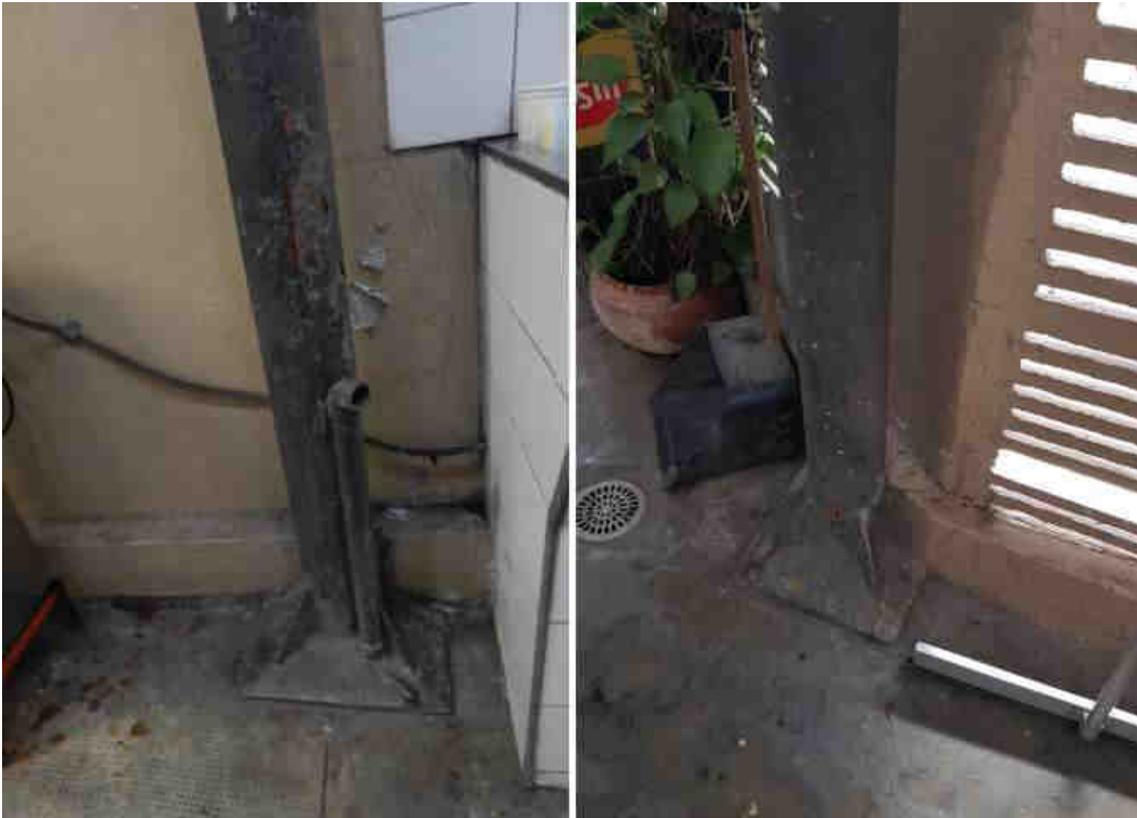
**Figura 5 A e 5 B - Corrosão em pilares metálicos**

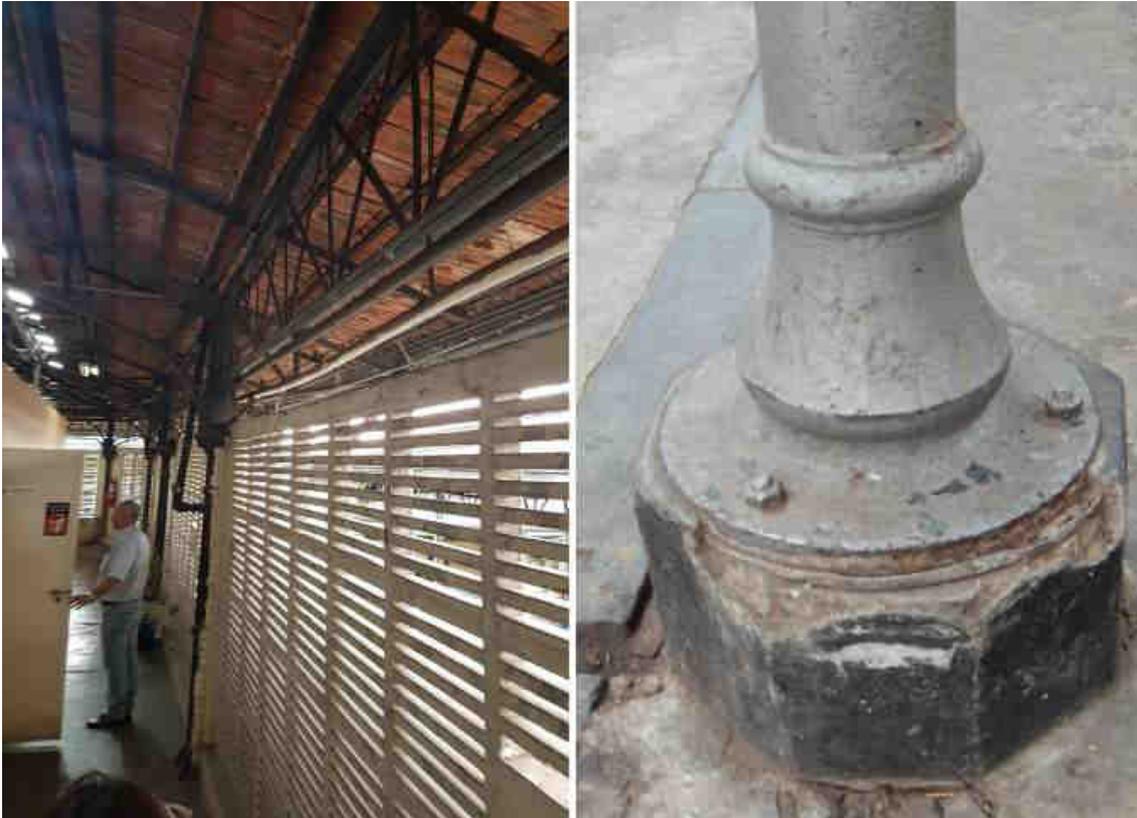
**Figura 6 A e 6 B** - Alinhamento vertical da alvenaria invadindo a área dos pilares e desgaste da estrutura da base dos pilares

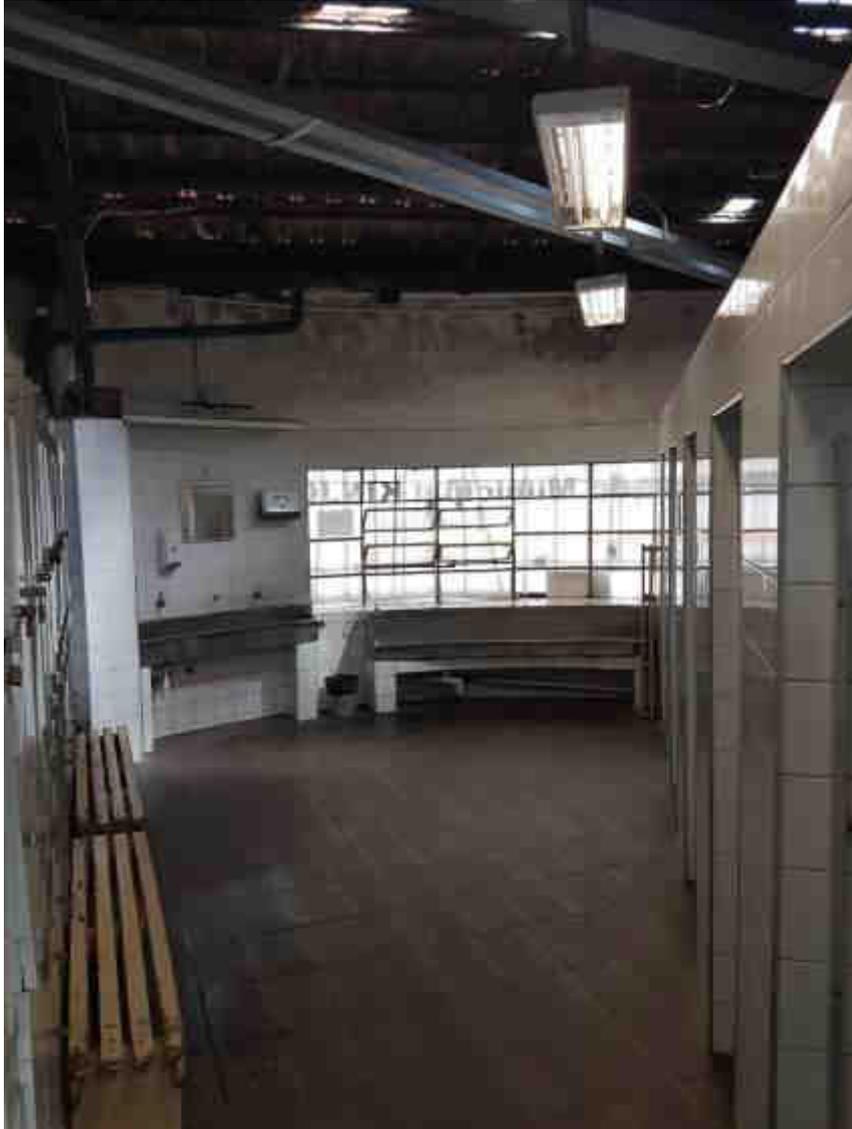
**Figura 7** - Manchas de umidade na viga de concreto da estrutura da edificação do mezanino

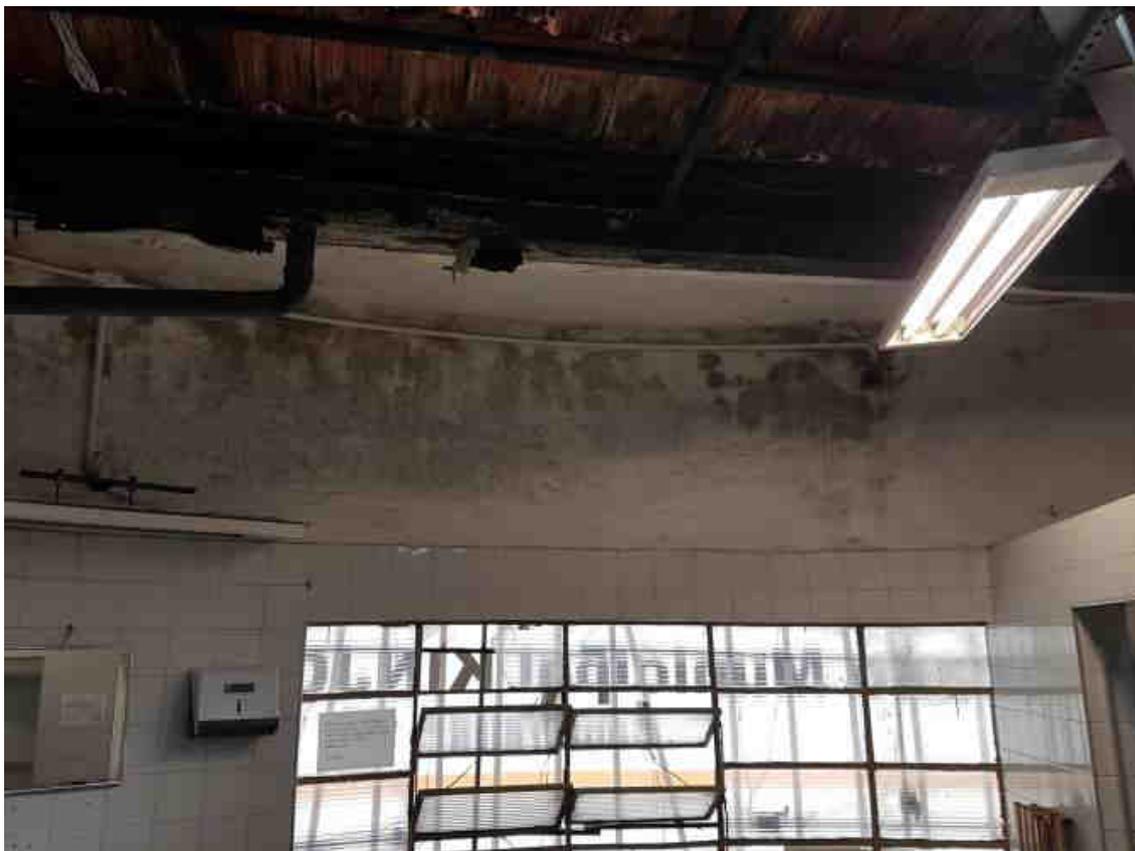
**Figura 8** - Manchas de umidade na viga de concreto da estrutura da edificação do mezanino

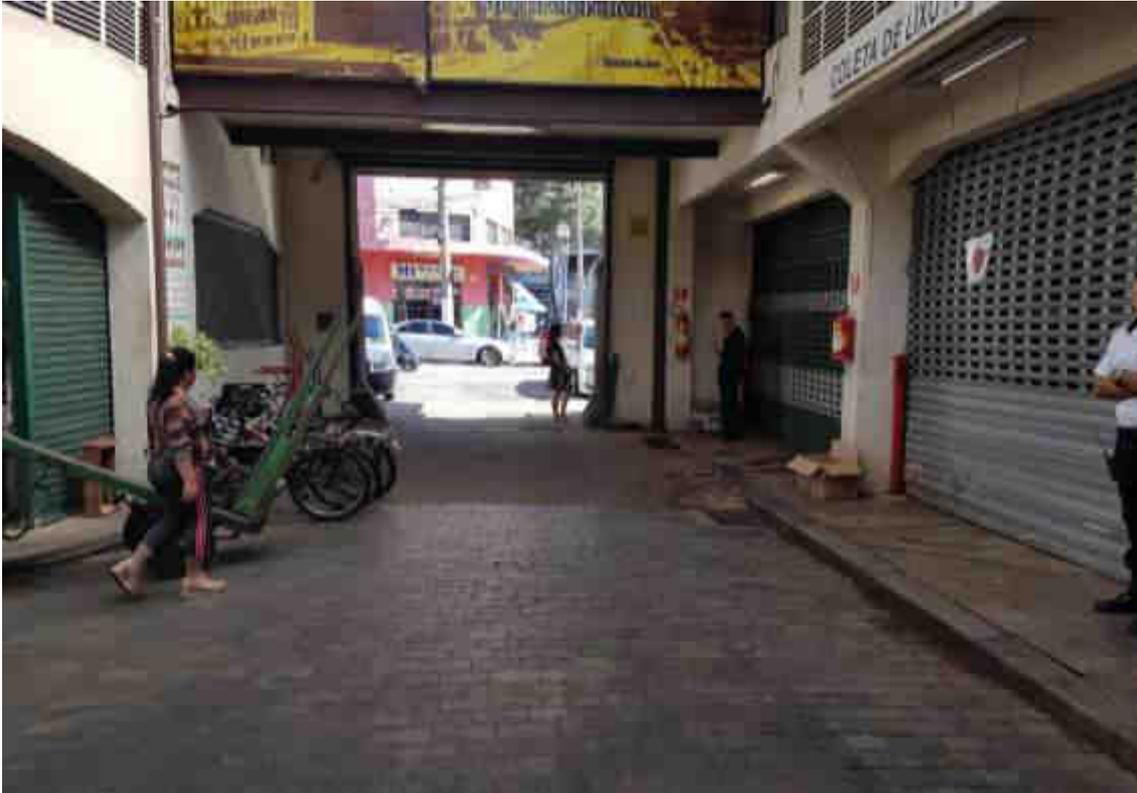
**Figura 9 - Falta de caimento para o bueiro**

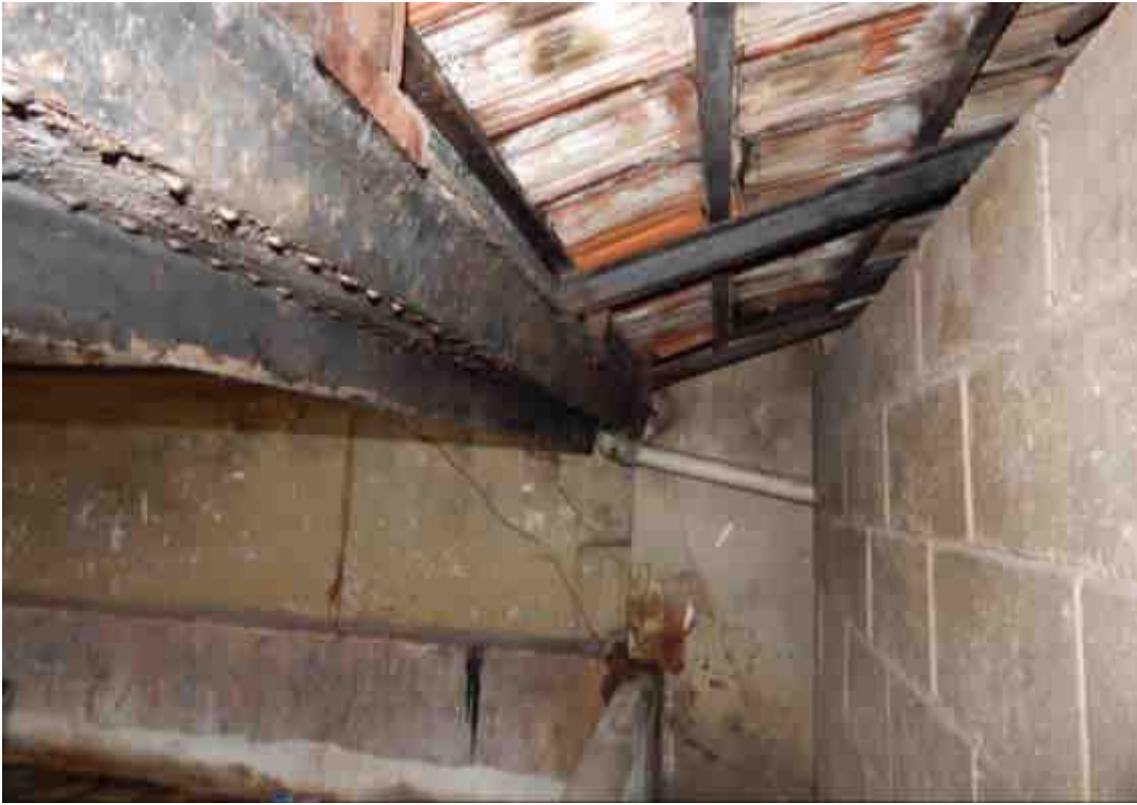
Foi observada infiltração nas paredes, lajes e forros de forma geral. Infiltração na estrutura da caixa d'água de concreto, além de danos nas juntas de dilatação da laje do mezanino.

**Figura 10** - Umidade nas telhas e alvenarias

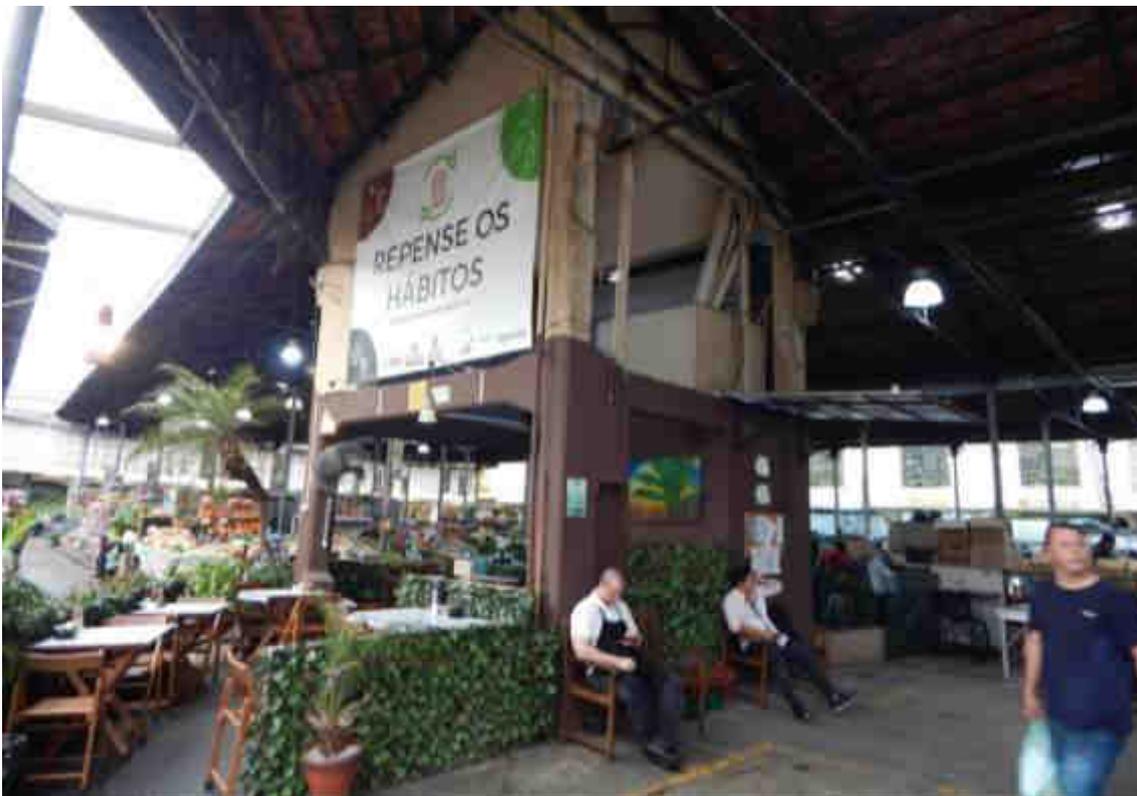
| 3. | IMPERMEABILIZAÇÃO | Legenda | Local |
|---|---|---|---|
| 3.7 | Reservatórios com infiltração aparente | | Reservatório de concreto |

Fonte: Effect Arquitetura, 2019  
**Figura 11** - Reservatório central

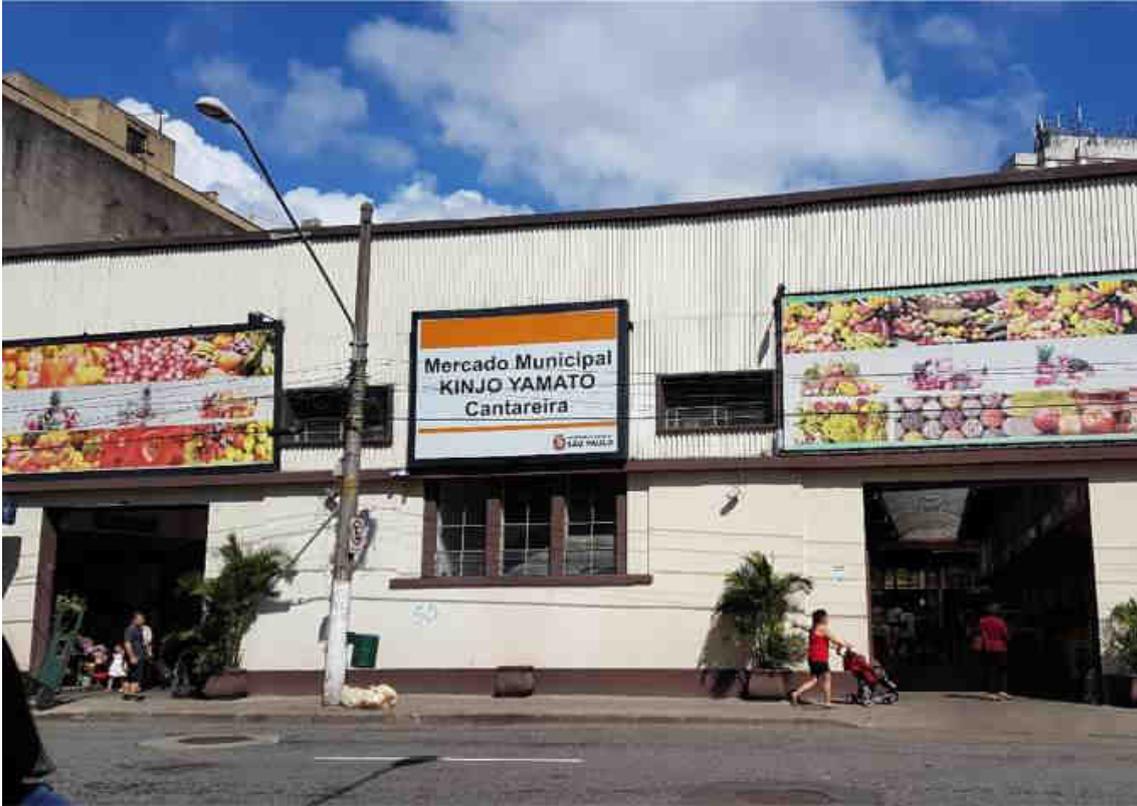
Figura 13 - Rever revestimento externo e tratamento da fachada

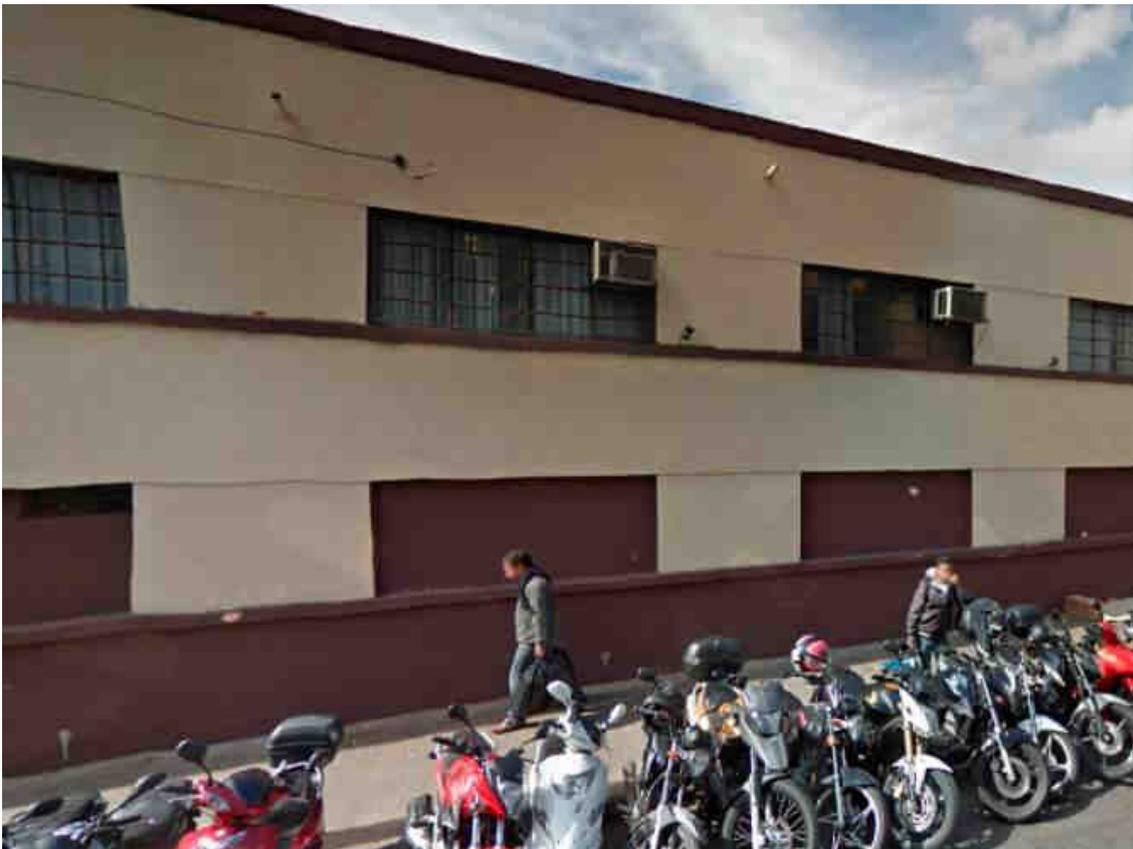
**Figura 14** - Caixas de ar condicionado aparente na fachada

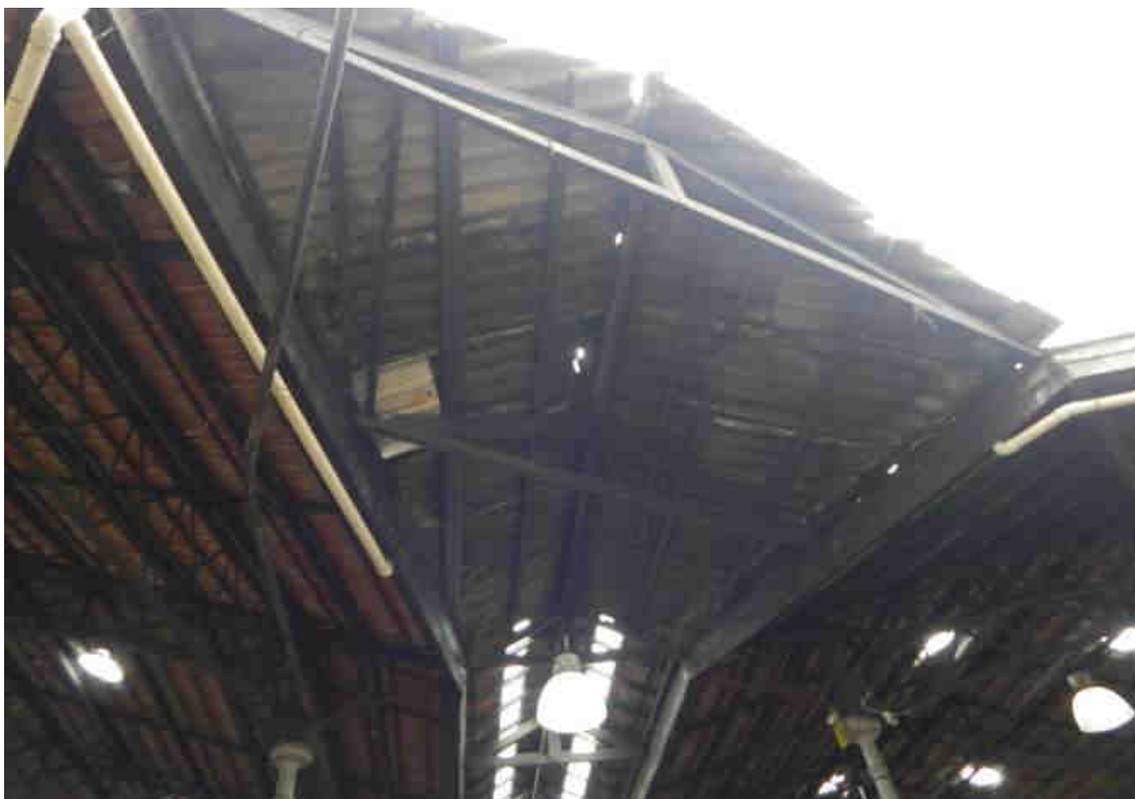
**Figura 16** - Tesoura de madeira e telha de fibrocimento (desacordo com o projeto do telhado original)

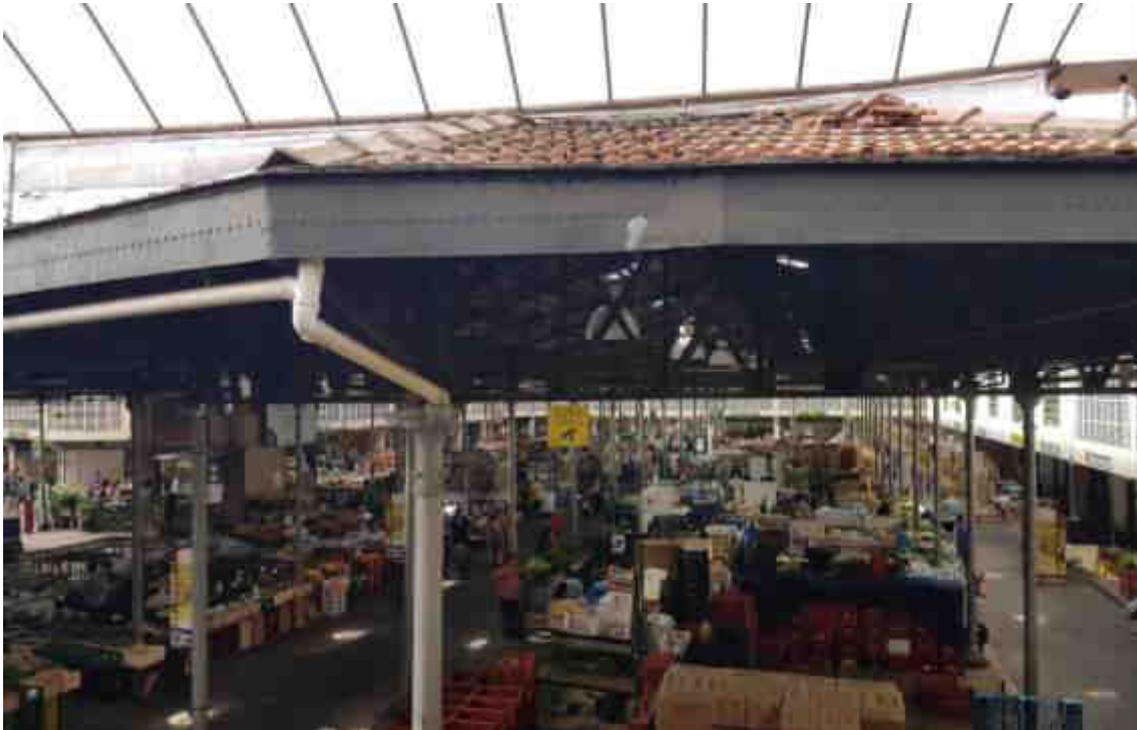
**Figura 17** - Tubulação de água pluvial (destoando do conjunto arquitetônico), cobertura em policarbonato (desacordo com o projeto do telhado original)

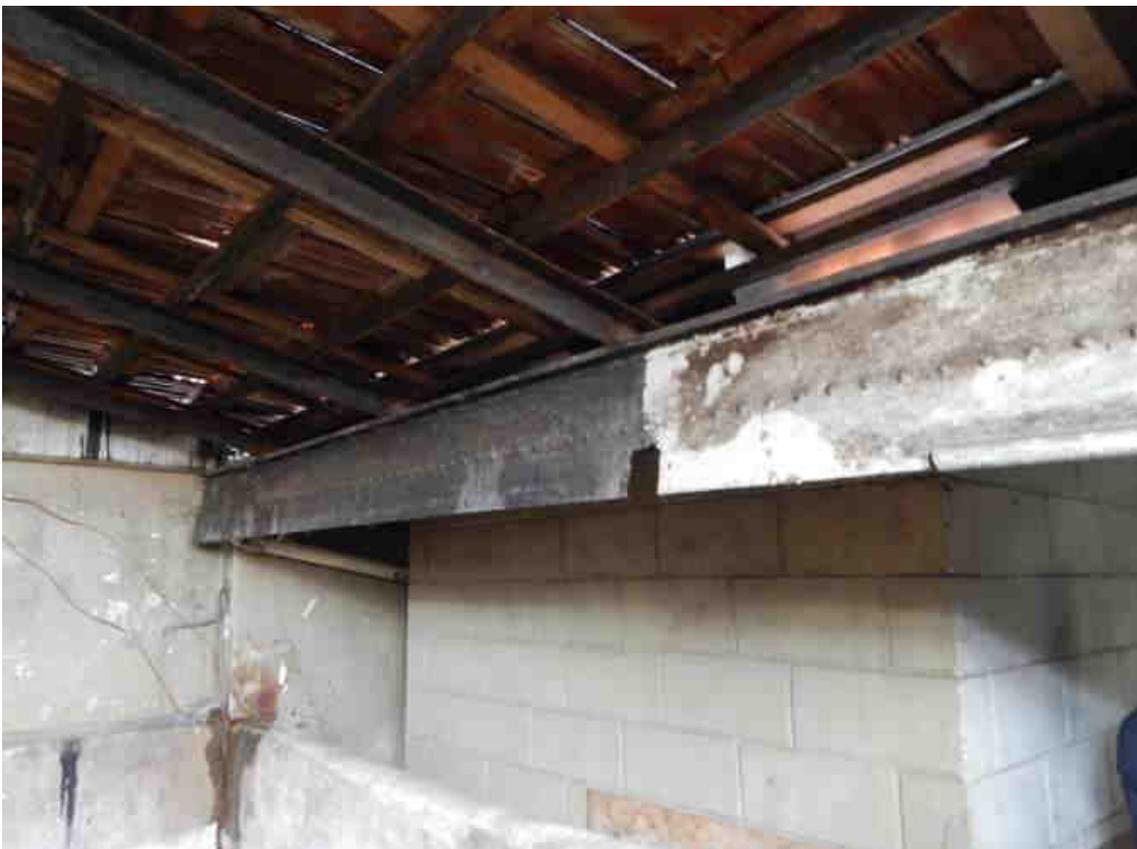
**Figura 18** - Estrutura de madeira improvisada para apoio das telhas

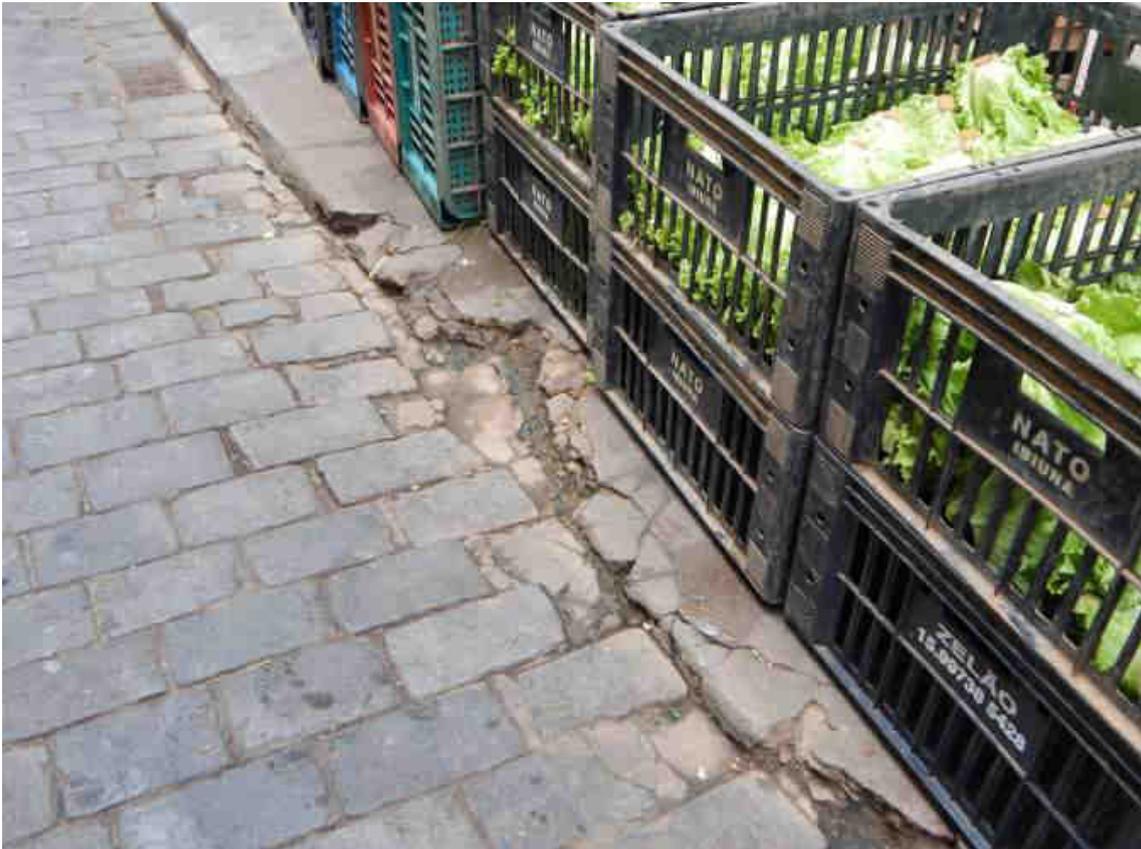
**Figura 21** - Arruamento interno degradado

- Preservação do piso de paralelepípedo e recomposição do que for possível, incluindo guias e sarjetas;
- Recomposição dos ladrilhos hidráulicos das calçadas internas adjacentes aos boxes, padronizando e uniformizando tais pisos;
- Demolição e refazimento dos trechos que apresentam trincas e irregularidades nas calçadas externas do mercado, uniformizando o acabamento; e
- Demolição dos enchimentos que acarretaram as lombadas, depressões e caimento transversal excessivo para a regularização do nível do piso do mezanino.

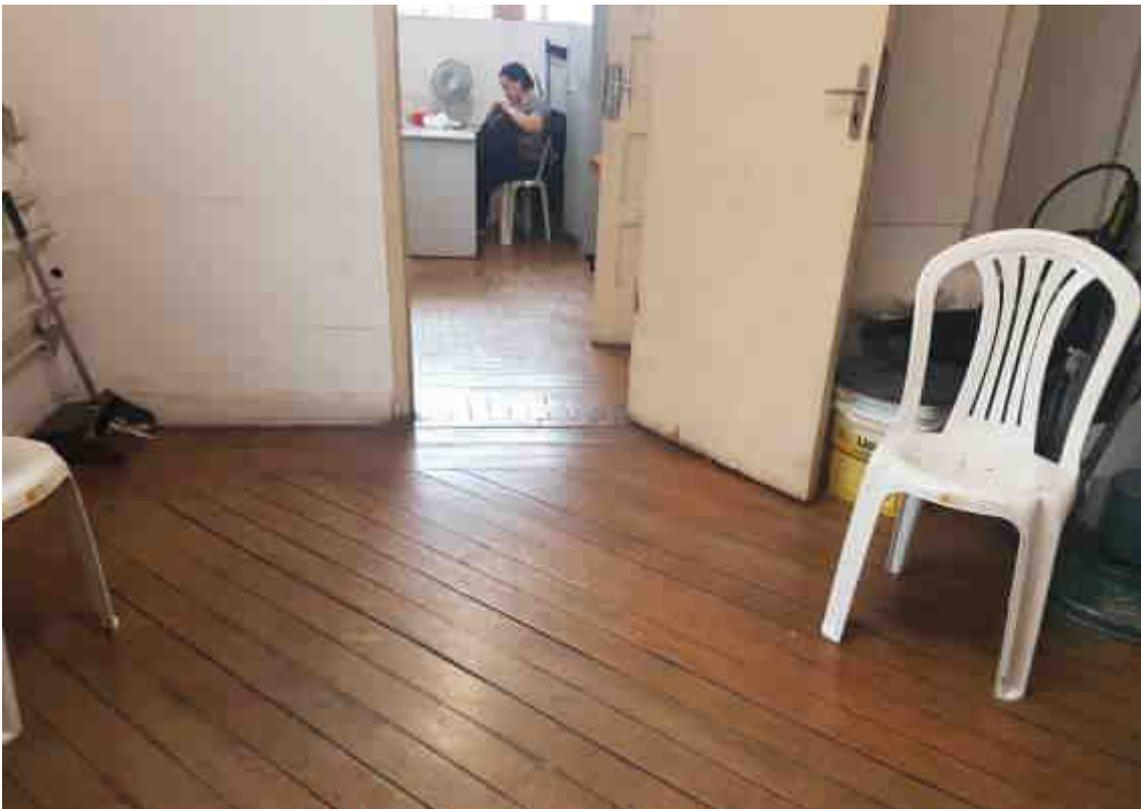
Fonte: Effect Arquitetura, 2019  
**Figura 22** - Piso de madeira degradado

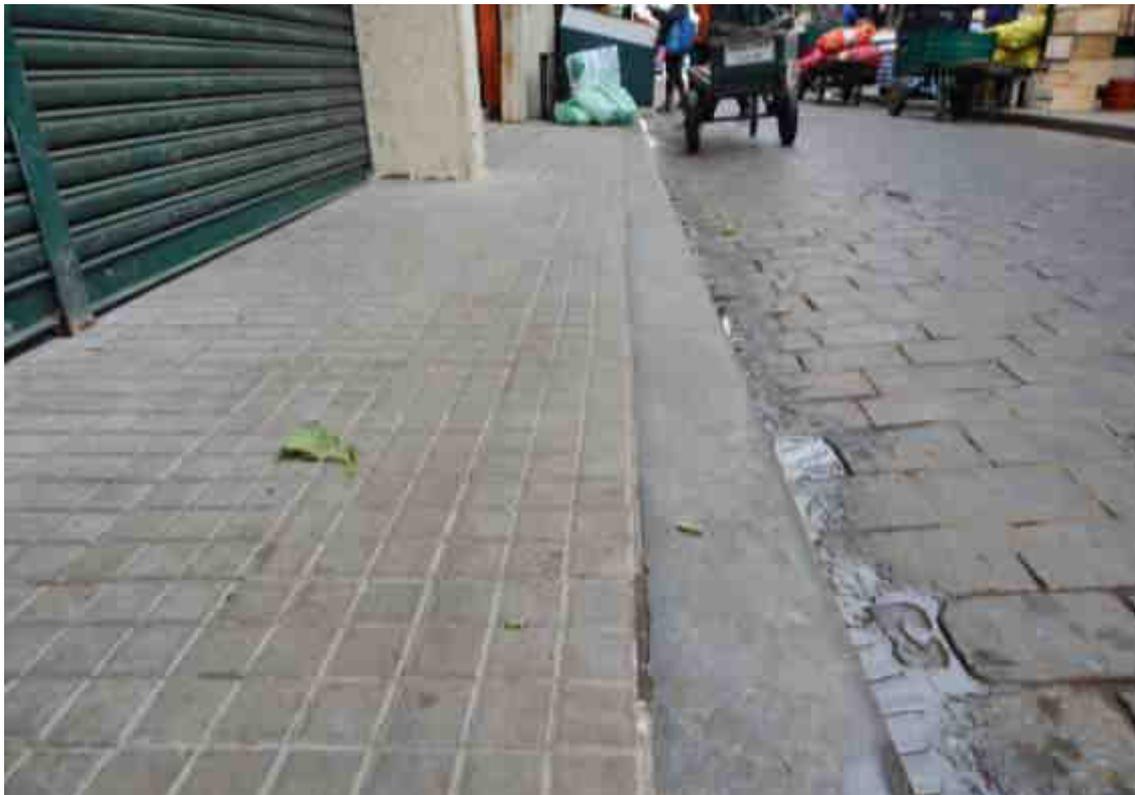
**Figura 24** - Ladrilho hidráulico padrão existente apenas em alguns dos boxes

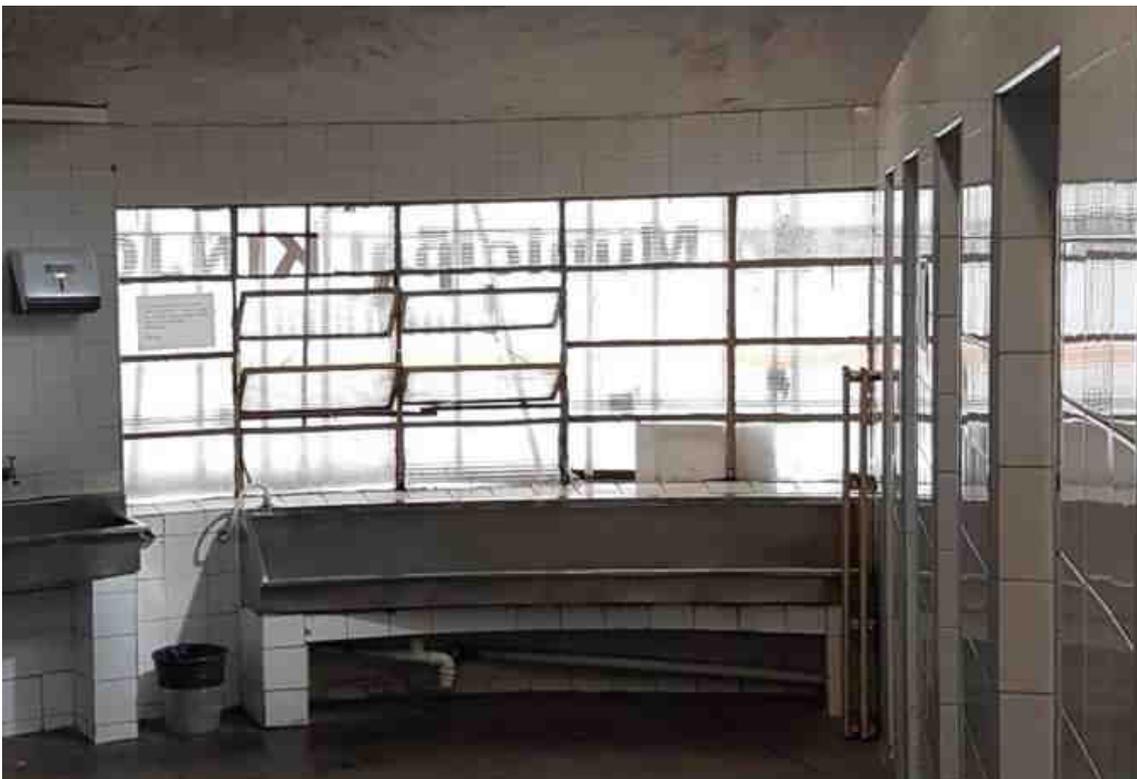
De modo geral as esquadrias do mercado apresentam problemas relacionados à falta de manutenção adequada, tais como corrosão, ausência de vidros e dificuldade de abertura.

**Figura 28** - Caixilho com corrosão e vidros faltantes do mezanino

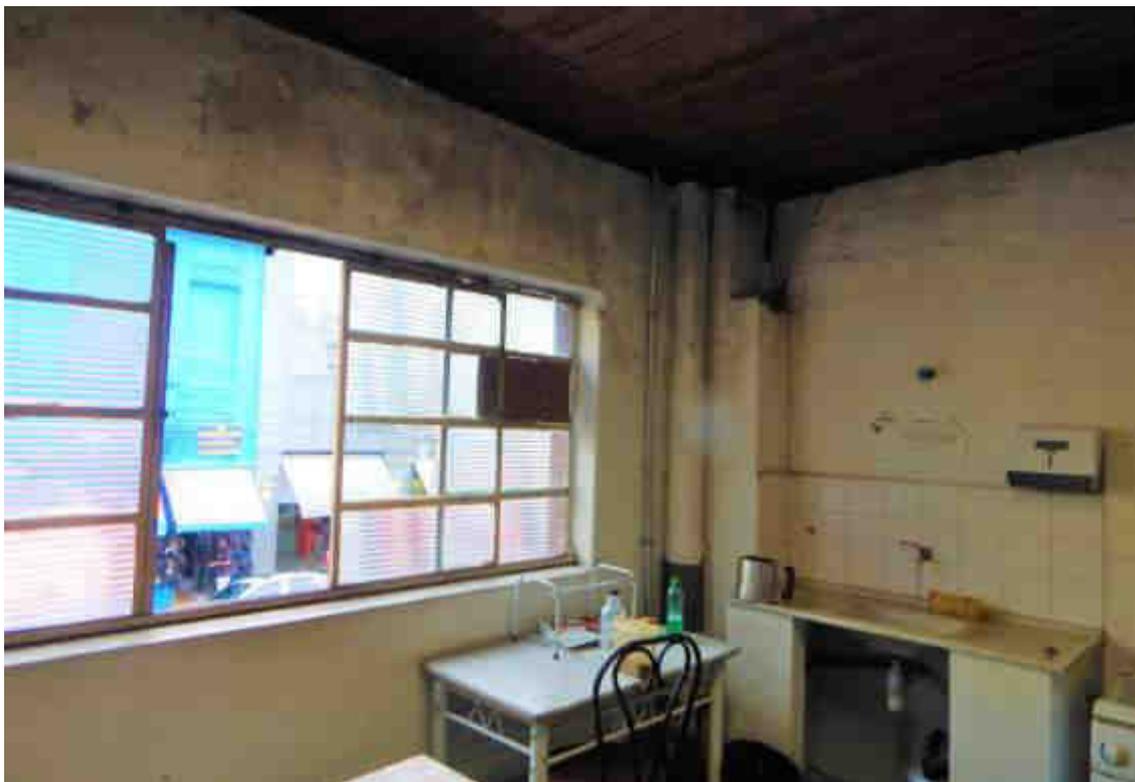
**Figura 29** - Caixilho com corrosão e vidros faltantes do mezanino

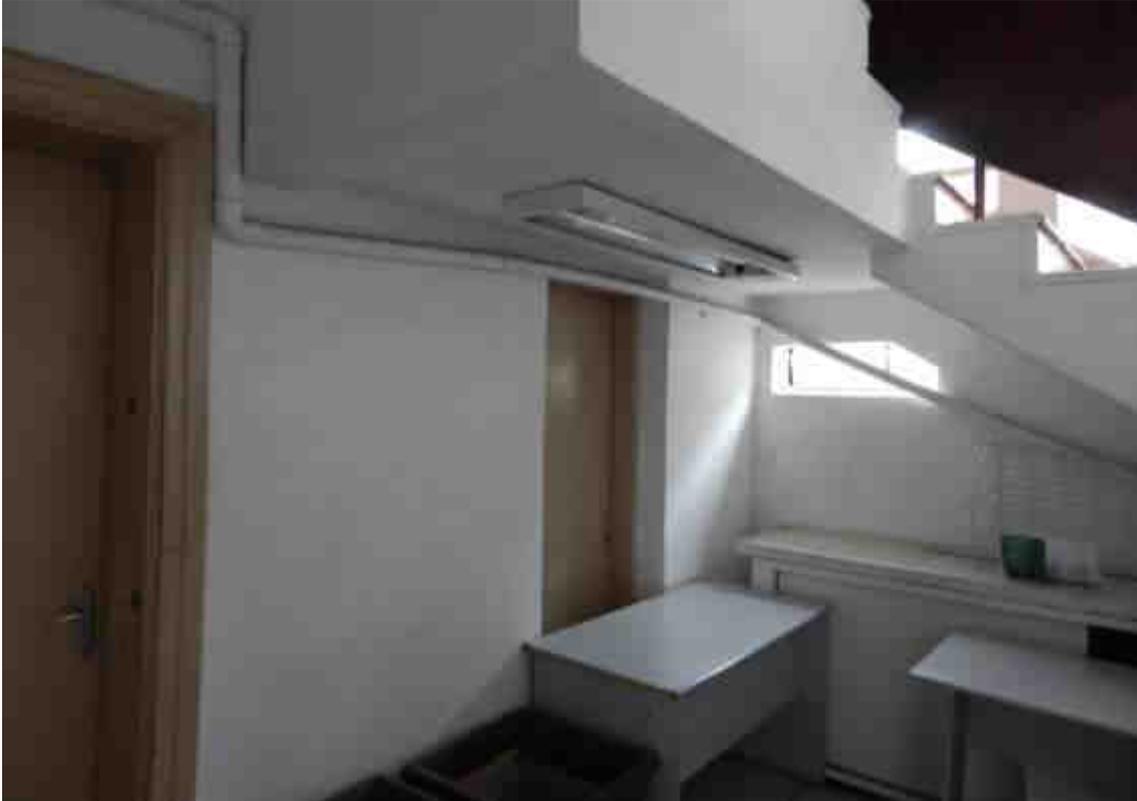
**Figura 30** - Locação indevida

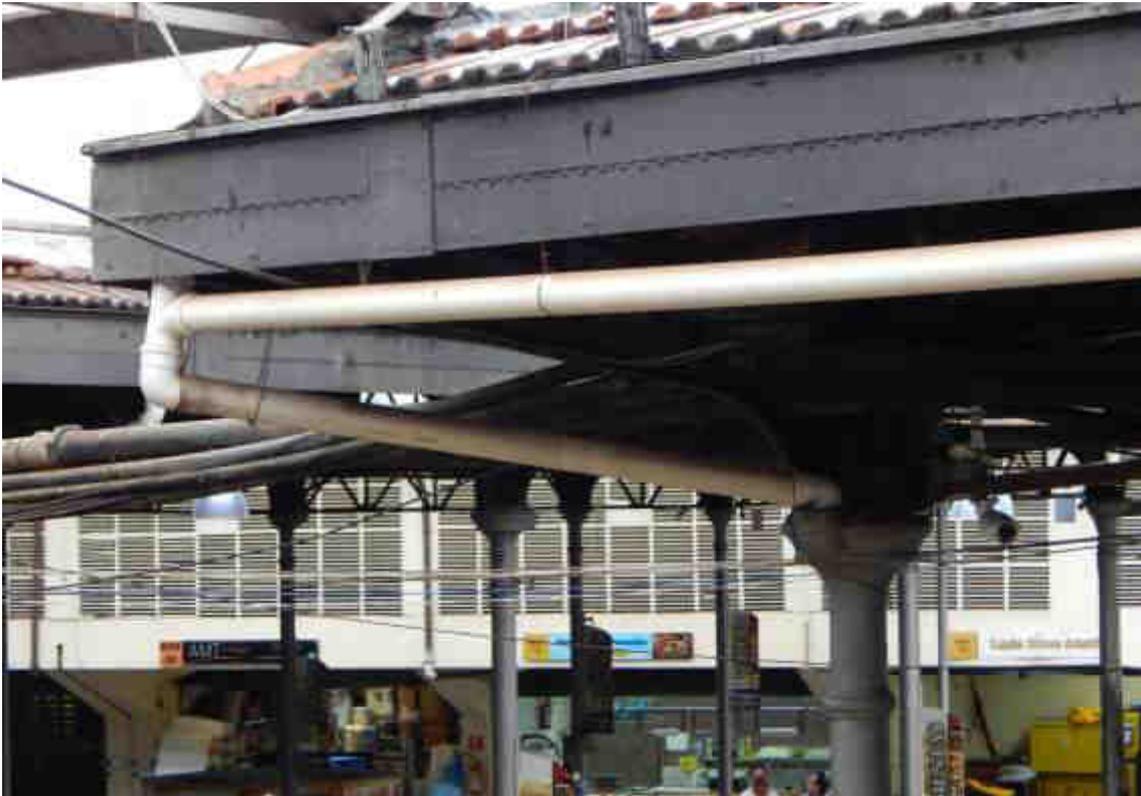
**Figura 31** - Locação indevida, conflito com demais instalações

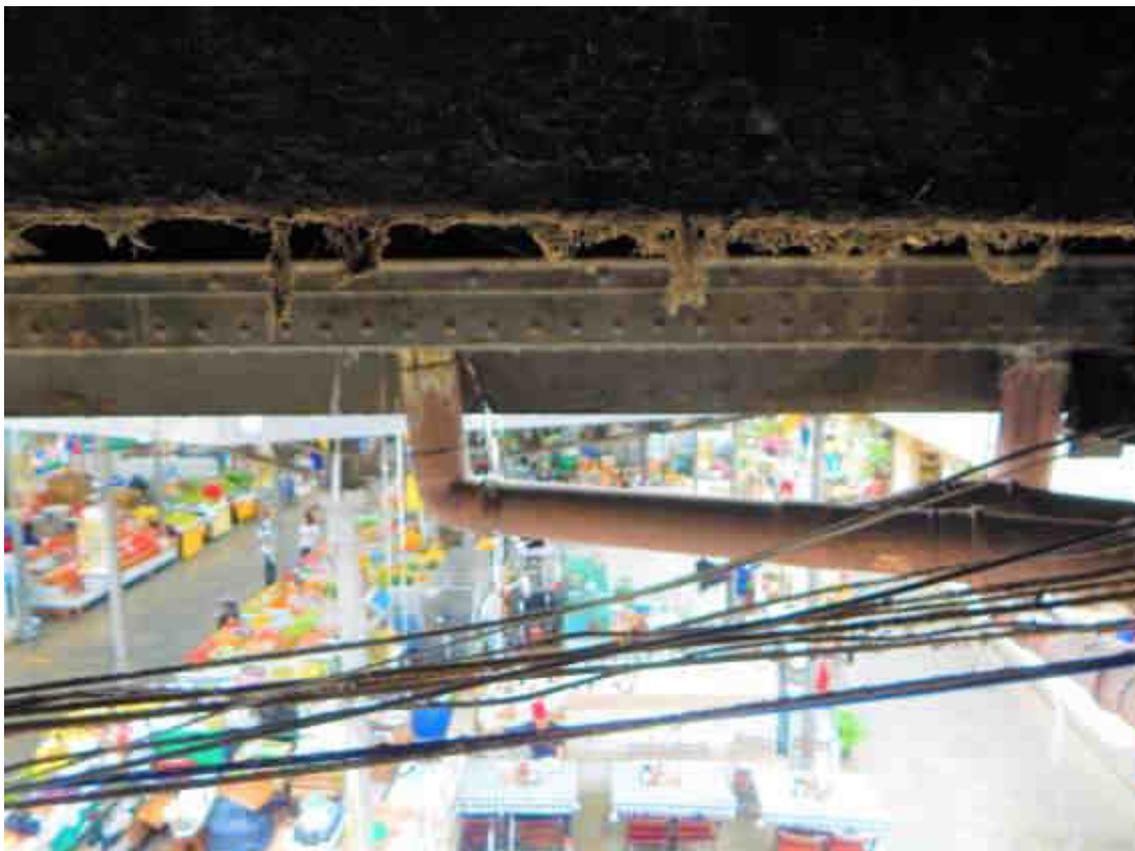
Na tentativa de resolver os problemas de vazamentos nas calhas que esgotam as águas pluviais advindas da cobertura, foram instaladas mantas dentro das mesmas, o que acabou diminuindo sua seção transversal e agravando a ineficiência do sistema.

**Figura 32** - Extravasamento de calhas
