**CONCORRÊNCIA N° 008/SGM/2019**

CONCESSÃO PARA RESTAURO, REFORMA, OPERAÇÃO, EXPLORAÇÃO E MANUTENÇÃO DOS MERCADOS MUNICIPAIS PAULISTANO E KINJO YAMATO NO MUNICÍPIO DE SÃO PAULO - SP.

**ANEXO III DO EDITAL - MEMORIAL DESCRITIVO**

**SUBANEXO III – DIAGNÓSTICO DE ARQUITETURA E ENGENHARIA - KINJO YAMATO**

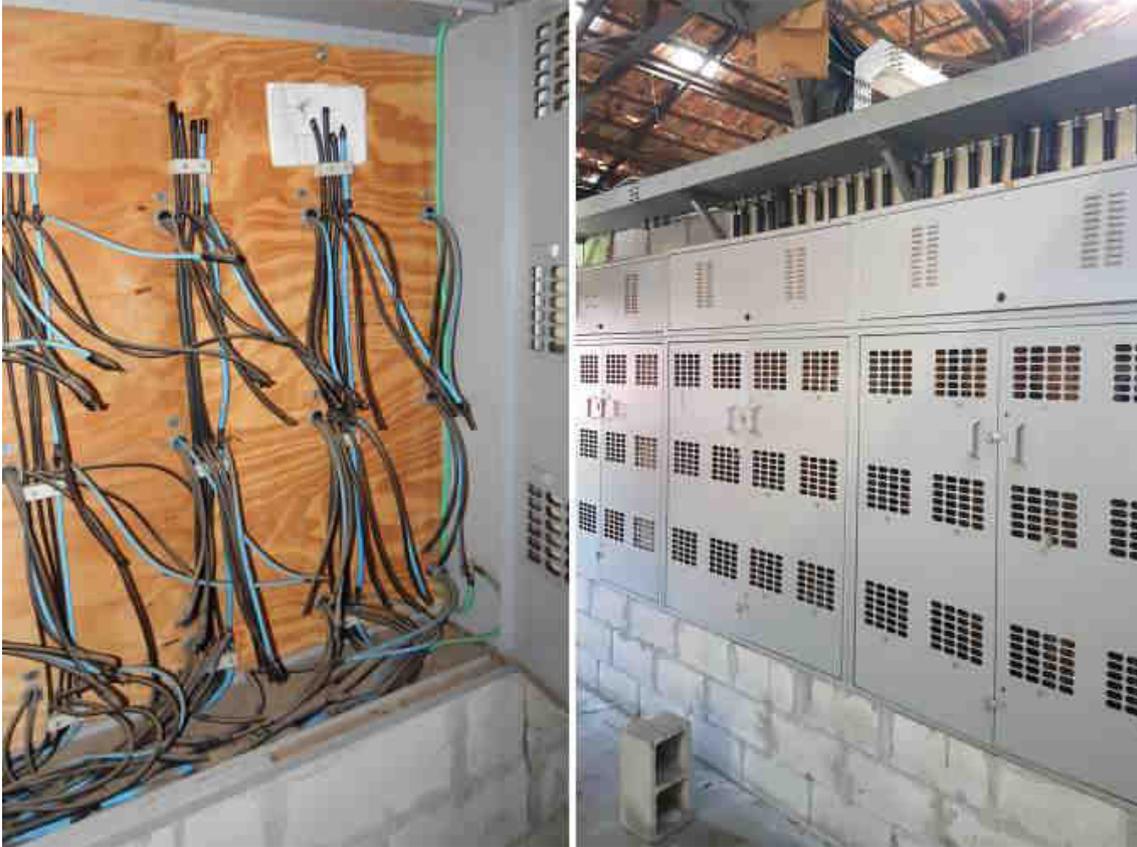
**Figura 36 A e 36 B** - Ausência de individualização do fornecimento de energia, centro de medição obsoleto

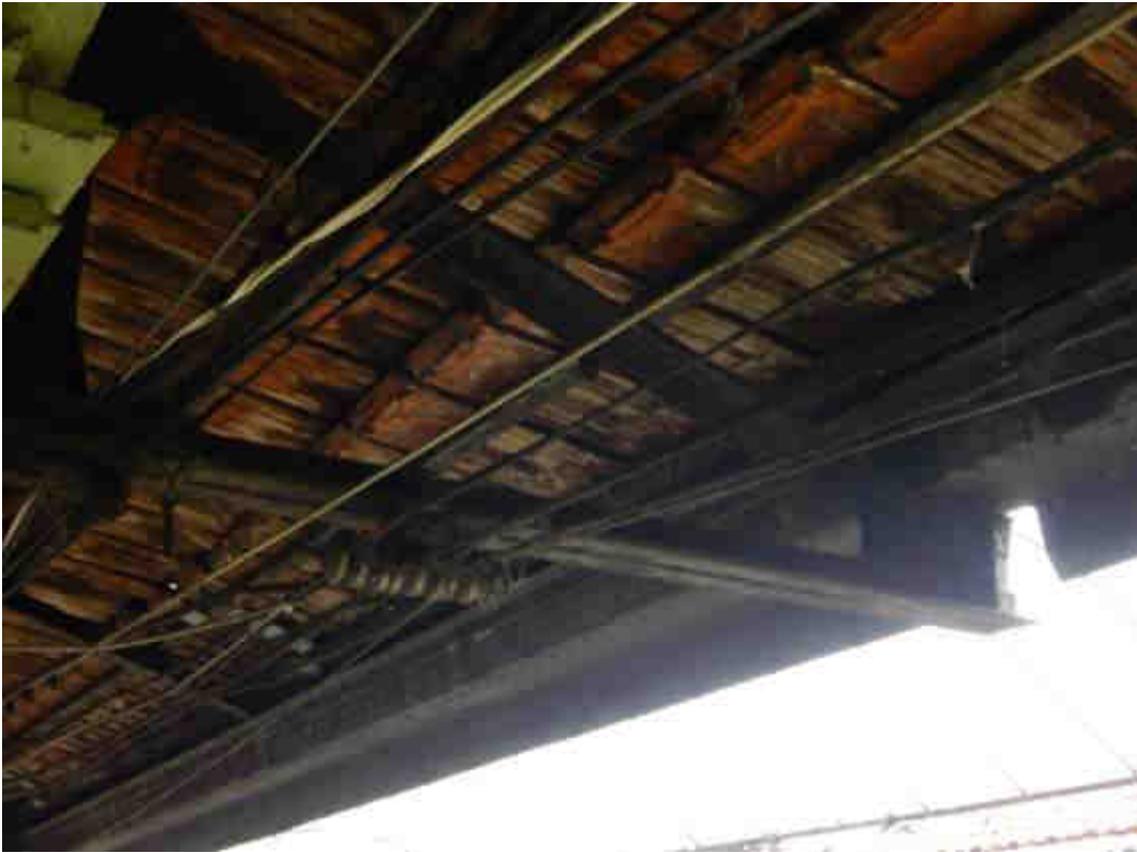
**Figura 37 - Cabos expostos**

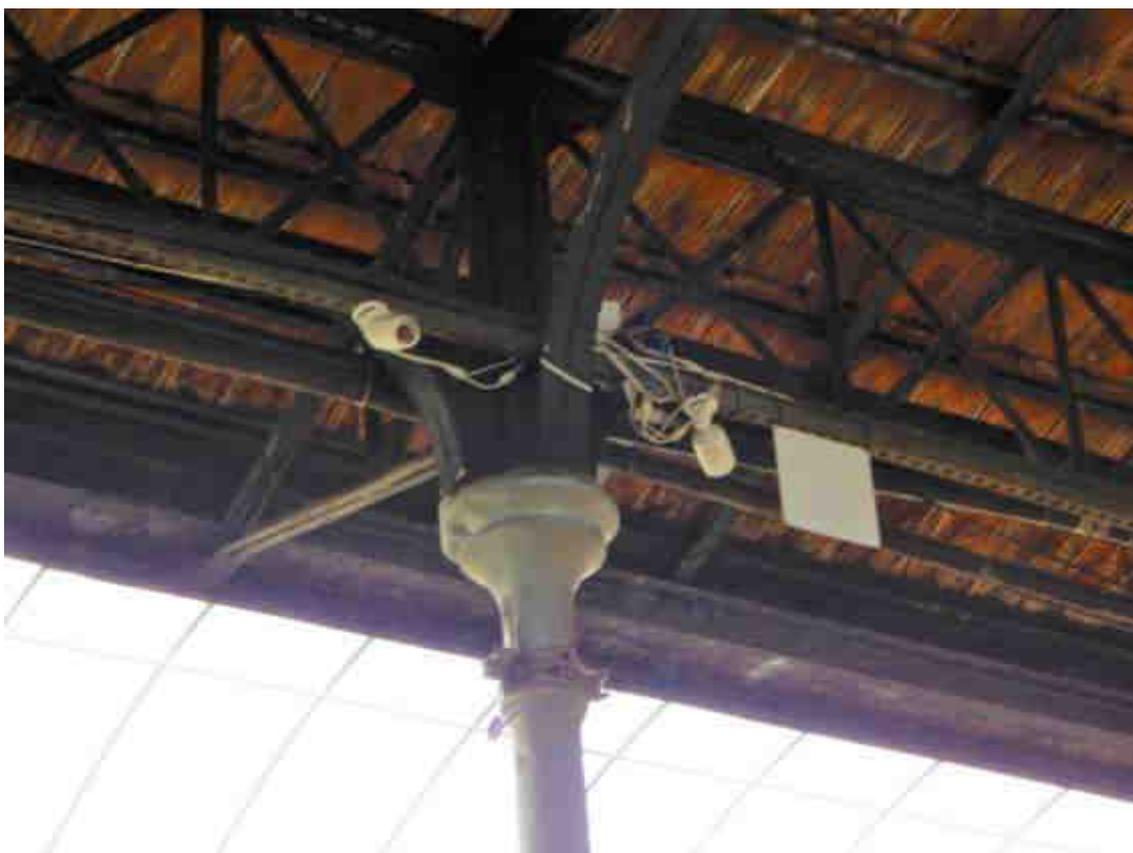
Figura 39 - Cabos expostos, instalação precária do sistema

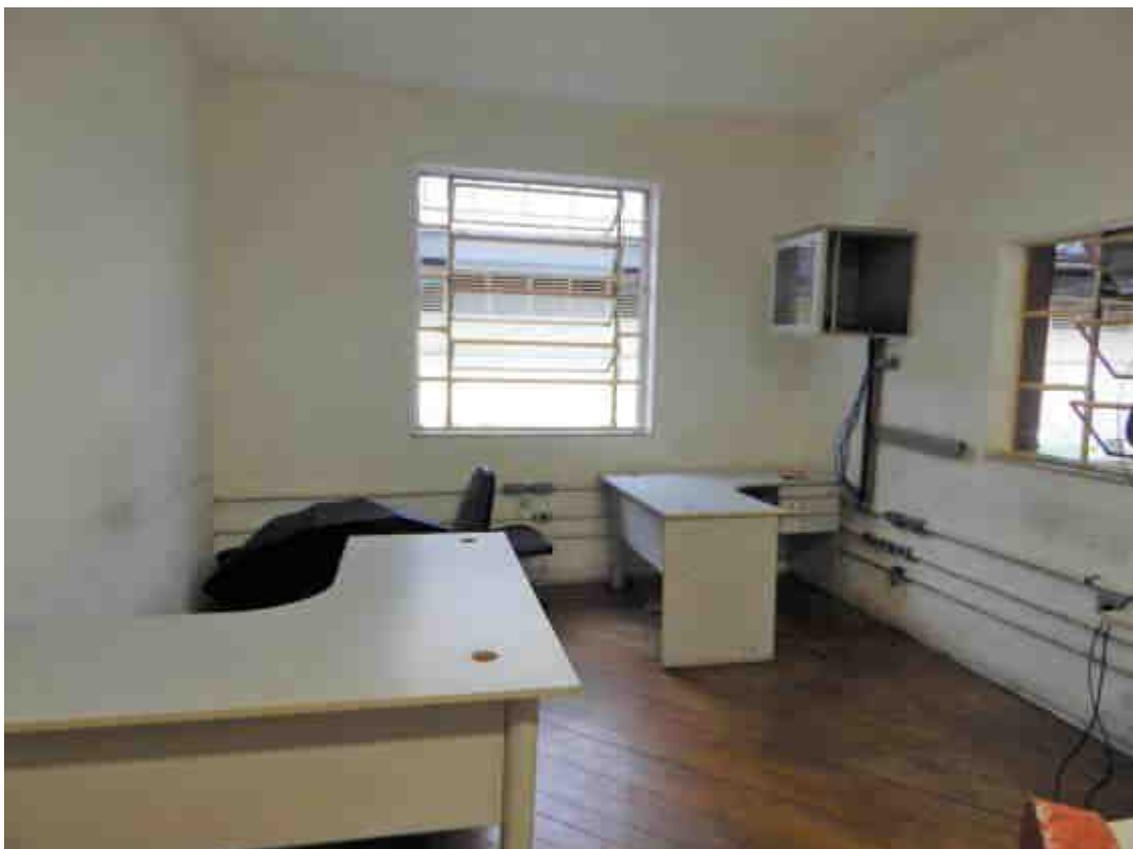
**Figura 41** - Cabos expostos, instalação precária do servidor

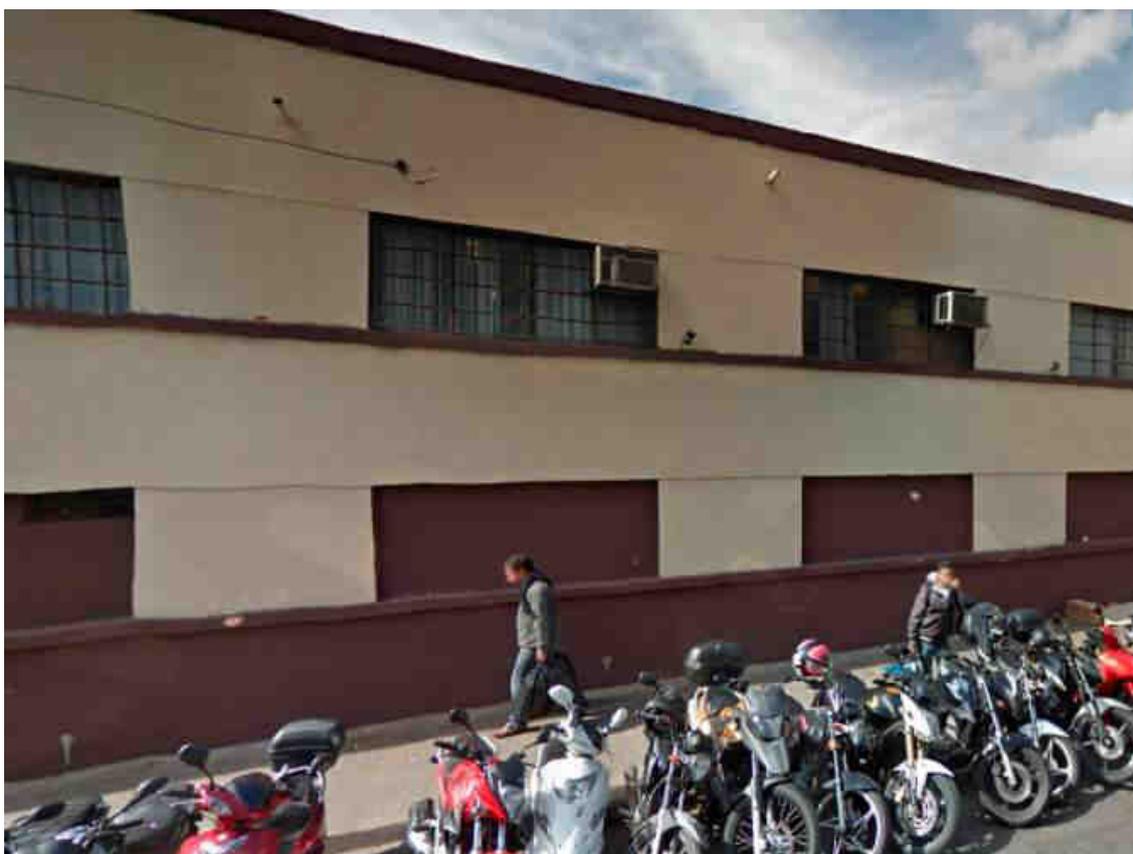
**Figura 42** - Caixas de ar condicionado aparente na fachada

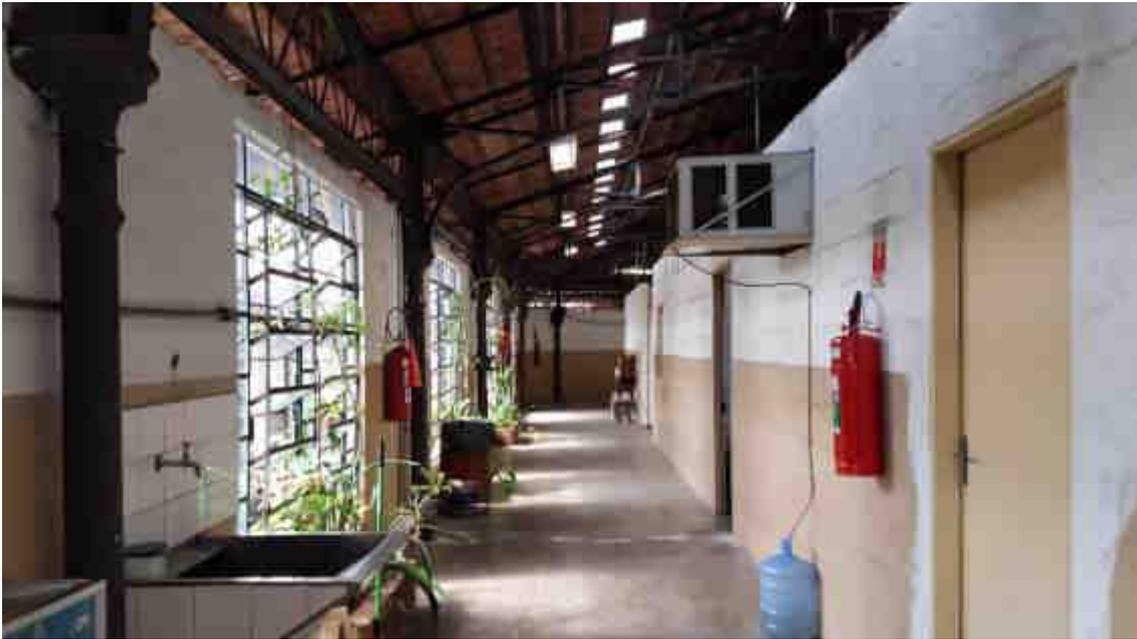
**Figura 43** - Dreno improvisado do ar condicionado

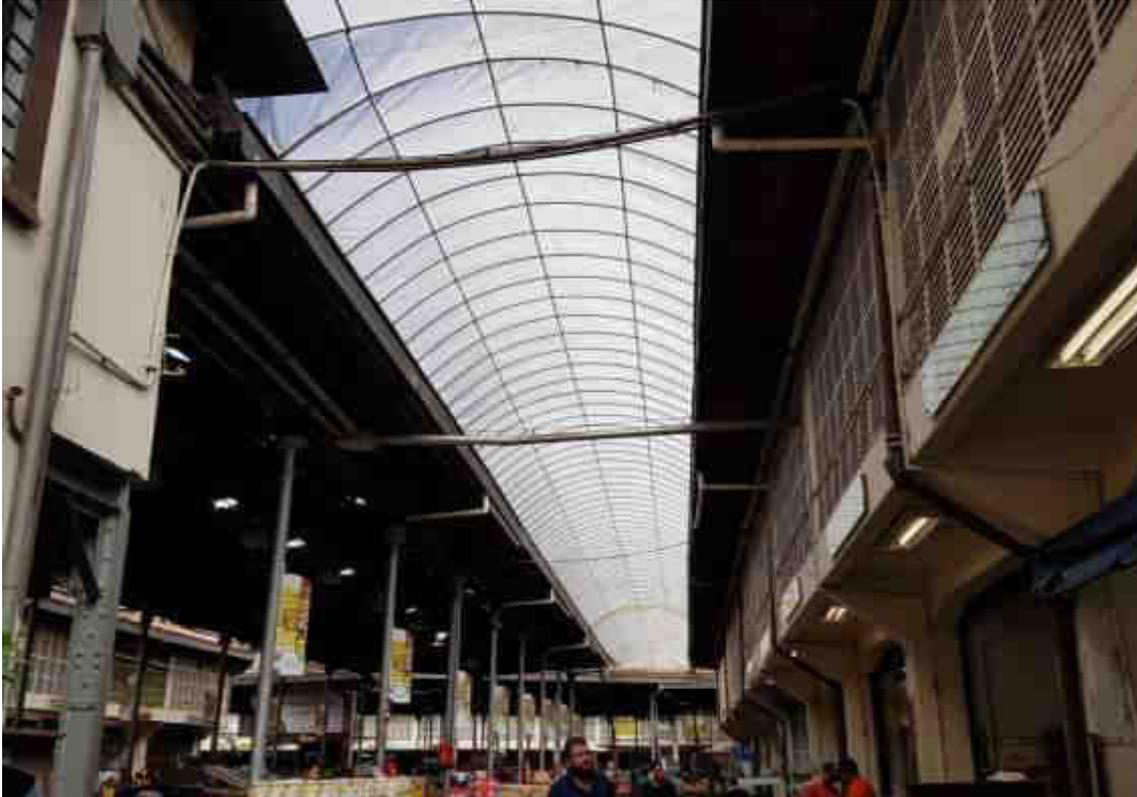
**Figura 44** - Cobertura de policarbonato gerando desconforto térmico

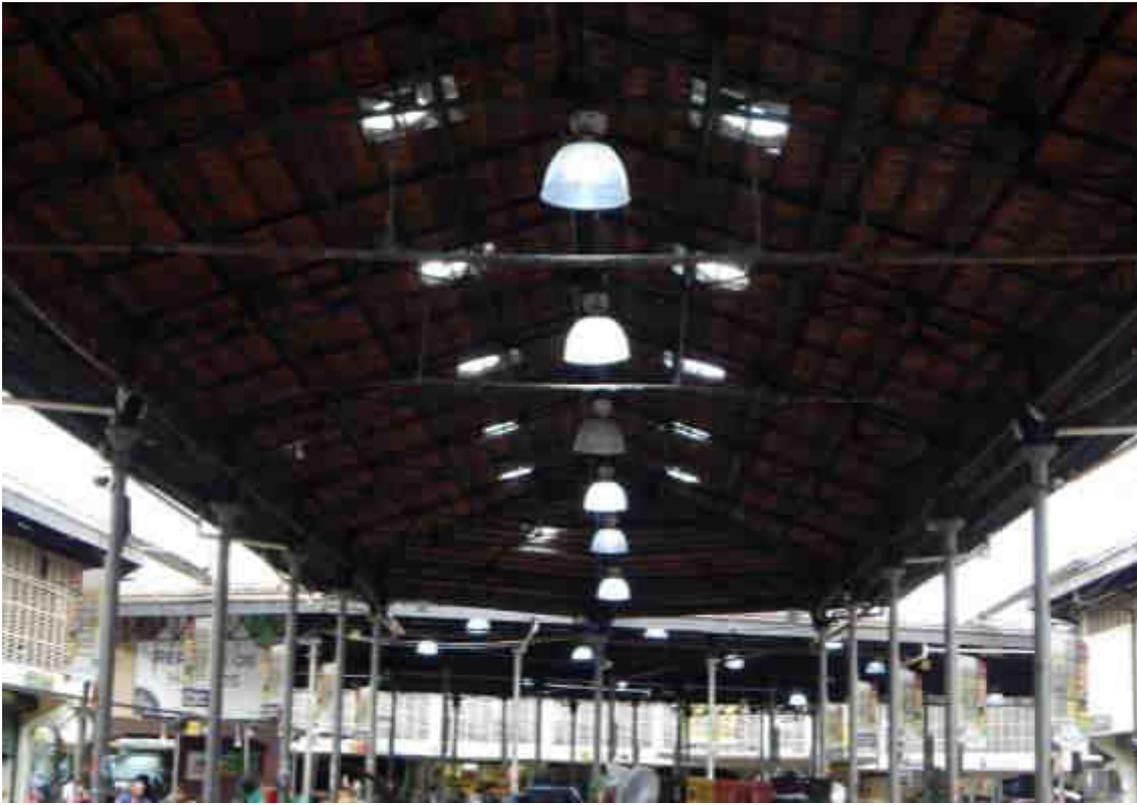
**Figura 45** - Exaustor eólico instalado nas telhas, insuficientes para regular a temperatura do mercado

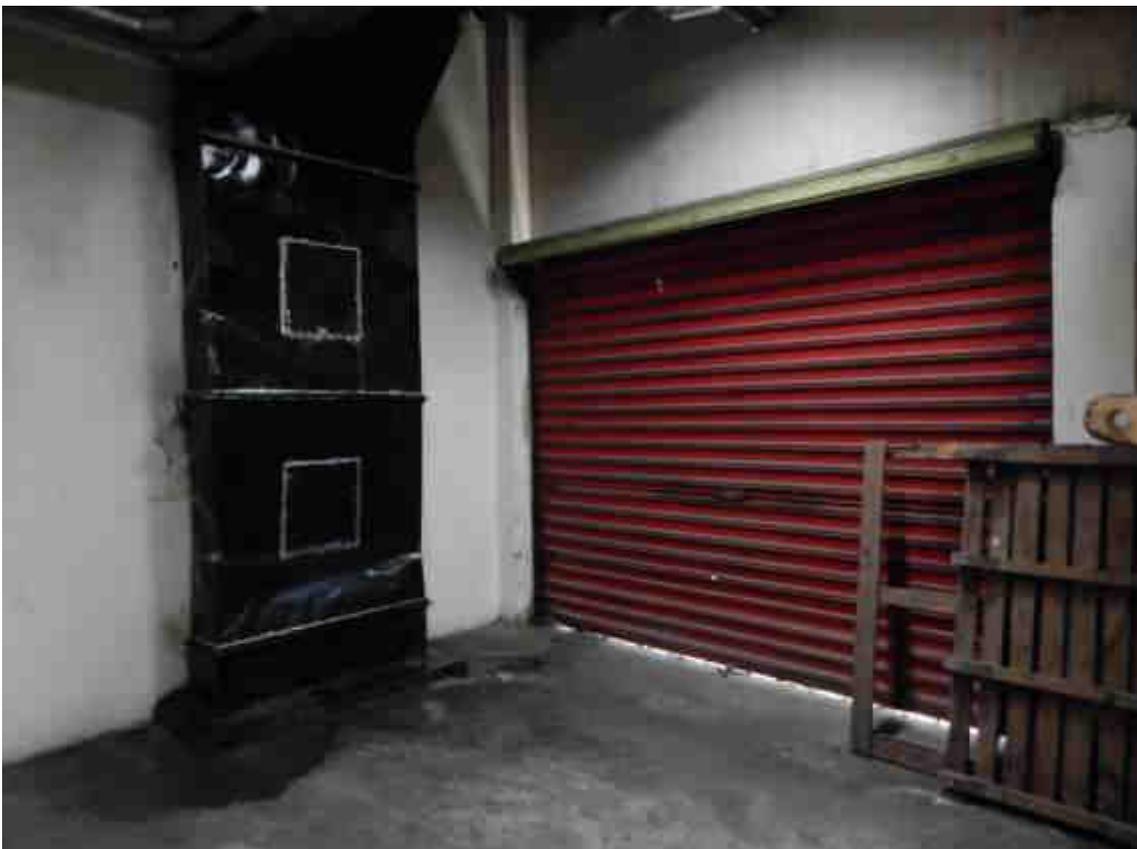
**Figura 46** - Duto de exaustão de boxe de alimentação atravessando laje do mezanino

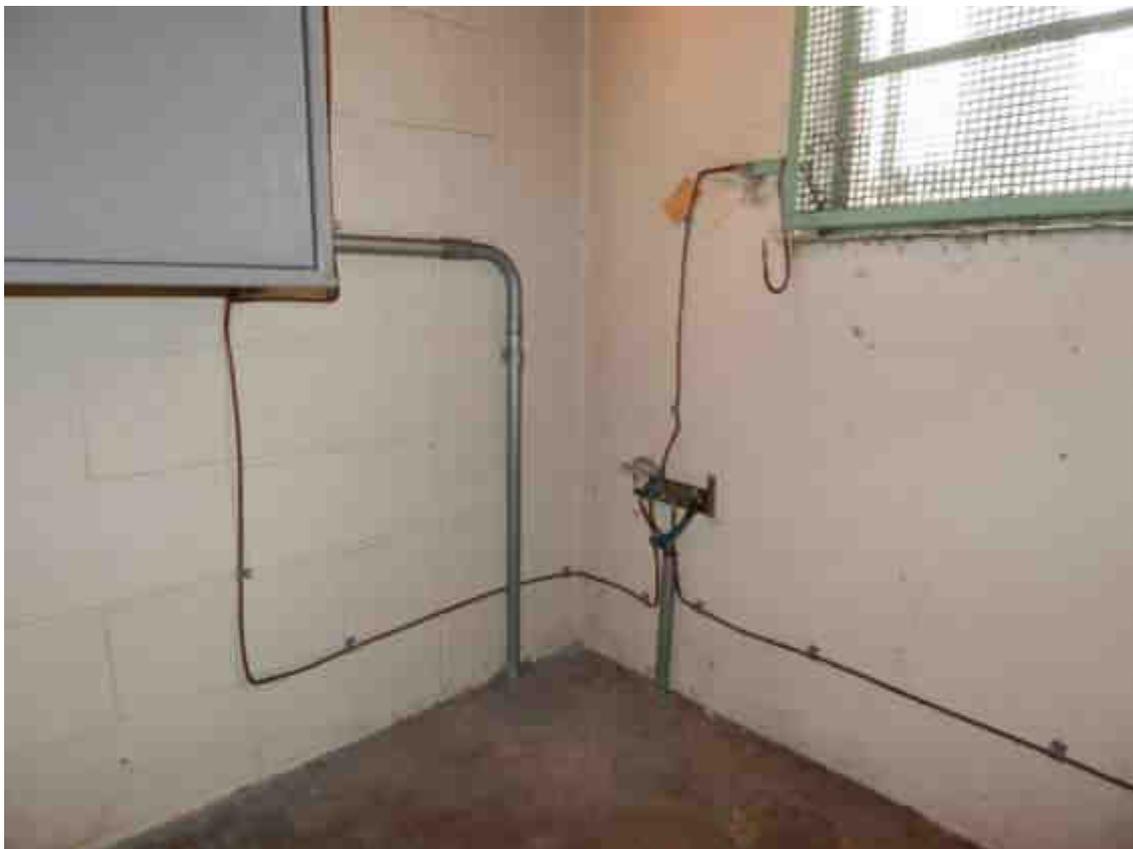
Figura 48 - Aterramento do quadro realizado na grade do caixilho

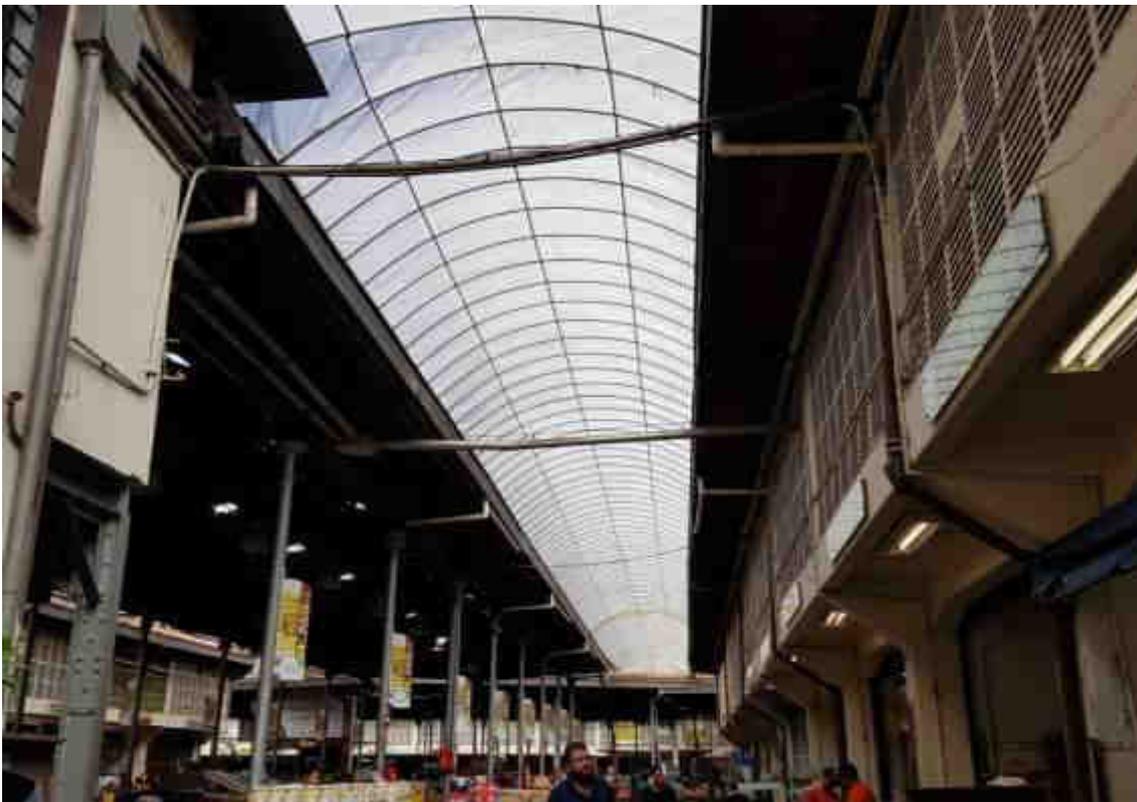
Figura 51 - Cobertura de policarbonato gerando calor excessivo

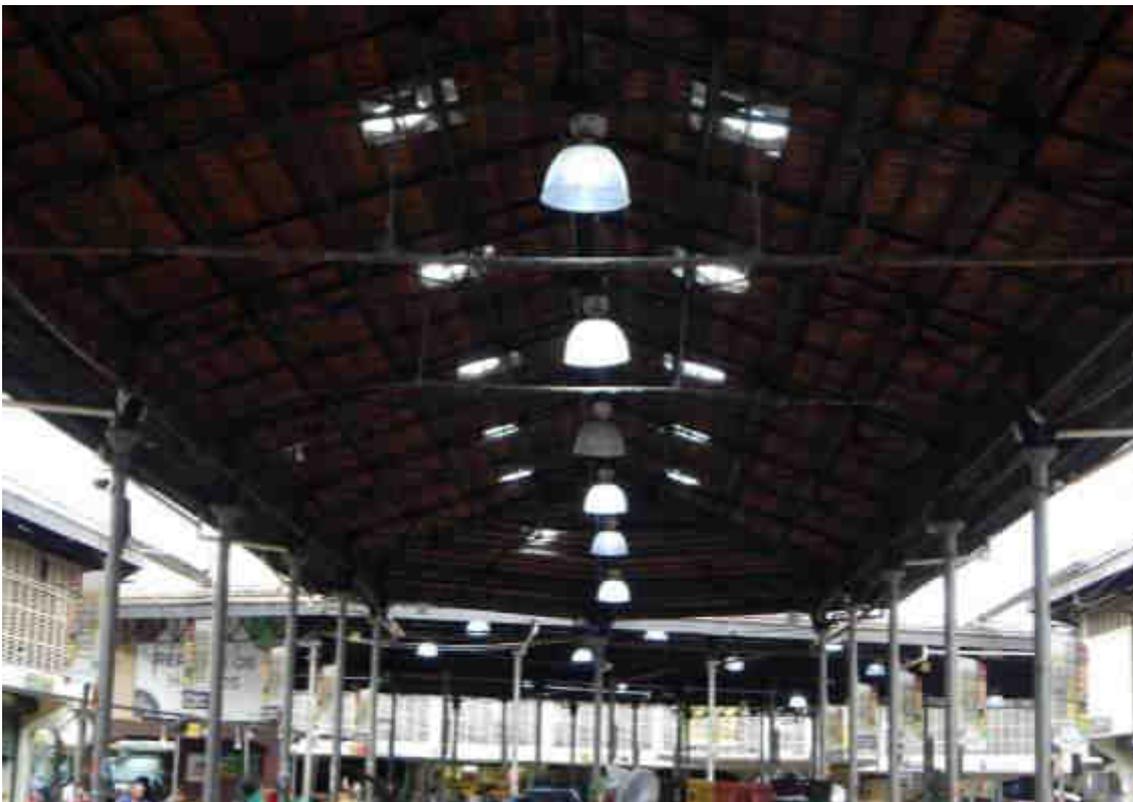
**Figura 52** - Exaustores com ventilação natural instalados na cobertura, insuficientes para regular a temperatura do mercado

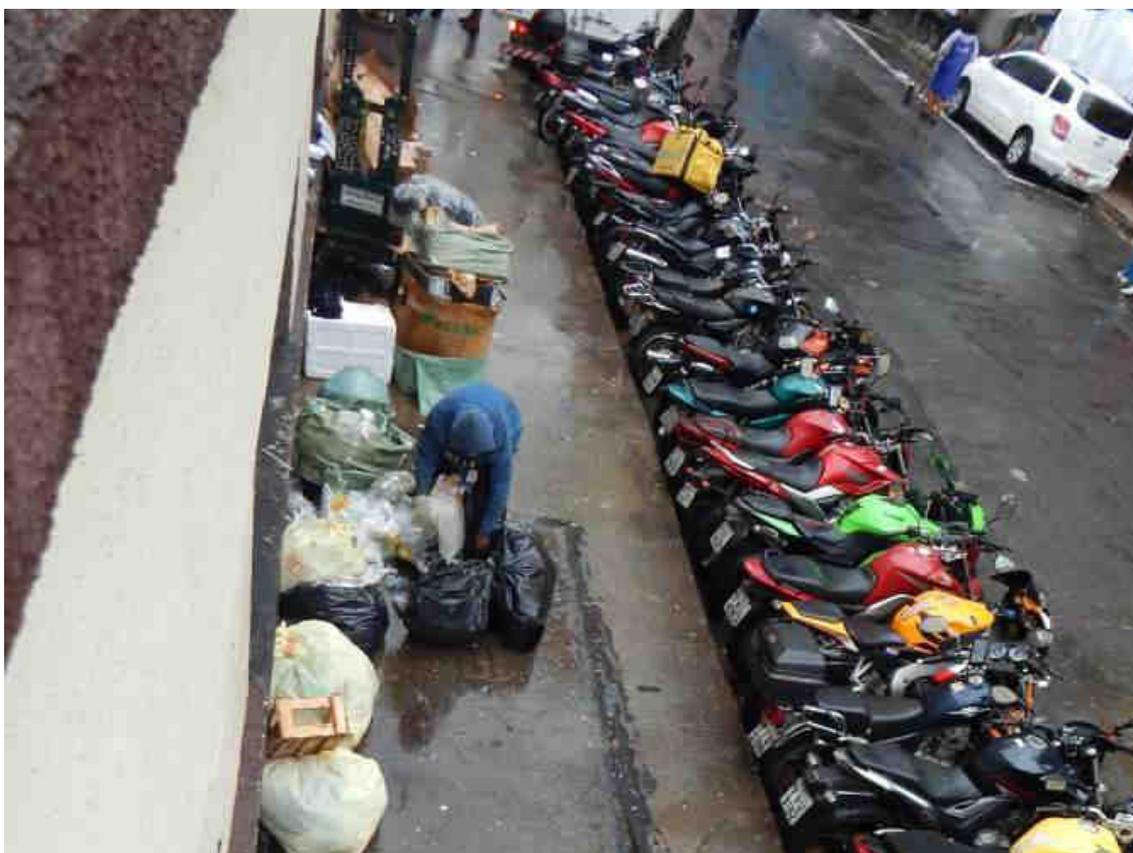
**Figura 53** - Lixo reciclável na calçada da Rua Barão de Duprat

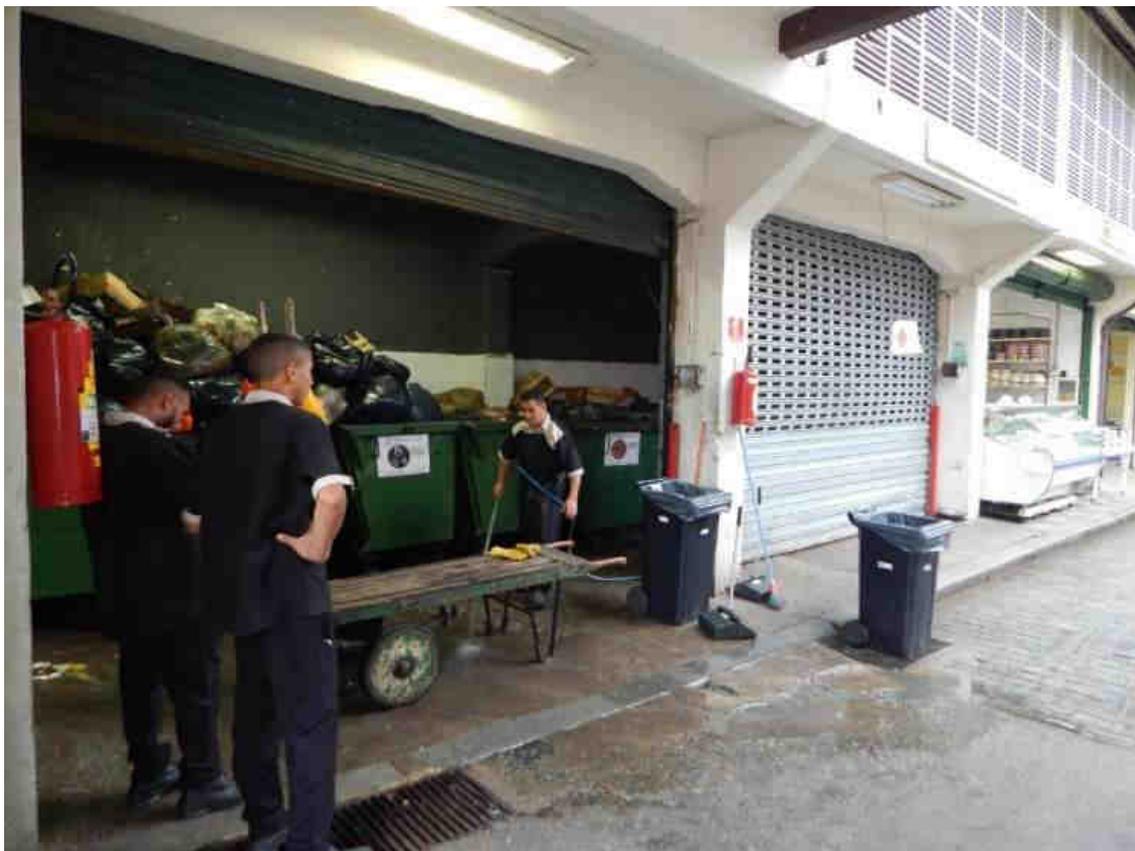
**Figura 54** - Boxes ocupados por contêineres de lixo, ao lado dos boxes de comercialização de alimentos
