**CIDADE DE  
SÃO PAULO**  
INFRAESTRUTURA  
URBANA E OBRAS

# CONTRATAÇÕES EMERGENCIAIS

•  
**Secretaria de Infraestrutura Urbana e  
Obras - SIURB**

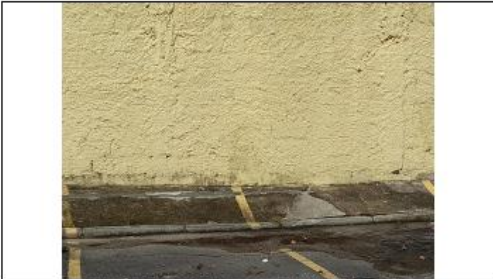
FOTO 07 - DETALHE DO SOLAPAMENTO DO PAVIMENTO JUNTO AO MURO

Informo ainda, que foi verificada também, que o avanço do solapamento junto ao muro vem causando movimentação e trincas do pavimento da via interna existente, bem como colocando em risco as residências localizadas na margem oposta.

Posto isto, conclui-se tratar de ocorrência ocasionada pela construção indevida do muro de divisa na crista do talude e em APP - Área de Preservação Permanente (Lei 12.561/2012). Assim sugiro, s.m.j., que o presente retorne a Subprefeitura de Cidade Ademar para que seja feita a intimação dos responsáveis pelo condomínio para que façam as obras necessárias.

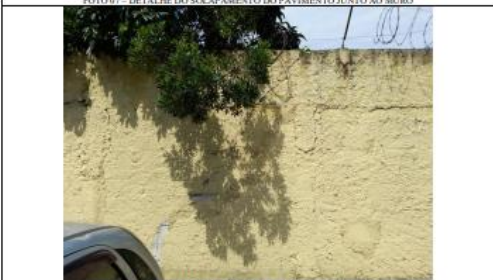
FOTO 08 - DETALHE DO MURO APRESENTANDO TRINCAS

Em vistoria realizada hoje (17/03/2022), constatei a existência de um muro de divisa construído na crista do talude, que veio a causar escorregamento em alguns pontos do talude existente na margem direita do canal do Córrego Zavuvus no trecho localizado ao fundo do Conjunto Residencial situado a Rua José Eid Maluf, 387, assim gerando o comprometimento da estrutura do referido muro de divisa, fato este que coloca em risco os blocos de apartamento residências existentes no local.

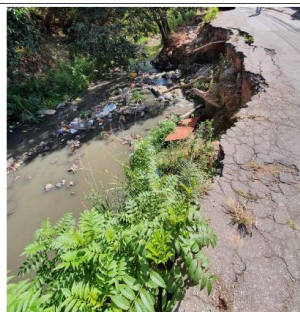
Comprometimento do Pavimento da Rua Francisco de Holanda

Durante a vistoria constatamos o desmoronamento das margens do Córrego (Córrego Diniz) lindeiro à rua Francisco de Holanda, sendo que em alguns pontos a erosão chegou a comprometer mais de 70% do pavimento, se aproximando do imóvel de nº 89 da citada rua.

Constatamos também que, em decorrência do risco à circulação de veículos no local, a rua encontrava-se interditada sendo que em alguns pontos o pavimento encontra-se totalmente comprometido (entre as Ruas Francisco Bayeu e Rua Eusébio de Matos) e que não existe qualquer barreira de proteção junto à área que desmoronou/erodida.

Encaminhamos o presente para ciência e manifestação da superior administração quanto ao prosseguimento, tendo em vista a necessidade urgente de intervenção no local, com a recomposição das margens do córrego e recomposição do pavimento no trecho vistoriado.

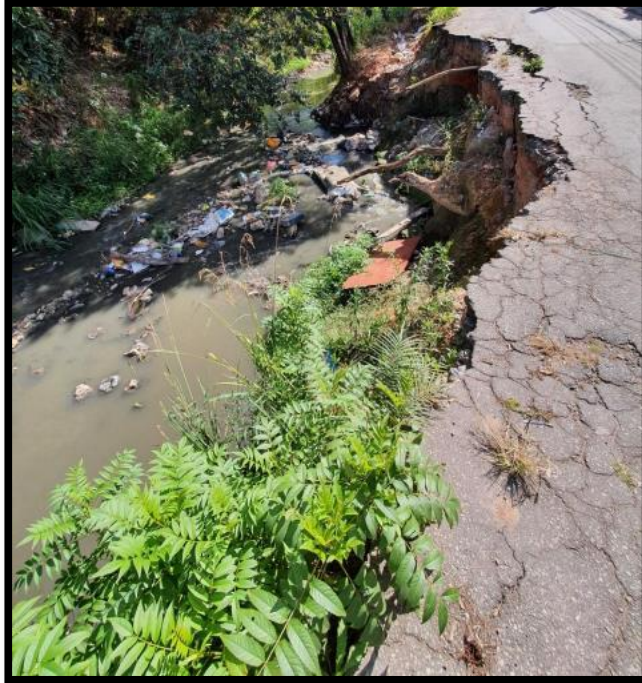
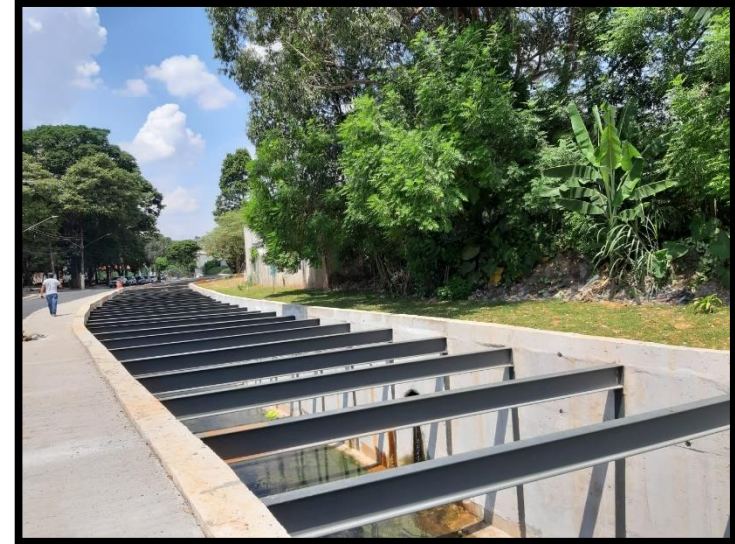
Comprometimento de mais de 70% do pavimento da rua

Vista do avanco da área erodida sobre as edificações da rua Francisco de Holanda

Em consulta à imagem do local obtida pelo Google ("street view") e comparando-as com as fotos obtidas no local, observamos que houve o agravamento do processo erosivo no local.

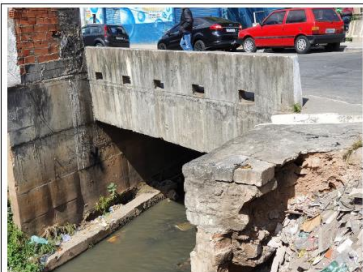
Pontilhão da Rua Prof Eunice B de Oliveira

Em consulta à imagem do local obtida pelo Google ("street view") e comparando-as com as fotos obtidas no local, observamos há grande risco de agravamento do processo erosivo no local, podendo vir a comprometer a estrutura do pontilhão e atingir o pavimento da Rua Prof. Eunice B. de Oliveira.

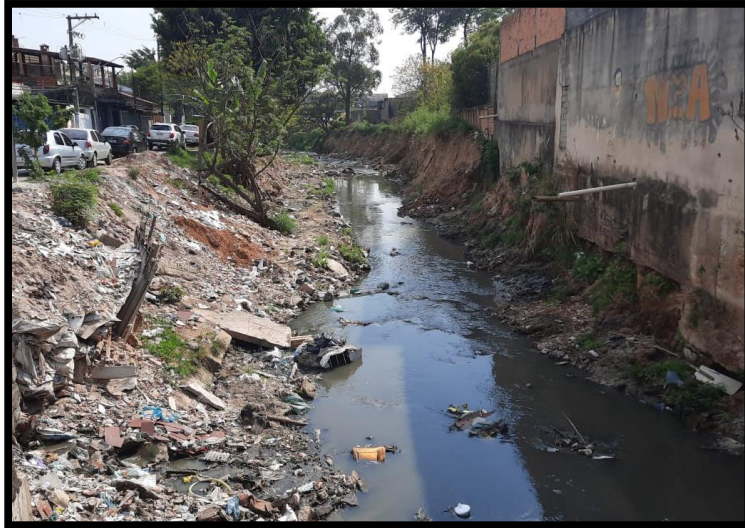
Avançado processo erosivo junto à cabeceira do pontilhão

Durante a vistoria constatamos o desmoronamento das margens do Córrego dos Brancos confrontante com a AMA Capão Redondo e a Rua Prof. Paulo Assis Ribeiro, bem como avançado processo erosivo na cabeceira do pontilhão existente na Rua Prof. Eunice B. de Oliveira.

Encaminhamos o presente para ciência e manifestação da superior administração quanto ao prosseguimento tendo em vista, *s.m.j.*, a necessidade urgente de execução de obras de intervenção no local, com a recomposição das margens do córrego e cabeceira do pontilhão existente.

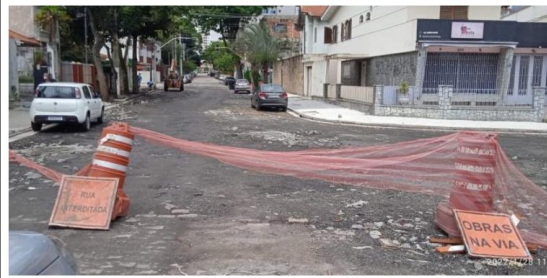
Rua Urumajó / Córrego Maranhão  
Emergência em 05/11/2021

A empresa B&B Engenharia e Construções Ltda. está efetuando trabalhos de recomposição de 200 metros de galeria
