# OU CENTRO

**145ª REUNIÃO ORDINÁRIA DA COMISSÃO EXECUTIVA**  
**25 de setembro de 2017**  
**LEI 12.349/97**

**ARCOS DO JÂNIO  
Obras de restauração**

**VIADUTO DE SANTA IFIGÊNIA  
Obras de recuperação das pinturas**

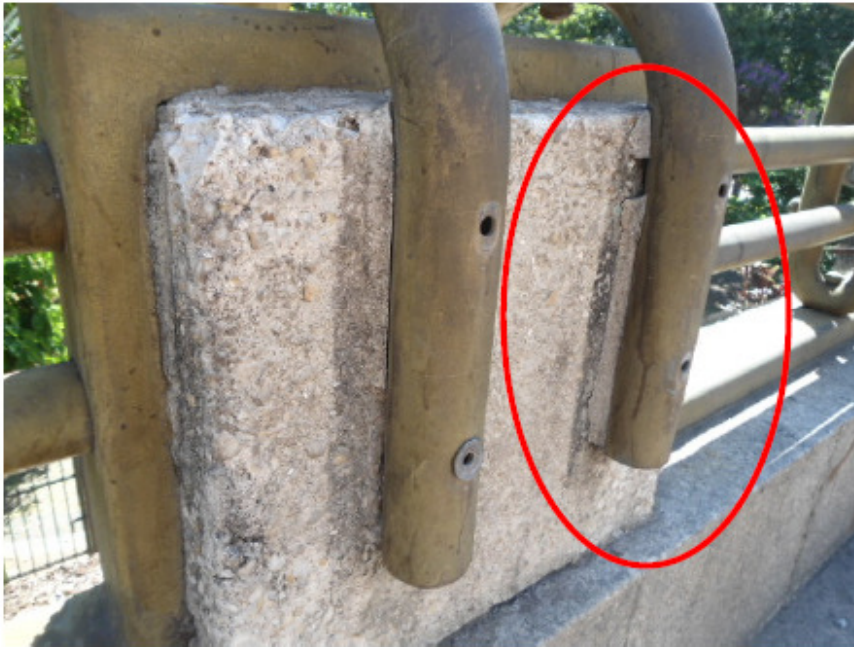
Para compensar tal desgaste, em certas peças foi realizado um rejuntamento inadequado a fim de completar a área de perda. Vide fotografia e desenho a seguir:

**Figura 10.** Notar completamente inadequado de argamassa entre o arco metálico e o pilarete. Foto: Mahyra A. N. de Araújo, 2014.

O projeto prevê a recomposição da argamassa faltante das muretas, que está recuada em alguns centímetros em decorrência de jateamento excessivo realizado na restauração do início da década de 2000

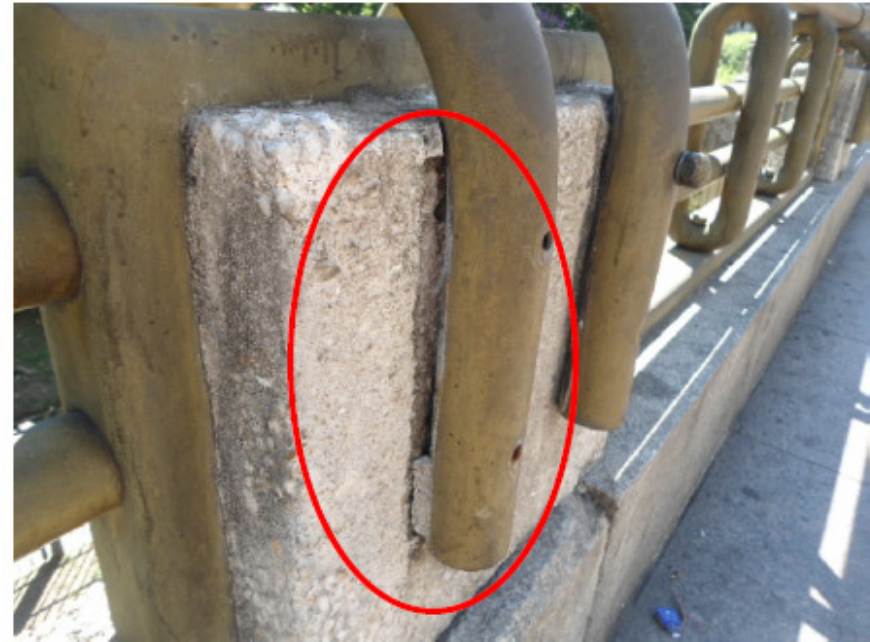
**Figura 11.** Notar perda do completamento de argamassa entre o arco metálico e o pilarete. Foto: Mahyra A. N. de Araújo, 2014.

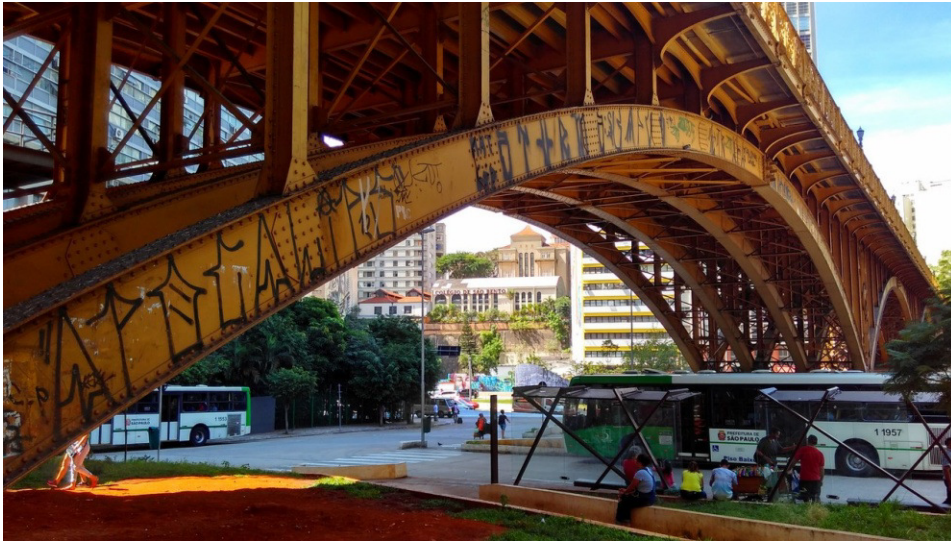
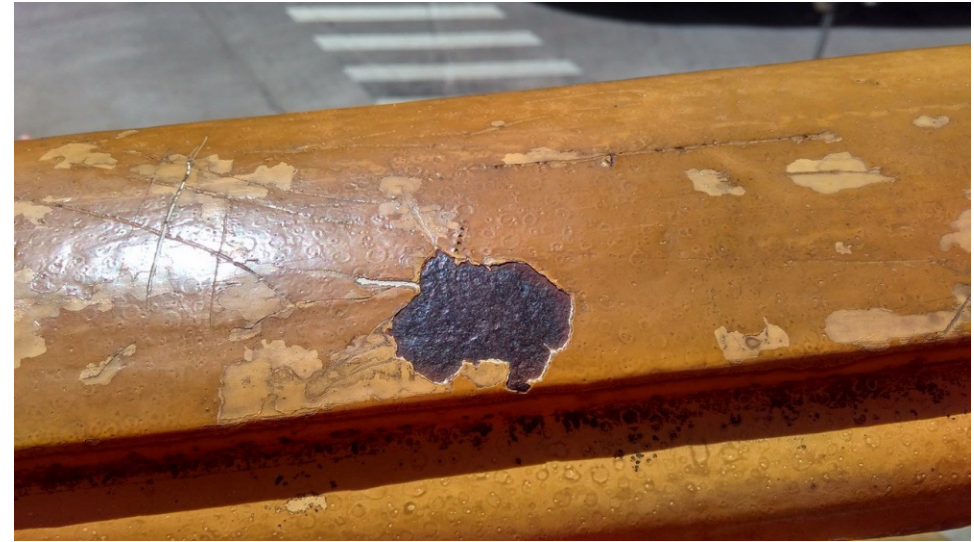
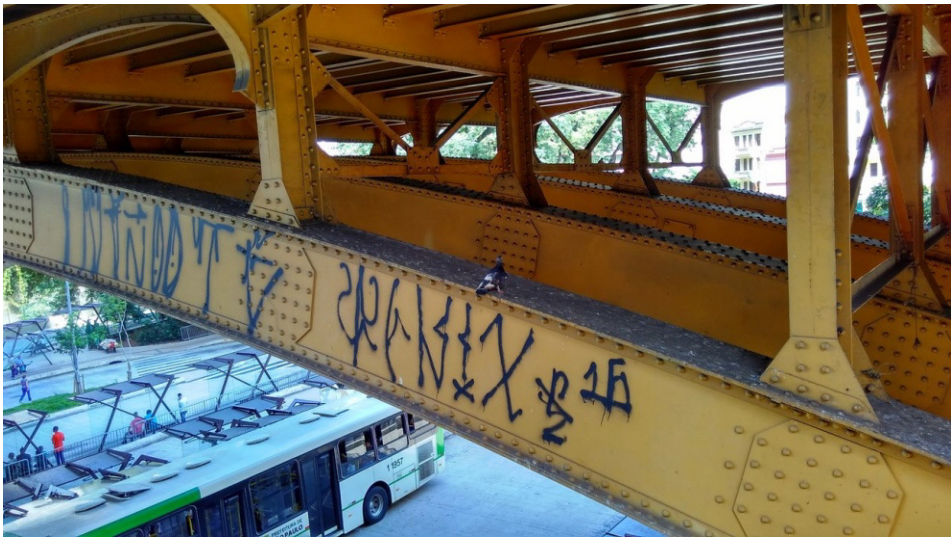
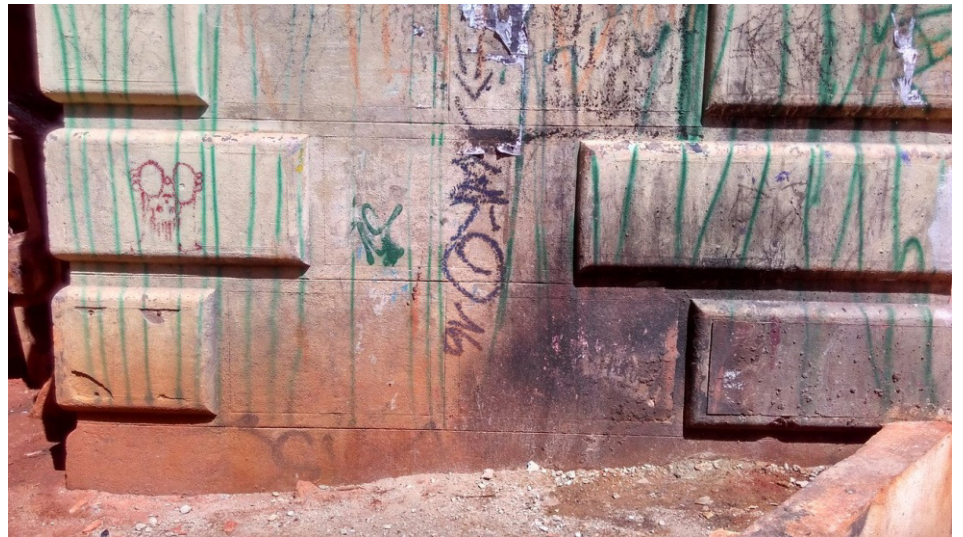
Oxidação, Ausência de pintura, Pichações, Ataque ácido, Chamuscamento

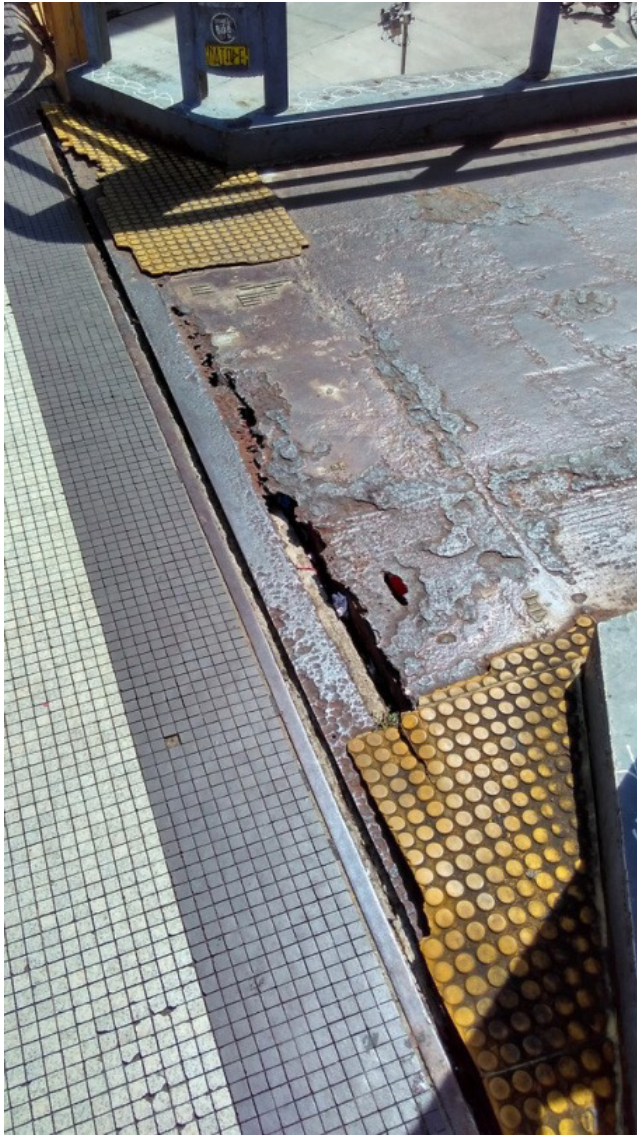
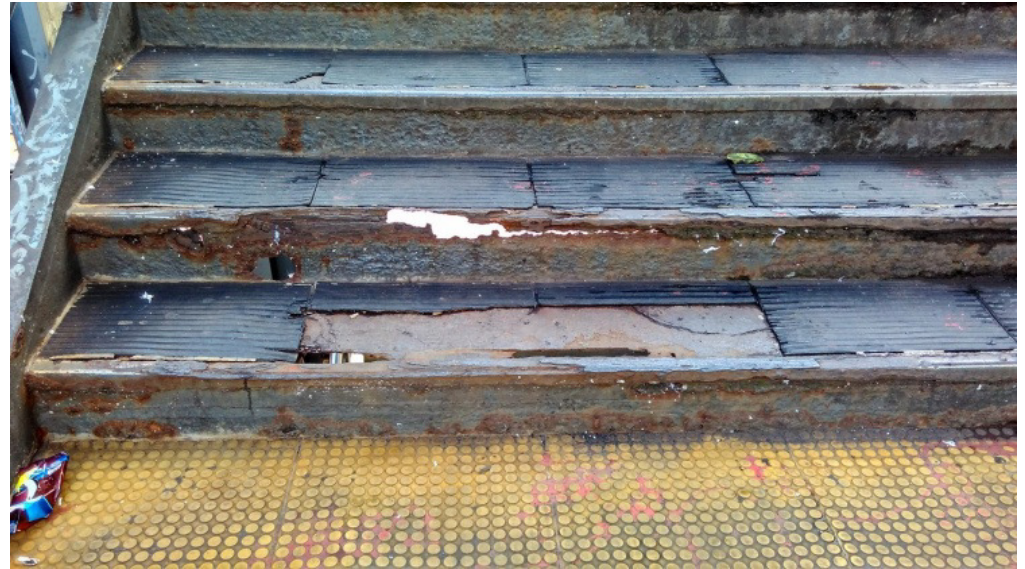
Oxidação, Descolamento do revestimento de piso
