GERENCIAMENTO DE ÁREAS DE RISCO GEOLÓGICO EM ASSENTAMENTOS PRECÁRIOS NO MUNICÍPIO DE SÃO PAULO

Luciana Pascarelli Santos, Rafaela Bonfante Lançone, Luiz Carlos Pires, Rodrigo Nery Costa e Mainan Heiffig Villela

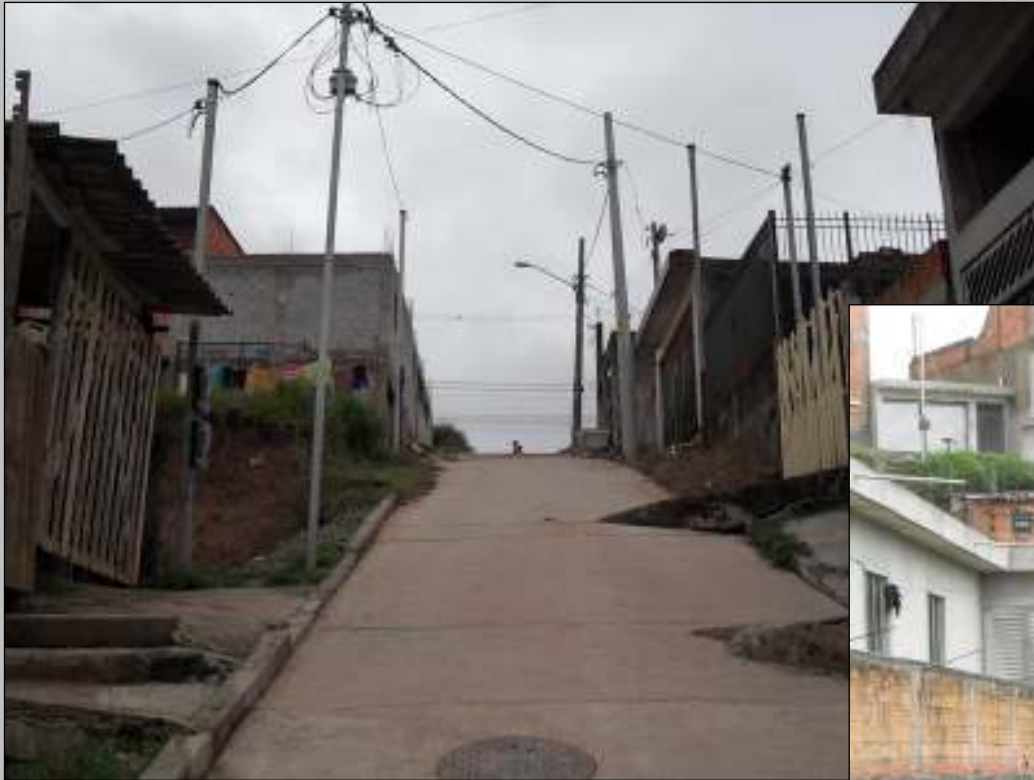
SM-08-04: Vista de trecho do setor com via pavimentada com alta inclinação. BAIXO

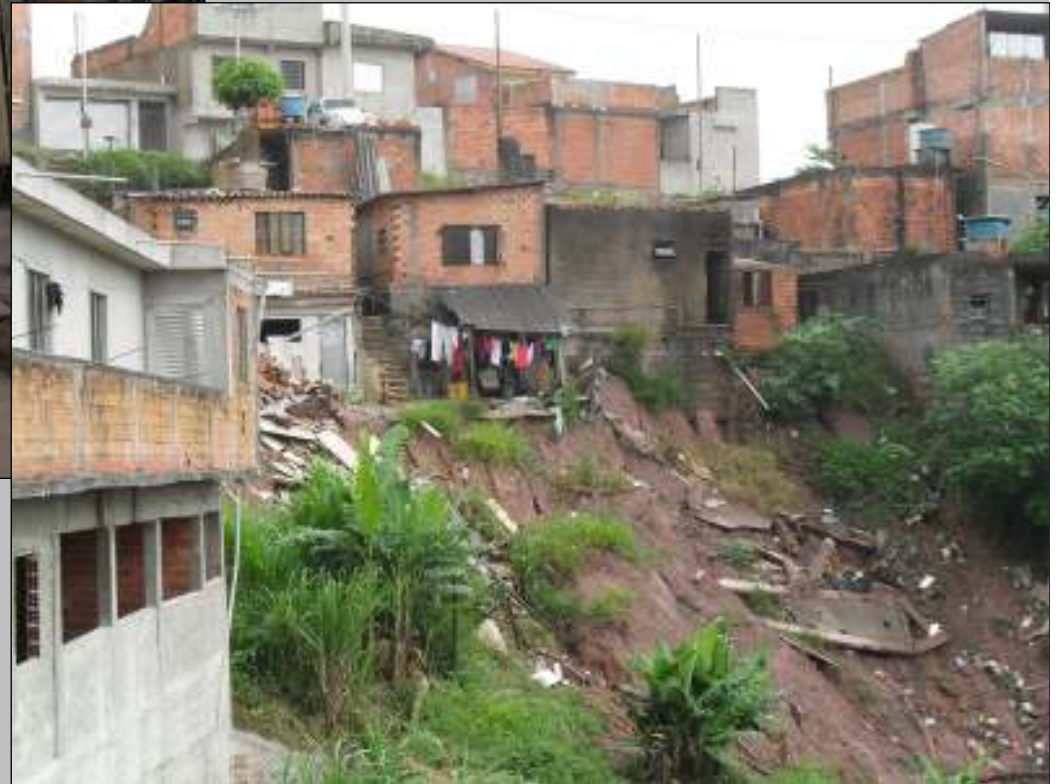
SM-08-05: Vista do escorregamento no setor. Notar exposição das fundações das moradias. MUITO ALTO →
