PROCESSO SEI Nº 6016.2021/0086735-1

CHAMAMENTO PÚBLICO N° CH/002/2021/SGM-SEDP

EMEI RACHEL MESQUITA DE SALLES OLIVEIRA

ÍNDICE

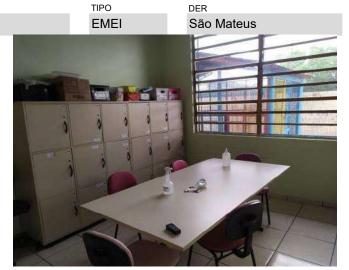
FOTO 13 Sala da diretoria, rodapé danificado.

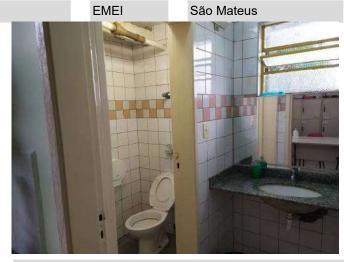
FOTO 19

WC dentro sala dos professores

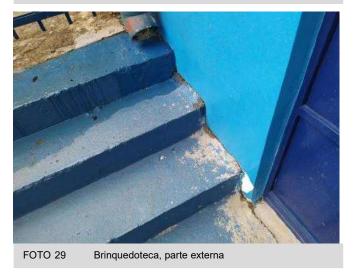
FOTO 28 Brinquedoteca, parte externa
