PREFEITURA DO MUNICÍPIO DE SÃO PAULO
SECRETARIA DO VERDE E DO MEIO AMBIENTE
CONSELHO GESTOR DO PARQUE MUNICIPAL SEVERO GOMES

**ATA DA 5ª REUNIÃO EXTRAORDINÁRIA DO CONSELHO GESTOR DO PARQUE
SEVERO GOMES - ONLINE**
(Biênio 2019/2021)

Local: Online – Plataforma Meet Google
Data: 01/07/2021
Horário: 15h30min

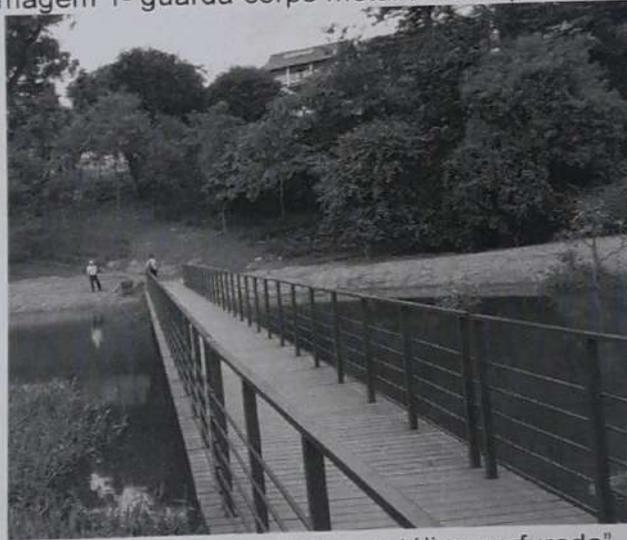
Posicionamento Conselho Gestor (27/04/21): Conforme SEI 037244295-Relatório de referências, no item 2 estão especificados as referências de guarda corpo, especificando material e cor dos materiais, conforme abaixo :
"imagem 1- guarda-corpo metálico com pintura marrom;

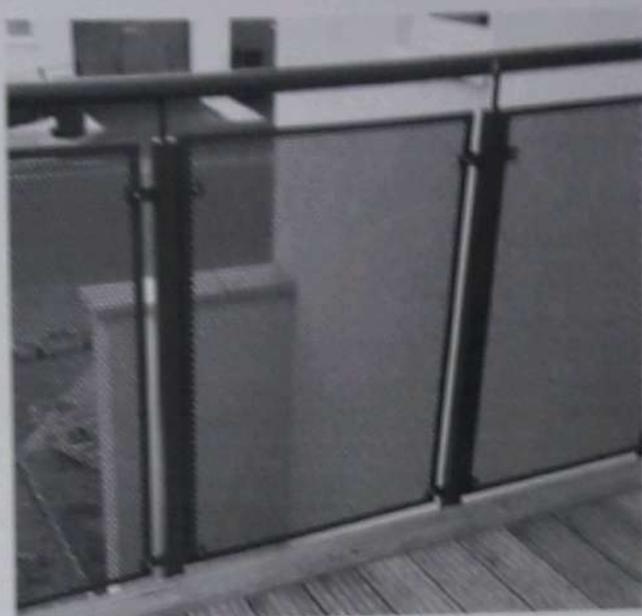
Imagem 2- guarda-corpo com chapa metálica perfurada"

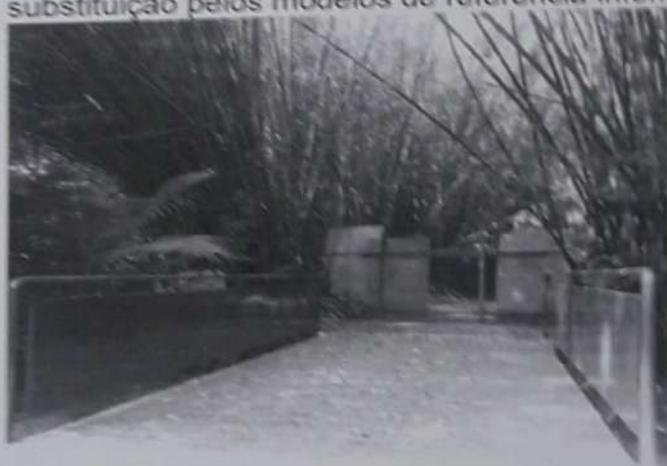
Porém, o guarda corpo instalado (ver foto abaixo) não está em conformidade com estas especificações de material escopo da obra (nem de cor nem de material). Ademais, o guarda corpo instalado, por ser uma chapa metálica não perfurada, apresenta riscos de represamento de água, em casos de chuvas muito fortes, devido ao sabido problema de escoamento da água neste local. Desta forma, o Conselho Gestor solicita reavaliação desta instalação e substituição pelos modelos de referência informados no processo.

- 3- Guarda-corpo instalado inadequado e com vários problemas, tais como:
 - a. Guarda-corpo sem prolongamento nas laterais: com risco de queda e não atendendo os requisitos de segurança dos usuários e do local;
 - b. Ponte construída sem a obra de contenção das laterais, que está desmoronando;
 - c. Material incompatível com o meio ambiente, que por ser fechado, não permite a contemplação, descaracterizando o local e apresentando risco de queda, caso uma criança, venha a escalar a estrutura;
- 4- Solicitamos esclarecimentos sobre as seguintes alterações na planilha TA (SEI 040900978) de 12/03/21, conforme planilha abaixo:

Reunião 01/07/21: Guilherme informou que encaminhará o projeto executivo da ponte, conforme solicitado. Isabella informou que tem conhecimento que o guarda corpo não é o ideal (mas que foi utilizado o padrão EDIF) para este local e a curto prazo não seria possível a substituição deste guarda-corpo. Em outro momento, sugeriu que o que poderia ser feito, seria o remanejamento deste guarda corpo, com a revisão de uma solução mais adequada.

Quanto a falta de prolongamento das laterais, Guilherme ficou de avaliar a situação e apresentar uma solução.

Ednei sugeriu a utilização de serra copo para realização de furos no guarda corpo para auxiliar a vazão. Isabella ponderou sobre a intervenção nesta chapa por questões de garantia dos materiais usados na obra.

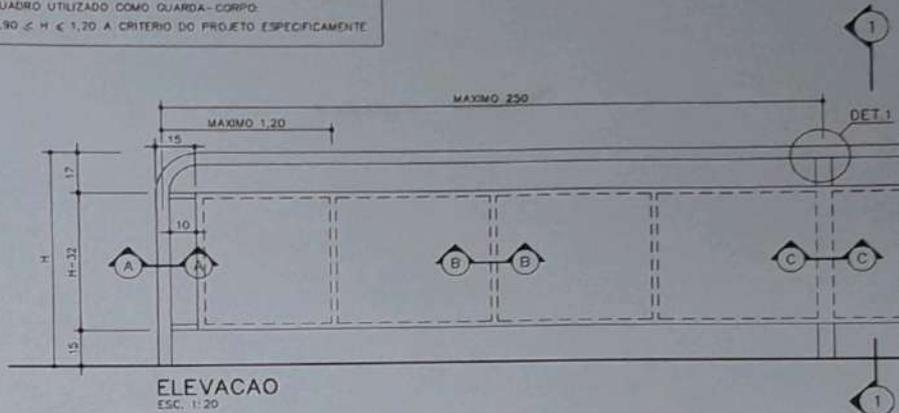
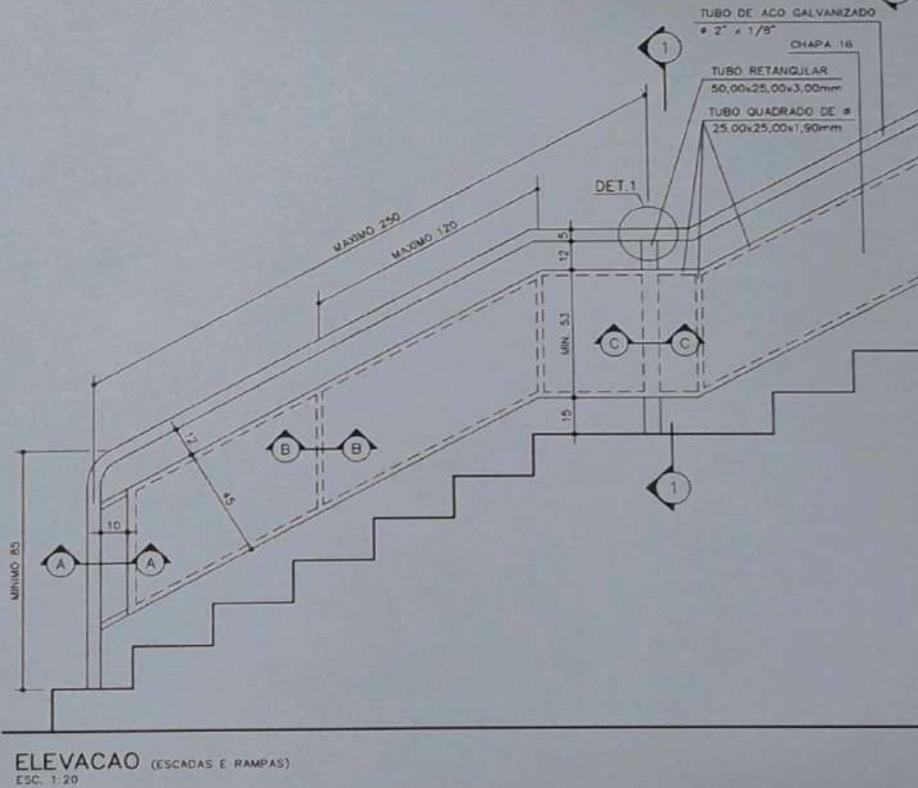
17.05.25

Resposta DIPO (18/06/21): foi seguido o modelo da tabela EDIF pela empresa ao instalar o guarda-corpo e o mesmo obedece as condições exigidas pela norma de guarda-corpo (NBR 14.718);

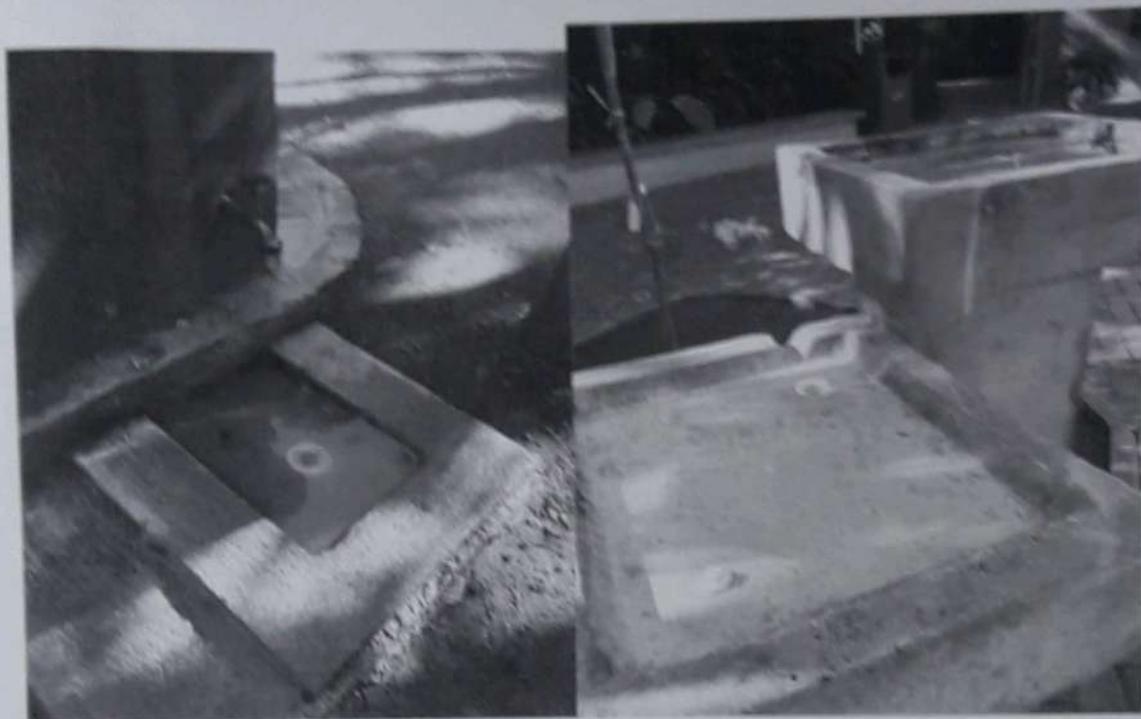
Posicionamento Conselho Gestor (27/04/21): Os bebedouros instalados possuem vários problemas, como o instalado na área da Administração que está entupido, um bico d'água já estragou (praticamente sem uso), conforme fotos abaixo:

Reunião 01/07/21: Garantia de obra de 5 anos. Ressaltado pelo Conselho Gestor (Fanny), Patricia e avalizado pela Isabella, que grande parte dos problemas nos parques estão relacionados com manutenção e Patricia destacou que as maiores reclamações em parques dependem de manutenção, sendo o contrato de reparo imprescindível para resolver estes problemas, porém Isabella informou que ainda não tem previsão de contratação. Como um comentário adicional, Josane apontou que os bebedouros instalados não são adequados para funcionar como bebedouro de cães, uma vez que é difícil para os cães tomarem água da torneira instalada no lava-pés. O esquema do bebedouro antigo era mais funcional.

Resposta DIPO (18/06/21): foram solicitados os reparos, desentupimentos e troca dos ralos, para a empresa contratada;

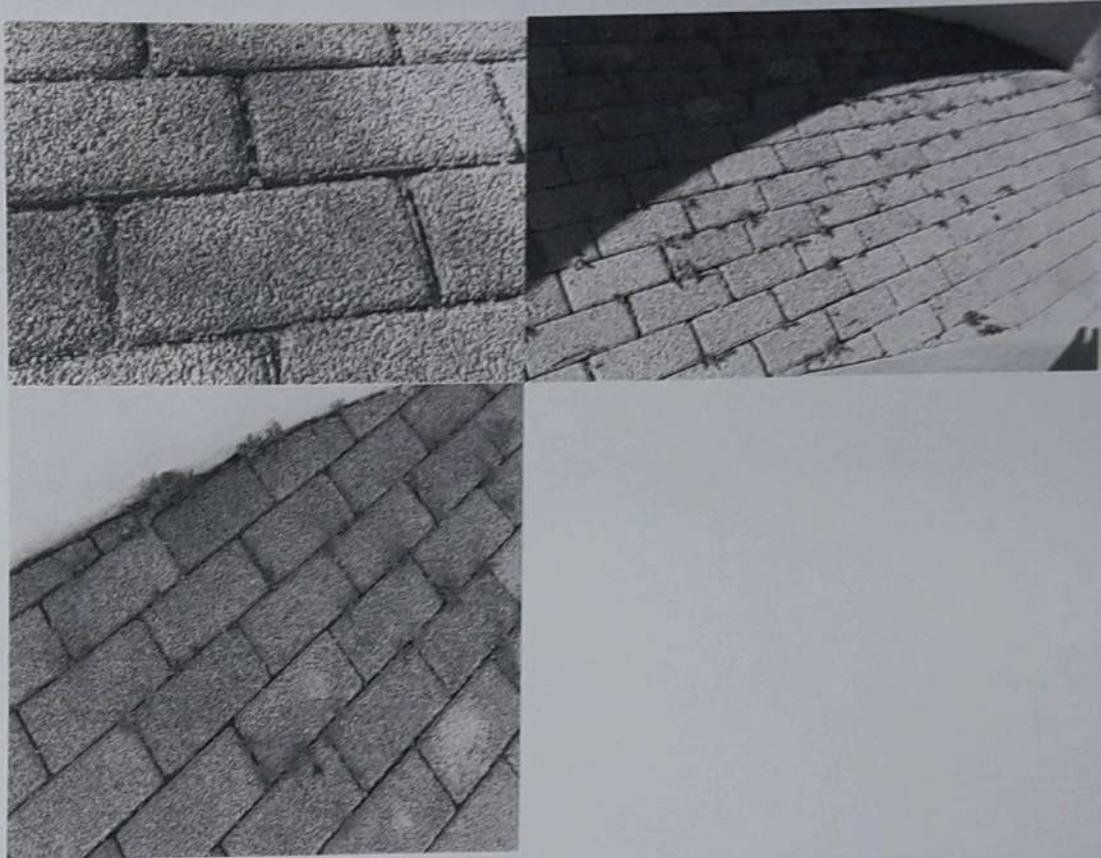
Observado que o piso intertravado instalado no labirinto não é adequado para o labirinto, por ser um piso rústico, áspero, irregular e que pode oferecer riscos de acidente porque não diminui o atrito com o chão, em caso de queda. É recomendada a instalação de pisos amortecedores, como os pisos de borracha, em playgrounds, para evitar lesões.

Foram observados que o assentamento destes pisos na área do labirinto estão desiguais, desalinhados e com vãos entre eles. Inclusive se pode notar que estão crescendo ervas daninhas entre estes vãos (conforme fotos abaixo).

Posicionamento Conselho Gestor: A Secretaria considera adequada a utilização de piso intertravado neste local? Por que não foram utilizados pisos de borracha similares aos utilizados no playground, para proporcionar mais conforto, bem-estar e segurança

aos usuários? Não se aplicam os requisitos de segurança da norma ABNT 16071-3 (Requisitos de segurança para pisos absorvente de impacto) neste projeto?

Resposta DIPO (18/06/21): Foi escolhido um piso intertravado drenante para o local a fim de evitar o acúmulo da água que poderia acontecer com a instalação de um intertravado normal ou piso emborrachado que precisa de contrapiso em concreto. Como o labirinto não é uma estrutura escalável, sendo que até mesmo as formas recortadas na alvenaria pensadas de forma que não fossem escaláveis, não seria necessário um piso absorvente de impacto (emborrachado ou equivalente) conforme a NBR 16071-3.

Isabella sugeriu avaliar a utilização do parque (colocar em uso e monitorar), observar e trazer mais insumo para esta discussão.

Fabrizio comentou que entre a caixa de areia e o labirinto existe um piso emborrachado e por que não foi colocado no labirinto. Dependendo do monitoramento, poderá ser reavaliado a utilização do piso emborrachado.

Patricia comentou sobre a necessidade de sinalização alertando que o labirinto não poderá ser escalado.
