RELATÓRIO DE AUDITORIA	
Ordem de Serviço:	Nº 92/2016/CGM
Unidade Auditada:	Secretaria Municipal de Serviços e Obras
Período de Realização:	07/10/2016 à 02/12/2016

1. Trata-se de auditoria conjunta realizada pela Secretaria de Controle Externo no Estado de São Paulo (Secex-SP), com participação da Controladoria Geral do Município de São Paulo (CGM-SP), no Ministério das Cidades, na Caixa Econômica Federal e em órgãos do Município de São Paulo, no período compreendido entre 7/10/2016 e 2/12/2016, para avaliar a conformidade dos procedimentos até então realizados para a execução das obras para controle de inundações da Bacia Hidrográfica do Córrego Paciência.

III.1. Projeto deficiente

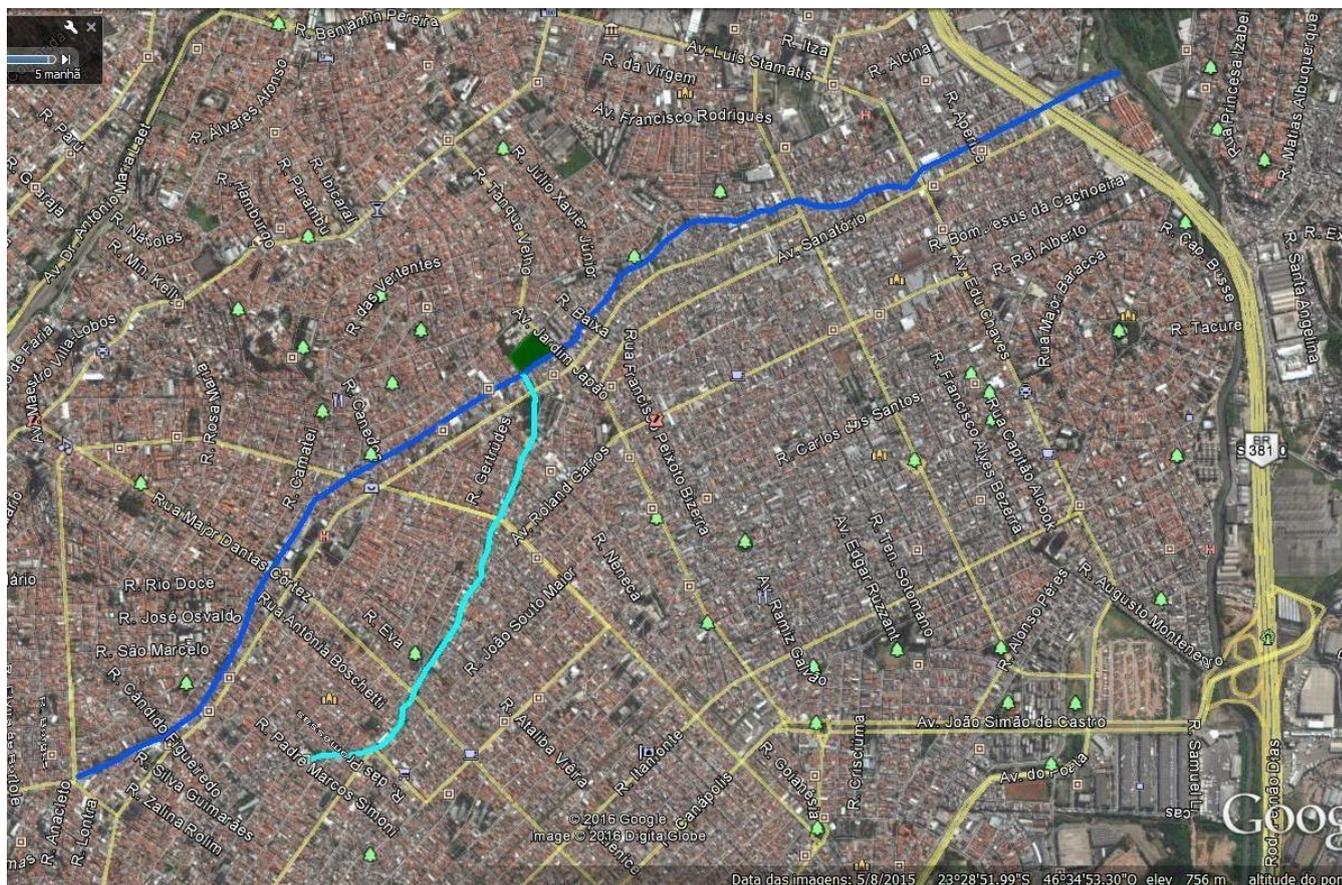
Figura 1 – Mapa esquemático dos córregos Paciência (azul escuro) e Maria Paula. No encontro dos dois (em verde) será construído o reservatório de detenção. (Foto aérea: Google Earth)

12. O projeto prevê a construção de um grande reservatório de detenção tamponado no encontro dos córregos Paciência e Maria Paula. Sua principal função será o controle das inundações e estará localizado fora do leito do córrego (chamado de estrutura “off-line”). A implantação do reservatório também tem como objetivo reduzir a largura do canal a jusante e, conseqüentemente, diminuir o número de desapropriações. Será abastecido por gravidade por meio de um vertedouro e esvaziado através de sistema de bombeamento. O reservatório terá 15 metros de profundidade, área aproximada de 12.400 m² e volume total de 150.000 m³, segundo a prefeitura.

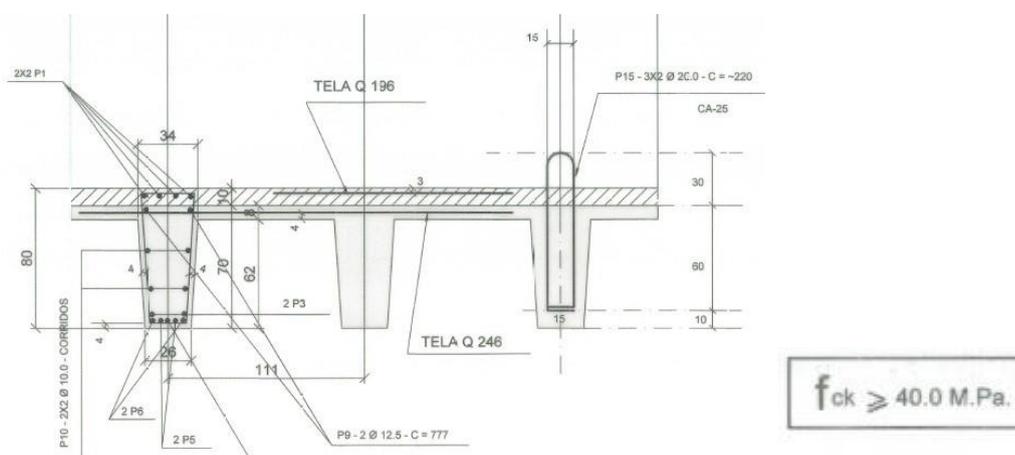
36. No que concerne à superavaliação de quantitativos, foi verificada a existência de inconformidades nos quantitativos referentes a serviços relacionados à execução da estrutura do reservatório. As pranchas SI174.B0.RSP716-0 e SI174.B0.RSP717-0 demonstram a existência de detalhamento estrutural da laje de cobertura do reservatório. Esse detalhamento indica que a laje será formada por peças pré-moldadas com seção TTT com resistência característica do concreto de 40 Mpa.

Figura 2 – Corte das vigas “TTT” e resistência do concreto para a cobertura do reservatório

37. O primeiro ponto a destacar é que não há previsão orçamentária para concreto com resistência característica de 40 MPa (pranchas SI174.B0.RSP716-0, SI174.B0.RSP717-0 e SI174.B0.RSP718-0). O volume de concreto correspondente às estruturas indicadas nessas plantas foi contabilizado como sendo de 30 MPa, indicando deficiência de projeto básico. Em caso de não haver concreto de 40 MPa nos sistemas referenciais, a administração deveria elaborar composição de preço unitário (CPU) própria para o caso concreto, sob o risco de serem solicitados aditivos de serviços que poderiam ter sido previstos.

38. Em segundo lugar, ao analisar o memorial de cálculo das vigas TTT, constatou-se que foi considerado um volume de concreto de 37,76 m³ por peça pré-moldada. A seção de vigas de cada peça TTT pré-moldada é de 0,558m², não incluindo o trecho de 8 cm da laje contido no elemento pré-moldado. Como cada peça possui comprimento de 7,8 m, conforme indicado na prancha SI174.B0.RSP716-0, o volume, por peça, tem o valor de 4,35 m³. Esse volume corresponde somente às vigas, pois o volume da capa de concreto de 8 cm já está computado no item “laje do reservatório” do memorial de cálculo. Mesmo que se somasse o volume de concreto na laje, o que já seria duplicidade, não seria possível atingir o valor de 37,76m³ por peça. Não foram encontradas justificativas para o valor em qualquer documento do projeto.

39. Dessa forma, a diferença desses valores, 33,41 m³ por peça (37,76 – 4,35), foi computada indevidamente no item do orçamento CONCRETO USINADO BOMBEADO FCK=30MPA, INCLUSIVE LANÇAMENTO E ADENSAMENTO (item 05.18.05 do orçamento – evidência 9). Considerando 354 peças, o volume orçado acima do real fica em 11.827,14 m³. Isso corresponde a um sobrepreço por superavaliação de quantitativos de **R\$ 4.287.929,61**, a incluir um BDI de 29,1% de R\$ 1.247.787,52.

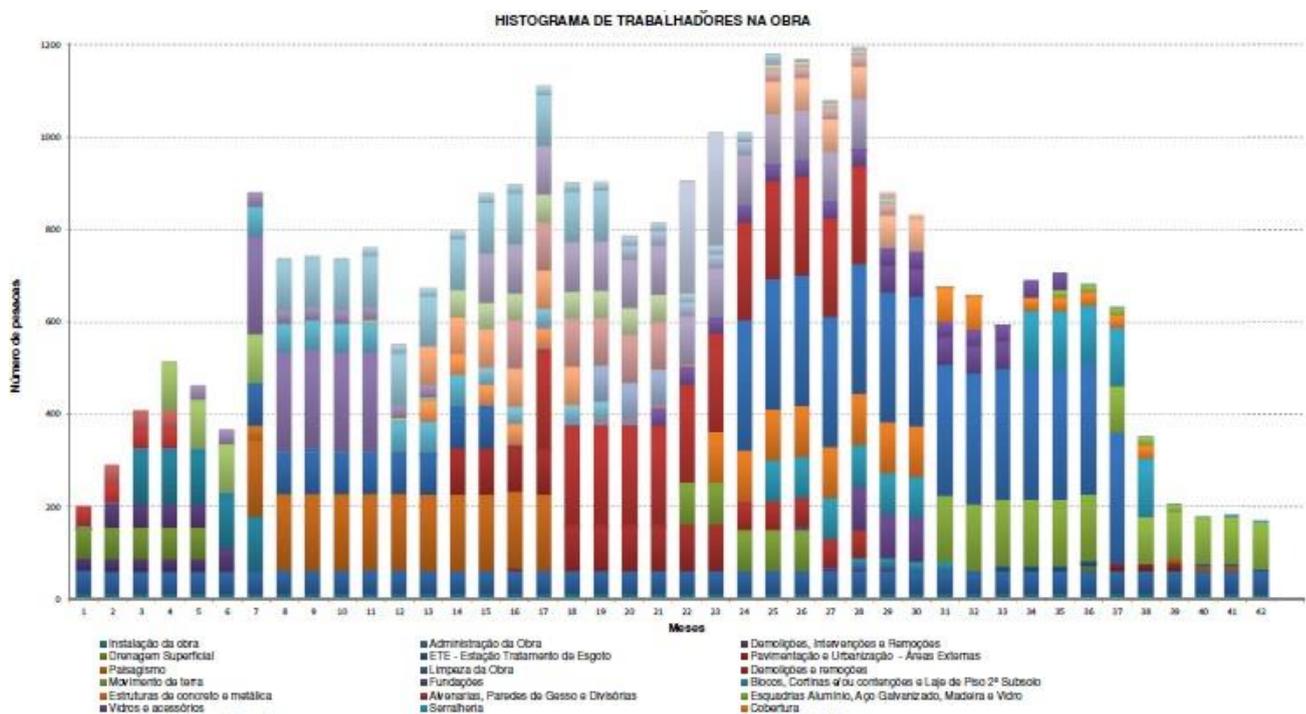
49. Também não há, no projeto apresentado, um histograma de mão de obra (gráfico em geral também similar a uma “curva de Gauss”) ou a chamada “curva S”, elementos importantes no planejamento de obras desse porte. A memória de cálculo de itens que dependem do quantitativo de mão de obra, como alimentação, EPI's (equipamentos de proteção individual) contempla um número médio de colaboradores por mês (95 funcionários – ver evidência 1), mas não há elementos para avaliar se o cálculo está correto. Segue abaixo um exemplo de histograma típico de uma obra desse porte, retirado de outra obra fiscalizada por este Tribunal.

Figura 5 – Exemplo de histograma de mão de obra.

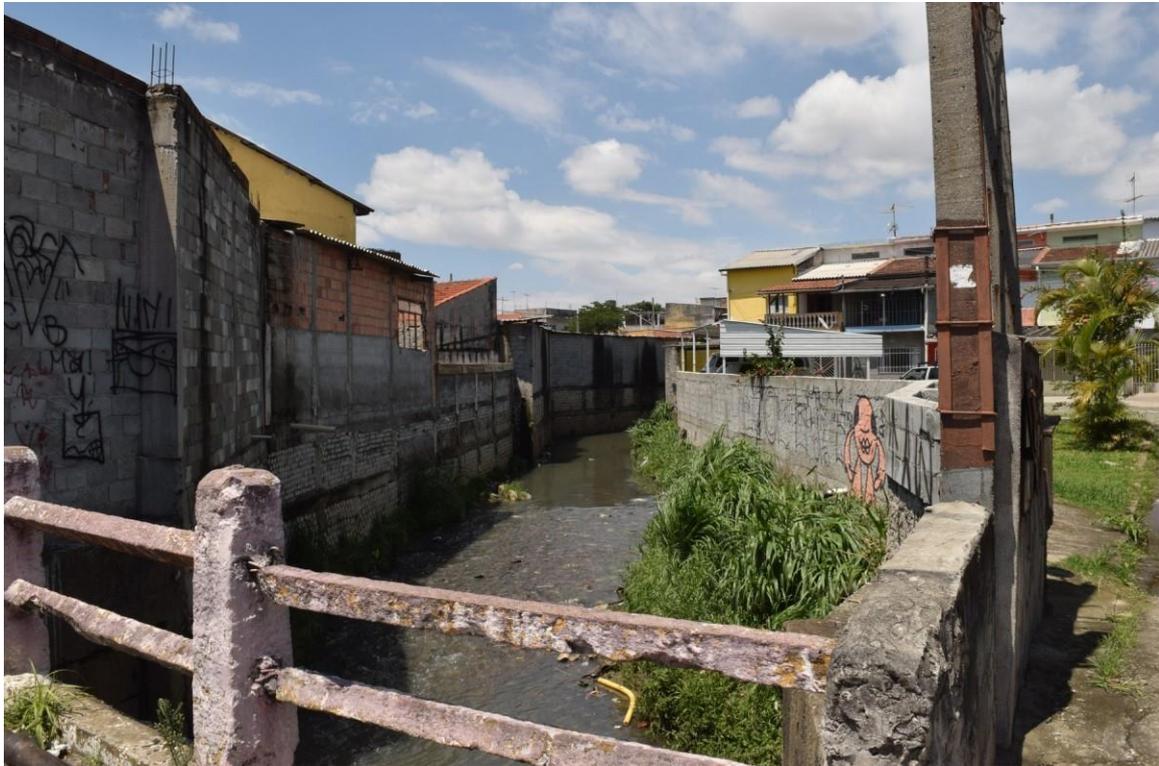
11. A região de influência do projeto possui alto grau de impermeabilização, grande parte do esgoto das residências é lançada no corpo hídrico e os taludes das margens do córrego sofrem com a erosão. O córrego encontra-se a céu aberto com grande parte das margens em terreno natural (solo – ver fotografias no apêndice C).

Córrego paciência visto a partir da Av. Edu Chaves

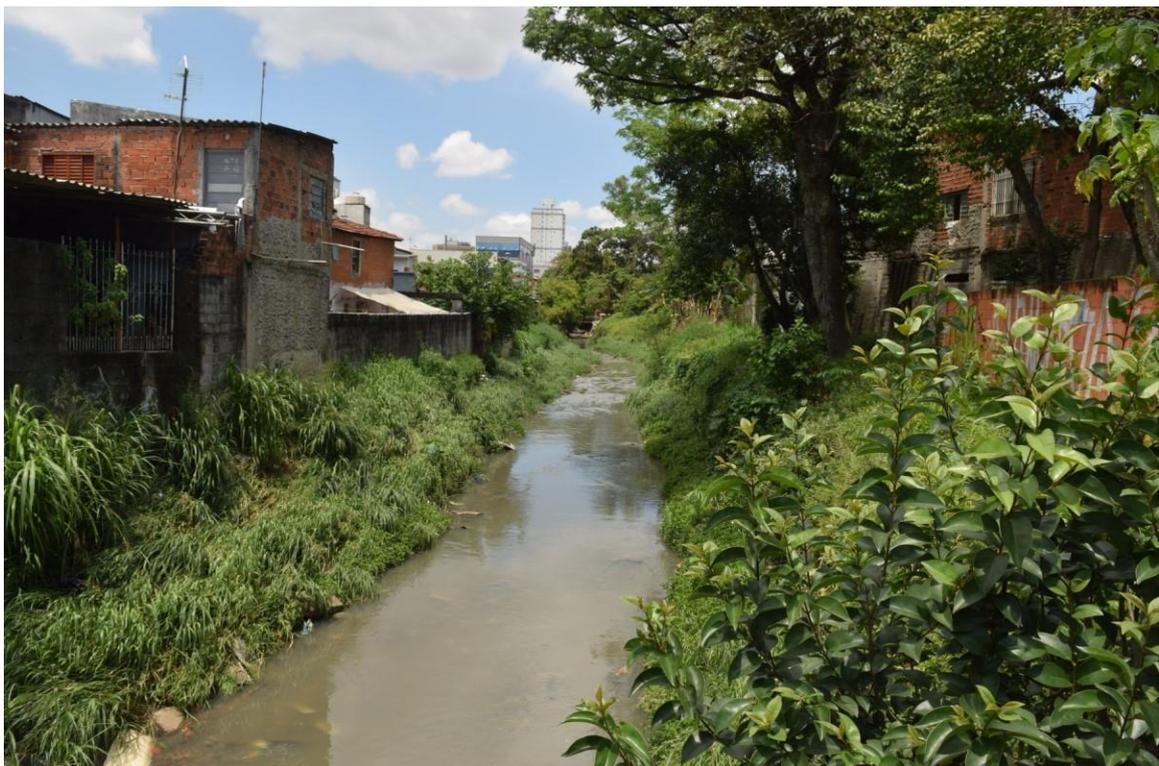
Córrego paciência a partir da Av. Jardim Japão

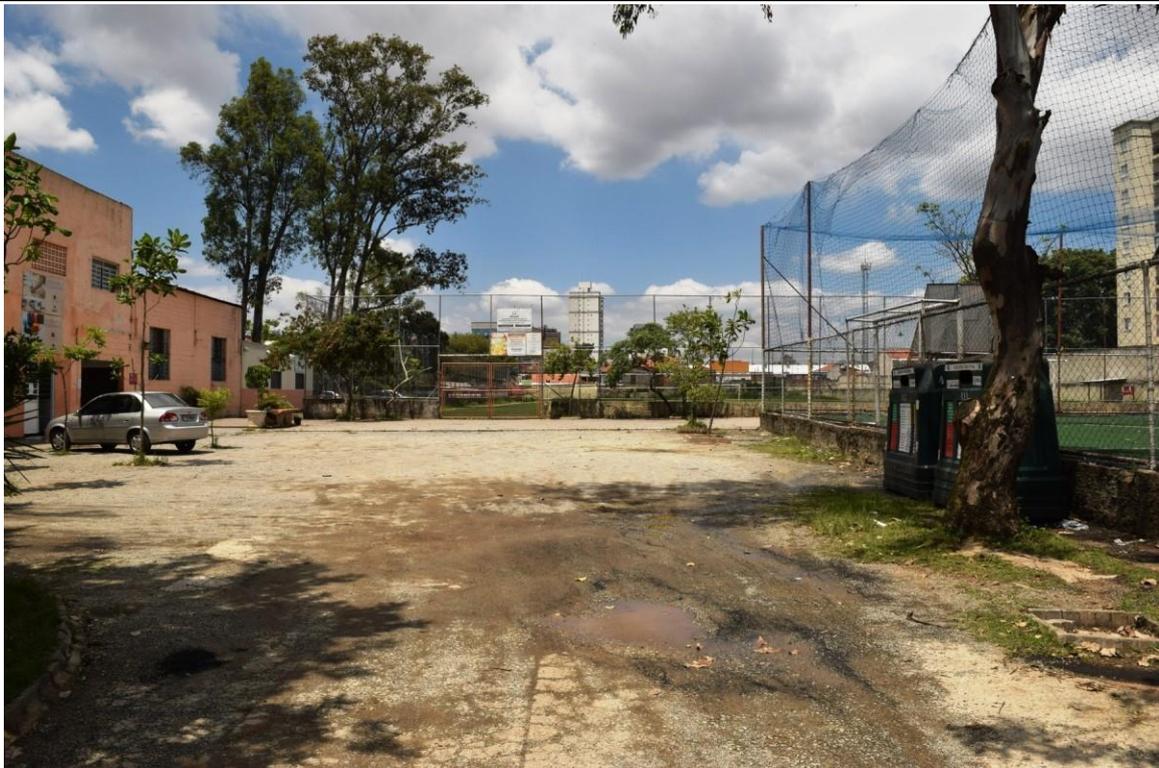
Local onde será implantado o reservatório de detenção

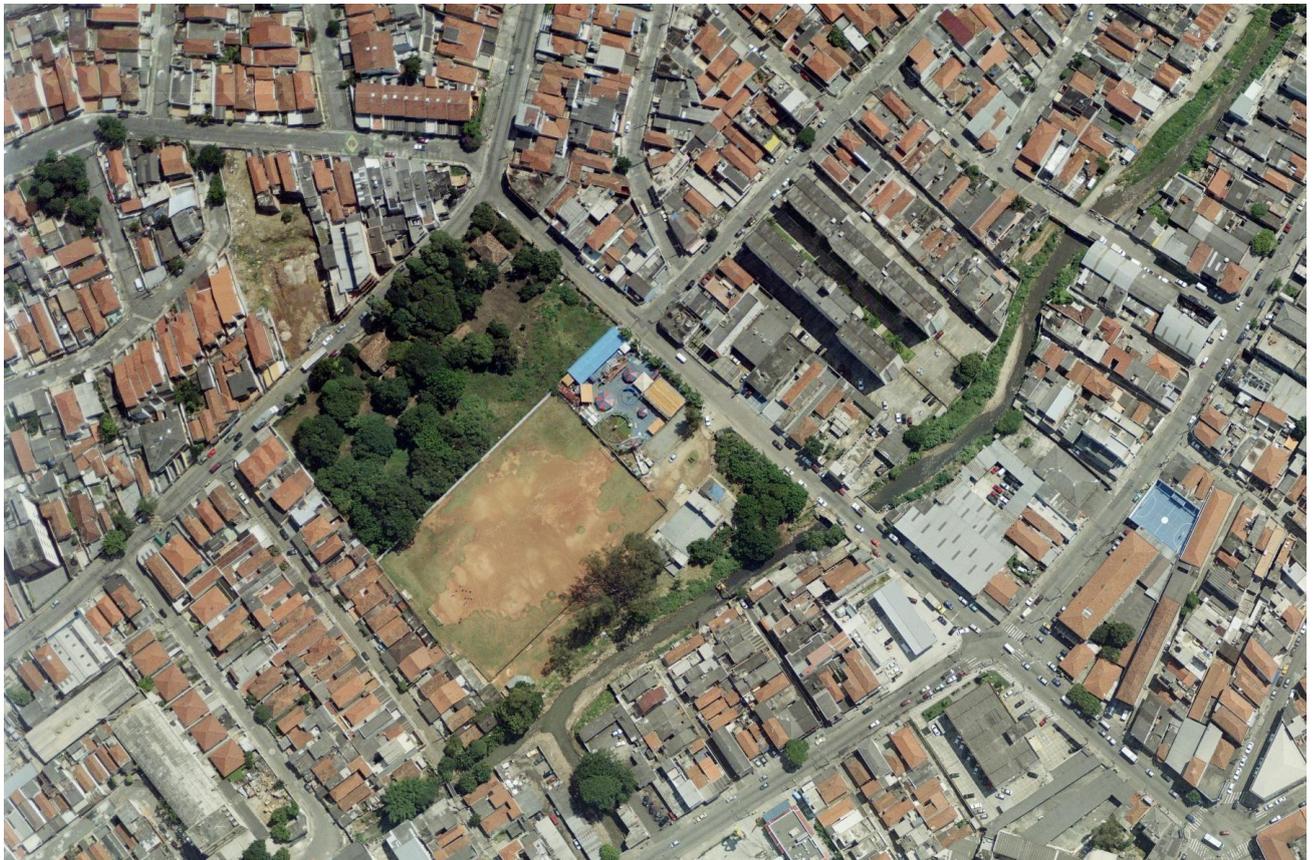
Foto da área onde será construído o reservatório (março de 2004). Fonte:geosampa

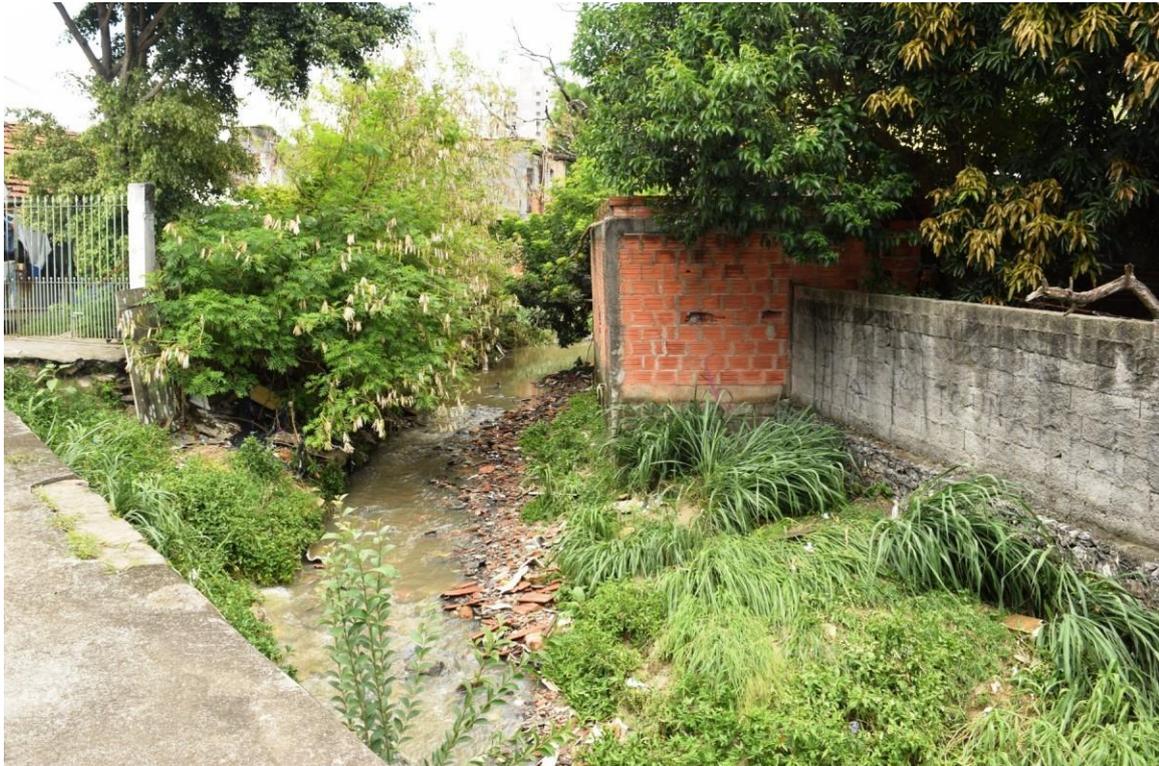
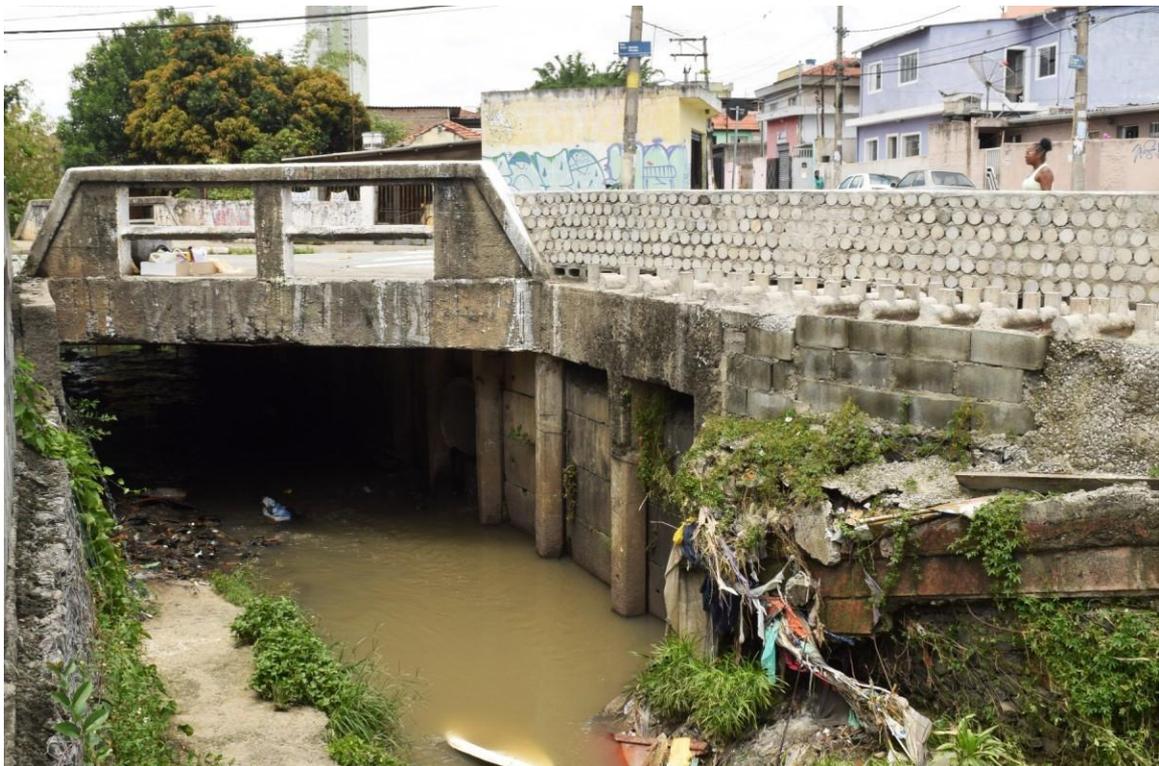
Córrego Maria Paula, trecho próximo à esquina das ruas Major Dantas Cortez e Ananatuba
