**PREFEITURA DE  
SÃO PAULO**  
CONTROLADORIA GERAL

**RELATÓRIO DE AUDITORIA**

Ordem de Serviço:	Nº 15/2016/CGM
Unidade Auditada:	Subprefeitura de Guaianases
Período de Realização:	20/06/2016 a 26/08/2016

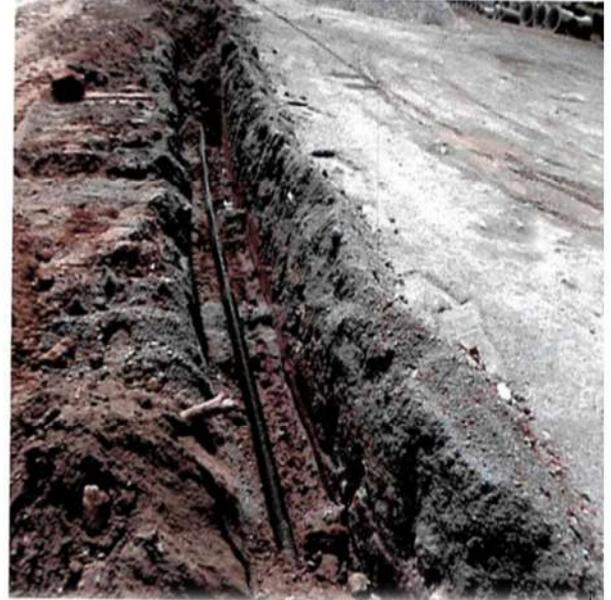
Figura 1 - Instalação de cabos novos - processo 2009-0.216.114-4, fl. 763

Em análise ao processo nº 2014-0.240.033-7 não é possível identificar que estas trocas tenham ocorrido anualmente. Há, porém, o histórico de uma instalação de 1.350m de cabos novos (e não de 2.000m, como apresentados na planilha com a composição de preços) em meados de abril de 2014 (Figura 1 e Figura 2).

Instalação dos eletrodutos para passagem dos cabos novos.

Entretanto, este trabalho foi realizado ainda na vigência do contrato anterior (nº 009/SP-G/2009), o que tornaria injustificada a cobrança desses valores no ajuste atual do Contrato nº 005/SP-G/2014.

Considerando que a troca dos cabos mencionados não ocorreu na vigência do atual Contrato (Contrato nº 005/SP-G/2014), o prejuízo estimado para a Administração Pública é de R\$ 206.148,40.

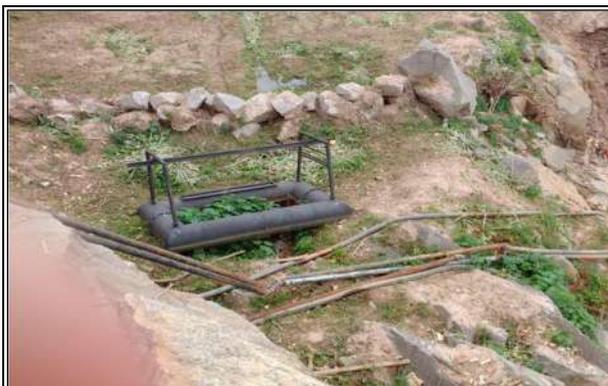
Figura 3 - Flutuante reserva sem motobombas

Em visitas realizadas pela equipe de auditoria nos dias 16/05/2016, 10/06/16 e 06/07/2016, verificou-se a existência de um sistema de bombeamento composto por quatro motobombas. Há, também, um flutuante reserva sem motobombas que não estava sendo utilizado nos períodos das visitas (Figura 3 e Figura 4). Contudo, como visto acima nas planilhas de custos unitários, a contratada cobra mensalmente pela locação desse equipamento e das seis motobombas.

Portanto, consoante cálculos e dados acima, percebe-se que a Prefeitura Regional de Guaianazes vem pagando duas vezes mais do que é devido, ou seja, ao pagar por um sistema composto por seis motobombas e dois flutuantes, são pagos indevidamente três motobombas e um flutuante, ensejando um prejuízo anual de R\$ 177.781,97.

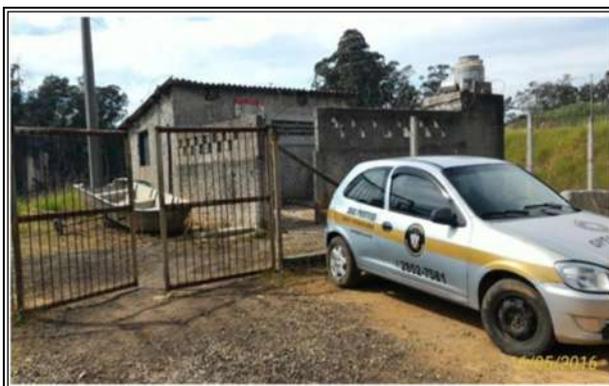
Figura 5 ó Veículo da empresa subcontratada

Mediante inspeção física junto ao õPiscinãõ, nos dias 16/05/2016, 28/06/2016 e 06/07/2016, constatou-se que o serviço de vigilância estava sendo prestado pela empresa õDog Protegõ (Figura 5), subcontratação efetuada pela OBRACON, em desacordo com as cláusulas do edital do Pregão Eletrônico nº 007/SP-G/2014.

No item 11.10 do edital supracitado, contido no processo no 2014-0.240.033-7 (fl. 58) está escrito: *õA adjudicatária não poderá subcontratar, ceder ou transferir o objeto do Contrato, no todo ou em parte, a terceiros, sob pena de rescisão.õ*

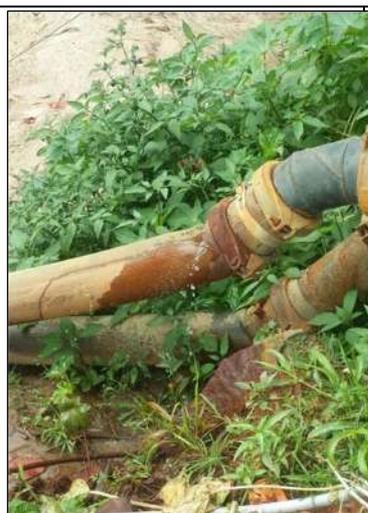
Figura 7 - Vazamentos na junção entre a tubulação flexível e de aço.

- ✓ Divergências entre as anotações do relatório de manutenção (processo nº 2016-0.101.366-0, fl. nº 30) e a situação constatada em inspeções *in loco*, efetuadas pela equipe de auditoria nos dias 16/05/2016, 10/06/16 e 06/07/2016. No item motobombas /tubulação do relatório, consta o status de *Bom* (Figura 6); todavia, nas visitas da equipe, foram identificados vazamentos ao longo das mangueiras e nas junções entre as tubulações de aço e flexíveis (Figura 7, Figura 8, Figura 9).

Nesse sentido, ainda que os vazamentos apontados não comprometam o pleno funcionamento do sistema, a fiscalização deve apontar todas as inconformidades identificadas e solicitar as devidas providencias à contratada.
