RELATÓRIO DE AUDITORIA	
Ordem de Serviço:	Nº 14/2016/CGM
Unidade Auditada:	Prefeitura Regional de Sapopemba
Período de Realização:	20/06/2016 à 03/11/2016

Este relatório apresenta o resultado da auditoria referente à Ordem de Serviço nº 14/2016, realizada na Subprefeitura de Sapopemba, com o objetivo de verificar a correta execução do Contrato nº 09/SP-SB/2014, cujo objeto é *a prestação de serviços de conservação de áreas urbanizadas, ajardinadas, praguejadas e em seu entorno, através de 01 (uma) equipe, com fornecimento de equipamentos e mão de obra especializada, pelo período de 12 (doze) meses, a partir de 23/07/2014*. O valor inicial do presente contrato é R\$ 502.630,00.

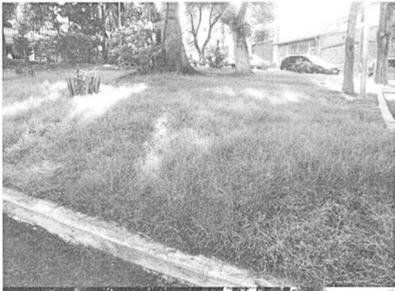
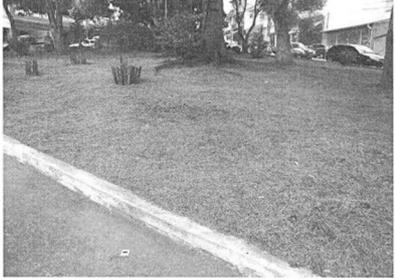
A equipe de auditoria constatou, ainda, que existem fotografias idênticas para datas e locais distintos, como observado nas páginas 53 e 117 da medição, entre outras, correspondente aos serviços prestados no mês de janeiro de 2015 (PA. 2015-0.030.472-3).

<p>Figura 1: Pág. 53 do PA. 2015-0.030.472-3, descrevendo Praça Eugênio Aquino Pasquale.</p>		<p>Figura 2: Pág. 117 do PA. 2015-0.030.472-3, descrevendo Rua João Rodrigues Ruiz.</p>

A página 53 (Figura 1) descreve como local de serviço executado a Praça Eugênio Aquino Pasquale, na data de 05/01/2015, já a página 117 (figura 2) apresenta como local de execução de serviço a Rua João Rodrigues Ruiz, e data de 29/01/2015.

Recomenda-se a Unidade intensificar a fiscalização dos contratos em andamento, de forma a minimizar essas ocorrências. É de grande valia, também, continuar os treinamentos mencionados, a fim de aprimorar as técnicas de registros das imagens.

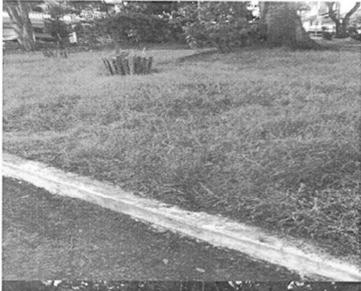
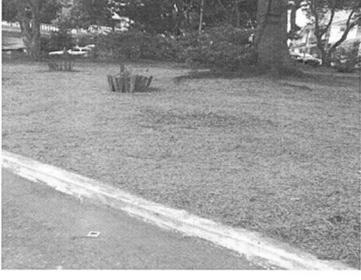
Os endereços mencionados acima se localizam a cerca de 3,0 km de distância, conforme pesquisado no site Google Maps.

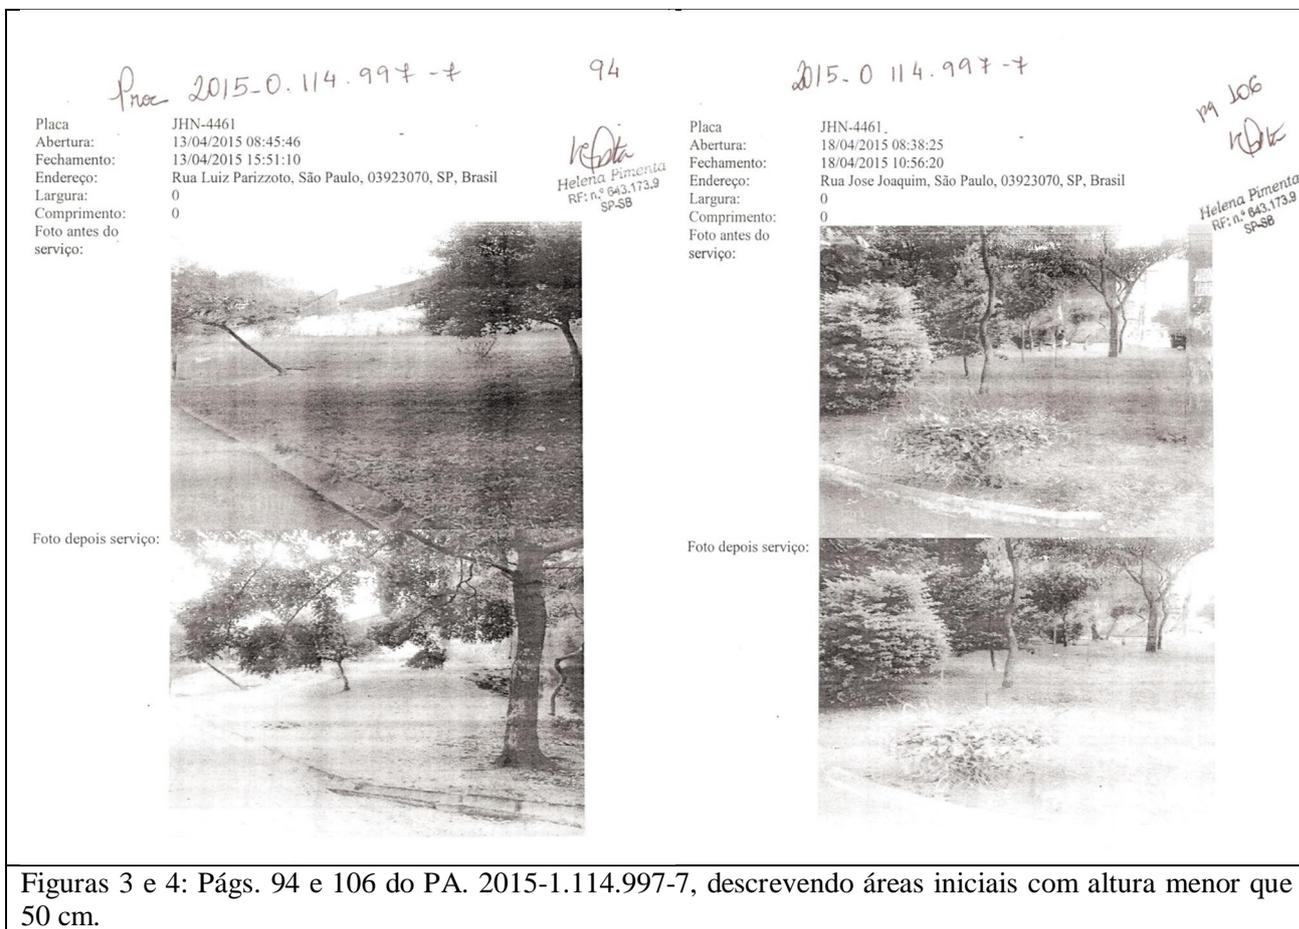
De fato, nas Fichas de Produção Diária foram descritas situações como chuva, e altura da vegetação maior que 50 (cinquenta) cm. Entretanto, constata-se a falta de detalhamentos quanto, por exemplo, qual o índice pluviométrico do dia em questão ou qual o tempo de duração da chuva. Ou ainda, como foi feita a medida da altura da vegetação, pois a maioria das Fichas de Produção Diária apresenta altura superior a 50 (cinquenta) cm, e, no entanto, algumas fotografias que descrevem esses locais antes e após a realização do serviço não confirmam esses dados.

Entre essas fotografias, estão as constantes nas páginas 94 e 106 do processo de medição de abril de 2015 (PA. 2015-1.114.997-7), apresentadas abaixo. Nota-se que, aparentemente, as imagens de antes do serviço realizado não apresentam altura superior a 50 (cinquenta) cm.

Ressalta-se a frequência com que a altura da grama era maior do que 50 cm, o que recorrentemente ensejou em diminuição da meta de produção mensal contratada e resultou em medições mensais com valores acima do realizado, como, por exemplo, no mês de abril de 2015.

Recomenda-se à Unidade instruir os fiscais dos contratos a atentar-se ao registro correto das imagens, de forma que as fotos retratem a real situação dos locais dos serviços. Considerar ainda, a possibilidade de registros de várias imagens quando se tratar de áreas extensas e/ou que se encontrem com características heterogêneas, capazes de ensejar diferenças de produtividade.

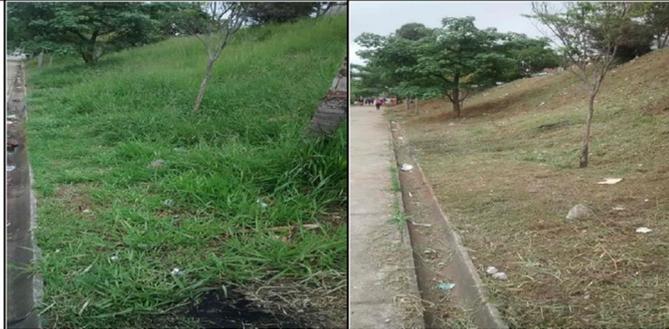
Placa : FEU-3298
 Serviço : Tipo A - Corte de grama, capina e roçada
 Sub-Serviço : Corte de Grama
 Contratante : Sapopemba
 Início : 21/10/2016 08:52:49
 Fim : 22/10/2016 07:41:09

Lat/Long : -23.592688 -46.506975
 Endereço : Av. Arraia do Araguaia, 175-1449 - Jardim Dona Sinhá

Equipe : 1
 Área(m) : 1900

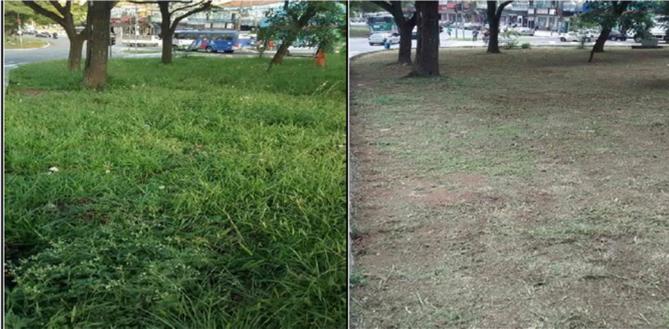
Placa : FEU-3298
 Serviço : Tipo A - Corte de grama, capina e roçada
 Sub-Serviço : Corte de Grama
 Contratante : Sapopemba
 Início : 28/10/2016 07:46:07
 Fim : 28/10/2016 13:33:11

Lat/Long : -23.600140 -46.512535
 Endereço : Av. Sapopemba, 8985-9115 - Jardim Adutora

Equipe : 1
 Área(m) : 1529

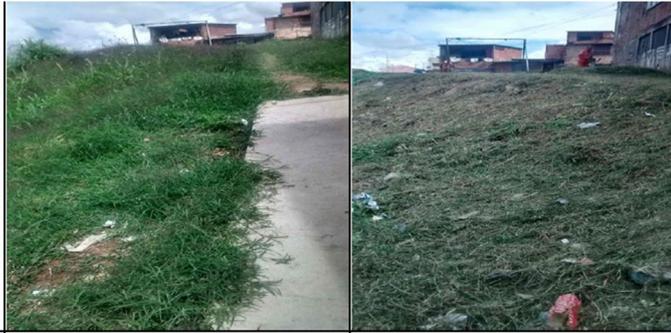
Placa : NYE-4007
Serviço : Tipo A - Corte de grama, capina e roçada
Sub-Serviço : Corte de Grama
Contratante : Sapopemba
Início : 07/10/2016 12:52:37
Fim : 07/10/2016 14:17:00

Lat/Long : -23.619610 -46.489241
Endereço : Rua Luca Conforti, 122 - Fazenda da Juta

Equipe : 2
Área(m) : 2000

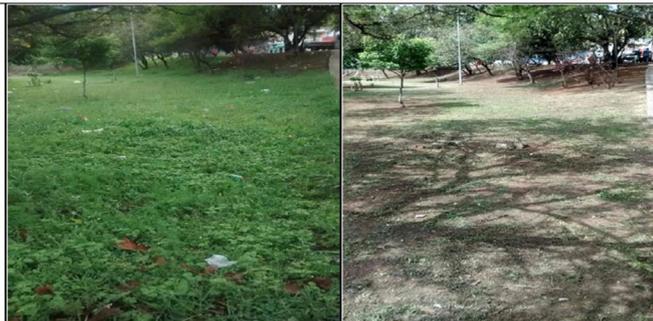
Placa : NYE-4007
Serviço : Tipo A - Corte de grama, capina e roçada
Sub-Serviço : Corte de Grama
Contratante : Sapopemba
Início : 17/10/2016 07:26:54
Fim : 17/10/2016 14:45:02

Lat/Long : -23.621048 -46.506986
Endereço : R. Custódio Cardoso, 137 - Vila Cardoso
Franco, 03978-040

Equipe : 2
Área(m) : 3000
