## 5. DIAGNÓSTICO AMBIENTAL

A maior parte das obras do prolongamento da Avenida Roberto Marinho será realizada sob a superfície, por meio de um túnel de aproximadamente 3,6 km. As partes superficiais da obra encontram-se na ligação do túnel com a Rodovia dos Imigrantes e na adequação do sistema viário junto à Avenida Jornalista Roberto Marinho. Isso significa a implantação de conexões entre as ruas transversais, passarelas e viadutos, como nos outros projetos de melhoria nos cruzamentos com as avenidas Engenheiro Luís Carlos Berrini e Santo Amaro. Essas medidas servirão para qualificar todo o trecho entre a Marginal Pinheiros e a Rodovia dos Imigrantes.

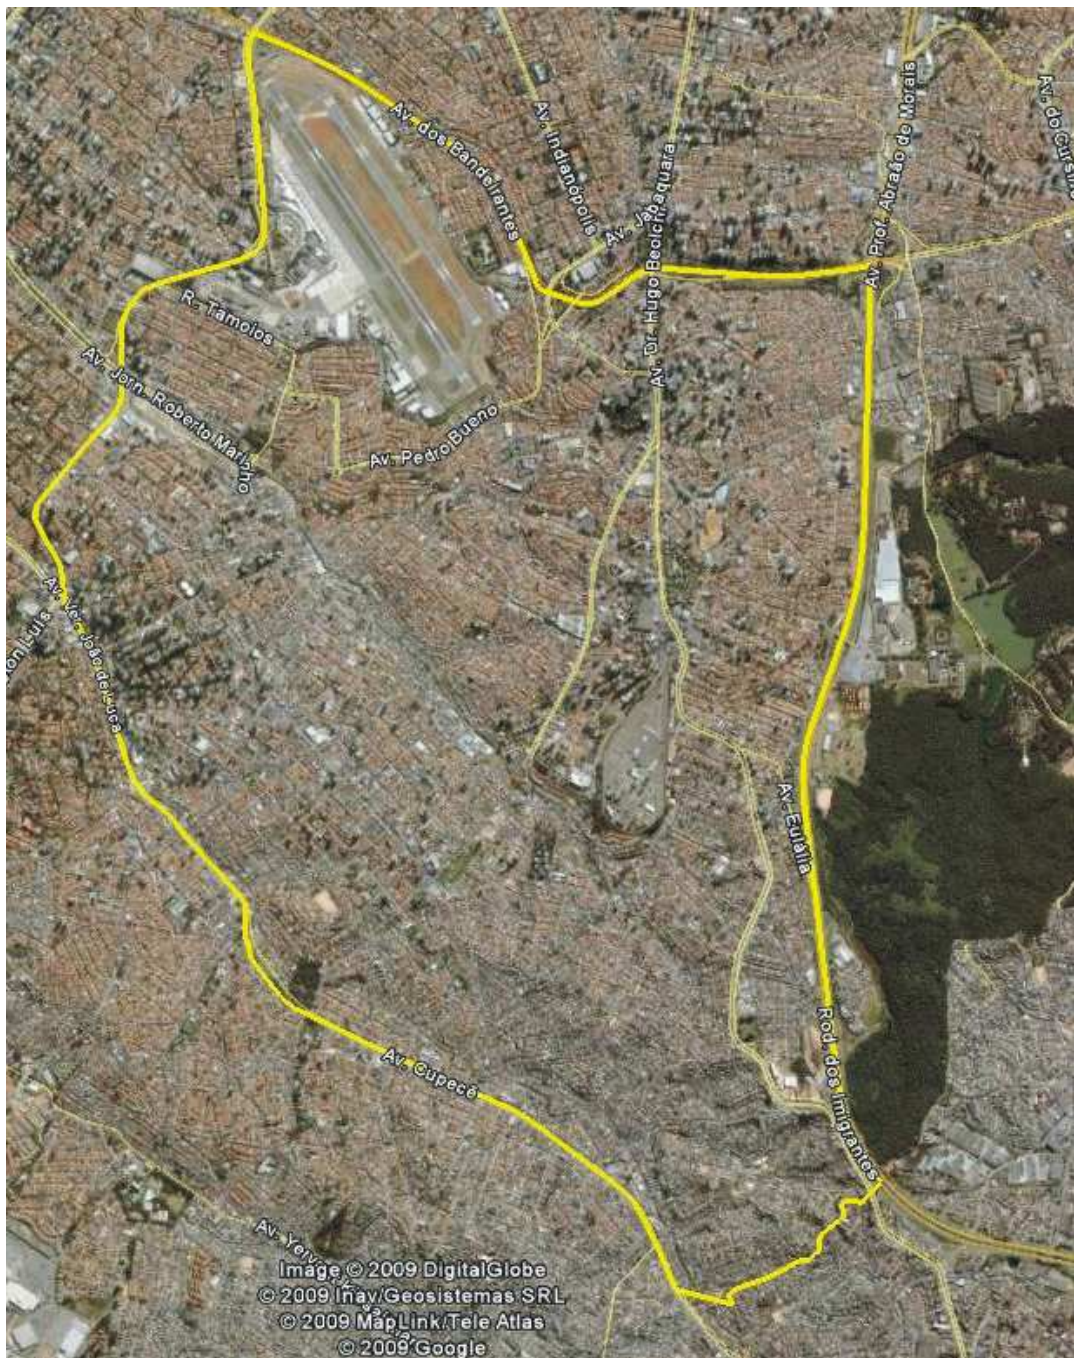
Área de Influência Indireta (AII): os aspectos referentes ao tráfego dentro do perímetro formado pelas vias: Avenida dos Bandeirantes, Avenida Afonso D'Escragnotte Taunay, Rodovia dos Imigrantes, Avenida Fúlfaro, Rua Ventura Garcia Calderon, Rua Padre Antonio de Gouveia, Avenida Cupecê, Avenida Vereador João de Luca e Avenida Washington Luis (Figura 5-9).

Área de Influência Indireta

**Figura 5-9:** Área de Influência Indireta para estudo do tráfego.

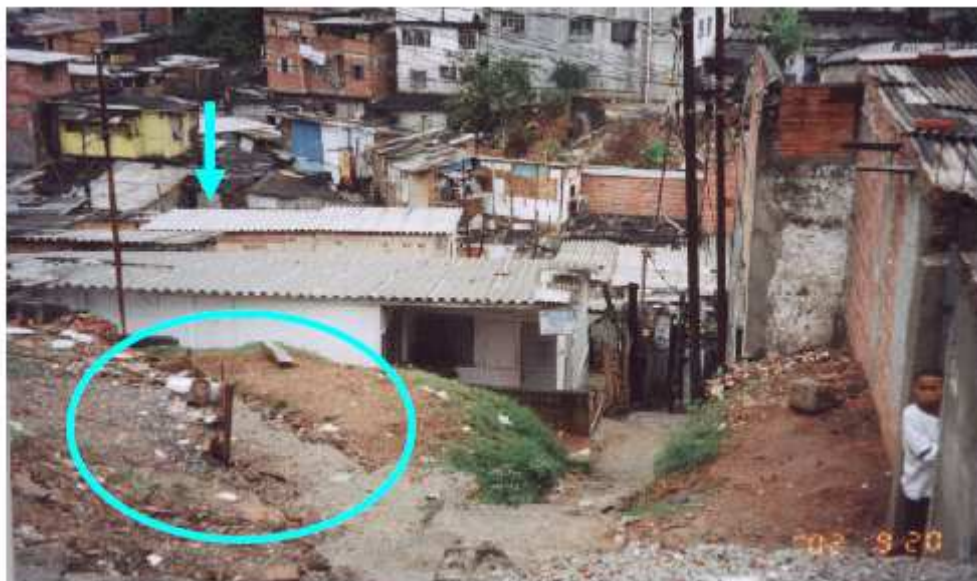
**Foto 5.1.1-1:** Ocupação na encosta e margem do córrego.

Na foto acima (5.1.1-1), verifica-se a ocupação na encosta e nas margens de um tributário do córrego Água Espraiada. Este ponto apresenta-se suscetível à ocorrência de escorregamentos e processos erosivos lentos de encosta e de canal. A infiltração, embora mais lenta devido à compactação do solo, é maior do que na área efetivamente ocupada. Com isso, as águas escoadas e a drenagem precária podem levar à saturação dos solos e, em períodos chuvosos, aumentar a suscetibilidade a escorregamentos.

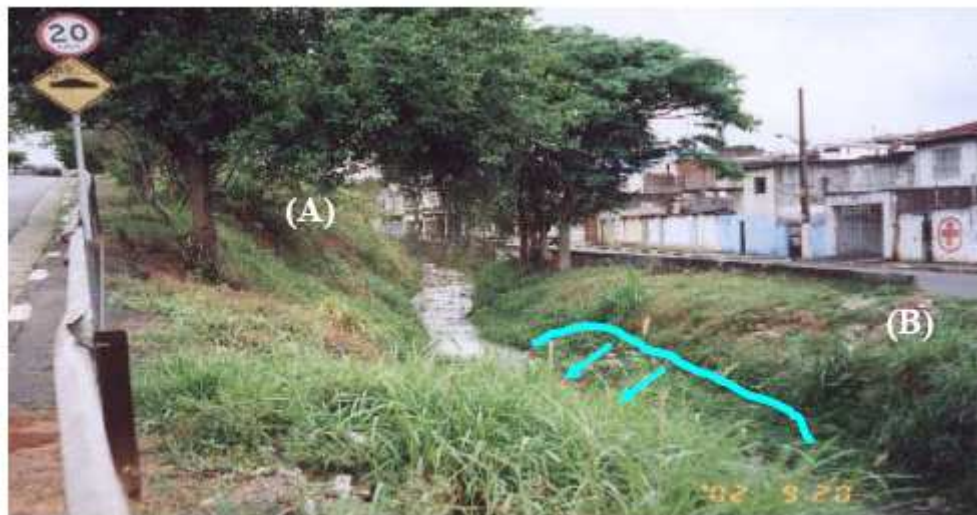
**Foto 5.1.1-2:** Córrego tributário apresentando solapamento das margens (linha azul).

Na foto 5.1.1-2, verifica-se que em alguns trechos (A) a inclinação das margens aumenta o volume dos sedimentos transportados e depositados no canal. Em outros trechos (B), o lixo das margens também é transportado para o córrego. Ambos os processos levam a um aumento dos sedimentos e conseqüente ao assoreamento do córrego.

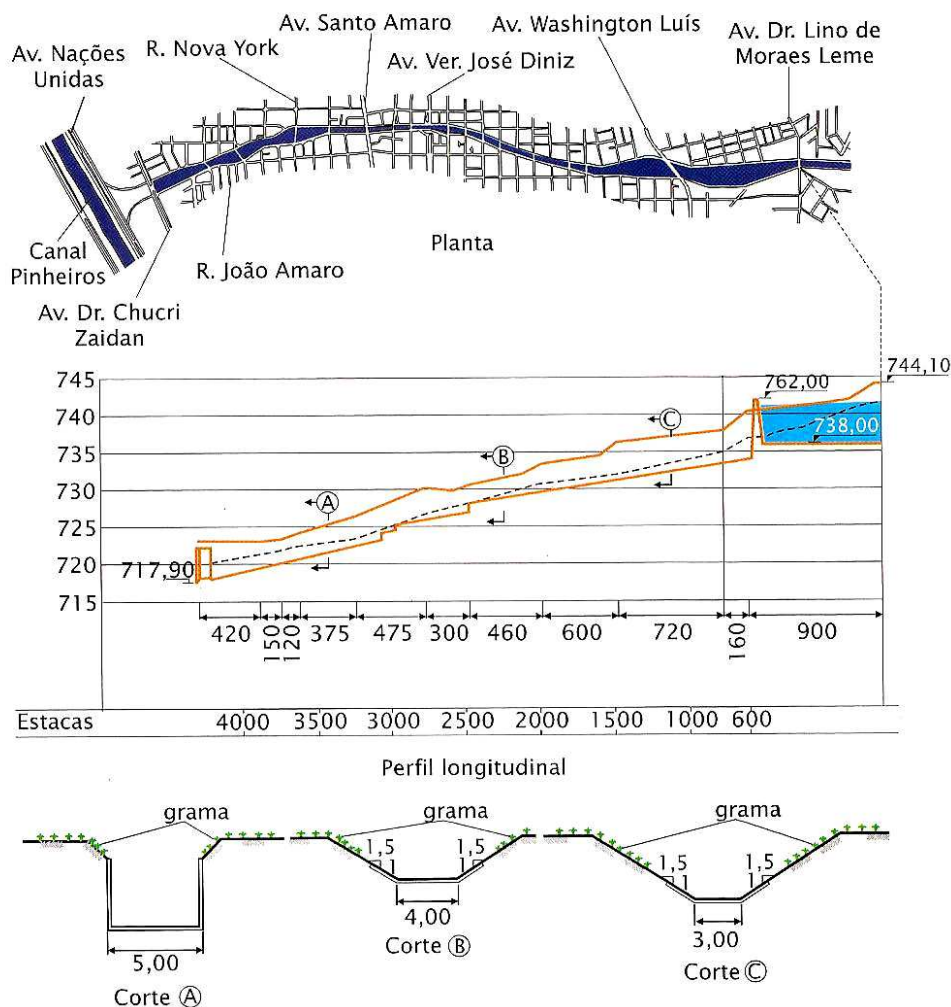
**Figura 5.1.5.2-2:** Esquema do projeto da canalização do Córrego das Águas Espriadas e Piscinão do Jabaquara (APUD Canholi 2005)

A Figura 5.1.5.2-2 apresenta o esquema geral do projeto implantado no sistema de drenagem Águas Espraiadas/Dreno do Brooklin.

O desempenho do sistema é satisfatório, sendo o maior problema o dos resíduos sólidos e detritos, que são retirados na estação de bombeamento e que causam problemas operacionais.

Já o Reservatório Jabaquara (Piscinão), onde foram instalados quadras desportivas e outros equipamentos nos patamares mais elevados, vem sendo utilizado pela população do entorno.
