### 3. QUALIDADE AMBIENTAL

#### 3.1. QUALIDADE HÍDRICA

##### 3.1.1. Delimitação e caracterização das bacias e sub-bacias.

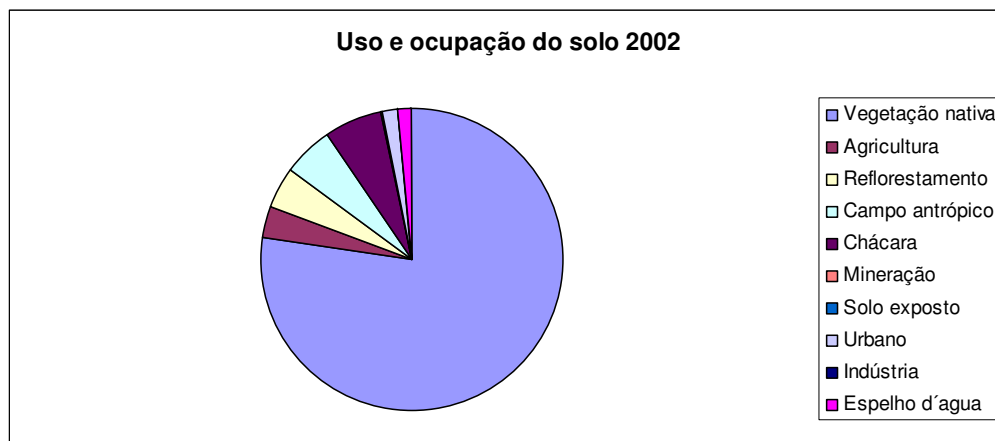
**Figura 3.2. 3.** Uso e ocupação do solo no território da APA Capivari-Monos em 2002

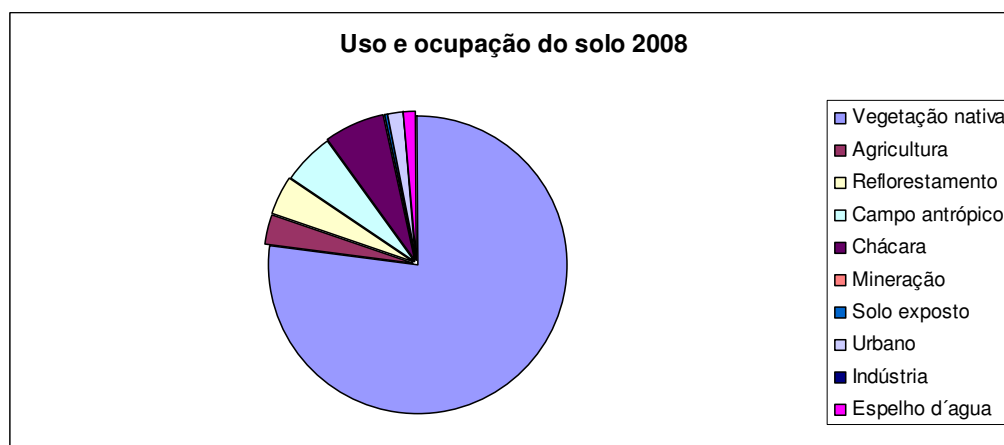
**Figura 3.2. 4.** Uso e ocupação do solo no território da APA Capivari-Monos em 2008
