Relatório da Qualidade do Meio Ambiente

RELATÓRIO DA QUALIDADE DO MEIO AMBIENTE

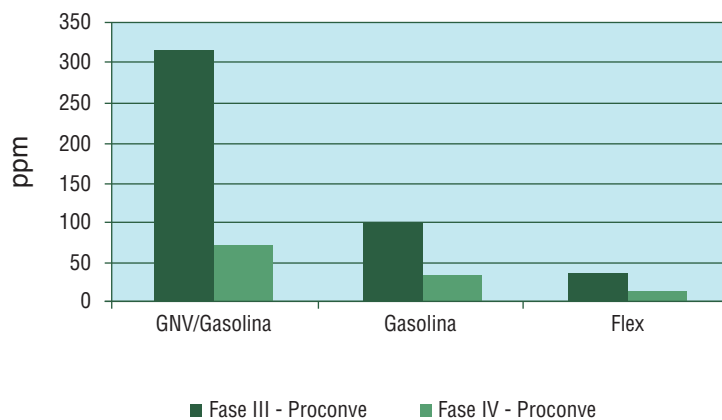
Figura 8 - Emissões médias de HC segundo a tecnologia - Ciclo Otto

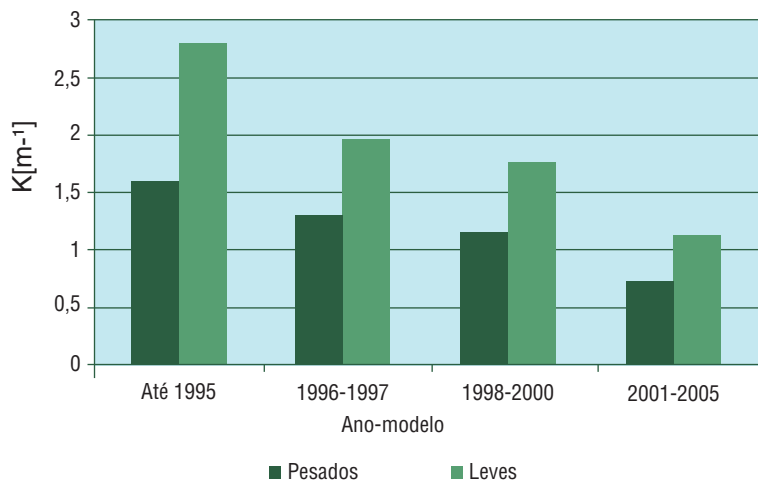
A figura 11 apresenta a variação da opacidade média dos veículos diesel até 2009.

Figura 11 - Opacidade Média dos veículos diesel - Aspiração Natural

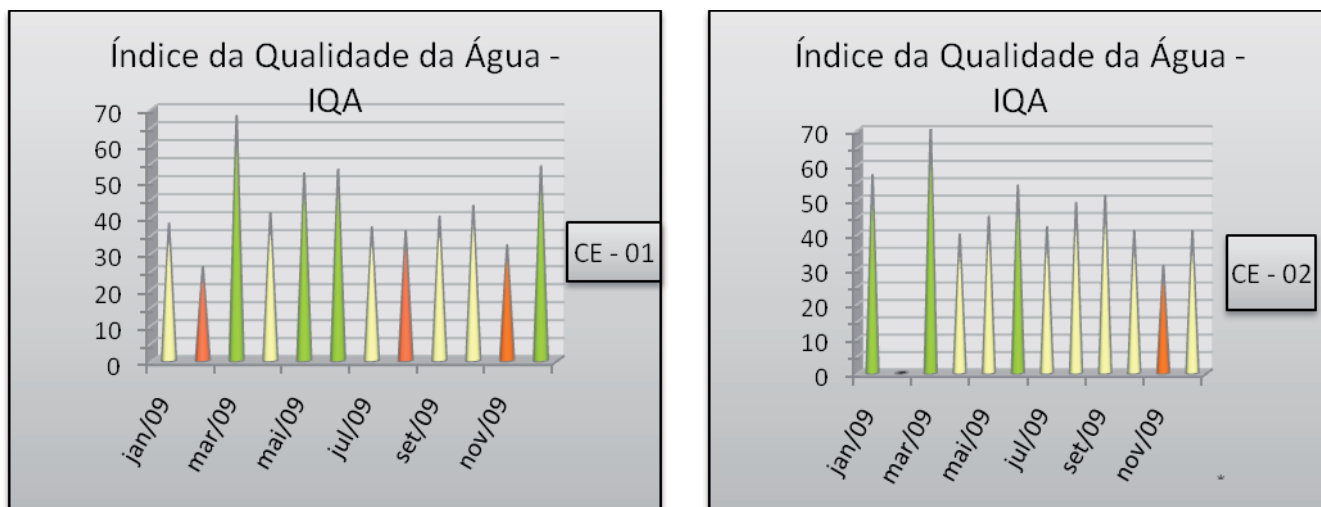
Figura 17 - IQA dos lagos 1 e 2 do Parque CEMUCAM de janeiro a dezembro de 2009.

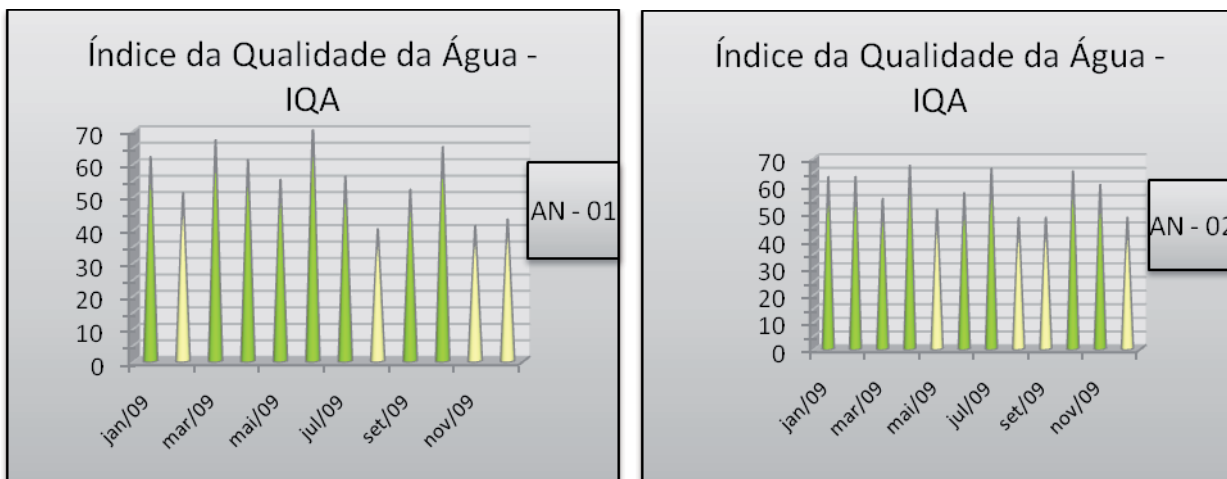
Figura 21 - IQA dos lagos 1 e 2 do Parque Anhanguera de janeiro a dezembro de 2009.

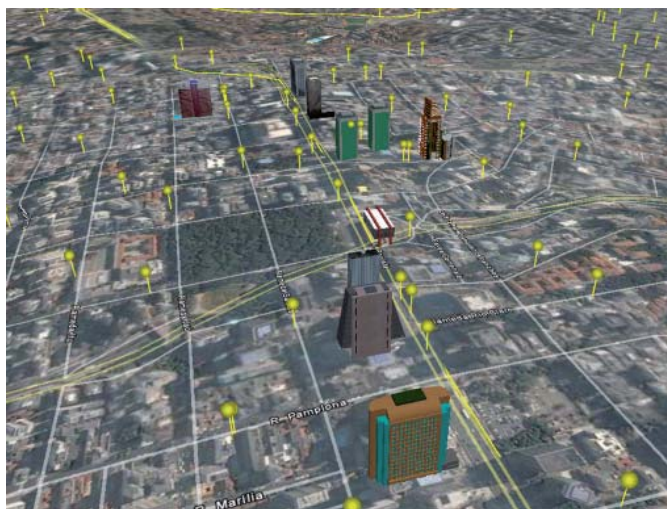
Figura 29 – Distribuição de ERBs na região da Av Paulista (Cerqueira César e imediações).

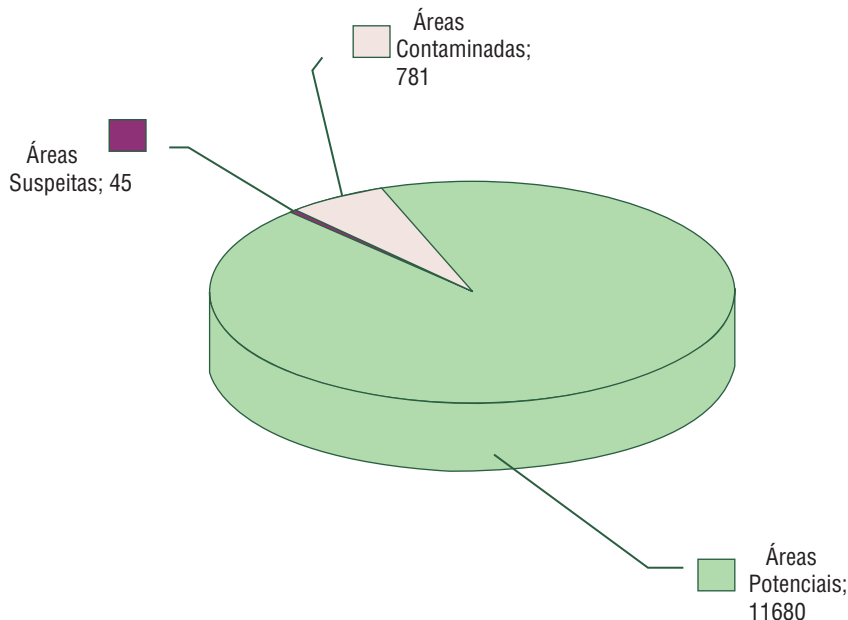
Desde 2005 até dezembro de 2009 foram cadastradas pelo GTAC um total de 12.506 áreas no BDT, sendo que 11.680 são áreas potencialmente contaminadas, 45 são suspeitas de contaminação e 781 são contaminadas (gráfico 1).

Figura 33 – Total de áreas incluídas no BDT até dezembro de 2009

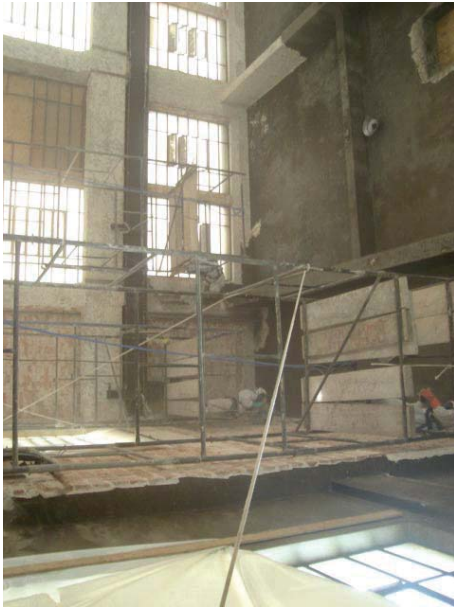
Figura 36 – Interior do edifício do incinerador, onde foi efetuada a raspagem de dioxinas e furanos

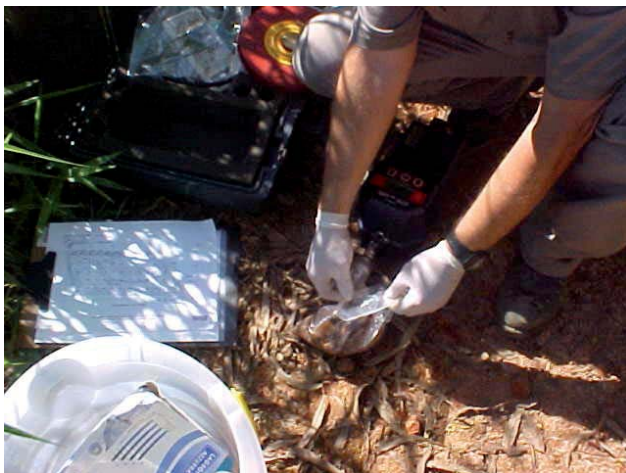
Figura 38 – Coleta de uma das amostras de solo realizadas durante as investigações ambientais

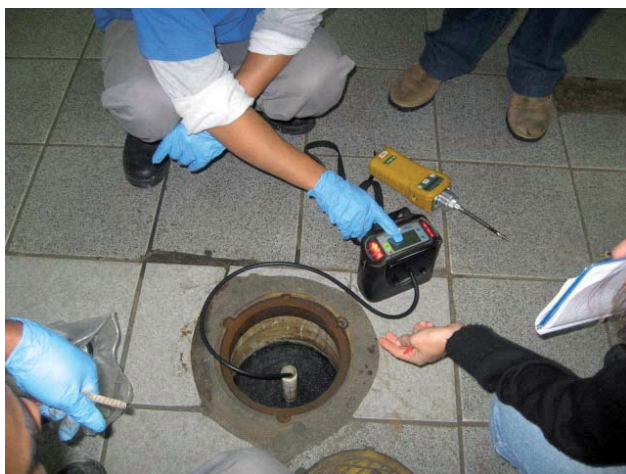
Com base nos resultados verificados nos monitoramentos realizados até setembro de 2009 foram constatadas concentrações de metano dentro da faixa de explosividade em alguns poços de monitoramento, indicando a existência de risco para os freqüentadores da EMEI e da EMEF. Desta forma, foi sugerido que não fossem desenvolvidas atividades dentro da área das escolas até que as concentrações fossem reduzidas a valores aceitáveis. Em função do risco observado no local, a SME decidiu pelo fechamento das escolas e a transferência dos alunos para outro estabelecimento educacional localizado na Zona Norte.

Figura 40 – Medição de metano realizadas em um dos poços de monitoramento dentro da área das escolas EMEI e EMEF

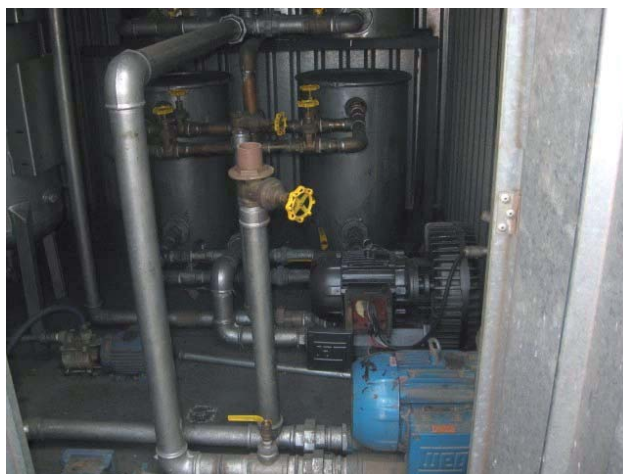
Figura 41 – Sistema de Extração de Gases instalado na área das escolas EMEI Vicente Paulo da Silva e EMEF Clóvis Graciano

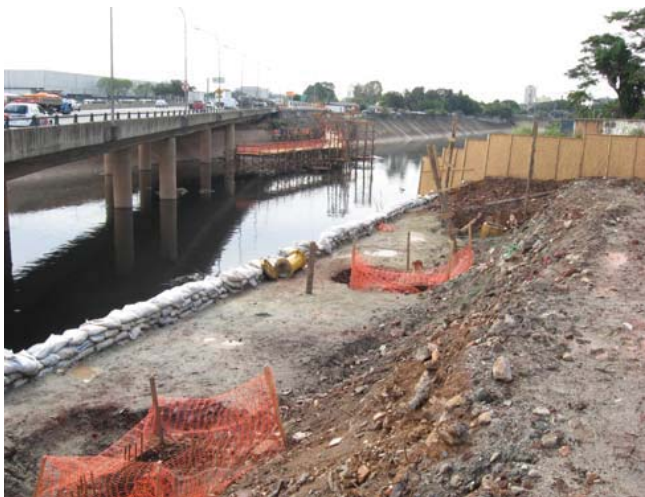
Figura 47 – Obras para construção da Ponte OAE-201, sobre o Rio Tamandateí, vistoria realizada em 19/08/2009.

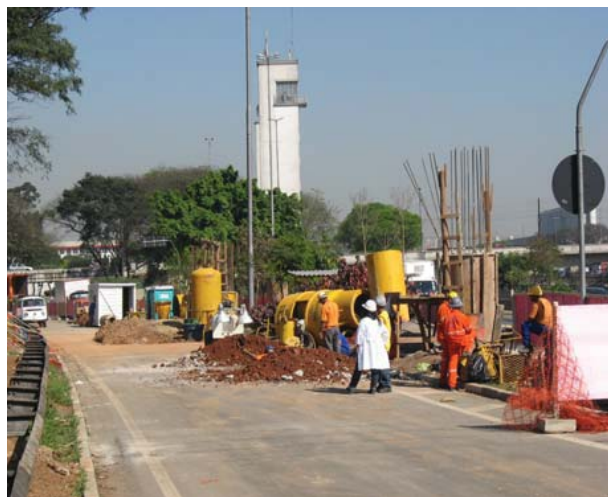
Figura 48 – Construção da Obra de Arte OAE-203, alça de acesso junto a Ponte das Bandeiras, vistoria realizada em 01/09/2009.

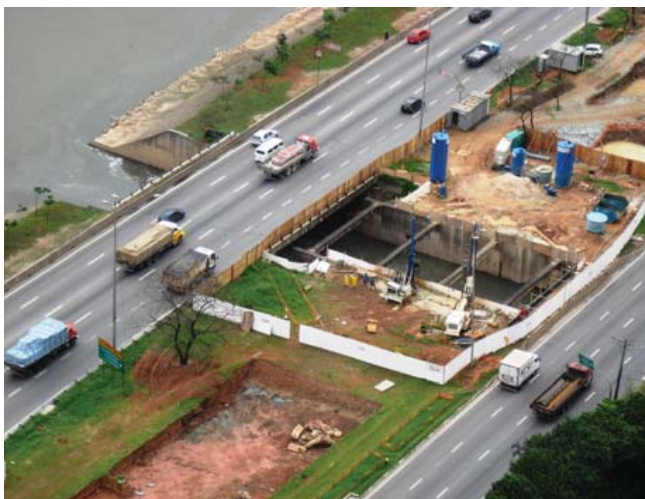
Figura 49 – Canteiro de obras para construção de Obra de Arte sobre o Córrego Mandaqui, próximo à Ponte do Limão, vistoria realizada em 24/09/2009.

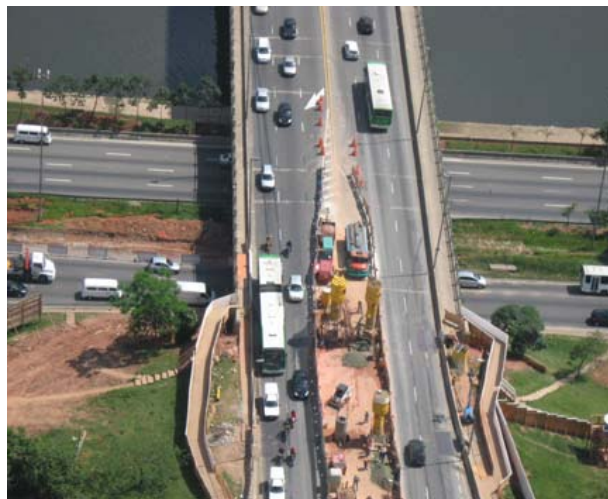
Figura 50 – Ponte Freguesia do Ó, parcialmente interditada para construção de nova obra de arte, vistoria realizada em 13/11/2009.

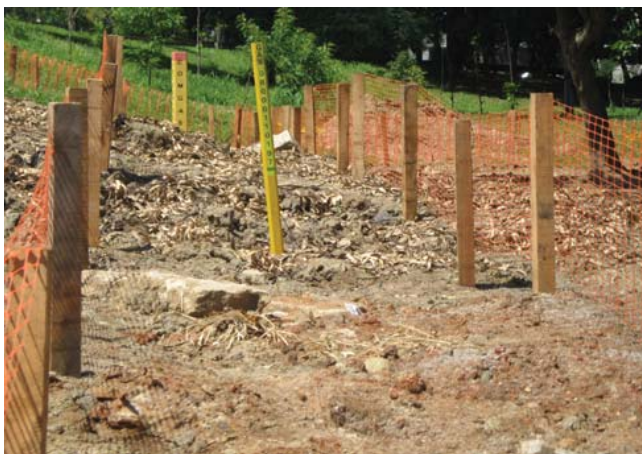
Figura 51 – Piquetes indicativos de tubulação da Comgás, na alça de acesso da Ponte do Tatuapé, vistoria realizada em 18/11/2009.

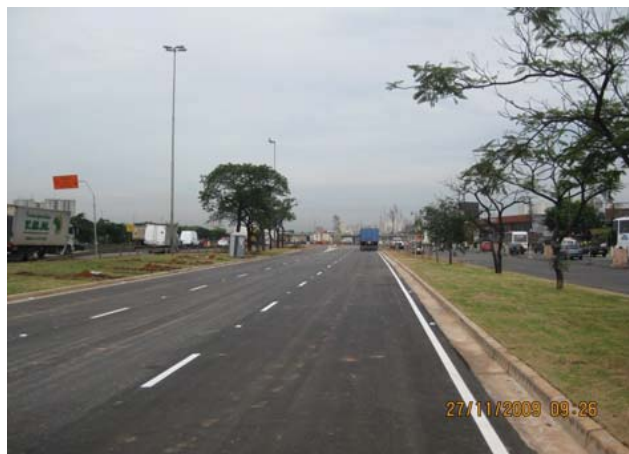
Figura 52 – Trecho finalizado nas proximidades da Ponte do Piqueri, vistoria realizada em 27/11/2009.

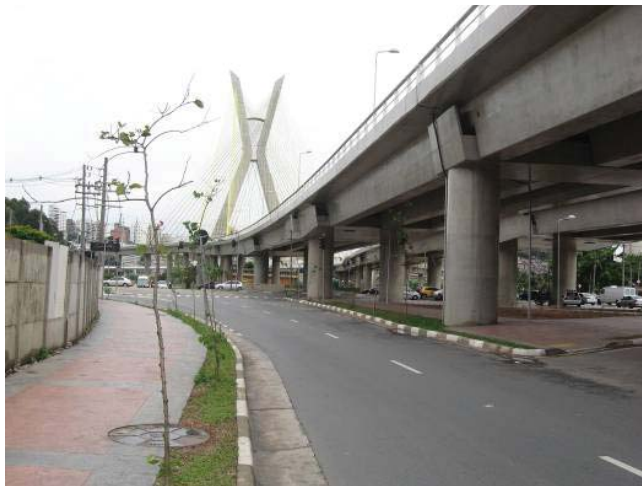
Figura 54 – Ponte Estaiada sobre o Rio Pinheiros - LAI nº 036/DECONT-SVMA/2004 – Vistoria realizada em 02/10/2008.

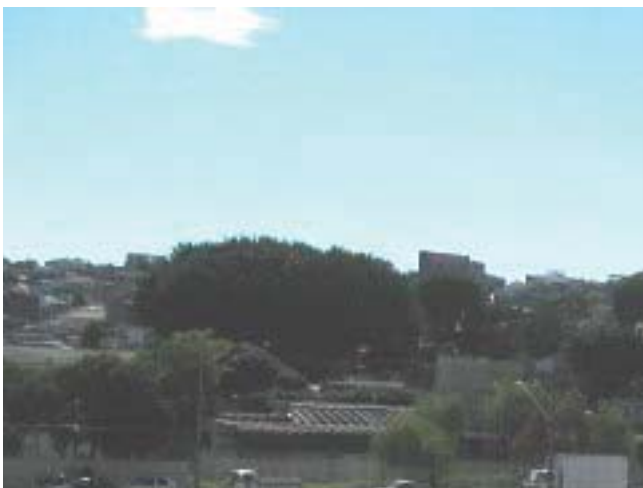
Figura 55 – Reservatório Rio das Pedras – LAI nº 023/DECONT-SVMA/98 – Vistoria realizada em 04/02/2009.
