PROGRAMA PROCENTRO

PROCENTRO

**DIRETRIZES PARA CONSERVAÇÃO E RESTAURO DE
FACHADAS E COBERTURAS
TIPOLOGIAS “A/C” E “B”**

JULHO/2009

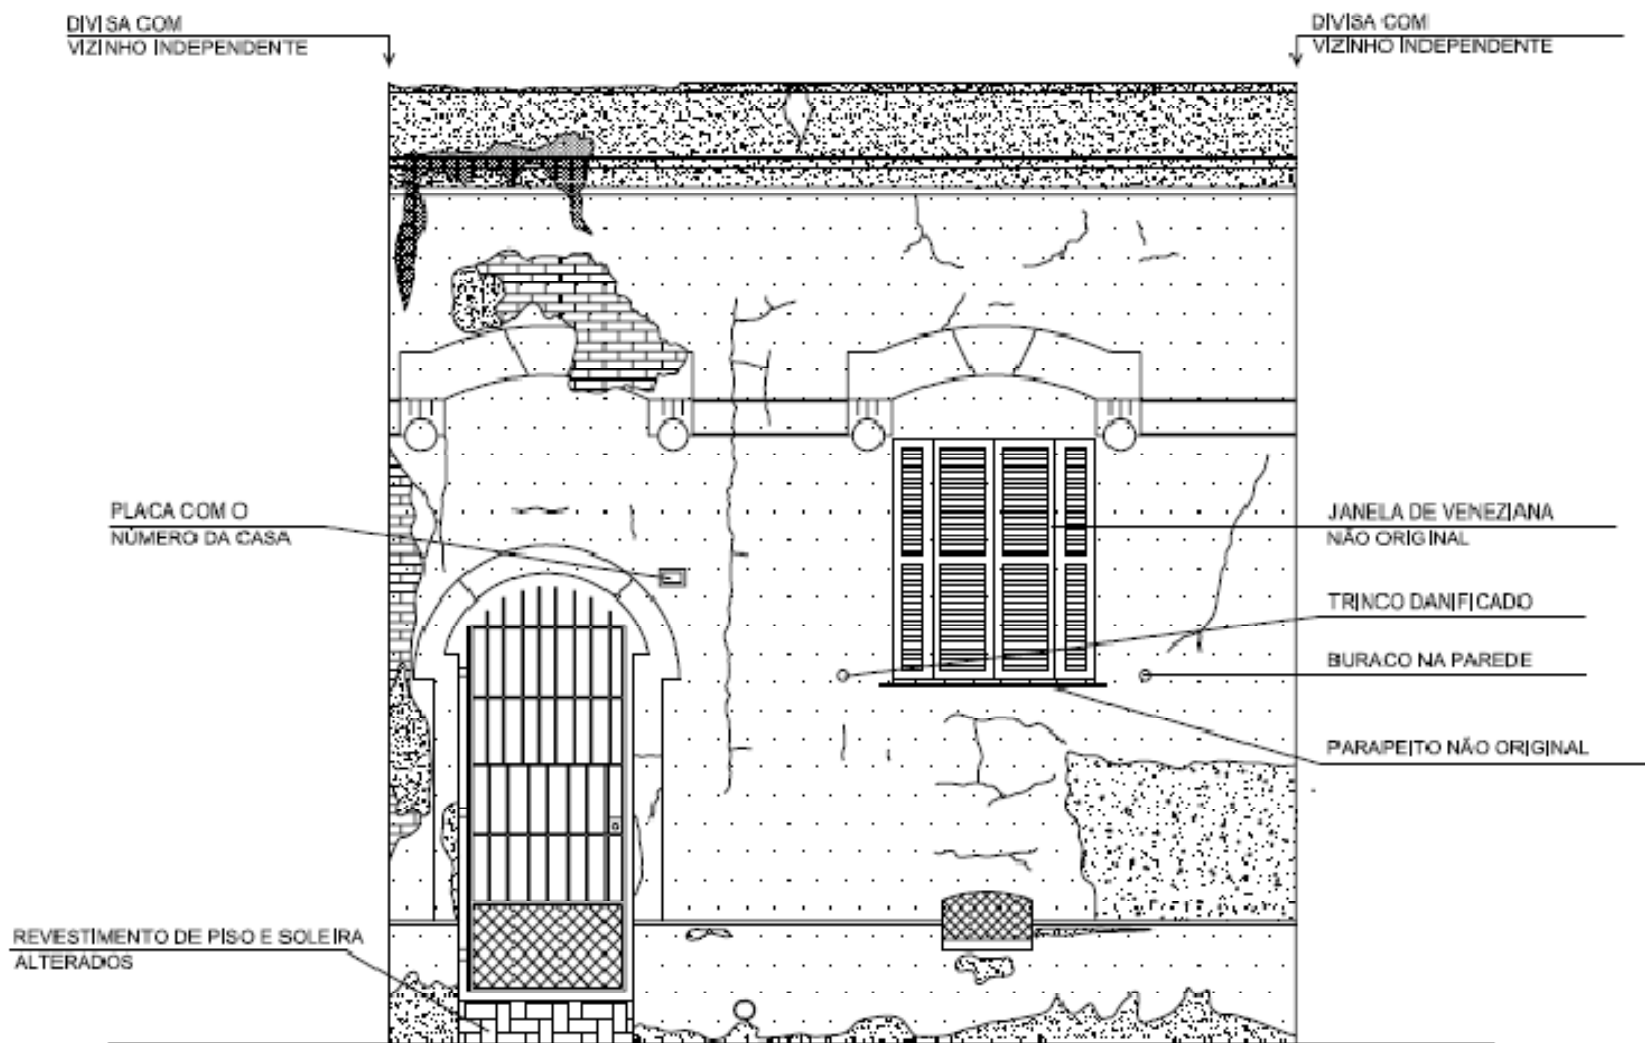
LEVANTAMENTO DE PATOLOGIAS - 2009

FACHADA RUA DR. CLAUDIO DE SOUZA, 15

REMOÇÃO DE SUJEIRA E FULIGEM NA PLATIBANDA
E ELEMENTOS DECORATIVIVOS

ÁREA: 2,50 m²
