SEMINÁRIO: INOVAÇÕES NA PAVIMENTAÇÃO URBANA - PERSPECTIVAS

PAVIMENTOS DE CONCRETO CONTINUAMENTE ARMADOS: UMA SOLUÇÃO DE ALTA DURABILIDADE PARA CORREDORES DE ÔNIBUS

Dr. Lucio Salles de Salles
Msc. Andréia Posser Carginin
Prof. Dr. José Tadeu Balbo

ESCOLA POLITÉCNICA DA UNIVERSIDADE DE SÃO PAULO
SAO PAULO, 25 DE ABRIL DE 2015

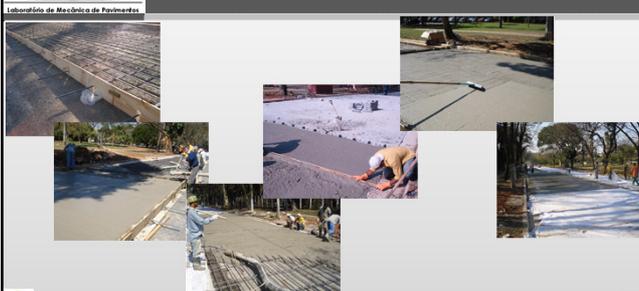
- Seções de curta extensão
- 50 m – simulação de paradas e terminais de ônibus
- **Áreas críticas**: aceleração, desaceleração e veículo parado

Seção 1	Seção 2	Seção 3	Seção 4
Placa de Concreto (mm)	240	240	240	240
Base Asfáltica (mm)	60	60	60	60
Sub-Base Macadame Seco (mm)	300	300	300	300
Armadura Longitudinal (%)	0.57	0.44	0.77	0.67

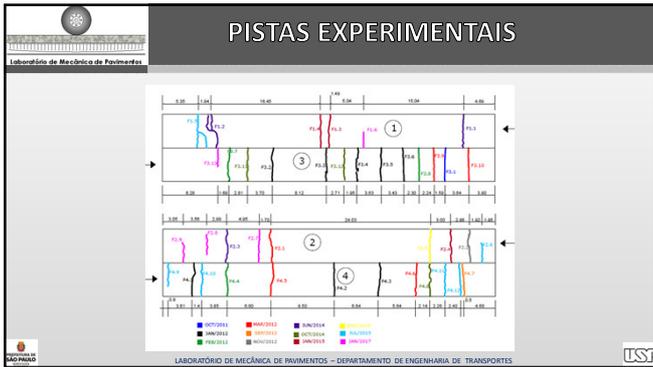
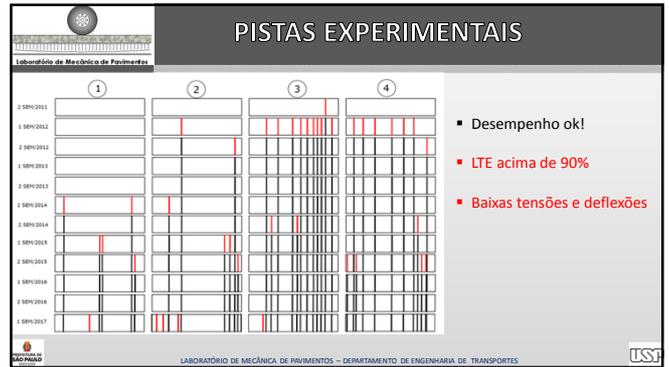
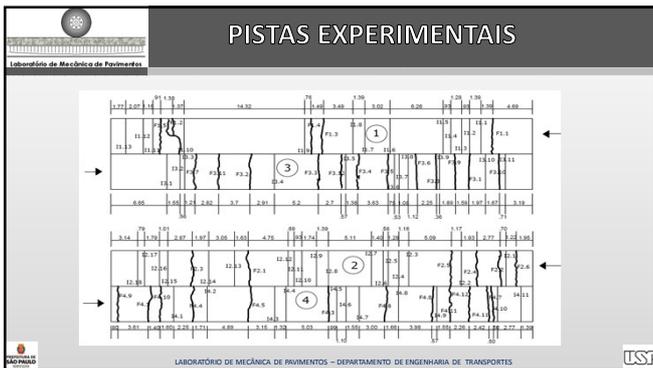
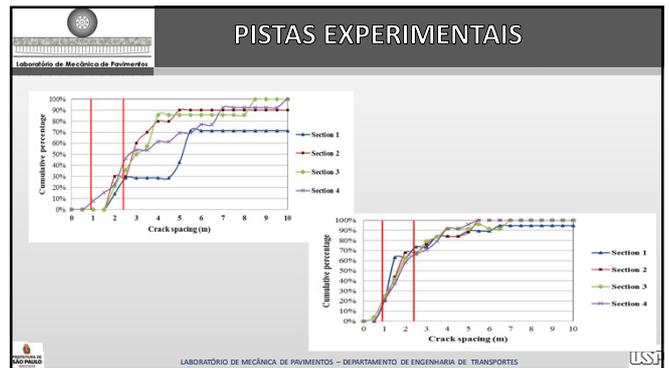
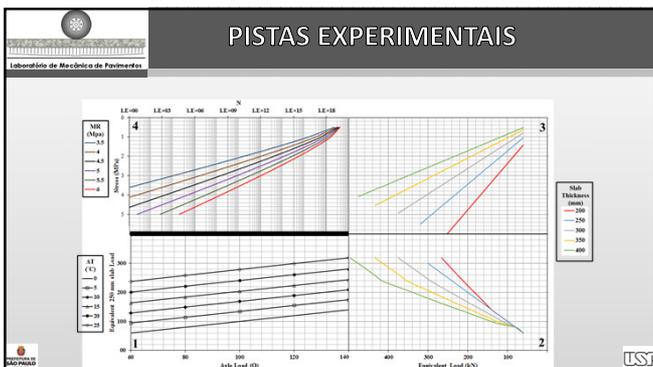
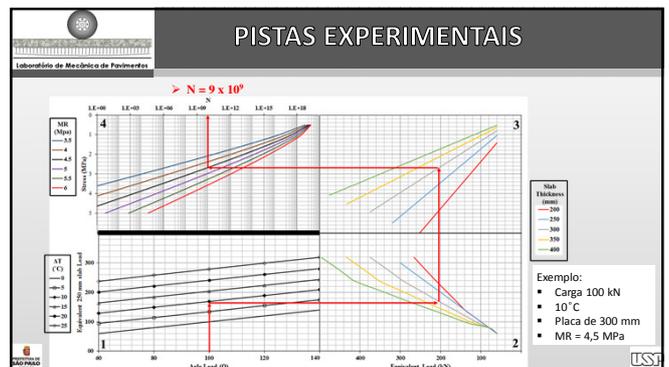
- Abertura ao tráfego em Setembro de 2010
- Primeira fissura em Outubro de 2011
- Mais fissuras nas placas??
 - Efeito da falta de ancoragem (transição)
 - Pequena extensão
 - Base asfáltica

- Recomendações de projeto para o PCCA de curta extensão
- Para projetos com tempo de serviço **acima de 20 anos**
- Mínima espessura de placa de **250 mm**
- Bases **asfálticas**
- Taxa de armadura entre **0,7 e 0,8%**
- Profundidade da armadura entre **100 e 76 mm** do topo da placa
- Juntas de **transição** nas extremidades das placas

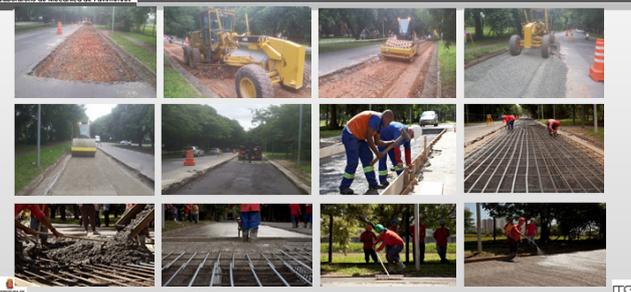
- Seção de longa extensão**
- 200 m de extensão
- Aço comum e galvanizado
 - Taxa de armadura longitudinal – 0,7%
- Resistência à tração na flexão
 - 4,5 MPa aos 28 dias
- Quatro tipos de concreto

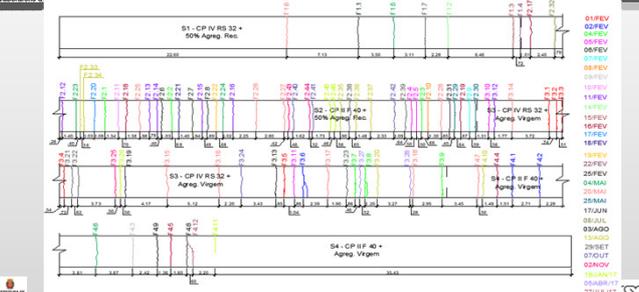
- Maior número fissuras → S2 e S3 → espaçamento médio 1,0 e 1,75 m
- Efeito tipo de cimento e agregado
- CP II F 40 → 6 a 10% filler calcário
- CP IV RS 32 → 15 a 50% de material pozolânico

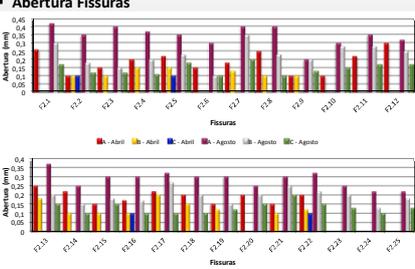
- Abertura Fissuras**

- Dois levantamentos
 - Abril (2016) → 0,1 mm a 0,30 mm
 - Agosto (2016) → 0,1 mm a 0,45 mm
- Diferenças aço comum e galvanizado
- Comportamento químico interface aço concreto
