# RELATÓRIO DA QUALIDADE DO MEIO AMBIENTE

2014

PREFEITURA DE  
**SÃO PAULO**

VERDE E MEIO AMBIENTE

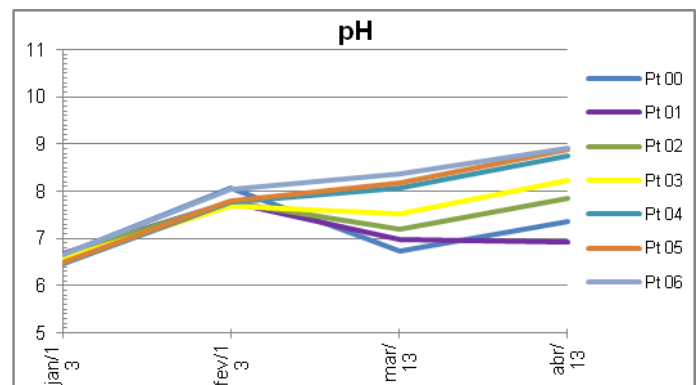
Figura 10: Variação do pH durante o ano de 2013 nos pontos de amostragem do Parque Ibirapuera.

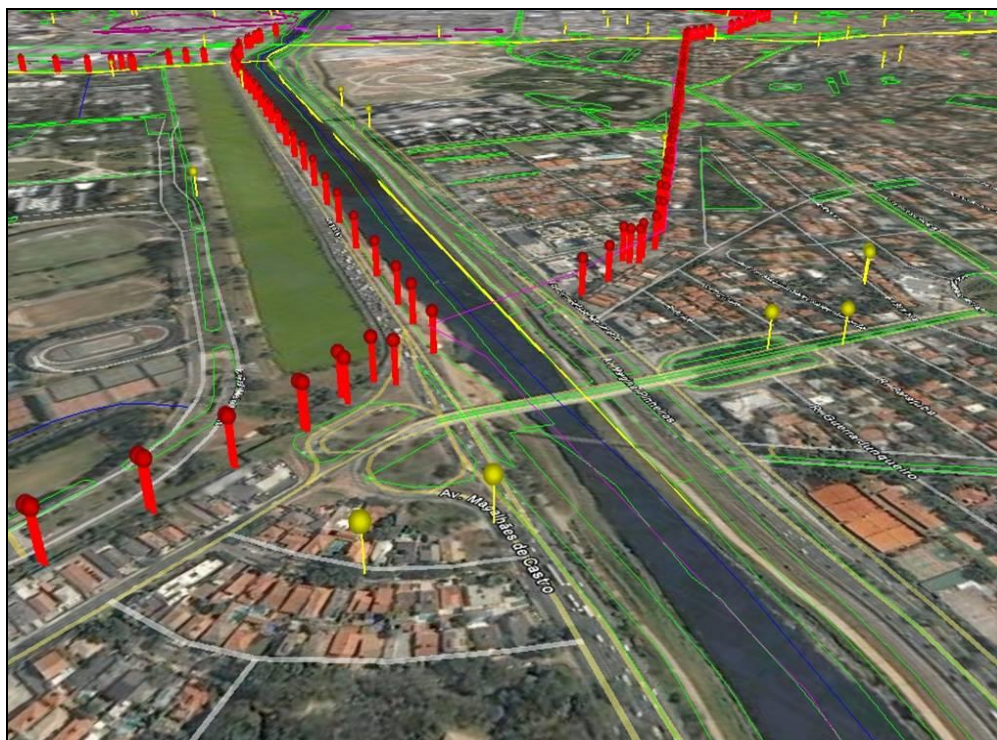
**Figura 4** – Localização da linha de transmissão elétrica ao longo do Rio Pinheiros e da Marginal Pinheiros (torres em vermelho) e das ERB's (estações em amarelo)
