São Paulo Obras – SPObras

1. INFORMAÇÕES GERAIS	25
1.1. EMPREENDIMENTO.....	25
1.2. EMPREENDEDOR	25
1.3. EMPRESA RESPONSÁVEL PELO PROJETO.....	25
1.4. EMPRESA RESPONSÁVEL PELO EIA/RIMA	25

1.5. EQUIPE TÉCNICA.....	26
2. CARACTERIZAÇÃO DO EMPREENDIMENTO	28
2.1. OBJETO DO LICENCIAMENTO	28
2.2. LOCALIZAÇÃO DO EMPREENDIMENTO.....	28
2.3. JUSTIFICATIVAS E BENEFÍCIOS DO EMPREENDIMENTO.....	30

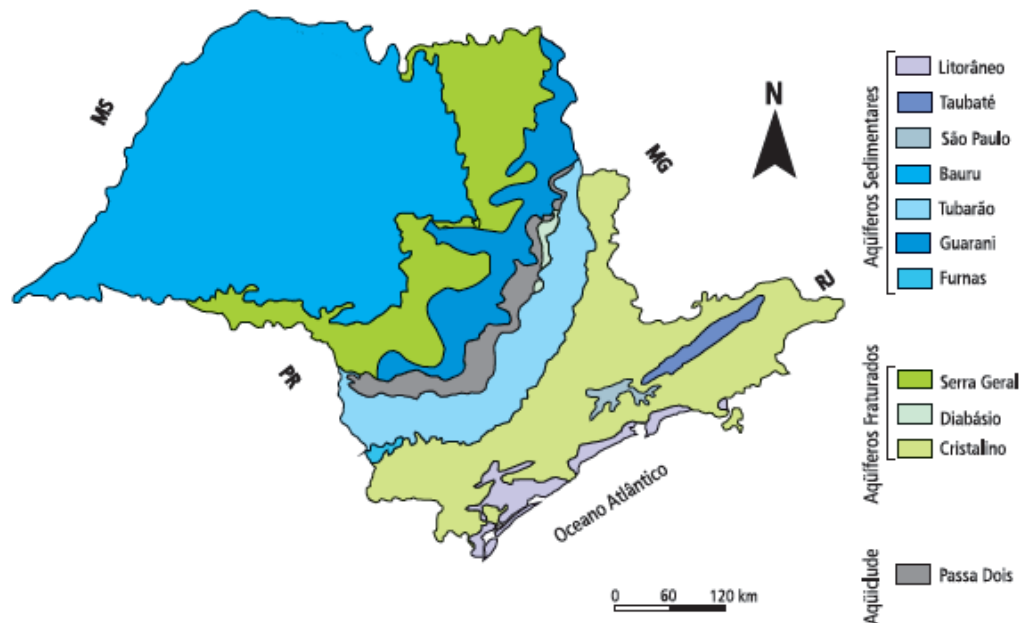
Figura 8.4.2-1 – Principais unidades aquíferas do Estado de São Paulo. Fonte: IGG, 1974.
