**RUA CARAGUATAÍ X RUA BOM SUCESSO
TATUAPÉ**

RELATÓRIO DE IMPACTO DE VIZINHANÇA

VOLUME II – ANEXOS

Michel Sola
Consultoria e Engenharia

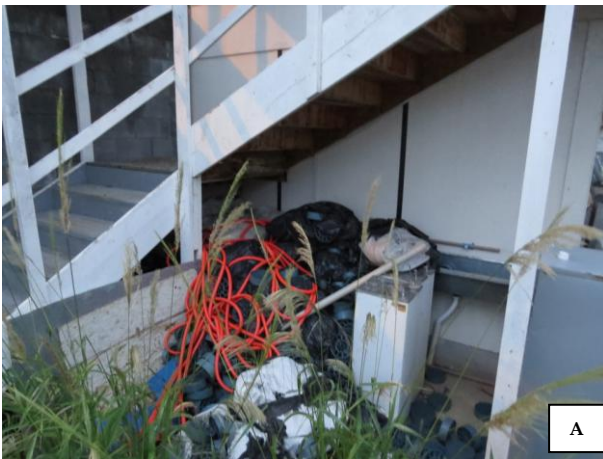
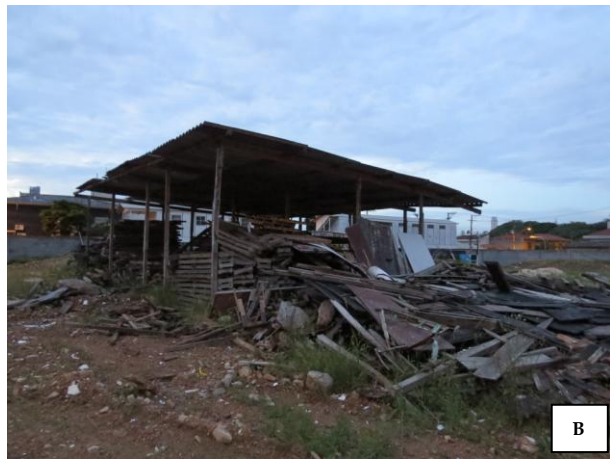
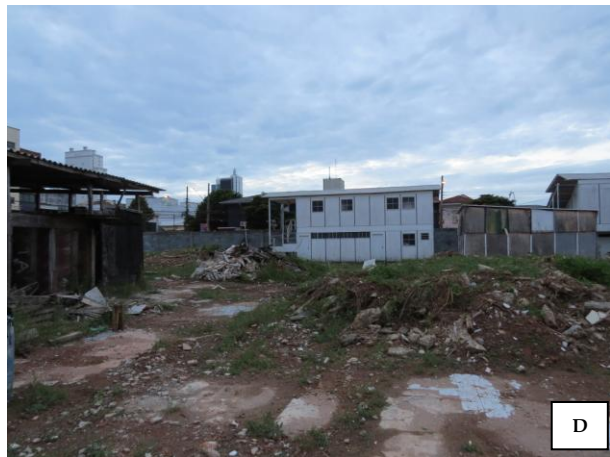
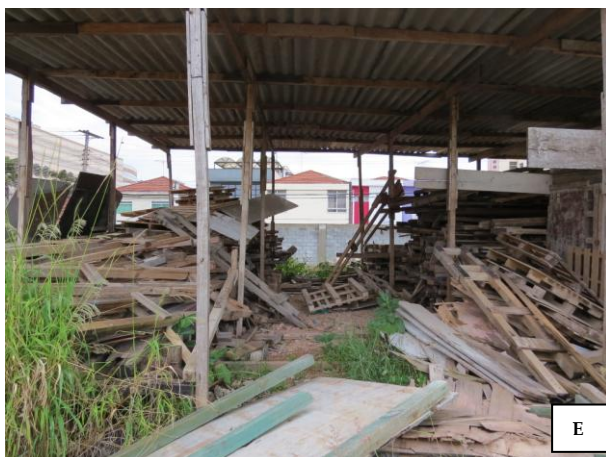
Abaixo são apontados locais em que, apesar de não avistados ou não encontrados vestígios, são potenciais áreas para abrigo de animais sinantrópicos, por exemplo.

Figura 11. (A) Tubulação de passagem de fios; (B) e (C) Acúmulo de materiais inorgânicos e entulhos; (D) Restos de lixo; (E) Acúmulo de entulho; (F) Galeria para drenagem pluvial com acúmulo de materiais.

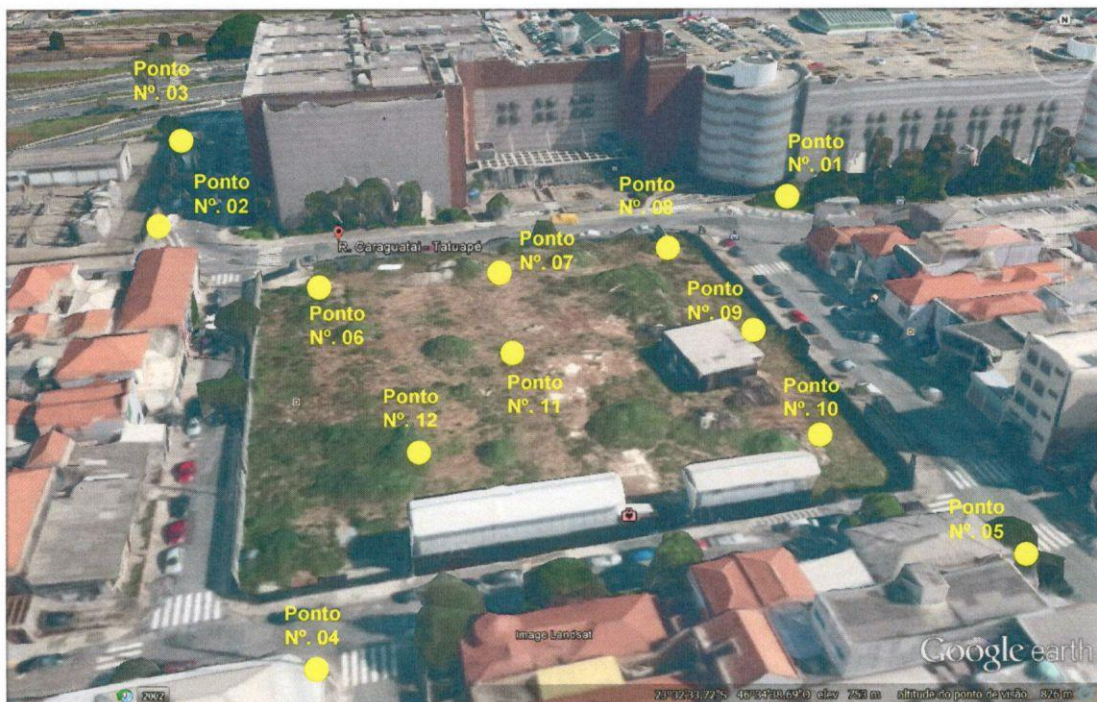
FOTO Nº 04: Foto mostrando a localização de cada um dos pontos de medições de ruídos realizadas.

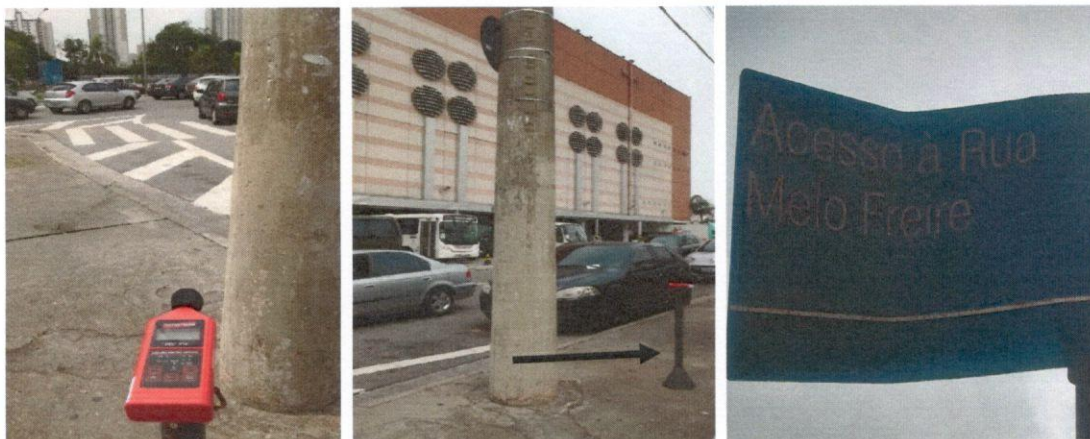
FOTO Nº 14 (a,b,c): Esquina da Rua Melo Freire com a esquina da Rua de Acesso a Rua Melo Freire, onde foi realizada a medição do Ponto 03.

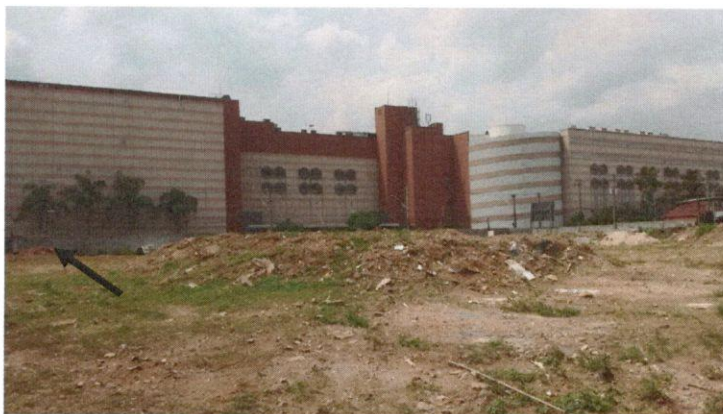
FOTO N° 26: Vista parcial, interna da área objeto de estudo.
A **Seta** mostra o local onde foi realizada a medição do **Ponto 07** (divisa do terreno com a Rua Caraguataí).

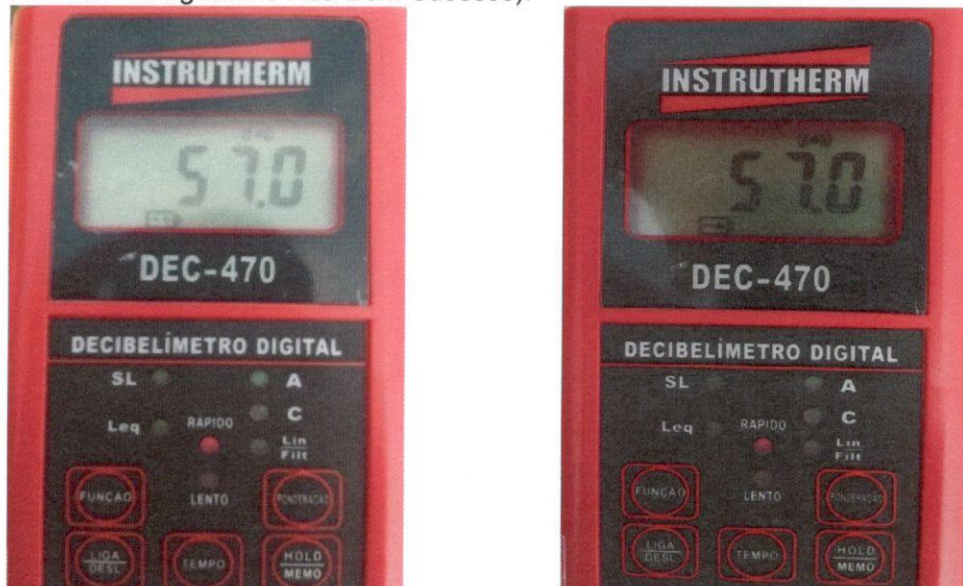
FOTO Nº 30: Foto mostrando a medição de $Leq = 57,0 \text{ dB(A)}$ realizada no **Ponto 08**.

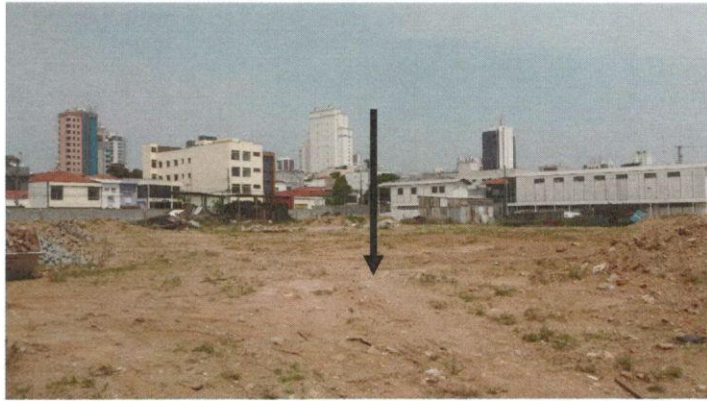
FOTO N° 38: Vista parcial do local onde foi realizada a medição do Ponto 11, sendo este o ponto mais central do terreno.

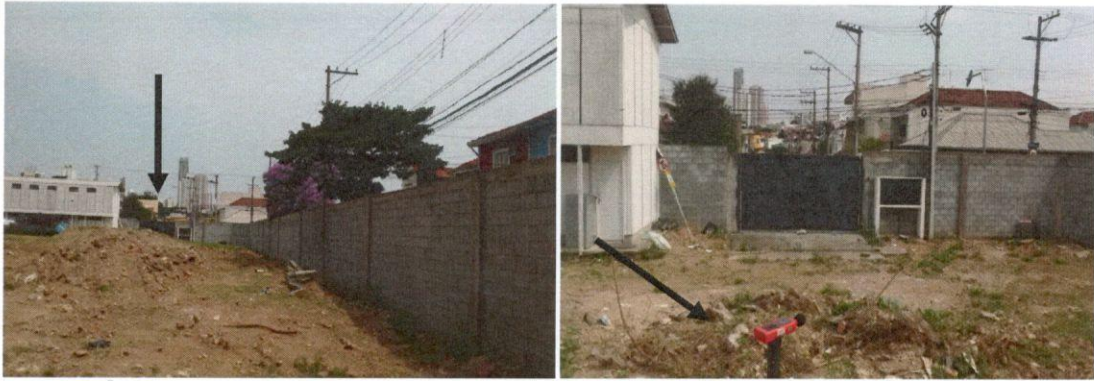
FOTO Nº 41: Vista parcial do local onde foi realizada a medição do Ponto 12, próximo ao portão de acesso pela Rua Monte Santiago.

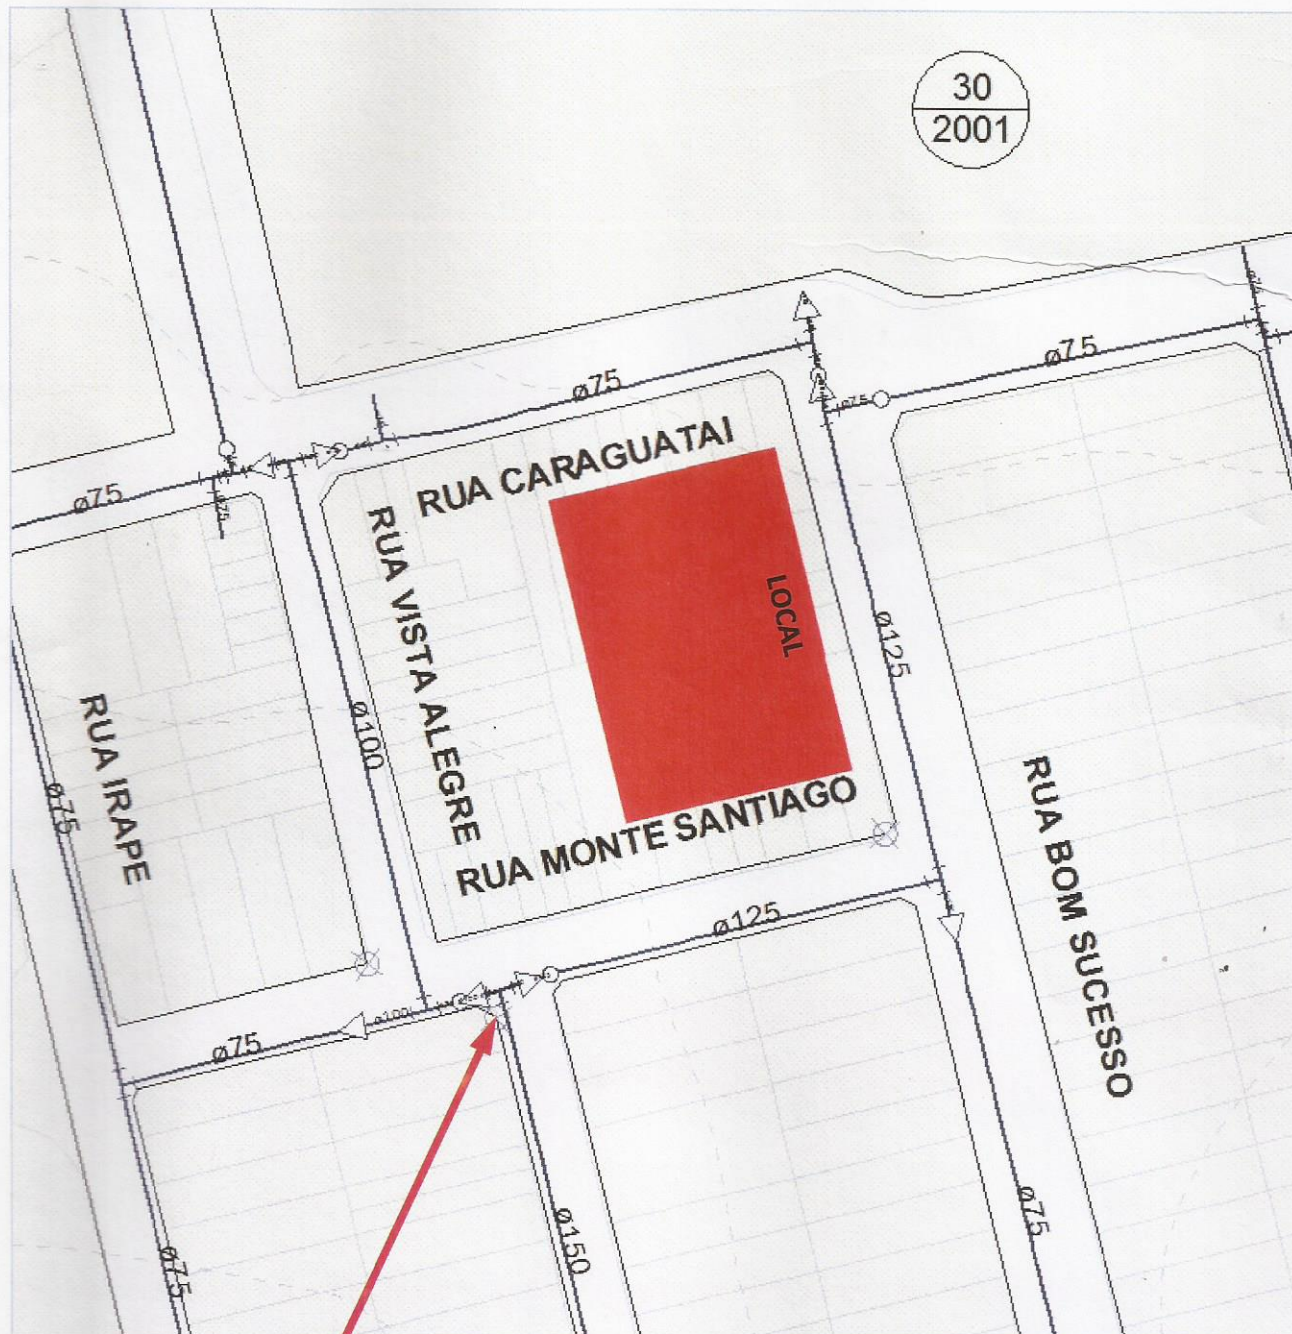
Rede de Distribuição de Água (Ø 150 mm) para Interligação.
