ESTUDO DE IMPACTO AMBIENTAL - EIA

PLANO DE REQUALIFICAÇÃO DO TRANSPORTE COLETIVO DE SÃO PAULO
REGIÃO SUL - 2

VOLUME II de V

Código RT – 063.00/RA2 – 004	Rev. A
Emissão 10/08/2013	Folha Página 1 de 1503
O.S.

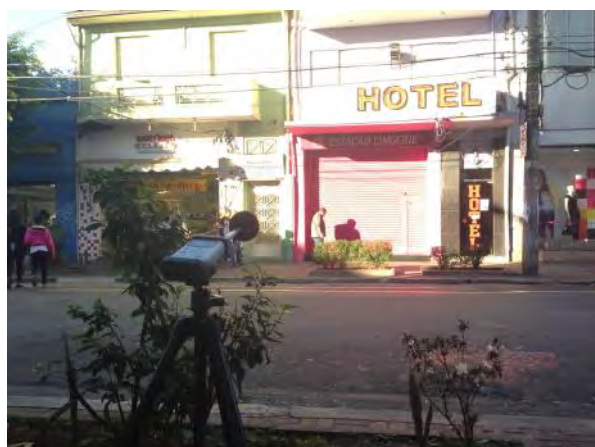
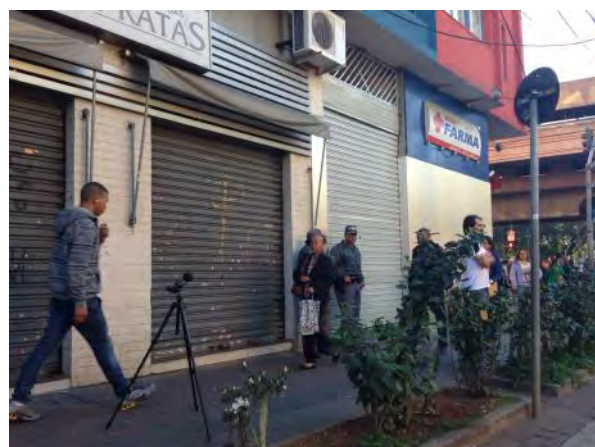
Rua Leite de Moraes, 129.

**Nível de ruído equivalente (LAeq): 70,8 dB(A)**

- Área mista com vocação comercial: padrão de ruído diurno de 60 dB(A).
- Não atendimento ao padrão legal (NBR 10.151).
- A fonte sonora predominante é o tráfego de veículos.

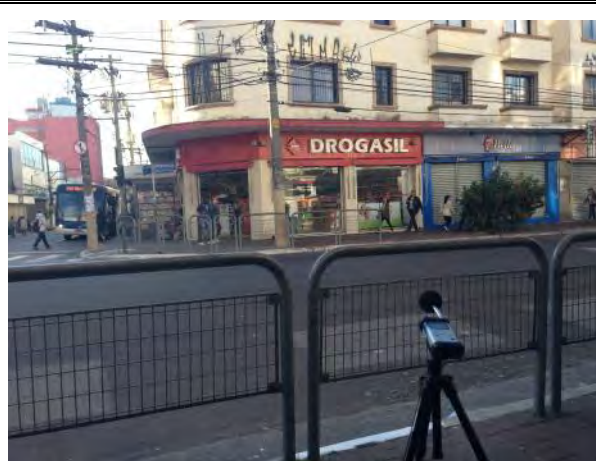
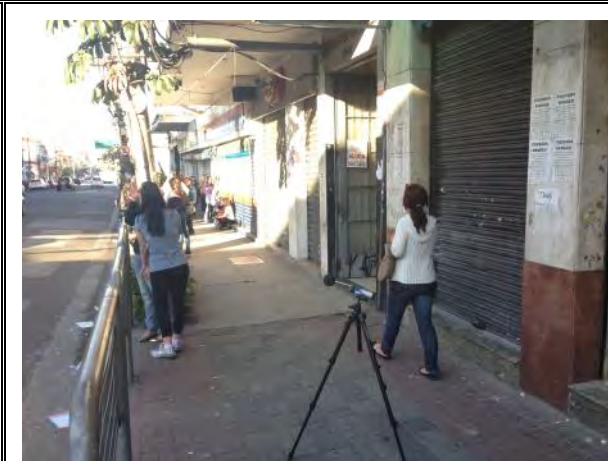
Ponto 2*Localização:*

**Nível de ruído equivalente (LAeq): 74,8 dB(A)**

- Área mista com vocação comercial: padrão de ruído diurno de 60 dB(A).
- Não atendimento ao padrão legal (NBR 10.151).
- A fonte sonora predominante é o tráfego de veículos.

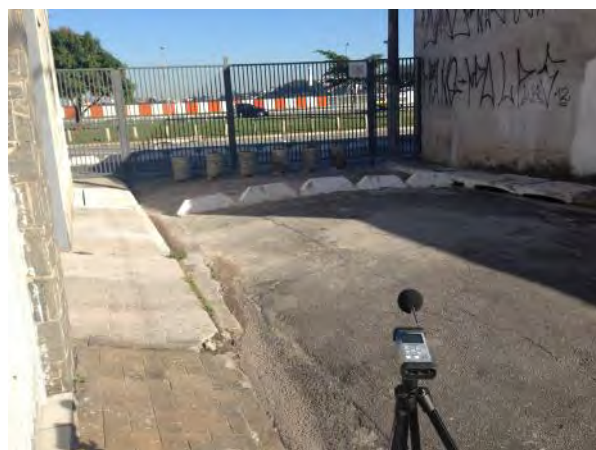
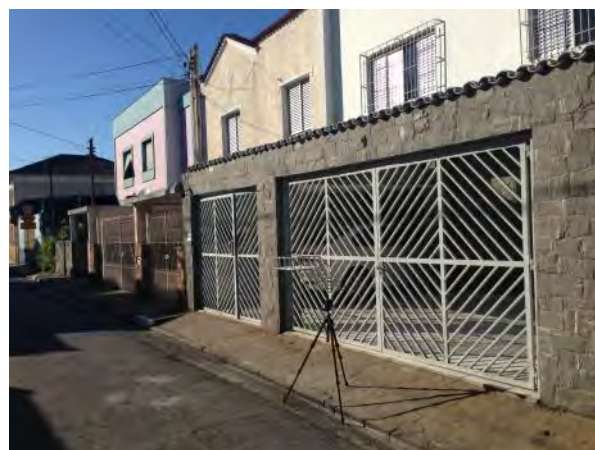
Ponto 3*Localização:*

**Nível de ruído equivalente (LAeq): 61,9 dB(A)**

- Área mista, predominantemente residencial: padrão de ruído diurno de 55 dB(A).
- Não atendimento ao padrão legal (NBR 10.151).
- A fonte sonora predominante é o tráfego de veículos na Av. Santos Dumont.

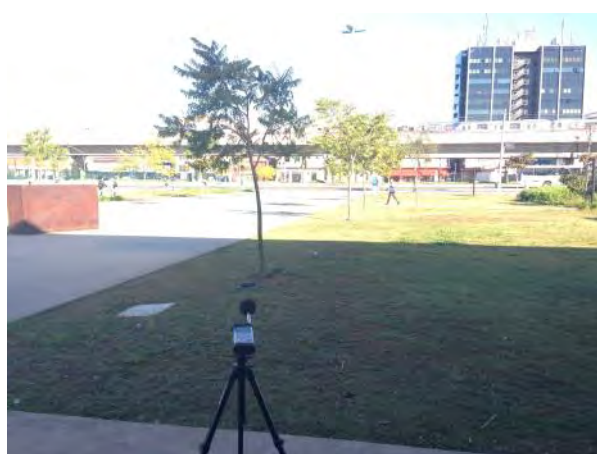
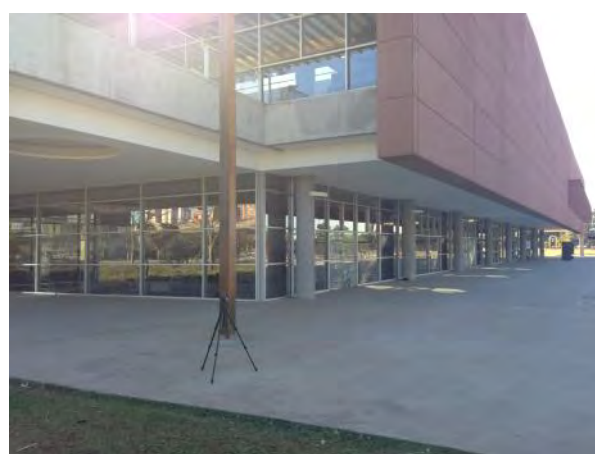
Ponto 4*Localização:*

**Nível de ruído equivalente (LAeq): 62,4 dB(A)**

- Área de escolas: padrão de ruído diurno de 50 dB(A).
- Não atendimento ao padrão legal (NBR 10.151).
- A fonte sonora predominante é o tráfego de veículos.

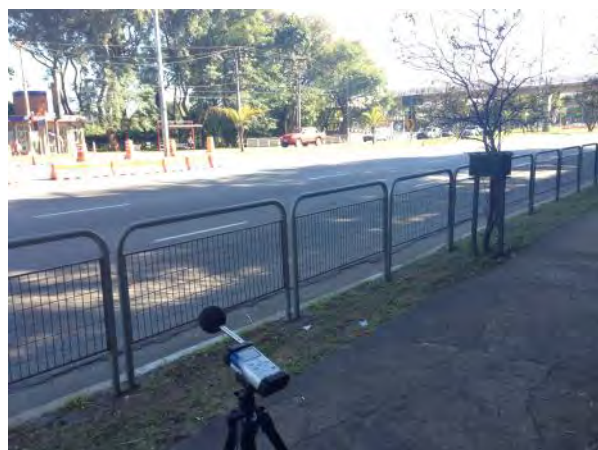
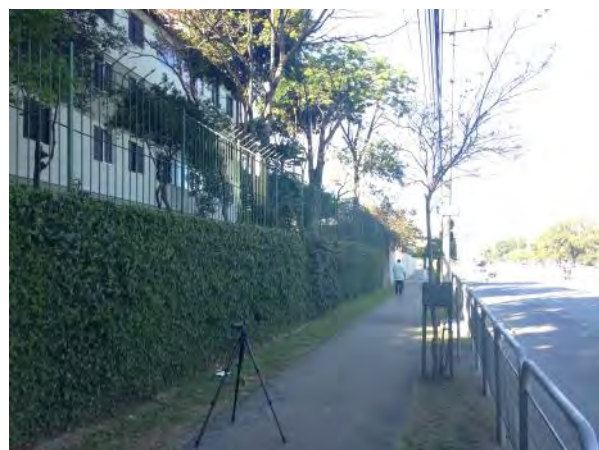
Ponto 5*Localização:*

**Nível de ruído equivalente (LAeq): 75,1 dB(A)**

- Área mista com vocação comercial: padrão de ruído diurno de 60 dB(A).
- Não atendimento ao padrão legal (NBR 10.151).
- A fonte sonora predominante é o tráfego de veículos.

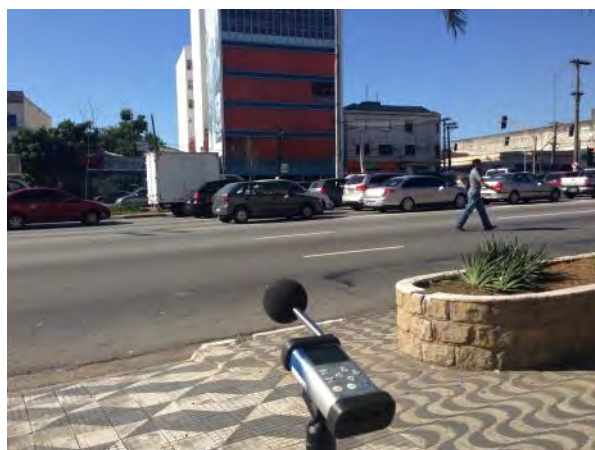
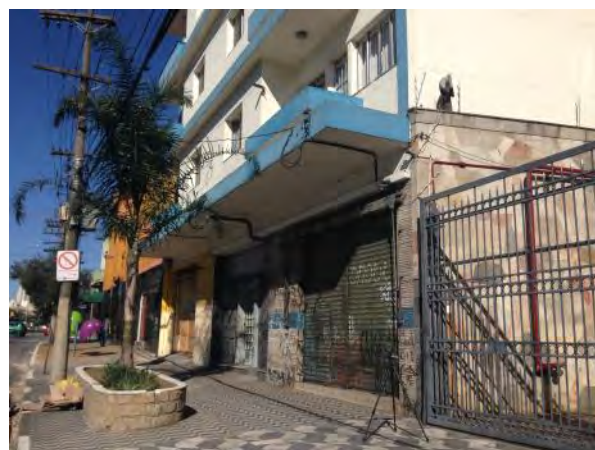
Ponto 6*Localização:*

**Nível de ruído equivalente (LAeq): 73,1 dB(A)**

- Área mista com vocação comercial: padrão de ruído diurno de 60 dB(A).
- Não atendimento ao padrão legal (NBR 10.151).
- A fonte sonora predominante é o tráfego de veículos.

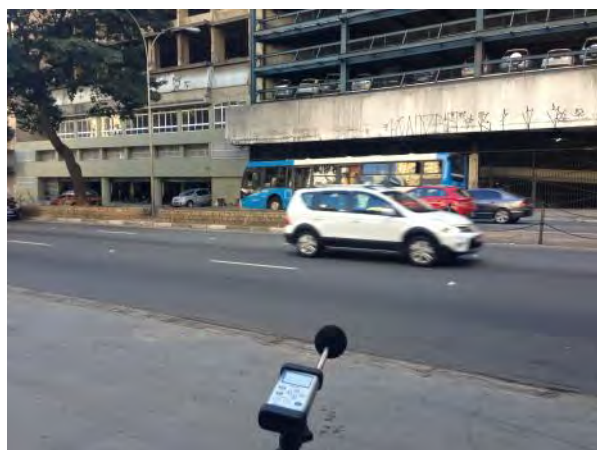
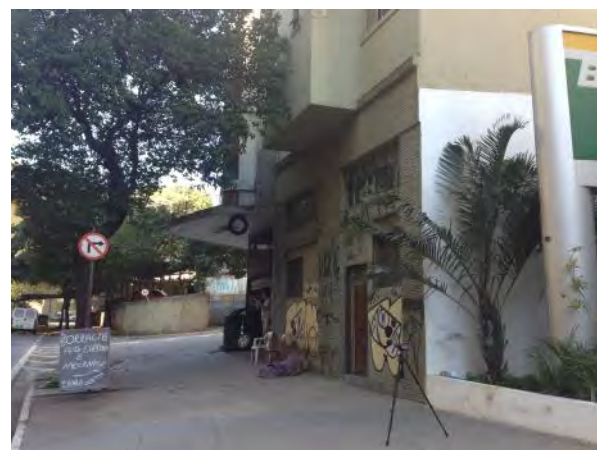
Av. 23 de Maio, 186.

**Nível de ruído equivalente (LAeq): 77,7 dB(A)**

- Área mista com vocação comercial: padrão de ruído diurno de 60 dB(A).
- Não atendimento ao padrão legal (NBR 10.151).
- A fonte sonora predominante é o tráfego de veículos.

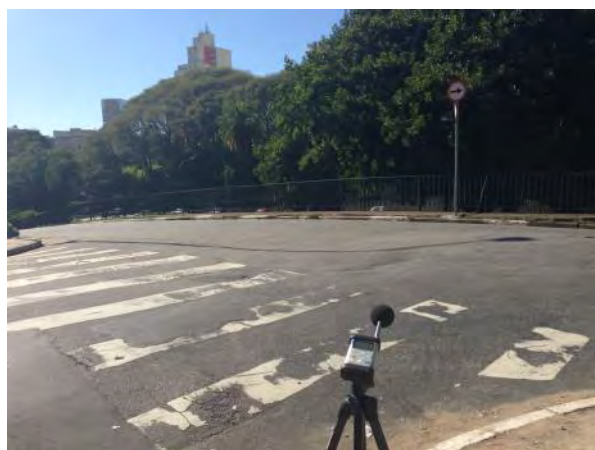
R. Humaitá, 81.

**Nível de ruído equivalente (LAeq): 70,8 dB(A)**

- Área mista com vocação comercial: padrão de ruído diurno de 60 dB(A).
- Não atendimento ao padrão legal (NBR 10.151).
- A fonte sonora predominante é o tráfego de veículos na via loca e na Av. 23 de Maio.

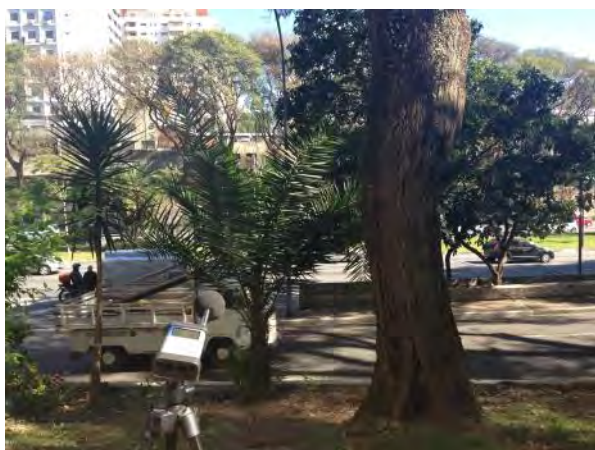
Acesso a R. Pedroso.

**Nível de ruído equivalente (LAeq): 72,3 dB(A)**

- Área mista com vocação comercial: padrão de ruído diurno de 60 dB(A).
- Não atendimento ao padrão legal (NBR 10.151).
- A fonte sonora predominante é o tráfego de veículos.

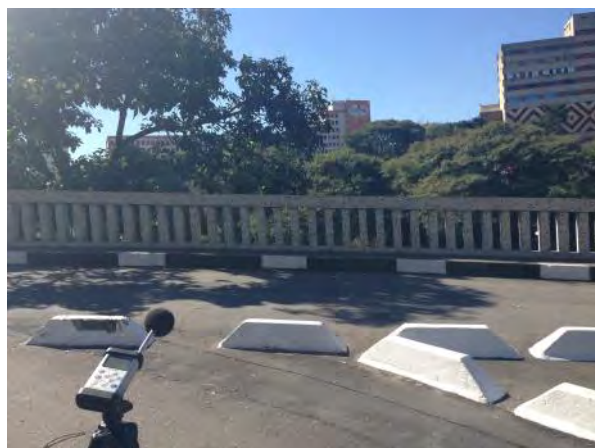
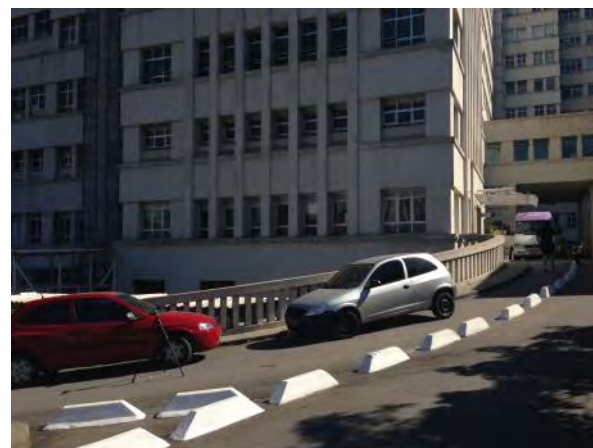
Continuação da R. Francisco Gonçalves de A. Machado (Hospital Beneficência Portuguesa).

Nível de ruído equivalente (LAeq): 65,9 dB(A)

- Área de hospitais: padrão de ruído diurno de 50 dB(A).
- Não atendimento ao padrão legal (NBR 10.151).
- A fonte sonora predominante é o tráfego de veículos na Av. 23 de Maio.

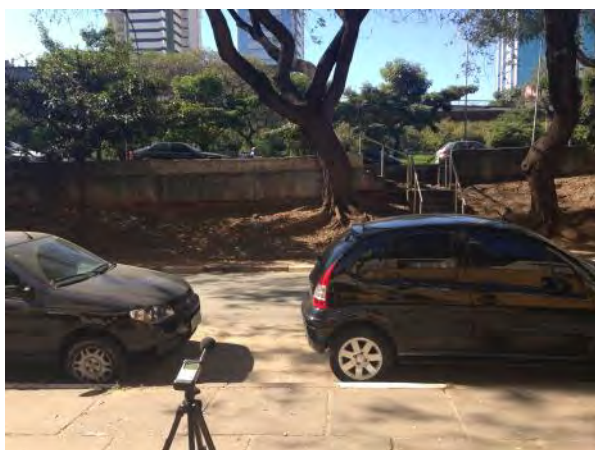
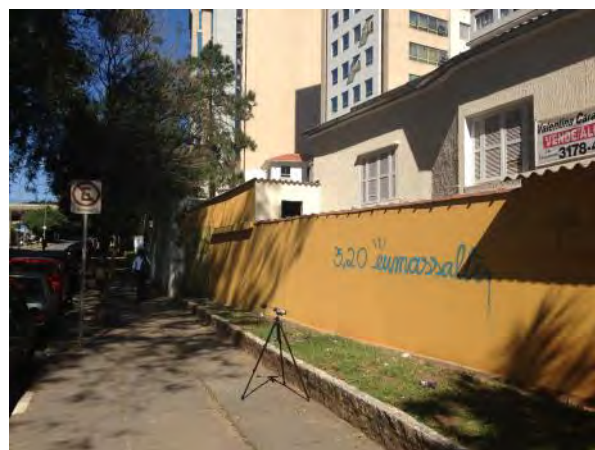
R. Ramon Penharrubia x R. Raul Carmilo.

**Nível de ruído equivalente (LAeq): 71,7 dB(A)**

- Área mista com vocação comercial: padrão de ruído diurno de 60 dB(A).
- Não atendimento ao padrão legal (NBR 10.151).
- A fonte sonora predominante é o tráfego de veículos.

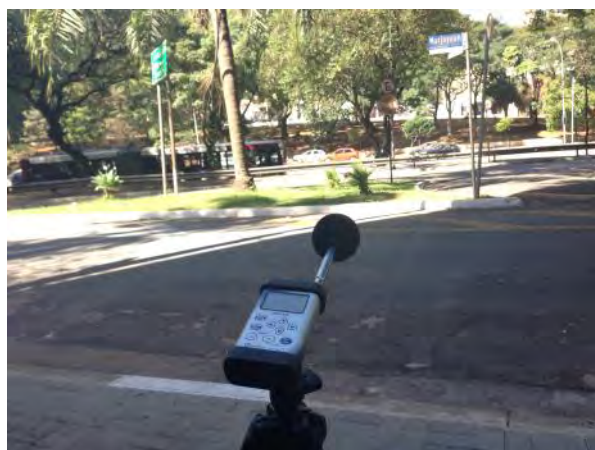
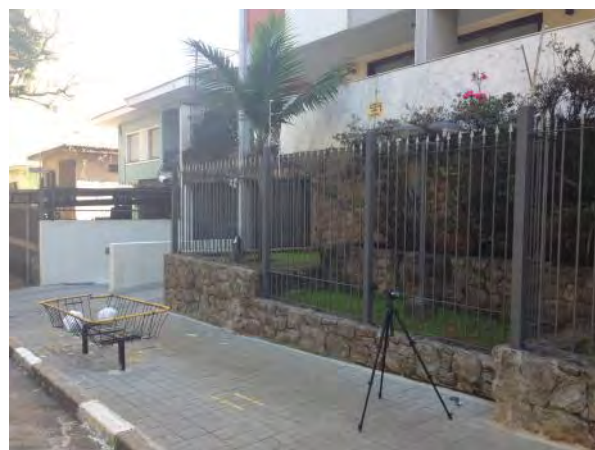
Rua Coronel Oscar Porto x R. Said Aiach.

**Nível de ruído equivalente (LAeq): 68,7 dB(A)**

- Área mista, predominantemente residencial: padrão de ruído diurno de 55 dB(A).
- Não atendimento ao padrão legal (NBR 10.151).
- A fonte sonora predominante é o tráfego de veículos.

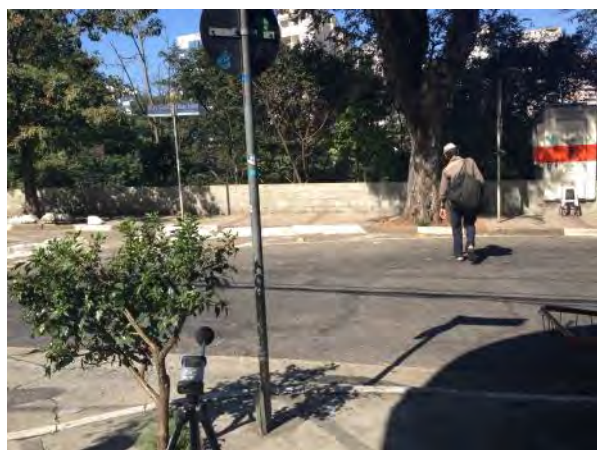
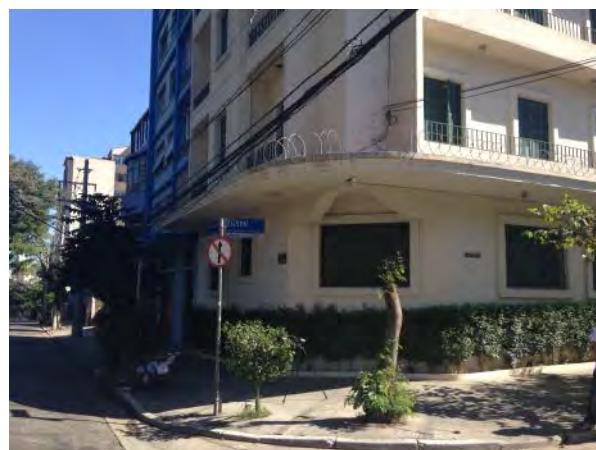
R. Tomás Carvalhal x R. Desembargador Eliseu Guilherme

**Nível de ruído equivalente (LAeq): 67,0 dB(A)**

- Área mista com vocação comercial: padrão de ruído diurno de 60 dB(A).
- Não atendimento ao padrão legal (NBR 10.151).
- A fonte sonora predominante é o tráfego de veículos.

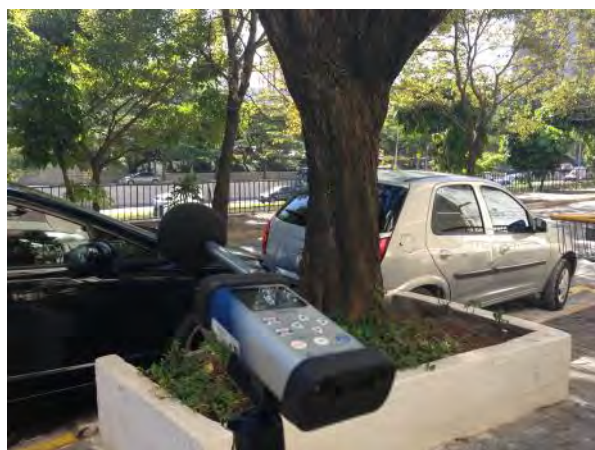
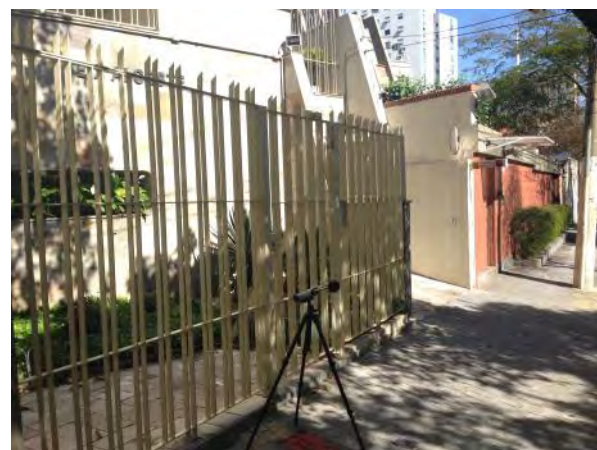
R. Estela, 755.

**Nível de ruído equivalente (LAeq): 71,2 dB(A)**

- Área mista com vocação comercial: padrão de ruído diurno de 60 dB(A).
- Não atendimento ao padrão legal (NBR 10.151).
- A fonte sonora predominante é o tráfego de veículos.

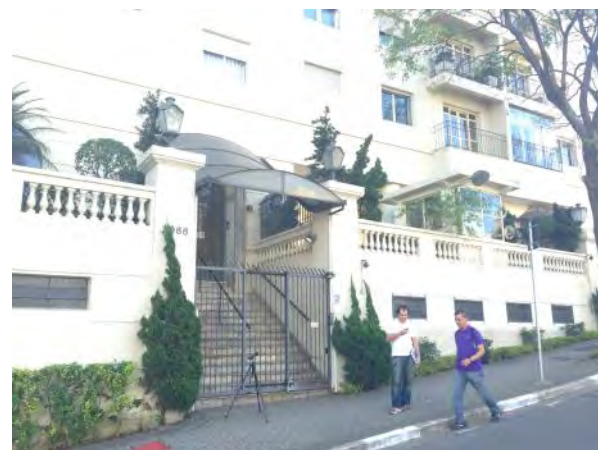
Av. 23 de Maio, 2966.

**Nível de ruído equivalente (LAeq): 73,5 dB(A)**

- Área mista com vocação comercial: padrão de ruído diurno de 60 dB(A).
- Não atendimento ao padrão legal (NBR 10.151).
- A fonte sonora predominante é o tráfego de veículos.

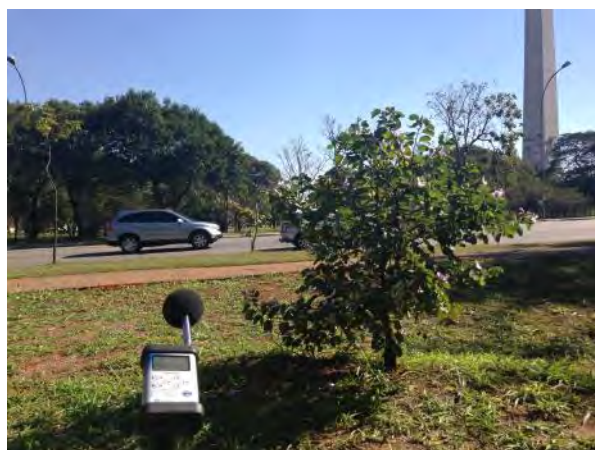
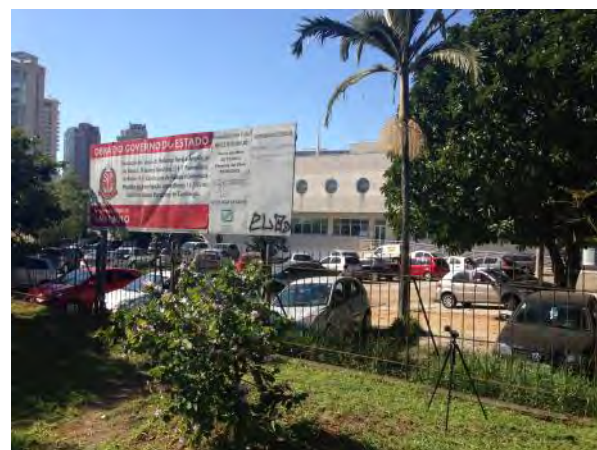
Av. Pedro Álvares Cabral x Av. Dante Pazzanese – Instituto Dante Pazzanese.

**Nível de ruído equivalente (LAeq): 67,6 dB(A)**

- Área de hospitais: padrão de ruído diurno de 50 dB(A).
- Não atendimento ao padrão legal (NBR 10.151).
- A fonte sonora predominante é o tráfego de veículos.

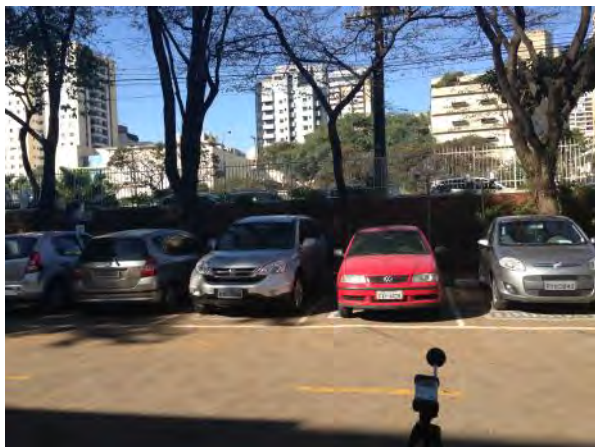
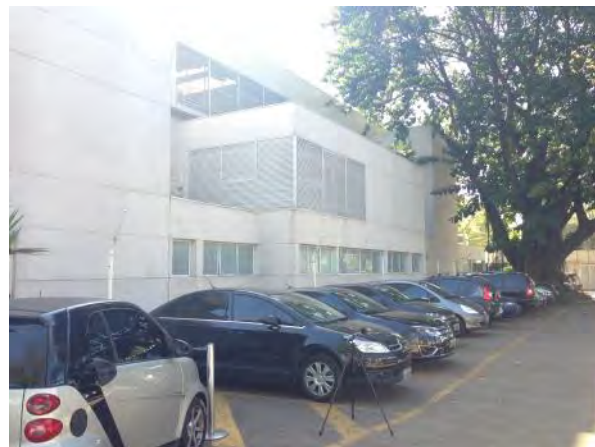
Hospital Edmundo Vasconcelos – no estacionamento do hospital.

**Nível de ruído equivalente (LAeq): 61,3 dB(A)**

- Área de hospitais: padrão de ruído diurno de 50 dB(A).
- Não atendimento ao padrão legal (NBR 10.151).
- A fonte sonora predominante é o tráfego de veículos na Av. Prof. Ascendino Reis.

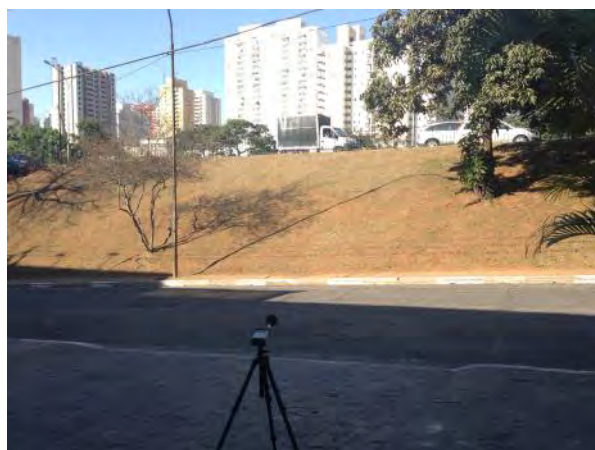
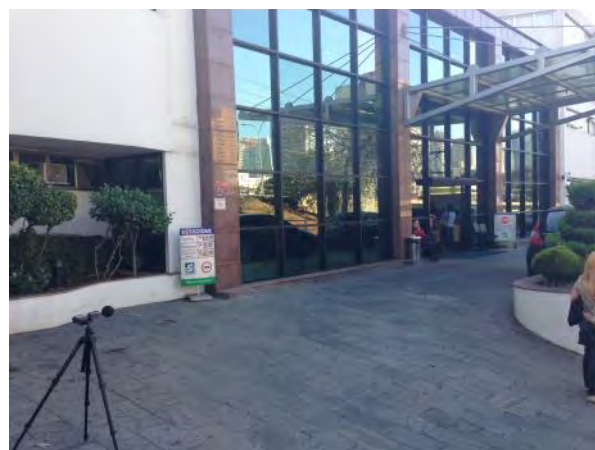
Av. Rubem Berta, 1100 (Hospital Rubem Berta).

**Nível de ruído equivalente (LAeq): 69,4 dB(A)**

- Área de hospitais: padrão de ruído diurno de 50 dB(A).
- Não atendimento ao padrão legal (NBR 10.151).
- A fonte sonora predominante é o tráfego de veículos na Av. Prof. Ascendino Reis.

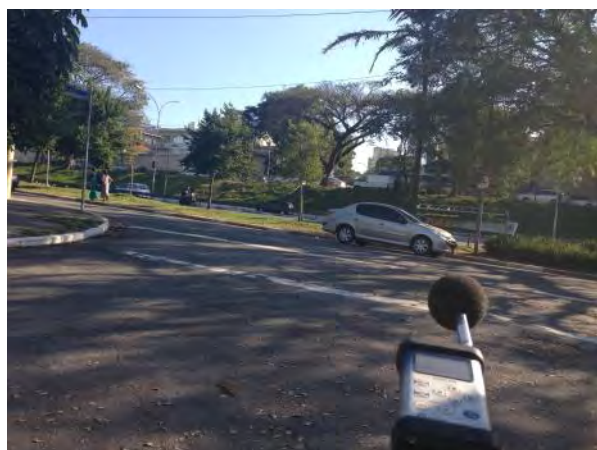
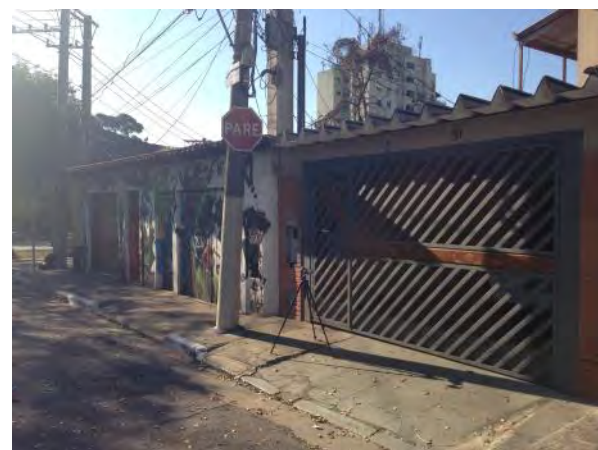
R. Cardoso, 51.

**Nível de ruído equivalente (LAeq): 70,2 dB(A)**

- Área mista, predominantemente residencial: padrão de ruído diurno de 55 dB(A).
- Não atendimento ao padrão legal (NBR 10.151).
- A fonte sonora predominante é o tráfego de veículos e obras.

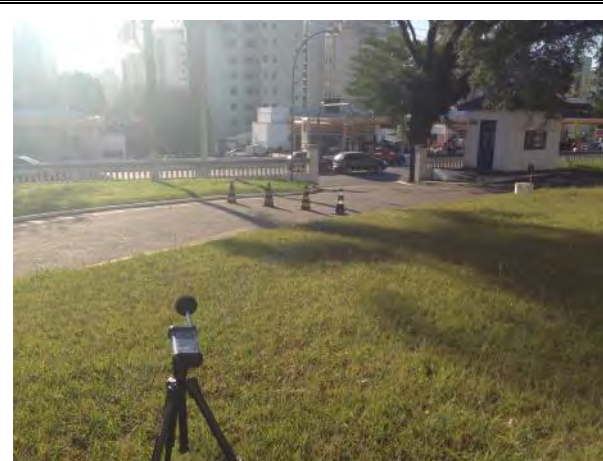
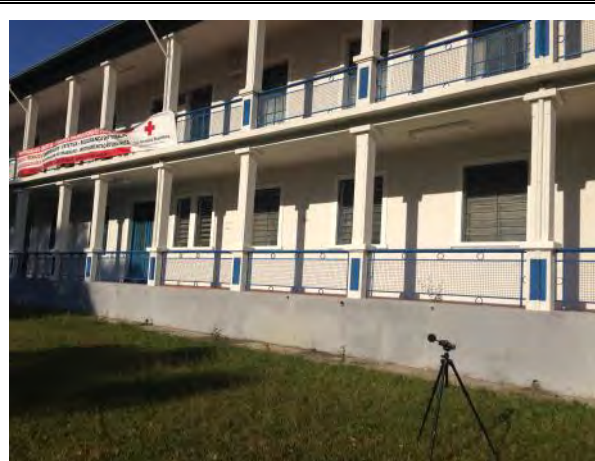
Av. Moreira Guimarães, 699 (Hospital da Cruz Vermelha).

**Nível de ruído equivalente (LAeq): 66,1 dB(A)**

- Área de hospitais: padrão de ruído diurno de 50 dB(A).
- Não atendimento ao padrão legal (NBR 10.151).
- A fonte sonora predominante é o tráfego de veículos.

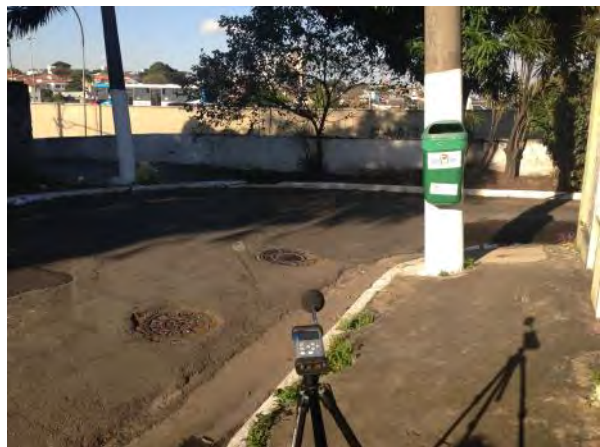
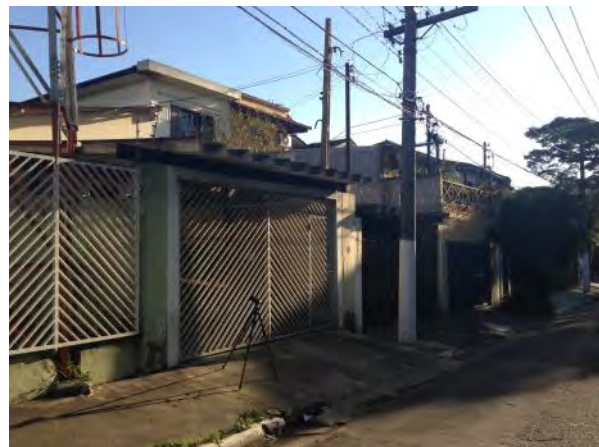
R. Visconde de Castro, 15.

**Nível de ruído equivalente (LAeq): 63,8 dB(A)**

- Área mista, predominantemente residencial: padrão de ruído diurno de 55 dB(A).
- Não atendimento ao padrão legal (NBR 10.151).
- A fonte sonora predominante é o tráfego de veículos local e na Av. Washington Luis.

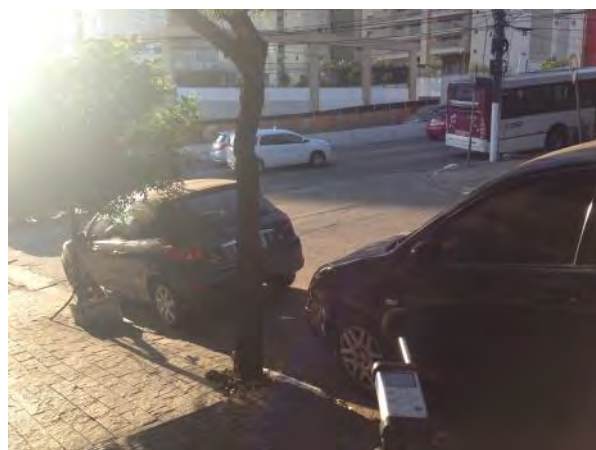
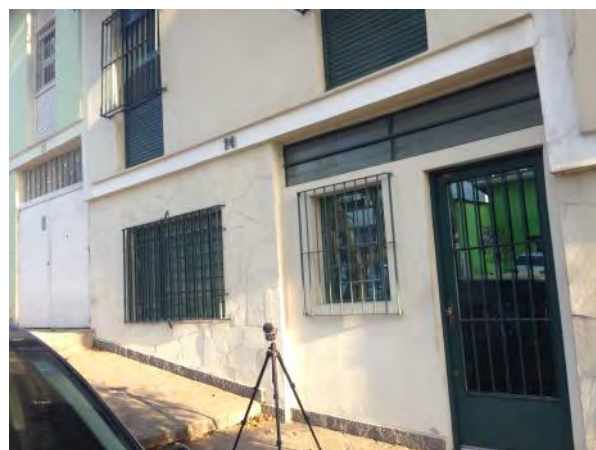
R. Tapes, 26.

**Nível de ruído equivalente (LAeq): 72,1 dB(A)**

- Área mista com vocação comercial: padrão de ruído diurno de 60 dB(A).
- Não atendimento ao padrão legal (NBR 10.151).
- A fonte sonora predominante é o tráfego de veículos e obra do Metrô.

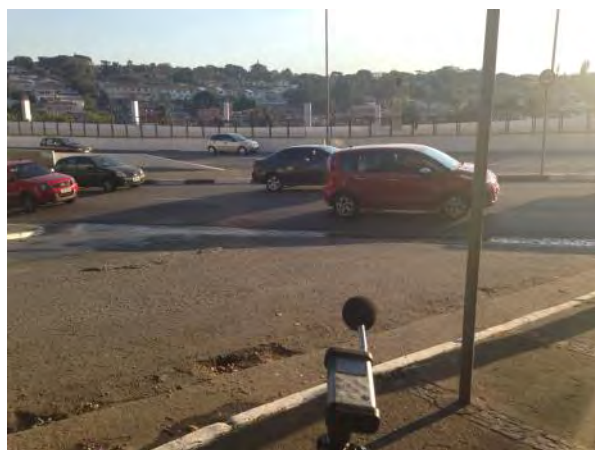
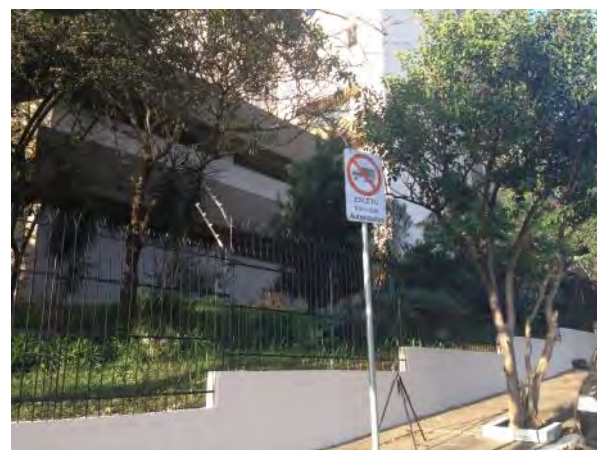
Ponto 23

Nível de ruído equivalente (LAeq): 70,9 dB(A)

- Área mista, predominantemente residencial: padrão de ruído diurno de 55 dB(A).
- Não atendimento ao padrão legal (NBR 10.151).
- A fonte sonora predominante é o tráfego de veículos.

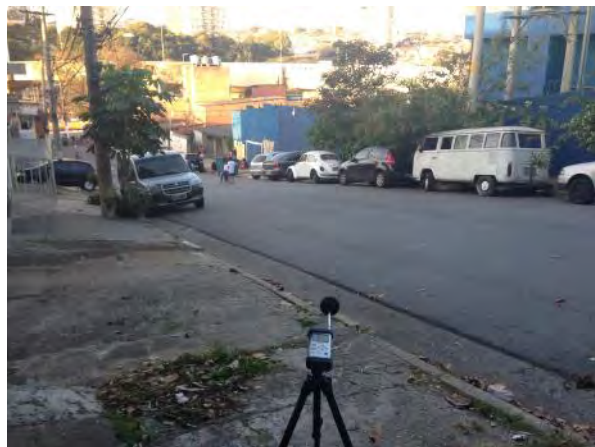
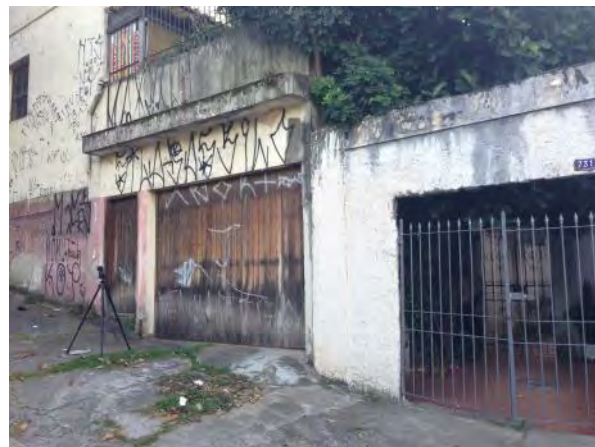
Ponto 24*Localização:*

**Nível de ruído equivalente (LAeq): 62,4 dB(A)**

- Área mista, predominantemente residencial: padrão de ruído diurno de 55 dB(A).
- Não atendimento ao padrão legal (NBR 10.151).
- A fonte sonora predominante é o tráfego de veículos na Rua Joaquim Nabuco e na Av. Washington Luis, vozes e cachorros.

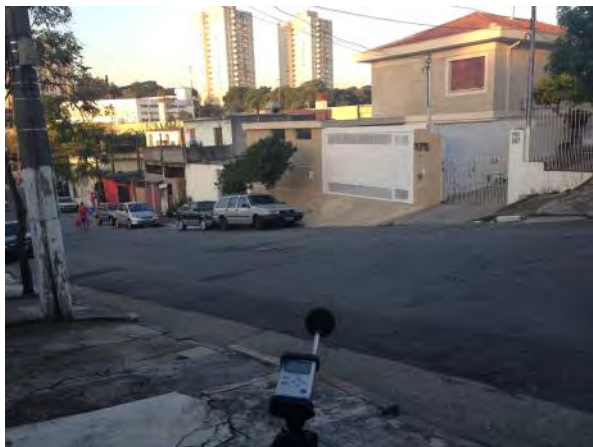
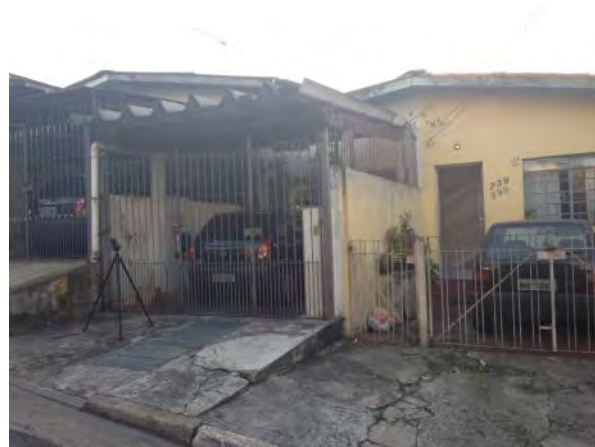
Ponto 25*Localização:*

**Nível de ruído equivalente (LAeq): 59,3 dB(A)**

- Área mista, predominantemente residencial: padrão de ruído diurno de 55 dB(A).
- Não atendimento ao padrão legal (NBR 10.151).
- A fonte sonora predominante é o tráfego de veículos na Av. Roberto Marinho e vozes na rua.

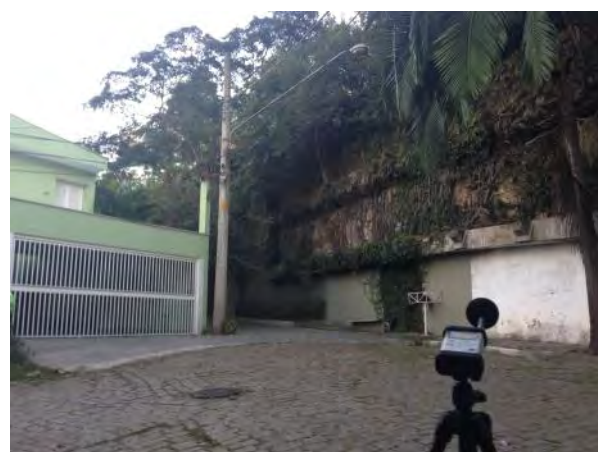
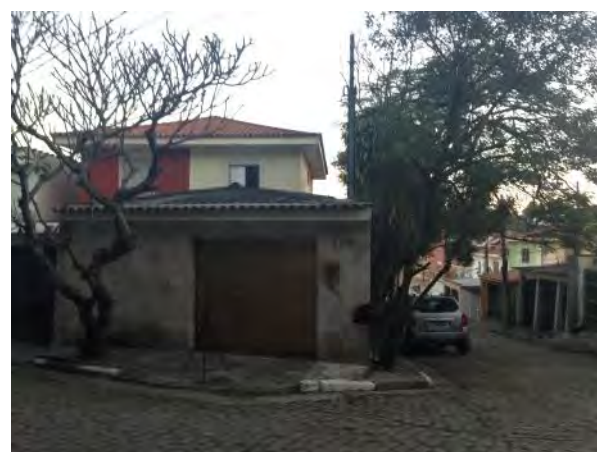
Ponto 26*Localização:*

**Nível de ruído equivalente (LAeq): 57,6 dB(A)**

- Área mista, predominantemente residencial: padrão de ruído diurno de 55 dB(A).
- Não atendimento ao padrão legal (NBR 10.151).
- A fonte sonora predominante é o tráfego de veículos na Av. Washington Luis.

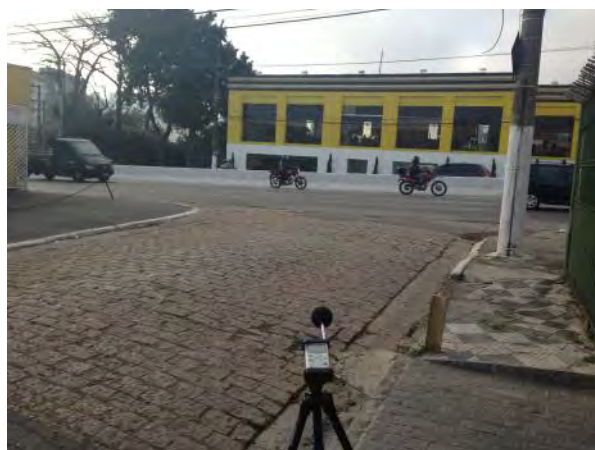
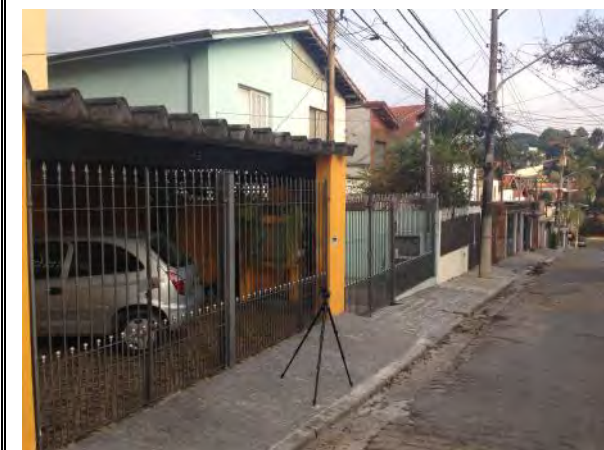
Ponto 27*Localização:*

**Nível de ruído equivalente (LAeq): 72,7 dB(A)**

- Área mista, predominantemente residencial: padrão de ruído diurno de 55 dB(A).
- Não atendimento ao padrão legal (NBR 10.151).
- A fonte sonora predominante é o tráfego de veículos.

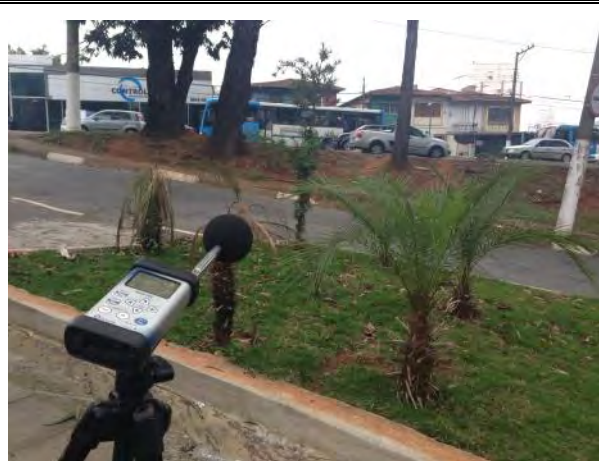
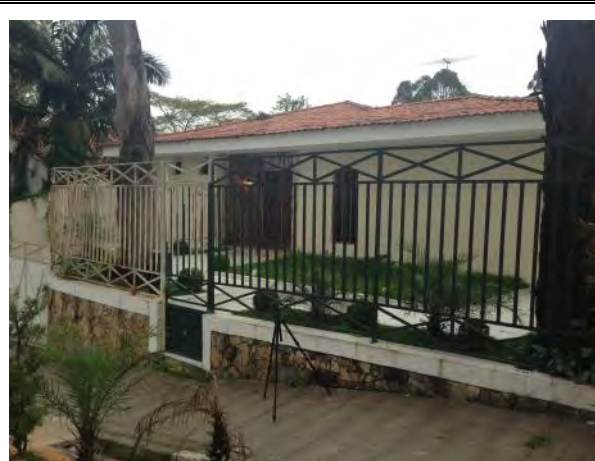
Ponto 28*Localização:*

**Nível de ruído equivalente (LAeq): 69,3 dB(A)**

- Área mista, predominantemente residencial: padrão de ruído diurno de 55 dB(A).
- Não atendimento ao padrão legal (NBR 10.151).
- A fonte sonora predominante é o tráfego de veículos.

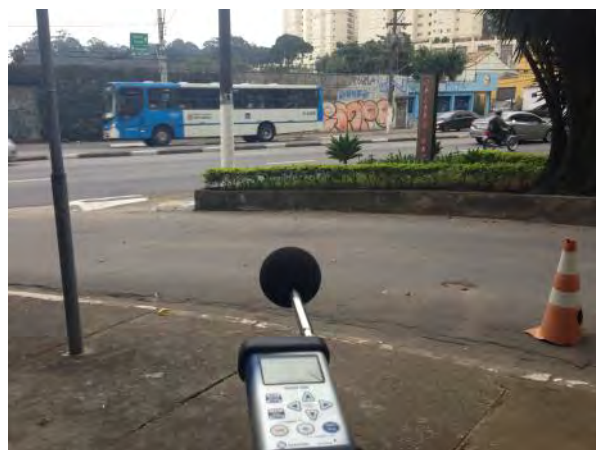
Ponto 29*Localização:*

**Nível de ruído equivalente (LAeq): 70,9 dB(A)**

- Área mista com vocação comercial: padrão de ruído diurno de 60 dB(A).
- Não atendimento ao padrão legal (NBR 10.151).
- A fonte sonora predominante é o tráfego de veículos na avenida.

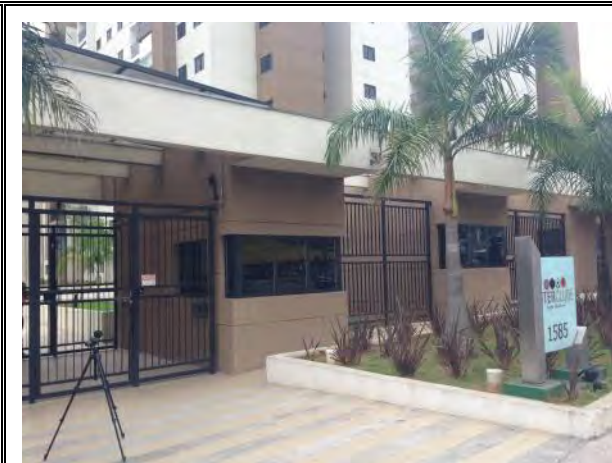
Ponto 30

Nível de ruído equivalente (LAeq): 71,7 dB(A)

- Área mista com vocação comercial: padrão de ruído diurno de 60 dB(A).
- Não atendimento ao padrão legal (NBR 10.151).
- A fonte sonora predominante é o tráfego de veículos na avenida.

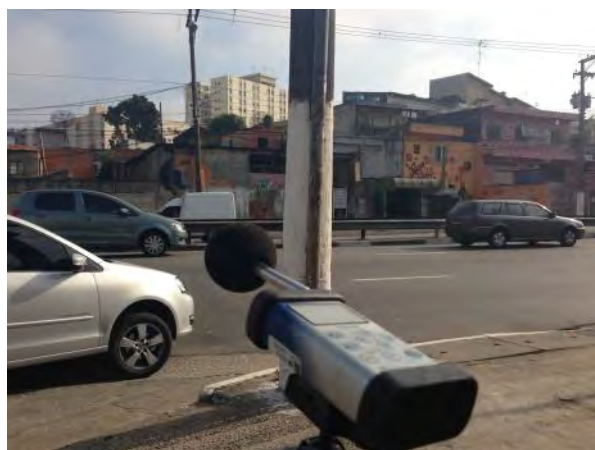
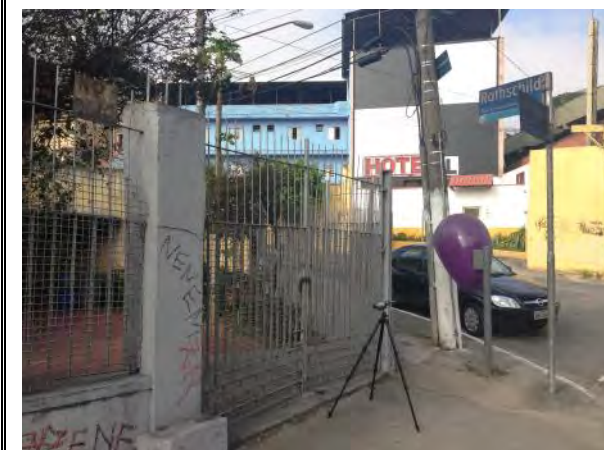
Ponto 31*Localização:*

**Nível de ruído equivalente (LAeq): 73,8 dB(A)**

- Área mista com vocação comercial: padrão de ruído diurno de 60 dB(A).
- Não atendimento ao padrão legal (NBR 10.151).
- A fonte sonora predominante é o tráfego de veículos na avenida.

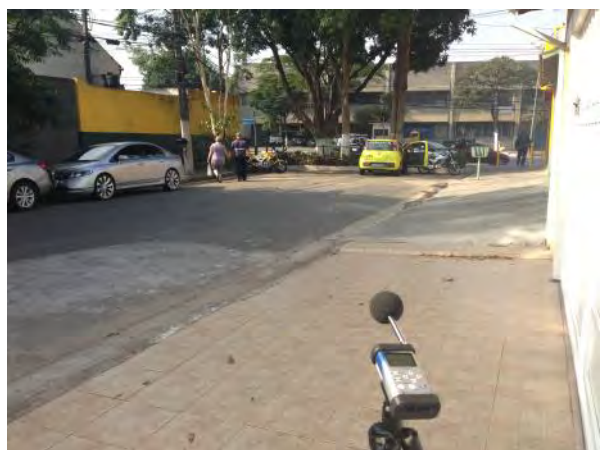
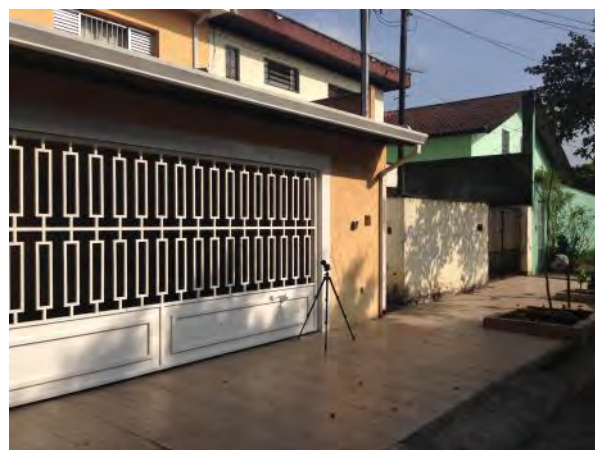
Ponto 32*Localização:*

**Nível de ruído equivalente (LAeq): 63,4 dB(A)**

- Área mista, predominantemente residencial: padrão de ruído diurno de 55 dB(A).
- Não atendimento ao padrão legal (NBR 10.151).
- A fonte sonora predominante é o tráfego de veículos na Av. Interlagos.

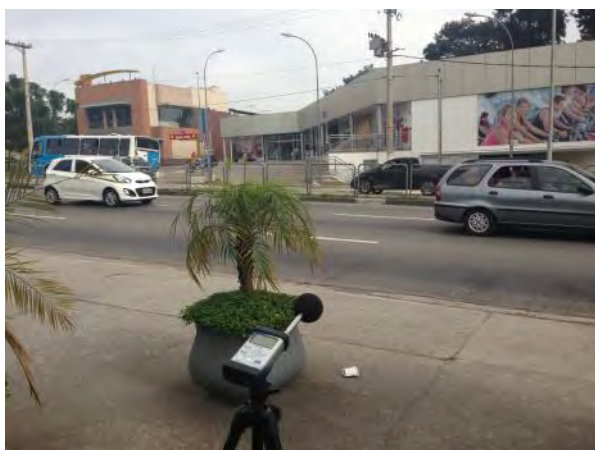
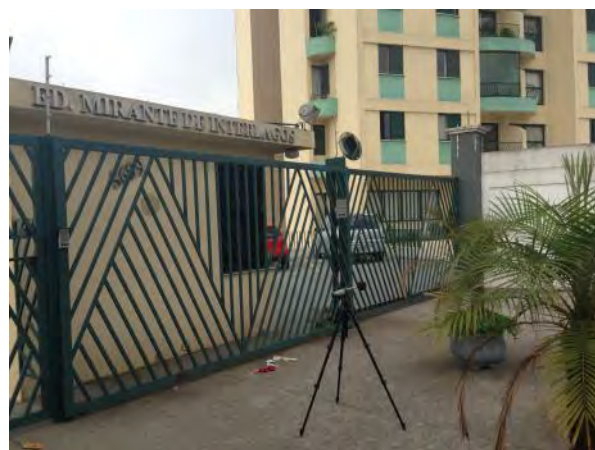
Ponto 33*Localização:*

**Nível de ruído equivalente (LAeq): 75,6 dB(A)**

- Área mista com vocação comercial: padrão de ruído diurno de 60 dB(A).
- Não atendimento ao padrão legal (NBR 10.151).
- A fonte sonora predominante é o tráfego de veículos na avenida.

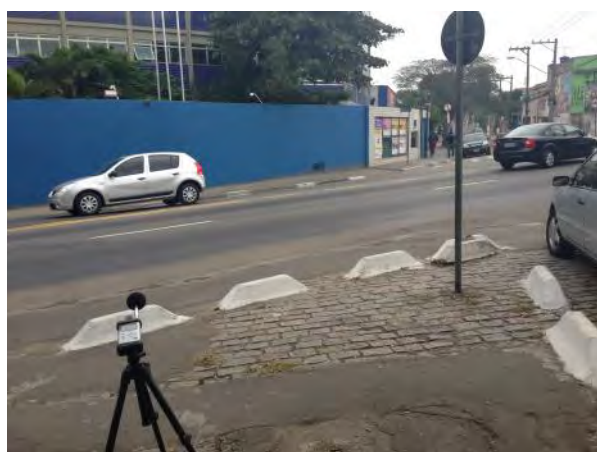
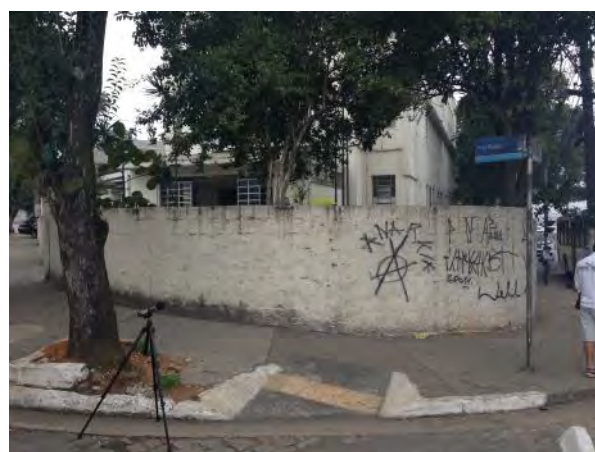
Ponto 34*Localização:*

**Nível de ruído equivalente (LAeq): 76,8 dB(A)**

- Área de hospitais: padrão de ruído diurno de 50 dB(A).
- Não atendimento ao padrão legal (NBR 10.151).
- A fonte sonora predominante é o tráfego de veículos.

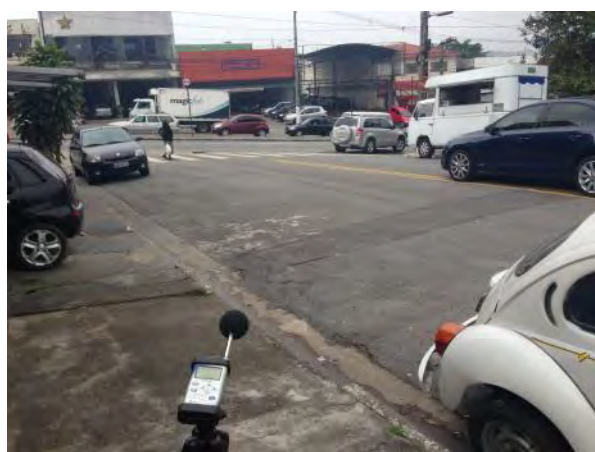
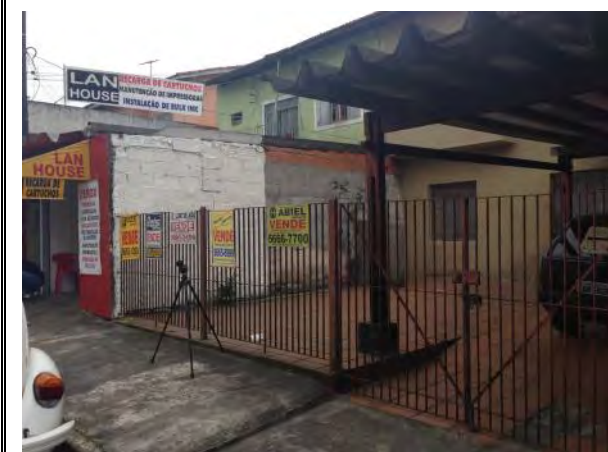
R. Transamazônica, 36.

**Nível de ruído equivalente (LAeq): 68,6 dB(A)**

- Área mista com vocação comercial: padrão de ruído diurno de 60 dB(A).
- Não atendimento ao padrão legal (NBR 10.151).
- A fonte sonora predominante é o tráfego de veículos na Av. Senador Teotônio Vilela.

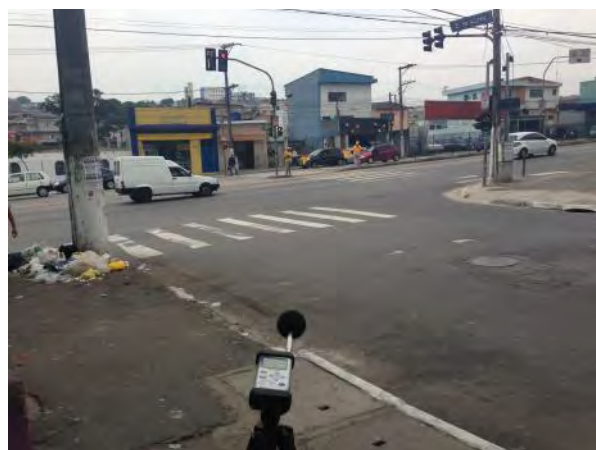
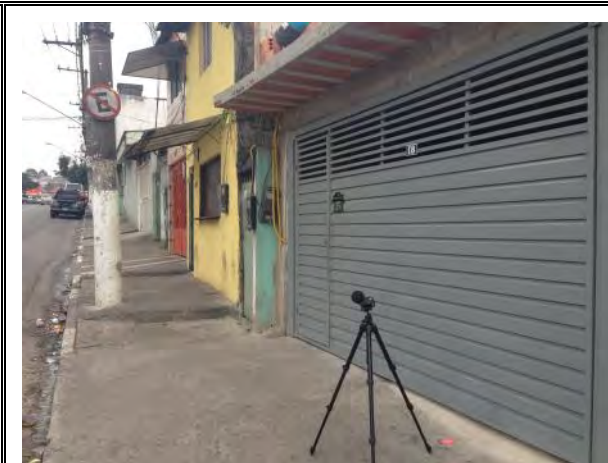
Av. Brás de Abreu, 18.

**Nível de ruído equivalente (LAeq): 75,3 dB(A)**

- Área mista com vocação comercial: padrão de ruído diurno de 60 dB(A).
- Não atendimento ao padrão legal (NBR 10.151).
- A fonte sonora predominante é o tráfego de veículos.

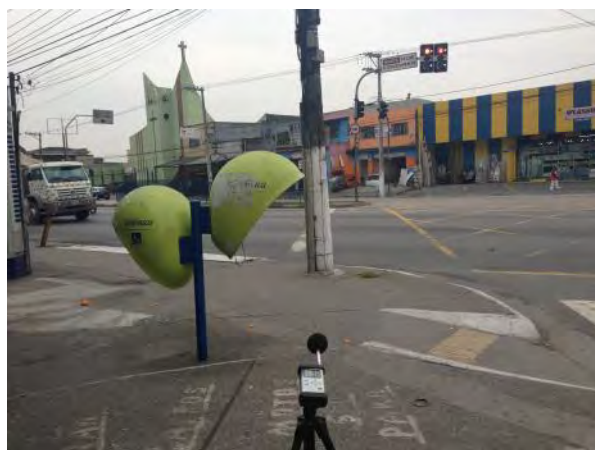
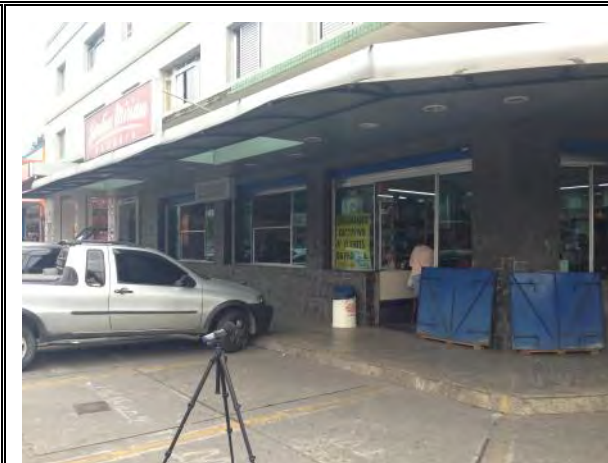
Av. Cupecê x R. Ângelo Cristianini.

**Nível de ruído equivalente (LAeq): 74,6 dB(A)**

- Área mista com vocação comercial: padrão de ruído diurno de 60 dB(A).
- Não atendimento ao padrão legal (NBR 10.151).
- A fonte sonora predominante é o tráfego de veículos.

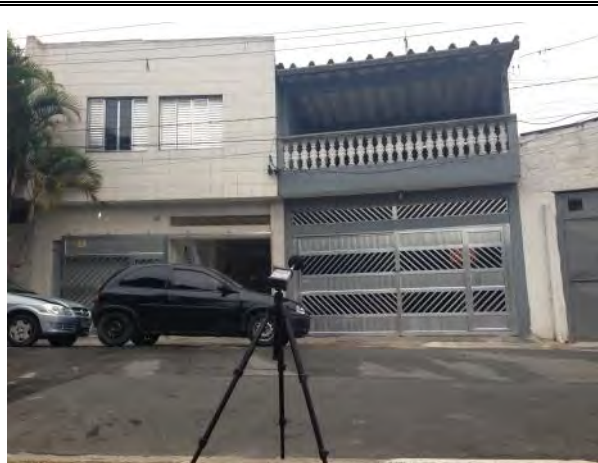
R. Leopoldo Lugones, 17.

**Nível de ruído equivalente (LAeq): 58,7 dB(A)**

- Área mista, predominantemente residencial: padrão de ruído diurno de 55 dB(A).
- Não atendimento ao padrão legal (NBR 10.151).
- A fonte sonora predominante é a música nas casas, vozes e o tráfego de veículos em vias próximas.

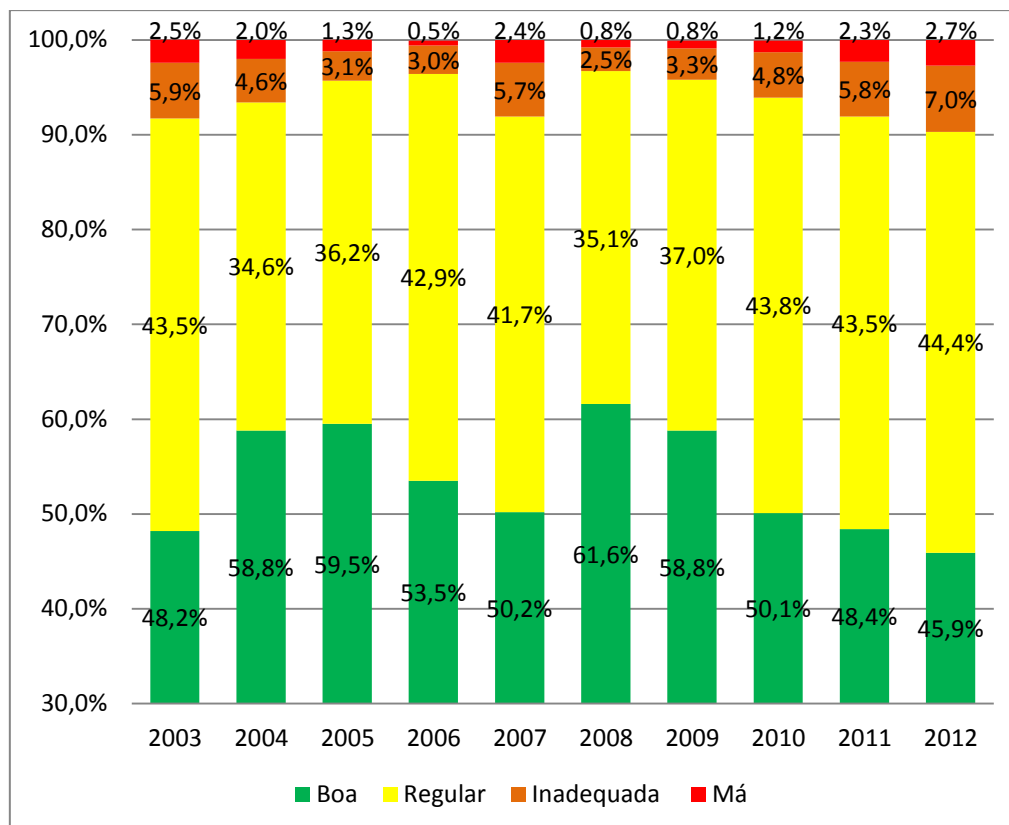
Figura 8.3.1.2.2-9:: Distribuição percentual da qualidade do ar em função da concentração de O₃ - RMSP

O ozônio, indicador dos oxidantes fotoquímicos, apresentou máximas horárias acima do padrão em todo o período analisado de 10 anos, nas 5 estações avaliadas, demonstrando ser este, no momento, o poluente atmosférico mais preocupante na RMSP.

A segunda figura apresenta os percentuais de tempo conforme o índice de qualidade do ar, onde se observa uma tendência de aumento dos dias com qualidade Má e Inadequada a partir de 2008. O percentual de dias com atendimento ao PQAR (qualidade boa ou regular) vem diminuindo gradativamente desde 2008, chegando, em 2012, a cerca de 90% do período com qualidade do ar adequada (Boa ou Regular).
