ESTUDO DE IMPACTO AMBIENTAL - EIA

PLANO DE REQUALIFICAÇÃO DO TRANSPORTE COLETIVO DE SÃO PAULO
REGIÃO SUL - 2

VOLUME II de V

Código RT – 063.00/RA2 – 004	Rev. A
Emissão 10/08/2013	Folha Página 1 de 1503
O.S.

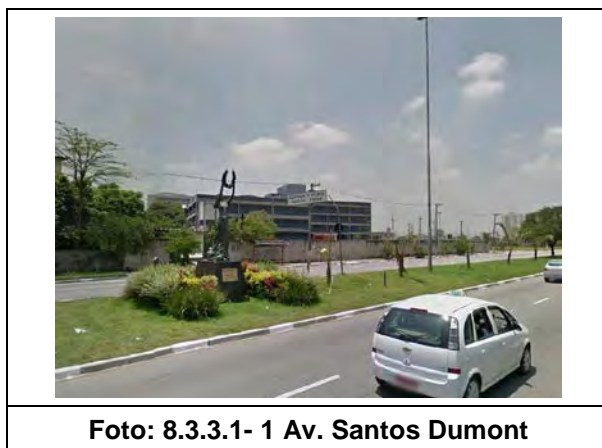
- A Avenida Santos Dumont faz parte do Corredor Vinte e Três de Maio, a partir da Rua Força Pública e esta avenida até a Ponte das Bandeiras tem extensão de 1 km. O pavimento e sua sinalização está em bom estado, é caracterizada neste trecho por 4 faixas e sua largura está em 14,5 metros. Essa é frequentemente bem carregada pois ela faz ligação entre a Marginal Tietê e a zona norte.

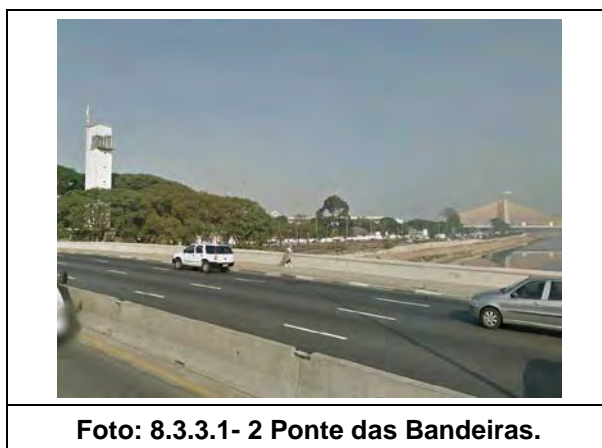
-
- A ponte das Bandeiras tem extensão de 200 metros e possui de largura 12,5 metros, tem capacidade para o tráfego pesado com 4 faixas por sentido. Esta ponte tem tráfego constante por fazer ligação da parte sobre o rio Tietê.

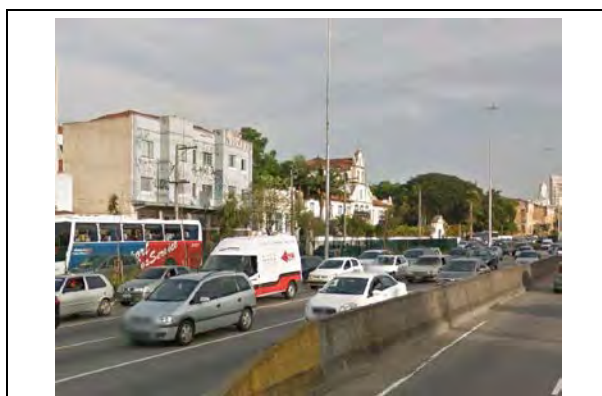
**Foto: 8.3.3.1- 3 Avenida Tiradentes**

- A Avenida Tiradentes é uma avenida de tráfego intenso sendo dividida por 2 vias em ambos sentidos, via expressa e via marginal. Sua extensão até a estação da Luz é de 800 metros. Sua pista marginal sentido sul tem extensão de 13 metros divididos em 4 faixas. Sua pista expressa tem 11,40 metros de extensão divididos em 4 faixas. A pista marginal sentido norte tem 12,5 metros divididos em 4 faixas. E a pista expressa sentido norte tem 13,20 metros divididos em 4 faixas. Ela é uma via arterial principal pois tem trânsito elevado e faz ligação entre outras vias arteriais secundárias e vias de tráfego expresso. Esta é uma via com intenso fluxo pois faz caminho obrigatório do centro da cidade com a região norte e ao Aeroporto de Guarulhos e as estradas na marginal do Tietê. Passam pela Avenida Tiradentes 36 linhas de ônibus municipais, e outras linhas da EMTU e outros linhas.

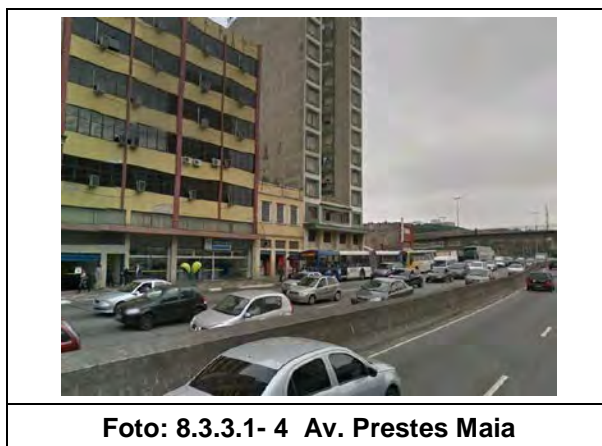
- A Avenida Prestes Maia tem extensão de 850 metros, ela faz ligação da Avenida Tiradentes com a Avenida Vinte e três de maio; sua pavimentação apresenta boa qualidade. Via com duas pistas de quatro faixas cada uma e 12,3 metros de extensão cada pista. Passam por sua vias 50 linhas da Sptrans.

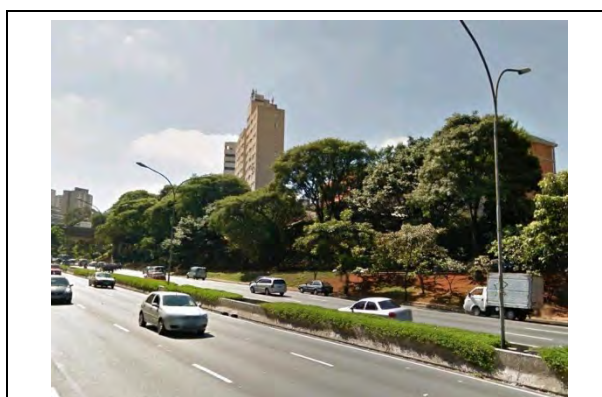
Foto: 8.3.3.1- 5 Av. Vinte e Três de Maio

- A Avenida Vinte e Três de maio. Inicia-se no fim do túnel sobre o Anhangabaú e termina sobre o viaduto dos imigrantes onde inicia a Av. Rubem Berta. Via com 2 pistas e com a extensão de 5,75 km possui em sua maioria 5 faixas em cada sentido com Largura média de 15 metros. Bem sinalizada e com bom pavimento; canteiro central arborizado é uma via estrutural, pois faz ligação entre a zona central e a zona sul da cidade. Por ela passam 24 linhas de ônibus da sptrans. Ela é caminho para quem quer ir a zona sul ou ir da zona central ao aeroporto de Congonhas.

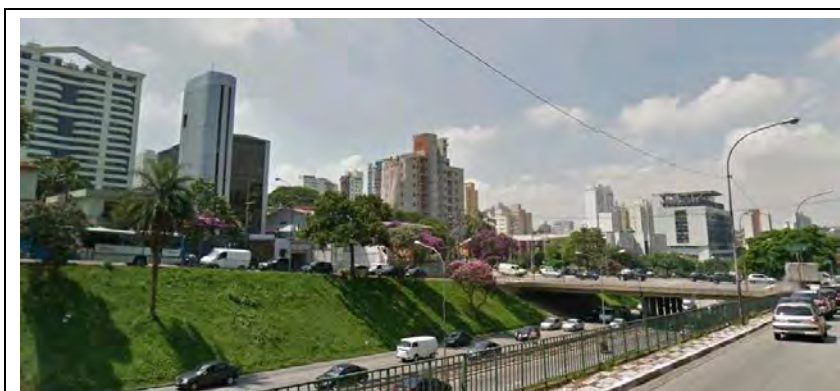
Foto: 8.3.3.1- 7 Av. Prof Ascendino Reis e a Avenida Rubem Berta em baixo

- A avenida Rubem Berta tem como via marginal a Avenida Prof. Ascendino Reis que caminha em paralelo a ela, porém em desnível e com semáforos, esta tem 2 pistas de 2 faixas por sentido; com extensão de 8,2 metros, possui estacionamento proibido, canteiro central arborizado. Por ela passam automóveis de passeio e ônibus que fazem interligações com os bairros ao redor. Passam pela Av. Prof. Ascendino Reis 28 linhas da Sptrans.

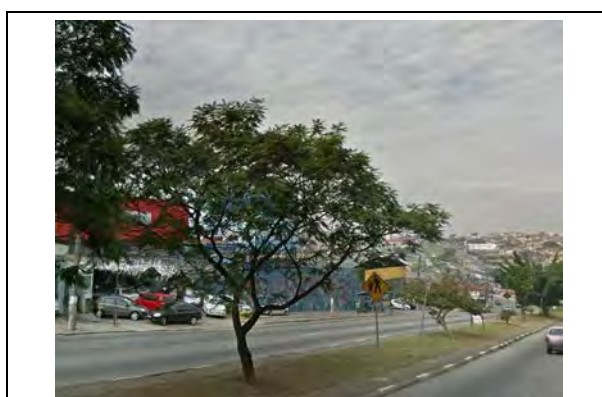
Foto: 8.3.3.1- 11 Av. Sen. Teotônio Vilela

- A Av. Sen. Teotônio Vilela tem extensão de 1,8 km a obra de inclusão do corredor, a avenida tem duas faixas por sentido com largura de 11,00 e 10,6 do centro-bairro e do bairro-centro respectivamente, tem estacionamento proibido, é bem sinalizada esta avenida atende a 78 linhas de ônibus da sptrans.

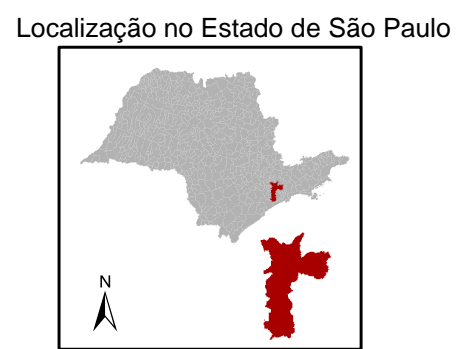
Título				
Compartimentos Geológico-geotécnicos				
Data	Escala	Documento nº	Folha nº	Revisão
ago/2012	1:72.000	Figura 8.4.1.1-1	1/1	0
Fonte CPRM, 2006			Projeção UTM SIRGAS 2000 - Fuso 23 Sul

A ADA do empreendimento em questão se encontra no domínio de planícies aluviais e derelevo de colinas e de morros, modulados sobre depósitos aluviais quaternários, sedimentos terciários da Bacia de São Paulo e rochas xistosas, respectivamente. Com base nos parâmetros físicos da morfologia do *relevo* e *litologia* foram definidos três compartimentos geológico-geotécnicos muito distintos entre si, a saber: Planícies Aluviais/Depósitos Aluviais, Colinas/Sedimentos Terciários e Morros/Rochas Xistosas, como podem ser observado na Figura 8.4.1.1-1.

Esse compartimento é constituído por planícies aluviais e terraços fluviais desenvolvidos sobre depósitos aluviais, relacionados à ação construtiva fluvial. A ADA do traçado do Corredor 23 de Maio apresenta uma distribuição espacial bastante expressiva em trechos das planícies dos rios Tietê, Pinheiros e foz do Rio Tamanduateí. Menores ocorrências se sobrepõem em tributários do Rio Pinheiros. Os Terminais de Santana e parte dos Terminais do Aeroporto e Jardim Miriam também estão projetados neste compartimento.

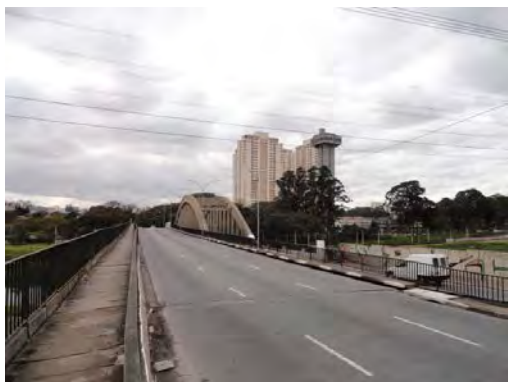
Foto 8.4.1.1-3: Ponte sobre o Rio Pinheiros

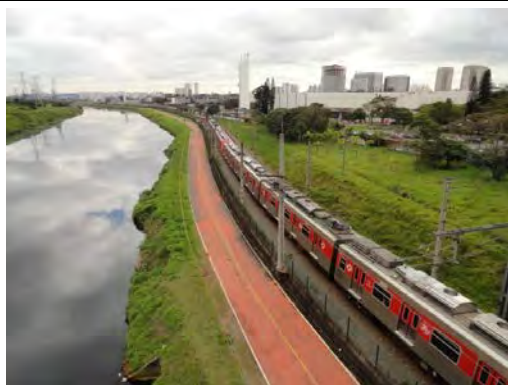
Foto 8.4.1.1-5: Vista da Planície do Rio Pinheiros

Em função da forma de relevo e declividades de encostas predominantes entre 20 e 30%, os solos superficiais apresentam alta suscetibilidade à processos de dinâmica superficial induzidos por movimentos de terra. As Fotos a seguir ilustram os compartimentos mencionados.

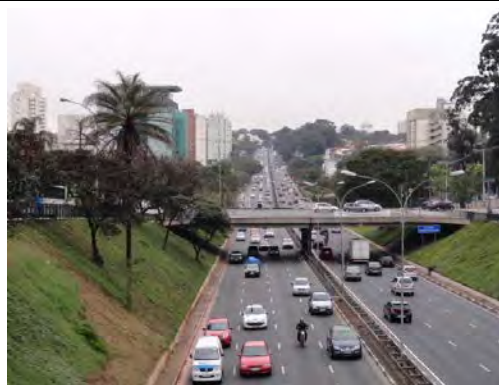
Foto 8.4.1.1-8: Ao fundo relevo acentuado do Compartimento de Morros na 23 de Maio.

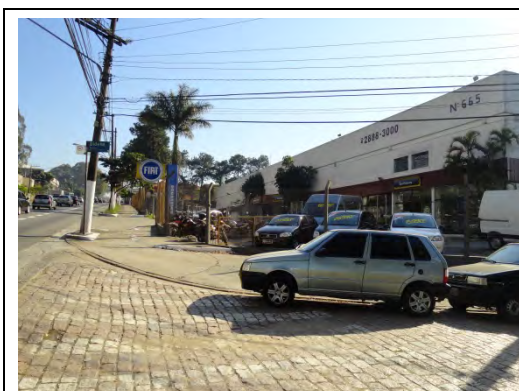
Foto 8.4.1.2-1: Vista geral da Magnetti Brasil Indústria e Comercio LTDA

Situado à Avenida Interlagos, nº 665. As substancias detectadas foram combustíveis líquidos, metais, solventes halogenados e solventes aromáticos. Segundo o cadastro da CETESB, a área se caracteriza como contaminada.

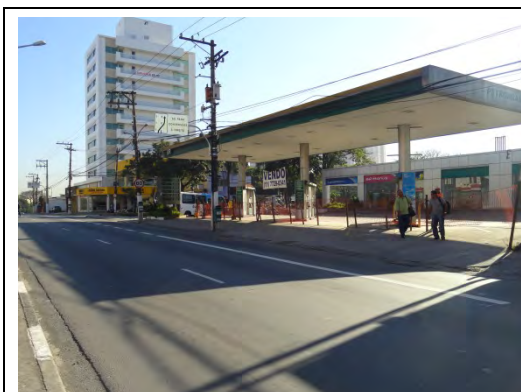
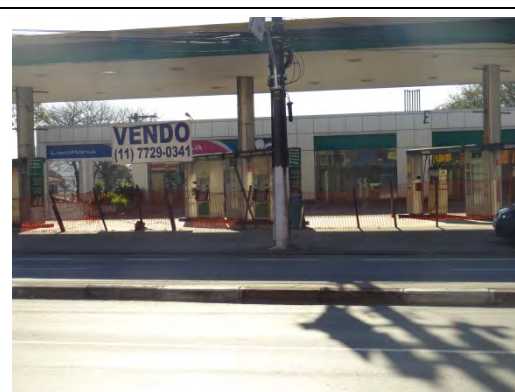
Foto 8.4.1.2-4: Z Vinte e Três Auto Posto LTDA

Localizada na Av. Interlagos, nº 2035. Os contaminantes encontrados foram combustíveis líquidos, solventes aromáticos, PAHS. Segundo o Cadastro da CETESB esta em processo de monitoramento para reabilitação

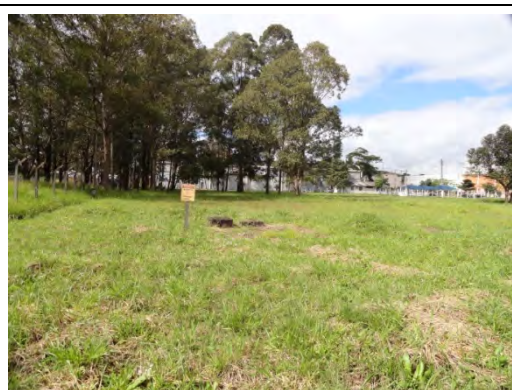
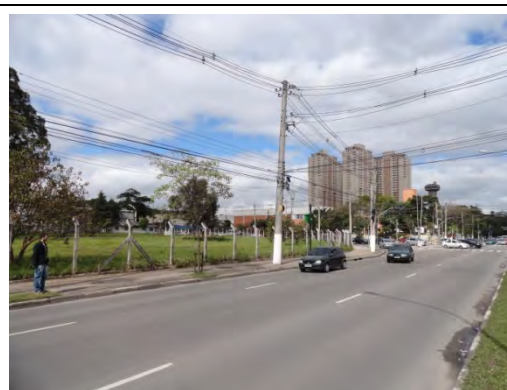
Foto 8.4.1.2-8: Local da antiga VASP

Esta área de risco de contaminação radioativa se situa no cruzamento entre a Avenida Interlagos e Avenida Miguel Yunes. Trata-se da antiga Indústria Nuclemon Mínerio-Química, onde no terreno ocorre o armazenamento de 1.150 toneladas de rejeito radioativo provenientes das usinas Santo Amaro (Usan) e Interlagos (Usin) em um galpão instalado no local. A indústria tinha como matéria-prima areia monazítica extraída das praias do norte fluminense. Essa areia passava por um processo químico para obtenção de urânio e tório. Como é possível observar na Figura, as obras de implantação do corredor ocorrerão nas proximidades, assim, é importante ressaltar a atenção quanto à intervenção da obra próxima ao terreno contaminado.

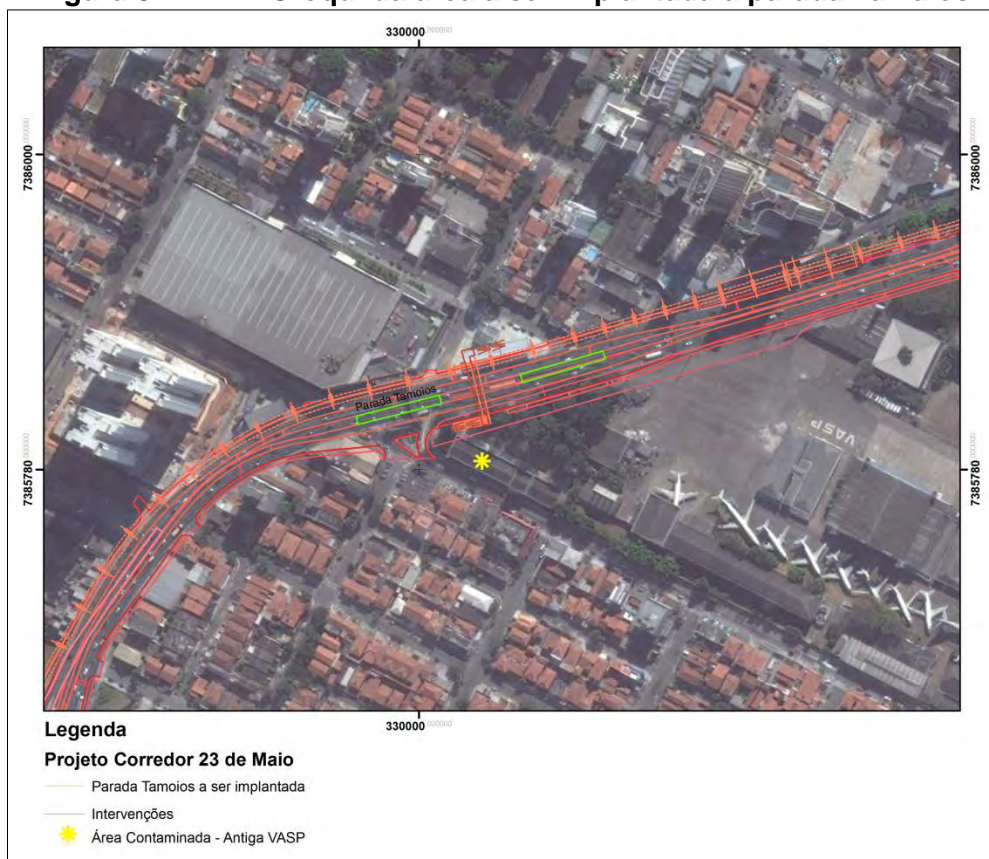
Figura 8.4.1.2-2: Croqui da área a ser implantada a parada Tamoios

É importante ressaltar dentre as áreas citadas, em quatro pontos não haverá intervenção direta do empreendimento, ocorrendo apenas uma intervenção mais crítica na área da INFRAERO (antiga VASP), através da implantação de estruturas na parada Tamoios. Ainda que a relação se baseia na listagem de áreas contaminadas, o levantamento não atesta a não intervenção em áreas contaminadas. Assim, devendo, onde não há monitoramento, ser realizados as etapas estabelecidas para as análises preliminares e confirmatórias nas áreas solicitadas pelos Órgãos competentes. A Figura a seguir ilustra com um Croqui o projeto do Corredor e a localização da área contaminada.

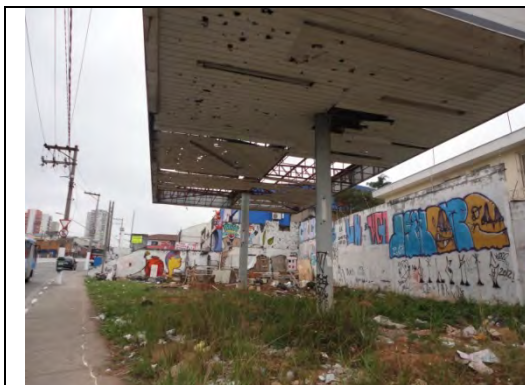
Foto 8.4.1.2-10: Posto de combustível desativado na av. Washington Luís, próximo ao futuro Terminal Jd. Aeroporto.

Além das áreas já tidas contaminadas pelos órgãos ambientais anteriormente citados, é verificado ao longo do trecho de 25 km, onde será implantado o Corredor 23 de Maio, diversas fontes potenciais de contaminação. Estas fontes são pontuais, dado a extensão do corredor, sendo a sua maioria relacionada ao armazenamento de combustíveis e de manutenção de motores e combustíveis, como postos de combustíveis ativos e desativados, oficinas mecânicas, pátios e hangares onde são realizadas manutenção de aeronaves.

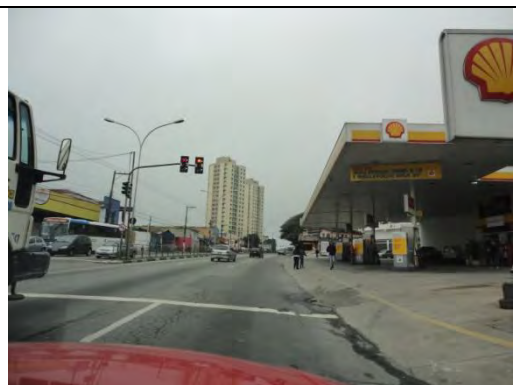
Foto 8.4.1.2-11: Posto de combustível na Av. Interlagos.

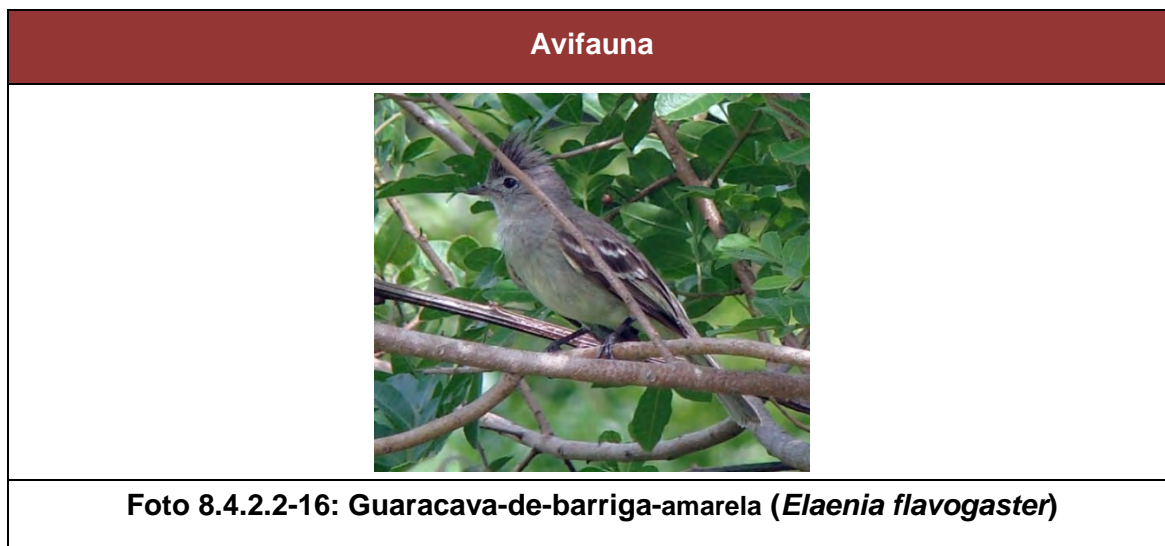
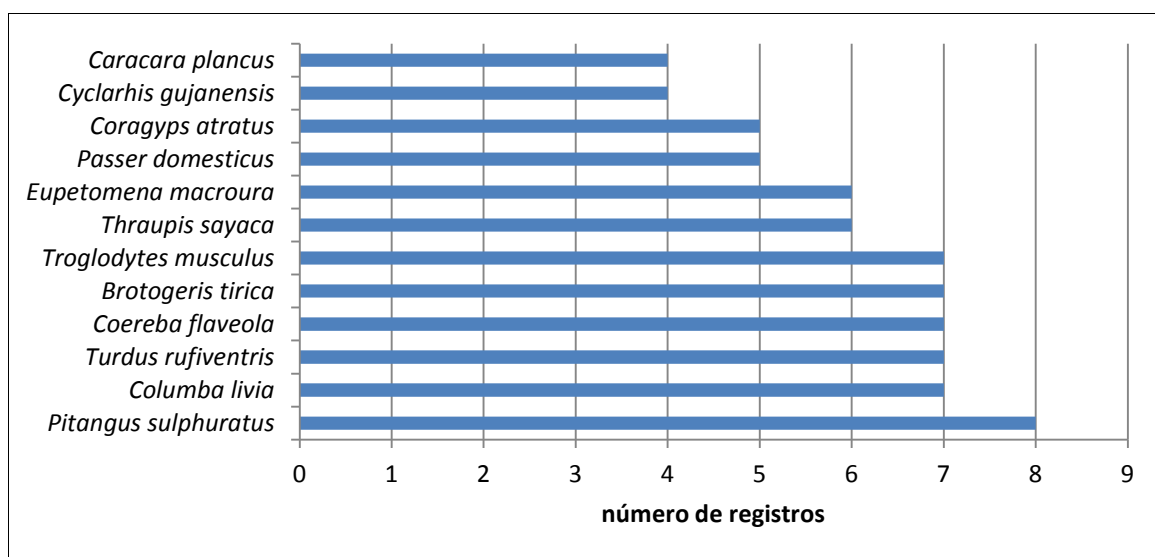
Figura 8.4.2.2-7: Frequência de ocorrência das espécies amostradas na área de estudo.

As espécies com maior frequência de ocorrência estão representadas pela Figura 7. Com 8 registros o bem-te-vi (*Patagioenas picazuro*) foi a espécie mais observada na área de estudo, seguida pelos: pombo-doméstico (*Columba livia*), sabiá-laranjeira (*Turdus rufiventris*), cambacica (*Coereba flaveola*), periquito-rico (*Brotogeris tirica*) e corruíra (*Troglodytes musculus*), com 7 registros cada.

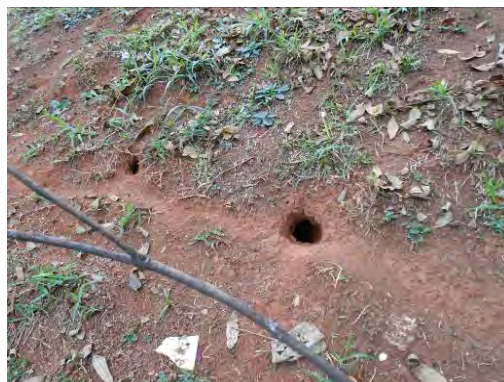
Foto 8.4.2.3.1-18: Tocas localizadas em talude na Avenida 23 de Maio.

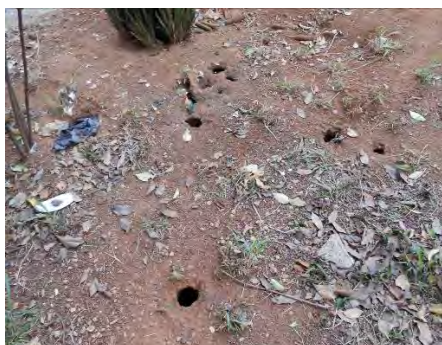
Foto 8.4.2.3.1-19: Tocas localizadas em talude na Avenida 23 de Maio.

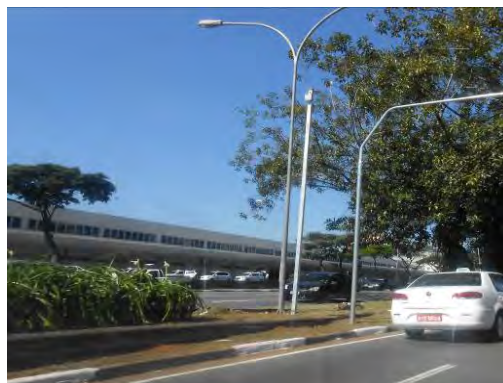
Foto 8.4.2.3.1-31: Vista geral do local das obras do monotrilho que está sendo executado.

- Situação ambiental: Desorganização dos materiais acumulando água, presença de caixa d'água destampada, poças de água de chuva no solo irregular escavado.
- Táxons evidenciados: *Columbia livia* (pombos), *Aedes aegypti* (mosquito).
- Situação populacional: Pombos - apenas presença; Mosquitos (fauna esperada).

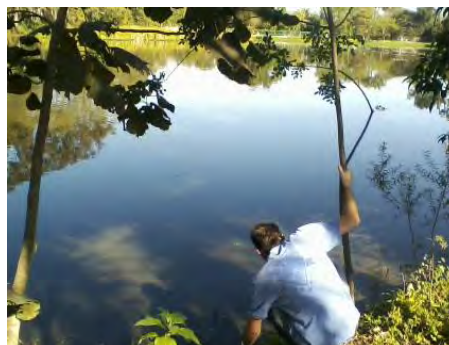
Foto 8.4.2.3.1-41: Verificação de ocorrência de larvas de culicídeos.

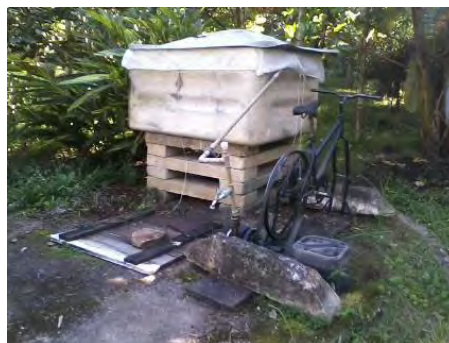
Foto 8.4.2.3.1-43: Caixa d'água tampada verificada no Parque.

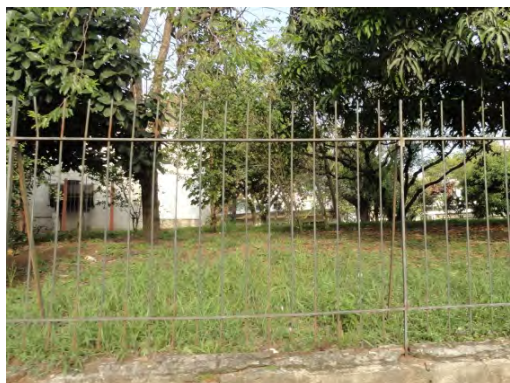
Foto 8.4.2.4.2-5: Área por onde corre canalizado o Córrego Boa Vista – APP 08.

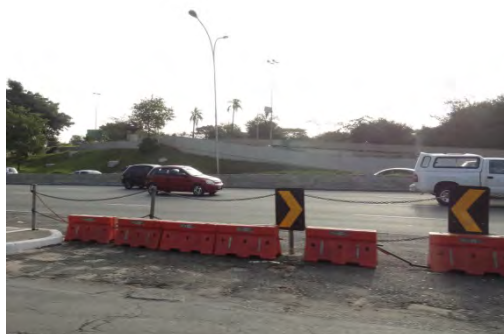
Foto 8.4.2.4.2-6: Visada tomada a partir da faixa de acostamento da Av. 23 de Maio, na área de influência do Córrego Boa Vista, cujo curso se dá por tubulações subterrâneas – APP 08.

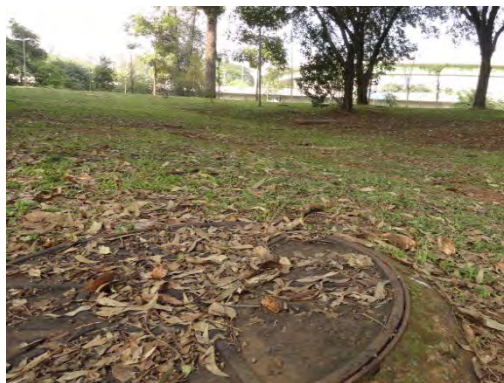
Foto 8.4.2.4.2-8: Destaque para o ponto onde o Córrego do Sapateiro passa a correr por dutos subterrâneos - Av. 23 de Maio em segundo plano – APP 09.

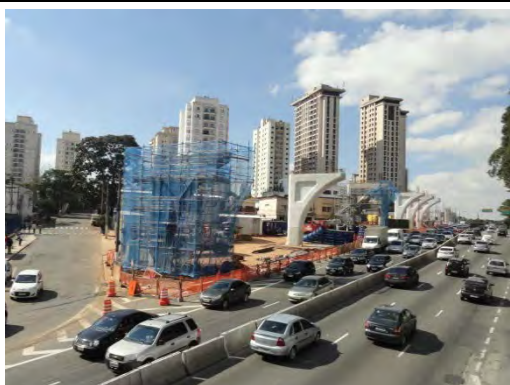
Foto 8.4.2.4.2-11: Vista geral da área de influência do Córrego Parque Colonial, que foi canalizado – APP 11.

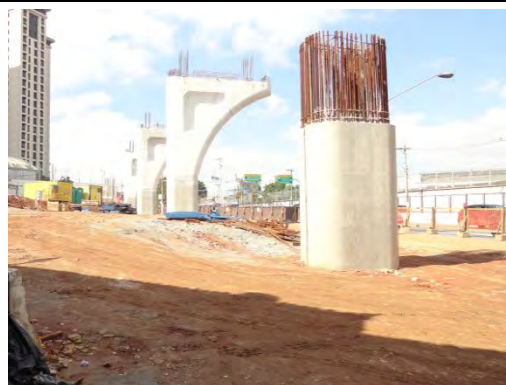
Foto 8.4.2.4.2-12: Vista geral das obras que estão sendo executadas na área, paralelamente à Av. 23 de Maio – APP 11.

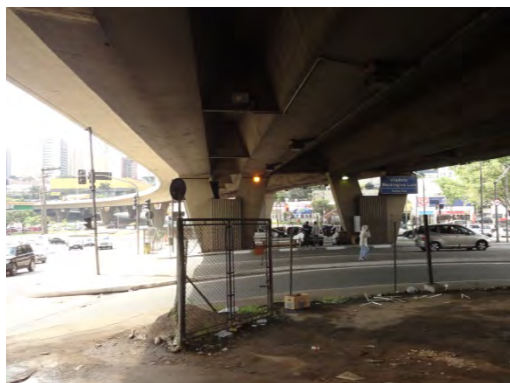
Foto 8.4.2.4.2-15: Vista geral da Av. Prof. Vicente Ráo. O córrego existente se encontra canalizado – APP 13

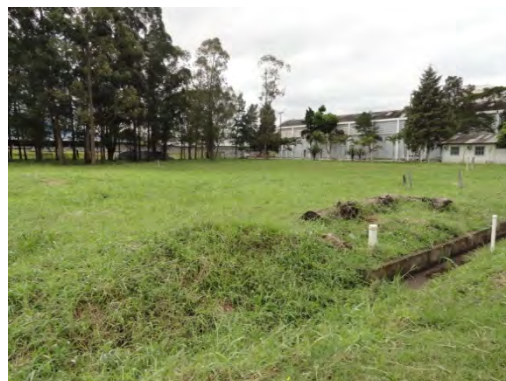
Foto 8.4.2.4.2-22: Destaque para a área onde o Córrego da Olaria percorre seu curso por canalização subterrânea – APP 19.

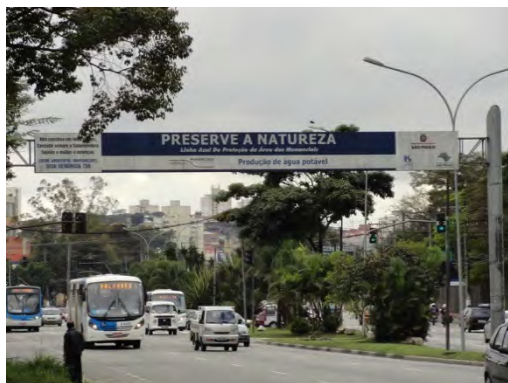
Foto 8.4.2.4.2-23: Vista geral da Av. Interlagos, sentido centro, onde existe sistema de drenagem por canalização subterrânea – APP 20.

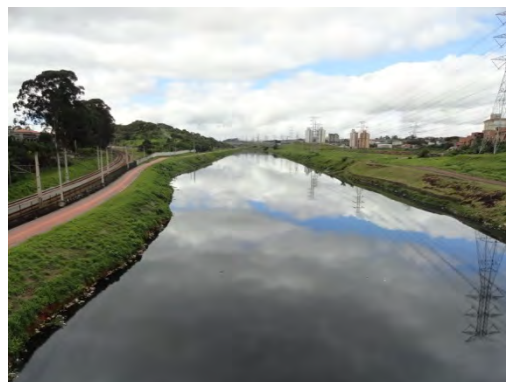
Foto 8.4.2.4.2-26: Vista geral da jusante do Rio Jurubatuba – APP 21.

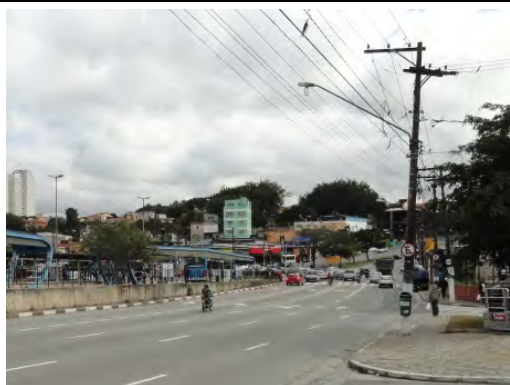
Foto 8.4.2.4.2-27: Vista geral da área do empreendimento. Percebe-se que neste trecho, o curso d' água corre por tubulações subterrâneas. Rio Bonito – APP 22.

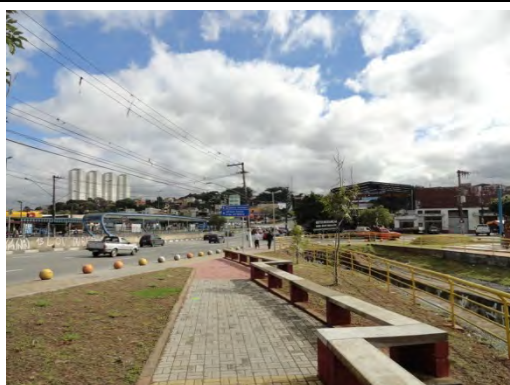
Foto 8.4.2.4.2-29: Vista geral da área por onde corre córrego sem denominação, por drenagem a céu aberto. Este desagua no Rio Bonito – APP 23.

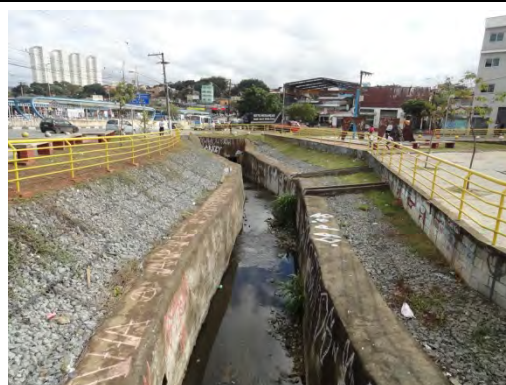
Foto 8.4.2.4.2-30: – Vista geral do curso d' água sem denominação, na porção a céu aberto, tomada a partir da passarela de acesso à Av. Dr. Sebastião Medeiros – APP 23.

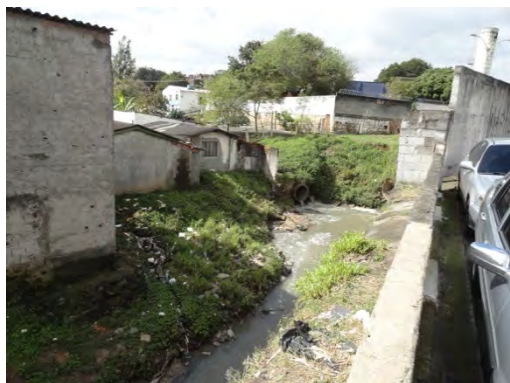
Foto 8.4.2.4.2-31: Vista geral do córrego Morro Grande, localizado próximo do Terminal Jardim Miriam – APP 24.

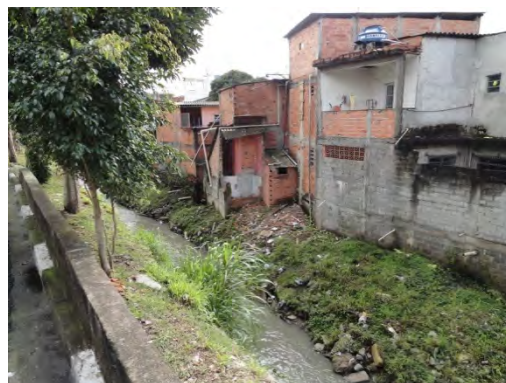
Foto 8.4.2.4.2-32: Vista geral, tomada a partir da calçada da Rua Leopoldo Lugonez. Percebe-se a presença de residências em sua margem direita – APP 24.

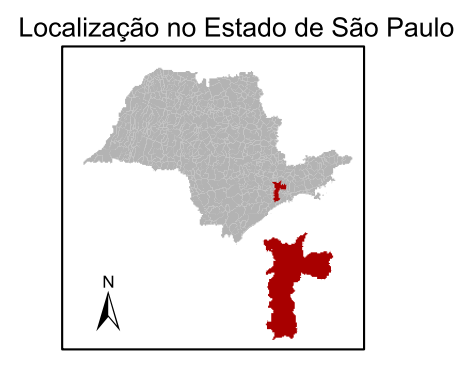
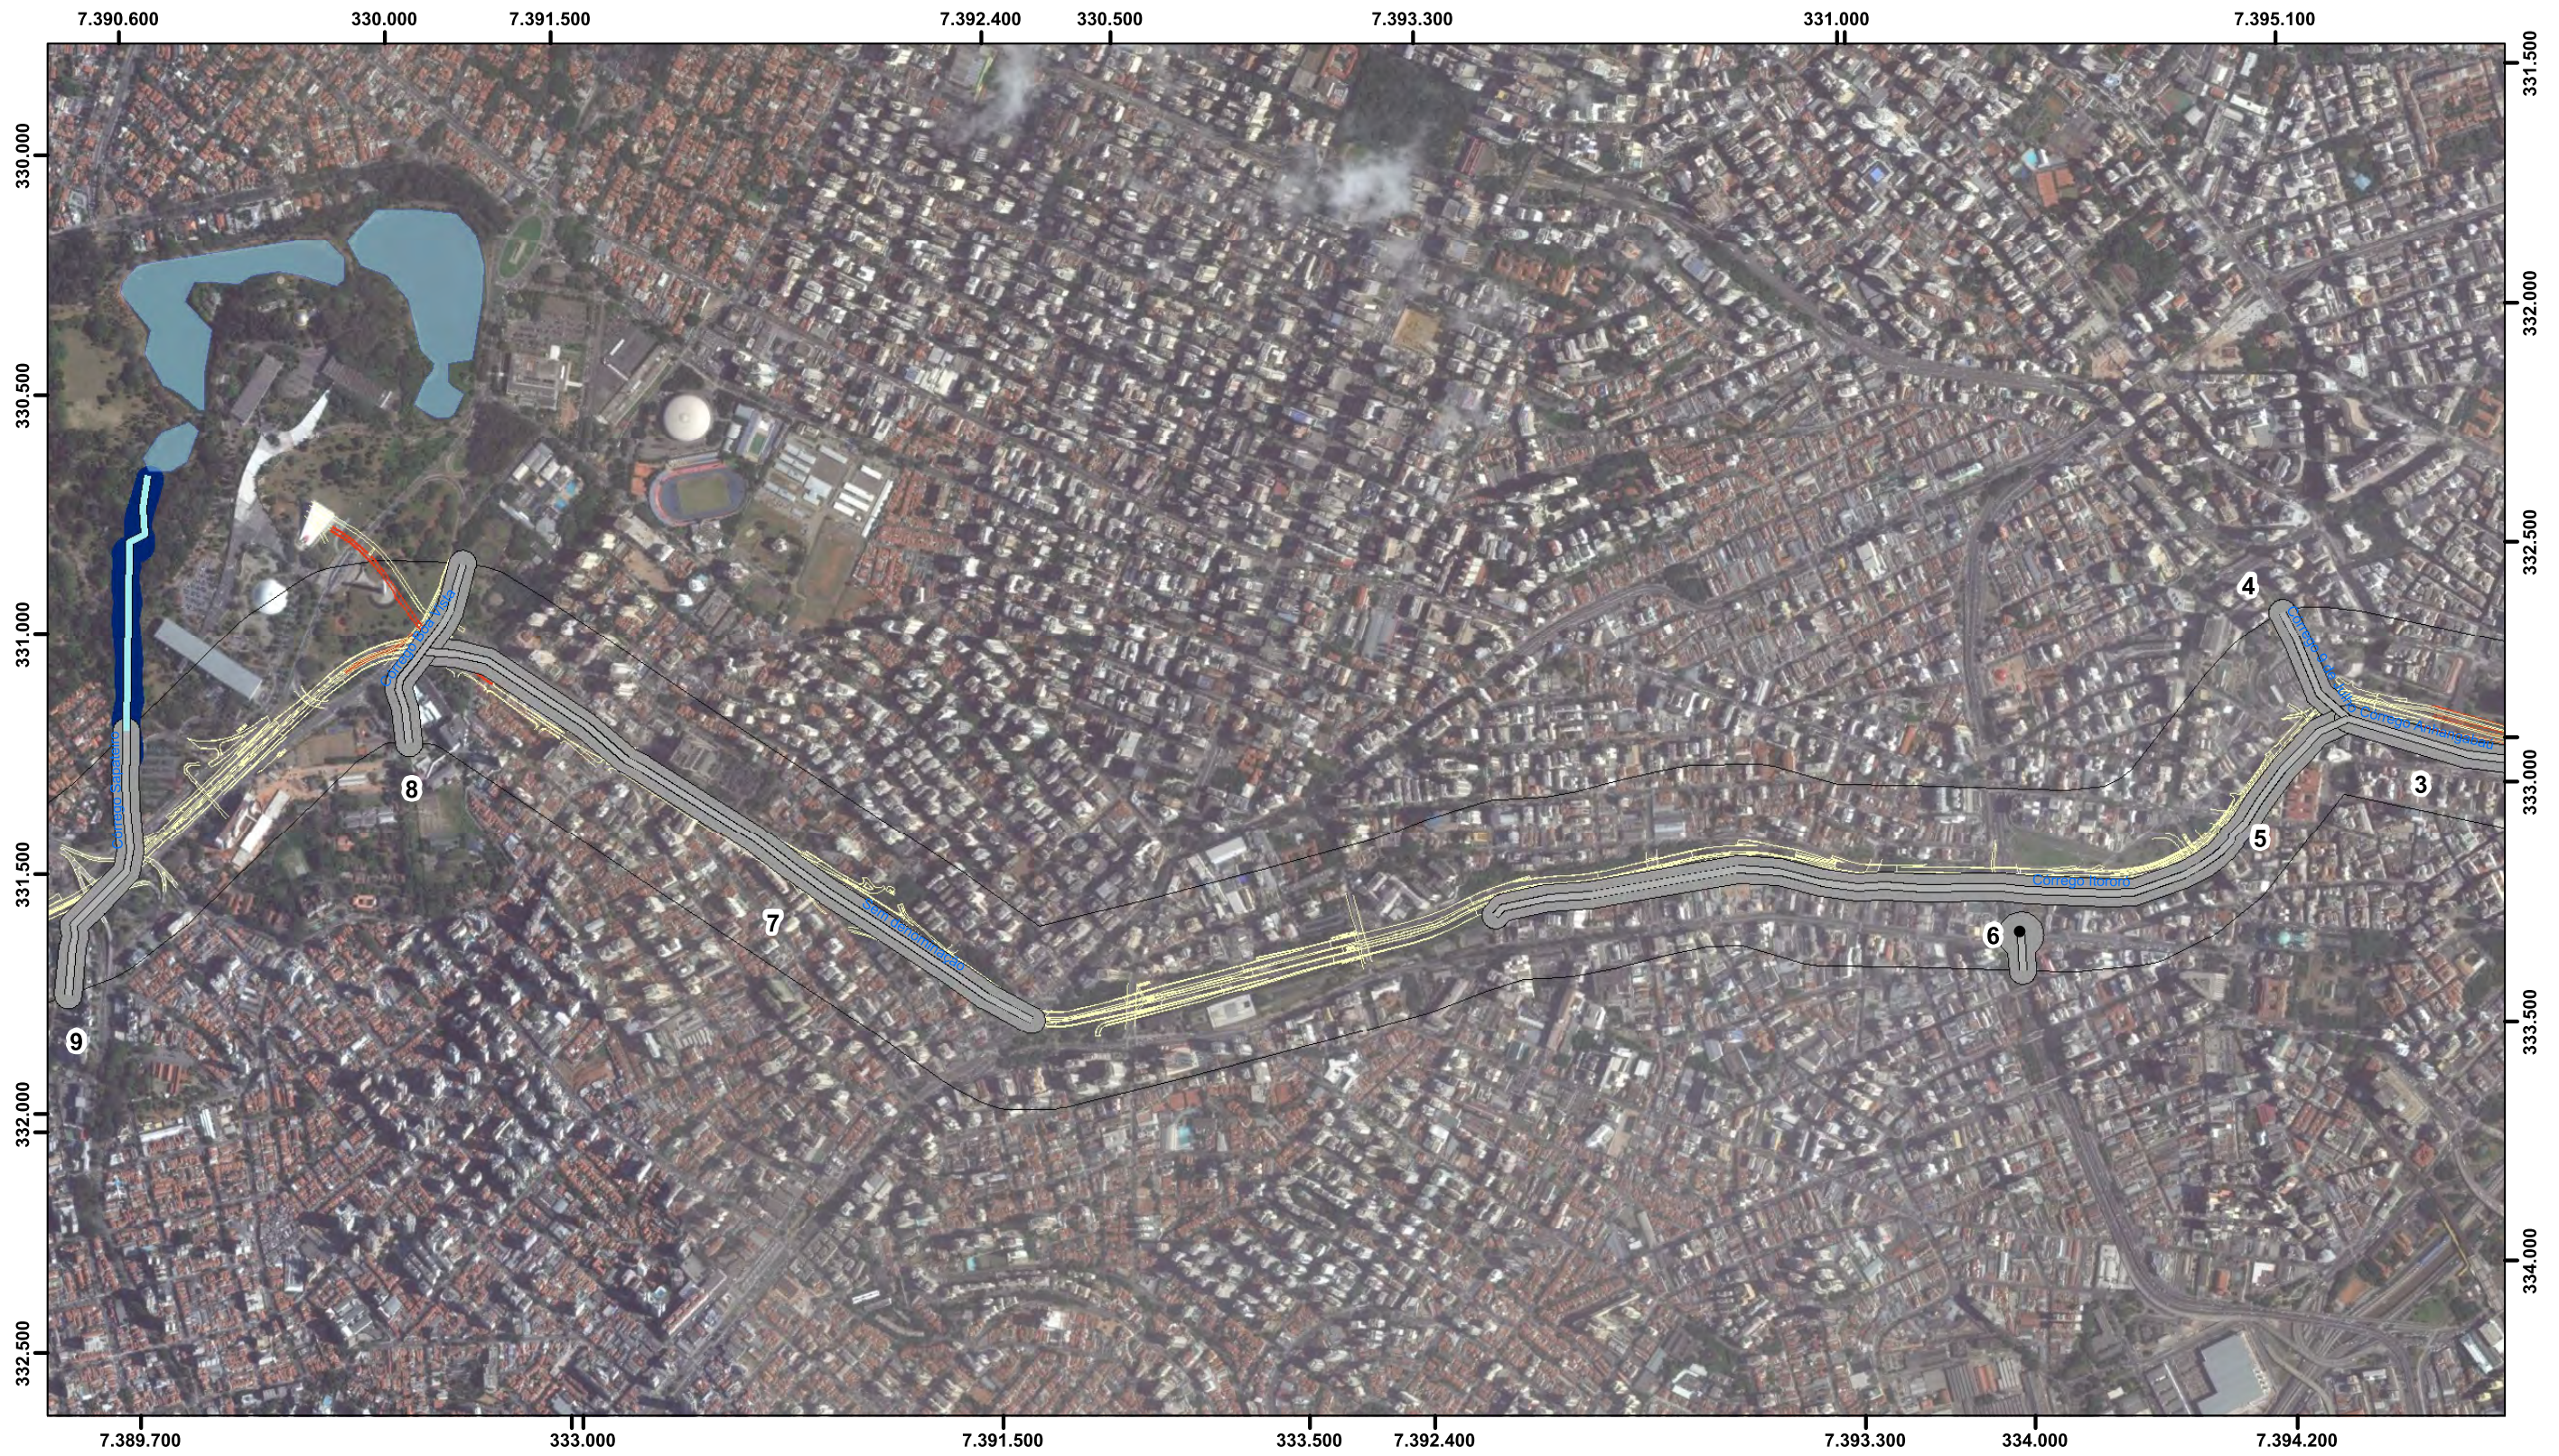
Data ago/2012	Escala 1:15.000	Documento nº Figura 8.4.2.4.2-1	Folha nº 1/6	Revisão 0
------------------	--------------------	------------------------------------	-----------------	--------------

As figuras apresentadas a seguir demonstram a localização dos cursos d' água interceptados pelo empreendimento, bem como as APPs correspondentes.

Título
Intervenção em APP

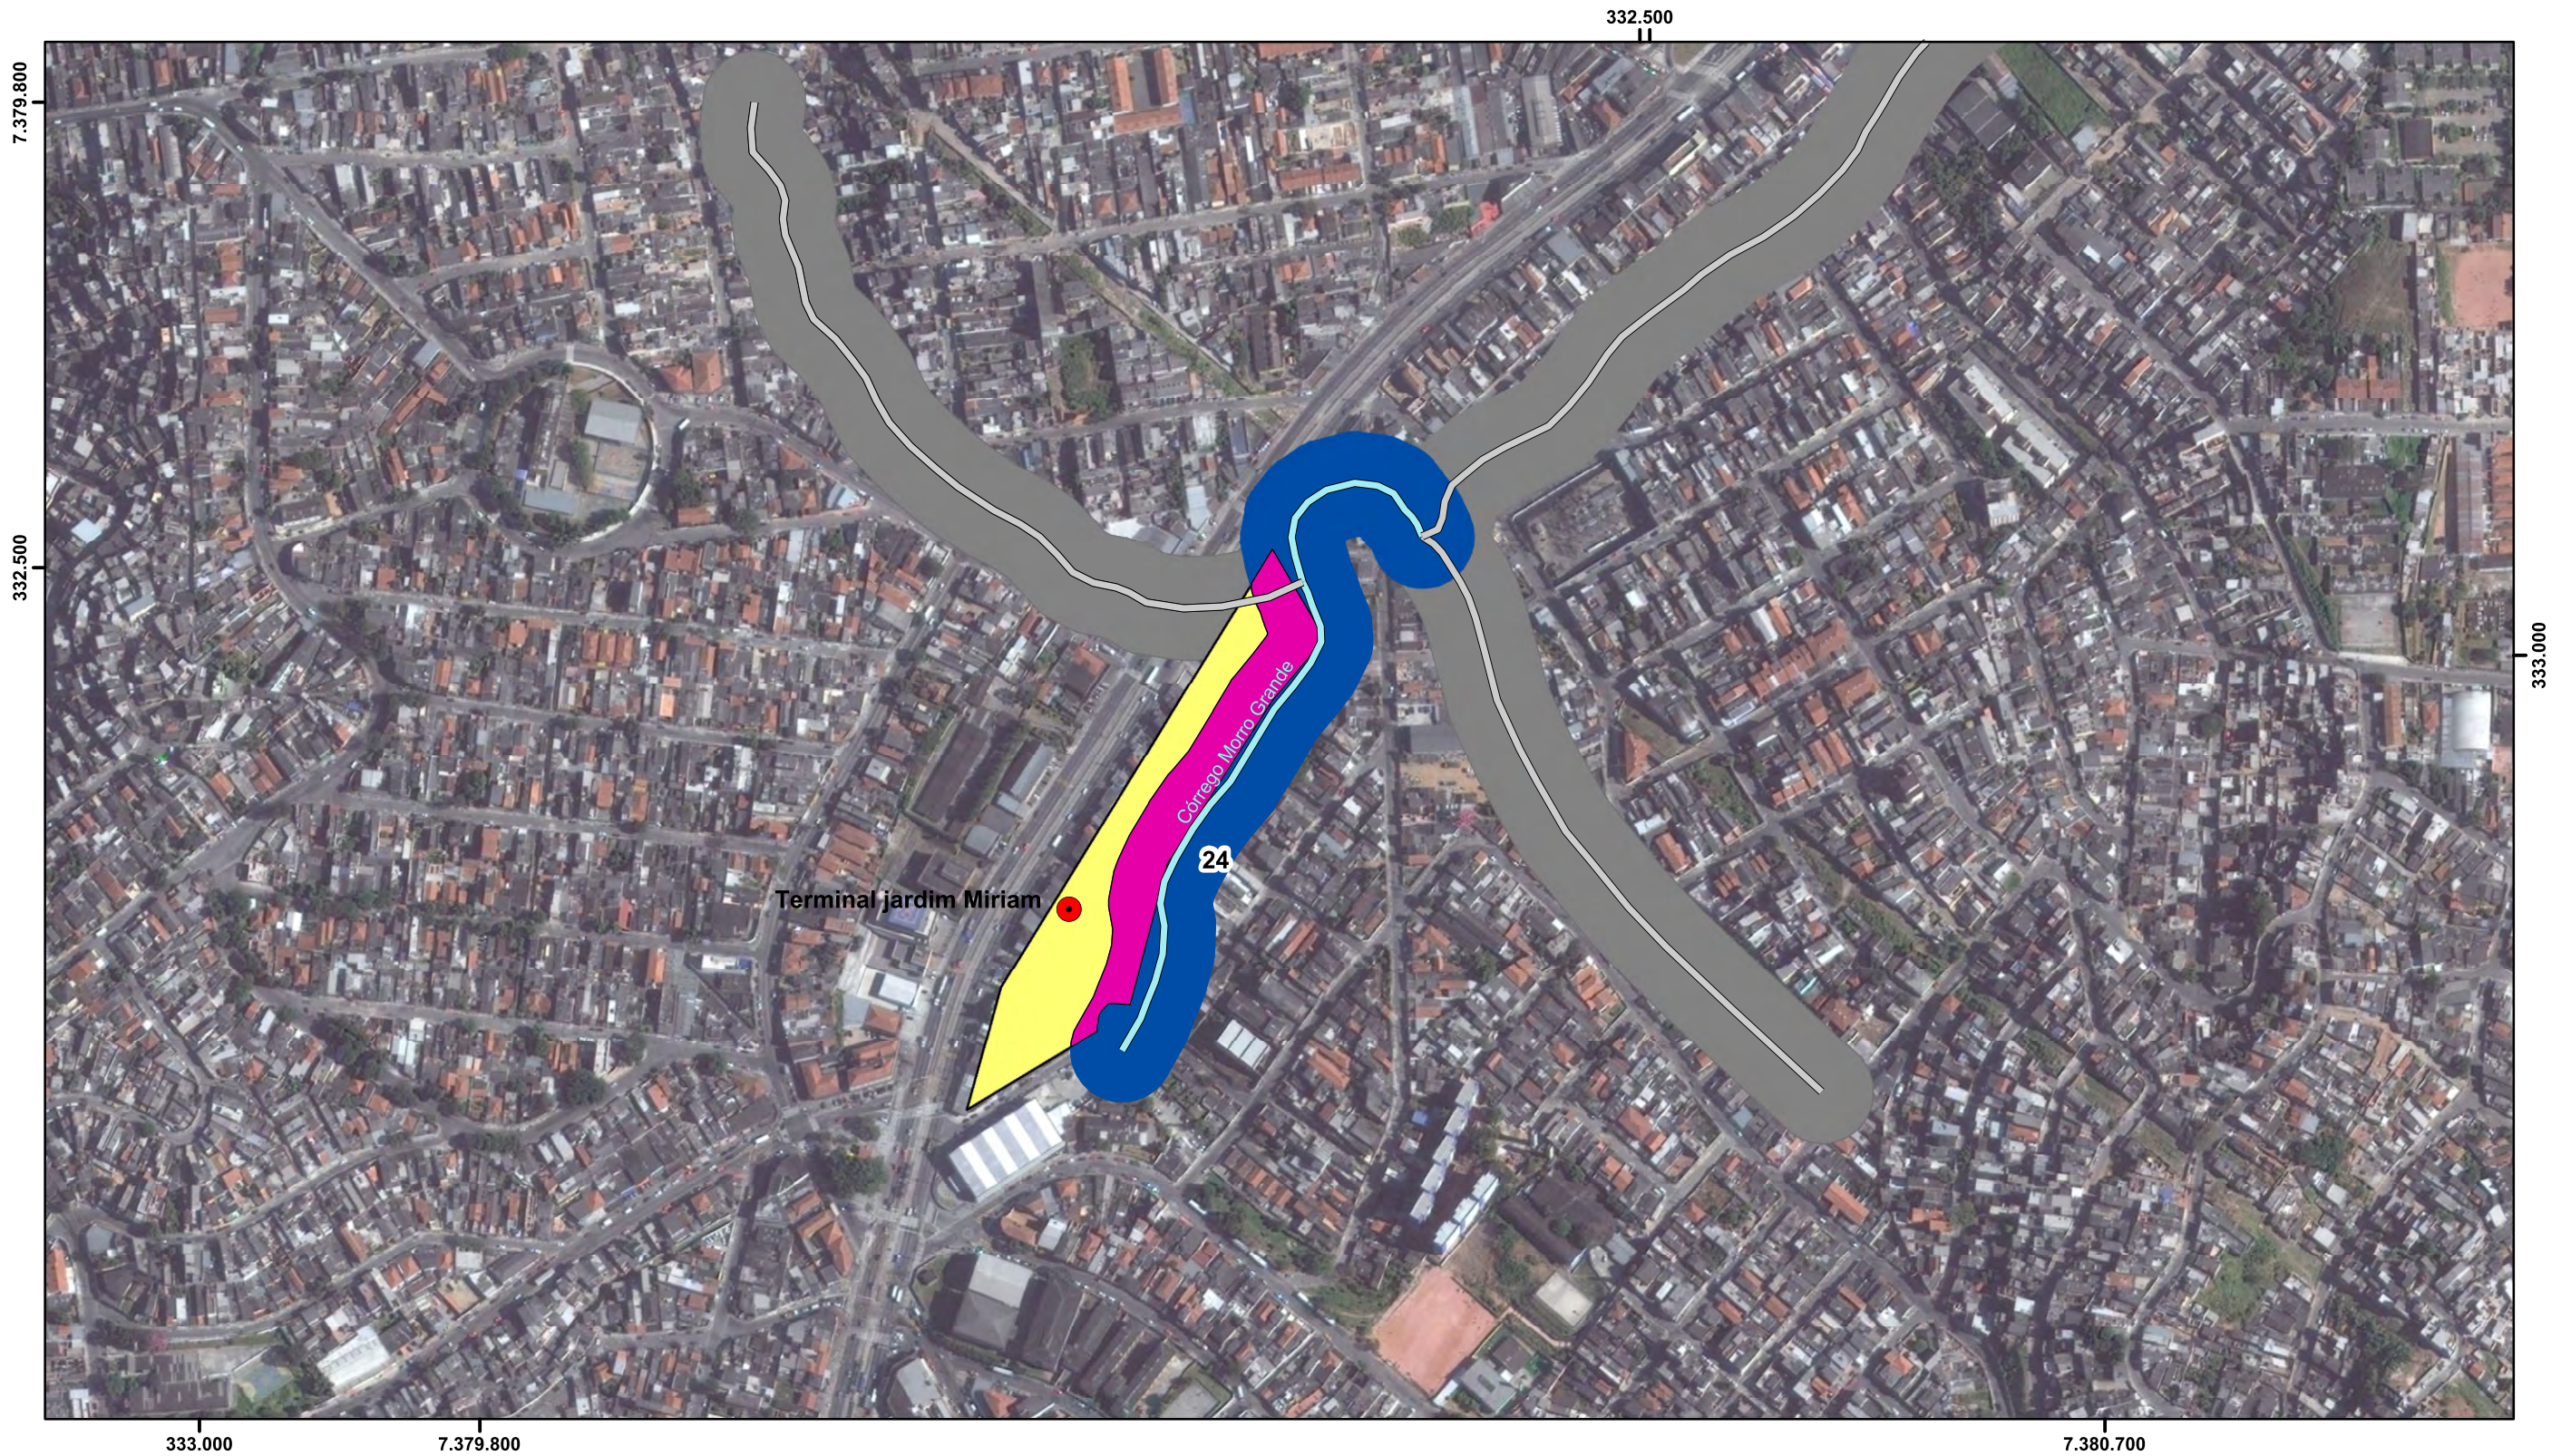
<p>Localização regional</p>	<p>Localização no Estado de São Paulo</p>	<p>Legenda</p> <ul style="list-style-type: none"> AID Projeto APP de Curso d' Água Canalizado APP Curso d' Água a Céu Aberto Intervenção em APP (7.627,57 m²) Terminal Jardim Miriam Obra de Arte Especial (OAE) <p>Hidrografia</p> <ul style="list-style-type: none"> Curso d' Água Canalizado Curso d' Água a Céu Aberto 	<div style="text-align: right;"> </div> <p style="text-align: center;">EIA-RIMA Corredor 23 de Maio e Terminais</p> <p>Título Intervenção em APP</p> <table border="1" style="width: 100%; border-collapse: collapse;"> <tr> <td style="width: 20%;">Data ago/2012</td> <td style="width: 20%;">Escala 1:4.000</td> <td style="width: 20%;">Documento nº Figura 8.4.2.4.2-1</td> <td style="width: 20%;">Folha nº 5/5</td> <td style="width: 20%;">Revisão 0</td> </tr> </table> <p>Fonte EMPLASA, SPTrans, DAEE</p> <p style="text-align: right;">Projeção UTM SIRGAS 2000 - Fuso 23 Sul</p>	Data ago/2012	Escala 1:4.000	Documento nº Figura 8.4.2.4.2-1	Folha nº 5/5	Revisão 0
Data ago/2012	Escala 1:4.000	Documento nº Figura 8.4.2.4.2-1	Folha nº 5/5	Revisão 0
