ESTUDO DE IMPACTO AMBIENTAL - EIA

PLANO DE REQUALIFICAÇÃO DO TRANSPORTE COLETIVO DE SÃO PAULO
REGIÃO SUL - 2

VOLUME II de V

Código RT – 063.00/RA2 – 004	Rev. A
Emissão 10/08/2013	Folha Página 1 de 1503
O.S.

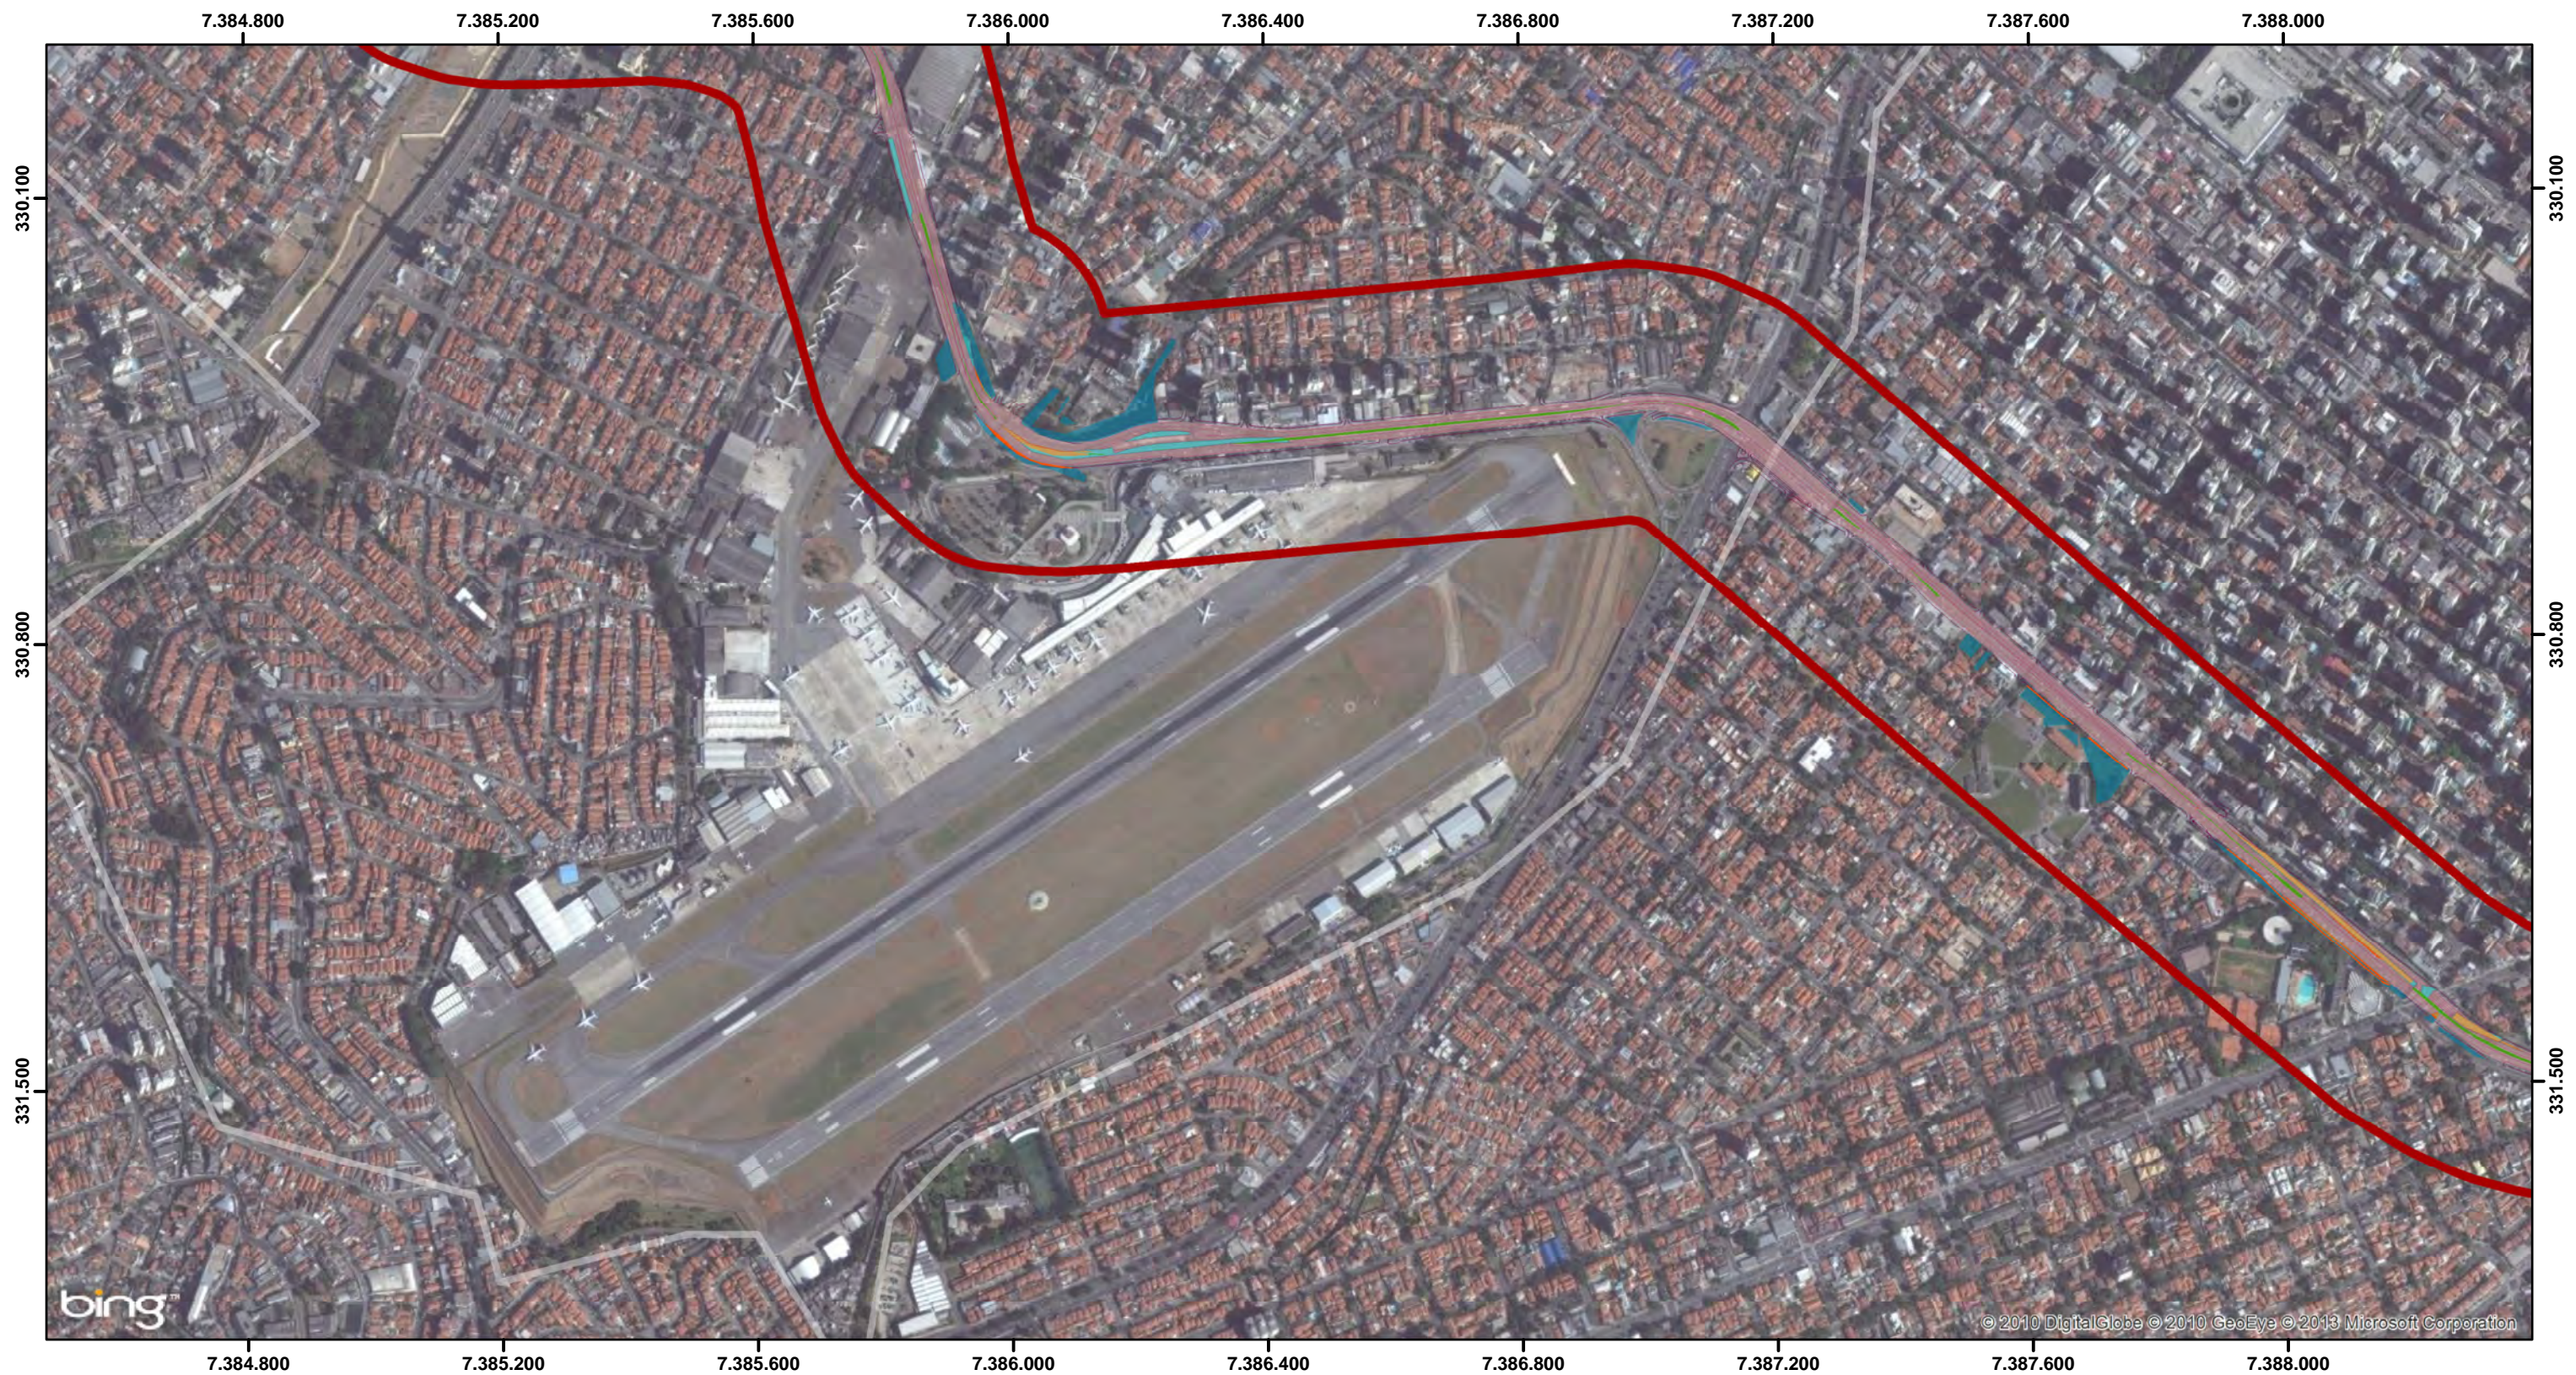
EIA-RIMA Corredor 23 de Maio e Terminais				
Título				
Áreas Permeáveis				
Data	Escala	Documento nº	Folha nº	Revisão
Ago/2013	1: 10.000	Figura 8.4.2.4.4-2	3/7	0
Fonte: Elaboração própria com base em Imagem de Satélite (Bing Maps)			Projeção UTM SIRGAS 2000 - Fuso 23 Sul

A função destas áreas, definida pelo Decreto nº 55.342, de 13 de janeiro de 2010, é na manutenção da recarga hídrica dos mananciais, por meio da infiltração natural da água no solo ou por outras formas comprovadas tecnicamente.

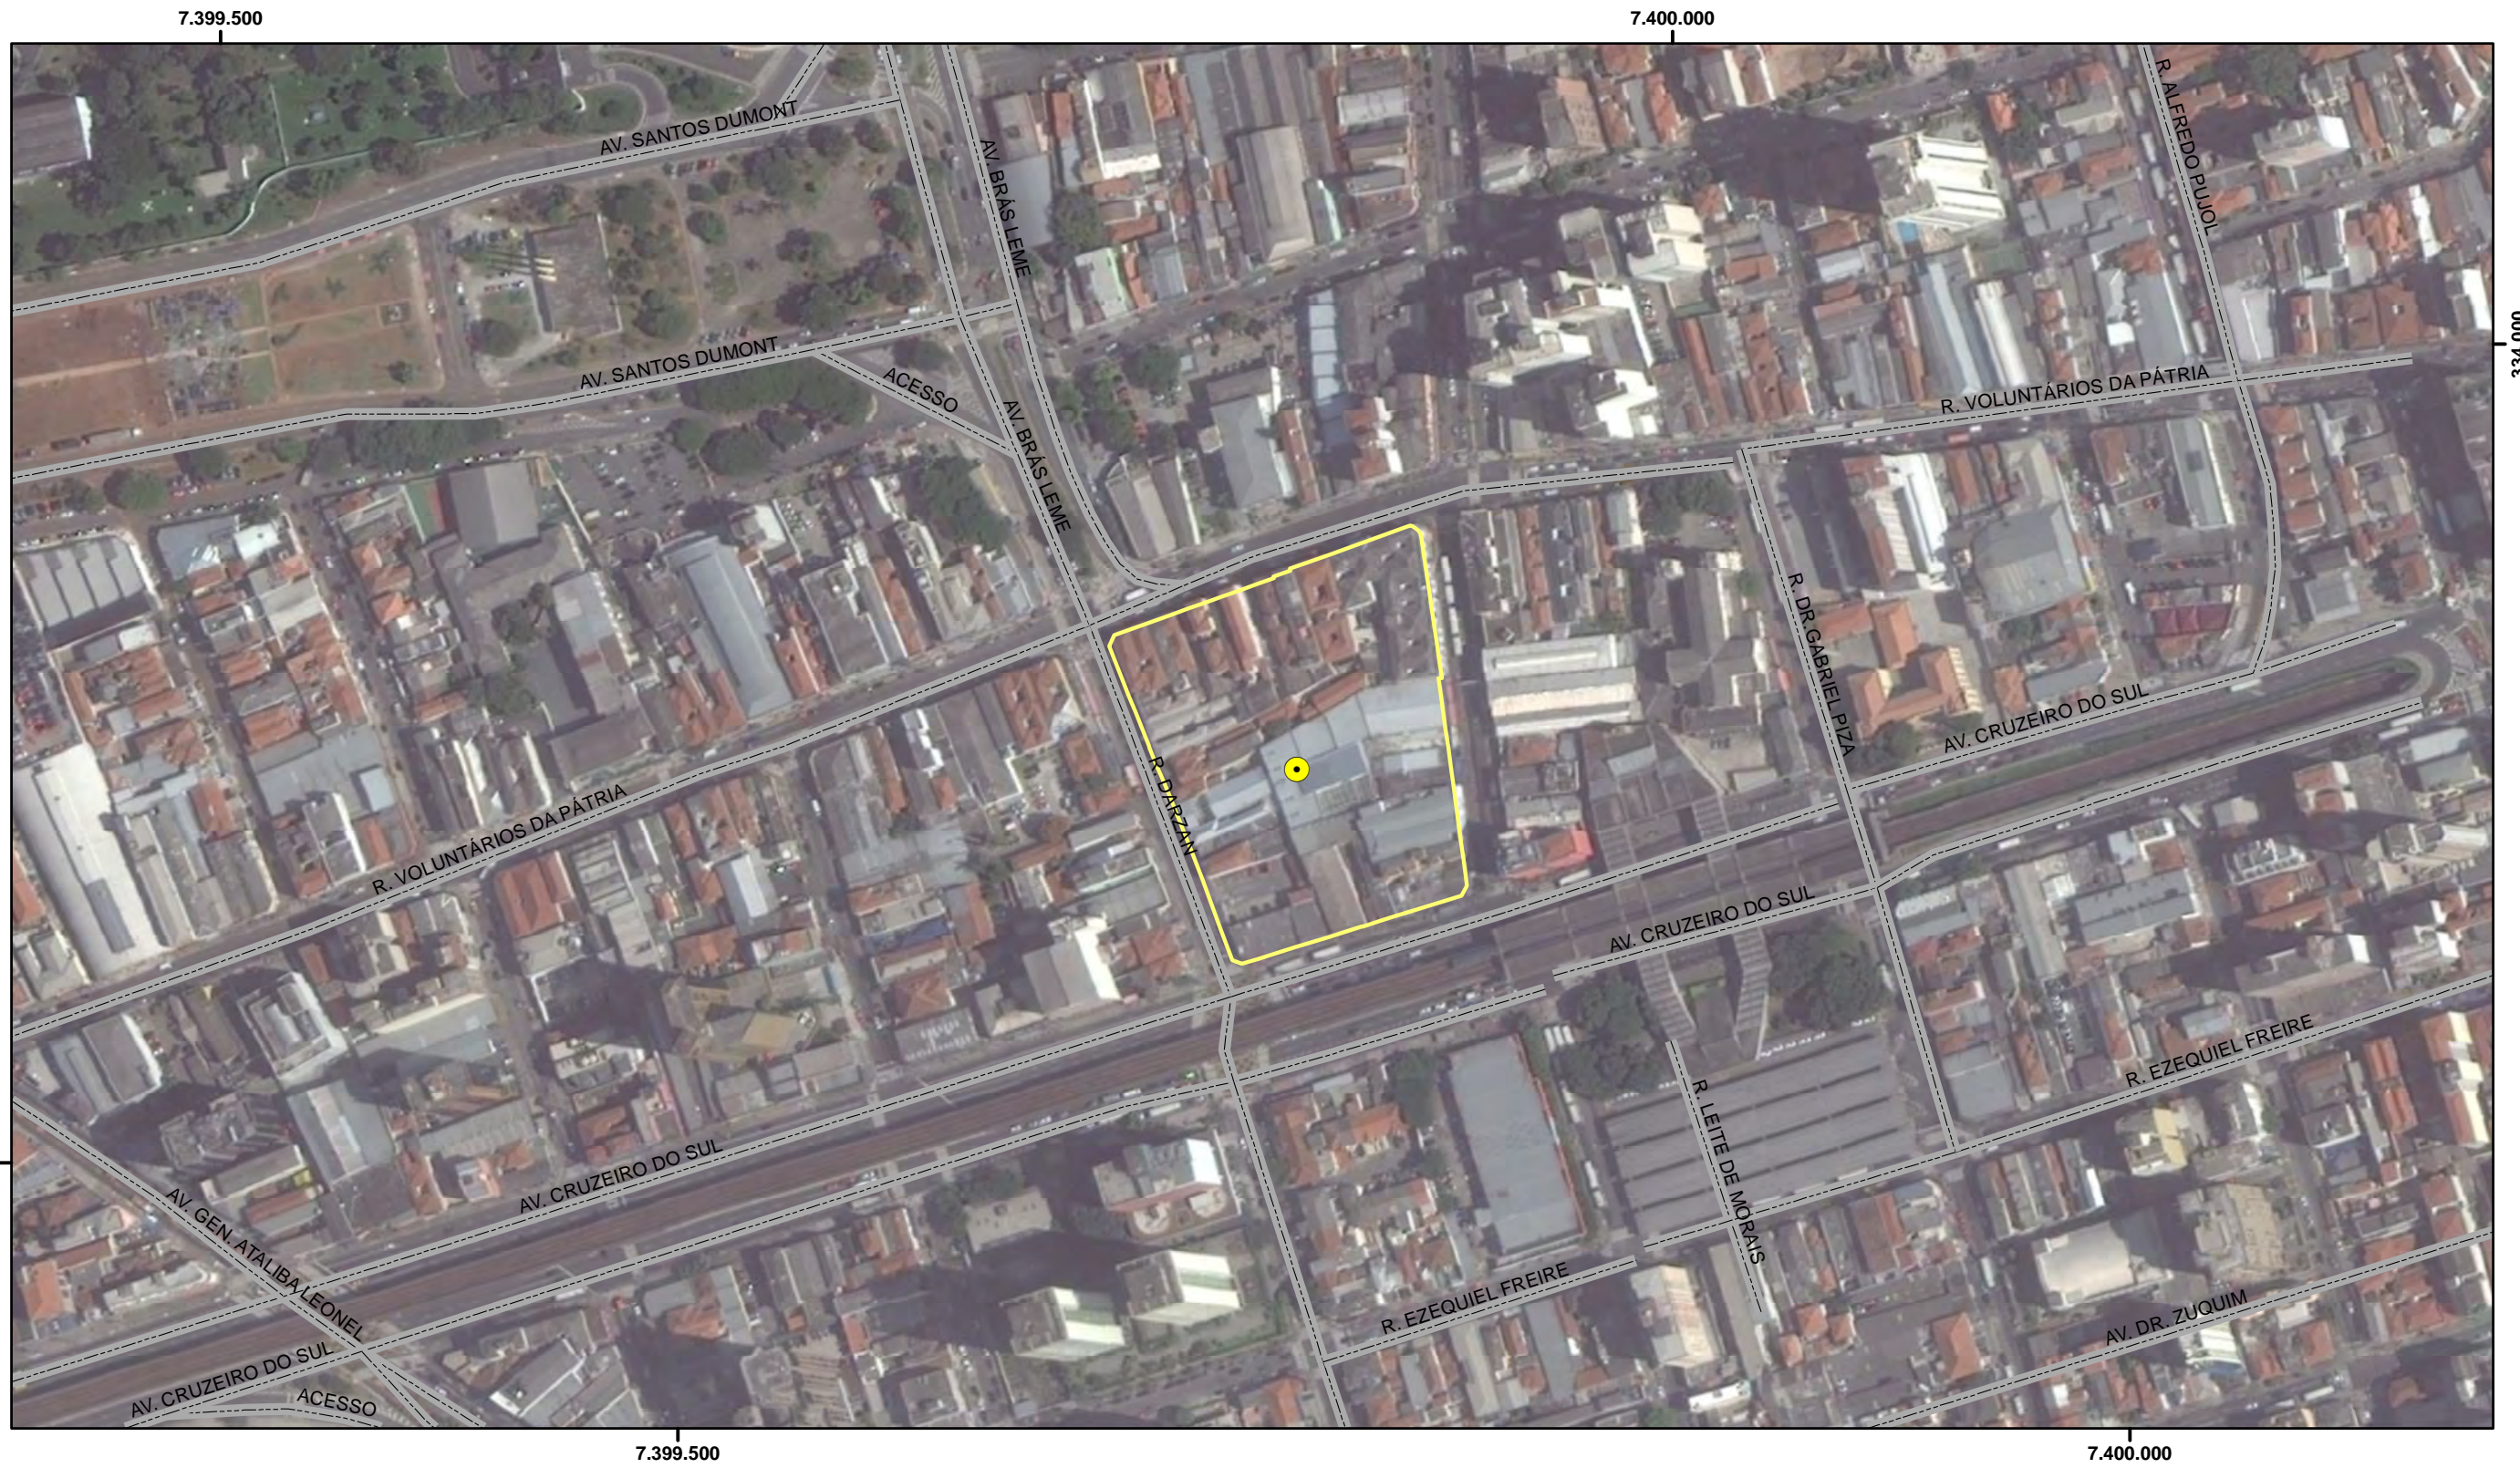
EIA-RIMA Corredor 23 de Maio e Terminais				
Título Desapropriação - Corredor 23 de Maio				
Data ago/2013	Escala 1:2.500	Documento nº Figura 8.4.3.2-1	Folha nº 1/12	Revisão 0
Fonte SPTTrans, 2013			Projeção UTM SIRGAS 2000 - Fuso 23 Sul

A seguir serão apresentadas as figuras contendo as áreas a serem desapropriadas para a implantação do empreendimento. As tabelas de desapropriação estão inseridas no Anexo VIII.
