ESTUDO DE VIABILIDADE AMBIENTAL – EVA

VS Empreendimentos e Participações Ltda.
São Paulo – SP

Instalação de Ramal Aéreo de Consumidor
e Estação Transformadora de Consumidor

VSE-055-18
Novembro/2018

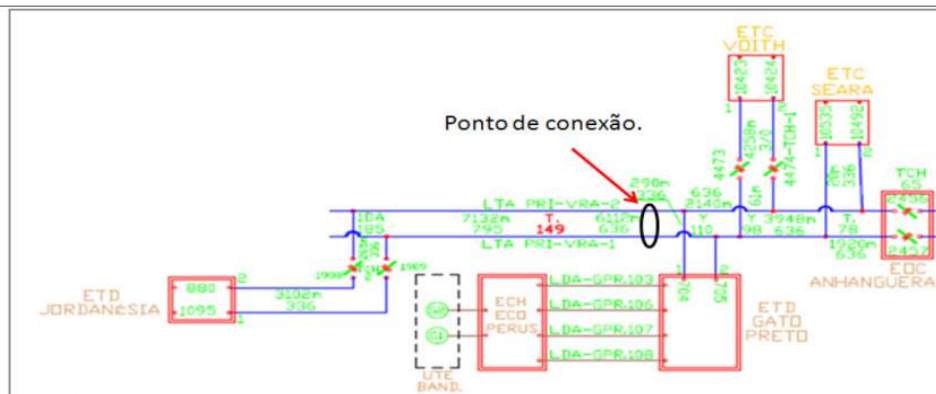
Figura 3.1 – Ponto de conexão indicado no Parecer de Acesso AES Eletropaulo

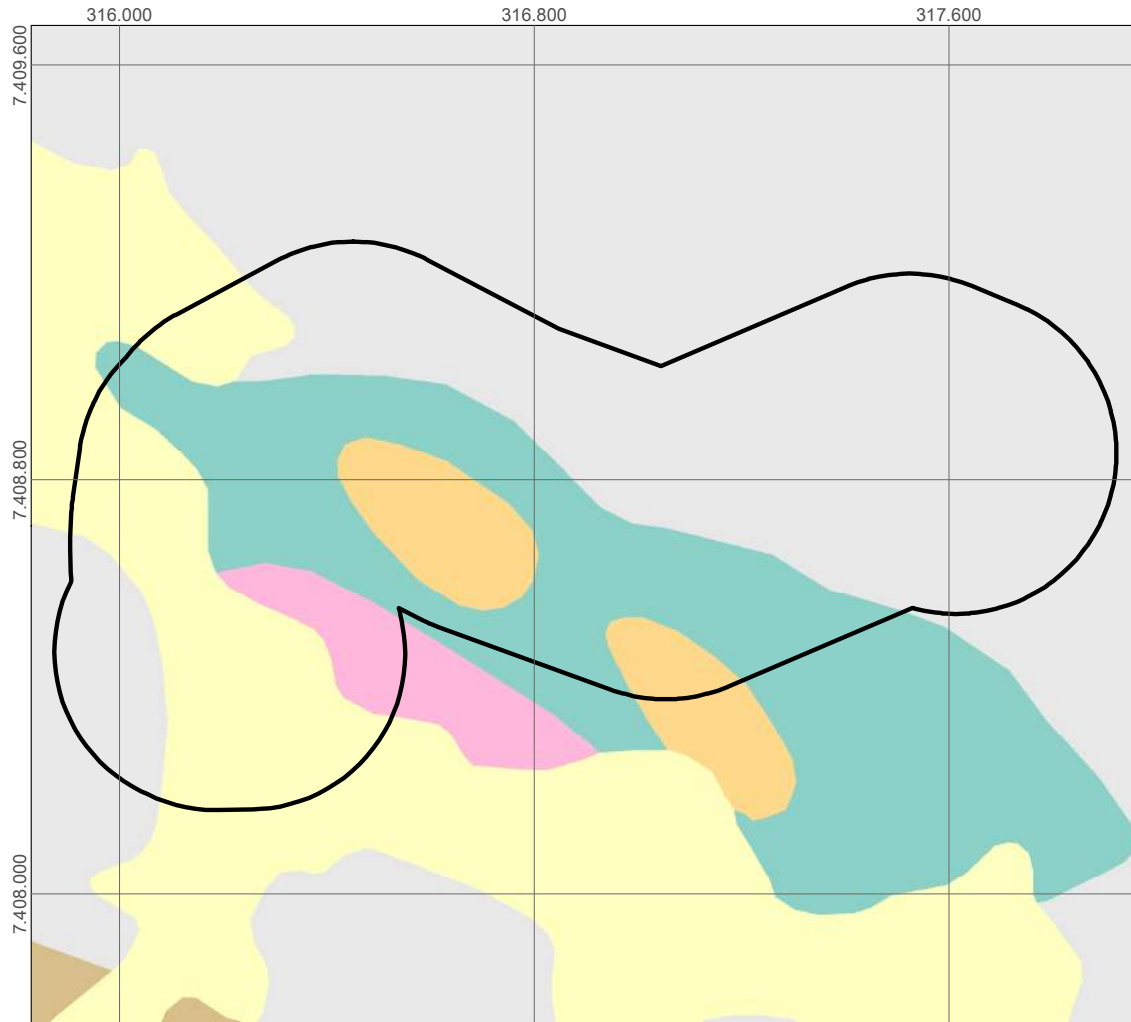
Utilizando a Carta Geológica da Região Metropolitana da Grande São Paulo (**Figura 7.3**), a Área de Influência Direta (AID) está situada entre as rochas do Grupo Serra do Itaberaba.

Fonte Carta Geológica da Região Metropolitana da Grande São Paulo, escala 1:100.000 - EMPLASA, 1980

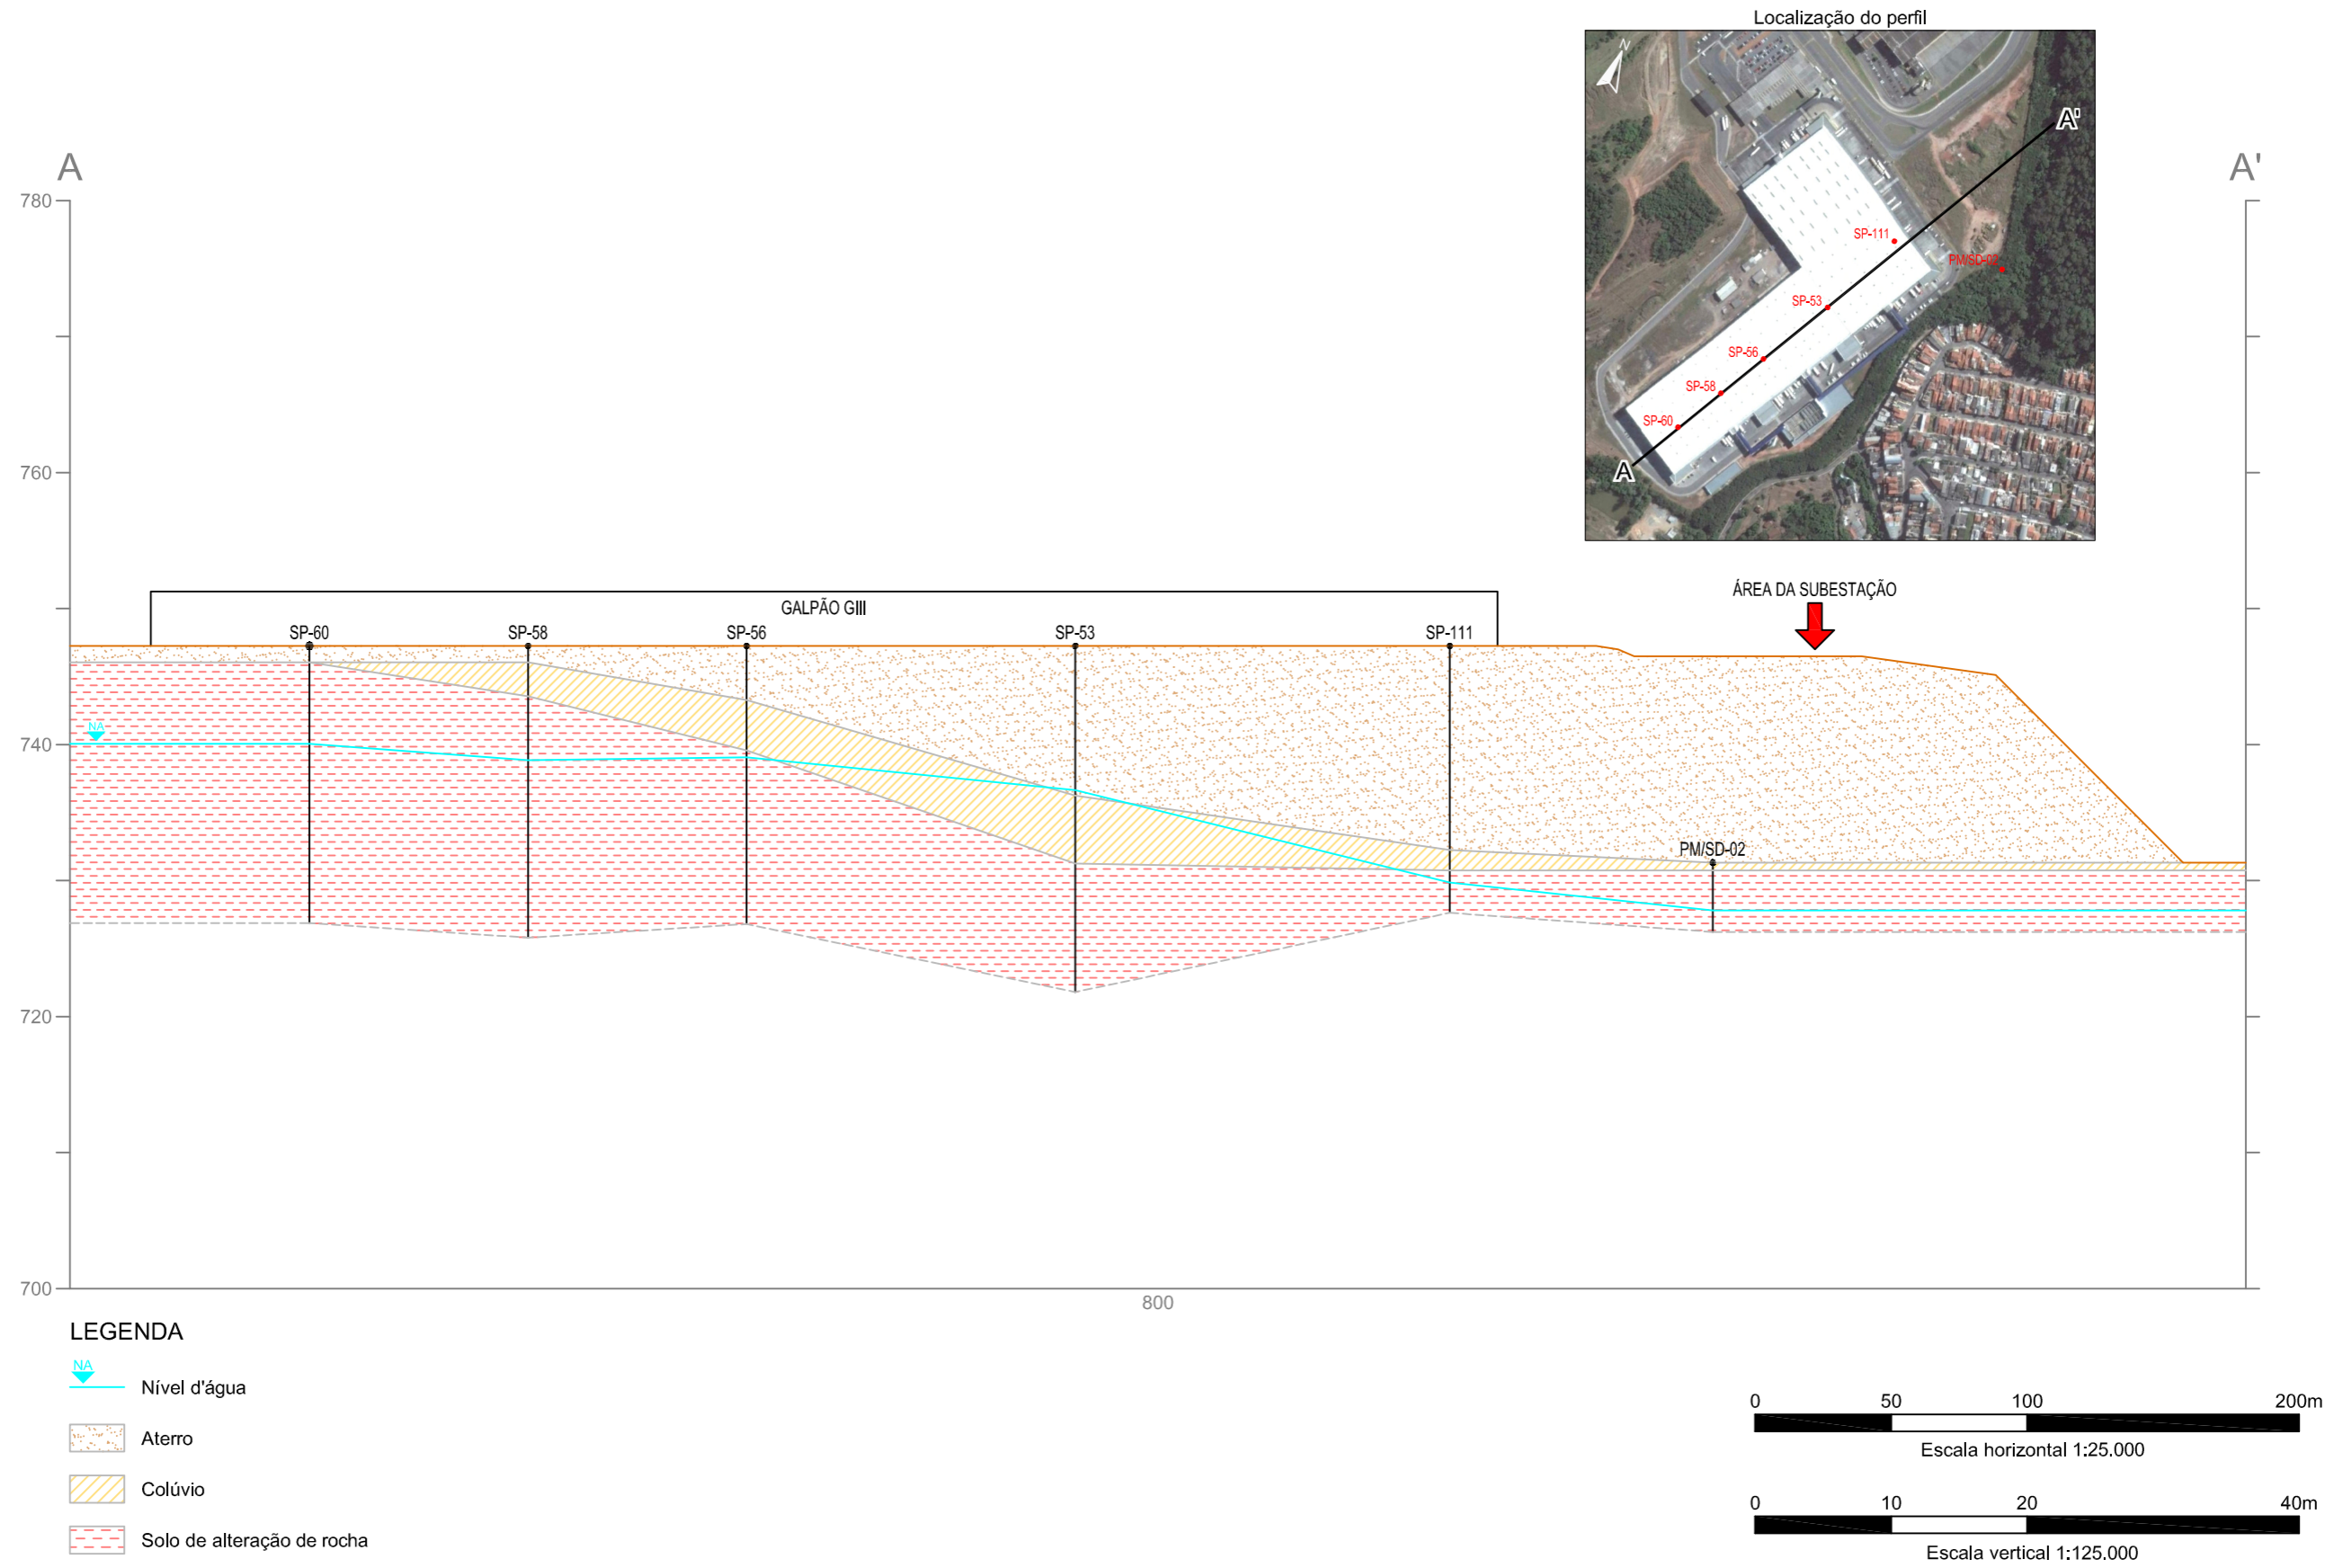
Figura 7.4 – Perfil topográfico

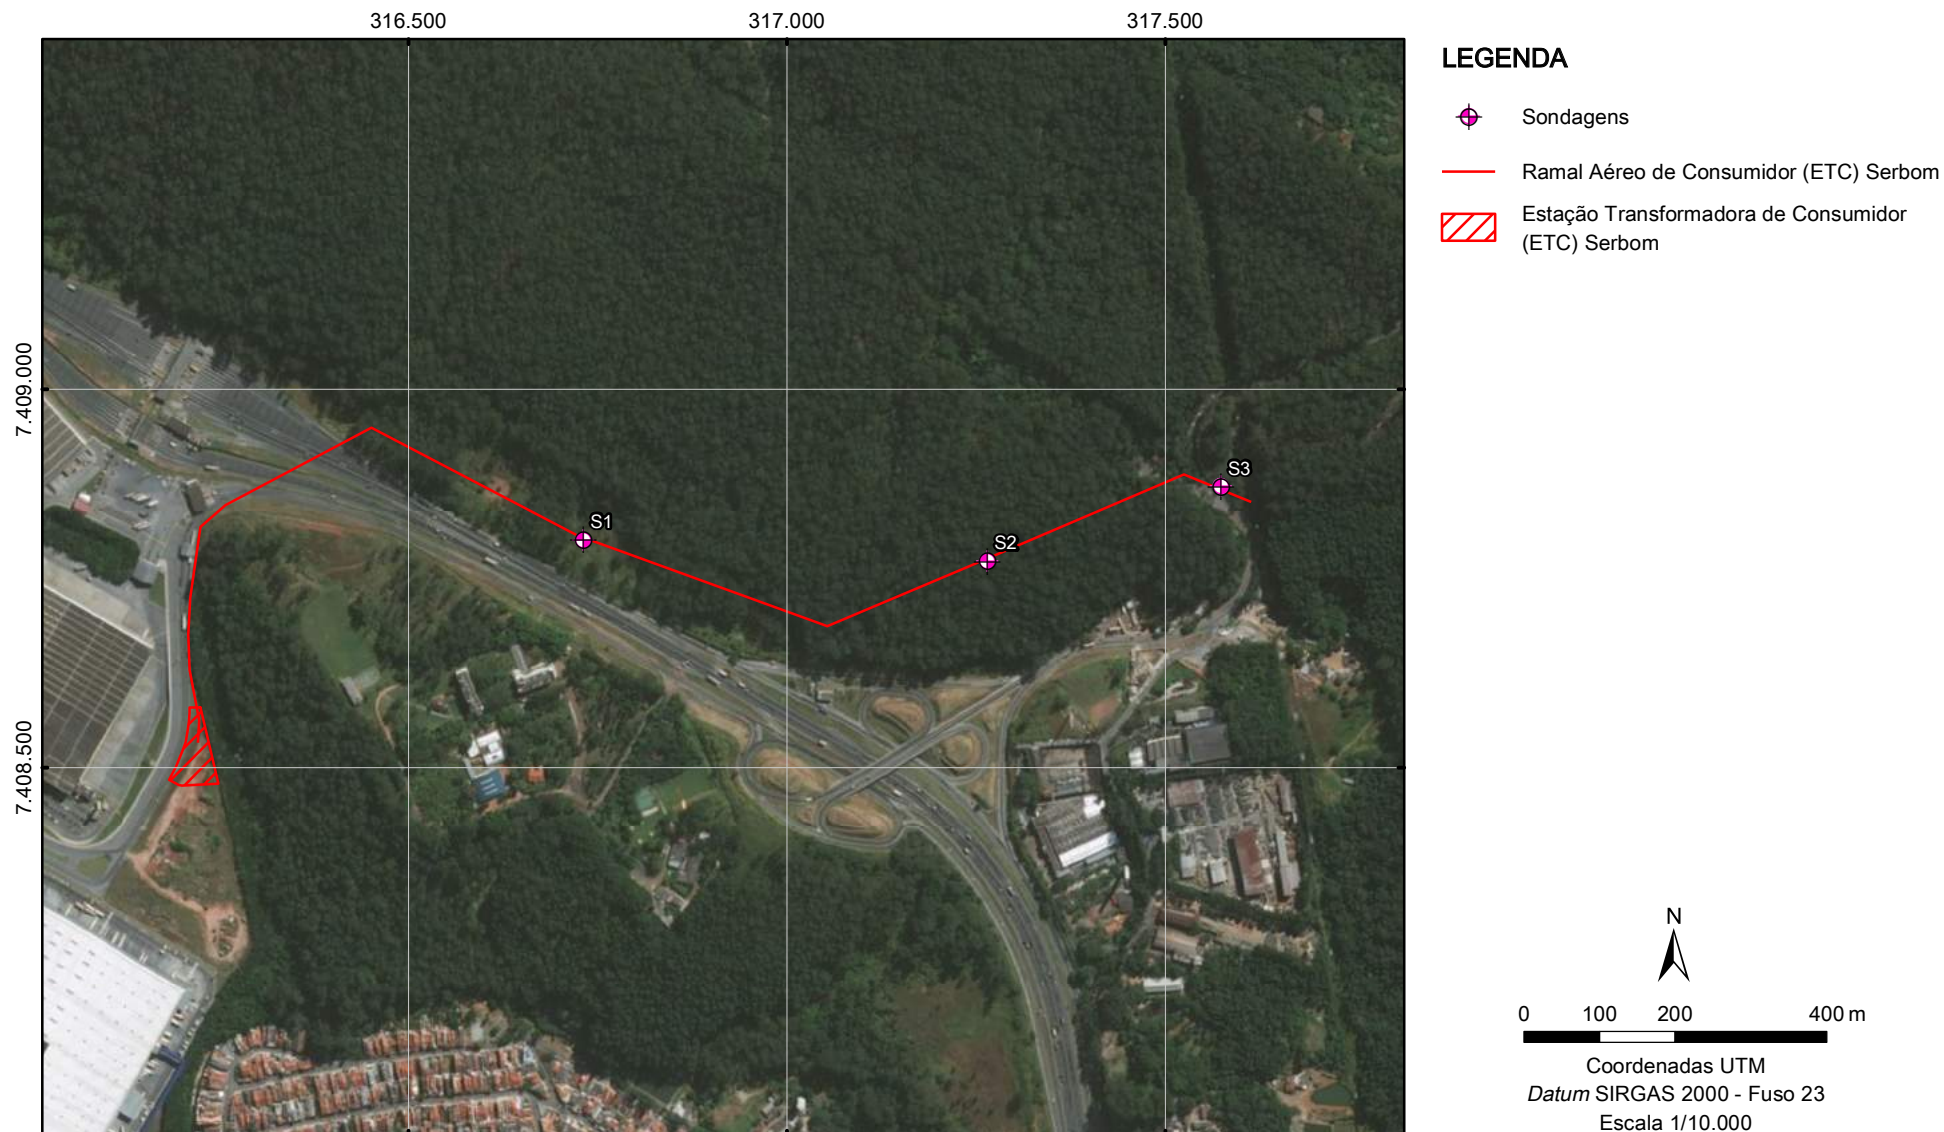
Para a caracterização da geologia da Área Diretamente Afetada (ADA), formado pelo Ramal Aéreo de Consumidor (RAC) Serbom utilizou-se a descrição de três furos de sondagem, cujas localizações são apresentadas na **Figura 7.5**.

Figura 7.5 – Localização das sondagens no ramal aéreo de consumidor (RAC)

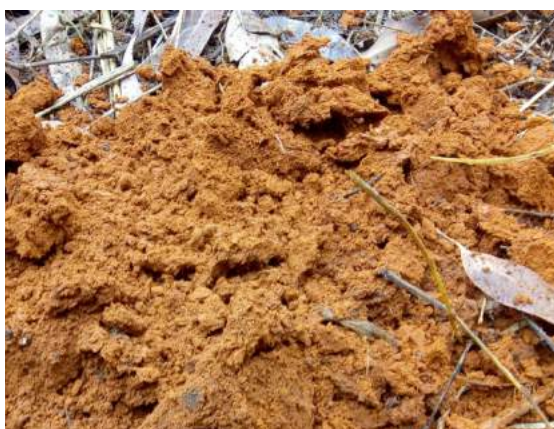
Com base na descrição do substrato geológico interceptado nas sondagens realizadas na área, a geologia local, até a profundidade máxima investigada (4,0m), é composta predominantemente por camadas de argila siltosa e silte argiloso. Adicionalmente, ressalta-se que não se atingiu o nível d'água local, o que indica que não há impeditivo construtivo para a instalação do Ramal Aéreo de Consumidor (RAC) Serbom neste local. As **Fotos 7.7 a 7.12** ilustram alguns dos materiais interceptados.

Foto 7.7 – Argila siltosa, medianamente consistente, marrom alaranjado. Ponto 5

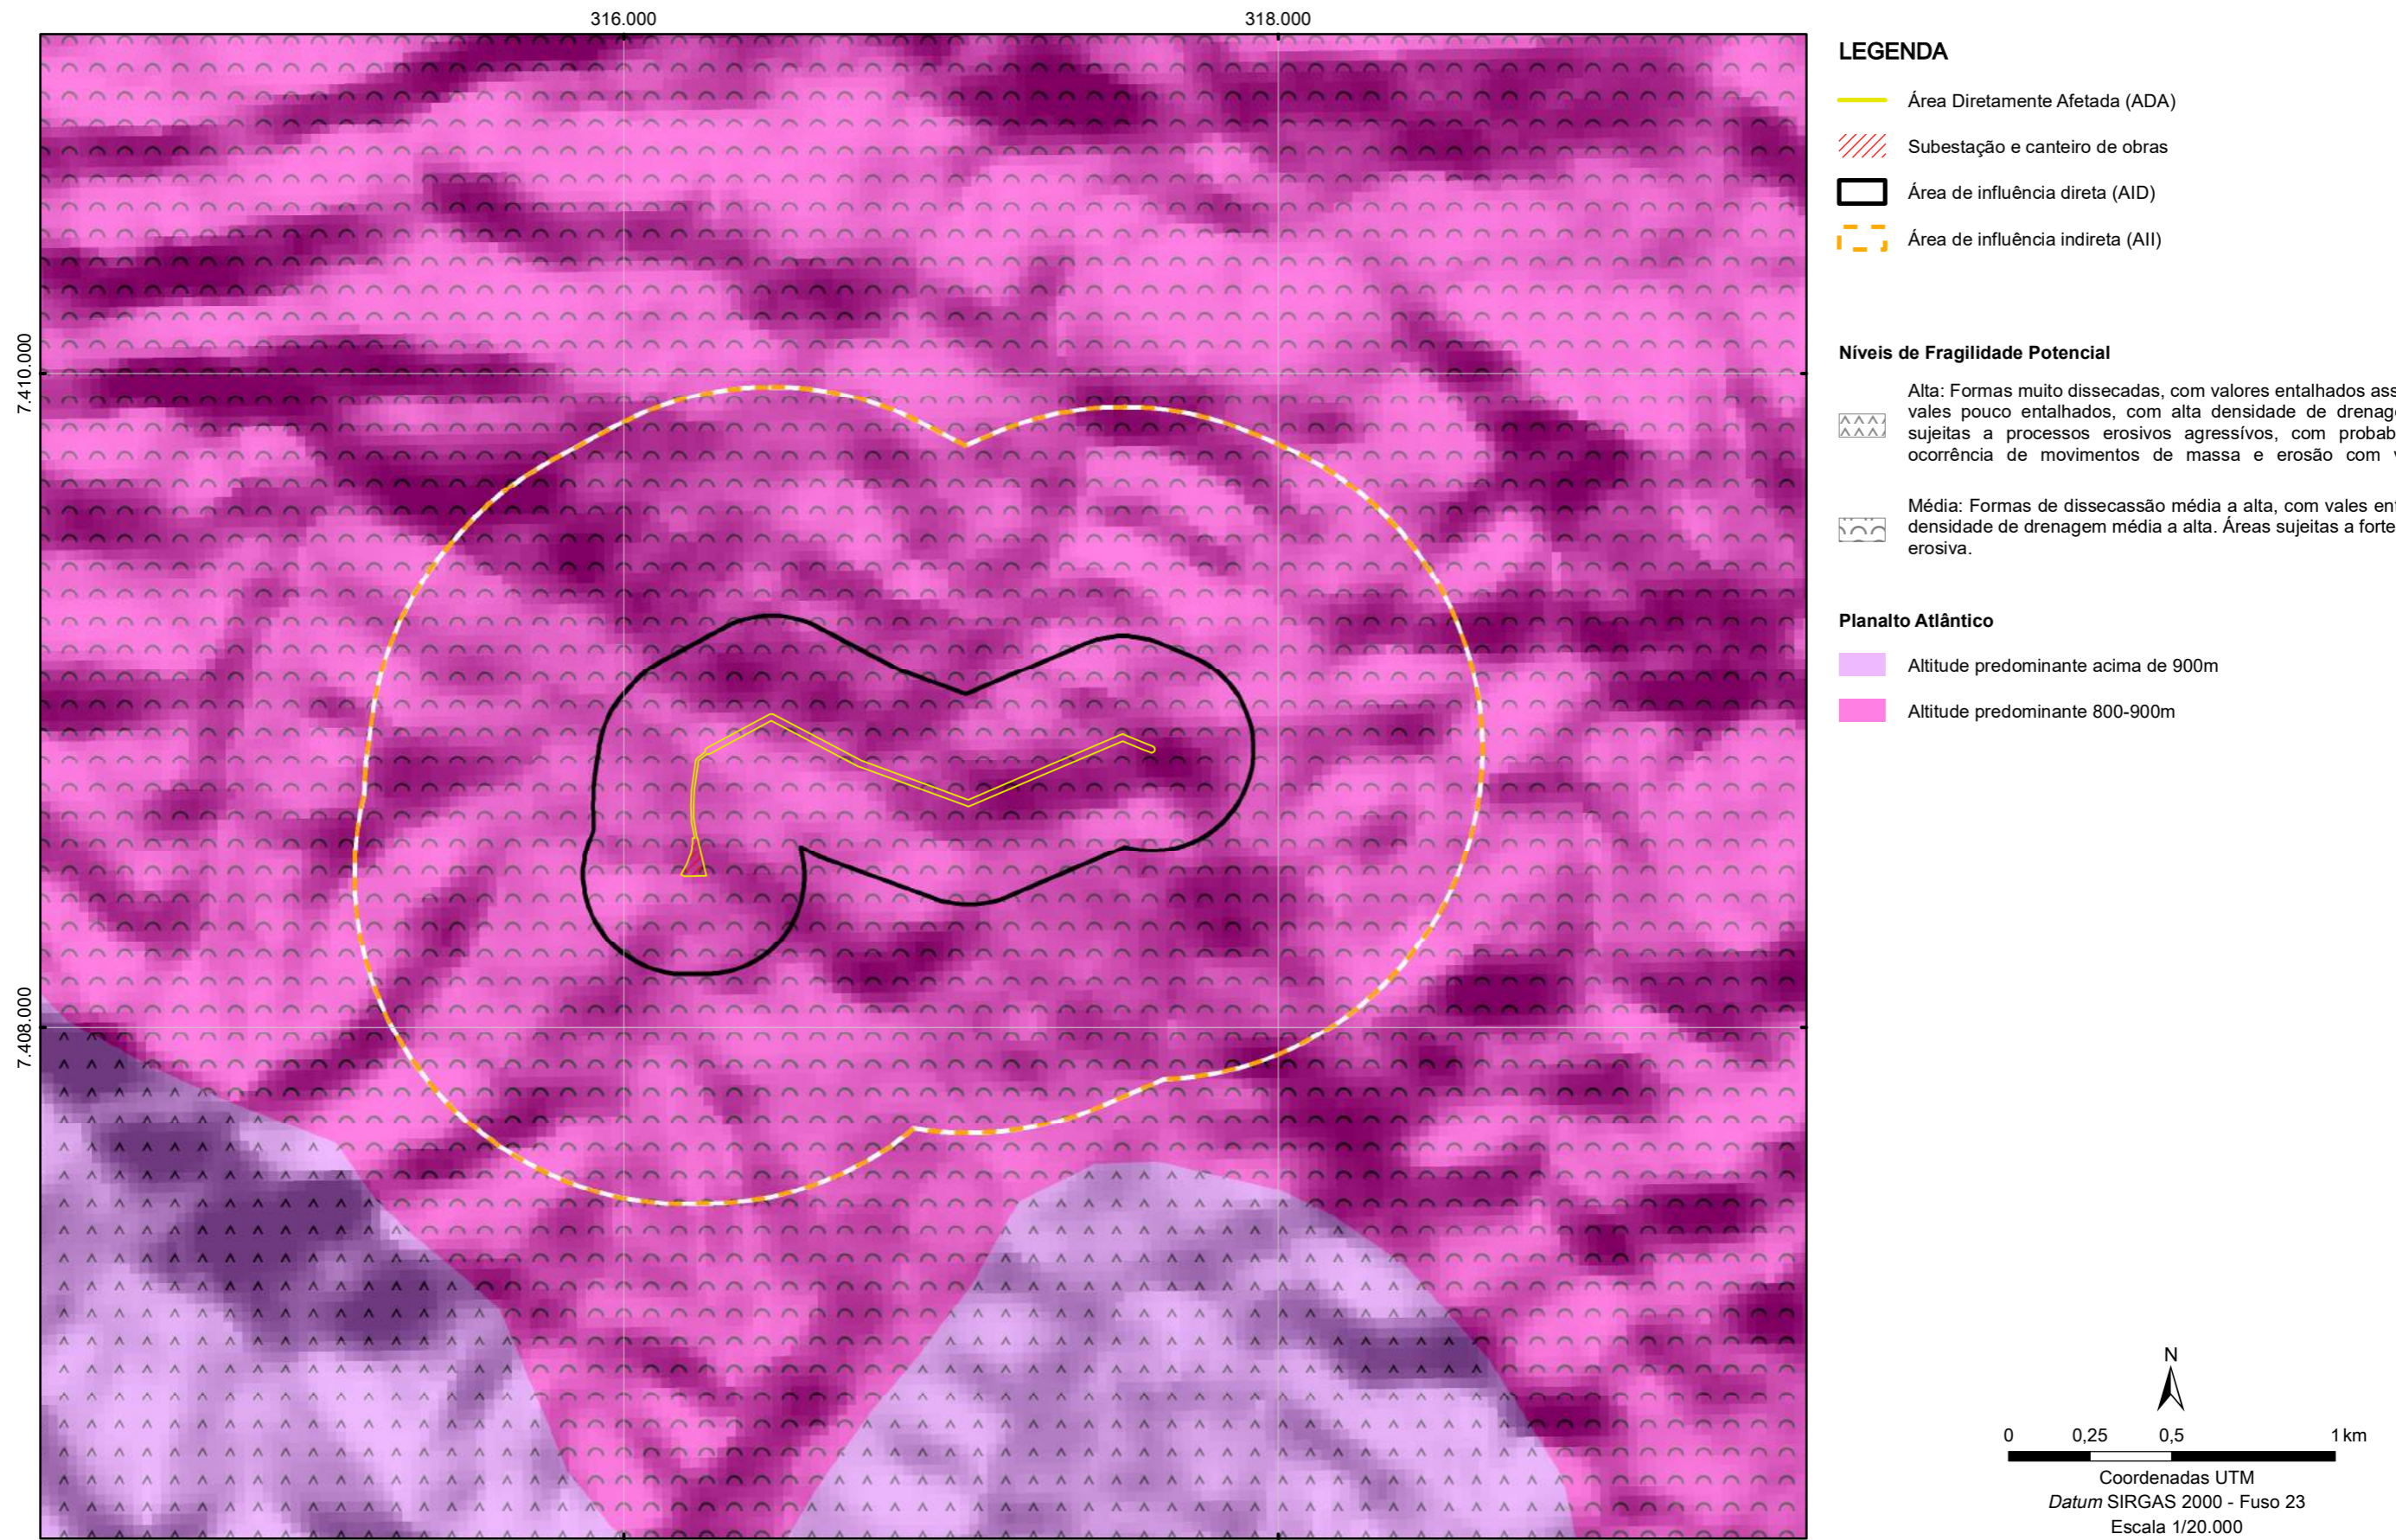
O Planalto de Jundiaí se caracteriza como uma extensa área de morros drenada pelas bacias dos rios Jundiaí e Atibaia. É um planalto rebaixado em relação às zonas geomorfológicas do Planalto Atlântico, porém elevado mais de uma centena de metros acima da Zona do Médio Tietê da Depressão Periférica. Nesta unidade predominam formas de relevo denudacionais, cujo modelado constitui-se basicamente por colinas e morros baixos com topos convexos e partes com morros altos com topos aguçados. Foi subdividido em nível alto e médio (Ross & Moroz, op. cit). O nível alto apresenta altitudes variando entre 900 e 1.200 m, declividades predominantes entre 30 e 40% e com substrato constituído por granitos e quartzitos, e o nível médio possui altimetrias entre 700 e 800 m, declividades predominantes entre 20 a 30% e substrato constituído por gnaisses e migmatitos.

Figura 7.6 – Mapa geomorfológico da AII

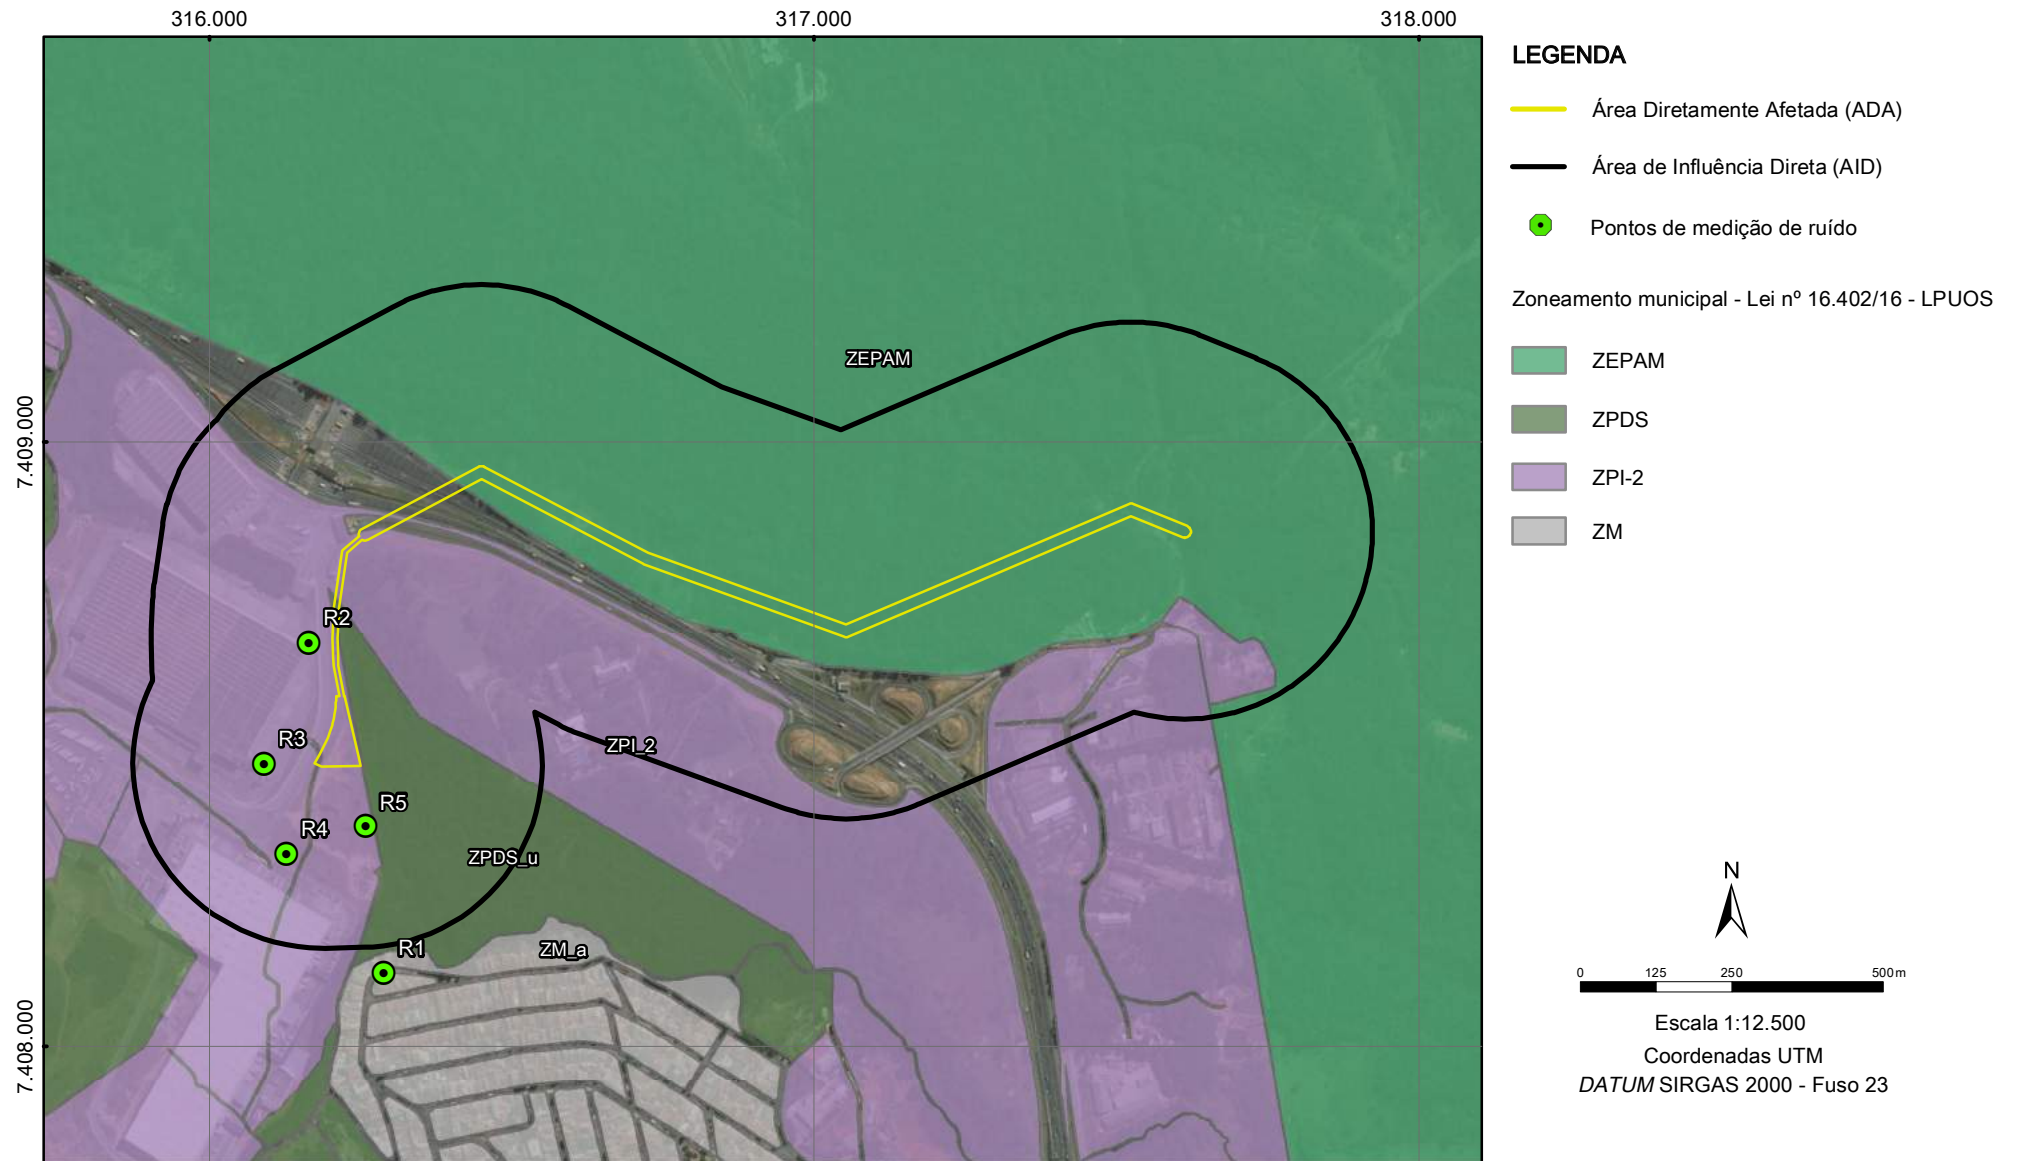
Medidor de nível sonoro	
Marca:	Criffer
Modelo:	Octava
Série	18062633
Certificado de calibração:	Nº 71.605
Validade da calibração:	Jul/19
Medidor de nível sonoro	
Marca:	Criffer
Modelo:	CR-2
Série	18032451
Certificado de calibração:	Nº 71.604.A-07.18
Validade da calibração:	Jul/19

Figura 7.9 – Localização dos pontos de medição de ruído

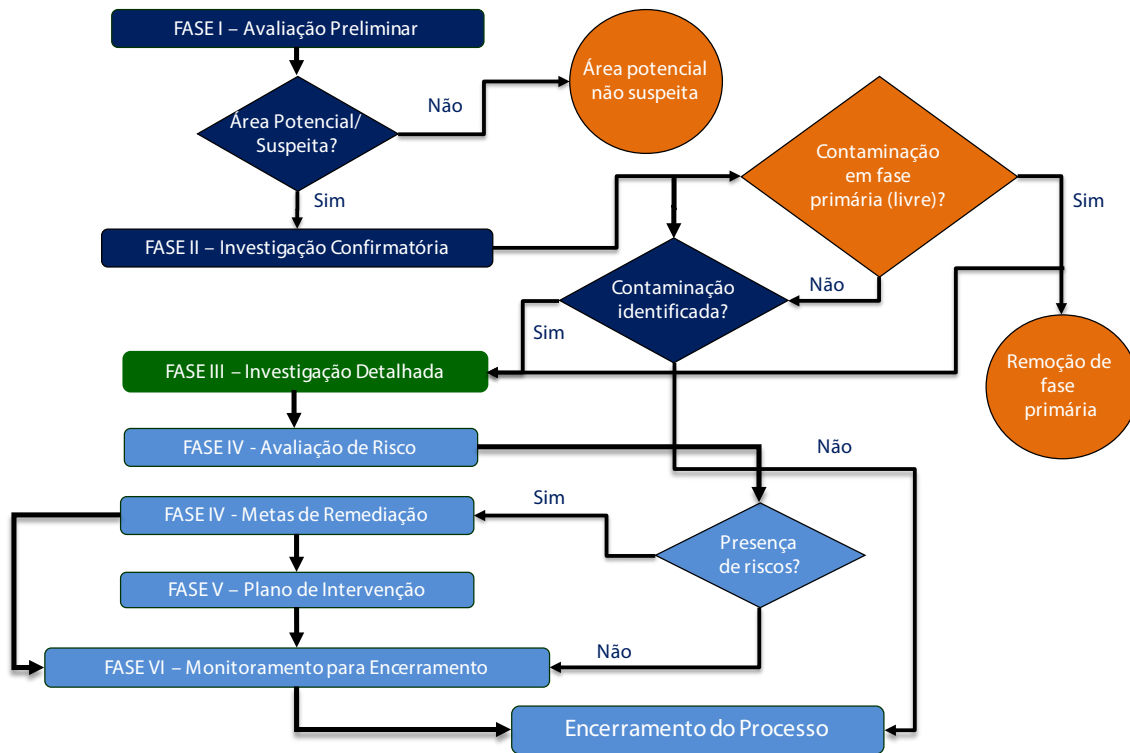
O processo de gerenciamento de áreas contaminadas consiste-se, basicamente, no desenvolvimento das fases subsequentes exibidas resumidamente na **Figura 7.17**, sejam elas: Avaliação Ambiental Preliminar, Investigação Ambiental Confirmatória, Investigação Ambiental Detalhada, Avaliação de Risco e Plano de Intervenção.

Figura 7.17 – Fluxograma de gerenciamento de áreas contaminadas (adaptado CETESB, 2001)

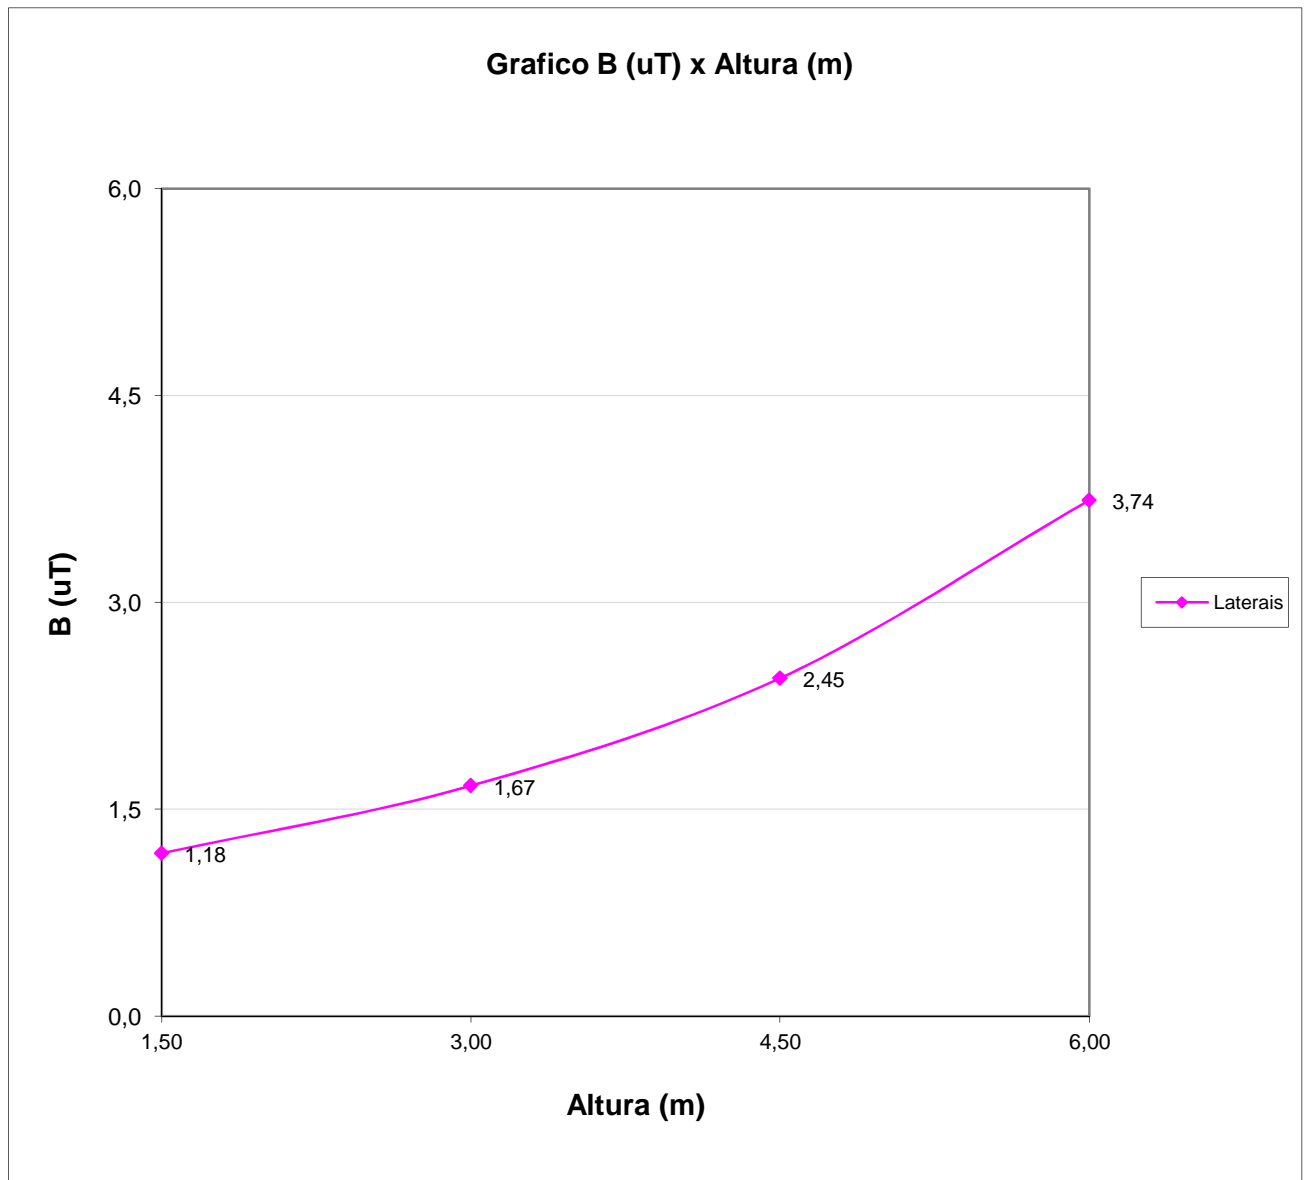
Figura 3 - Gráfico de campo magnético nas laterais da faixa do RAC.

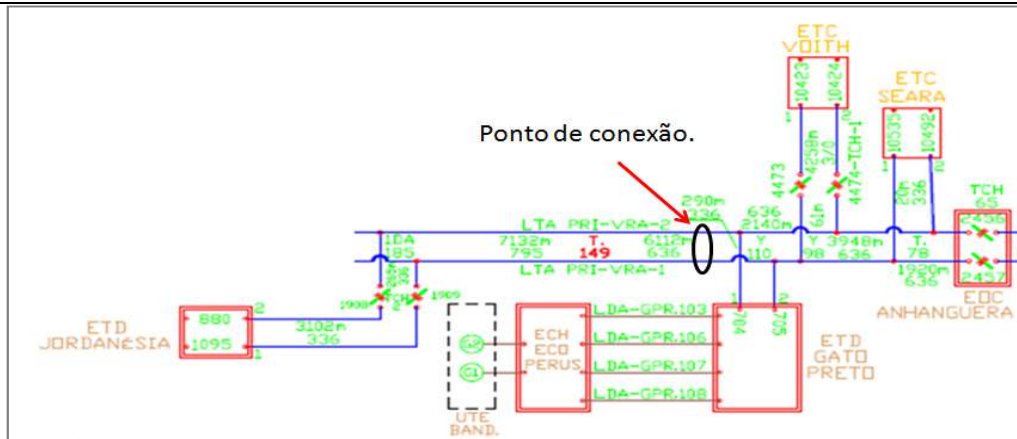
Figura 1 – Ponto de Conexão
