ANEXOS VOLUME 2

**SONDAGENS REALIZADAS NA ÁREA DA FUTURA FATEC/ETEC,
QUADRA 90.**

ANEXO 10.2-1

CLIENTE : FUPAM – FUNDO PARA PESQUISA AMBIENTAL
 LOCAL : RUA TIMBIRAS X RUA DOS ANDRADAS – CENTRO – SÃO PAULO/SP.
 OBRA : RECONHECIMENTO DO SUBSOLO

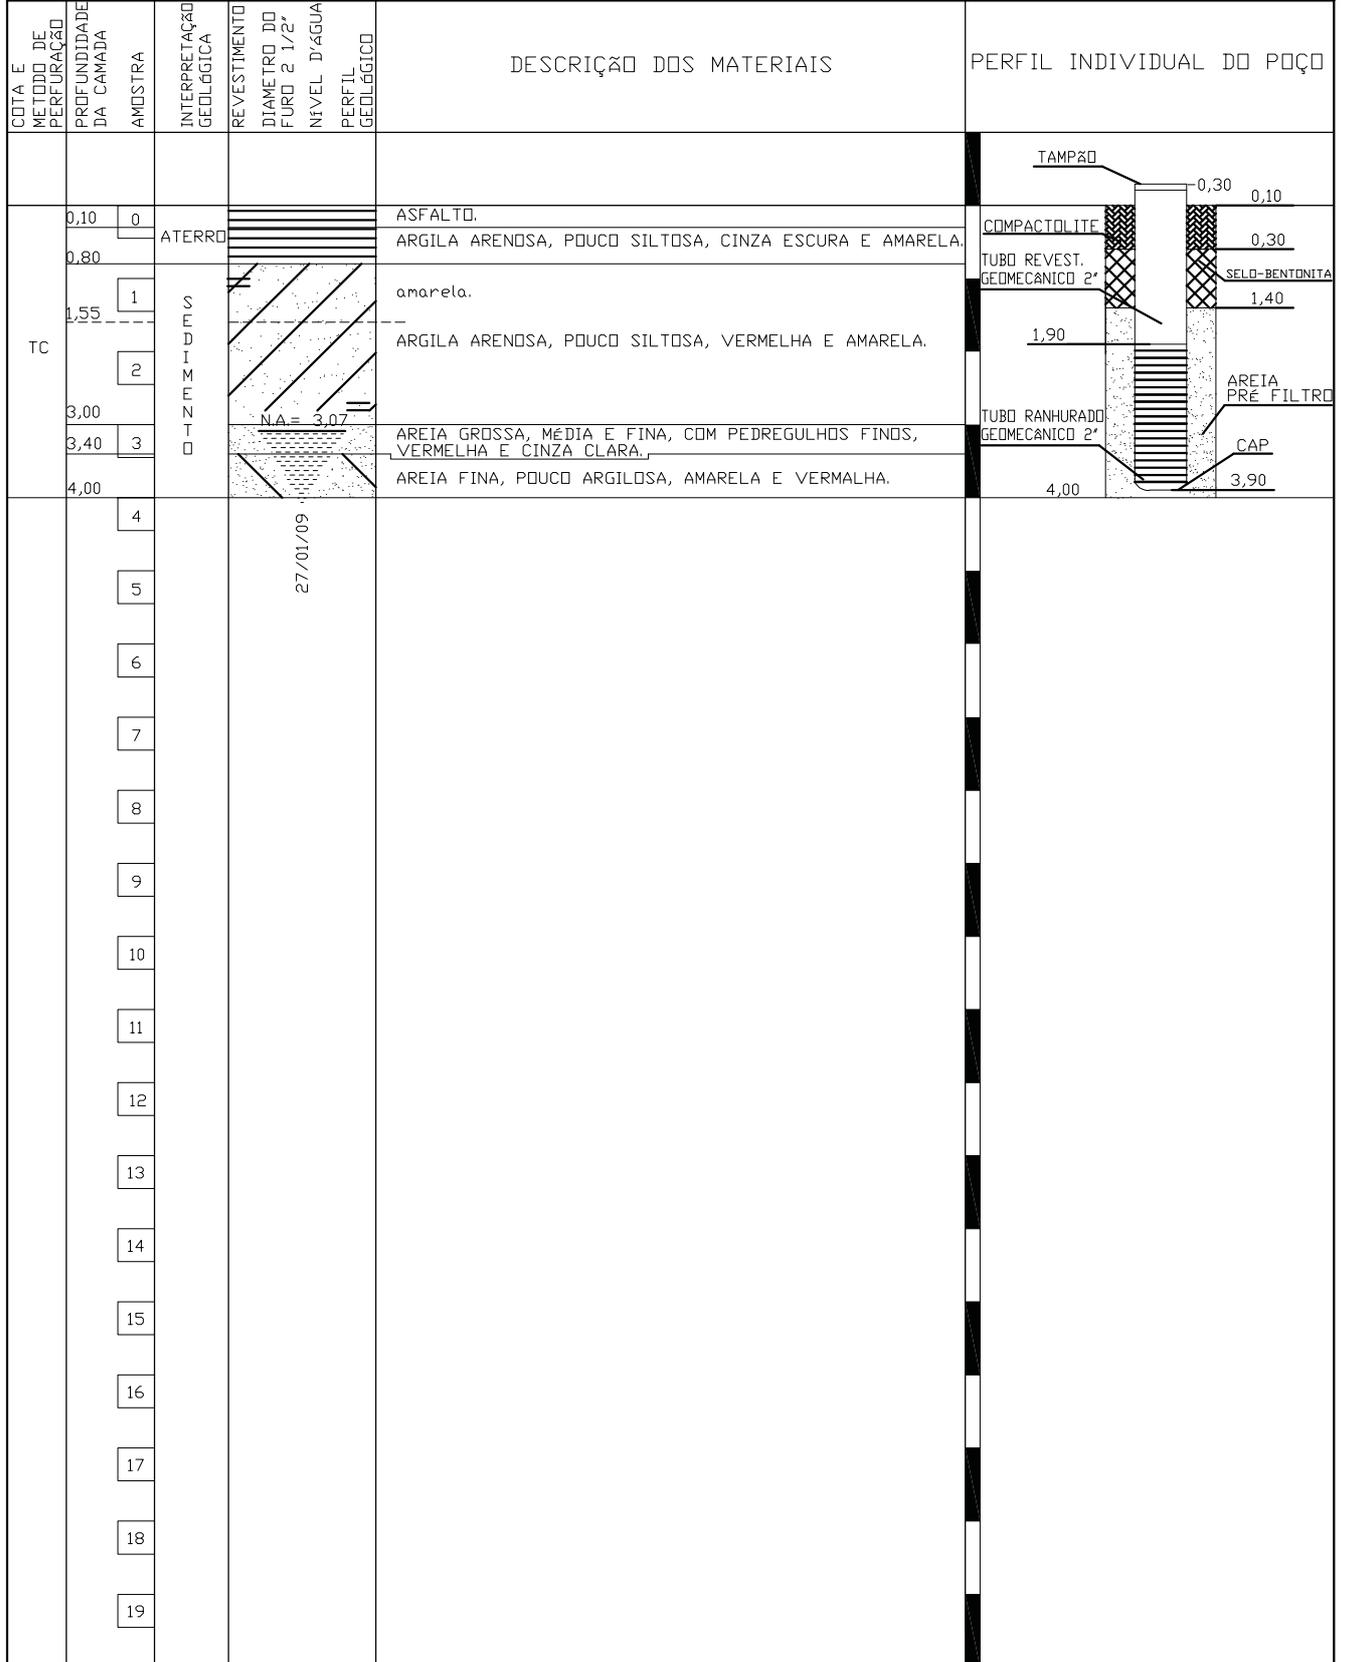
PERFIL GEOLÓGICO E GEOTÉCNICO INDIVIDUAL

EMIR J.			FEVEREIRO/09	1 : 100	4,00m.
DESENHISTA	ENGº EMIR MASSAD - CREA 0600-295245-5	VERIFICADO	DATA	ESCALA	PROFUNDIDADE ATINGIDA

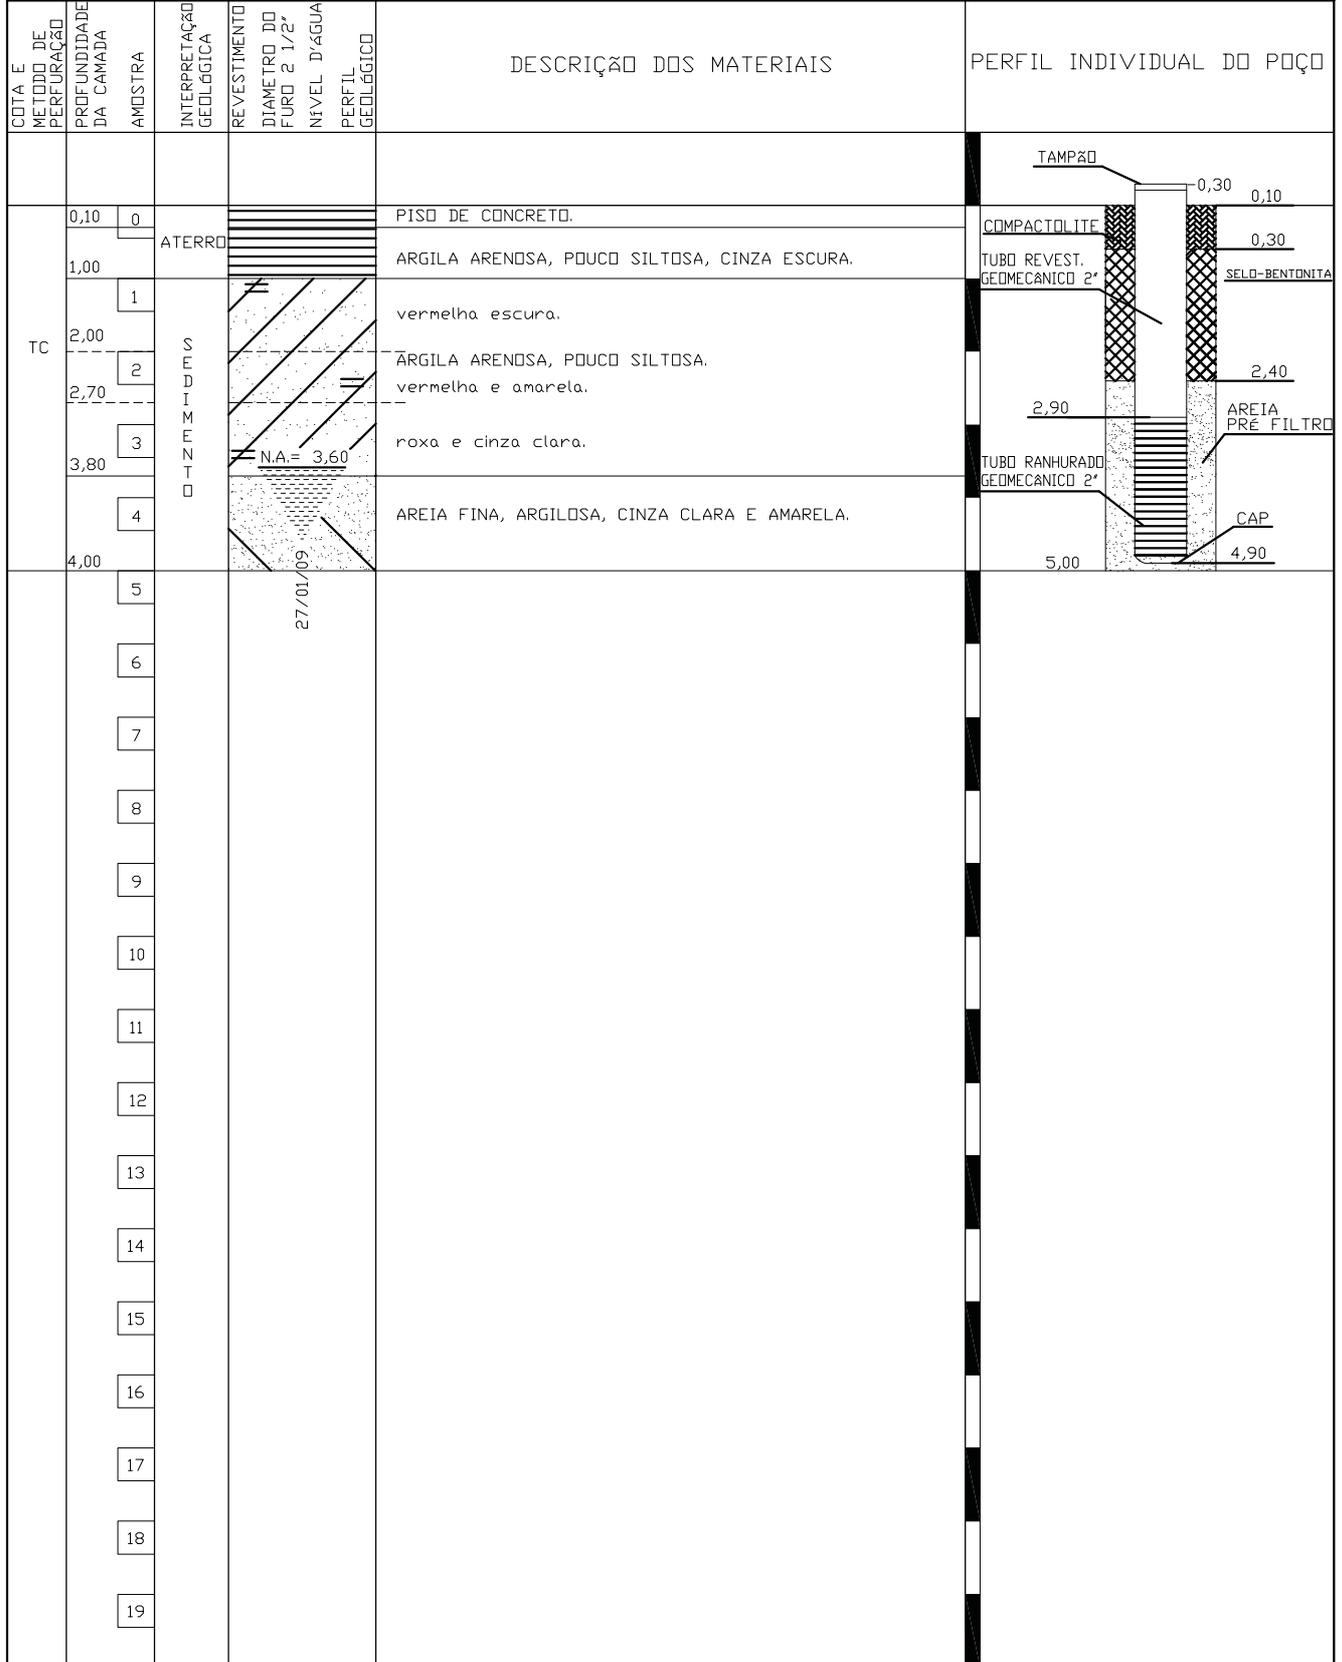
PERFIL GEOLÓGICO E GEOTÉCNICO INDIVIDUAL

EMIR J.			FEVEREIRO/09	1 : 100	5,00m.
DESENHISTA	ENGº EMIR MASSAD - CREA 0600-295245-5	VERIFICADO	DATA	ESCALA	PROFUNDIDADE ATINGIDA

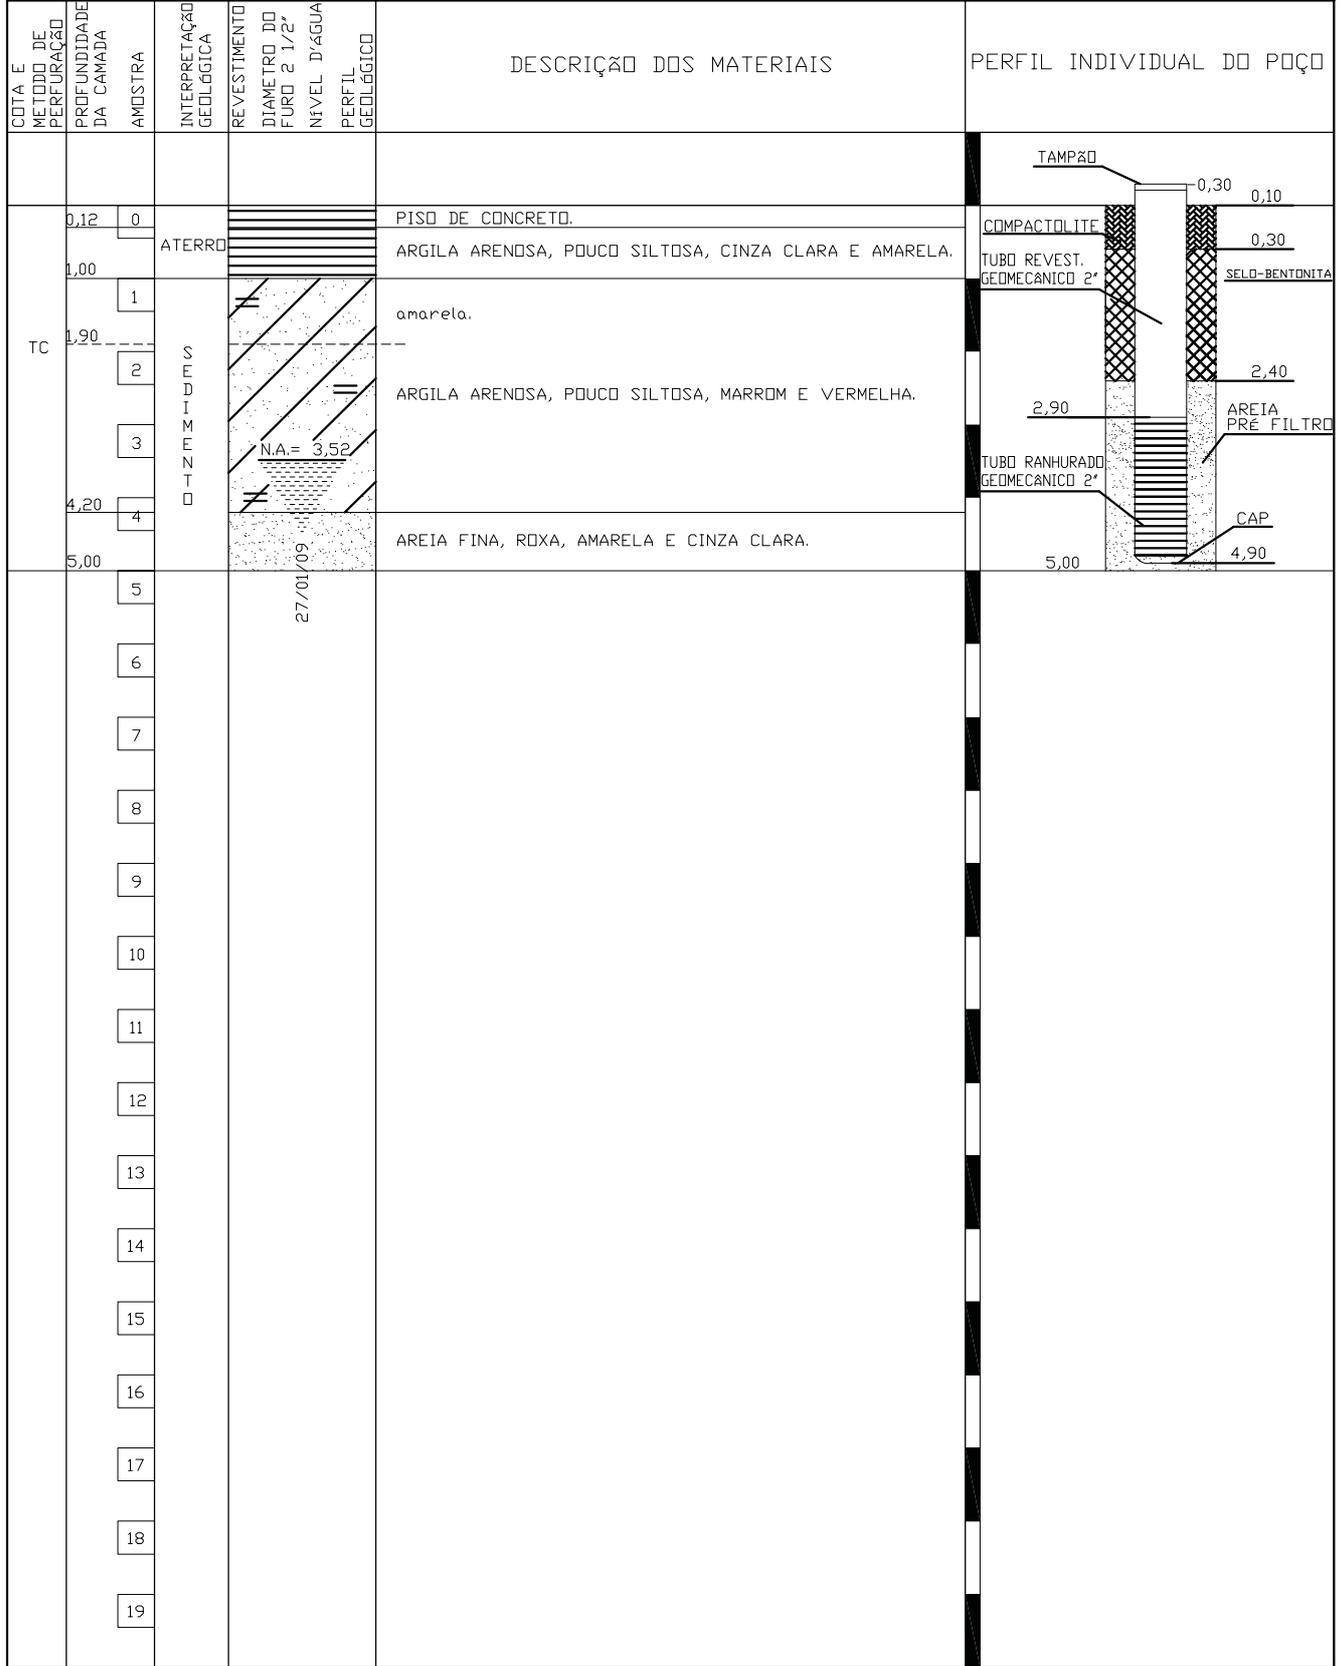
PERFIL GEOLÓGICO E GEOTÉCNICO INDIVIDUAL

EMIR J.			FEVEREIRO/09	1 : 100	5,00m.
DESENHISTA	ENGº EMIR MASSAD - CREA 0600-295245-5	VERIFICADO	DATA	ESCALA	PROFUNDIDADE ATINGIDA

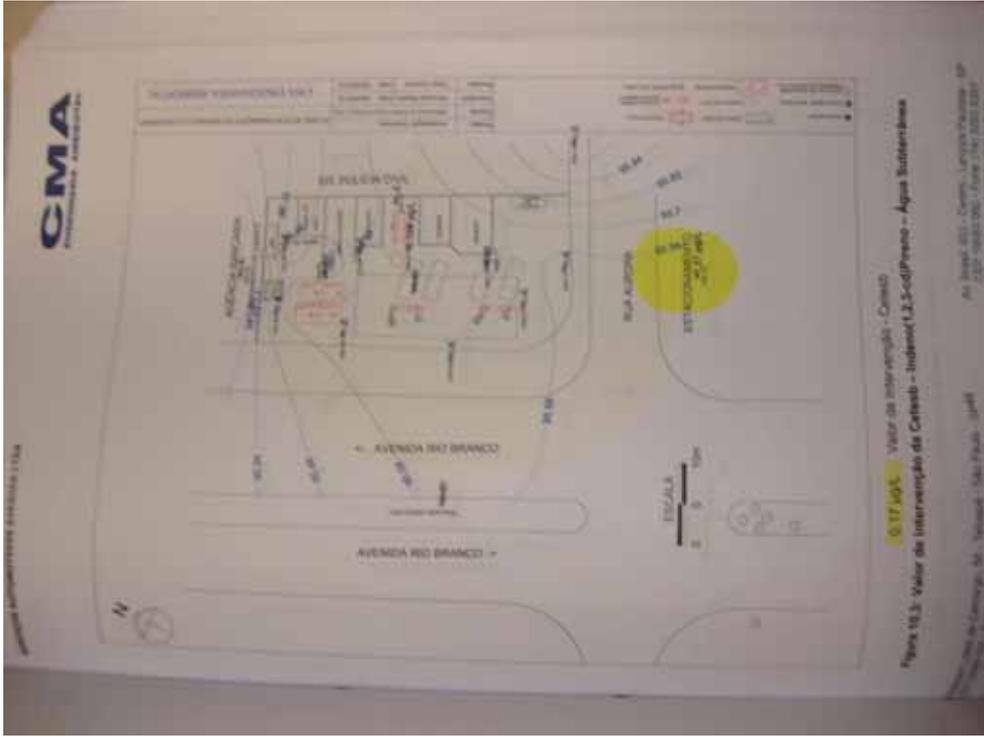
Figura 10.3 - Valor de intervenção da Cerebô - Inibidor 1,2,5-diphenol - Água Subterrânea

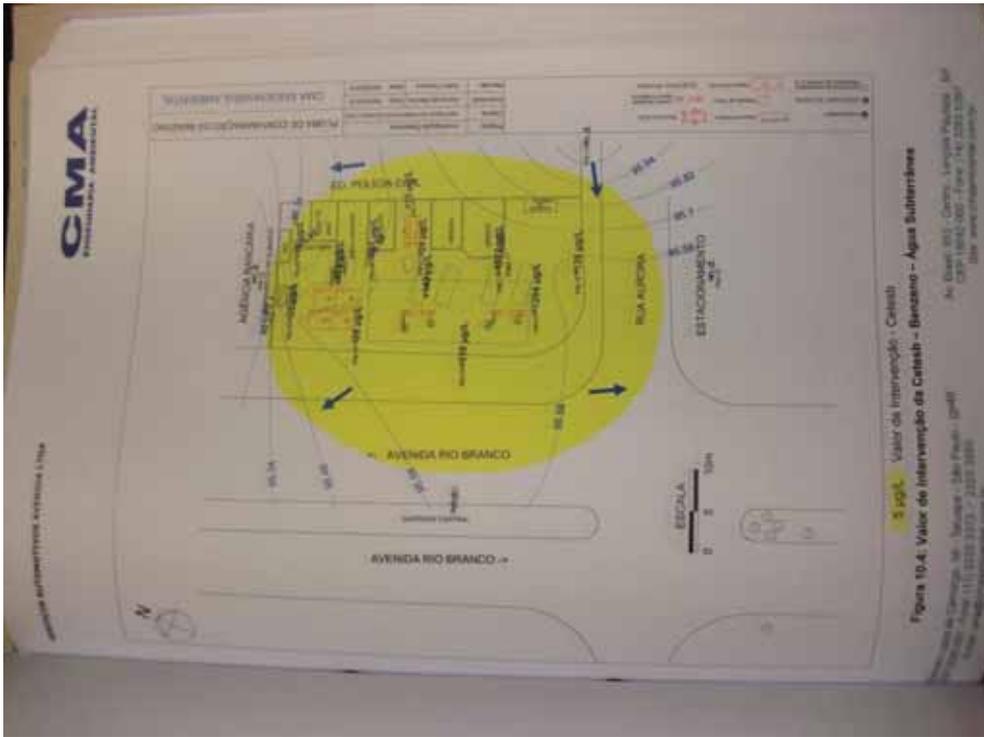
Figura 10.4 - Valor de intervenção da Cerebô - Banzano - Água Subterrânea

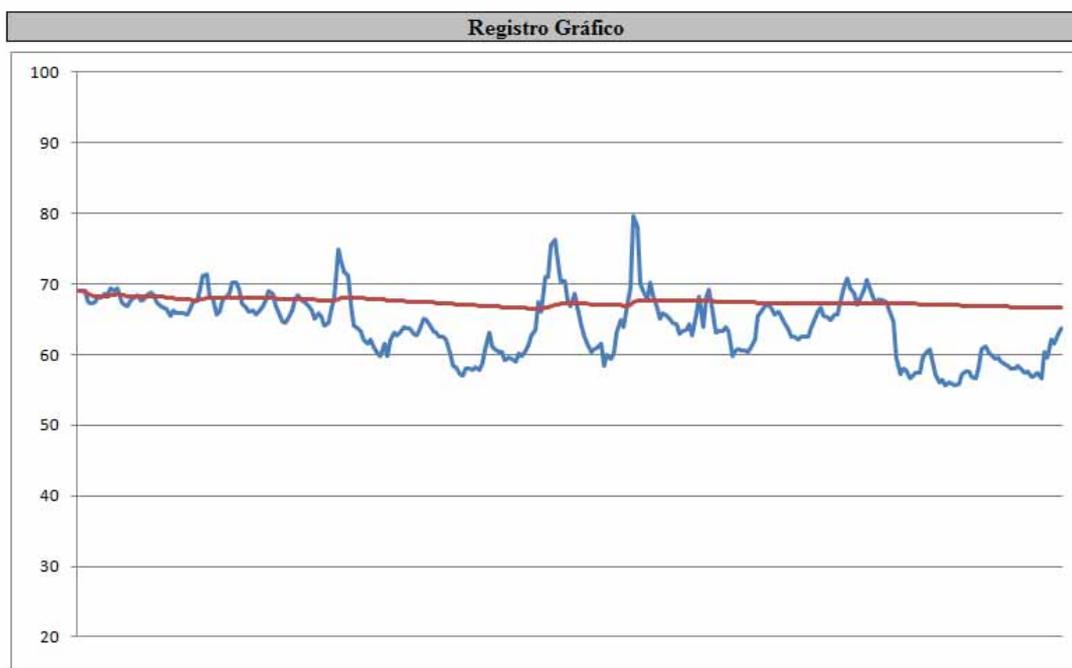
Resultados			
Intervalo de Logging (seg):	1	Data:	23/08/2010
Detector e Faixa de Frequência:		Início:	09:38:07
RMS A: 20Hz - 20kHz	Fast		
Tempo de integração:	100 ms	Total Leq:	66,6 dB
Banda de Medição:	24-115 dB(A)	Total L10:	69,3 dB
		Total L50:	64,5 dB
		Total L90:	58,0 dB
Tempo de amostragem:	300 segundos	Total Lmáx:	79,7 dB

Informações do Equipamento		
SvanteK	Model: 958	Serial Number: 15813
According: IEC 651 - Type 1; IEC 804 - Type 1; ANSI S1.4 - Type S1		
Cert. Calibração - RBC: n. 31301 - de 31/05/2010 Laboratório Chrompack (Credenc. Inmetro: n. 256)

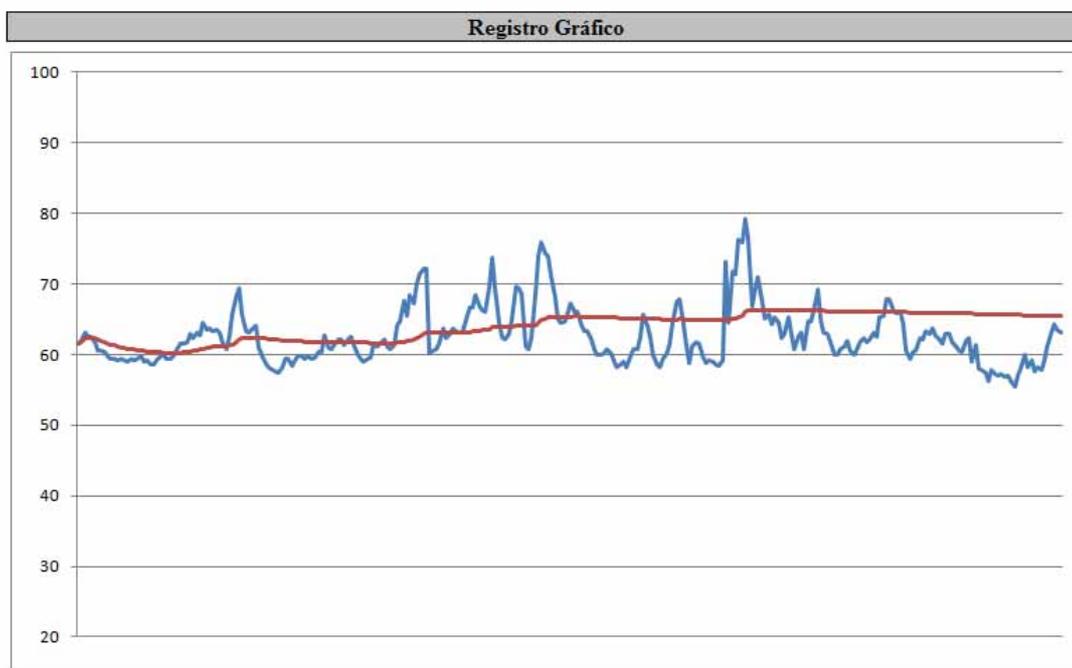
Resultados			
Intervalo de Logging (seg):	1	Data:	23/08/2010
Detector e Faixa de Frequência:		Início:	09:53:59
RMS A: 20Hz - 20kHz	Fast		
Tempo de integração:	100 ms	Total Leq:	65,5 dB
Banda de Medição:	24-115 dB(A)	Total L10:	68,3 dB
		Total L50:	61,7 dB
		Total L90:	58,7 dB
Tempo de amostragem:	300 segundos	Total Lmáx:	79,3 dB

Informações do Equipamento		
Svantek	Model: 958	Serial Number: 15813
According: IEC 651 - Type 1; IEC 804 - Type 1; ANSI S1.4 - Type S1		
Cert. Calibração - RBC: n. 31301 - de 31/05/2010 Laboratório Chrompack (Credenc. Inmetro: n. 256)

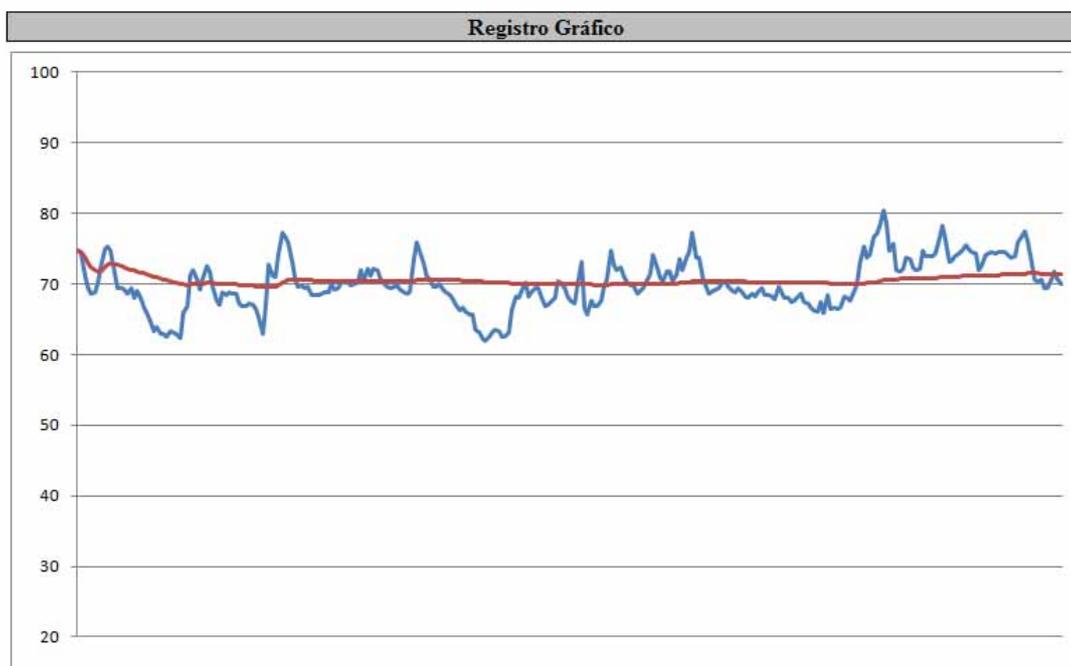
Resultados			
Intervalo de Logging (seg):	1	Data:	23/08/2010
Detector e Faixa de Frequência:		Início:	10:08:37
RMS A: 20Hz - 20kHz	Fast		
Tempo de integração:	100 ms	Total Leq:	71,5 dB
Banda de Medição:	24-115 dB(A)	Total L10:	74,7 dB
		Total L50:	69,6 dB
Tempo de amostragem:	300 segundos	Total L90:	66,1 dB
		Total Lmáx:	80,4 dB

Informações do Equipamento		
SvanteK	Model: 958	Serial Number: 15813
According: IEC 651 - Type 1; IEC 804 - Type 1; ANSI S1.4 - Type S1		
Cert. Calibração - RBC: n. 31301 - de 31/05/2010 Laboratório Chrompack (Credenc. Inmetro: n. 256)

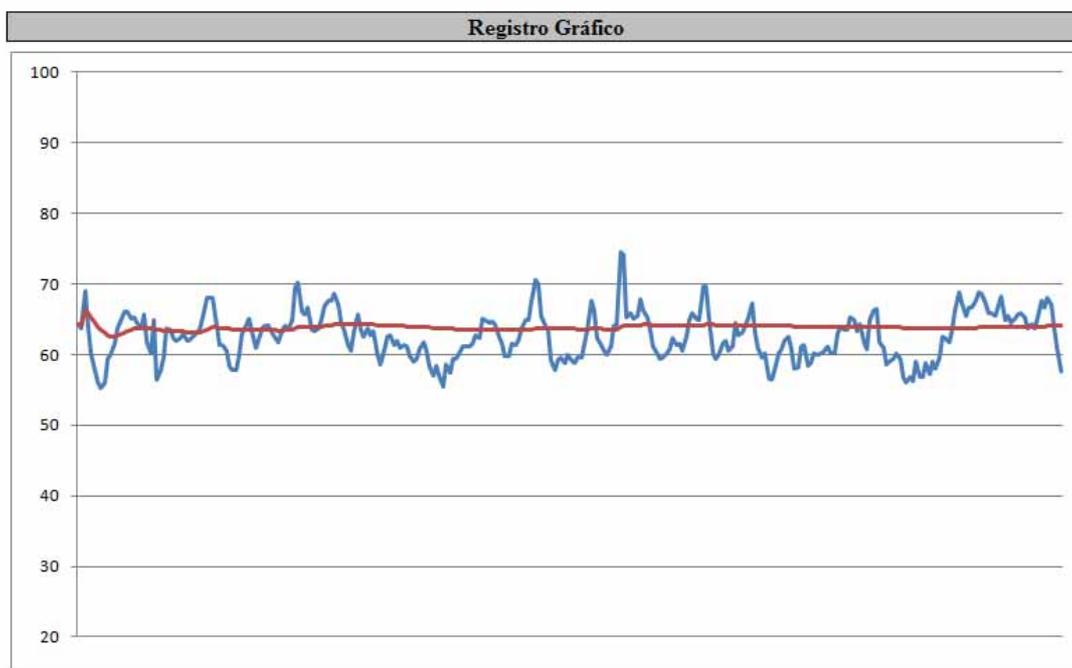
Resultados			
Intervalo de Logging (seg):	1	Data:	23/08/2010
Detector e Faixa de Frequência:		Início:	10:20:01
RMS A: 20Hz - 20kHz	Fast		
Tempo de integração:	100 ms	Total Leq:	64,0 dB
Banda de Medição:	24-115 dB(A)	Total L10:	67,0 dB
		Total L50:	62,6 dB
		Total L90:	58,5 dB
Tempo de amostragem:	300 segundos	Total Lmáx:	74,6 dB

Informações do Equipamento		
SvanteK	Model: 958	Serial Number: 15813
According: IEC 651 - Type 1; IEC 804 - Type 1; ANSI S1.4 - Type S1		
Cert. Calibração - RBC: n. 31301 - de 31/05/2010 Laboratório Chrompack (Credenc. Inmetro: n. 256)

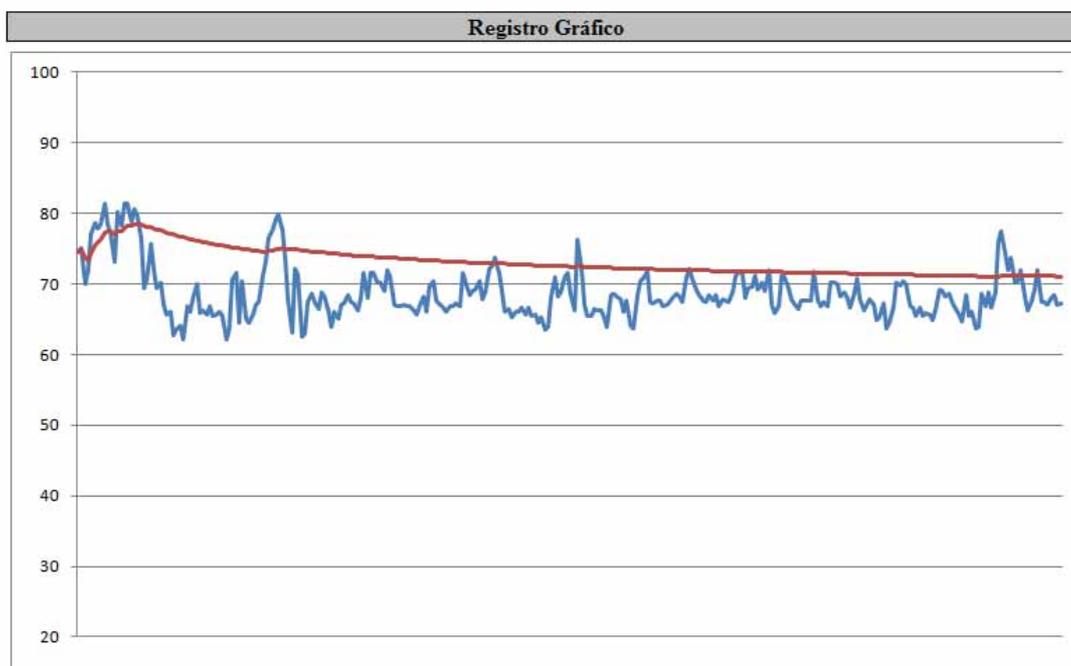
Resultados			
Intervalo de Logging (seg):	1	Data:	23/08/2010
Detector e Faixa de Frequência:		Início:	10:39:39
RMS A: 20Hz - 20kHz	Fast		
Tempo de integração:	100 ms	Total Leq:	71,1 dB
Banda de Medição:	24-115 dB(A)	Total L10:	73,5 dB
		Total L50:	67,8 dB
Tempo de amostragem:	300 segundos	Total L90:	65,3 dB
		Total Lmáx:	81,3 dB

Informações do Equipamento		
SvanteK	Model: 958	Serial Number: 15813
According: IEC 651 - Type 1; IEC 804 - Type 1; ANSI S1.4 - Type S1		
Cert. Calibração - RBC: n. 31301 - de 31/05/2010 Laboratório Chrompack (Credenc. Inmetro: n. 256)

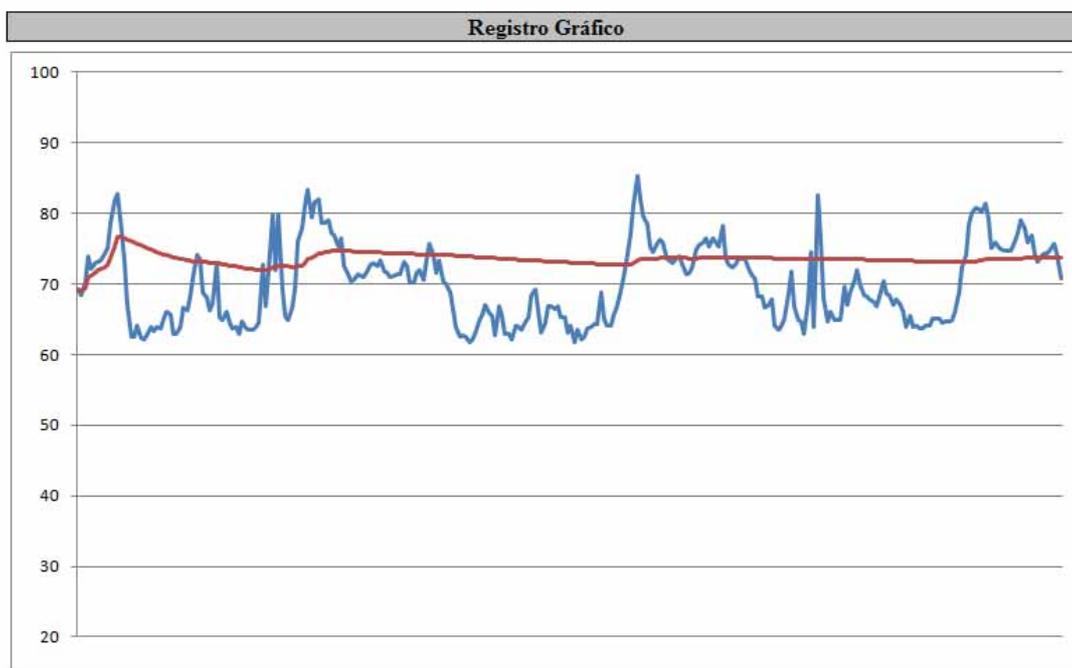
Resultados			
Intervalo de Logging (seg):	1	Data:	23/08/2010
Detector e Faixa de Frequência:		Início:	10:53:11
RMS A: 20Hz - 20kHz	Fast		
Tempo de integração:	100 ms	Total Leq:	73,7 dB
Banda de Medição:	24-115 dB(A)	Total L10:	77,9 dB
		Total L50:	69,5 dB
		Total L90:	63,7 dB
Tempo de amostragem:	300 segundos	Total Lmáx:	85,4 dB

Informações do Equipamento		
Svantek	Model: 958	Serial Number: 15813
According: IEC 651 - Type 1; IEC 804 - Type 1; ANSI S1.4 - Type S1		
Cert. Calibração - RBC: n. 31301 - de 31/05/2010 Laboratório Chrompack (Credenc. Inmetro: n. 256)

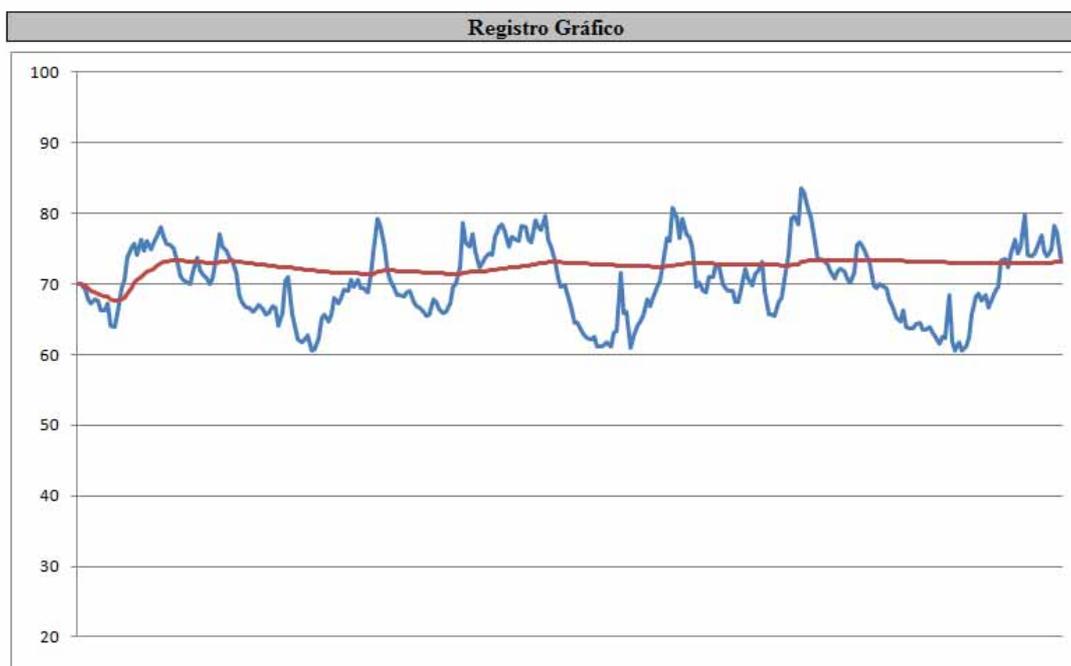
Resultados			
Intervalo de Logging (seg):	1	Data:	23/08/2010
Detector e Faixa de Frequência:		Início:	11:06:35
RMS A: 20Hz - 20kHz	Fast		
Tempo de integração:	100 ms	Total Leq:	73,1 dB
Banda de Medição:	24-115 dB(A)	Total L10:	77,1 dB
		Total L50:	69,9 dB
		Total L90:	63,3 dB
Tempo de amostragem:	300 segundos	Total Lmáx:	83,6 dB

Informações do Equipamento		
SvanteK	Model: 958	Serial Number: 15813
According: IEC 651 - Type 1; IEC 804 - Type 1; ANSI S1.4 - Type S1		
Cert. Calibração - RBC: n. 31301 - de 31/05/2010 Laboratório Chrompack (Credenc. Inmetro: n. 256)

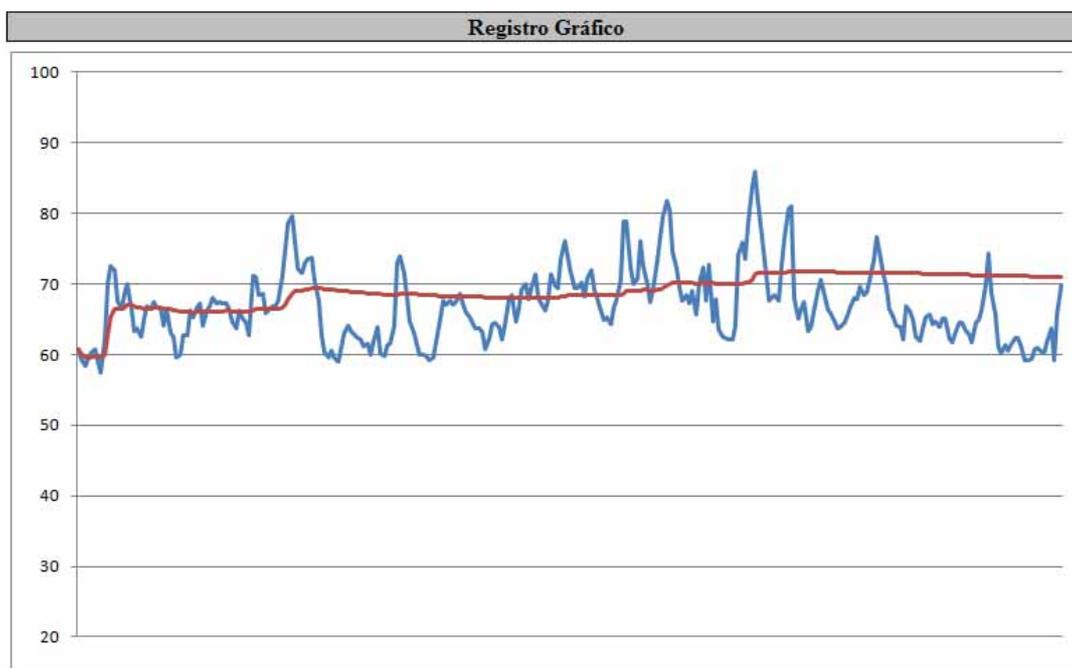
Resultados			
Intervalo de Logging (seg):	1	Data:	23/08/2010
Detector e Faixa de Frequência:		Início:	11:19:11
RMS A: 20Hz - 20kHz	Fast		
Tempo de integração:	100 ms	Total Leq:	71,0 dB
Banda de Medição:	24-115 dB(A)	Total L10:	73,6 dB
		Total L50:	66,4 dB
		Total L90:	60,8 dB
Tempo de amostragem:	300 segundos	Total Lmáx:	86,0 dB

Informações do Equipamento		
SvanteK	Model: 958	Serial Number: 15813
According: IEC 651 - Type 1; IEC 804 - Type 1; ANSI S1.4 - Type S1		
Cert. Calibração - RBC: n. 31301 - de 31/05/2010 Laboratório Chrompack (Credenc. Inmetro: n. 256)

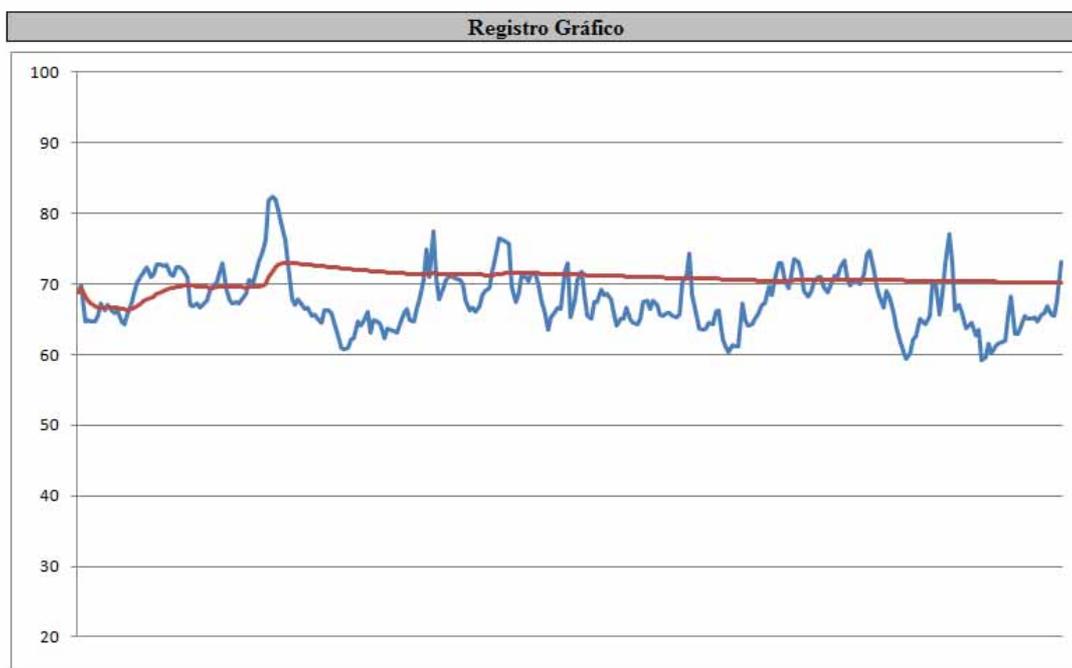
Resultados			
Intervalo de Logging (seg):	1	Data:	23/08/2010
Detector e Faixa de Frequência:		Início:	11:32:45
RMS A: 20Hz - 20kHz	Fast		
Tempo de integração:	100 ms	Total Leq:	70,1 dB
Banda de Medição:	24-115 dB(A)	Total L10:	72,8 dB
		Total L50:	67,2 dB
Tempo de amostragem:	300 segundos	Total L90:	63,2 dB
		Total Lmáx:	82,3 dB

Informações do Equipamento		
SvanteK	Model: 958	Serial Number: 15813
According: IEC 651 - Type 1; IEC 804 - Type 1; ANSI S1.4 - Type S1		
Cert. Calibração - RBC: n. 31301 - de 31/05/2010 Laboratório Chrompack (Credenc. Inmetro: n. 256)

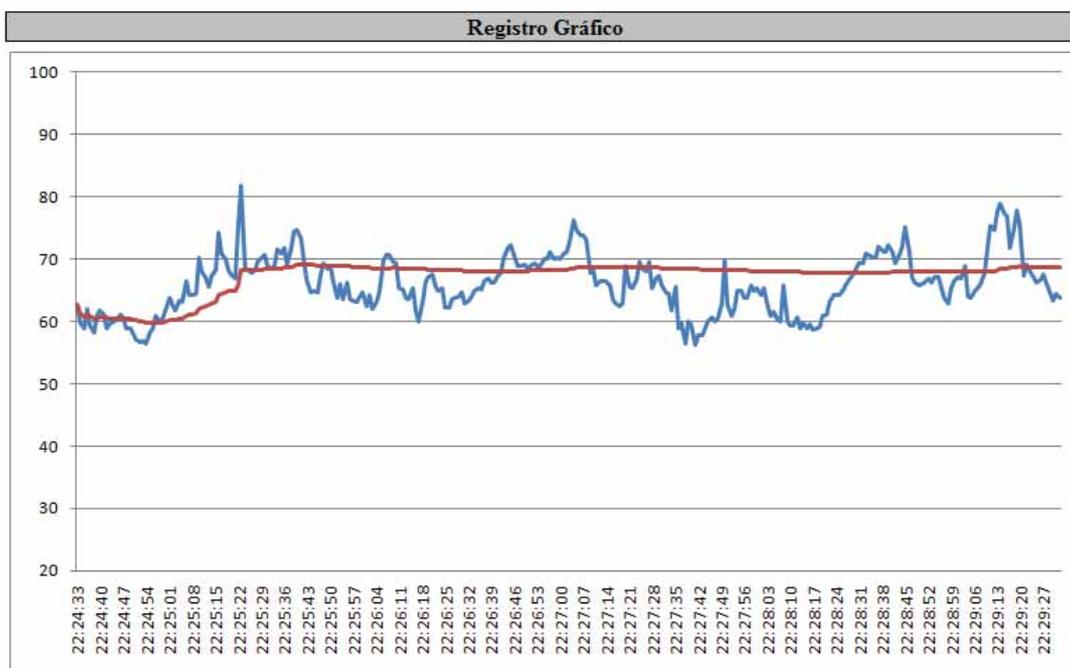
Resultados	
Intervalo de Logging (seg):	1
Detector e Faixa de Frequência:	Fast
RMS A	Fast
Banda de Medição:	20-100 dB(A)
Tempo de amostragem:	301 segundos
	Data: 16/set/10
	Início: 22:24:33
	Total Leq: 68,7 dB
	Total L10: 71,7 dB
	Total L50: 65,8 dB
	Total L90: 59,7 dB
	Total Lmáx: 81,9 dB

Informações do Equipamento		
Brüel & Kjaer	Model: 2236	Serial number: 1879909
According: IEC 651 - Type 1; IEC 804 - Type 1; ANSI S1.4 - Type S1		
Cert. Calibração - RBC: nº 29.085 - de 08/03/2010 Laboratório Chrompack (Credenc. Inmetro: nº 256)

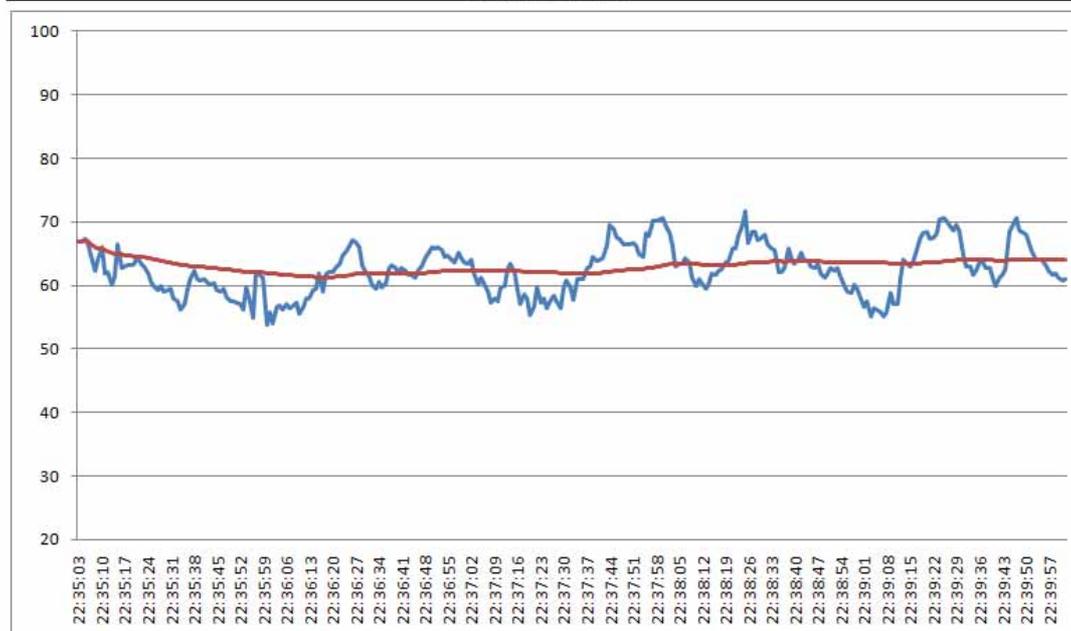
Registro Gráfico

Resultados		
Intervalo de Logging (seg):	1	Data: 16/set/10
Detector e Faixa de Frequência:		Início: 22:35:03
RMS A	Fast	
Banda de Medição:	20-100 dB(A)	Total Leq: 64,1 dB
		Total L10: 67,8 dB
		Total L50: 62,3 dB
Tempo de amostragem:	301 segundos	Total L90: 57,2 dB
		Total Lmáx: 71,6 dB

Informações do Equipamento		
Brüel & Kjaer	Model: 2236	Serial number: 1879909
According: IEC 651 - Type 1; IEC 804 - Type 1; ANSI S1.4 - Type S1		
Cert. Calibração - RBC: nº 29.085 - de 08/03/2010 Laboratório Chrompack (Credenc. Inmetro: nº 256)

Comentários		
Coordenadas UTM (Datum SAD 69)		
Zona	Easting	Northing
23K	332598	7396367
Praça Júlio Prestes		
Medição Noturna
