## SUMÁRIO VOLUME 2

## 10.1 CONTEXTO HISTÓRICO

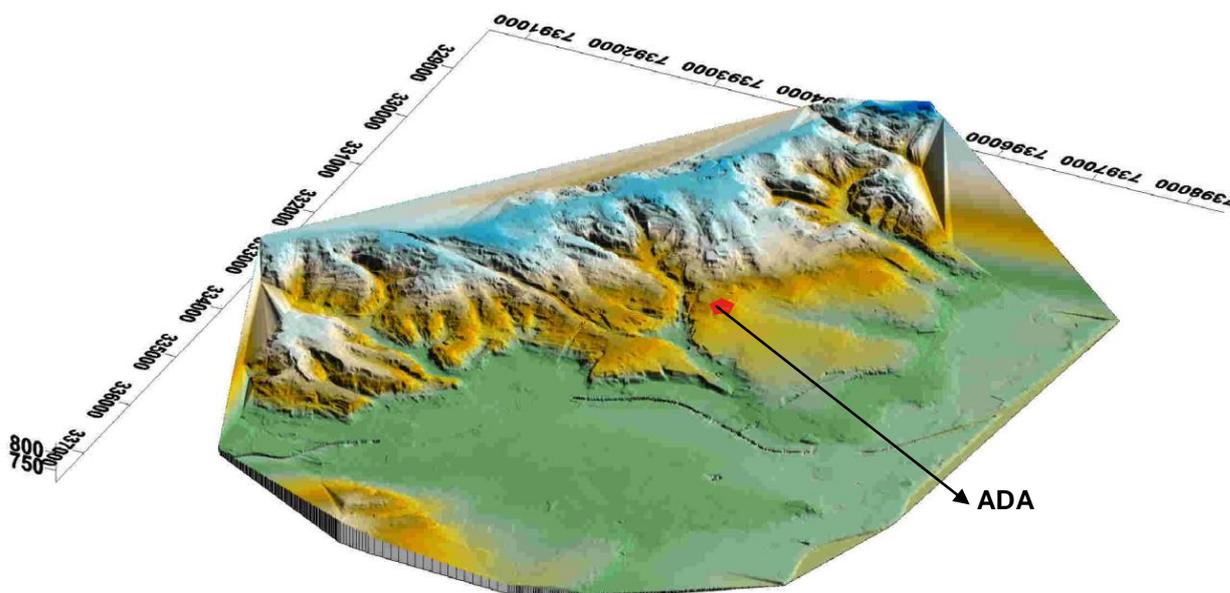
Nota: A parte mais branca corresponde às colinas, já a região de estudo em vermelho se encontra na parte marron e amarela indicando as baixas colinas terraceadas e os terraços fluviais.

A Região de estudo encontra-se numa franja entre a borda das Baixas colinas terraceadas e os Terraços Fluviais de baixadas relativamente enxutas (**Figura 10.2.2-3**). A preponderância destas áreas típicas se deve, na maior freqüência de sedimentos aluvionares, constituídos por cascalheiras e antigos aluviões dos afluentes do Tietê e Tamandateí e nos níveis mais baixos por sedimentos mais finos decorrentes de cheias periódicas.

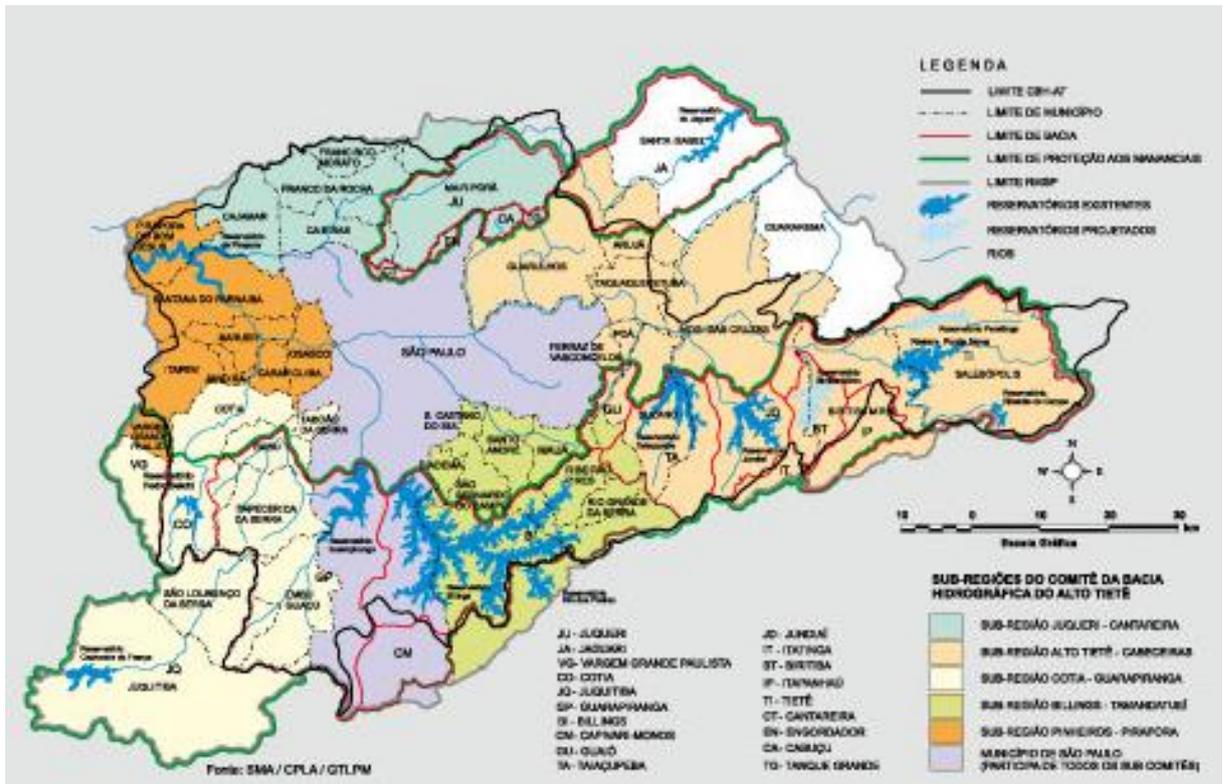
FIGURA 10.2.2-4 – BACIA HIDROGRÁFICA DO ALTO TIETÊ – UGRHI 6 E SUB-REGIÕES

A Região Metropolitana de São Paulo – RMSP, faz parte da Unidade de Gerenciamento dos Recursos Hídricos da área seis (UGRHI 6), que corresponde a uma área drenada pelo rio Tietê desde sua nascente em Salesópolis, até a barragem de Rasgão em Pirapora do Bom Jesus, integrando 34 municípios. O território ocupa grande parte do próprio território da RMSP (**Figura 10.2.2-4**).

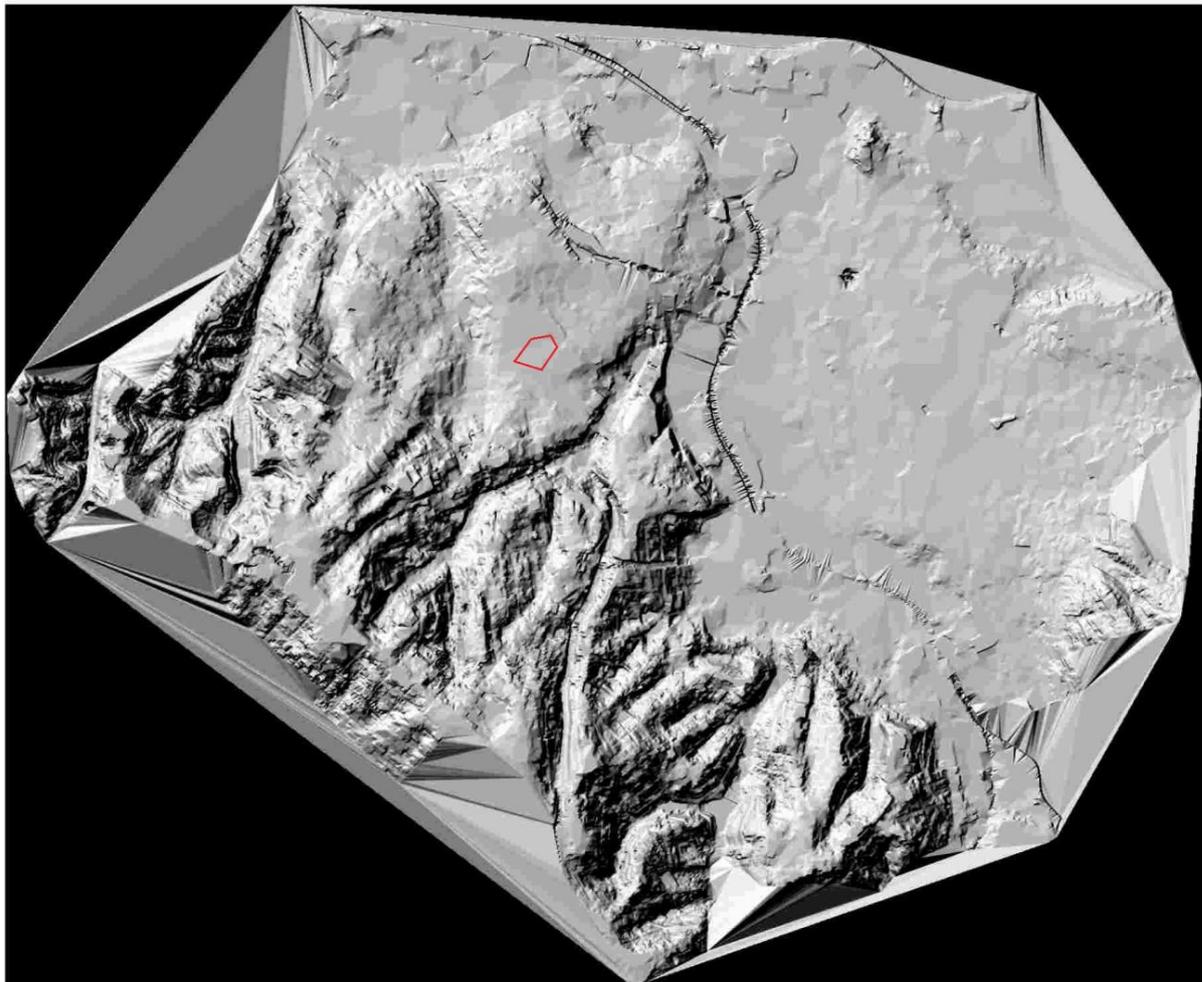
FIGURA 10.2.2-6 - MODELO DIGITAL DE TERRENO, MOSTRANDO OS VALES ENCAIXADOS NA MORFOLOGIA DA REGIÃO

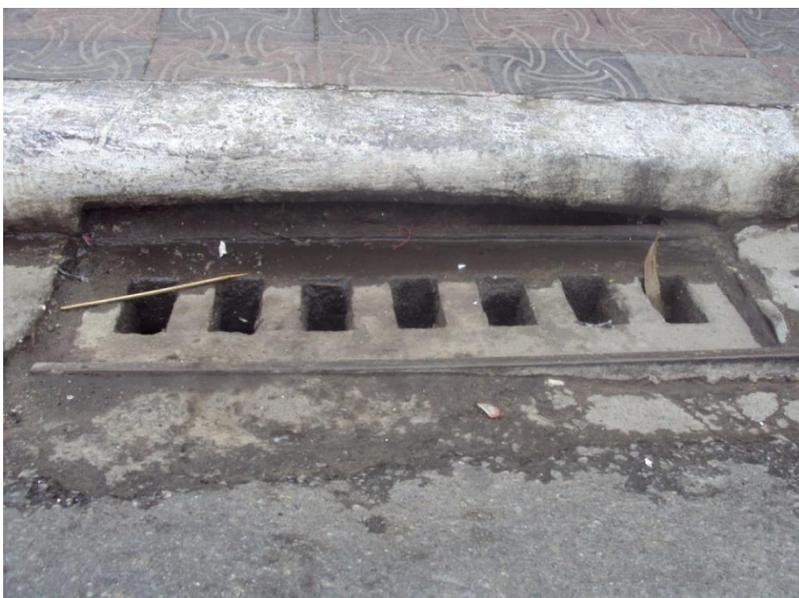
**FOTO 10.2.4-1 – BOCA LOBO COMBINADA COM GRELHA DE CONCRETO R. DOS ANDRADAS X R. DOS TIMBIRAS**

A Área Diretamente Afetada – ADA, que compreende o Projeto Nova Luz, foi vistoriada em 08/09/2010. Nessa visita foi verificada a existência de captações, a maioria por boca de leão ou combinadas entre bocas de lobo e leão<sup>5</sup>. As **Fotos 10.2.4-1 a 10.2.4-4** apresentam os diversos tipos de captações encontrados na região.

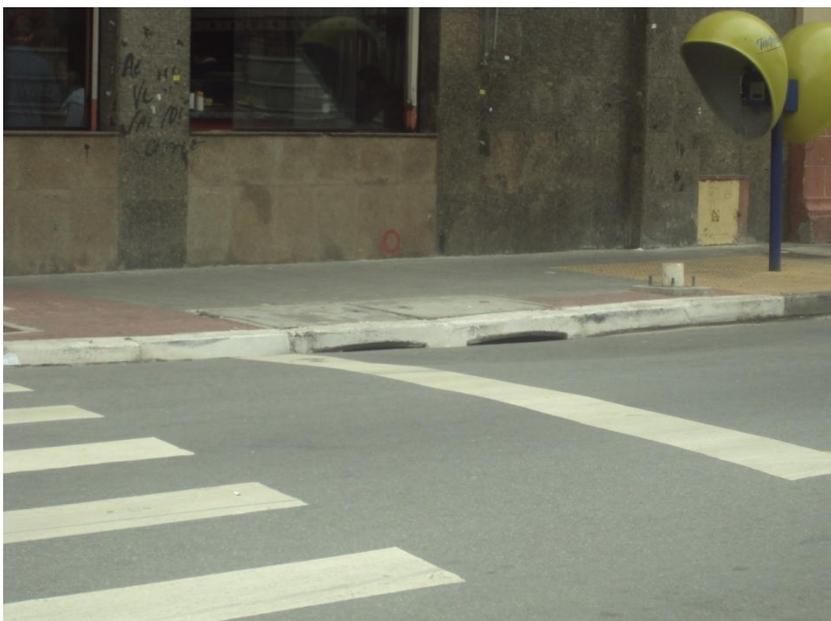
FOTO 10.2.4-2- BOCA DE LOBO DUPLA R. AURORA, SENTIDO R. DOS ANDRADAS

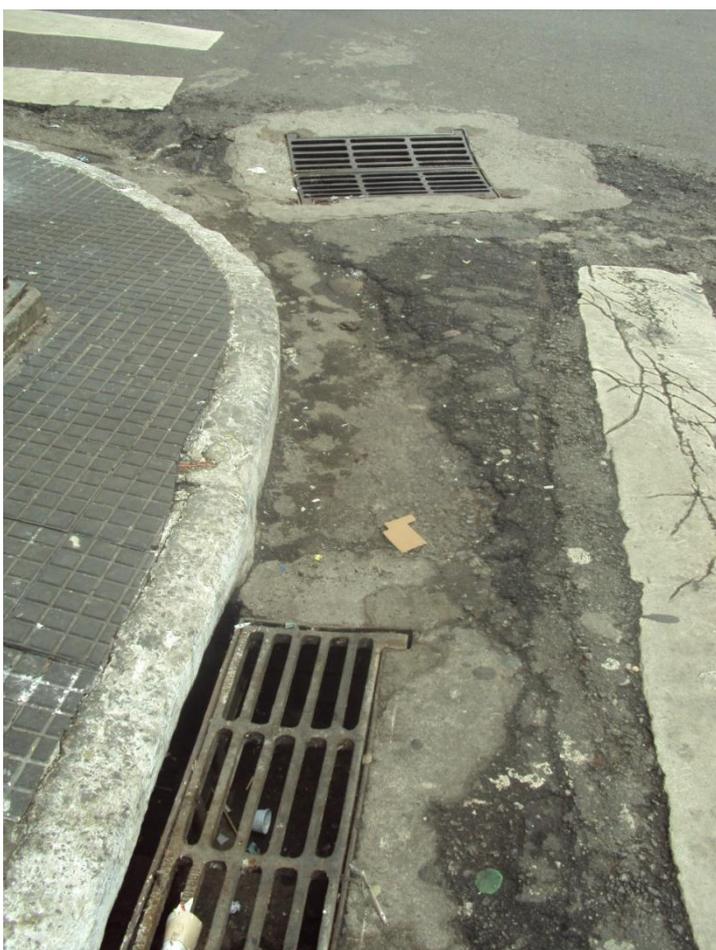
FOTO 10.2.4-3 – BOCA DE LEÃO E GRELHA DE CAPTAÇÃO NA ESQUINA R. GEN. OSÓRIO X R. STA. IFIGENIA

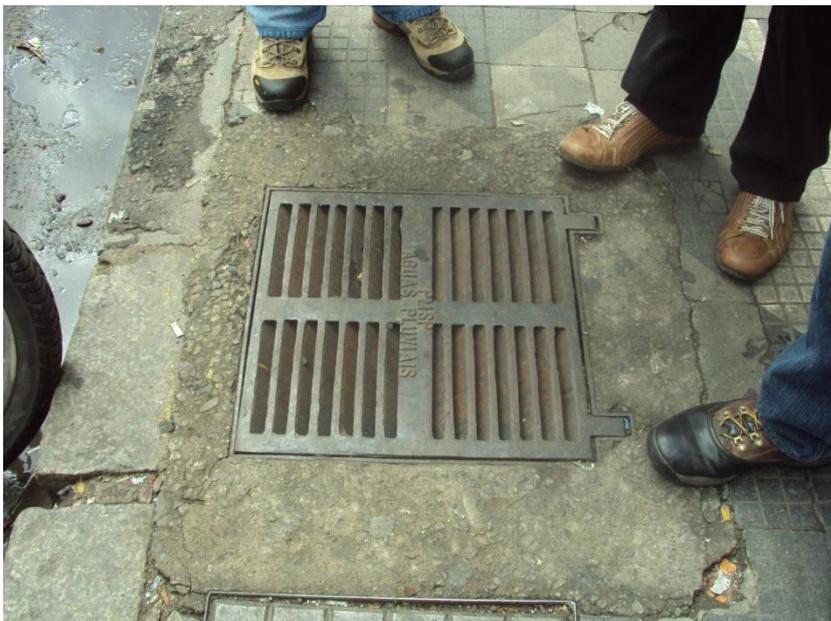
FOTO 10.2.4-4 – CAPTAÇÕES COM GRELHAS NAS CALÇADAS

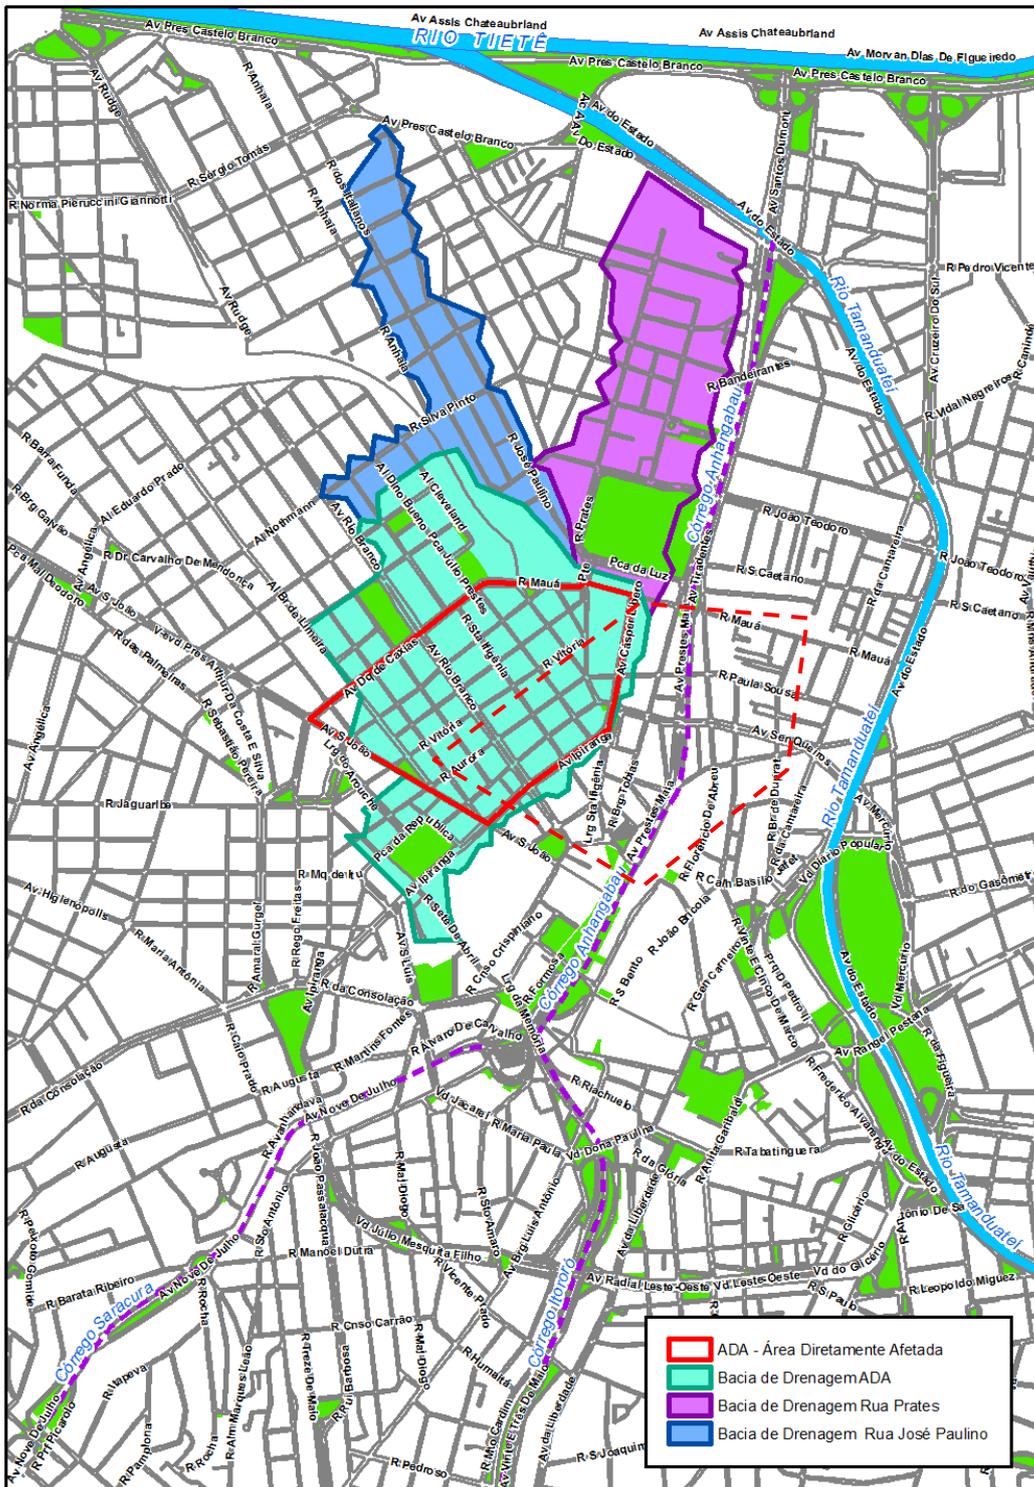
Fonte: Extraído do projeto da ENGEORPS – folha 148-SVP-LUZ-A1-B024-B, de 06/05/1996

FIGURA 10.2.4-1 – ÁREA DIRETAMENTE AFETADA - BACIAS DE CONTRIBUIÇÃO

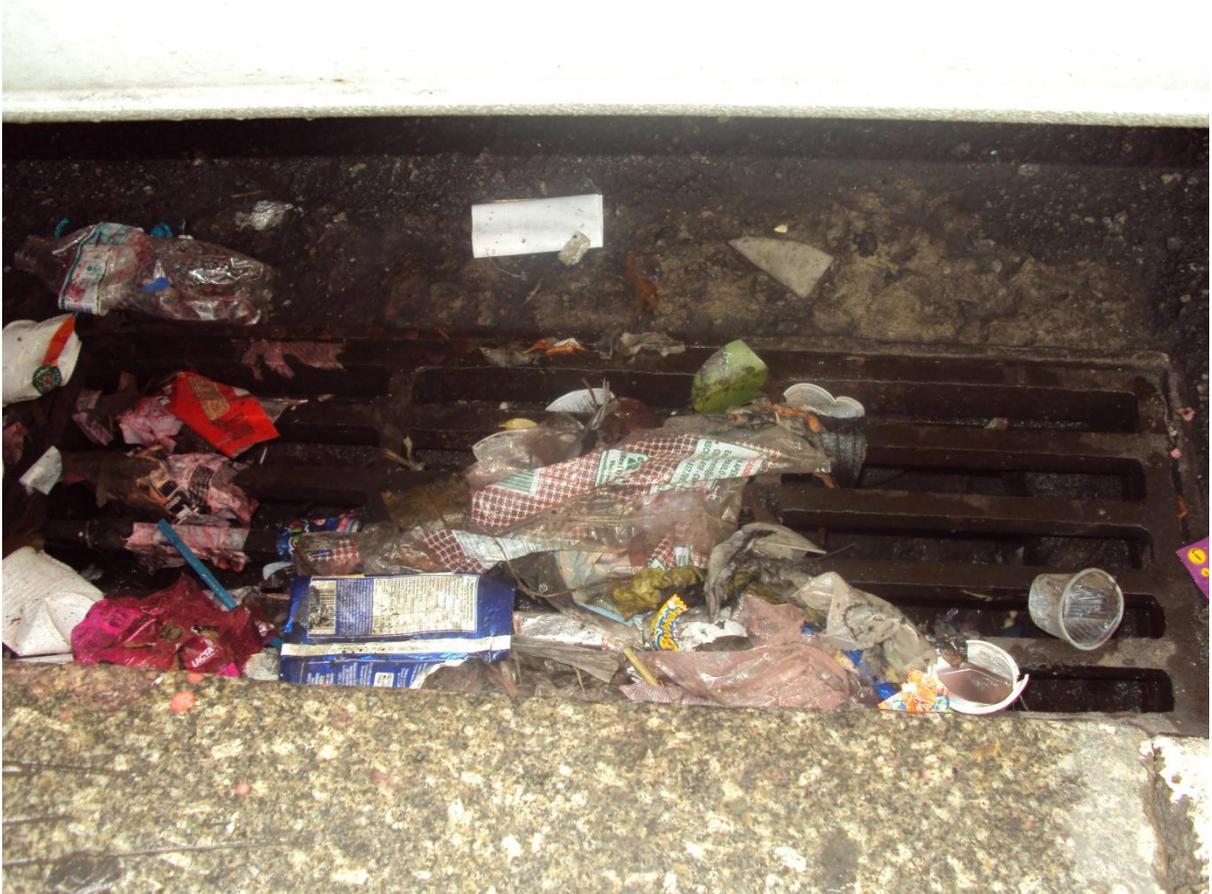
**FOTO 10.2.4-5 – LIXO SOBRE A GRELHA DA CAPTAÇÃO**

Também foi observado que mesmo não apresentando severos problemas de alagamentos, e aparentemente ter uma manutenção razoável em termos de varrição das ruas, a área em questão apresenta muitas de suas captações assoreadas, talvez acenando para um problema cultural, onde pedestres, comerciantes e locais, acabam jogando lixo nas bocas de captações, **Foto 10.2.4-5**.

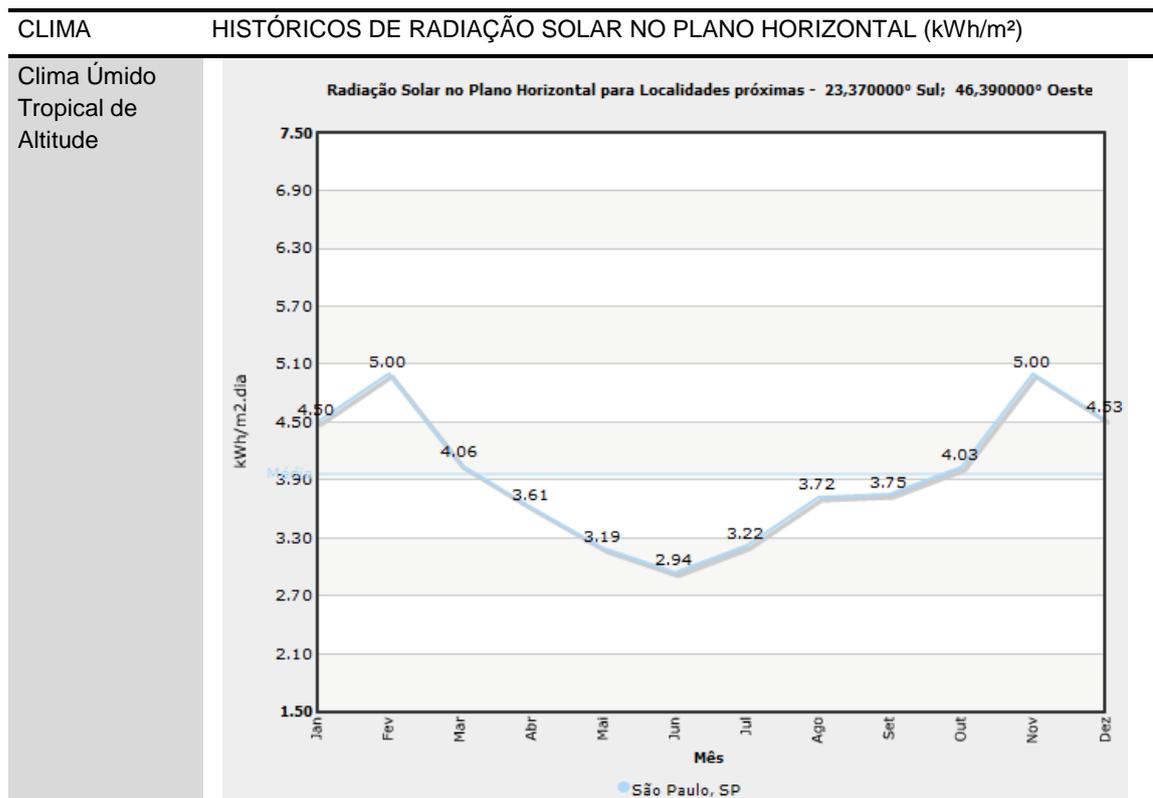
FIGURA 10.2.5-5 – HISTOGRAMA ANUAL DE RADIAÇÃO SOLAR PARA O MUNICÍPIO DE SÃO PAULO

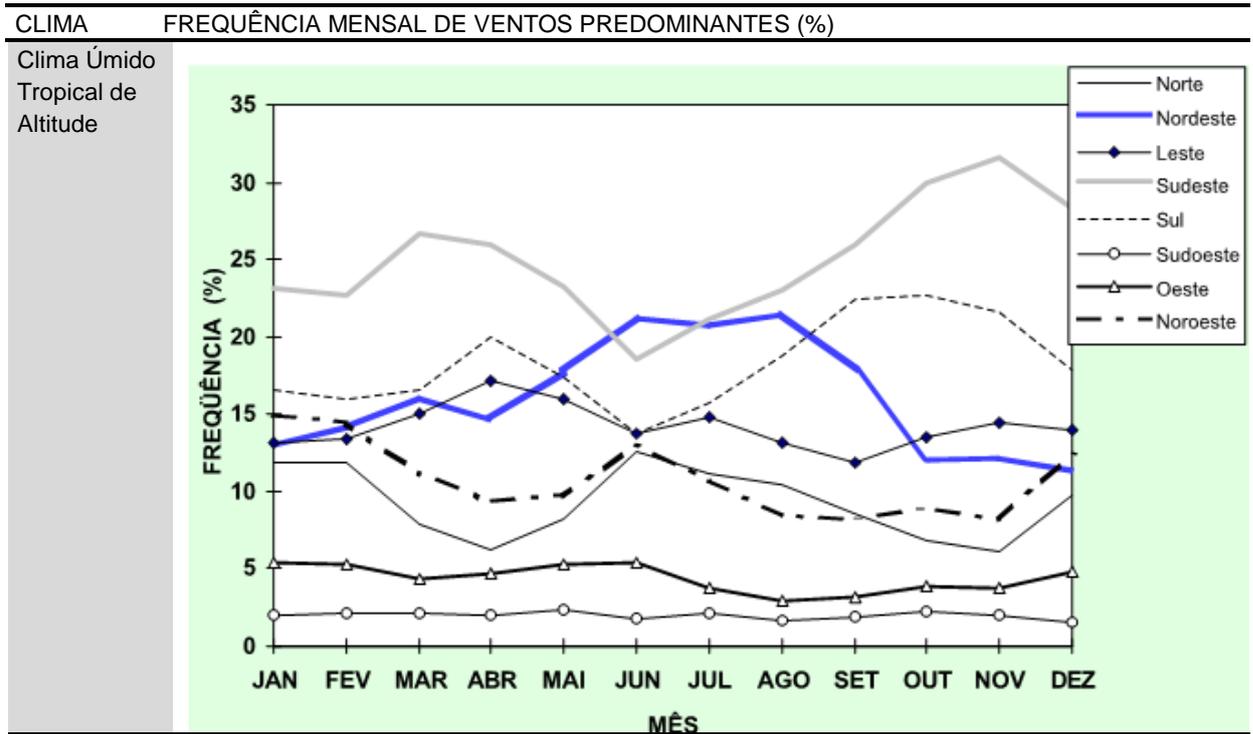
FIGURA 10.2.5-6 – GRÁFICO DE FREQUÊNCIA DE VENTILAÇÃO EM DIFERENTES DIREÇÕES PARA O MUNICÍPIO DE SÃO PAULO

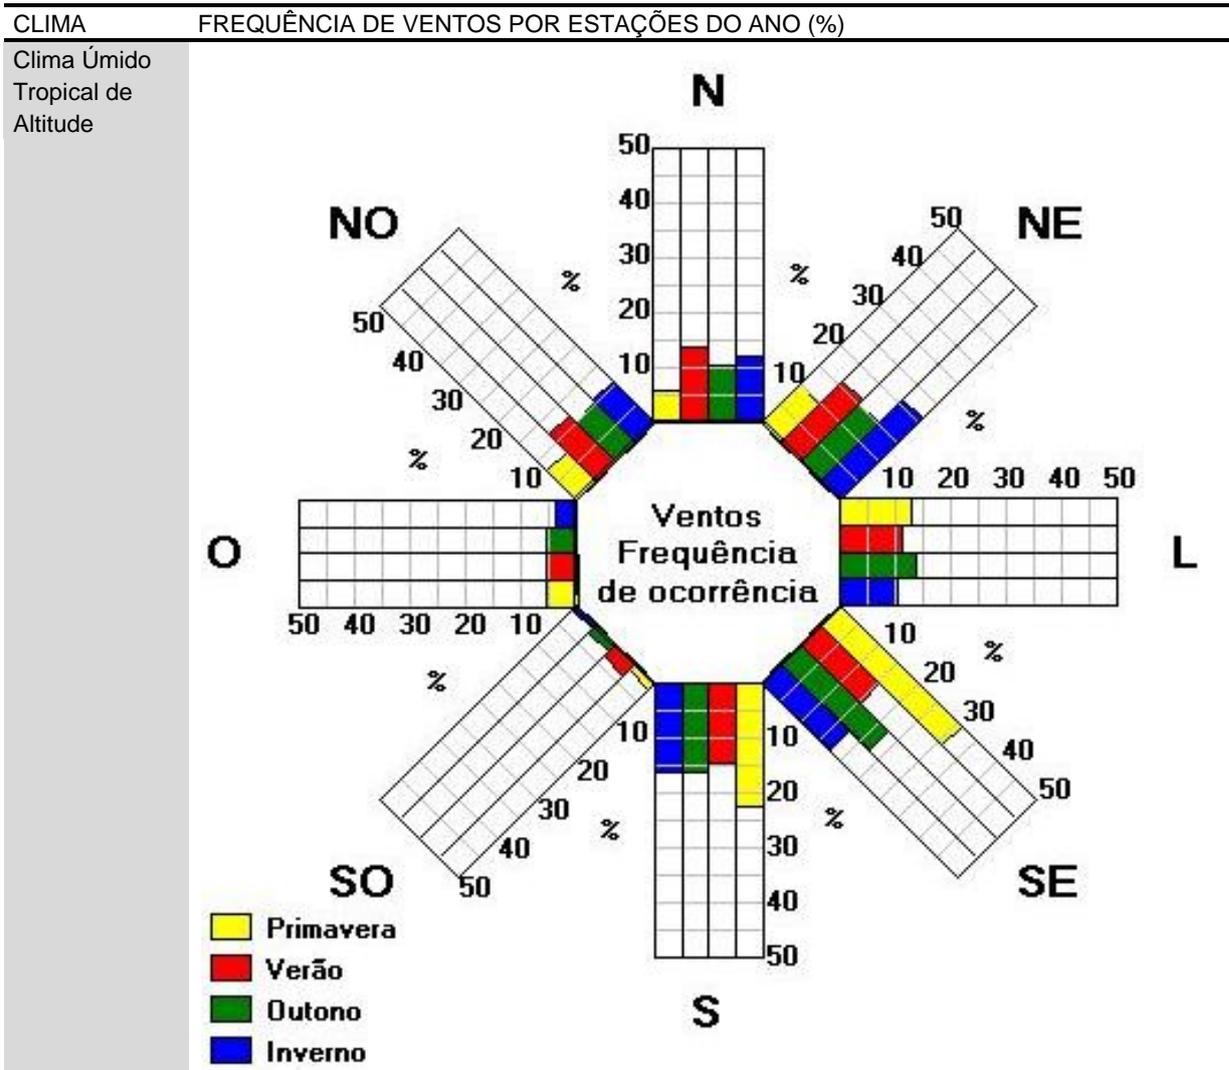
FIGURA 10.2.5-7 – MAPA DE FREQUÊNCIA DE VENTILAÇÃO EM DIFERENTES DIREÇÕES E ESTAÇÕES DO ANO PARA O MUNICÍPIO DE SÃO PAULO

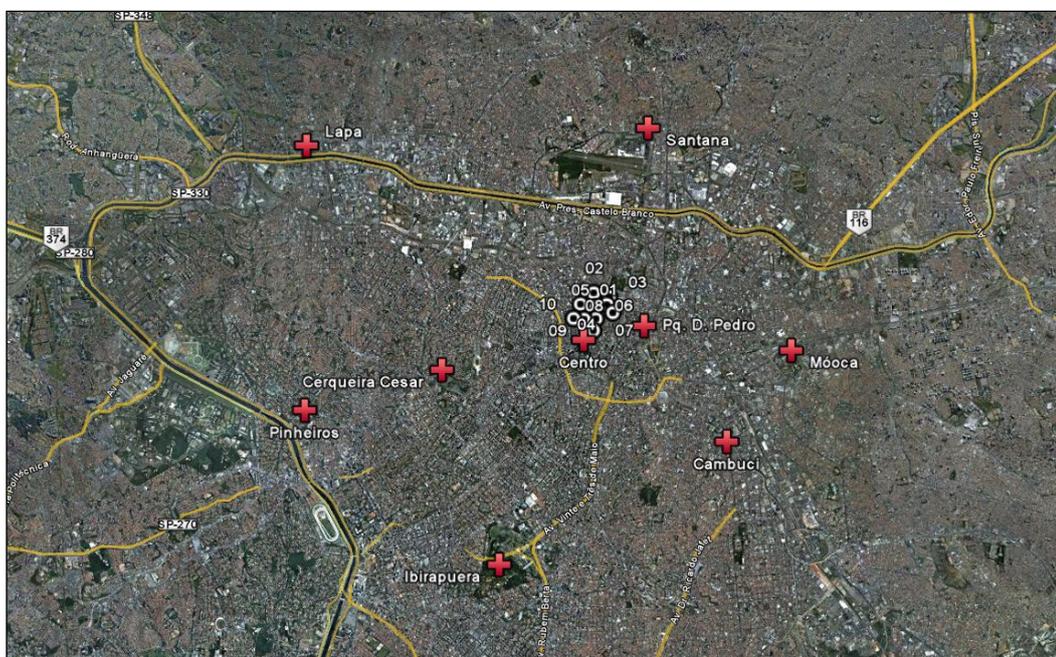
FIGURA 10.2.6-1 - LOCALIZAÇÃO DAS ESTAÇÕES DE MONITORAMENTO DA QUALIDADE DO AR UTILIZADAS PARA ESTE ESTUDO

Destas, as estações Centro e Pq. D. Pedro, pela proximidade, são mais representativas da área de estudo, enquanto as demais apresentam alguns parâmetros de interesse para a caracterização da região.

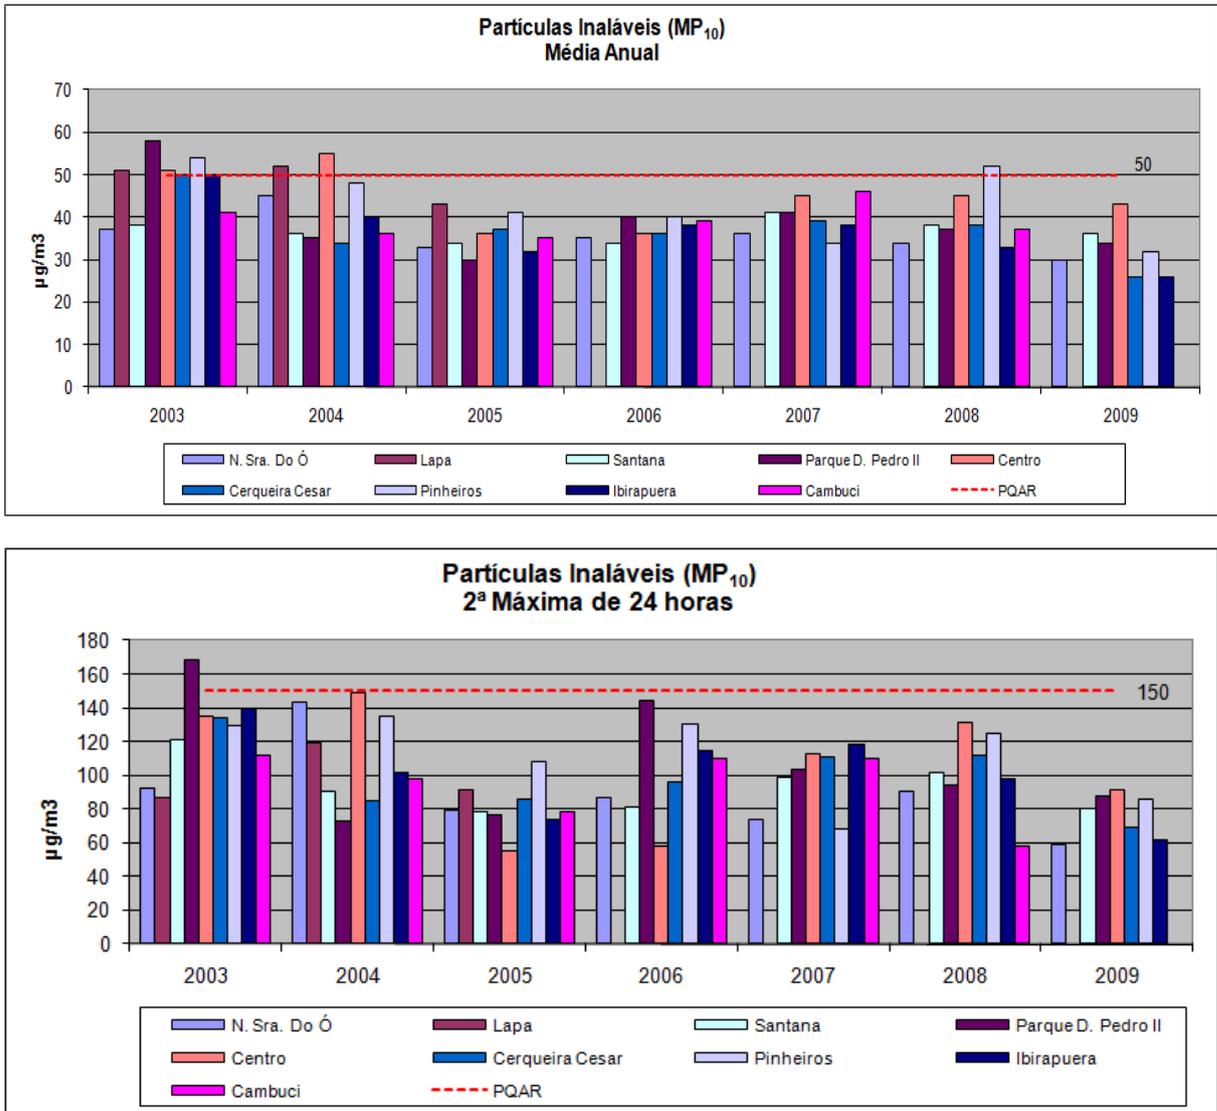
FIGURA 10.2.6-2-DADOS DE QUALIDADE DO AR, POR ESTAÇÃO DE MEDIÇÃO DE 2003 A 2009

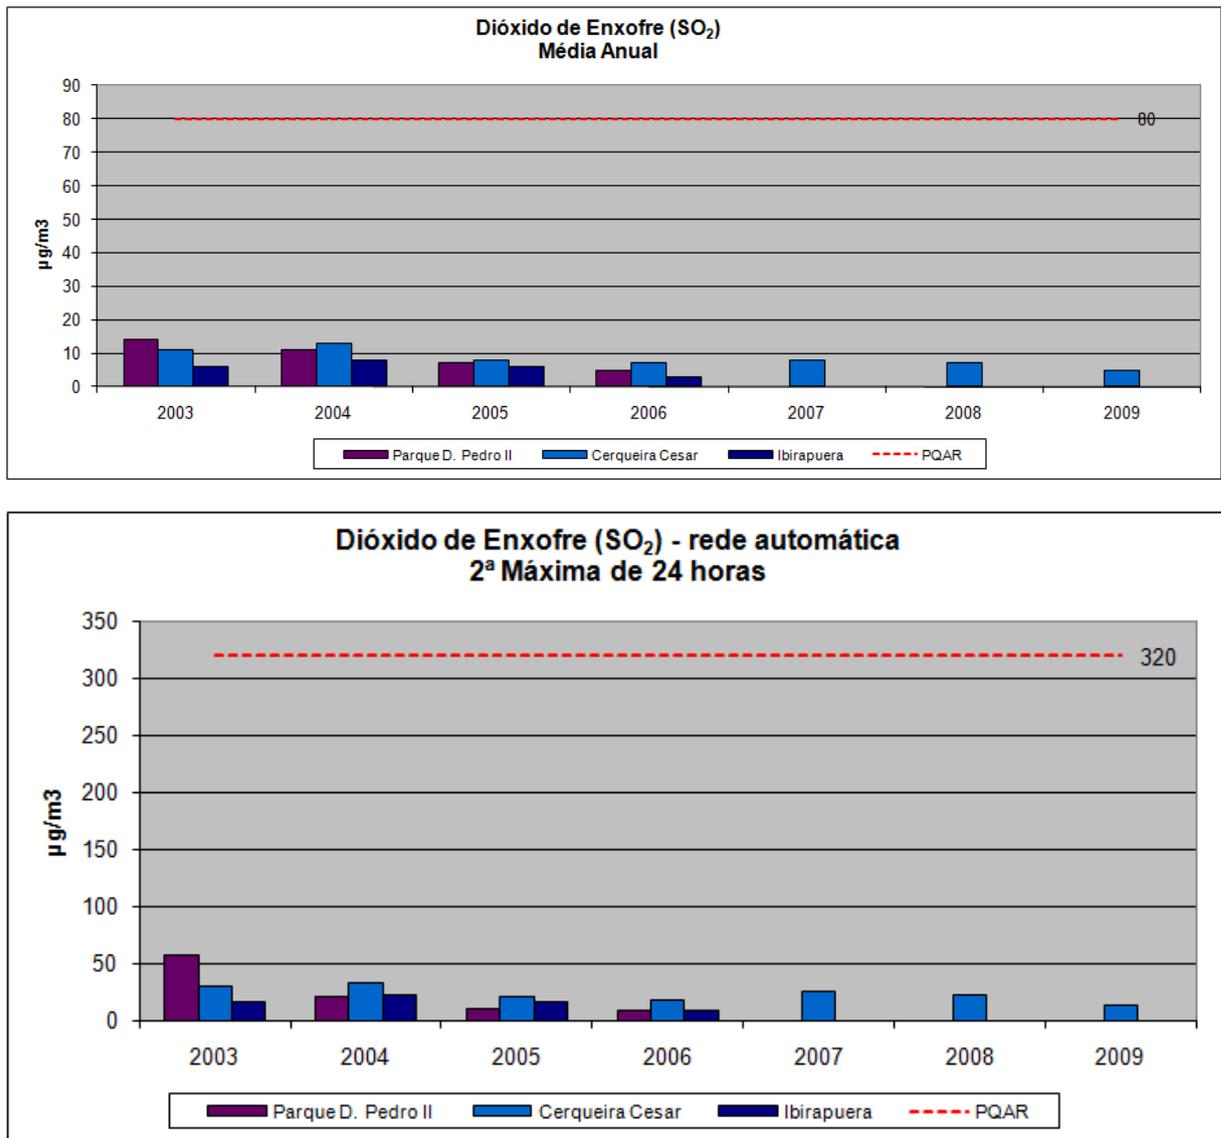
FIGURA 10.2.6-3 – NÍVEIS DE CONCENTRAÇÃO DE DIÓXIDO ENXOFRE DE 2003 A 2009

Destaca-se que a estação do Centro encontra-se entre as com os níveis de concentração mais elevados.

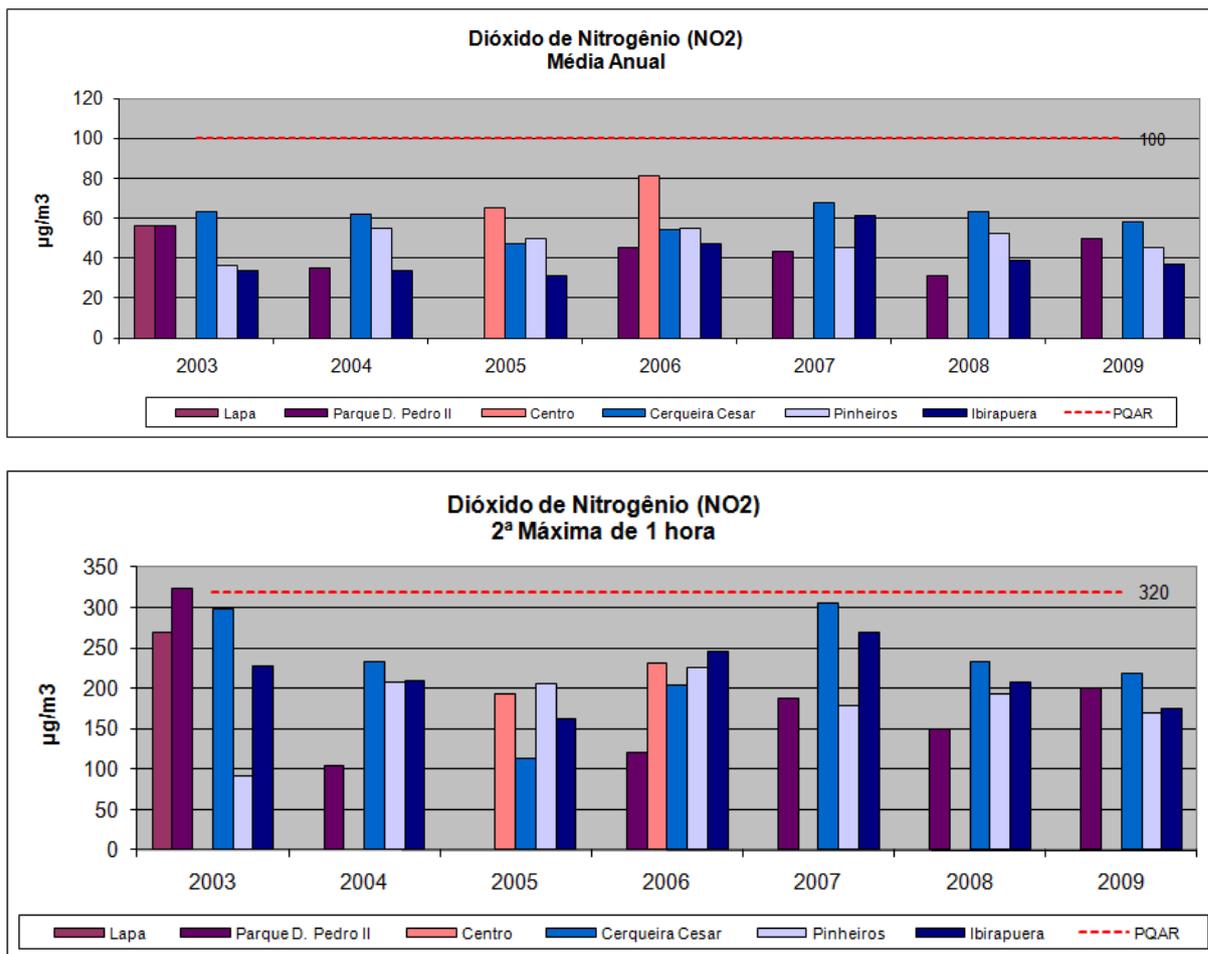
FIGURA 10.2.6-4 – NÍVEIS DE CONCENTRAÇÃO DE DIÓXIDO DE NITROGÊNIO DE 2003 A 2009

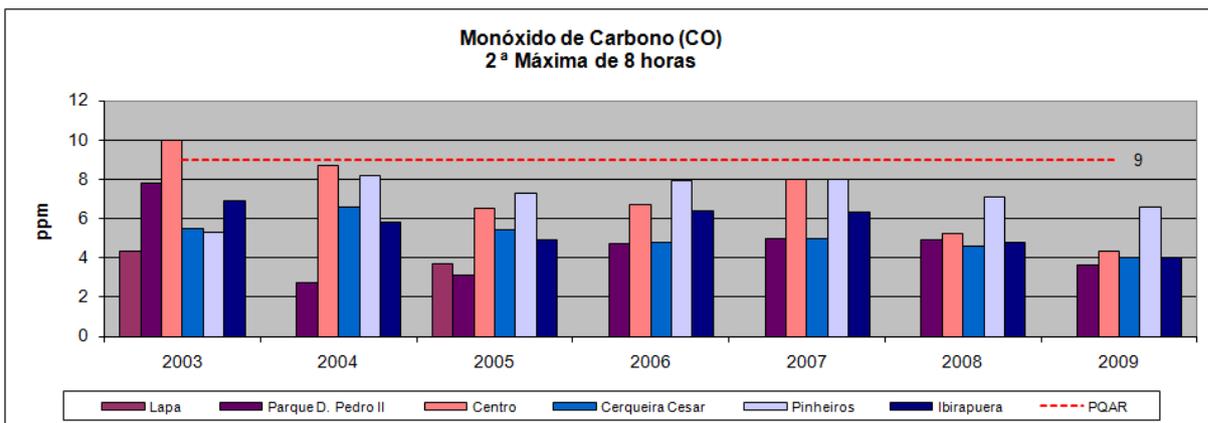
FIGURA 10.2.6-5 – NÍVEIS DE CONCENTRAÇÃO DE MONÓXIDO DE CARBONO DE 2003 A 2009

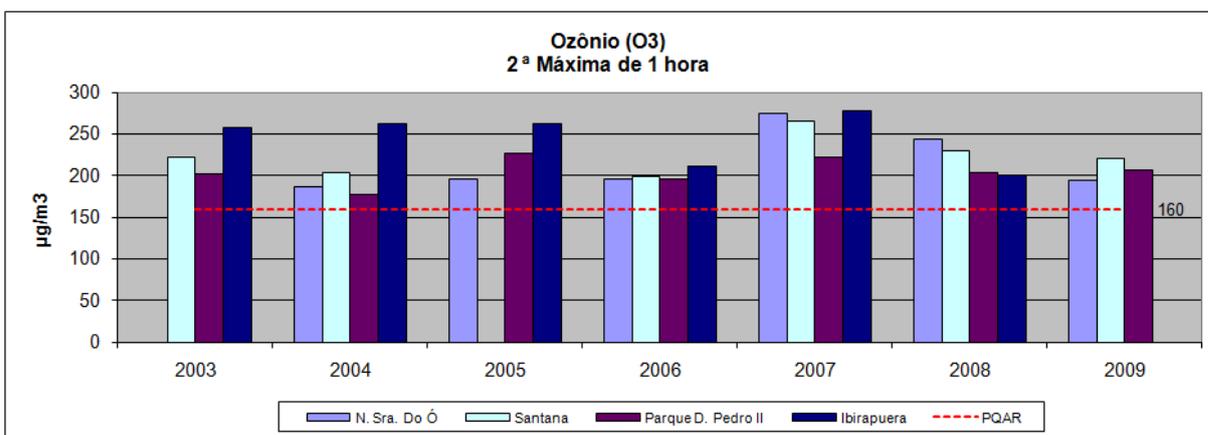
FIGURA – 10.2.6-6 - NÍVEIS DE CONCENTRAÇÃO DE OZÔNIO DE 2003 A 2009

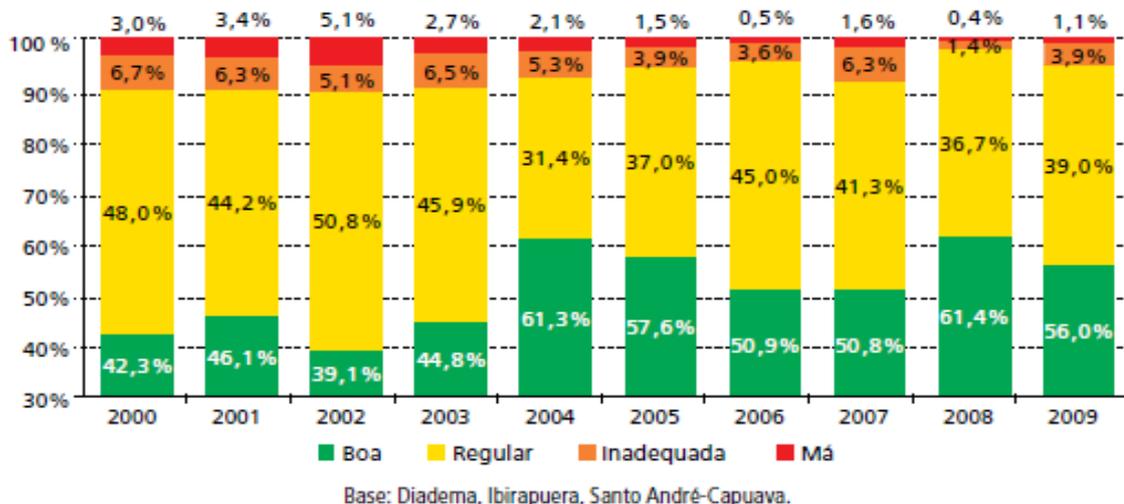
FIGURA 10.2.6-7- DISTRIBUIÇÃO PERCENTUAL DA QUALIDADE DO AR POR O<sub>3</sub> - RMSP

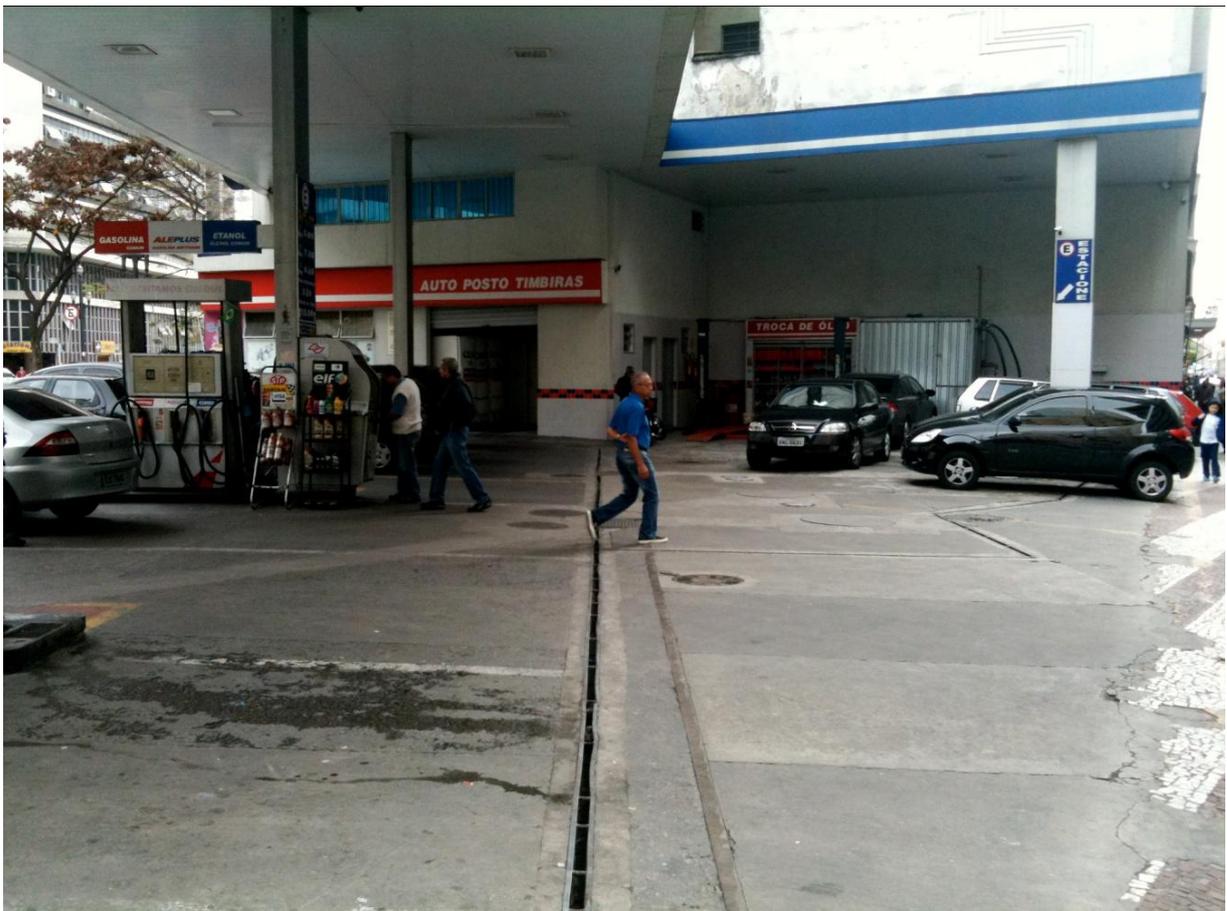
FOTO 10.2.7-1- AUTO POSTO TIMBIRAS – ÁREA CONTAMINADA

Em estudos feitos na ADA<sup>9</sup> foi visitado um posto de combustível, classificado como Área em Processo de Monitoramento para Reabilitação, localizado na esquina da Rua Timbiras x Av. São João, de nome AP Timbiras (registro nº1881). Neste posto ilustrado na **Foto 10.2.7-1**, de acordo com levantamento da CETESB, foram realizadas atividades investigativas de detalhamento para conhecimento do impacto causado por vazamento de combustíveis. Essa caracterização indicou a presença de contaminantes no solo e no subsolo da propriedade, e fora desta. Os contaminantes detectados são os tradicionalmente relacionados à atividade, PAHs, Solventes Aromáticos e combustíveis líquidos. Foi instalado um sistema para remediação da área, utilizando-se metodologia MPE, - Extração Multifásica, em final de processo.

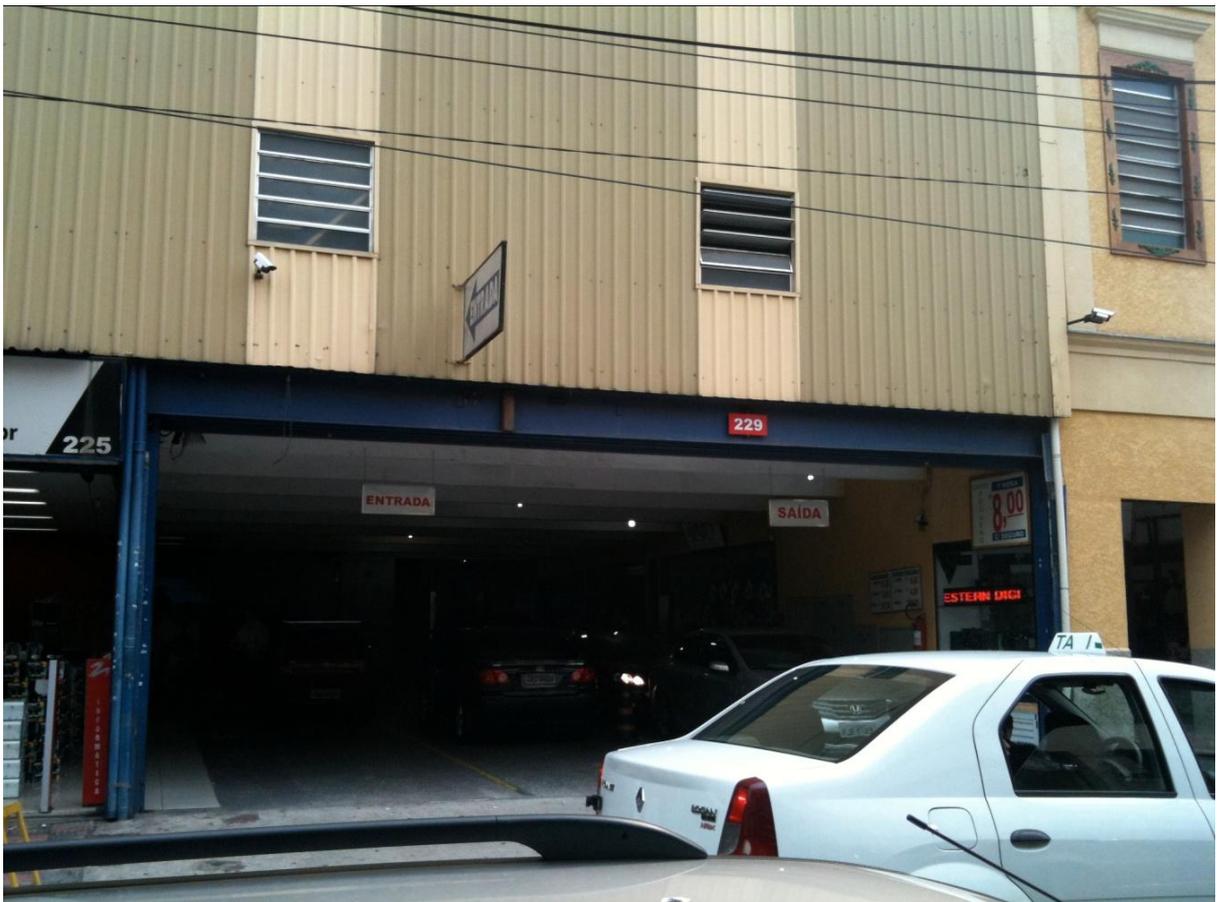
FOTO 10.2.7-2 – DREYTON PARTICIPAÇÕES – ÁREA CONTAMINADA

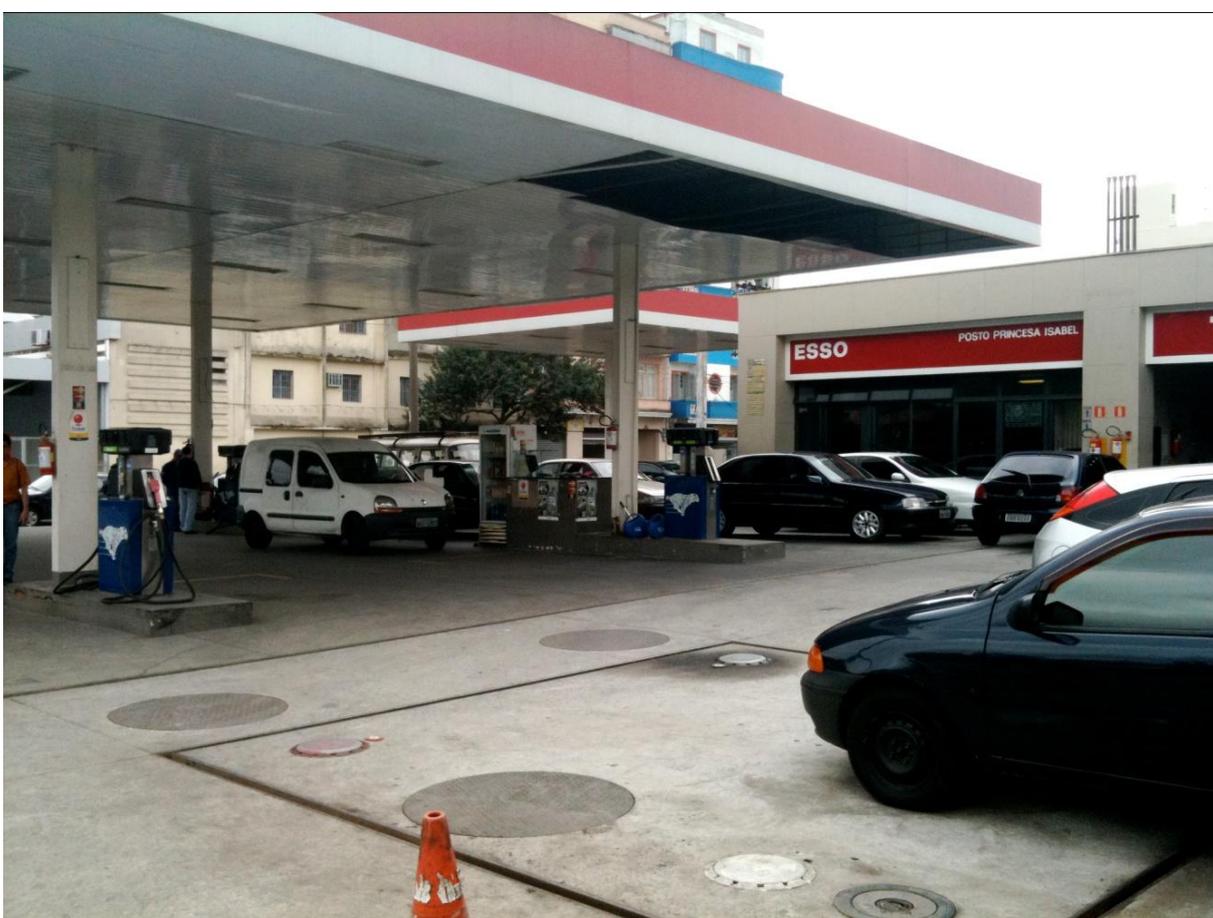
FOTO 10.2.7-3 – AUTO POSTO PRINCESA ISABEL
