# **Relatório da Qualidade do Meio Ambiente**

# 1. INTRODUÇÃO

O Departamento de Controle da Qualidade Ambiental (DECONT) da Secretaria do Verde e do Meio Ambiente (SVMA) disponibiliza, nesta publicação, o Relatório da Qualidade do Meio Ambiente - RQMA, que traz um panorama da atuação deste órgão no último ano.

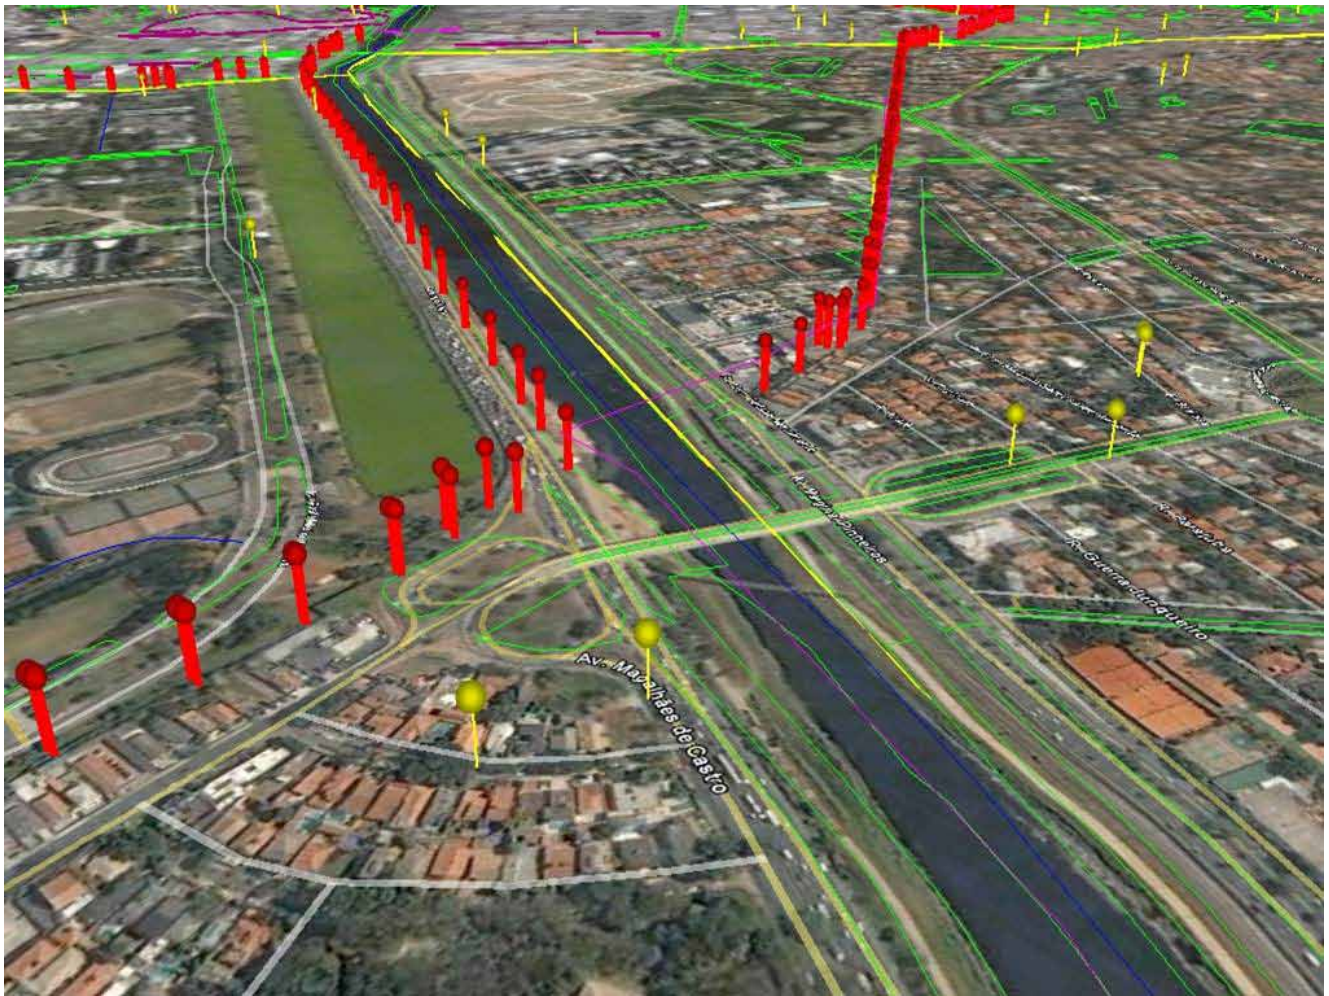
Figura 4 – Localização de linha de transmissão elétrica ao longo do Rio Pinheiros e marginal (torres em vermelho) e de ERB's (estações em amarelo)

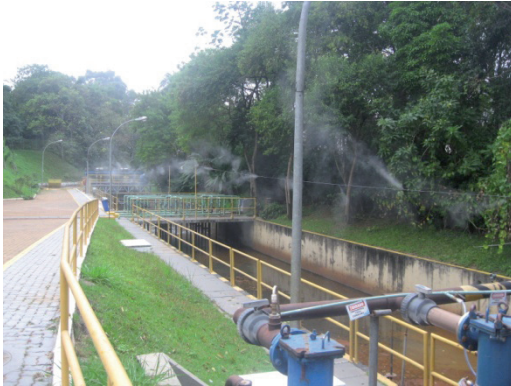
Foto nº 01: Sistema de redução de odores através de lançamentos de desodorizadores à base de água no ambiente, vistoria realizada em 23/04/10.
