RELATÓRIO DE AUDITORIA

ORDEM DE SERVIÇO Nº 018/2020/CGM-AUDI

Subprefeitura M'Boi Mirim (SUB MB)

Este trabalho de auditoria, realizado em atendimento à **Ordem de Serviço nº 018/2020/CGM-AUDI**, teve como **objetivo** analisar e apurar as eventuais falhas na fiscalização de serviços relacionados à pavimentação asfáltica em contratos firmados pela **Prefeitura Municipal de São Paulo** com a empresa Construções Engenharia e Pavimentação Enpavi Ltda.

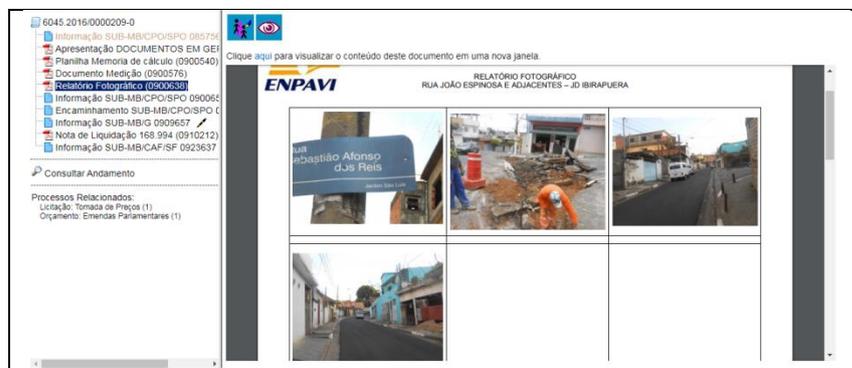
Figura 16 - Relatório Fotográfico da Primeira Medição.

Cada processo de pagamento, referente ao TC 13/SPMB/2016, possui um documento intitulado “relatório fotográfico”. Os referidos documentos são os reproduzidos a seguir.

A repetição dos relatórios fotográficos em mais de um processo de medição implica uma não demonstração real do que foi realizado dos serviços em cada medição realizada, comprometendo o controle do valor pago, visto que cada parcela paga remunera o quanto do serviço executado até então. O relatório fotográfico é um documento imprescindível para averiguação do serviço executado e serve de base tanto para acompanhamento interno da Unidade quanto para subsídio para os órgãos de controle externo e interno.

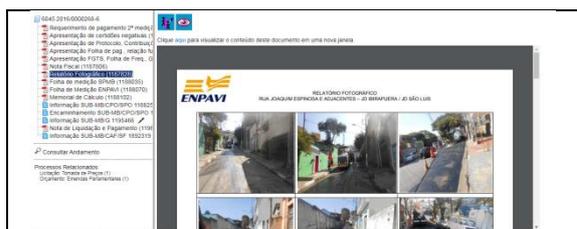
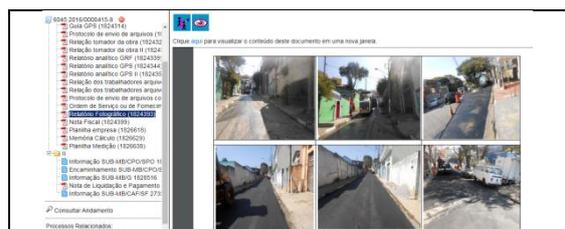
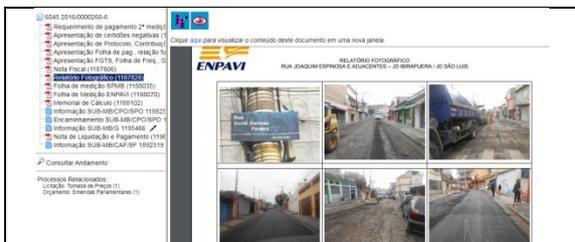
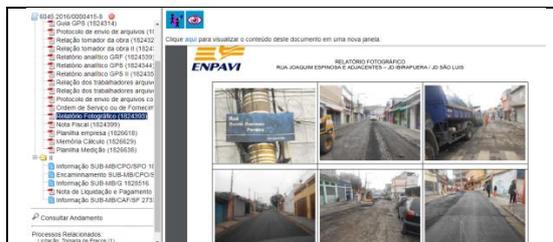
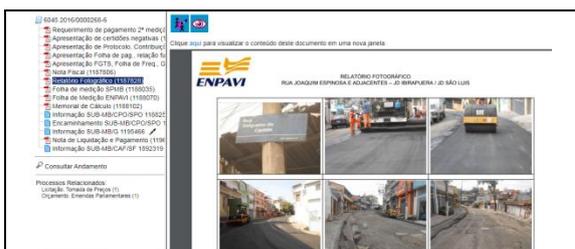
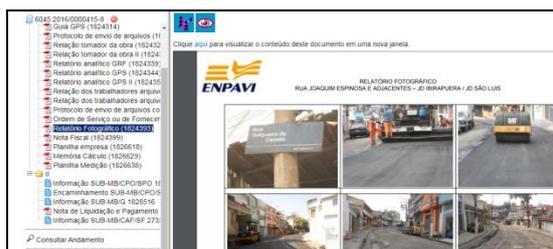
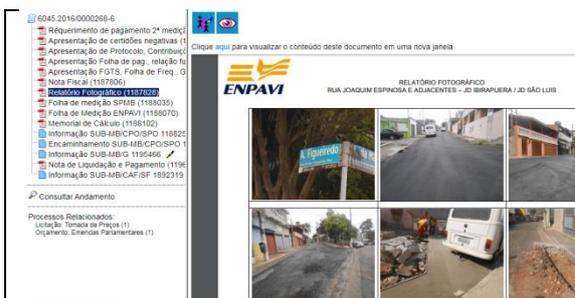
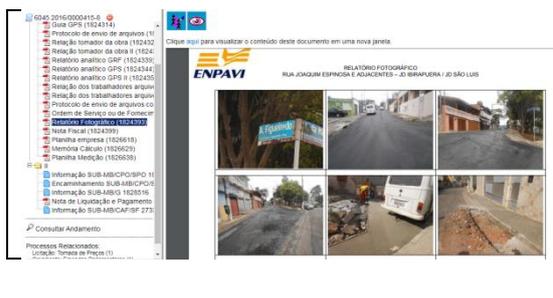
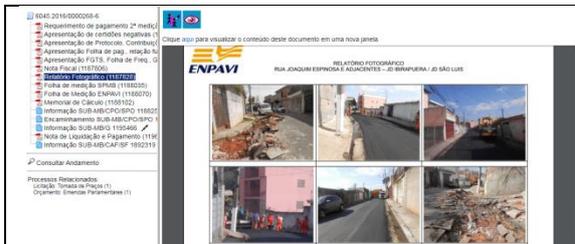
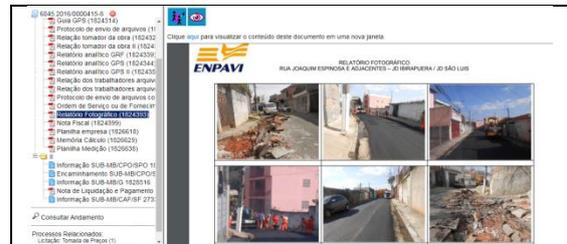
Nota-se que os referidos relatórios fotográficos da segunda e terceira medições do TC 13/SPMB/2016 são iguais, apesar de versarem acerca de períodos diferentes.

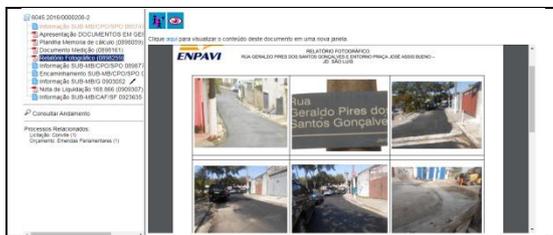
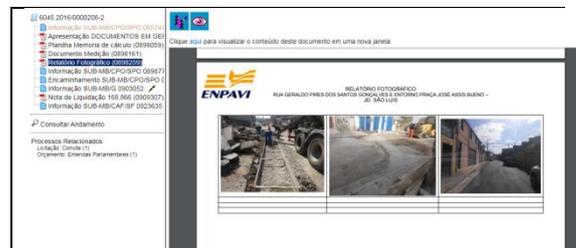
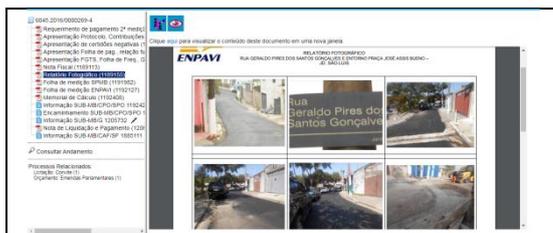
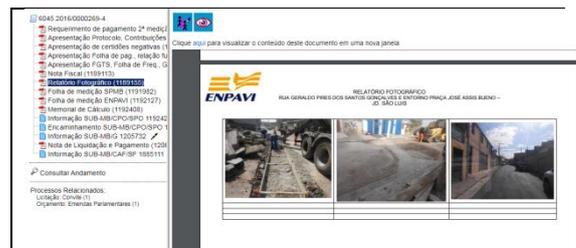
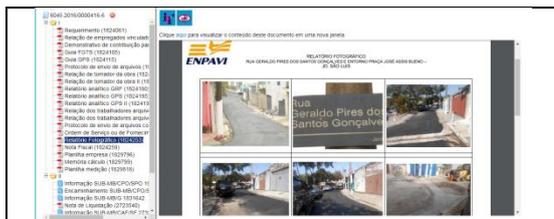
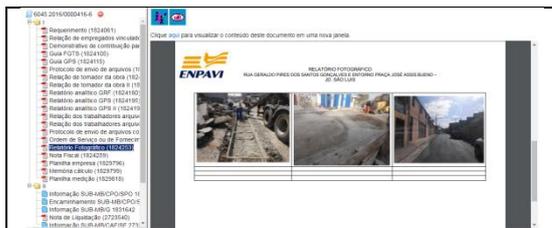
Nas figuras a seguir, são apresentados os “relatórios fotográficos” apresentados nas medições dos pagamentos do TC nº 18/SPMB/2016.

Neste caso, os relatórios fotográficos são os mesmos para as três medições apontadas, ocorrendo mera repetição nos três processos de pagamento do TC nº 18/SPMB/2016.

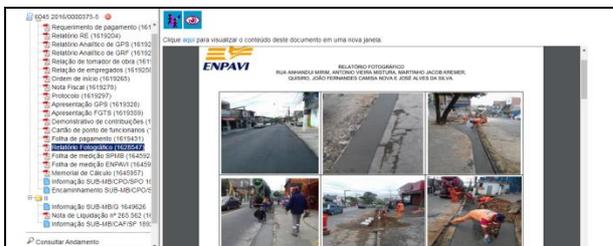
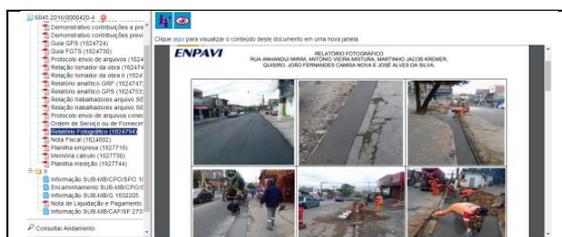
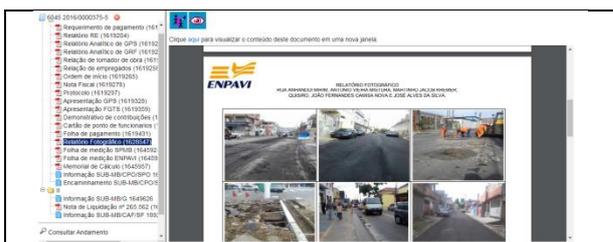
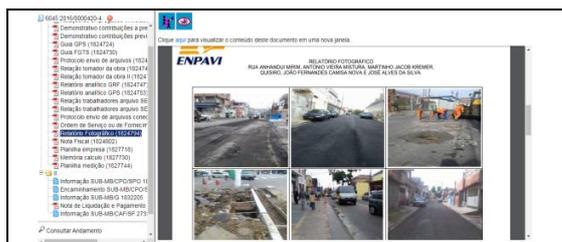
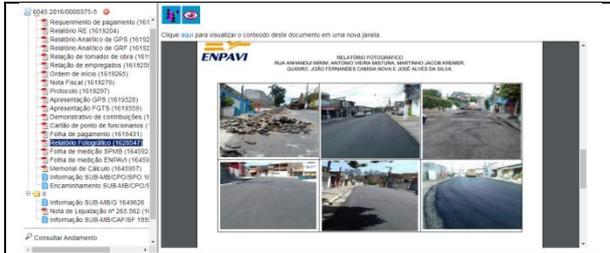
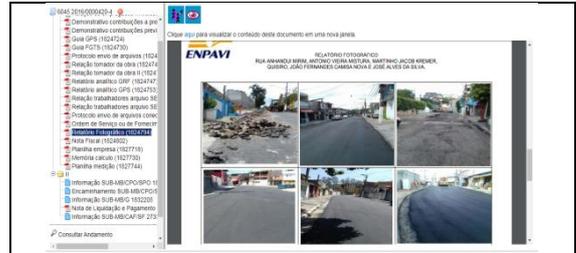
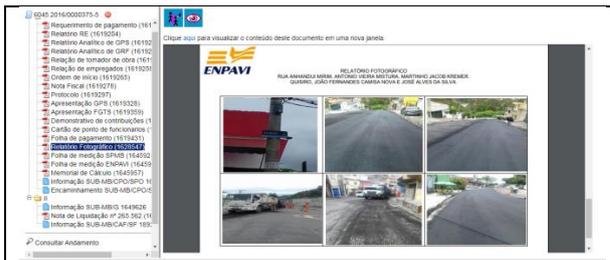
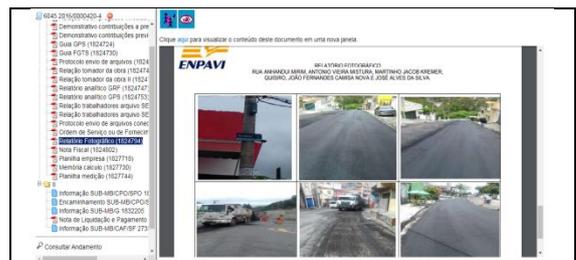
Também, nos referidos documentos, pertencentes aos processos de pagamento do TC 38/SPMB/2016, ocorreu uma repetição dos relatórios fotográficos em dois (segunda e terceira medições), dos três processos de medição. A Equipe de Auditoria identificou o mesmo relatório de medição nos processos de pagamento referente a segunda e terceira medições.

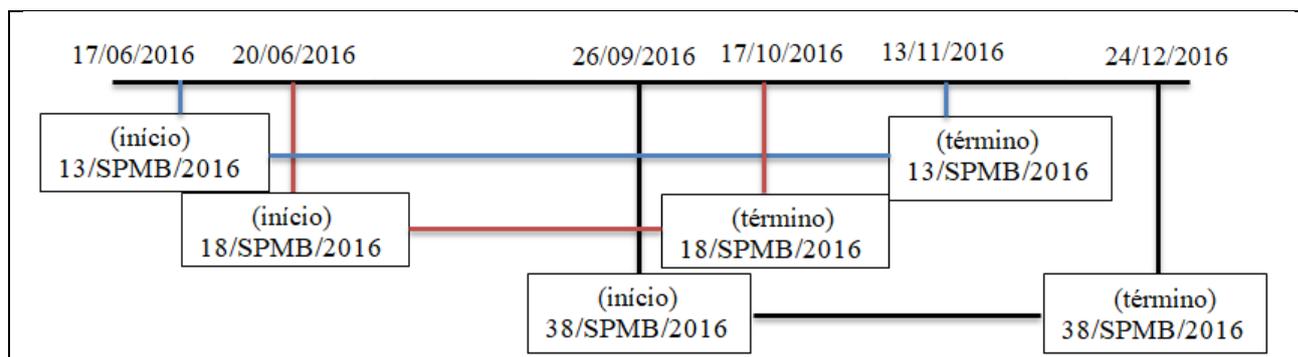
Figura 53 - Linha temporal dos contratos.

Pode-se observar que em alguns meses as obras ocorreram simultaneamente (Figura 53), o que pode ter favorecido os vários pedidos de prorrogação de prazo. Considerando que não houve comprovação dos fatos que ensejaram o atraso na entrega das obras e ainda o fato da empresa contratada estar com contratados em vigência em obras concomitantes, os pedidos podem ter sido realizados pela falta de capacidade técnica da empresa em realizar todas as obras simultaneamente. Sendo assim, os pedidos de prorrogação concomitantes demonstram um desacordo com o princípio administrativo da eficiência. Ressalta-se que todos os pedidos tiveram o aceite pela Coordenação de Projetos e Obras/supervisão de obras, que não solicitou qualquer detalhamento ou comprovação dos motivos declarados para os aditamentos.

simultaneamente. Sendo assim, os pedidos de prorrogação concomitantes demonstram um desacordo com o princípio administrativo da eficiência. Ressalta-se que todos os pedidos tiveram o aceite pela Coordenação de Projetos e Obras/supervisão de obras, que não solicitou qualquer detalhamento ou comprovação dos motivos declarados para os aditamentos.
